Kloster Fahr

Zwischenbericht zu den laufenden Restaurierungs- und Renovationsarbeiten in den Propstei-Räumen

Bezeichnung dieses Berichtes: 2014-02-28B Kloster Fahr-Kurzbericht Propstei Räume.docx

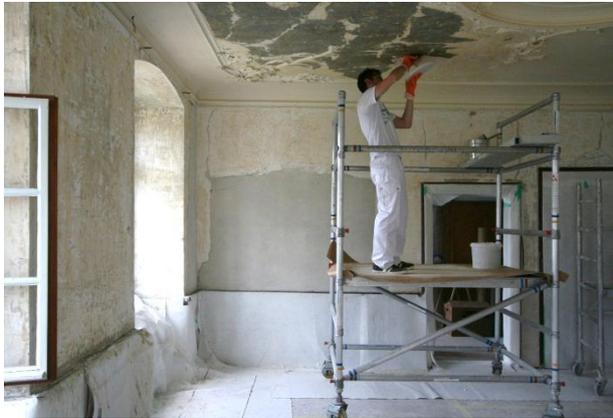
Abb. 2
Der "Silja Walter-Raum" während der Abnahme des dicken Farbpaketes.

Die Decke wie auch der Stuck waren mit einem dicken Farbpaket, bestehend aus zahlreichen und unterschiedlichen Farbsystemen, überfasst. Dieses Farbpaket verunklärte und verpappete insbesondere den feinen Stuck sehr stark.

Das Farbpaket wurde chemisch wie auch mit Wasserdampf vorsichtig entfernt. Insbesondere der Stuck bekam damit seine ursprüngliche Feinheit zurück. Die Decke wie auch der Stuck wurde bauseits durch einen geübten Stuckateur geflickt.

Nur die Deckenfläche wurde zum Ausgleich der verölten und fleckigen Untergründe vorgängig mit "SAX Samuro"*- Kalkfarbe gestrichen. Der Stuck wurde dabei ausgespart um seine Feinheit nicht durch einen zusätzlichen Farbauftrag wieder zu beeinträchtigen. Der Stuck wurde mit der Deckenfläche mit selbst hergestellter Leimfarbe (Celluloseleim und Kreide als Weisspigment) gestrichen.

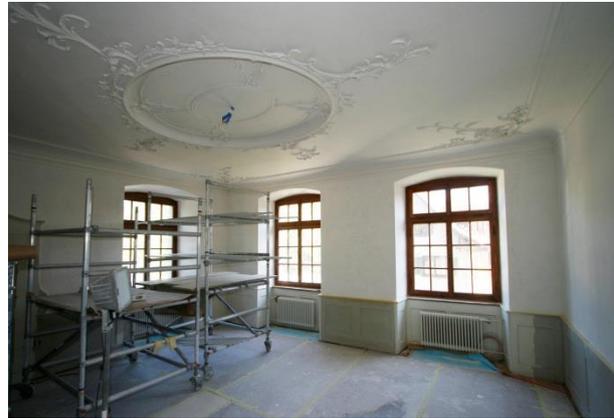
Abb. 3
Raumansicht Vorzustand.

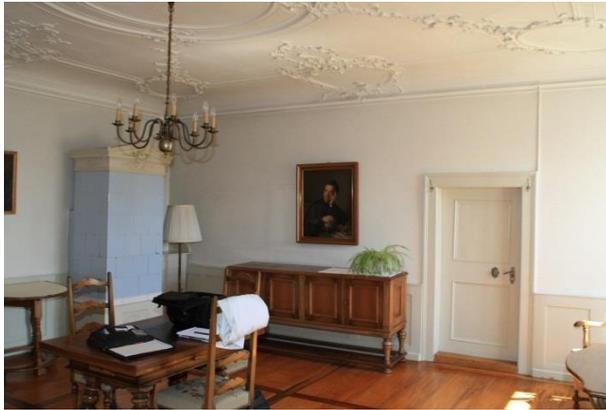
Abb. 4
Raumstimmung vor der Freilegung.

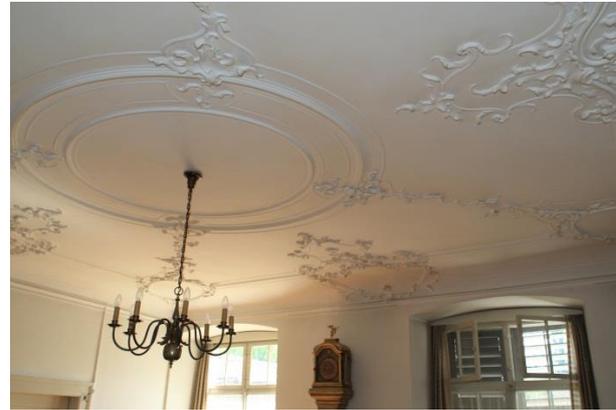
Abb. 5
Decke mit den noch verdeckten Malereien.

Decke und Stuck waren mit einem dicken Farbpaket, bestehend aus diversen Farbsystemen, überfasst. Dieses wurde chemisch sowie mit Wasserdampf entfernt. Beide Verfahren greifen allfällige Freskomalereien nicht an.

In den vier Eckmedaillons wie auch am Mittelmedaillon konnten Malereien freigelegt werden. Die Identifizierung der Malerei war anfänglich sehr schwierig. So folgte eine zweite Freilegungsetappe in welcher auf mechanische Art – hier nur mittels Skalpell – die verschiedenen Farbschichten bis auf die Malerei entfernt wurden. Der damit verbundene grosse Arbeitsaufwand zahlte sich mit weitaus besser lesbaren Malereidarstellungen aus.

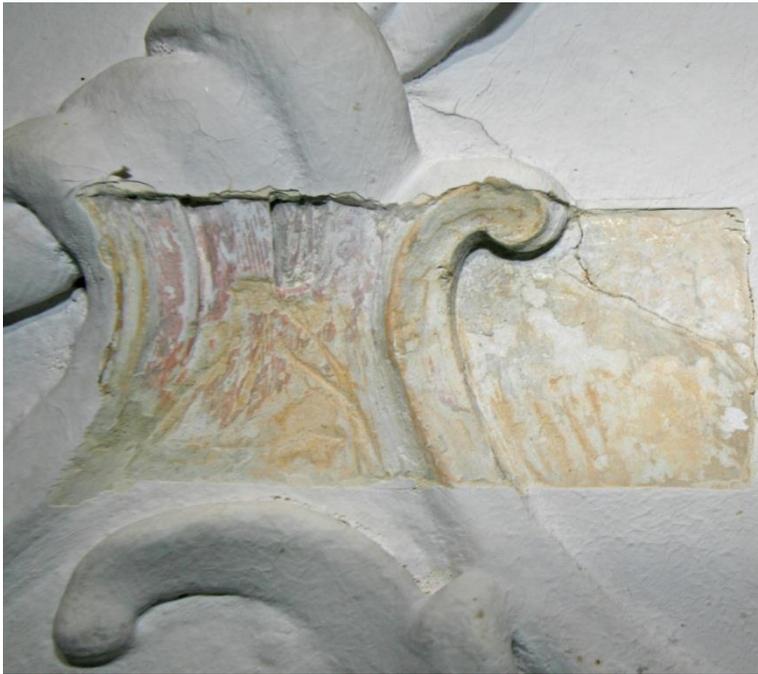
*Abb. 6
Detail des dicken Farbpakets, welches
in allen Räumen der Propstei den fei-
nen Stuck verunklärte.*

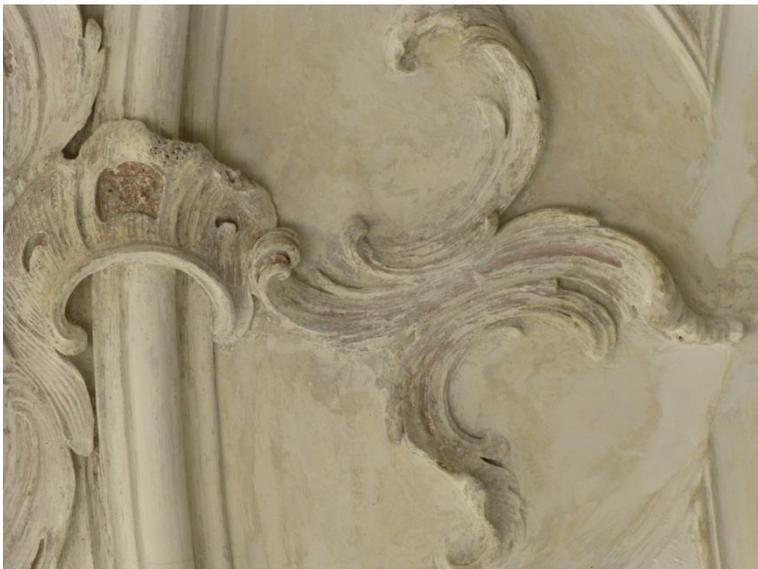
*Abb. 7
Freigelegte Decke mit Resten des -
ehemals Caput Mortuum -gefassten
Stucks.*

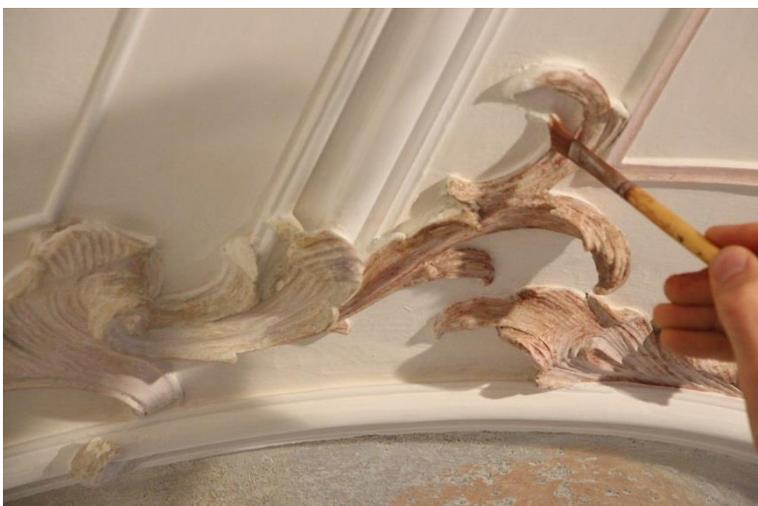
*Abb. 8
Lasierend gefasster Stuck analog des
Originals.
(Farbe auf dem Bild noch nass. Sie
hellte beim Trocknen auf).*

Die Deckenfläche wurde mit "SAX Samuro"- Kalkfarbe ausgeglichen und mit selbst hergestellter Leimfarbe gefasst. Der Stuck wurde zweifarbig gefasst. Teile davon wurden mit einer hellen und sehr "weissen" Leimfarbe (mit Titanweiss als Pigment) gestrichen, sodass er sich optisch von der leicht "beige-weissen" Deckenfläche abzeichnet. Der rote Stuck wurde wie das vorgefundene Original mit einem Leimwasser und Caput Mortuum als Rotpigment retuschiert bzw. teilweise lasierend gefasst.

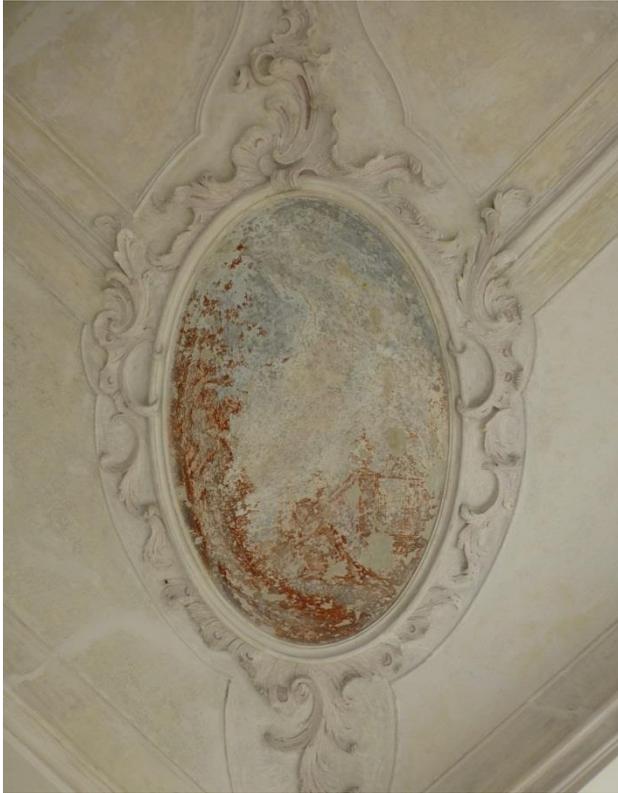
Abb. 9
Medaillon Frühling nach der ersten Freilegungsetappe.

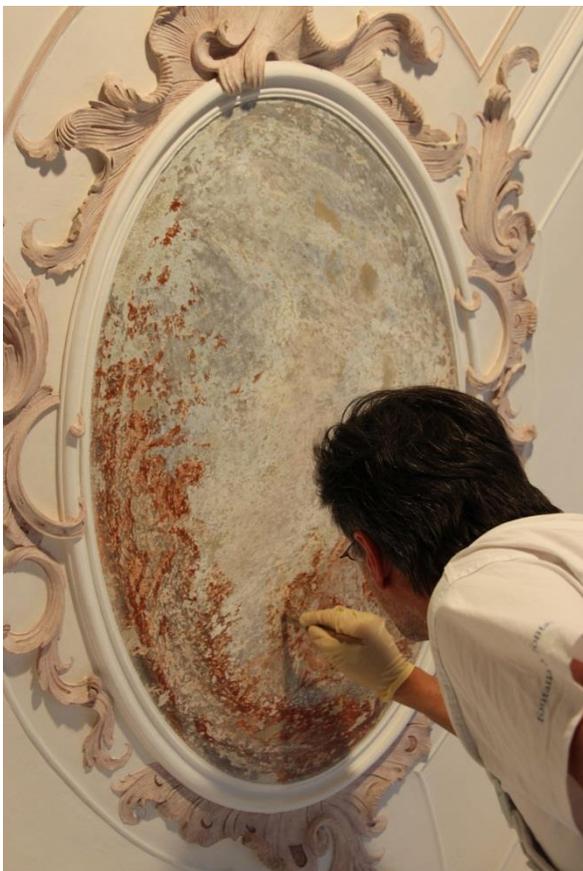
Abb. 11
Zweite Freilegeetappe: Detailfreilegung mechanisch mit Skalpell.

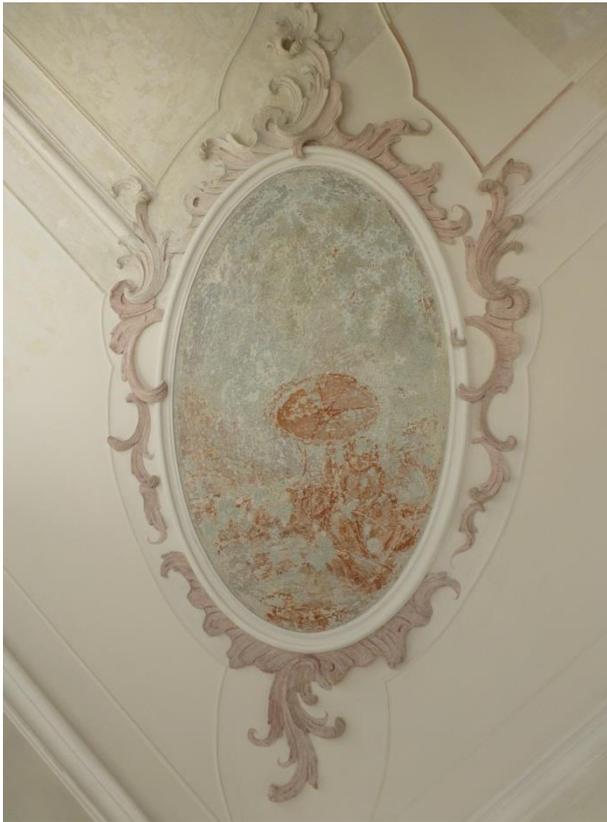
Abb. 12
Medaillon Sommer nach der ersten Freilegungsetappe.

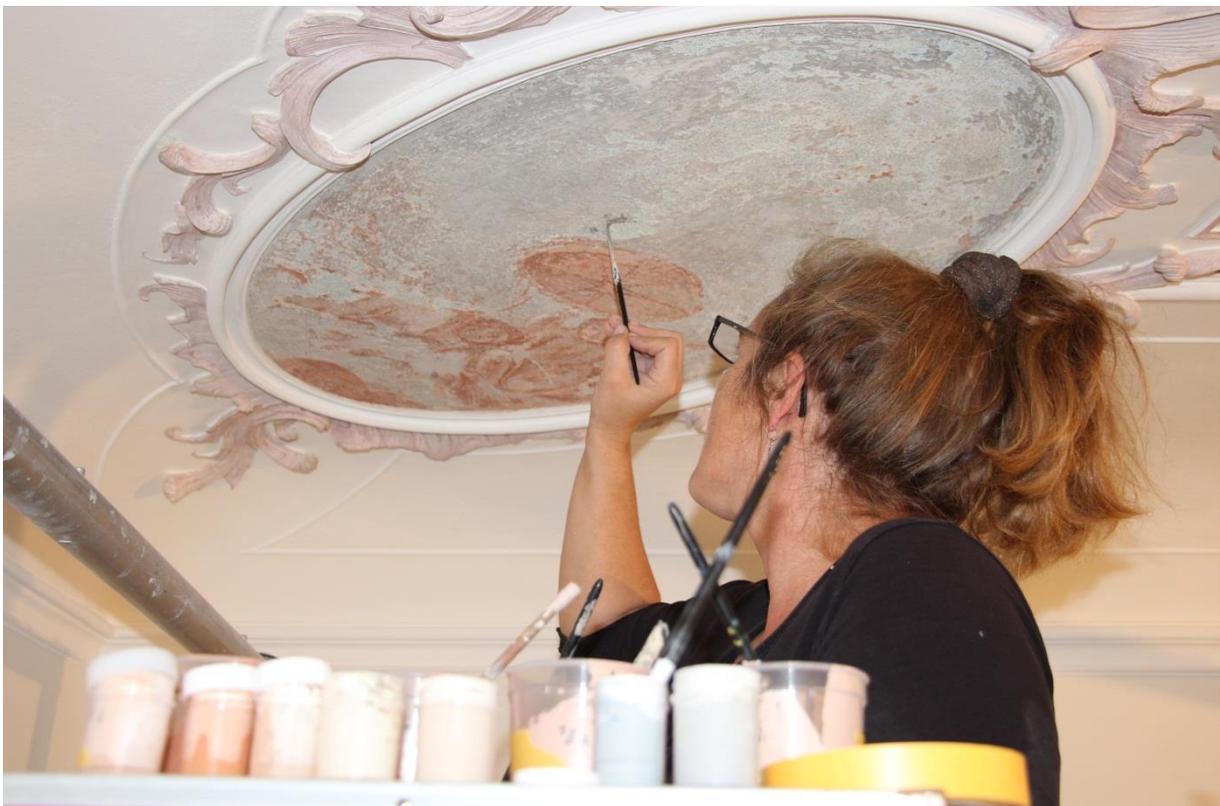
Abb. 14
Retuschierarbeiten mit Leimfarbe.

Ausbrüche an den Medaillons wurden mit Kalkmörtel geflickt. Nach entsprechender Trocknung wurde die Malerei mit dünner Celluloseleimfarbe einretuschiert.

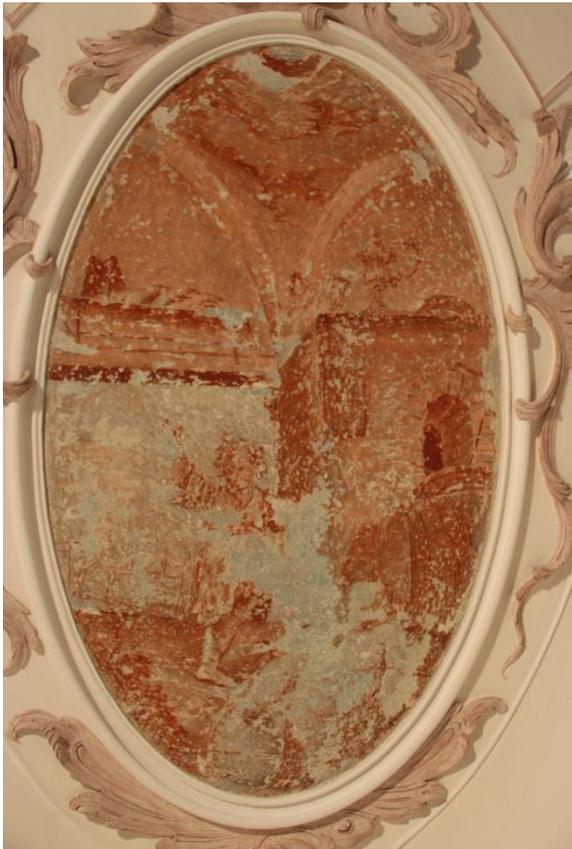
Abb. 15
Medaillon Herbst nach der ersten Freilegungsetappe.

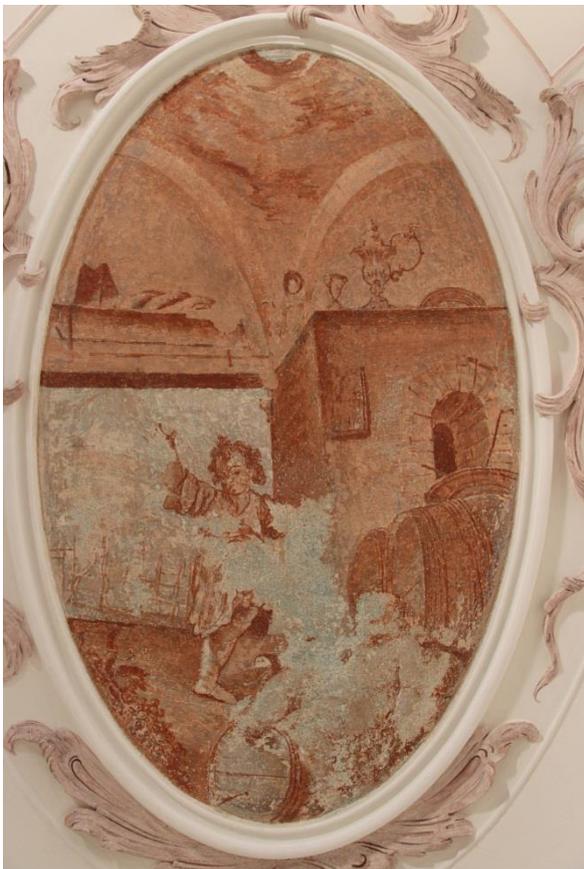
Abb. 17
Zwischenzustand während des Retuschierens.

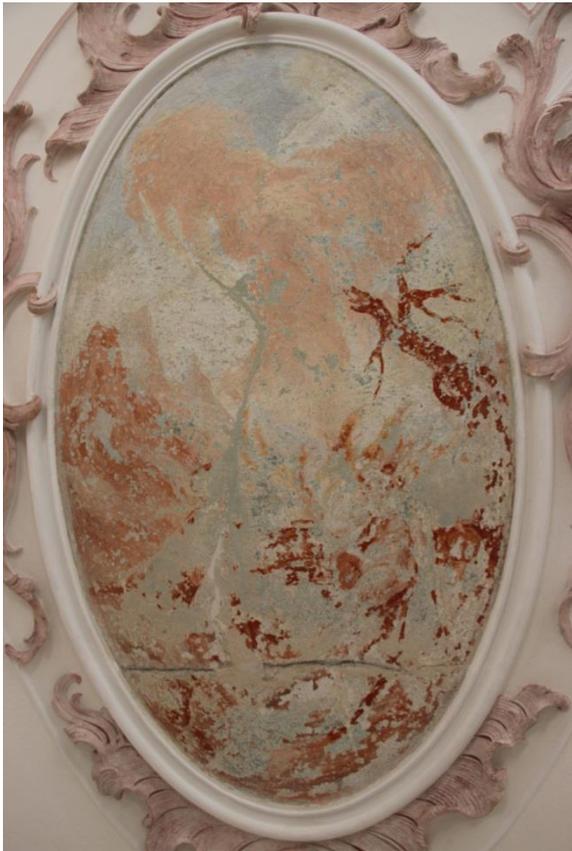
Abb. 18
Medaillon Winter nach der ersten Freilegungsetappe.

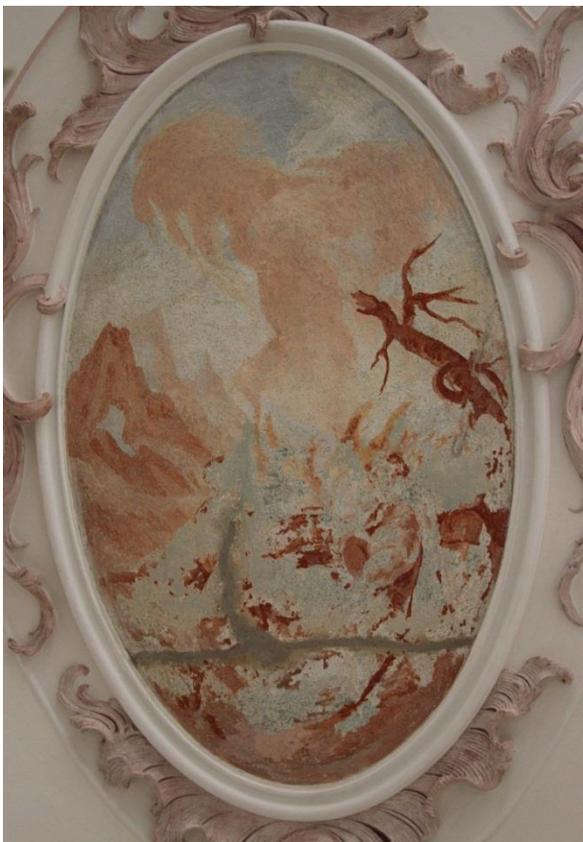
Abb. 20
Zwischenzustand während des Retuschierens. Der vorhandene Riss wurde mit Kalkmörtel gekittet.

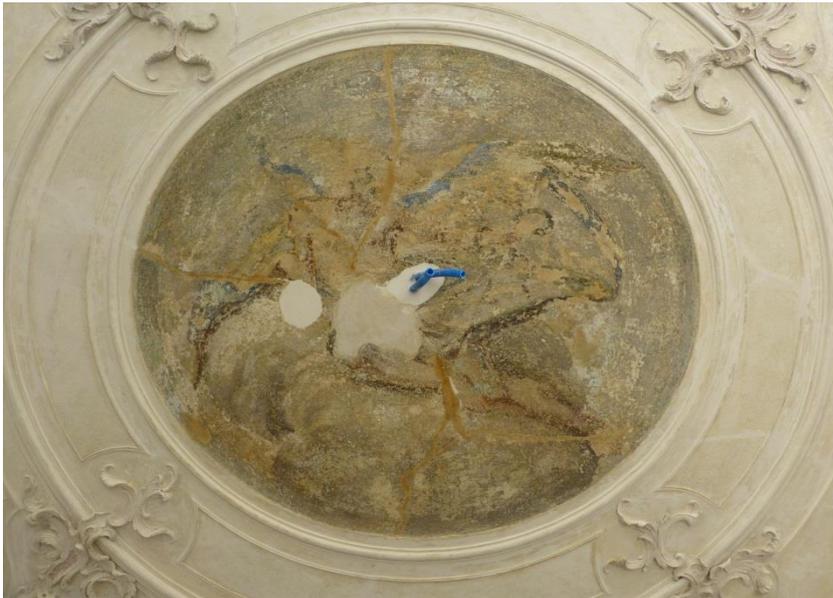
Abb. 21
Chronosdarstellung nach der ersten Freilegungsetappe.

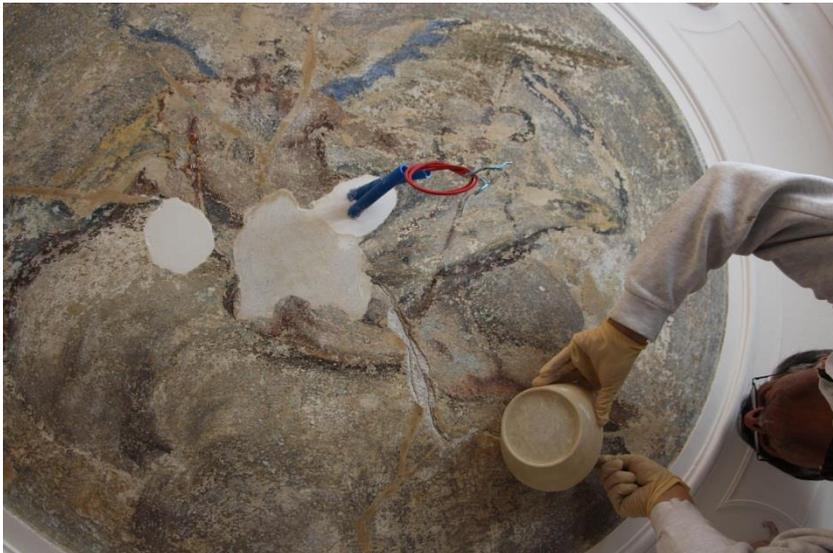
Abb. 22
Abbildung nach dem vorsichtigen Freilegen mit Skalpell und dem Entfernen der verschiedenen, verölten wie auch erhöhten, Putzflicke.
Die Putzfehlstellen wurden mit Kalkmörtel fein ausgekittet.

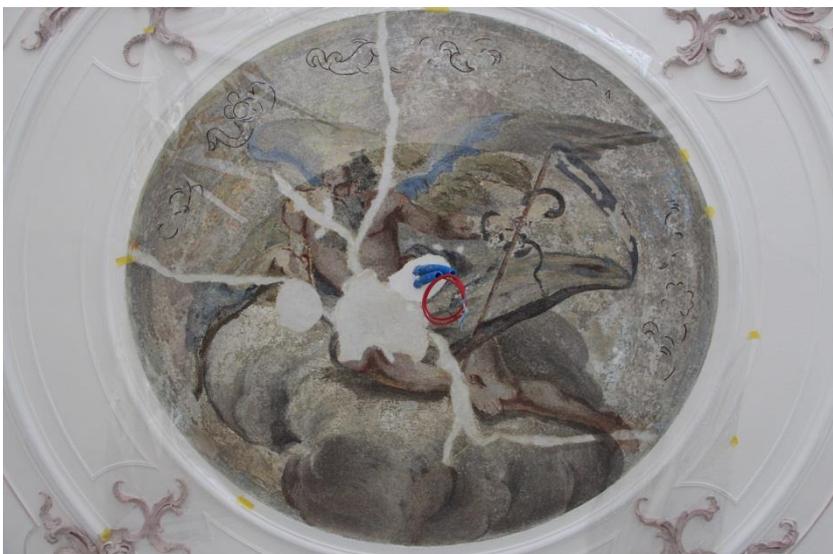
Abb. 23
Während des Retuschierens der Farbfehlstellen ist im Bereich des "Himmels" eine nicht klar erkennbare dekorative Gestaltung sichtbar geworden. (Links mit schwarzem Stift auf transparenter Folie durchgezeichnet). Um was es sich dabei handelt und ob dies evtl. auch später hinzugefügt wurde, ist unklar.

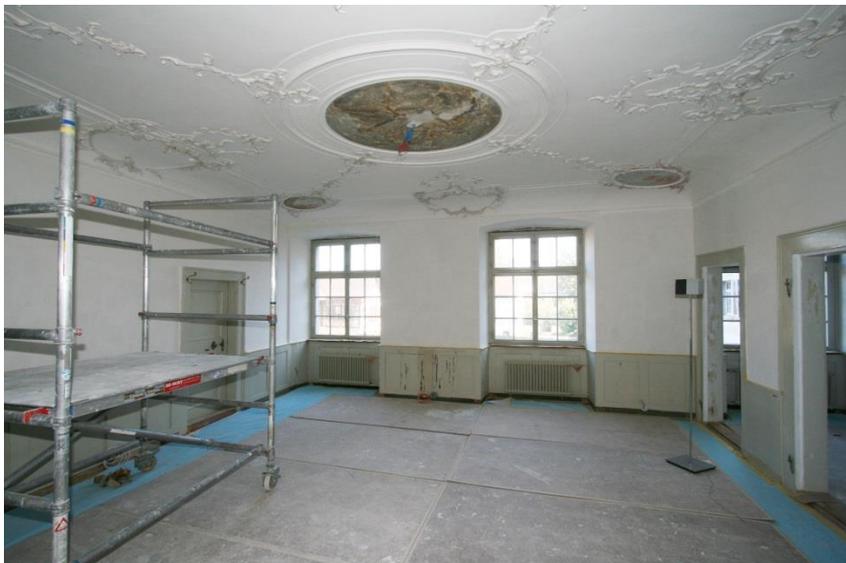
Wie in praktisch allen Räumen präsentierte sich das Holzwerk mit abblätternden Farbschichten und zudem grober Rollerstruktur.

*Abb. 24
Während der Aufarbeitung
des Holzwerkes.*

Aufstehende Farbschichten wurden vorsichtig mechanisch abgestossen. Das Holzwerk wurde wo nötig gespachtelt und anschliessend gesamthaft gut geschliffen, sodass die Rollerstruktur reduziert werden konnte. Das rohe Holz wurde grundiert, darauf folgte ein Zwischenanstrich und ein Schlussanstrich mit "Linal"- Ölfarbe. Der Farbton wurde in Zusammenarbeit mit der Denkmalpflege, dem Architekten und der Bauherrschaft bestimmt und entspricht einer Neuinterpretation.

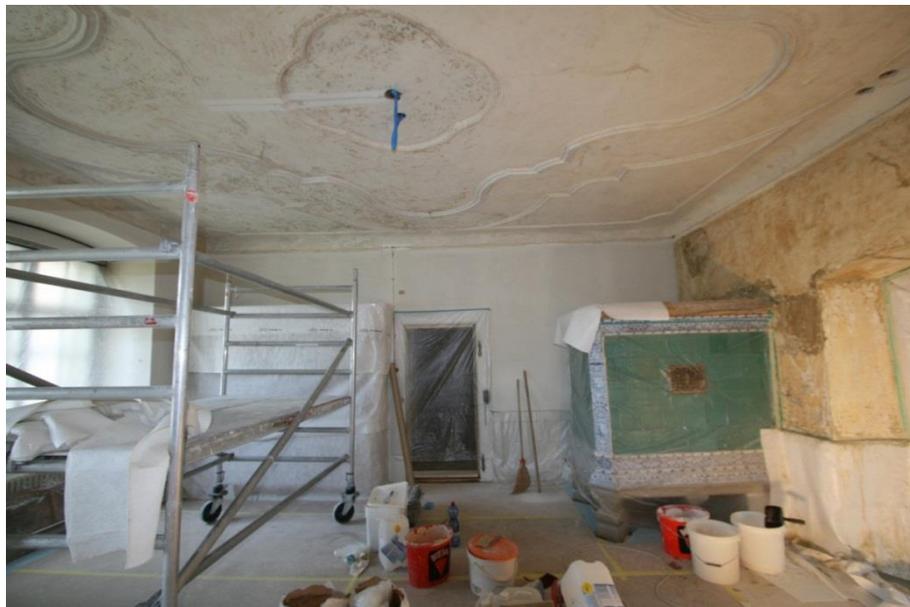
*Abb. 25
Raum18 während der
Abnahme des dicken
Farbpaketes.*

Die Decke wurde analog den anderen Räumen von dem dicken Farbpaket befreit, gespachtelt, geschliffen und anschliessend die Deckenfläche mit "SAX Samuro"- Kalk vor- und mit Leimfarbe fertiggestrichen. Der Stuck wurde anschliessend mit gelber Leimfarbe, nach Befund, gefasst.

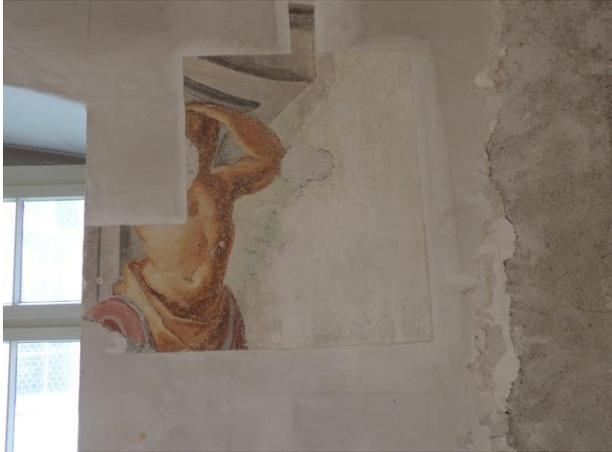
Abb. 26
Während der Freilegung.

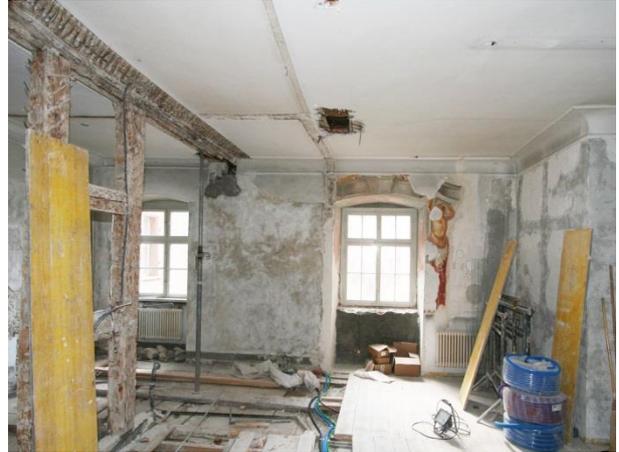
Abb. 27
Nach der Freilegung und der Malerei.

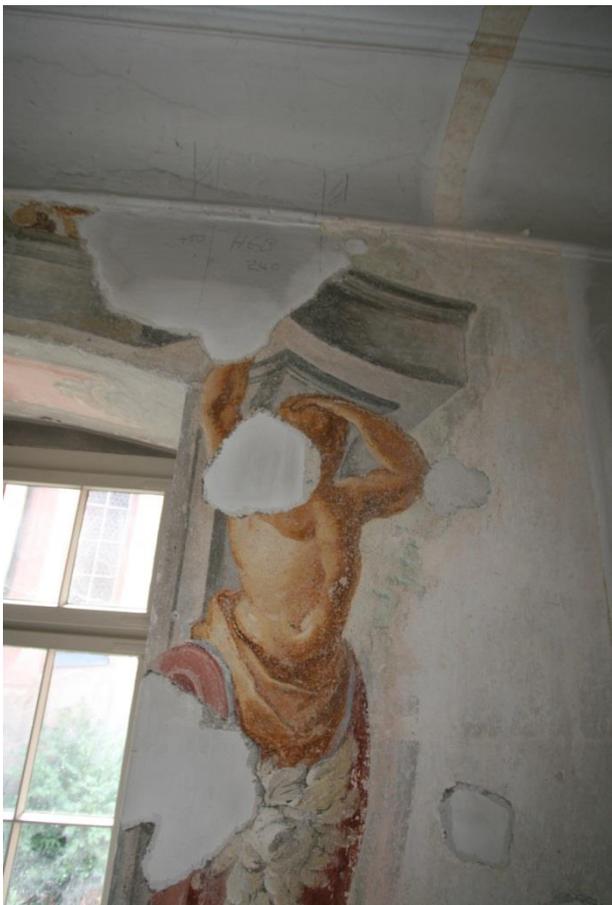
Abb. 28
Detailaufnahme während der Freilegung.

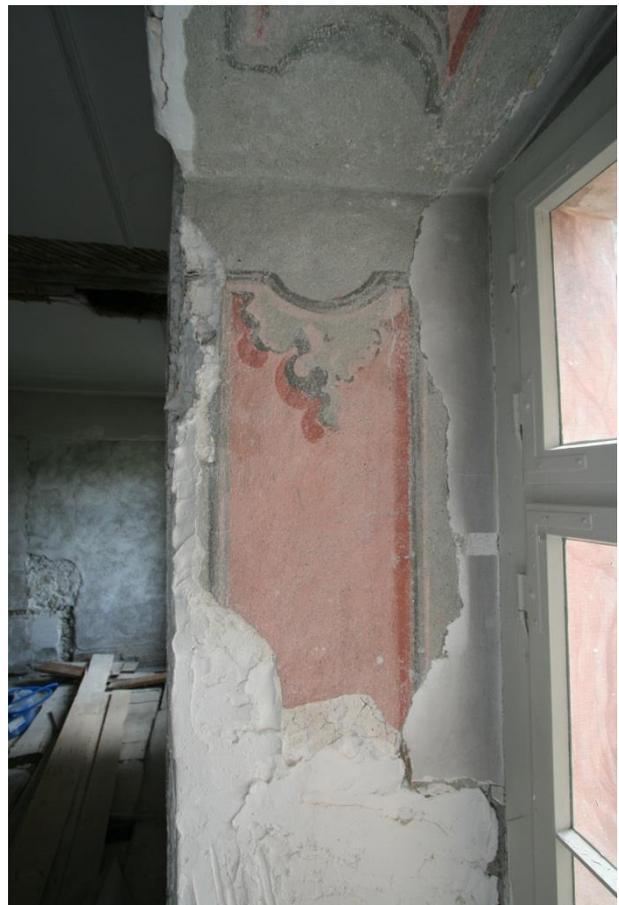
Abb. 29
Detailaufnahme vor Erneuerung der Fenster.

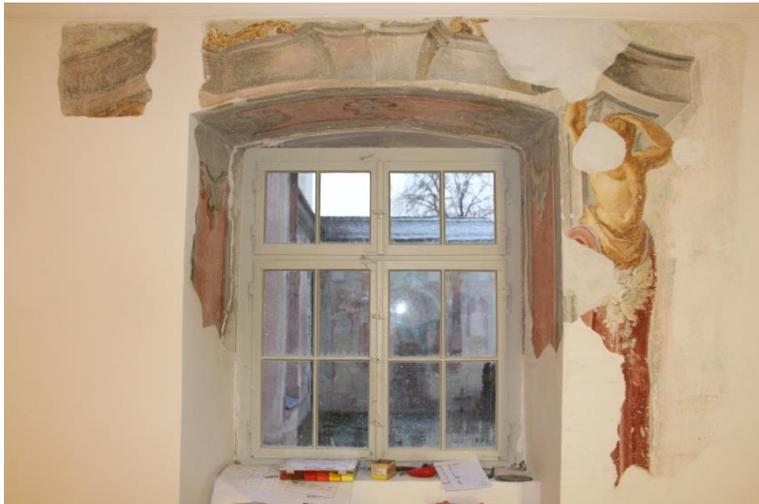
*Abb.30
Vor Beginn der Retuschierarbeiten.*

Der Gips wurde entfernt und die Ausbruchstellen wurden mit Kalkmörtel unterschiedlicher Körnung aufbauend gekittet. Die Retuschen erfolgten mit Leimfarbe und wurden in einem ersten Schritt nur punktuell an den grossen Fehlstellen gesetzt.

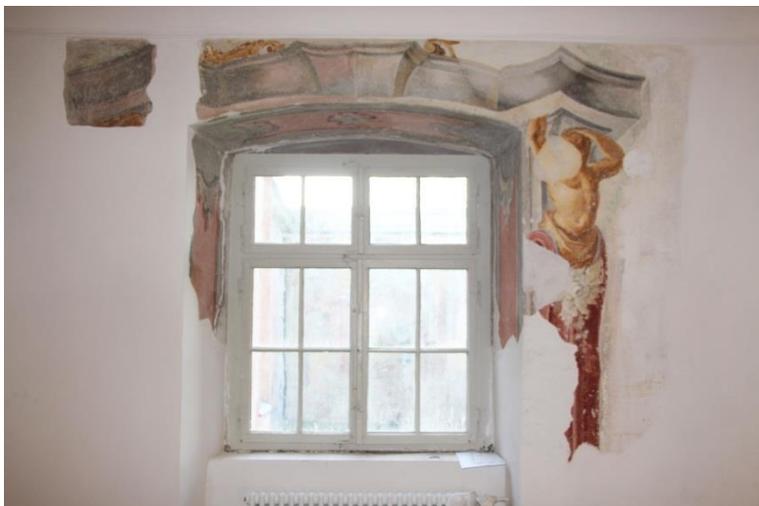
*Abb. 31
Die Architekturmalerei wurde auf der rechten Seite noch feiner und heller farblich einretuschiert und damit farblich wie auch malerisch leicht ergänzt.*

An der linken Seite wie auch an den grossen Fehlstellen im unteren Bereich der figürlichen Gestalt wurde dies auf Wunsch der Denkmalpflege unretuschiert belassen.
