DOKUMENTATION
Kirche St. Nikolaus Auw
Kirchenreinigung
Restaurierungsarbeiten
2010

schüpfer + debon ag

INHALTSVERZEICHNIS

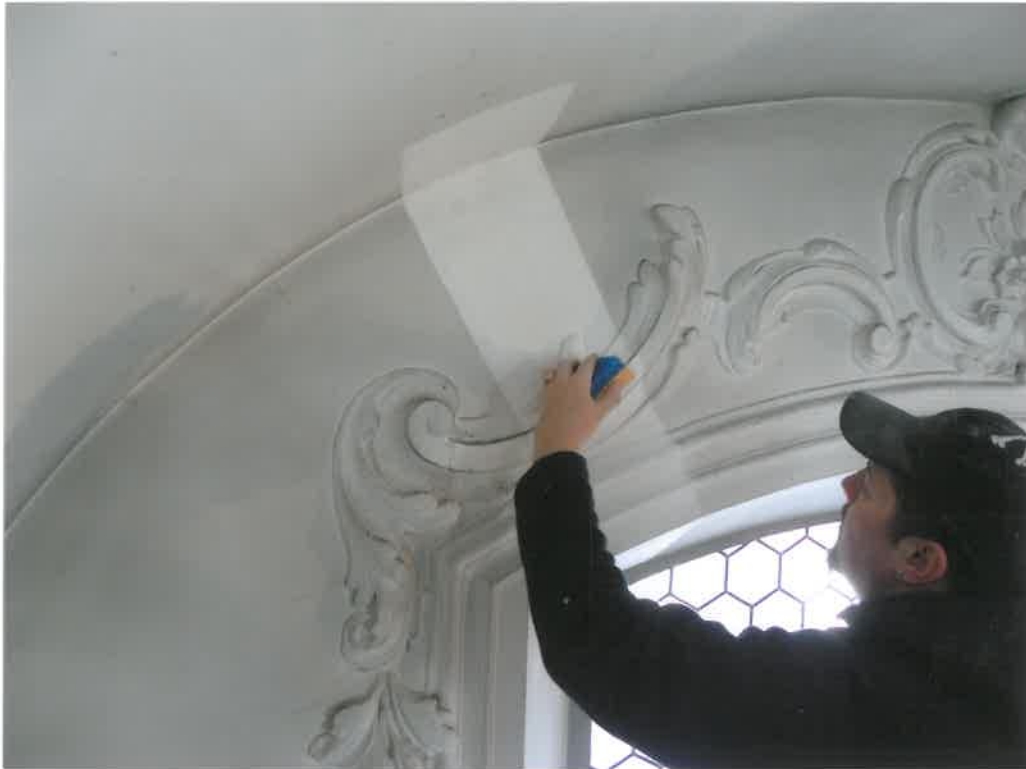
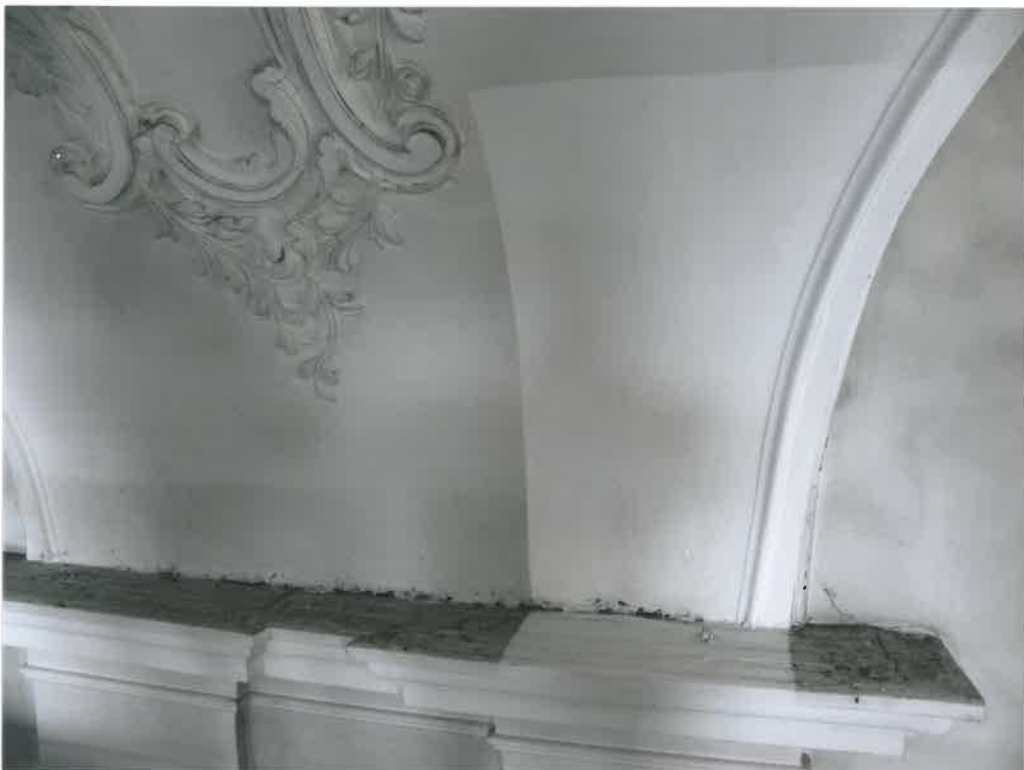
Oben und unten: Bemusterung: Russpatina in Trockenreinigungsverfahren entfernen.

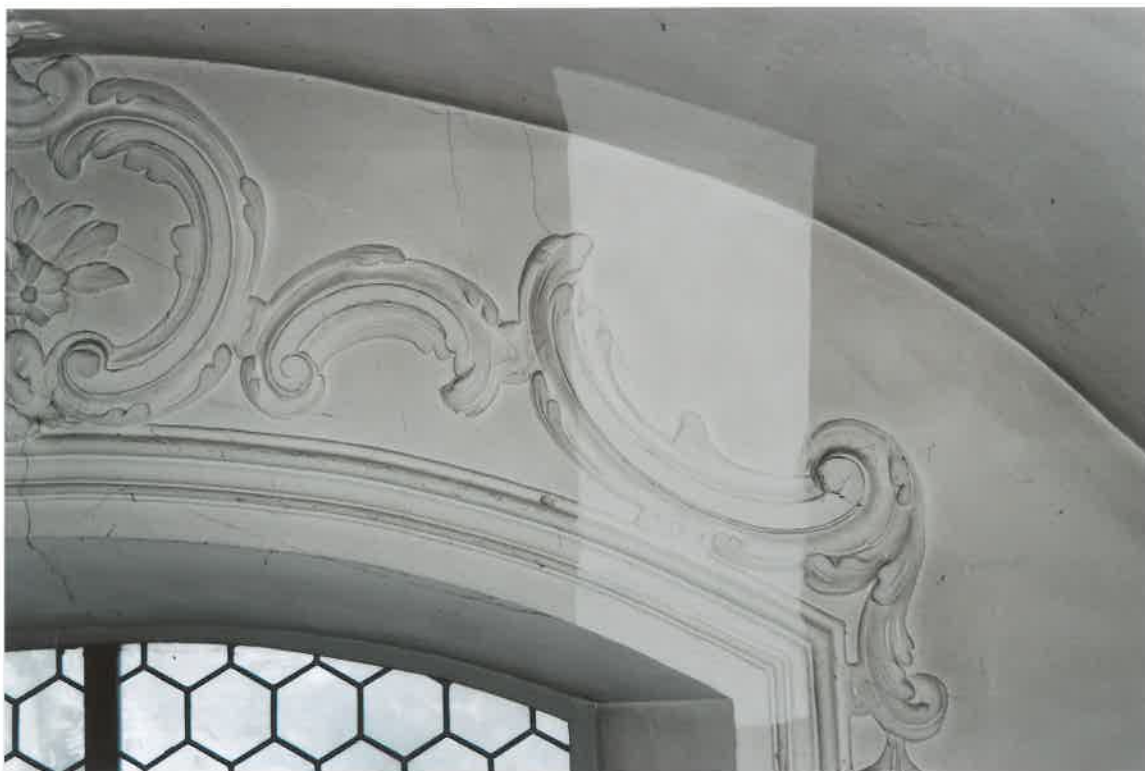
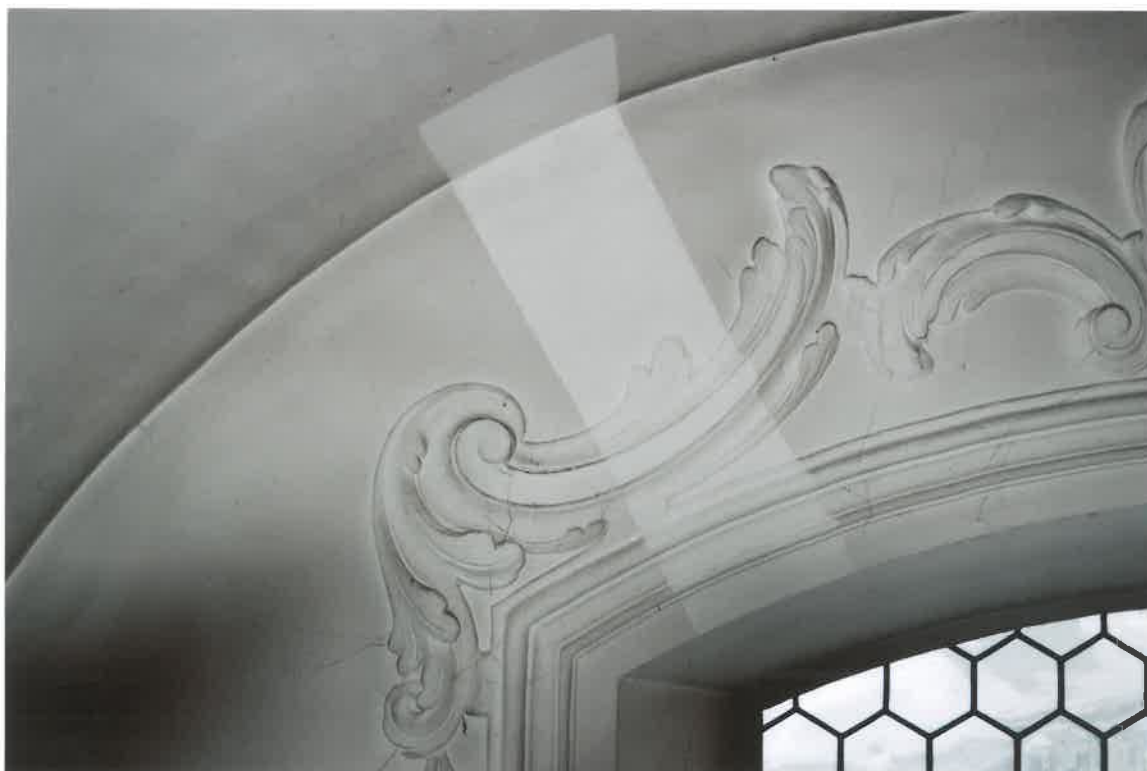
Oben und unten: Reinigungsmuster an den Fensterbegründungen.

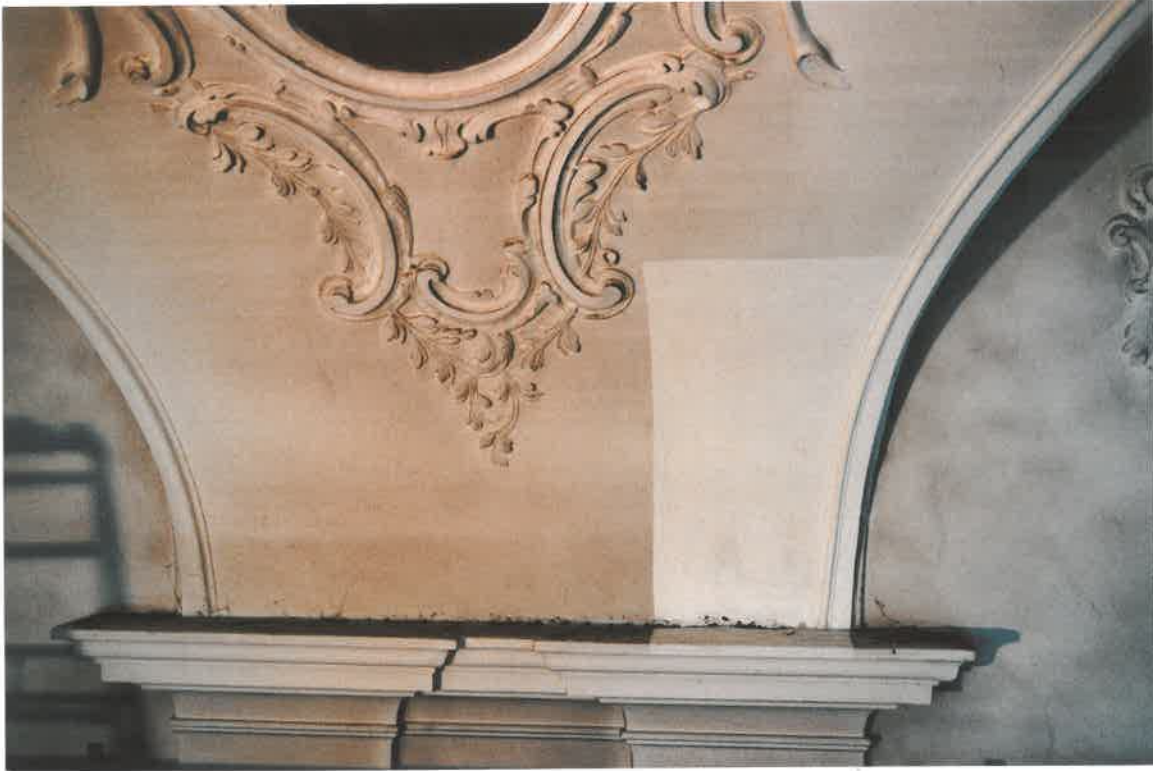
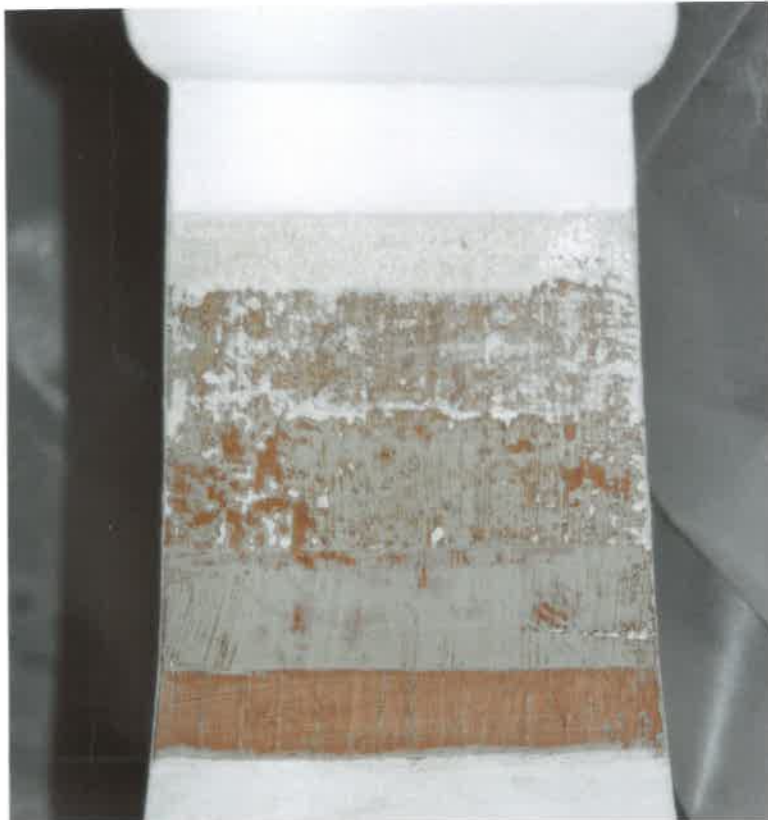
Oben: Reinigungsschnitt am Gewölbe.
Unten: Chor: Fassungschnitt an den Balustern Chorempore.

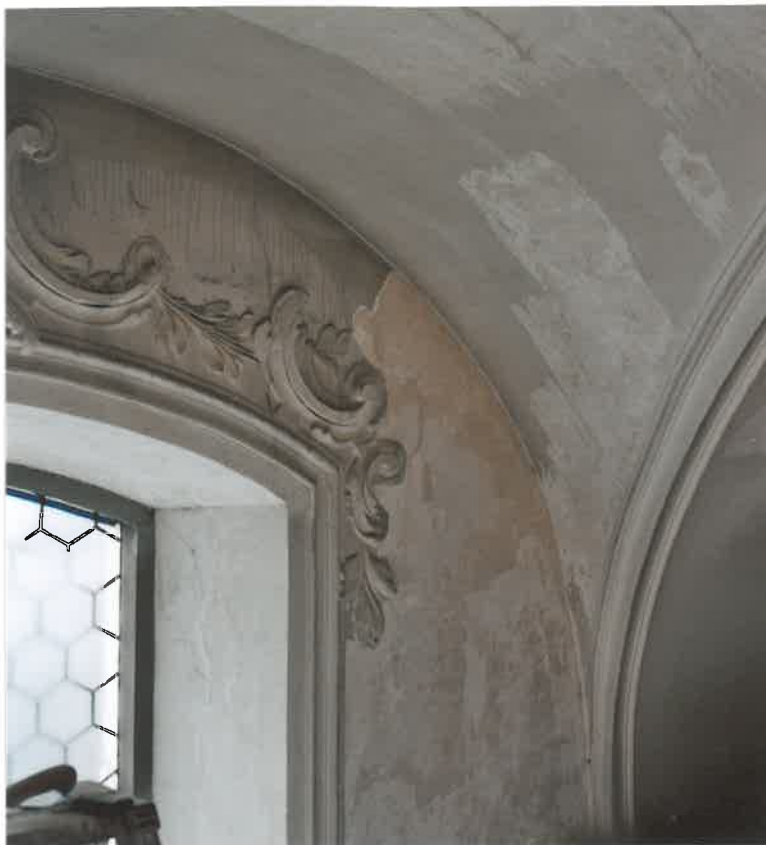
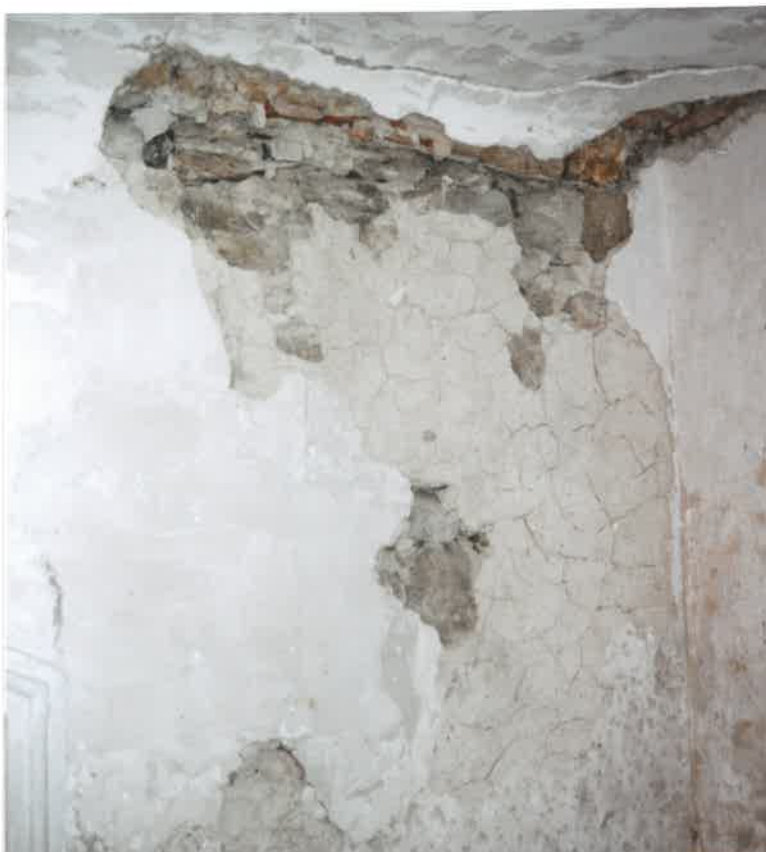
**Oben: Während den Freilegungsarbeiten.
Unten: Chor: Lose Putzpartien wurden abgestossen. Darunter ist der alte, mit
Schwundrissen versehene Originalputz deutlich sichtbar.**

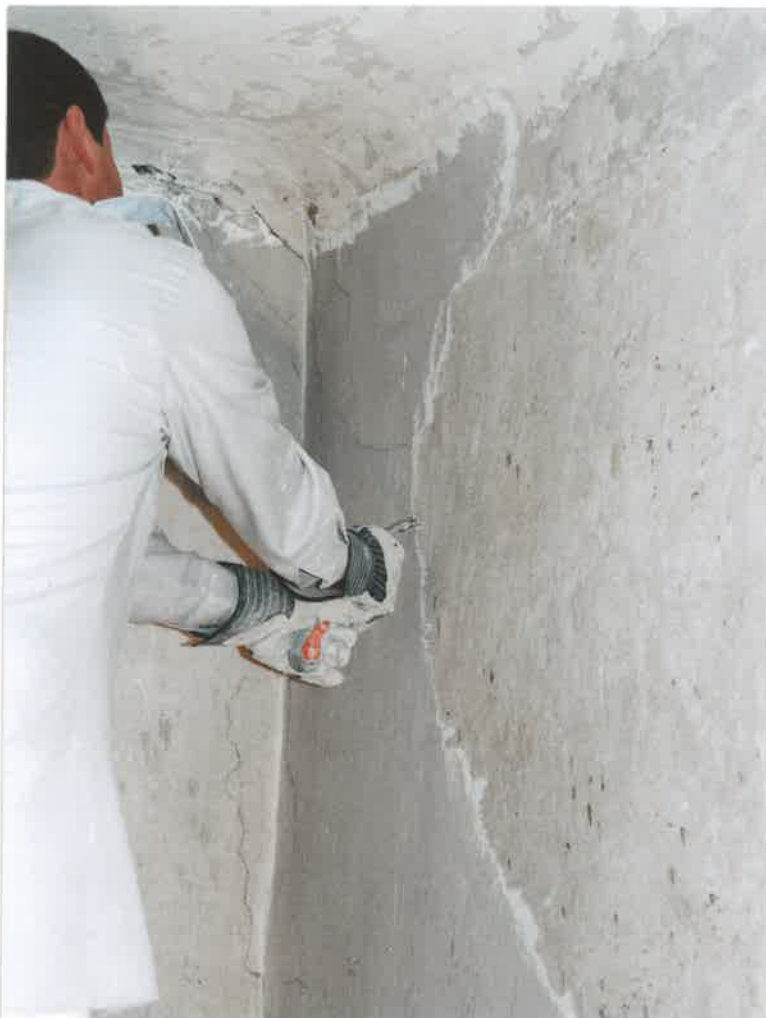
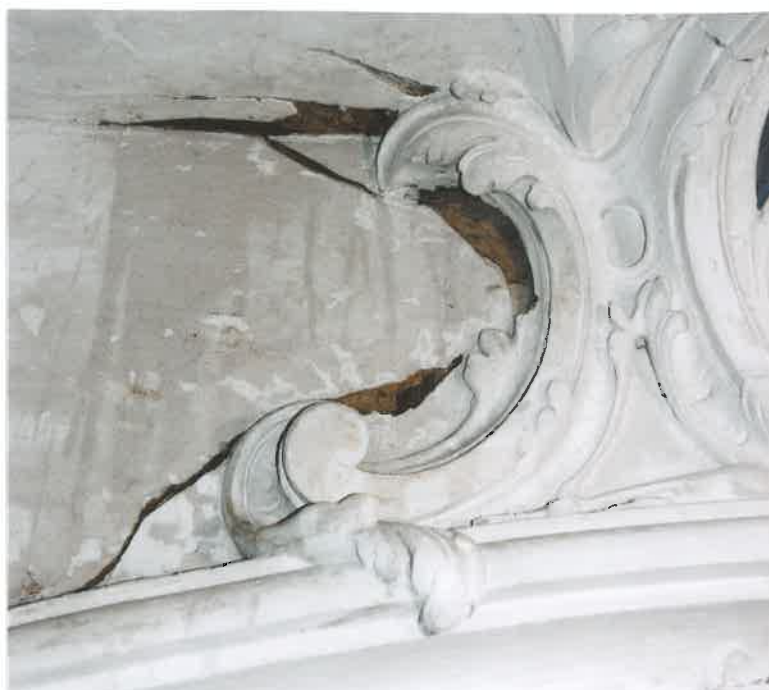
**Oben: Wandflächen werden mechanisch freigelegt.
Unten: Freigelegte Stuckkartusche.**

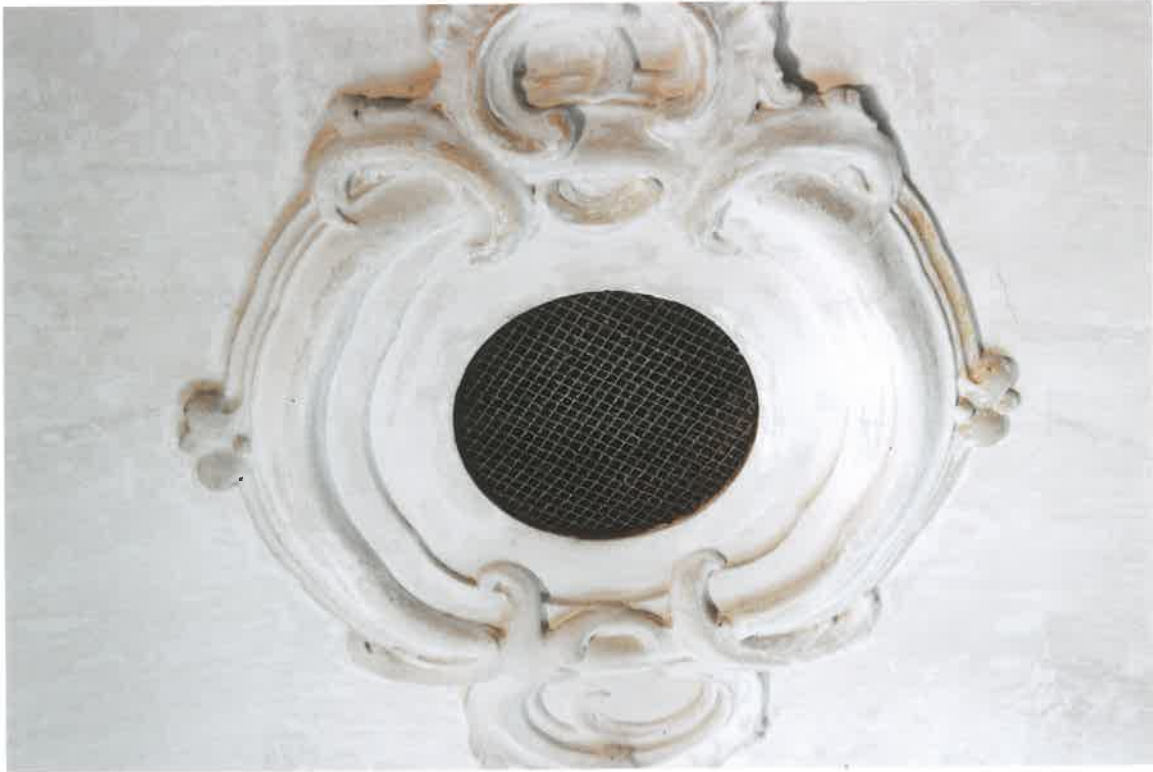
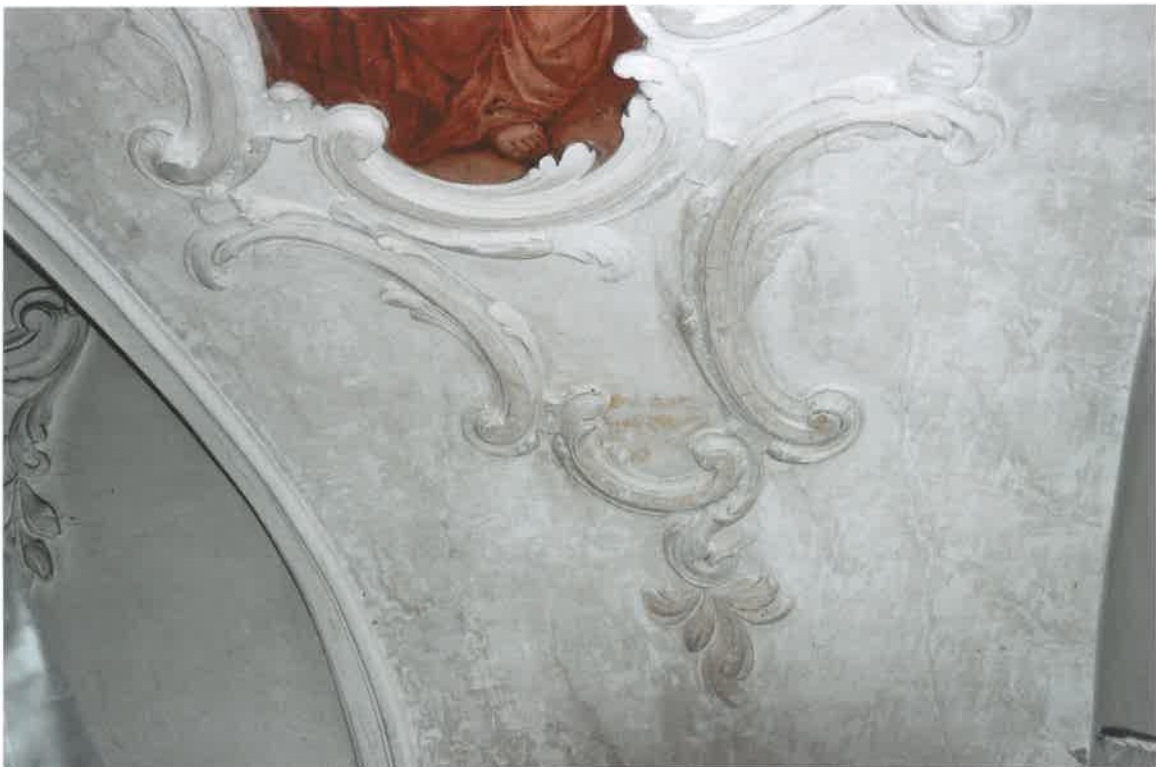
Oben: Zugepappte Stukkaturen.
Unten: Partiiell freigelegte Stukkaturen.

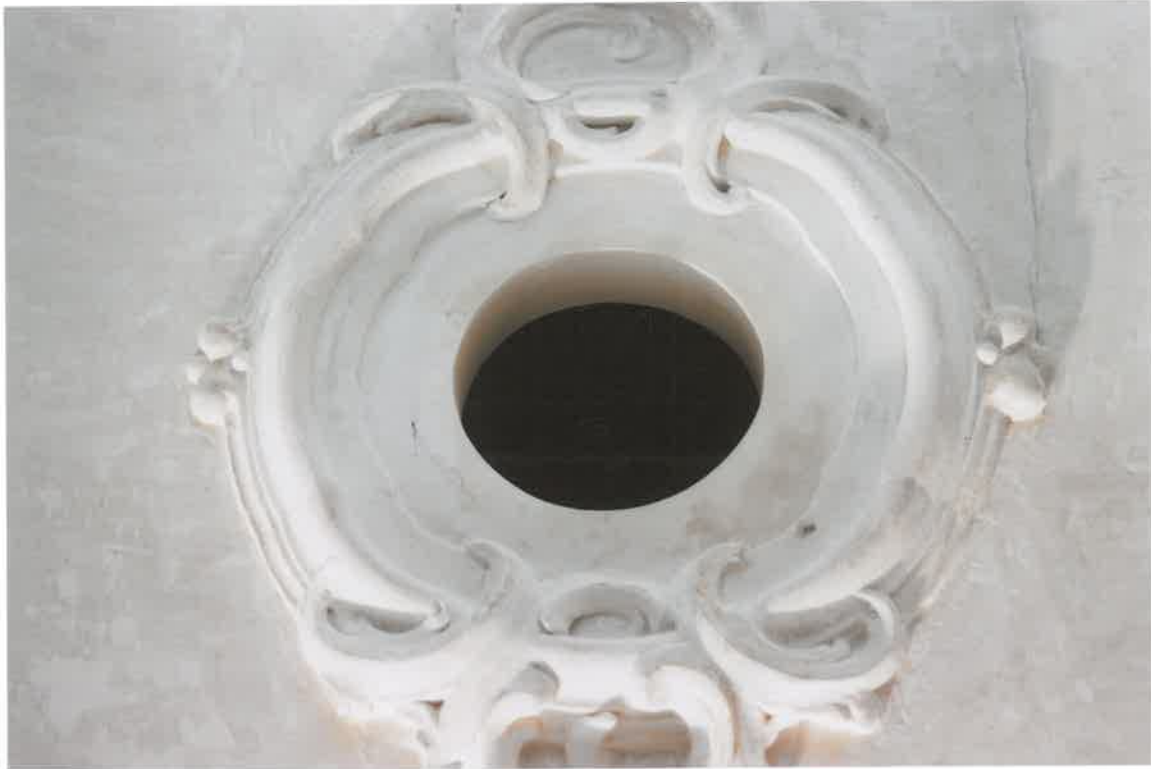
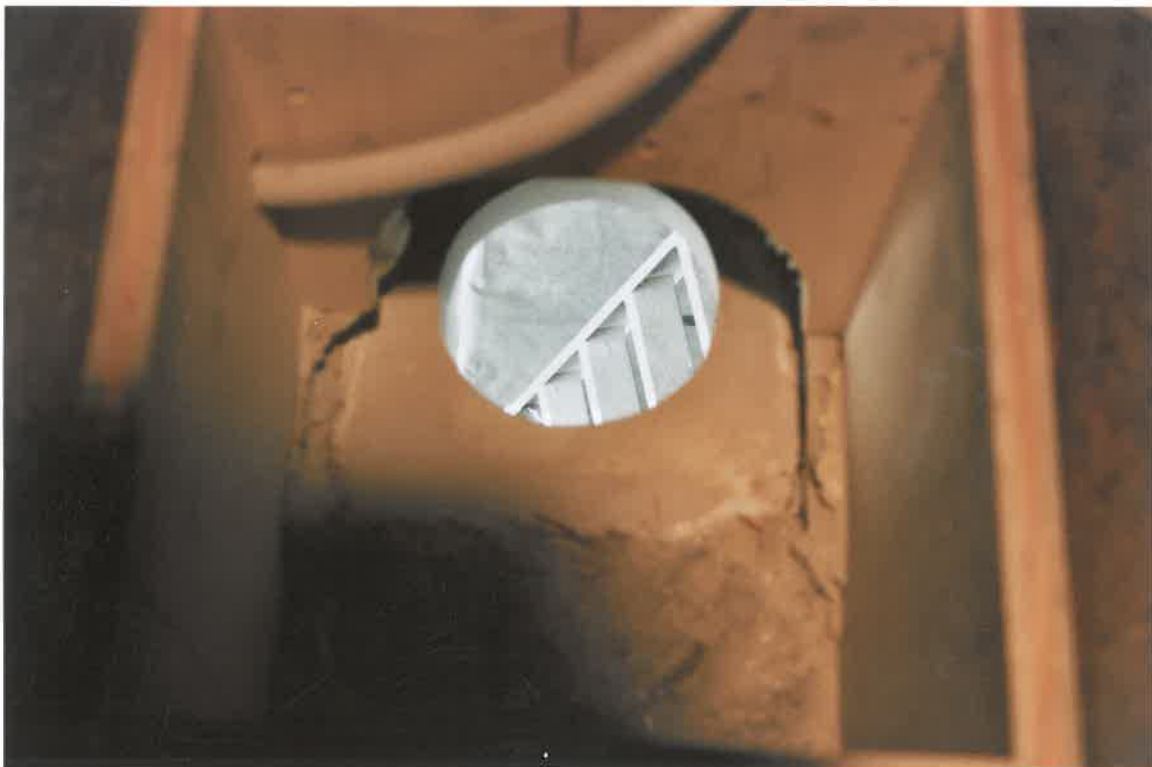
Oben: Am Schiffgewölbe wurden die Lüftungsöffnungen am Platz neu gezogen.
Unten: Blick aus der Sicht vom Dachstock auf und durch das Lüftungsloch.

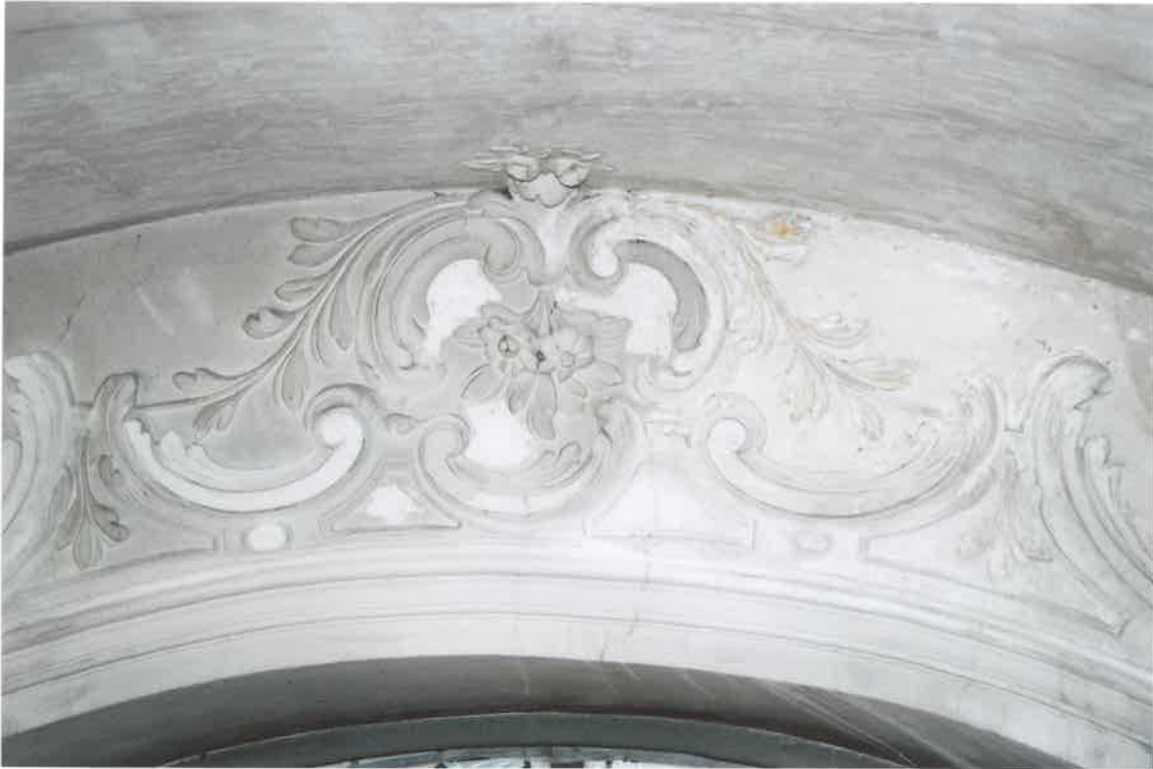
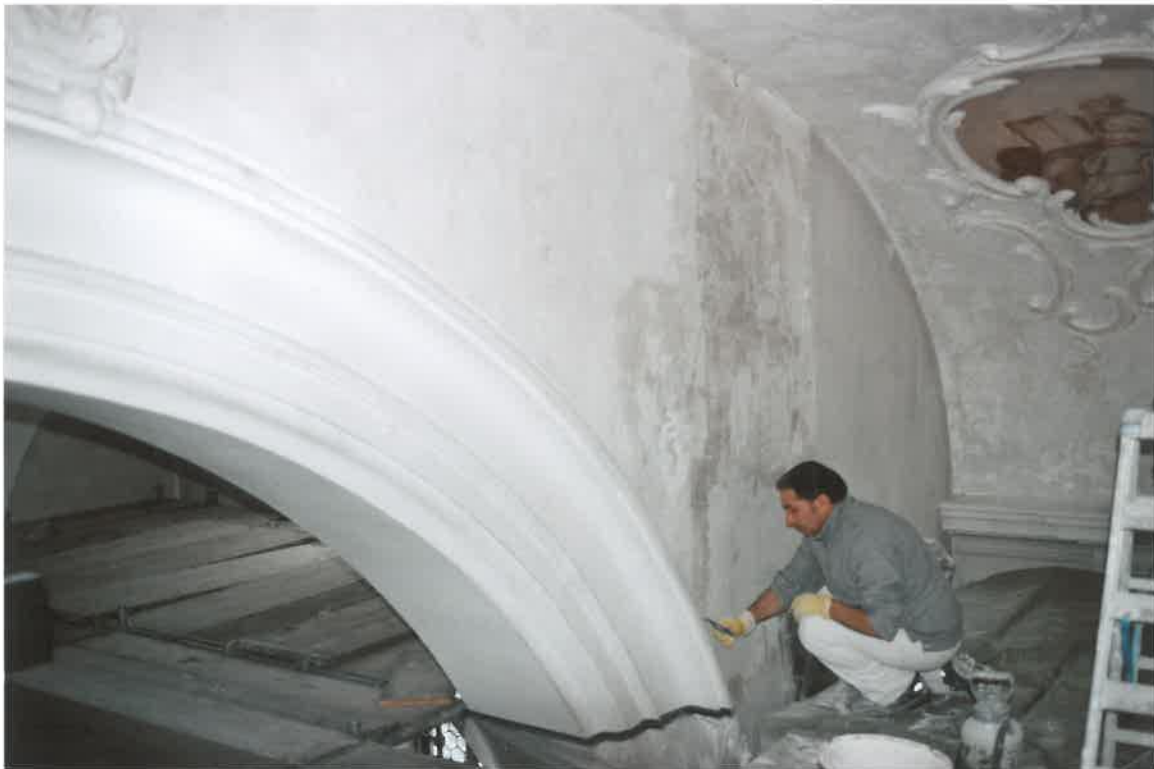
Oben: Chorbogenkartusche freigelegt und Fehlstellen ergänzt.
Unten: Chorbogenwand wird von mehreren Farbschichten freigelegt.

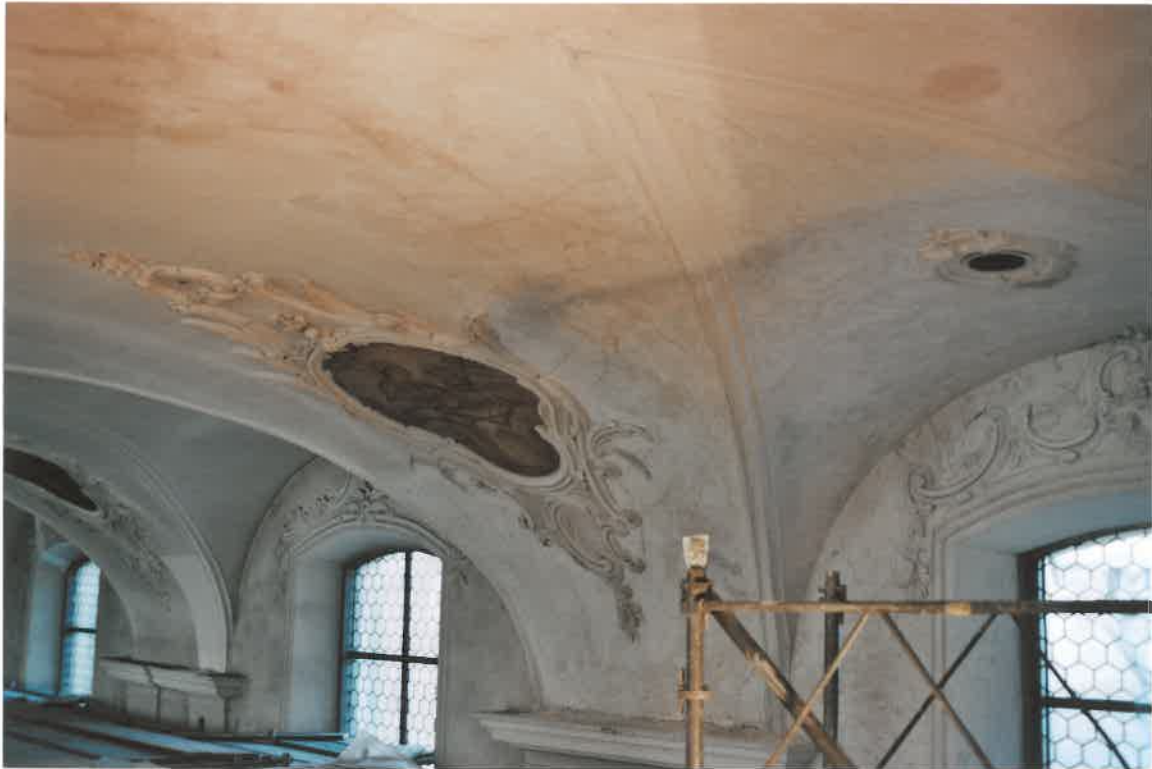
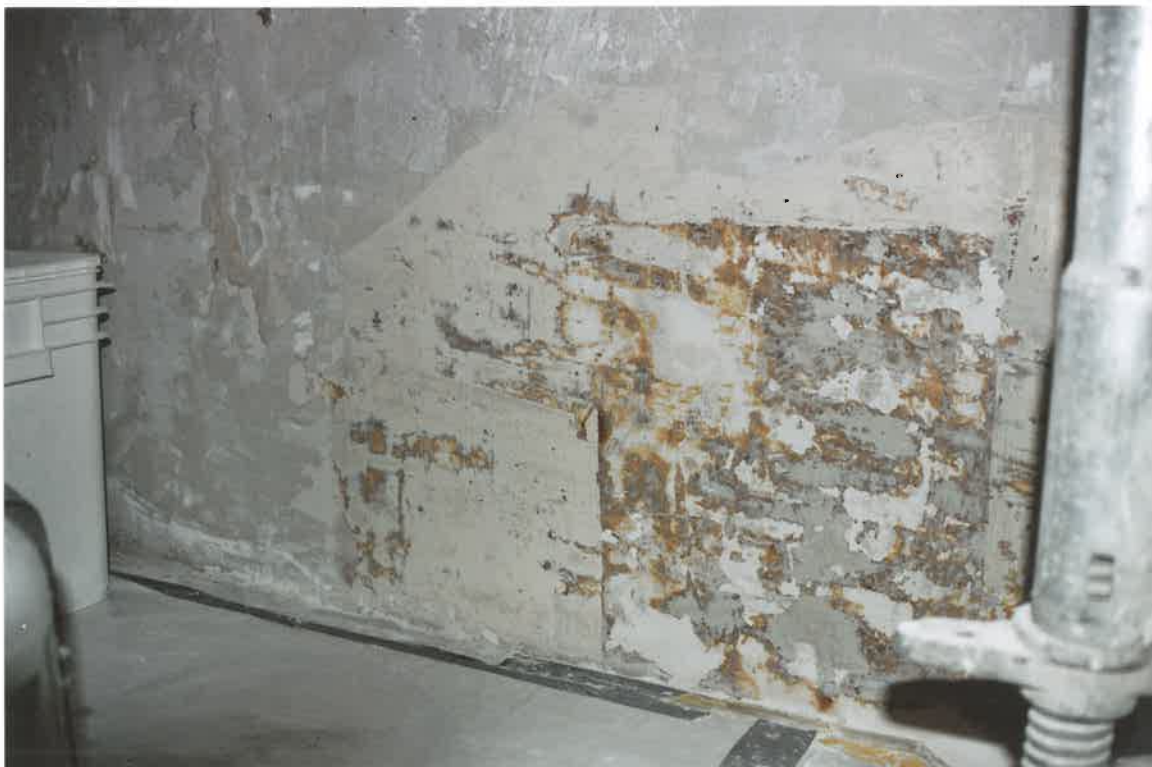
Oben: Freigelegtes Gewölbe mit Stichkappen.
Unten: Abgelaugte Wandfläche Bereich Empore. (Ölfarbanstriche)

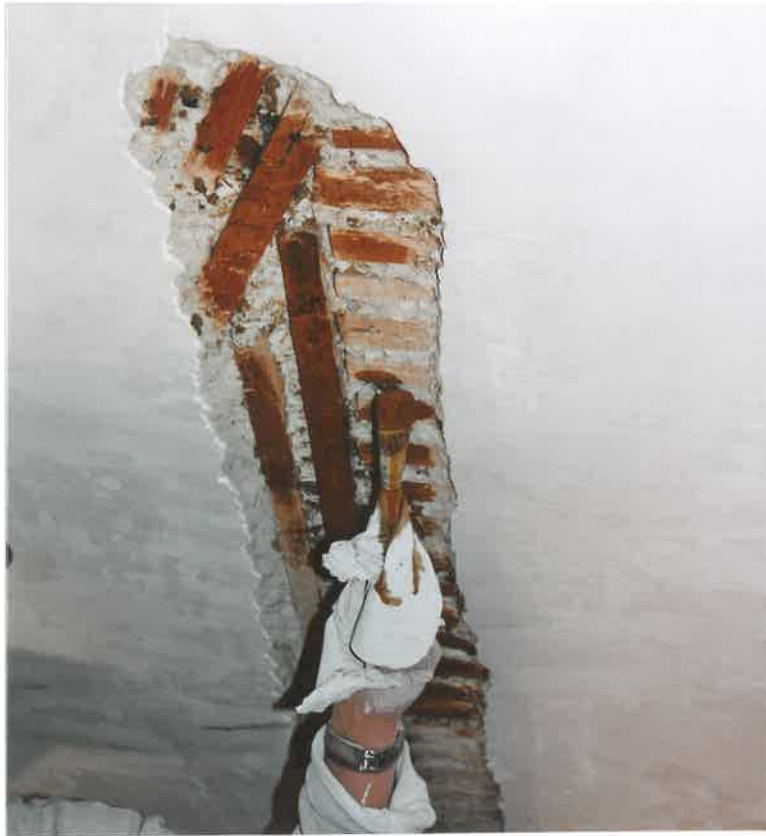
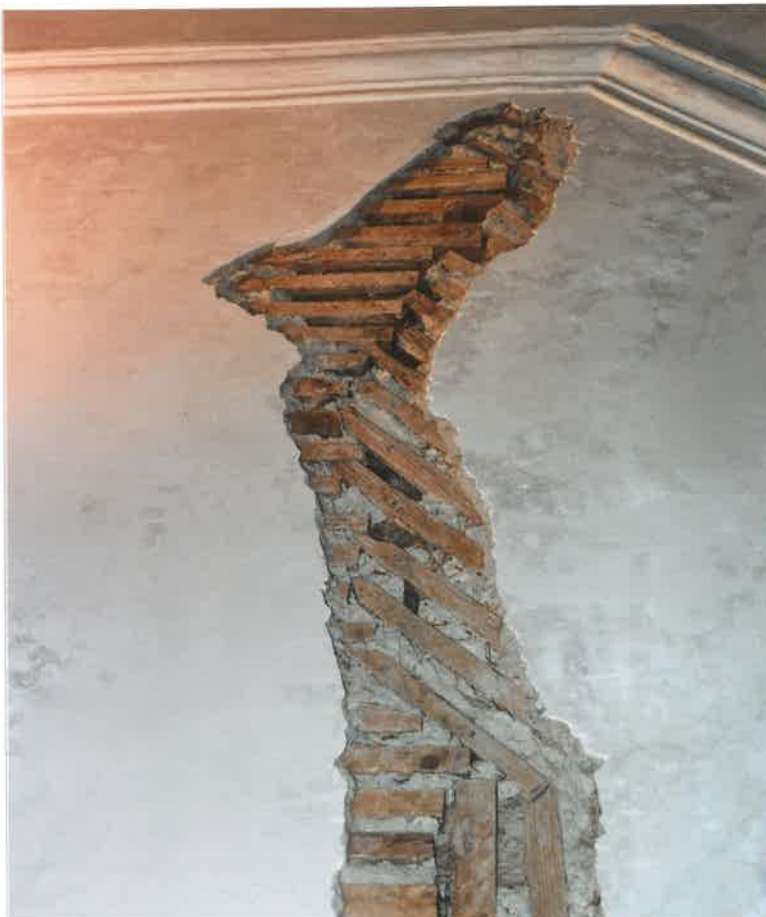
Risse am Gewölbe von Chor und Schiff sind durch die Trägerlattung entstanden. Das heisst; die Trägerlattenstösse sind nicht überlappend, sondern stumpf aneinander gestossen. Dies führte zu den Querrissen am Gewölbe im Chor und Schiff.
Der Riss im Bereich Empore, Übergang Gewölbe/Wandanschluss ist auf statische Verschiebungen zurück zu führen.
Risse an den Wandflächen und am Stuck wurden durch nutzungsbedingte Spannungen und Vibrationen verursacht.
- **Massnahmen**

Oben und unten: Nicht überlappende Trägerlattenstösse führten zu statischen Rissen.

Risse bei Trägerlattenstössen wurden mit Rippenstreckmetall überbrückt und armiert. Grössere Risse wurden mit Schrauben und Draht armiert (siehe Arbeitsmethoden). Der Riss im Bereich Empore, Übergang Gewölbe/Wandfläche wurde geöffnet, ein nicht sichtbares Trennband eingefügt und neu verputzt. (s. Rezeptur)

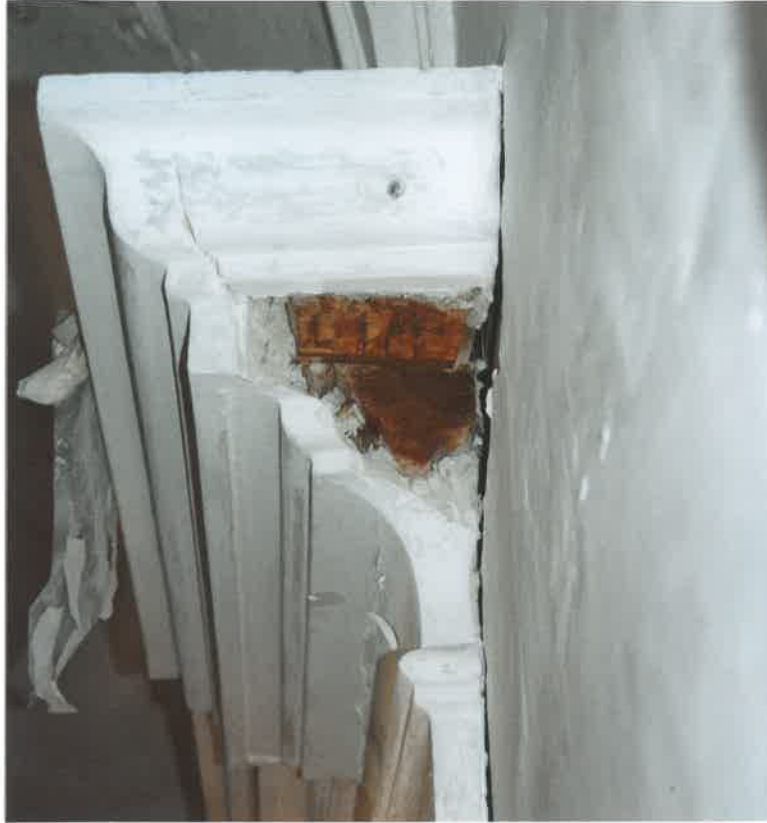
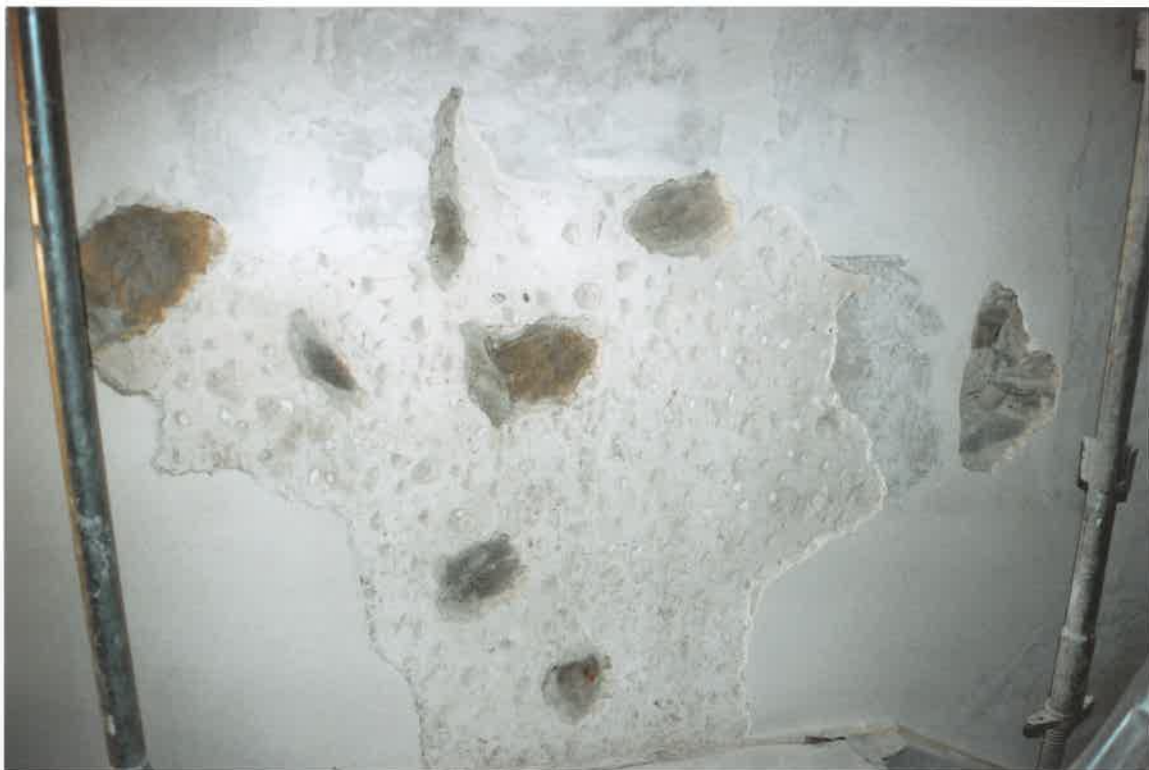
Oben: Lose Stuckpartie am Kämpfergesimse wurde ausgebaut und neu angemörtelt.
Unten: Lose Putzflächen wurden ausgebaut und neu verputzt.

Murbe Stukkaturen wurden mit Sinterwasser gefestigt. Risse vorsichtig geöffnet und zugeputzt. Lose Stukkaturen partiell entfernt und neu angemörtelt. Fehlende Fragmente wurden neu modelliert.

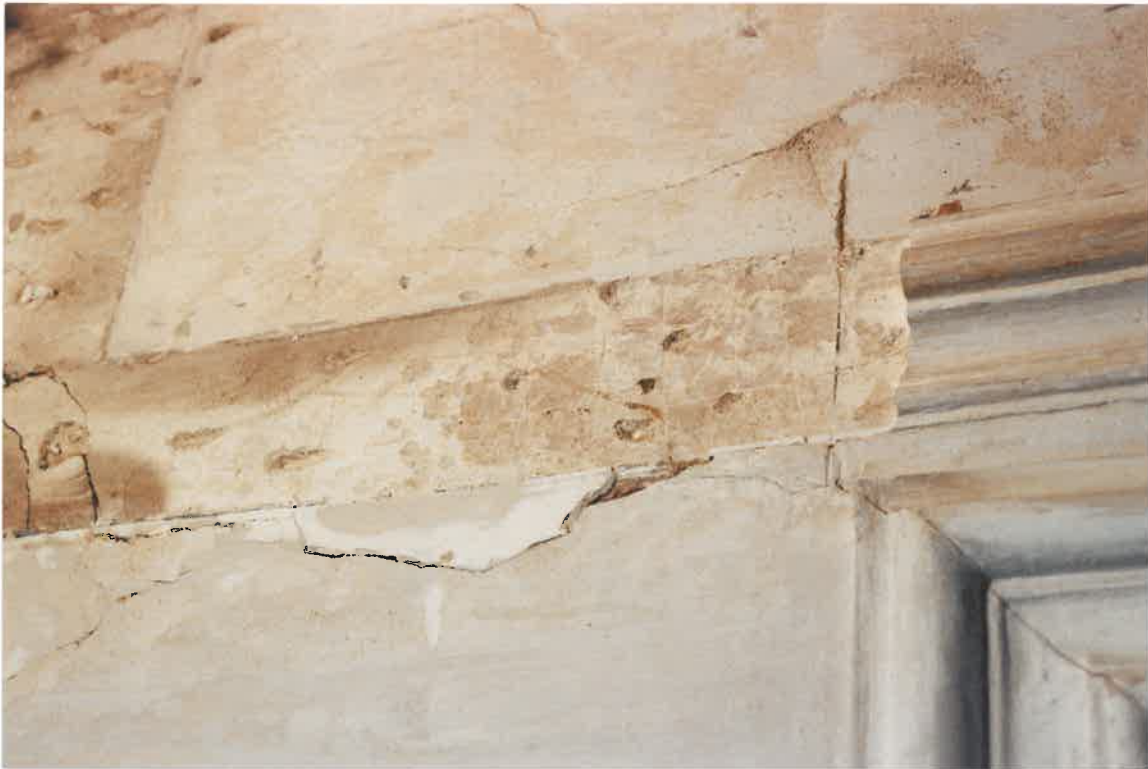
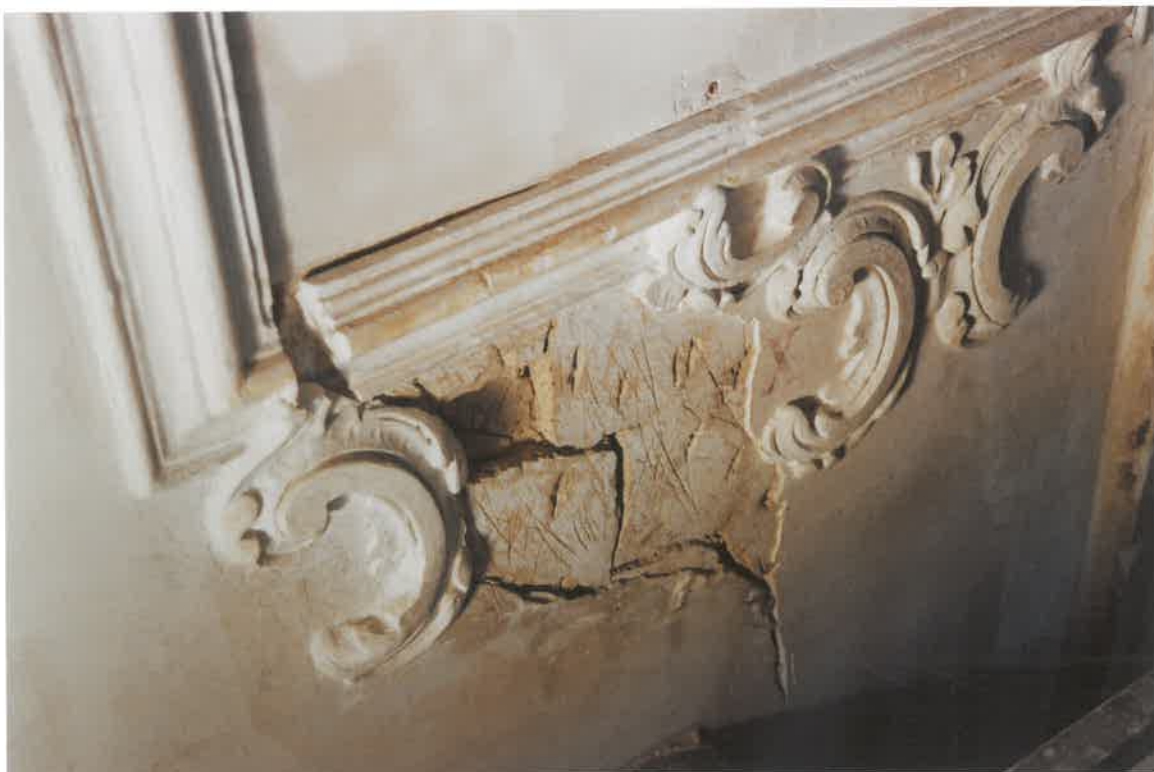
Oben und unten: Lose Stukkaturen wurden ausgebaut und neu angemörtelt.

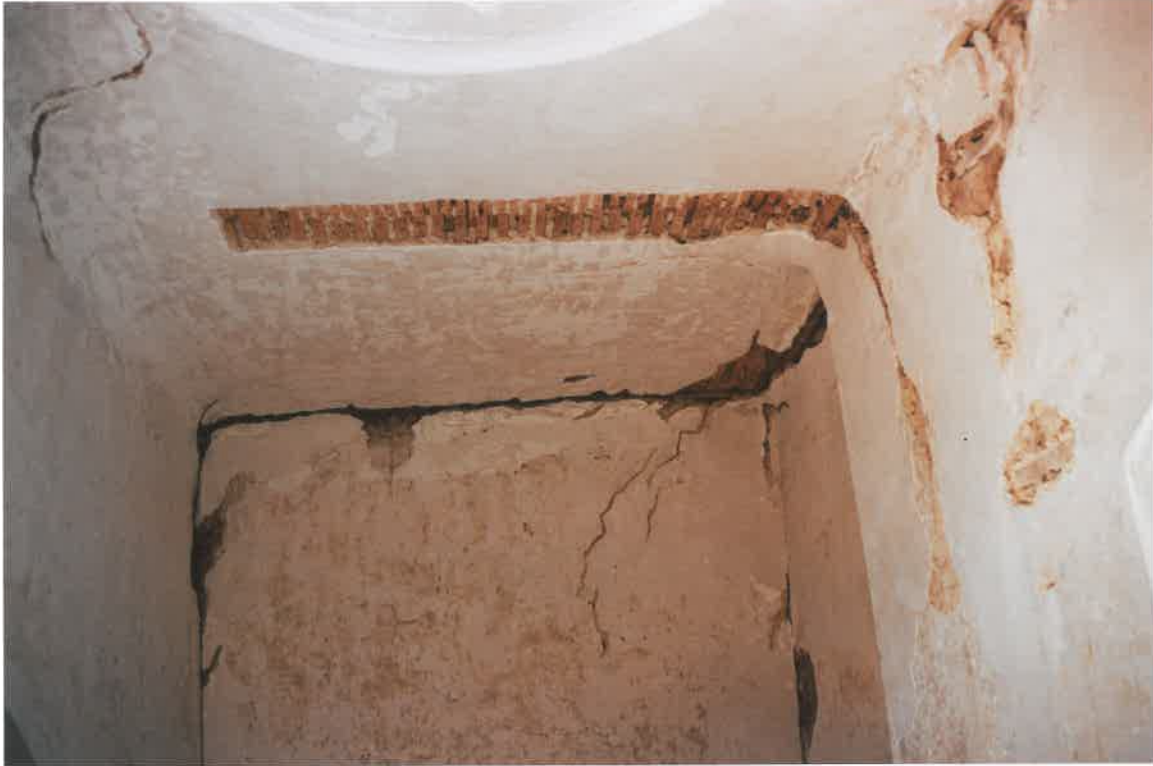
Oben: Chor, Seitenjoch links: lose Putzflächen ausgebaut und grössere Risse geöffnet.

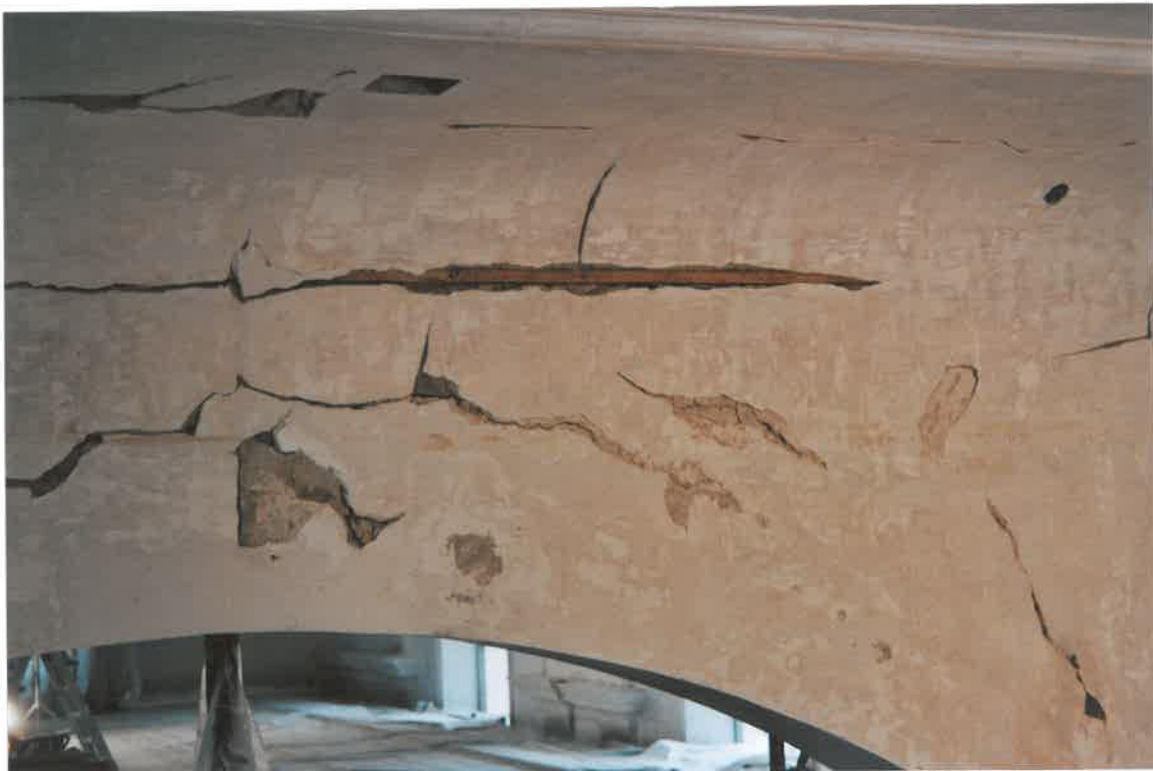
Unten: Am Chorbogen, chorseitig wurden grössere Risse mechanisch geöffnet.
