DOKUMENTATION
Kirche St. Nikolaus Auw
Kirchenreinigung
Restaurierungsarbeiten
2010

schüpfer + debon ag

INHALTSVERZEICHNIS

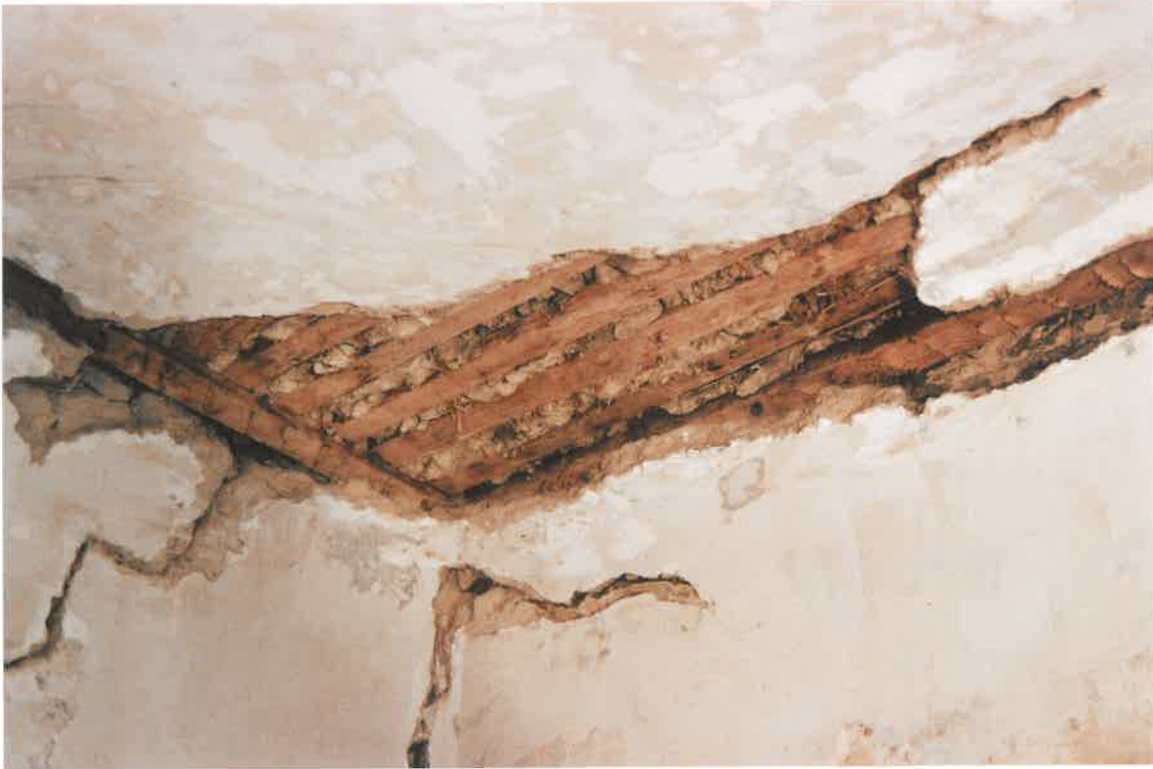
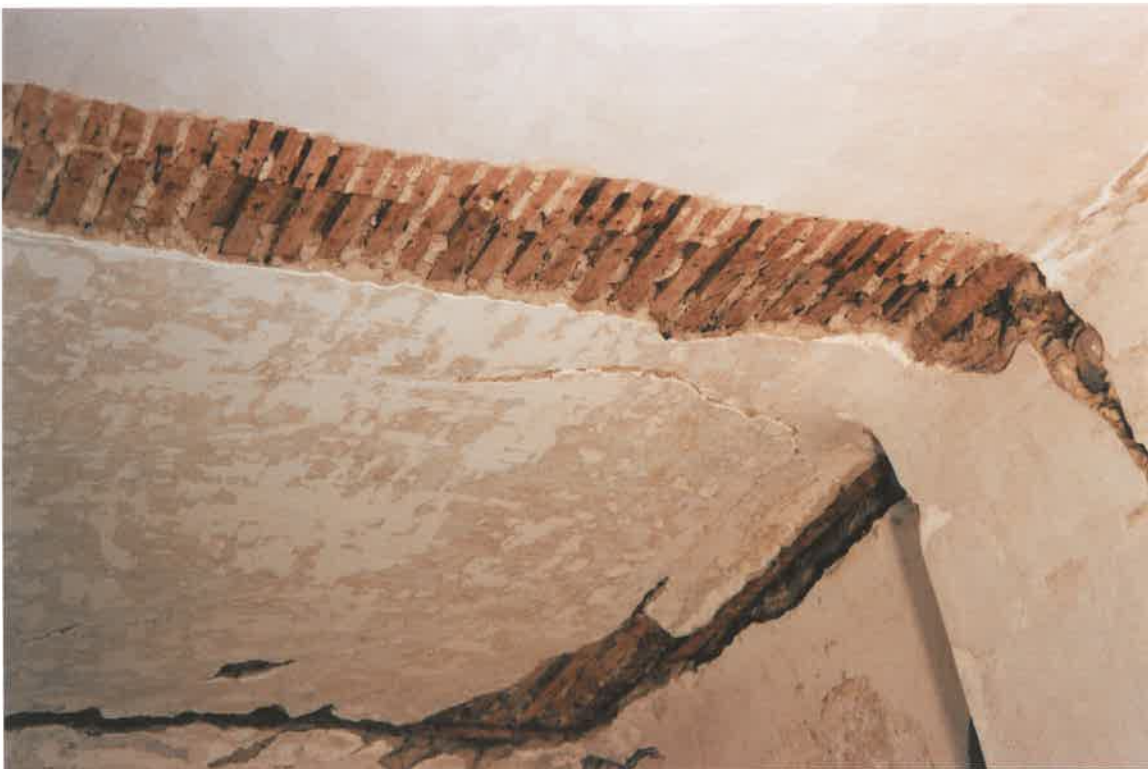
Oben und Unten: Chor: Im linken Seitenjoch wurde der lose Putz ausgebaut.
Grössere Risse wurden fachgerecht geöffnet.

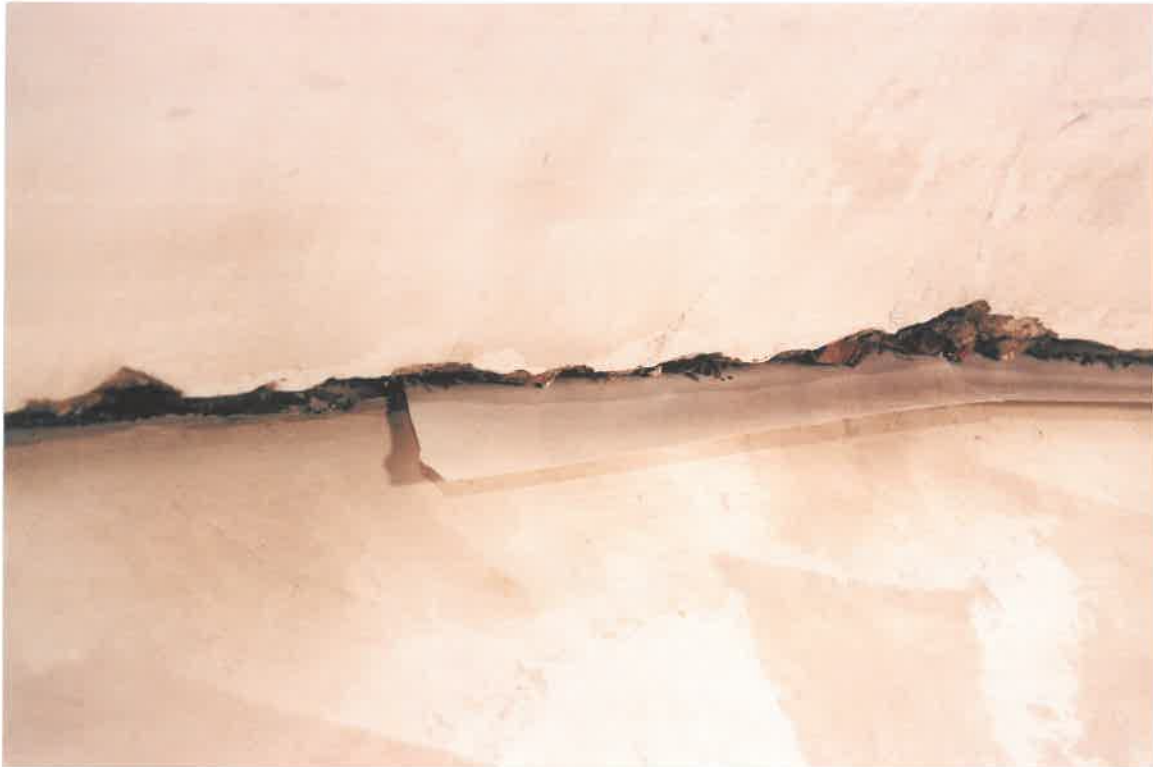
Oben: Beim Übergang Gewölbe/Wand wurde ein nicht sichtbares Trennvlies eingearbeitet.

Risse bei Trägerlattenstössen wurden mit Rippenstreckmetall überbrückt und armiert. Grössere Risse wurden mit Schrauben und Draht armiert (siehe Arbeitsmethoden). Der Riss im Bereich Empore, Übergang Gewölbe/Wandfläche wurde geöffnet, ein nicht sichtbares Trennband eingefügt und neu verputzt. (s. Rezeptur)

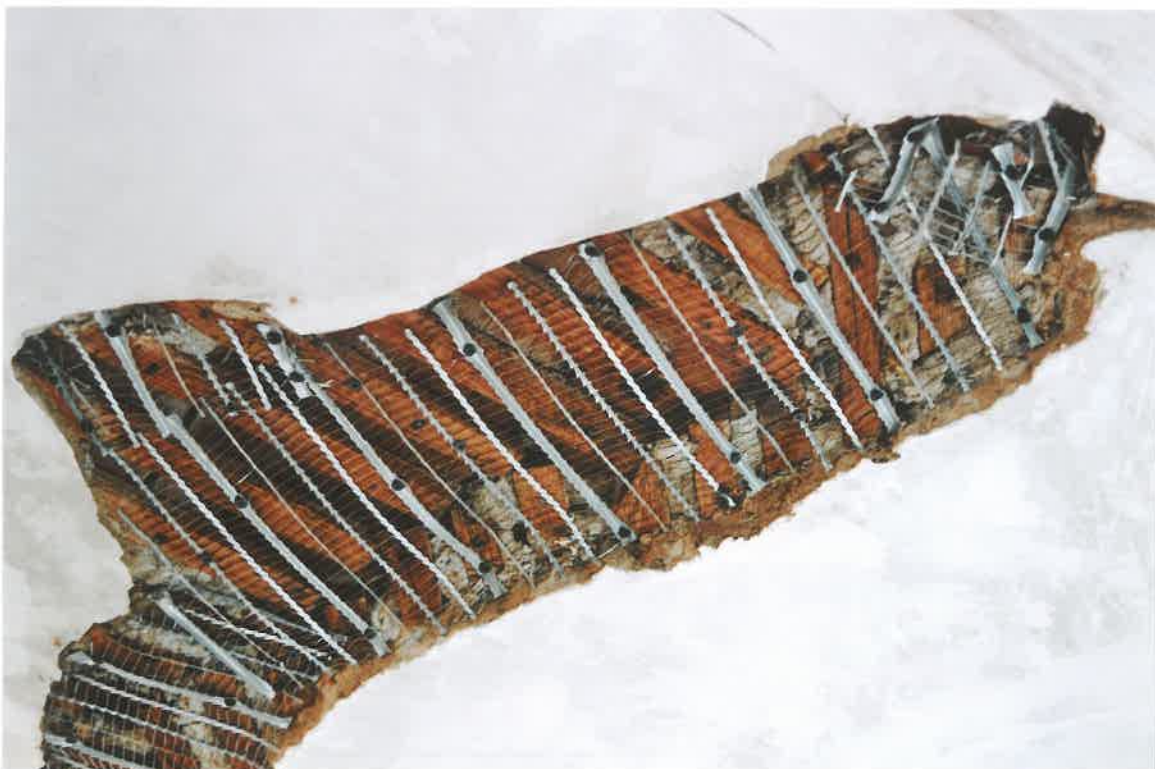
Unten: Chor: Loser Putz wurde mechanisch entfernt. Beim Übergang der Trägerlattenstösse wurde ein Rippenstreckmetall als Armierung appliziert.

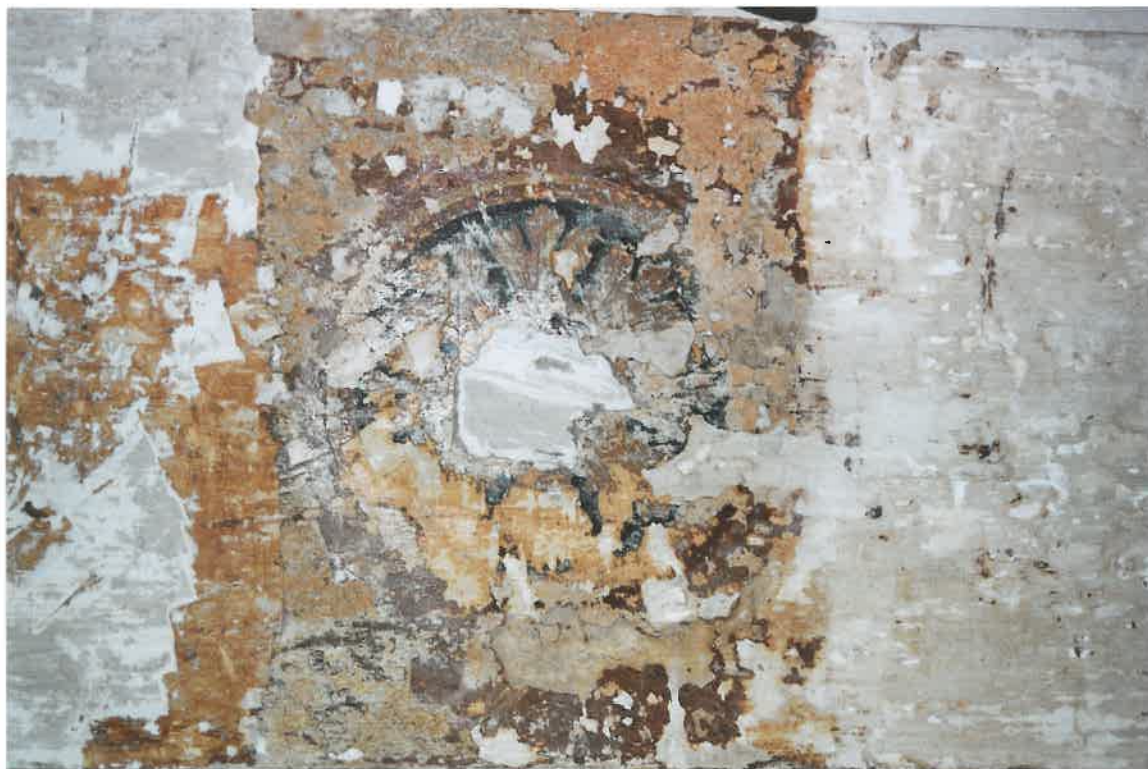
Oben: Schiff: Lisene Fassung Ölmalerei mit dekorativen Malelementen im Bereich der alten Apostelleucher.

Unten: Schiff: Lisenen Ölmalerei mit Schnitt der diversen noch erhaltenen Fassungen.

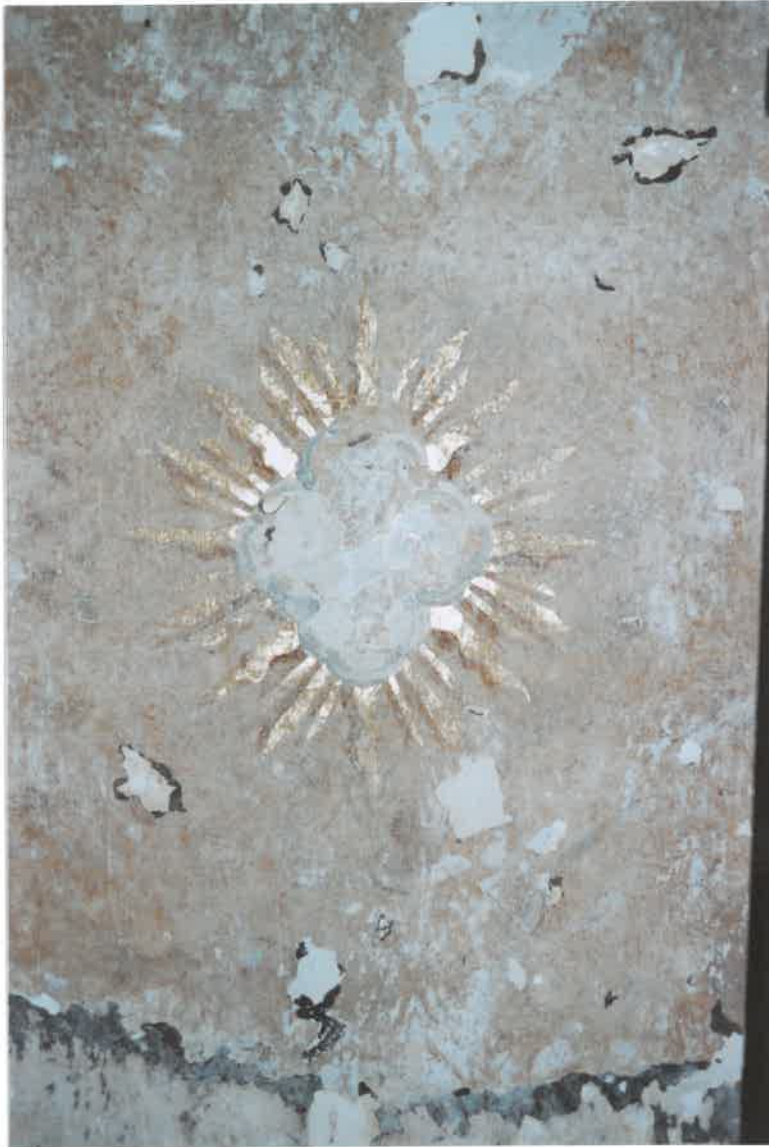
Oben: Schiff: Vergoldeter Strahlenkranz auf zweite Fassung Ölmarmorierung.
Bereich Lisene, alte Apostelleuchter.

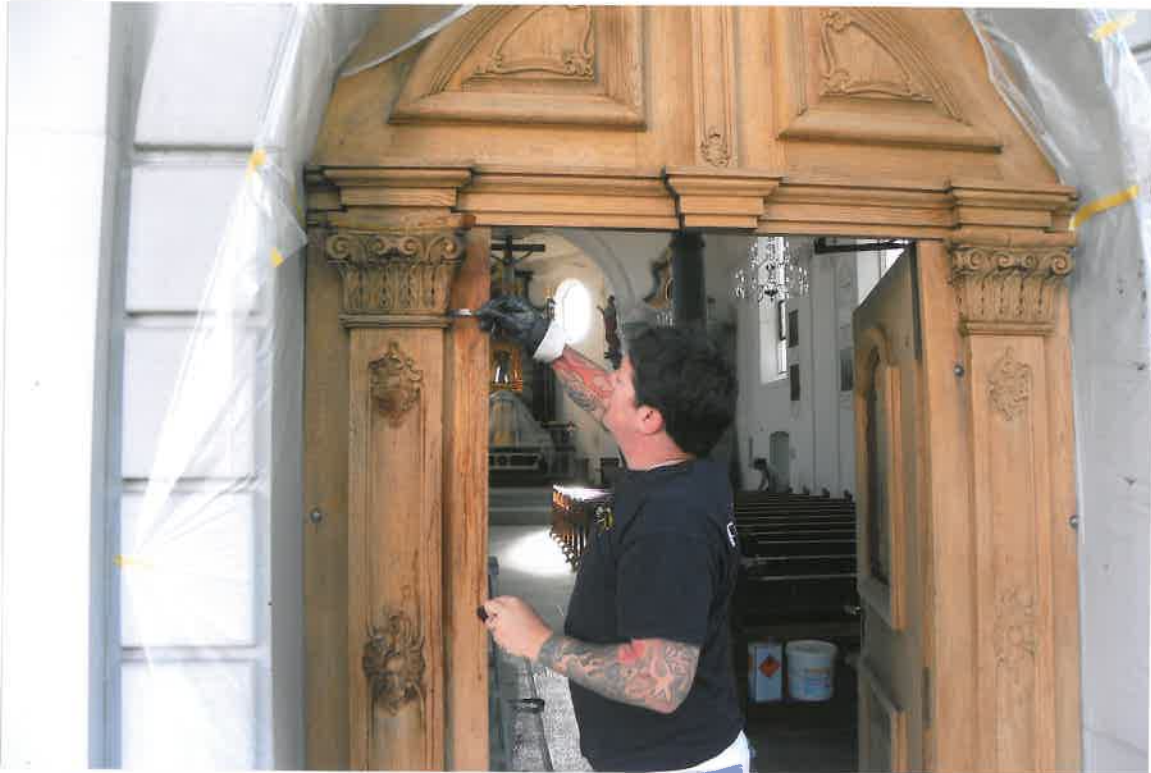
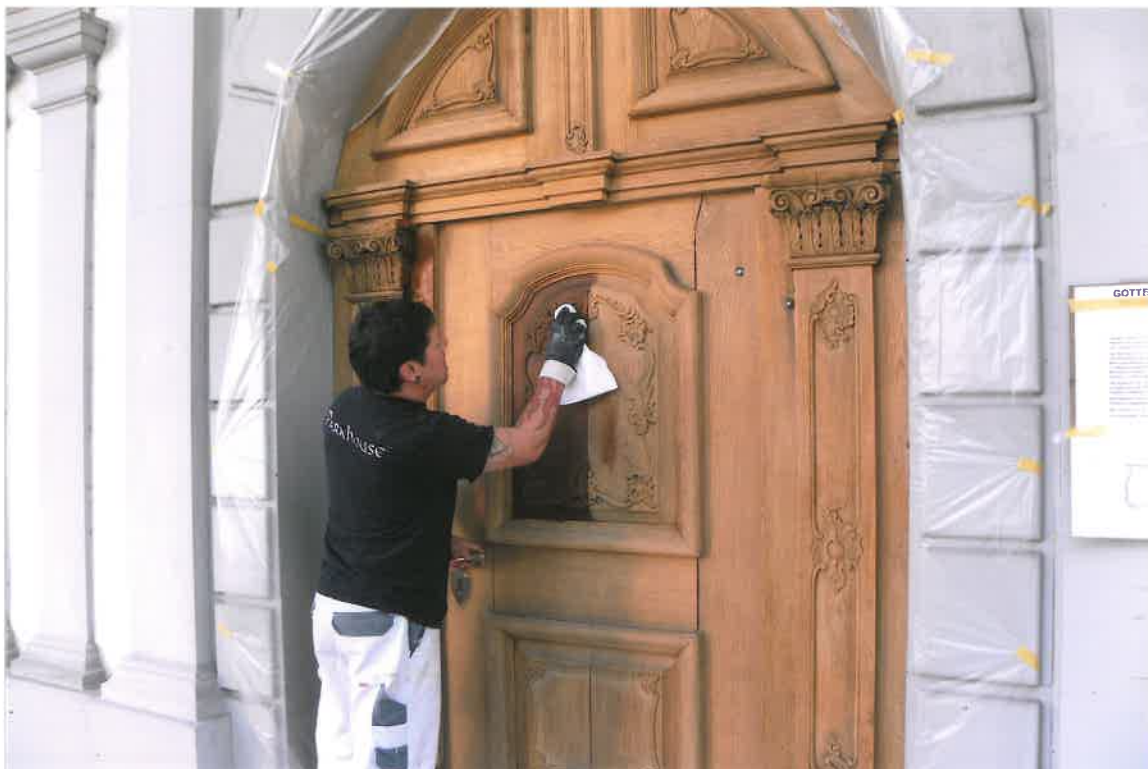
Oben: Letzte Farbreste des thermoplastischen Anstrichs wird entfernt.
Unten: Herr Adrian Zopf beim Einölen der frisch abgelaugten, barocken Eichentüre.

- Ursache Teilweise mechanische Beschädigungen
- Massnahmen Der thermoplastische Anstrich an der barocken Eingangstüre wurde restlos entfernt. Das freigelegte Eichenholz wurde zwei Mal eingeölt. (s. Rezepturen)
Bei den barocken Seiteneingangstüren wurde der thermoplastische Anstrich aus Kostengründen belassen.
Das Chorgestühl wurde mit Masslinn-Tücher (Honig-

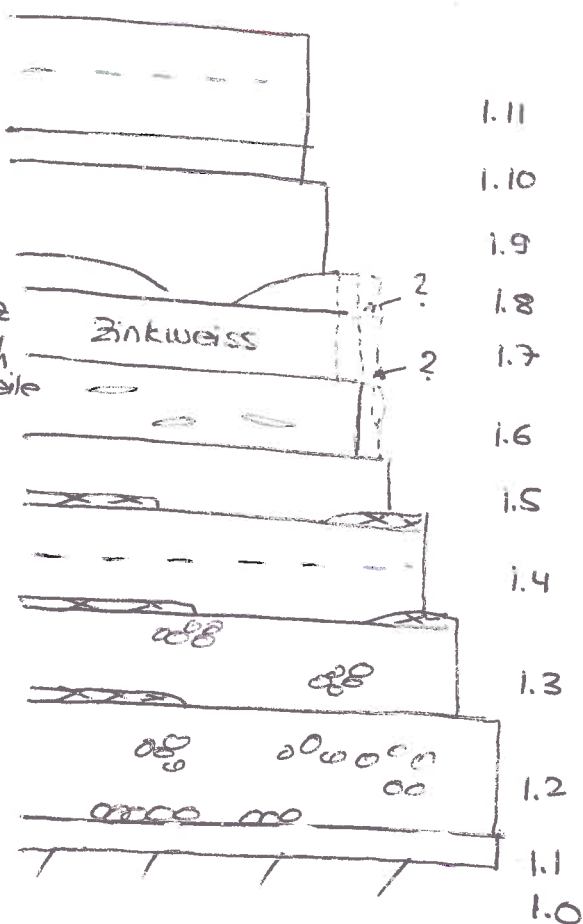
Probe 1 Blatt

- 1.11 hell, dicht, modern, mind. 2-schichtig
- 1.10 Weiss, dünn
- 1.9 hell, dicht, modern
- 1.8 gräul. Reste, dünn
- 1.7 hellbläulich, dicht: viel Weiss, wenig Ultramarin (ab 1831), 1 Kern schwarz
- 1.6 hell, stark halbktransp., wirkt gräulich
enthält größere schwarze + braune Teile
→ Schleimne?
- 1.5 Weiss, dicht
- 1.4 hell halbktransp., verm. 2-schichtig
gebrochen mit schwarz?
- 1.3 hell halbktransp., schwach mit Gelb
gebrochen, wirkt heute hellbeige
- 1.2 hell halbktransp., wirkt heute
hellbeige, verm. mit etwas
Gelb gebrochen
- 1.1 weiss, dünn (Tünche)
- 1.0 Stuck

ooo : bräunlichschwarze Mikroorganismen
xxx : Schmutzschicht

Die Schichten 1.1 - 1.6 fehlen oft, stellenweise sind aber davon wenigstens die oberen noch vorhanden.

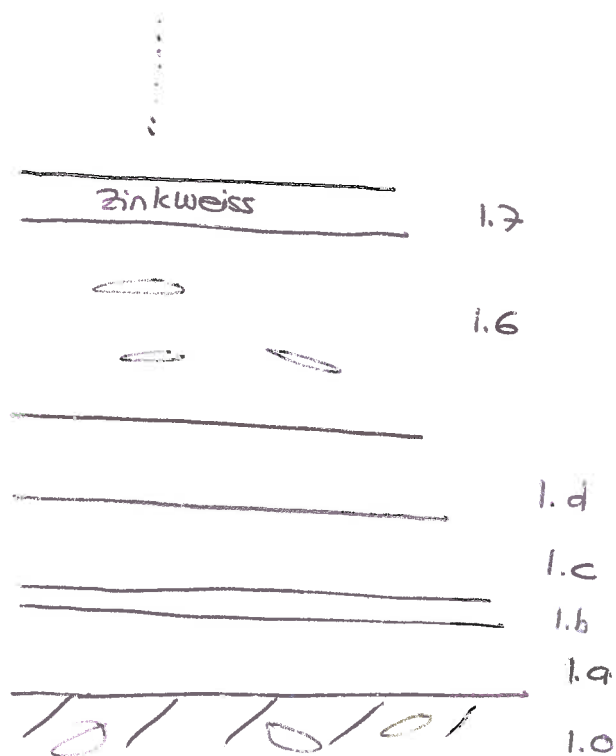
Probe 1 Fläche

keine Mikroorganismen, keine Schmutzschichten!

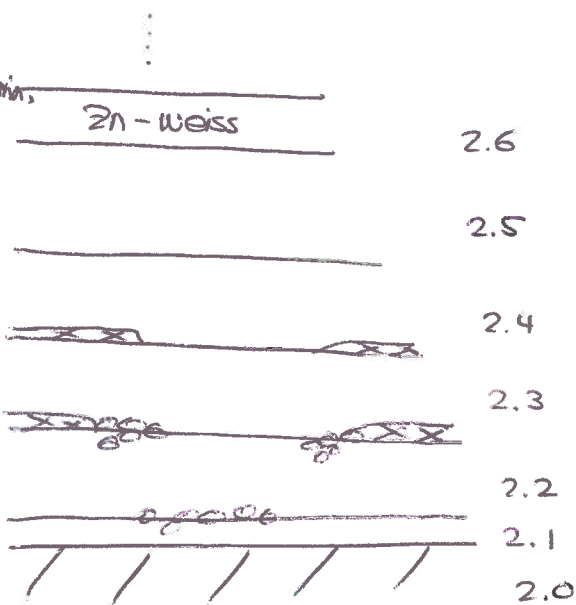
Probe 2 Blatt

○ ○ ○ bräunlich-schwarze Mikroorganismen
 ——— Schmutzschicht

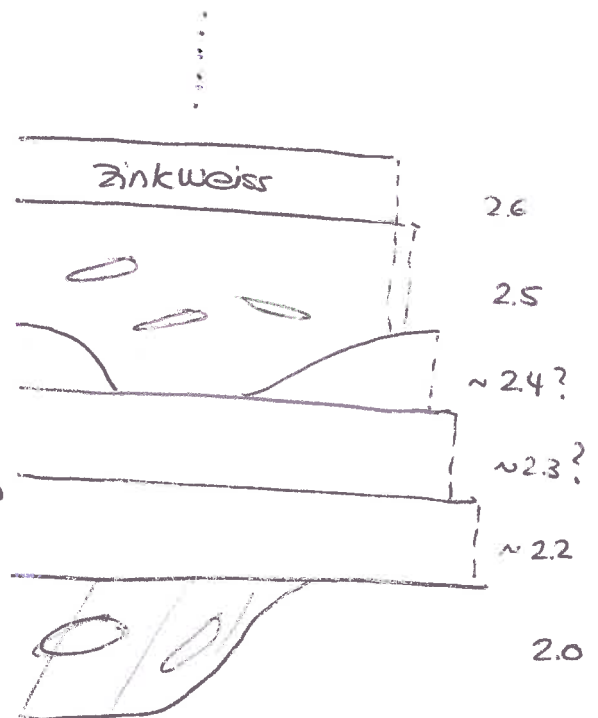
Probe 2 Fläche

- 2.6 hellbläulich, dicht (ultramarin)
→ vgl. Schicht 1.7
- 2.5 hell, stark halbtransp., wirkt
gräulich → vgl. Schicht 1.5
- ~ 2.4 Reste hell halbtransp.
- ~ 2.3 hell halbtransp.
- ~ 2.2 hell halbtransp., gelbl. gebrochen
verm., leicht verfürkt
- 2.0 Untergrund mit Zuschlag
wirkt bräunl. gelbl.

keine Mikroorganismen, keine Schmutzschichten!

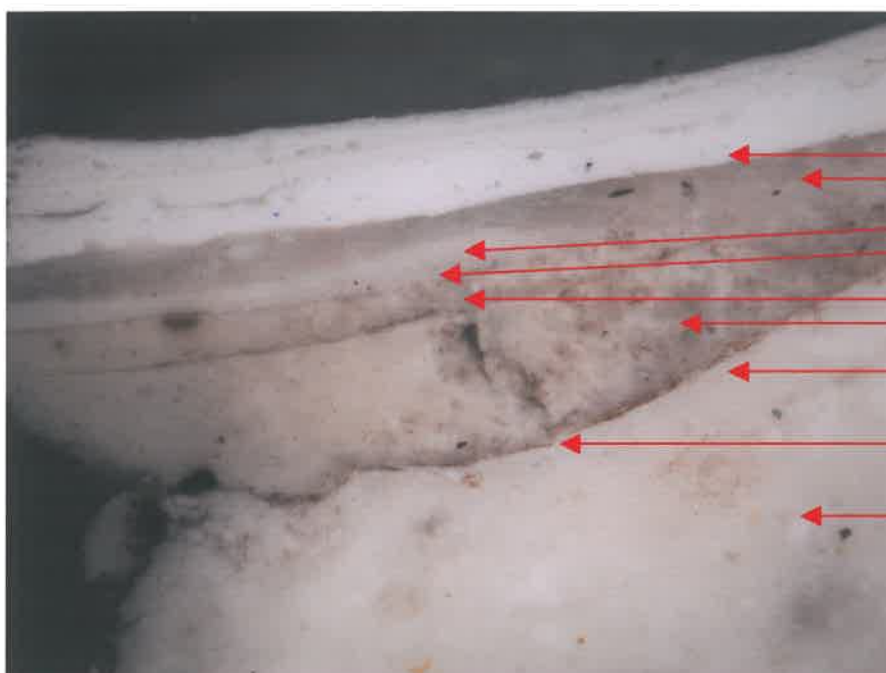
Foto 1.3: Objektiv 5x

Schmutz +
Mikroorg.
1.0
