Raumbuch

Untere Halde 5 in Baden

November 2015

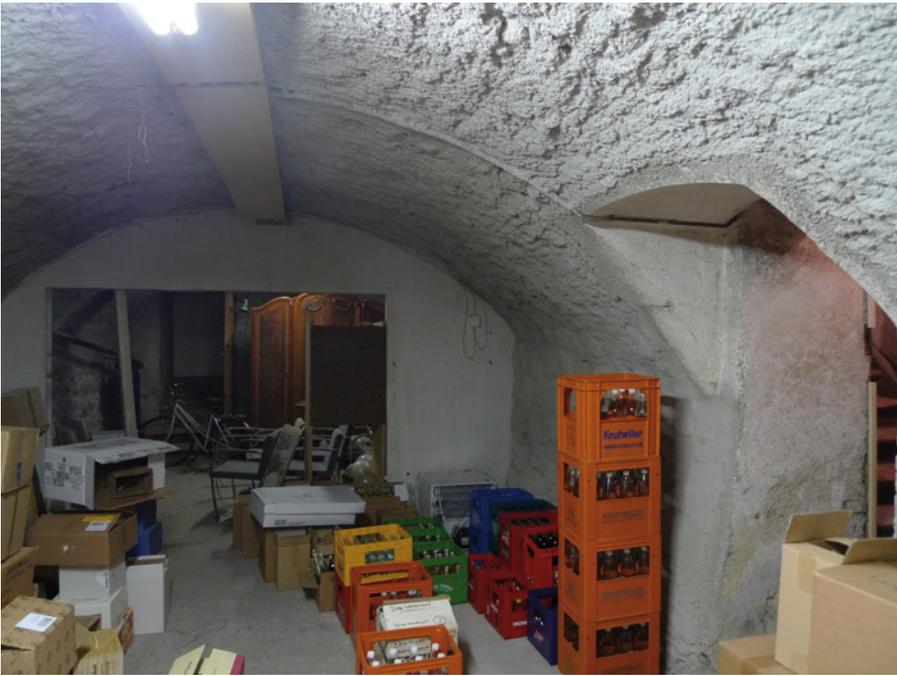
5-U.01 Gewölbekeller

Bereich	Bestand	Massnahmen
Oberflächen	Wände /Decke	Oberfläche mit Maschinen-Kalkzementputz, im Schulterbereich Seite Graben teilweise starke Sulfatausblühungen	Entfernung des Kalkzementputzes, auskratzen der versalzten Fugen, stopfen mit salzresistentem Mörtel, kein Farbanstrich
	Boden	Betonboden, roh	Reinigung, keine weiteren Massnahmen
	Türe C1		Einbau neues Brandschutzfenster, gestrichen mit Ölfarbe, Farbton: NCS 2502-Y
	Fenster C1		Einbau Brandschutzgitter
	Türe D1		Aufrüstung EI30 mittels Aufdoppelung, neuer Anstrich mit Ölfarbe, Farbton: RAL 7044
Elektro	Leuchten		Regent Flow, Pendelleuchte
	Leitungen		Erneuern aller Leitungen, Schalter und Steckdosen mit Typ Feller Standard, weiss
HLK	Heizung		Neue Gasheizung inkl. aller Leitungen. Verteilung zu Steigzonen in Kellerräumen, auch im Gewölbekeller

Vor der Sanierung

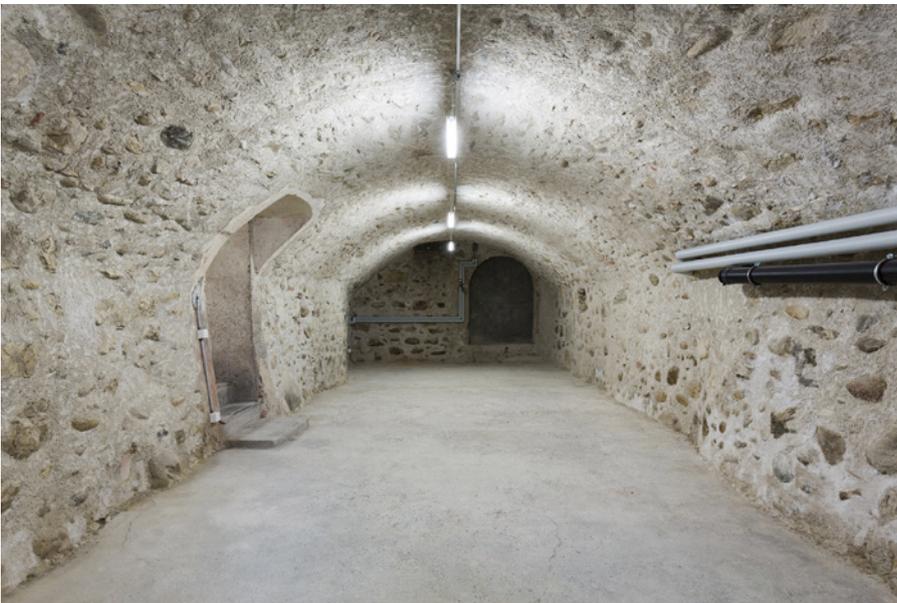
Nach Sanierung, Mai 2015

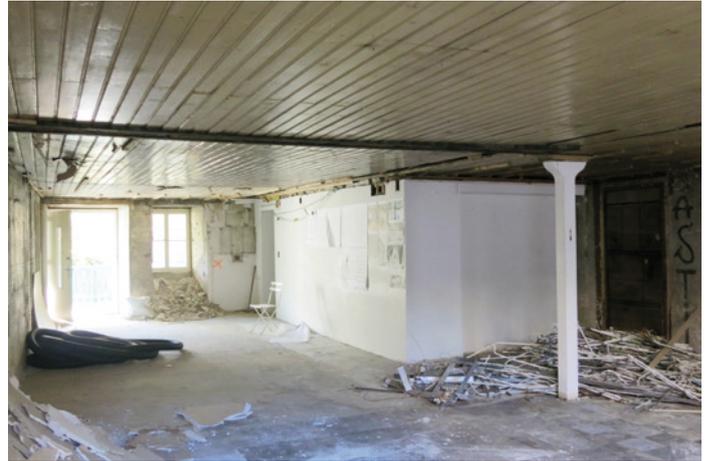
5-0.02 Ladenlokal EG

Bereich	Bestand	Massnahmen
Ausbau	Wände	Teilweise Pavatex, teilweise Gipskarton, mit Dispersionsfarbe überrollt	Pavatexplatten entfernen, Kalkputz ergänzen, Tapetengrundpapier gestrichen mit mineralischer Farbe. (Farbton: Mieterausbau)
	Boden	Laminat - Holzimitat darunter Buche Fischgrat, genagelt, Format: 86x500x24mm	Laminat entfernen, bestehender Parkett schleifen und Schadstellen austauschen / ergänzen
	Decke	Pavatex (weich) perforiert, mit Dispersionsfarbe überrollt, darunter Krallentäfer	Entfernung der Pavatex-Platten und Krallentäfer. Neue Decke EI60 (Gipsplatten), gestrichen.
	Türe A1	0.91m x 2.14m, Glastüre aus den 1950er Jahren, mit Aluminiumrahmen	Neue Holztüre und Anstrich mit Ölfarbe, Farbton: RAL 7044
	Fenster A1	1.23m x 1.67m, Doppelverglasung mit Aluminiumrahmen	Ersatz sämtlicher Fenster durch neue Holzfenster, Anstrich mit Ölfarbe, Farbton innen: RAL 7044
	Fenster A2	Im Moment zugemauert	Durchbruch für neues Fenster bei A2.

Vor der Sanierung

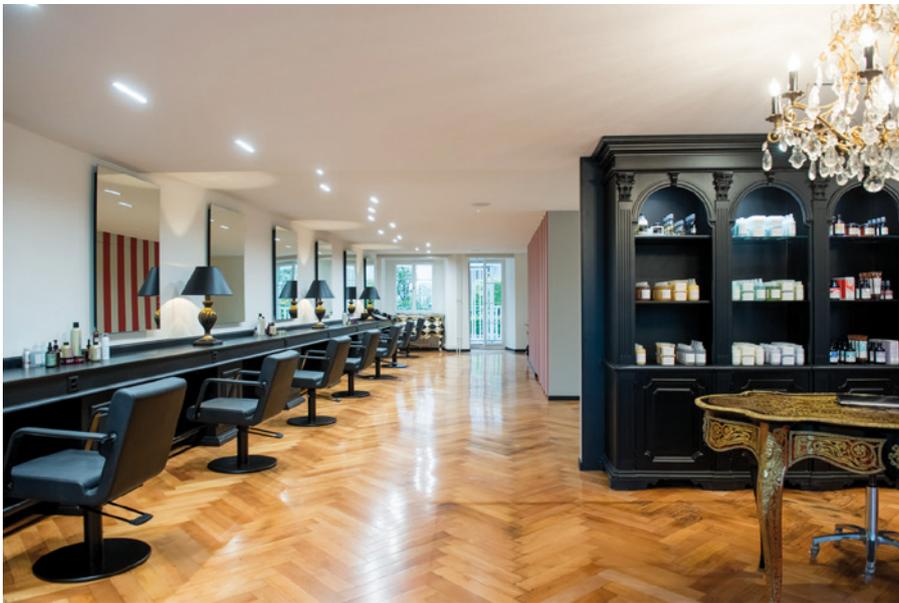
Nach Sanierung, Mai 2015

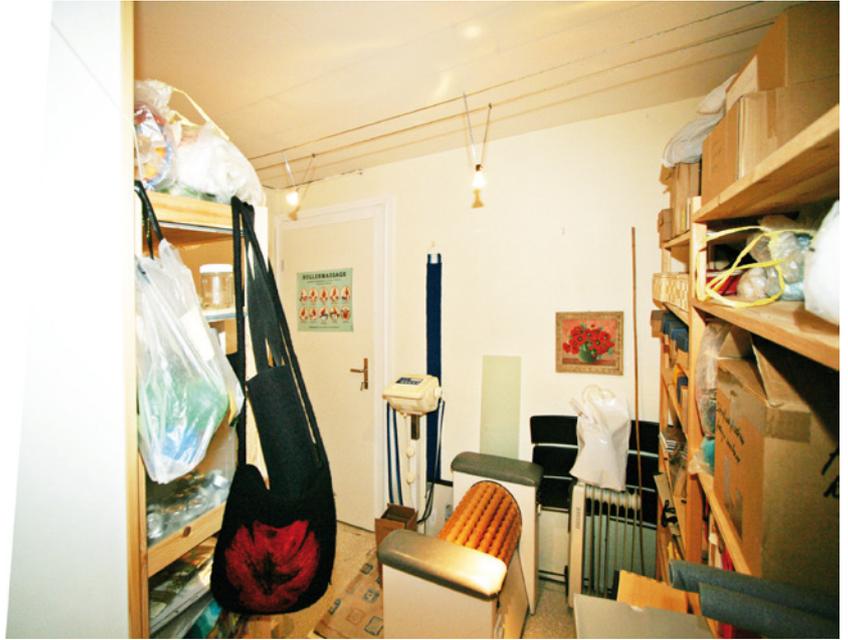
5-1.08 Nebenraum Laden EG

Bereich	Bestand	Massnahmen
Ausbau	Wände	glatt verputzt, mit Dispersionsfarbe	Wand A gegen Gang und Treppenhaus EI60 verkleiden (Gipfaserplatten) Kalkputz ergänzen, Tapetengrundpapier gestrichen mit mineralischer Farbe. (Farbton: Mieterausbau) Neue Leichtbauwände und Türe für WC
	Boden	PVC, darunter Terrazzo analog 5-0.01.	Vollflächig schleifen und neu imprägnieren. Risse wurden ausgefräst und gefüllt.
	Decke	glatt verputzt, mit Dispersionsfarbe	Neue Gipsdecke EI60, gestrichen mit Leimfarbe Farbton: KT 34.2 Ivoire
	Türe A1		Ersatz durch EI 30-Türe
	Türe B1		Bestandstüre auffrischen, Anstrich mit Ölfarbe
	Türe C1 (WC)	0.65m x 2.17m	Entfernung von Türe und Wand zum früheren WC
	Fenster C1	0.78m x 0.62m, Gitter aussen	neues Holzfenster, mit Ölfarbe gestrichen, Farbton innen: RAL 9010
Elektro	Leitungen		Erneuerung sämtlicher Leitungen, Schalter und Steckdosen mit Typ Feller Standard, weiss. Anzahl gemäss Elektroplan. Deckenanschlüsse für Leuchten. Leuchten durch Mieter.

Vor der Sanierung

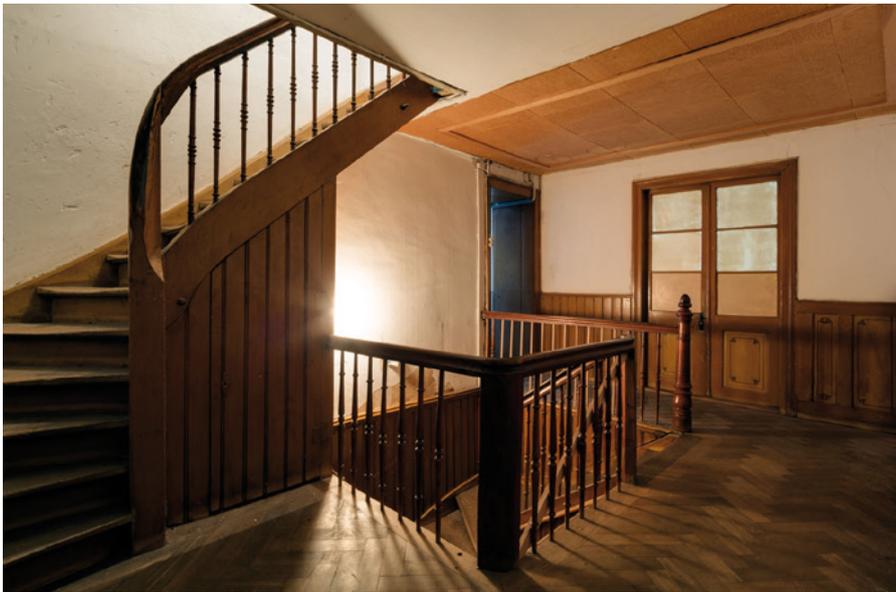
5-1.01 Treppenhaus

Bereich	Bestand	Massnahmen
Ausbau	Wände	untere Hälfte vertäfert (Höhe 1m), darüber mehrlagig mit Tapete tapeziert, und mit Dispersionsfarbe überrollt	Täfer an Ort restaurieren und retuschieren. Wände mit neuem Anstrich. Farbton: KT 11.120, Copper Mountain Red Kunst-am-Bau-Projekt „Treppeck“: Nachbildung Geländer Bestand, lasiert
	Boden	Parkett Buche Fischgrat	Schleifen und neu ölen
	Decke	Halbe Decke glatt verputzt und mit Dispersionsfarbe überrollt, andere Hälfte Pavatex, ungesrichen Darunter Gipsdecke mit Malereien	Bemalte Gipsdecke war zu stark beschädigt und konnte nicht gehalten werden. Einbau einer neuen Gipsdecke EI60, gestrichen mit Mineralfarbe. Farbton: KT 11.120, Copper Mountain Red.
	Treppe	Stufen aus Eiche	Schleifen und kleine Fehlstellen reparieren, alles neu Ölen. Ersatz von ca. 12 Holzstaketten gemäss Bestand.
	Türe A1	0.70m x 2.08m, Holztüre, 19. Jh.	Alle Türen: Türblatt im Kern auf EI 30 aufgerüstet durch FA. Jos. Berchtold AG, neues Kastenschloss und Türdrücker Drücker: Hager 10.10H.0, Länge 135mm Schild: Hager 10.67K RZ Kastenschloss: Schänis, schwarz gestrichen Masserierung ergänzt (FA Fontana & Fontana AG)

Vor der Sanierung

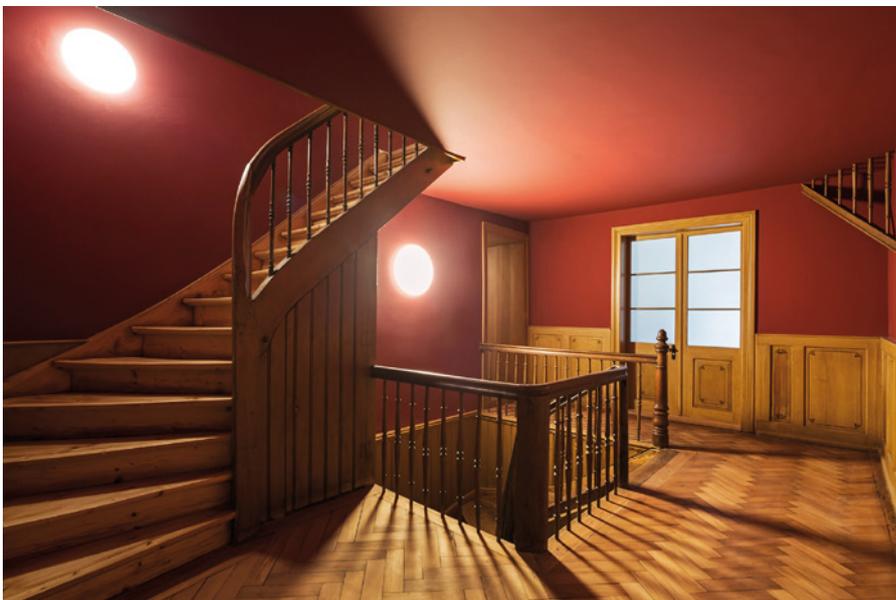
Nach Sanierung, Mai 2015

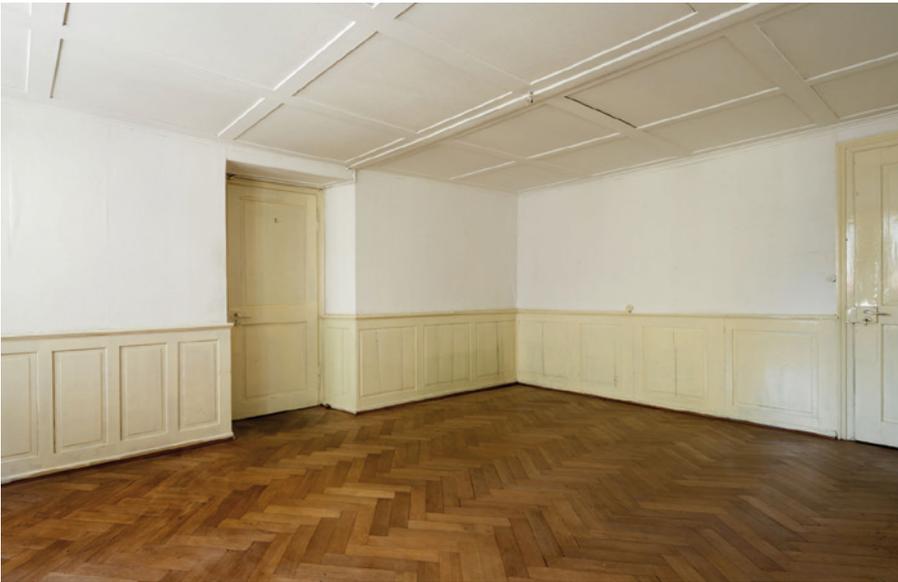
5-1.02 Zimmer 1. OG

Bereich	Bestand	Massnahmen
Ausbau	Wände	Tapete mit Dispersionsfarbe gerollt. Hüfttäfer ca. 92cm hoch.	<p>bestehende Tapete und nicht haftende Farbschichten entfernen, Ergänzung Kalkputz und neues Tapetengrundpapier, gestrichen mit mineralischer Farbe. Farbton: RAL 9010</p> <p>Täfer: Farbschichten bis zu tragfähigem Untergrund entfernen, neuer Anstrich mit Ölfarbe. Farbton: RAL 7044</p> <p>Aufrüstung Wand C auf RE 60 mit Gipsplatte.</p> <p>Einbau Bad, Oberflächen analog Raum 5-3.09</p>
	Boden	Massivholzparkett Buche Fischgrat, 86/500mm	Boden schleifen und neu ölen
	Decke	Holz Kassettendecke	Farbschichten bis zu tragfähigem Untergrund entfernen, neuer Anstrich mit Ölfarbe. Farbton: RAL 9010
	Türe B1 Türe C1		(Massnahme siehe Raum 5-1.03) (Massnahme siehe Raum 5-1.01)
	Neue Türen (Bad)		2 neue Türe Fi/Ta, gestemmt, mit 2 Feldern, Anstrich mit Ölfarbe, Farbton: RAL 7044
	Fenster A1 Fenster A2		Neue Fenster aus Holz, Anstrich mit Ölfarbe, Farbton innen: RAL 7044

Vor der Sanierung

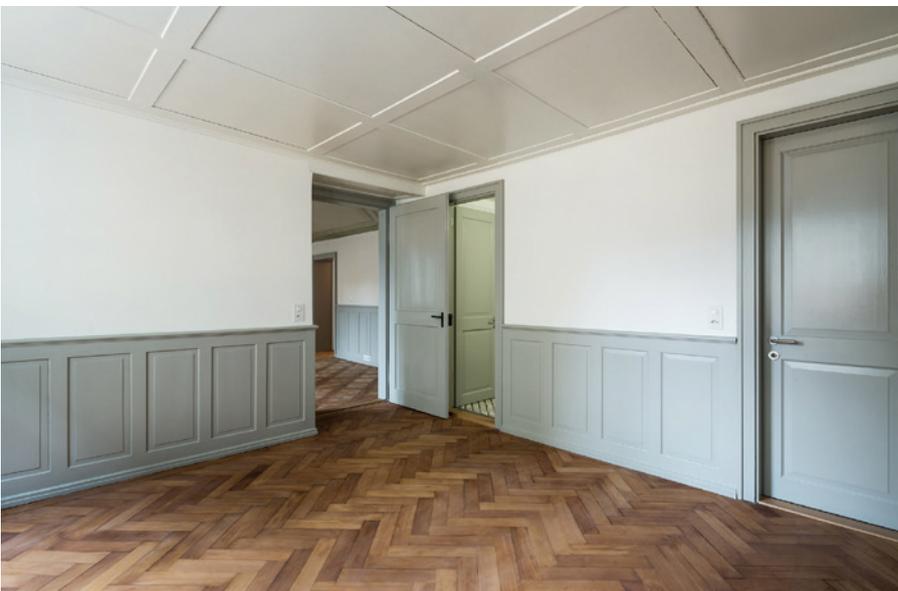
Nach Sanierung, Mai 2015

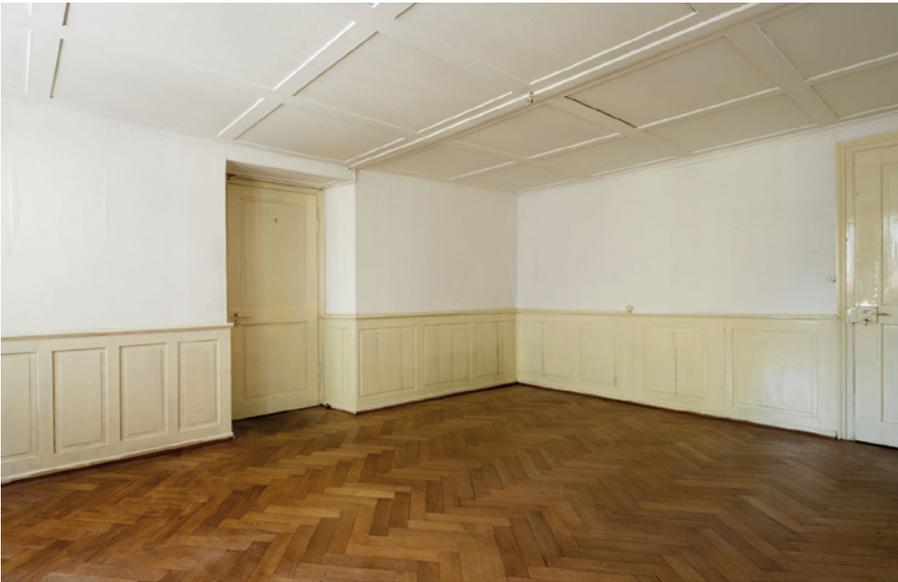
5-1.02a und b Bad und Vorraum 1. OG

Bereich	Bestand	Massnahmen
Ausbau	Wände	Tapete mit Dispersionsfarbe gerollt. Hüfttäfer ca. 92cm hoch.	Hüfttäfer im Bereich Bad ausbauen, neue Ständerwand entlang Wand C und B, Weissputz und neu neu plätteln, keine Platten an Wand A Wandplatten: Wyrsh Baukeramik AG, Art.Nr. CV-IN ghiacchio, 10x10cm (Hersteller Ceramica Vogue)
	Boden	Massivholzparkett Buche Fischgrat, 86/500mm	Parkett im Bereich Bad ausbauen. Neuer UB mit Trittschall, Oberfläche Zementplatten Mosaic del Sur, 20x20, Motiv Ref.: 1014-3, Farben: G, GM, P4, GPL, Fries: P4
	Decke	Holzkassettendecke	Holzkassettendecke im Bereich Bad und Vorraum ausbauen, neue Gipsdecke EI60, gestrichen mit Leimfarbe, Farbton: RAL 9010
	Türen		(Massnahmen siehe Raum 5-1.01)
Elektro	Leuchten		1 Leuchte über Spiegel Regent Flow SLS, l=600mm
	Leitungen		Erneuerung sämtlicher Leitungen, Schalter und Steckdosen mit Typ Feller Standard, weiss. Anzahl und Standort gemäss Elektroplan.

Vor der Sanierung

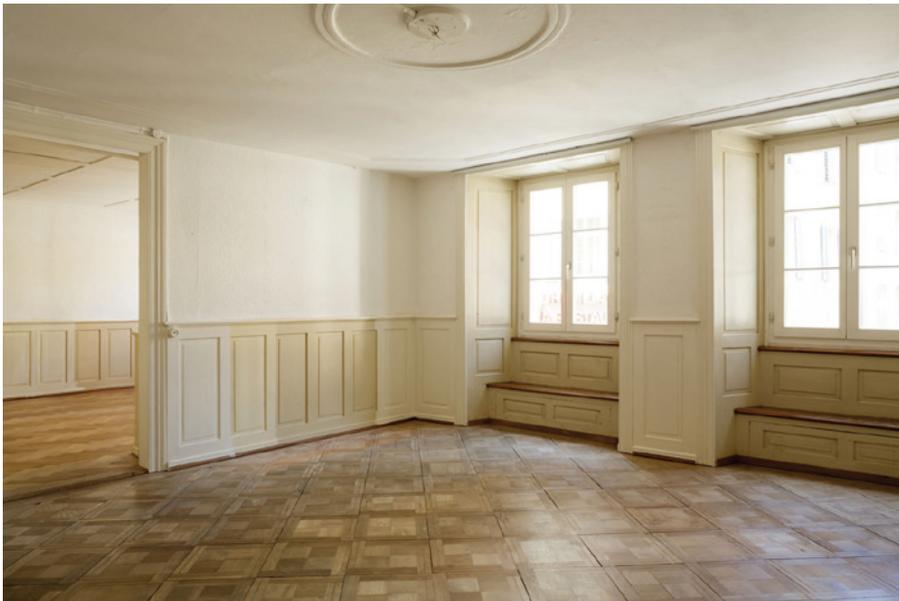
5-1.03 Wohnen, 1. OG

Bereich	Bestand	Massnahmen
Ausbau	Wände	Tapette (Struktur) mit Dispersionsfarbe gerollt, Hüfttäfer ca. 1m hoch.	<p>bestehende Tapete und nicht haftende Farbschichten entfernen, Ergänzung Kalkputz und neues Tapetengrundpapier, gestrichen mit Mineralfarbe. Farbton: gemäss Handmuster (leicht rosa)</p> <p>Täfer: Farbschichten bis zu tragfähigem Untergrund entfernen, neuer Anstrich mit Ölfarbe. Farbton: RAL 7044</p>
	Boden	Massivholzparkett, Winkelfirestafel Buche und Filet aus Wenge	Boden schleifen und neu ölen.
	Decke	Stuckdecke mit Deckenmalereien, darüber Dispersionsanstrich, weiss	<p>Dispersion entfernen. Mittelrosette: konsolidieren und retuschieren Randstreifen und Eckornamente: Rekonstruktion der Originalzeichnung mit Vereinfachungen bei den Eckornamenten</p>
	Türe C1	0.86m x 1.97m, Holztüre mit Sprossenfenster, 19. Jh.	(Massnahme siehe Raum 5-1.04)
	Türe D1		Türe inkl. Beschläge restaurieren, neuer Anstrich mit Ölfarbe, RAL 7044

Vor der Sanierung

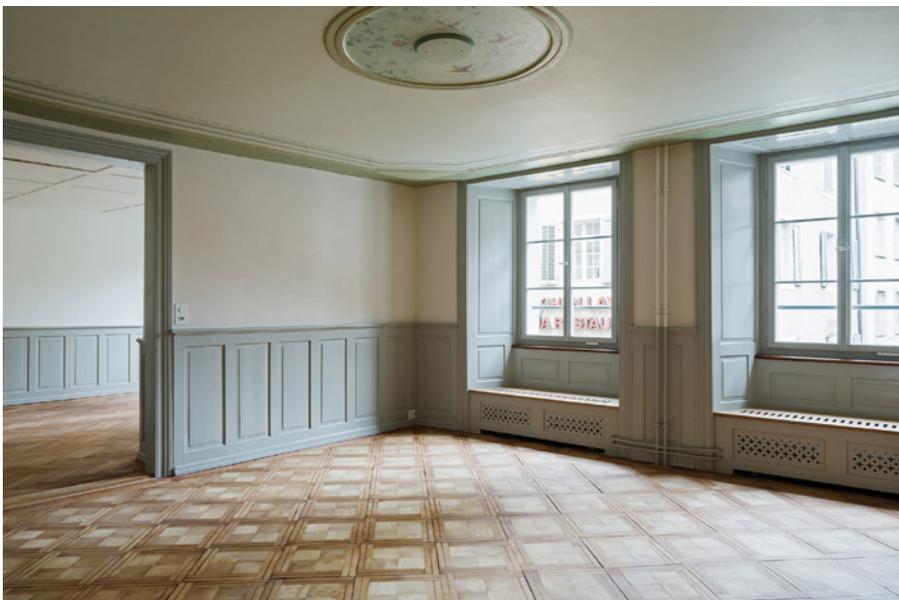
Nach Sanierung, Mai 2015

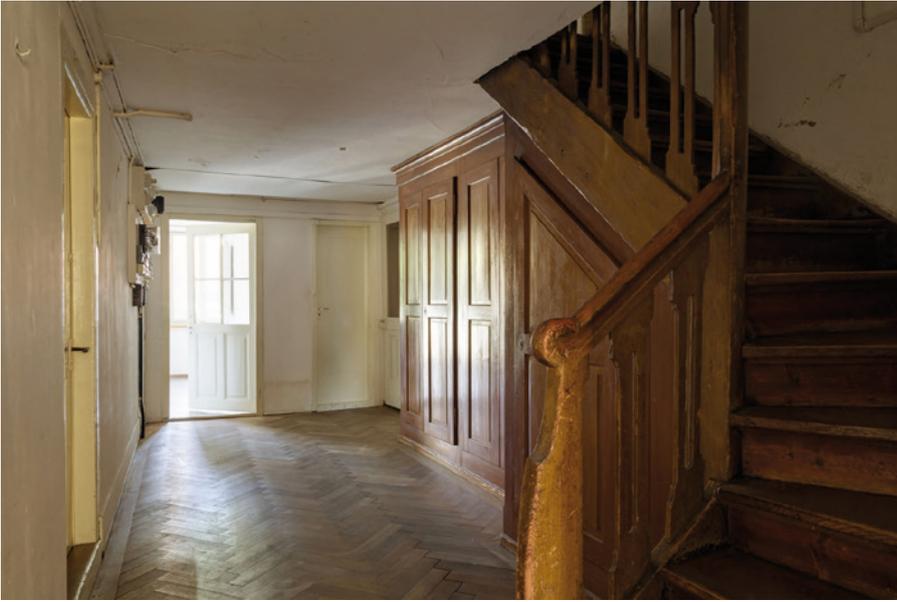
5-1.04 Eingangsbereich Whg 5B, 1. OG

Bereich	Bestand	Massnahmen
Ausbau	Wände	mehrfach überarbeitet, mit Dispersionsfarbe überrollt. Wandkasten an Wand A aus dem 19. Jh.	Erneuerung Wand C, bestehende Tapete und nicht haftende Farbschichten wurden entfernt, Ergänzung Kalkputz und neues Tapetengrundpapier, gestrichen mit mineralischer Farbe. Farbton: RAL9010
	Boden	Massivholz Buche Fischgrat, 86/500mm	Parkett schleifen und neu ölen.
	Decke	glatt verputzt, mit Dispersionsfarbe	Decke wurde im Bau beschädigt und musste erneuert werden, Gipsfaserplatten EI60, Farbton: KT 34.2 Ivoire
	Türe A1 Türe B1	Holztüre mit Sprossen, 0.86m x 1.97m Holtüre aus dem 19. Jh., 0.74m x 1.91m	Türen umbanden, Neuer Anstrich mit Ölfarbe Farbton: RAL 7044 Türlicht raumseitig schliessen
	Türe C1 (Zimmer)	Holtüre mit Sprossenfenster aus dem 19. Jh., 0.83m x 1.99m	(Türe fällt weg)
	Türe C2 (Bad)	aus 1950er Jahren, 0.59m x 1.97m	(Türe fällt weg)
	Türe D1	Holztüre mit Sprossen aus dem 19. Jh., 0.83m x 2.07m	Massnahmen Türe siehe Raum 5-1.01. Anstrich Innen mit Ölfarbe, Farbton RAL7044

Vor der Sanierung

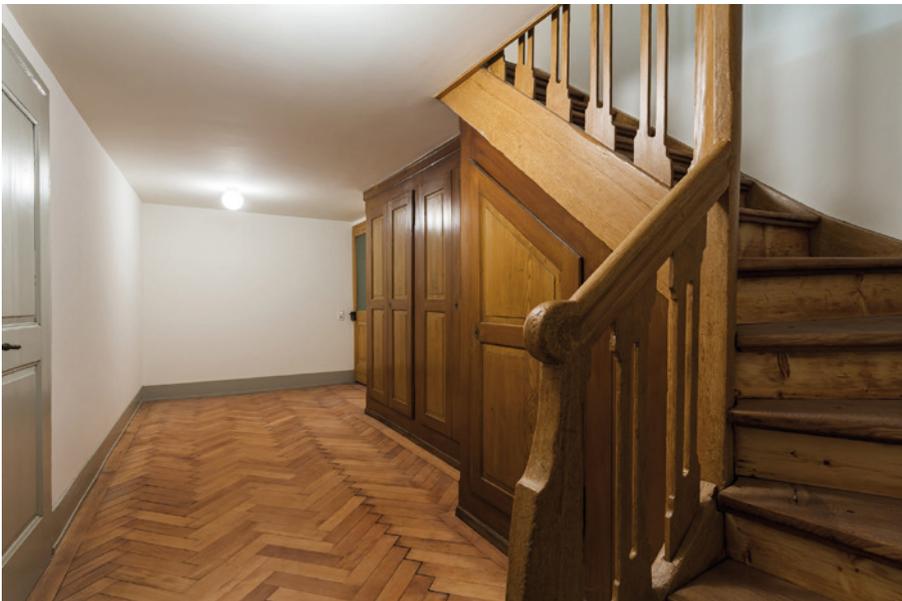
Nach Sanierung, Mai 2015

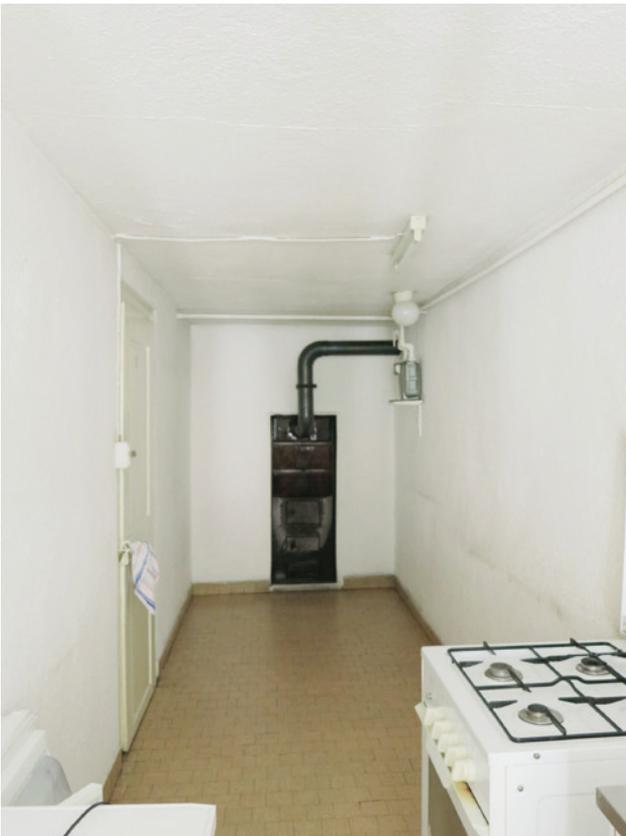
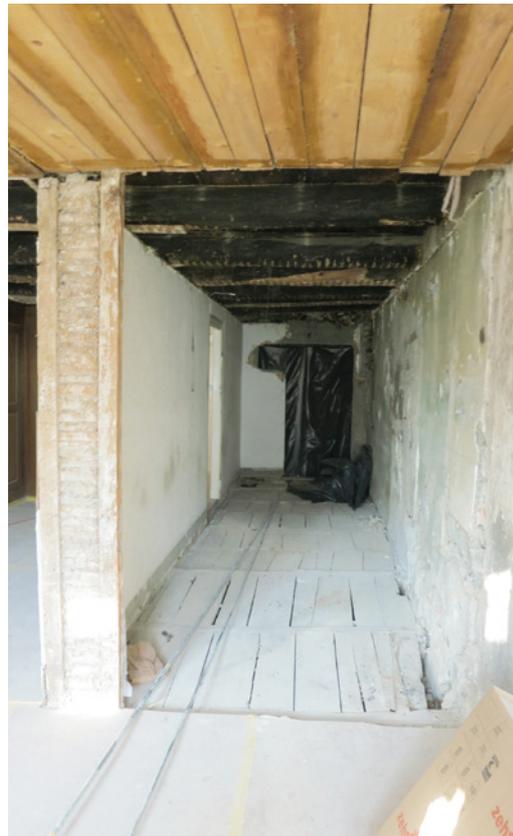
5-1.05 Küche, 1. OG

Bereich	Bestand	Massnahmen
Ausbau	Wände		Bestehende Tapete, nicht haftende Farbschichten und Vormauerung an Wand B entfernen, Ergänzung Kalkputz und neues Tapetengrundpapier, gestrichen mit mineralischer Farbe. Farbton: RAL 9010
	Boden		Ersatz Unterlagsboden mit neuer Trittschalldämmung, Oberfläche Zementplatten. Mosaic del Sur, 20x20, unifarben, Farbton V
	Decke		Neue Gipsplattendecke EI60 und neuer Weissputz. Farbton: KT 34.2 Ivoire
	Türe D1		Türen umbanden, neuer Anstrich mit Ölfarbe Farbton: RAL 7044 Türlicht raumseitig schliessen
	Fenster C1		Fenster entfernen, Durchbruch zu Durchgang ins Esszimmer.
Elektro	Leuchten		2 Deckenleuchten Manufactum, Deckenleuchte Porzellan, d=18cm Unterbaulicht Küche: LED Stripe, Profil Bali
	Leitungen		Erneuerung sämtlicher Leitungen, Schalter und Steckdosen mit Typ Feller Standard, weiss. Anzahl und Standort gemäss Elektroplan.
HLK	Heizung		unbeheizter Raum
	Lüftung		Küchenabluft: Miele DA 3360, Frontblende CNS

Vor der Sanierung

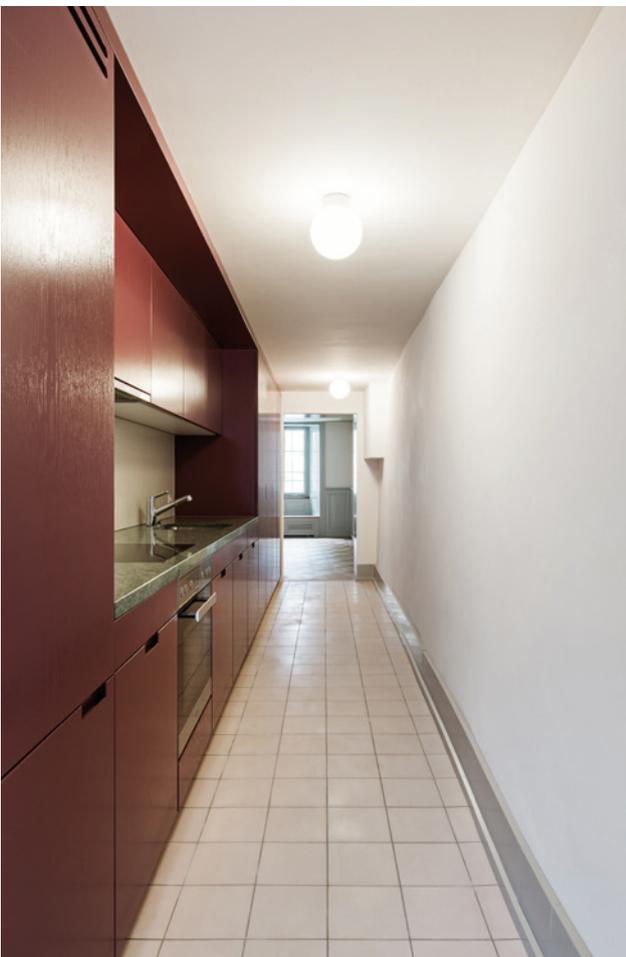
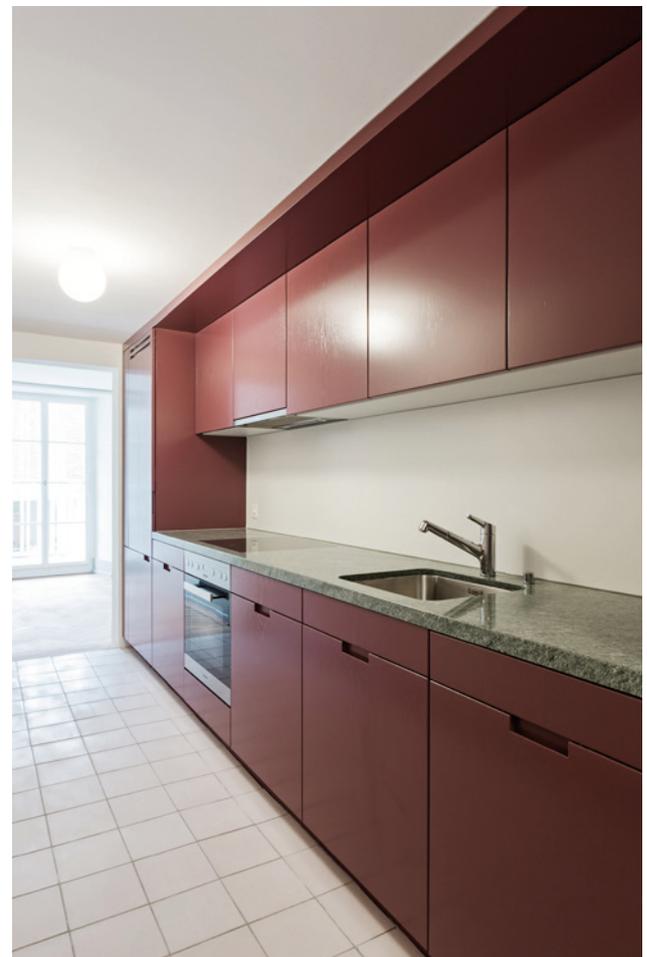
Nach Sanierung, Mai 2015

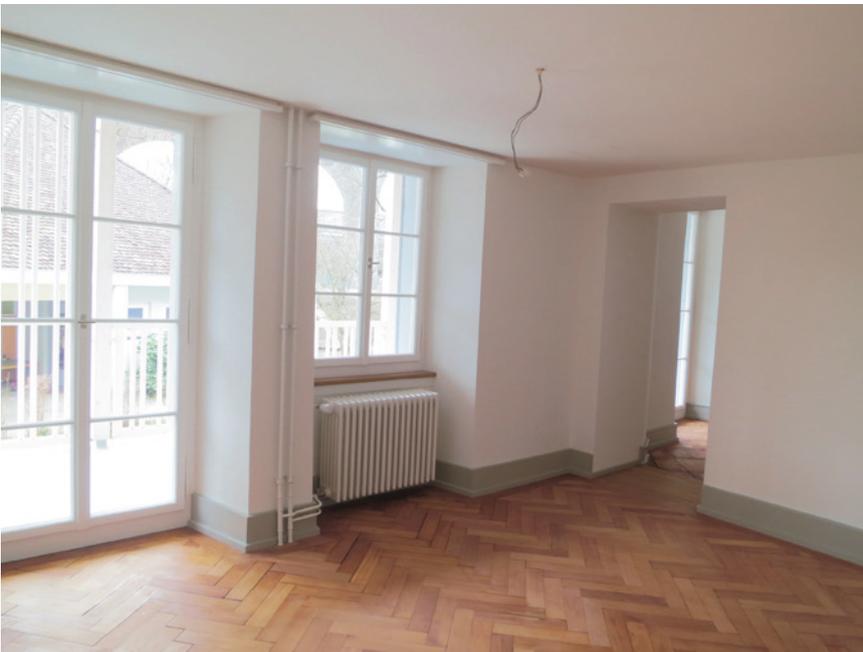
5-1.06 Esszimmer, 1.0G (mit 5-1.07)

Nach Sanierung, Mai 2015

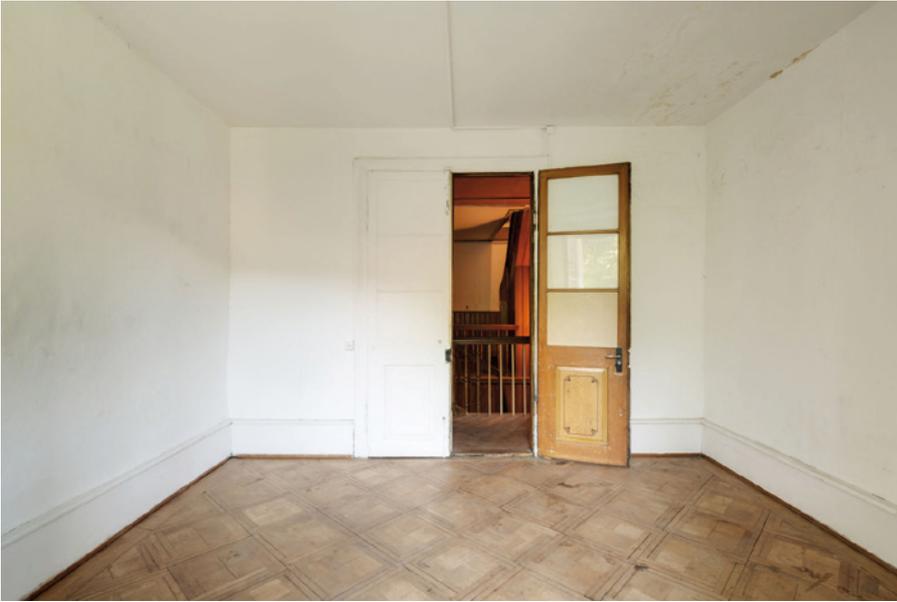
5-1.08 Eingang mit WC Whg 5A, 1. OG

Bereich	Bestand	Massnahmen
Ausbau	Wände		<p>bestehende Tapete und nicht haftende Farbschichten wurden entfernt, Wand A EI60 verkleiden (Gipfaserplatten). Ergänzung Kalkputz und neues Tapetengrundpapier, gestrichen mit mineralischer Farbe. Farbton: RAL 9010</p> <p>Einbau eines WC- und Schrankmöbels mit 3S-Holzplatten, gestrichen mit Ölfarbe, Farbton RAL 9010</p>
	Boden	Massivholzparkett, Winkelfirestafel Buche und Filet aus Wenge	Abschleifen und neu ölen WC: Hohlboden mit Linoleum, FA Forbo, Marmoleum Real, Farbe 3240, Willow
	Decke		Nicht haftende Farb und Putzschichten entfernen. Alte Decke sichern und Fehlstellen flicken. Farbton: KT 34.2 Ivoire
	Türe A1		Massnahmen Türe siehe Raum 5-1.01. Anstrich Innen mit Ölfarbe, Farbton RAL7044
	Balkontüre C1	Kitt in Fenster- und Türrahmen ist aspesthaltig (festgebunden)	Neue Fenstertüre aus Holz von der FA Vogel, Fensterbauer AG, Goldach, Anstrich Ölfarbe (RAL 9010)

Vor der Sanierung

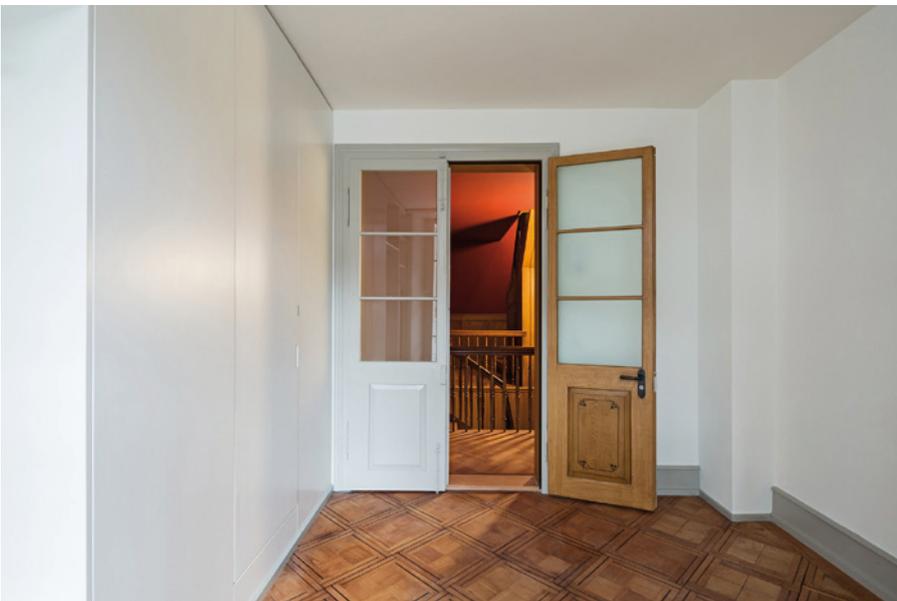
Nach Sanierung, Mai 2015

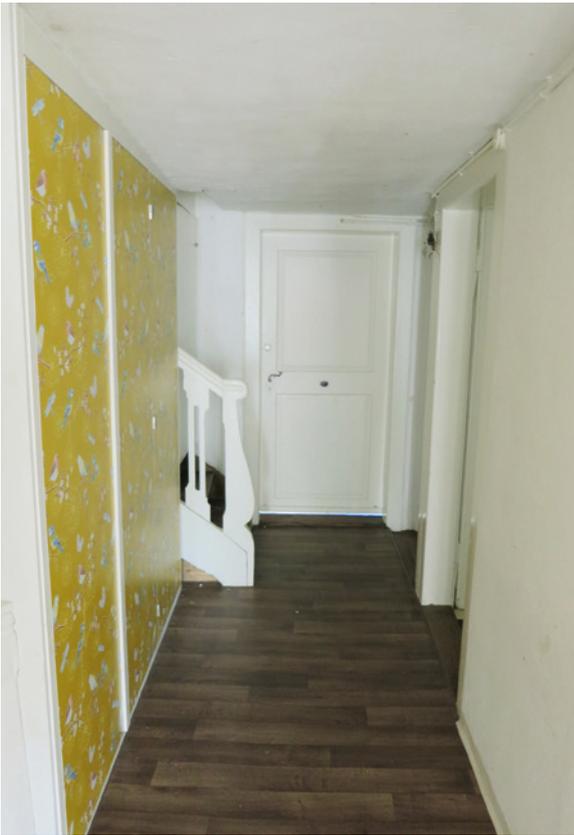
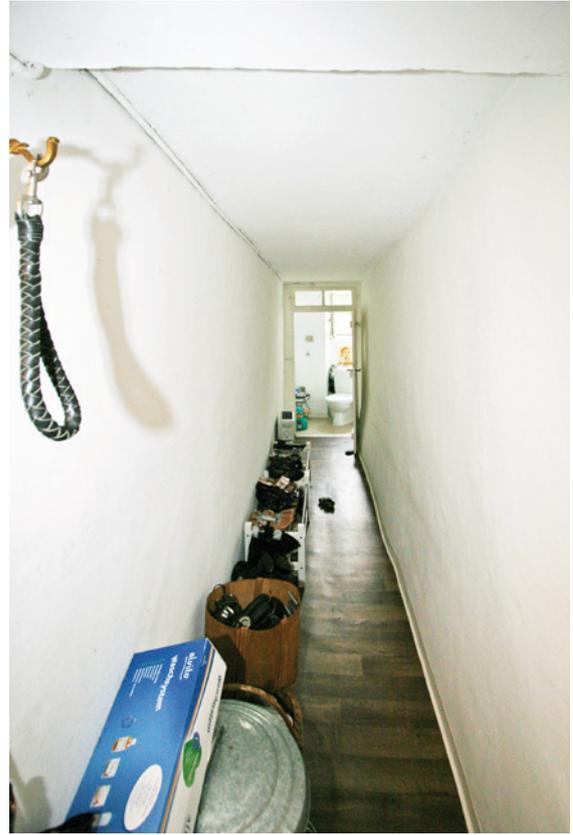
5-2.01 Treppenhaus / Korridor

Bereich	Bestand	Massnahmen
Ausbau	Wände	Glatt verputzt, Dispersionsfarbe gerollt. Stark überarbeitet, teilweise mit Gewebe tapeziert. (Wand D)	<p>Nicht haftende Farbschichten und Putz entfernen, neuer Weissputz, gestrichen mit mineralischer Farbe. Farbton: RAL 9010</p> <p>Trennwand bei Treppe (Wand D) ausbauen, Wandstück zu Durchgang ehemaliges WC mit Leichtbauwand schliessen.</p> <p>Einbau Elektroschrank mit neuer Türe an Wand C, Türe Fi/Ta Vollholz gestemmt mit 2 Füllungen, gestrichen mit Ölfarbe Farbton: RAL 9010</p>
	Boden	PVC, darunter breite Tannenriemen, wurmstichig	PVC entfernt und bestehender Holzboden durch neue, breite (300mm) Tannenriemen ersetzt
	Decke	Glatt verputzt, Dispersionsfarbe gerollt	Nicht haftende Farbschichten und Putz entfernen, Putz ergänzen, Anstrich mit Leimfarbe. Farbton: KT 34.2 Ivoire
	Türe A1 Türe B1 Türe C1	0.84m x 2.01m 0.79m x 1.89m 0.85m x 1.90m	(Massnahmen Türen siehe entsprechende Räume)

Vor der Sanierung

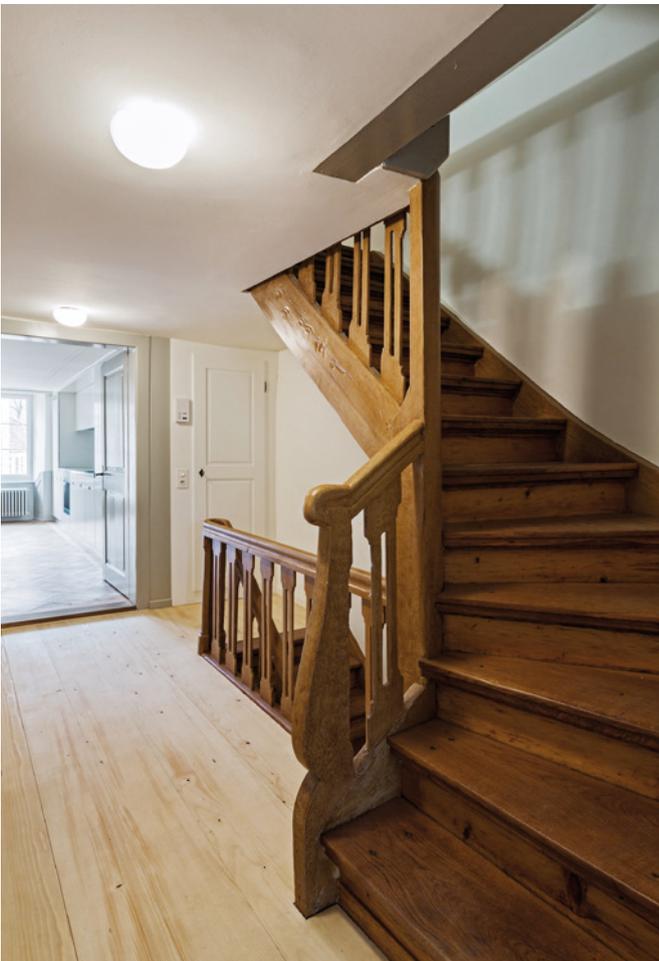
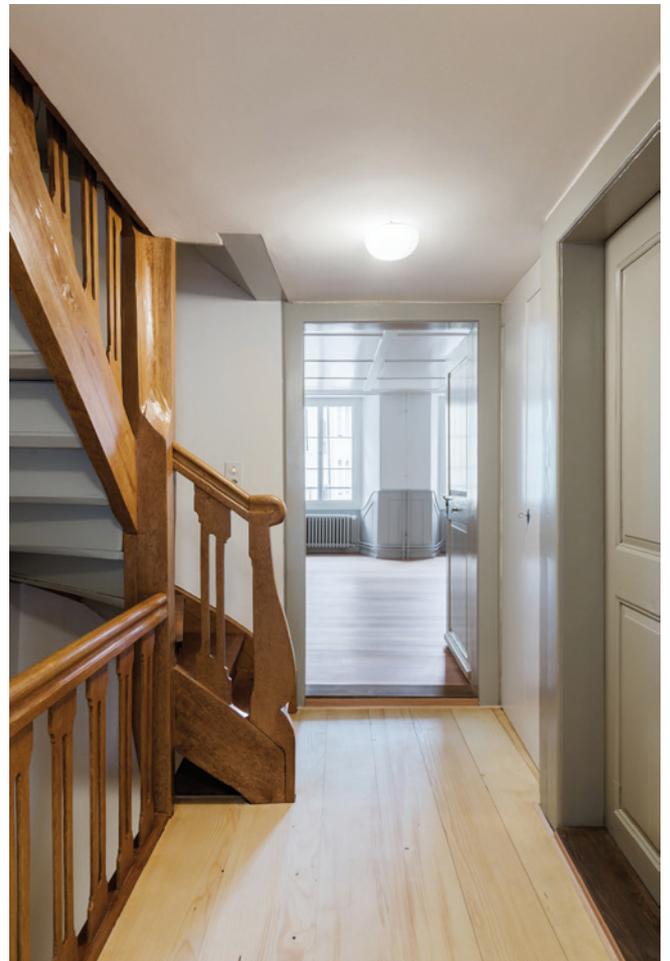
Nach Sanierung, Mai 2015

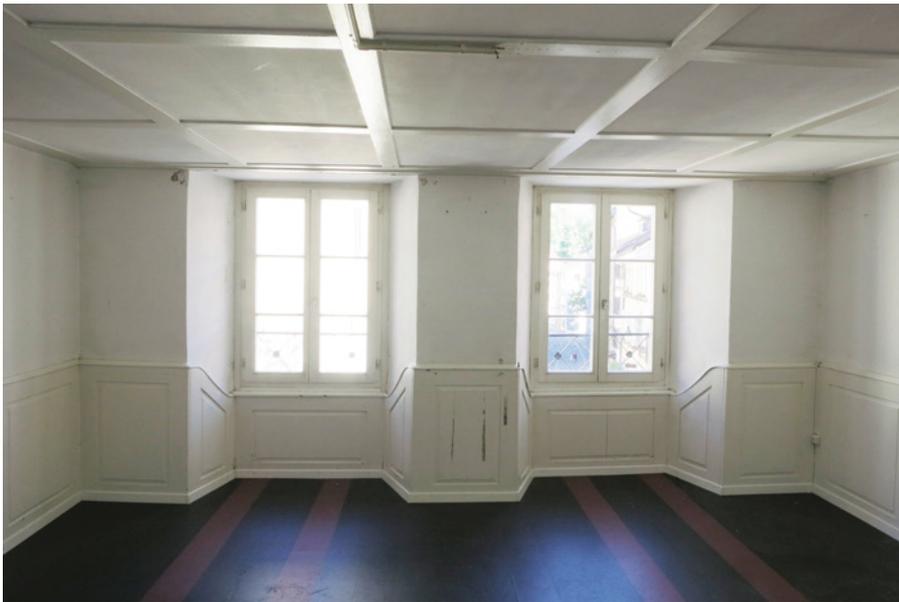
5-2.02 Wohnzimmer, 2.OG

Bereich	Bestand	Massnahmen
Ausbau	Wände	glatt verputzt, Dispersionsfarbe gerollt Hüfttäfer 0.88m hoch	bestehende Tapete und nicht haftende Farbschichten entfernen, Ergänzung Kalkputz und neues Tapetengrundpapier, gestrichen mit mineralischer Farbe. Farbton: RAL 9010 Täfer: Farbschichten bis zu tragfähigem Untergrund entfernen, neuer Anstrich mit Ölfarbe. Farbton: RAL 7044. Ergänzung Täferstück hinter Ofen
	Boden	PVC, darunter Blinboden	PVC entfernen, neuer Holzboden mit Trittschall, Buche Vollholz, raumbreite Bretter
	Decke	Holz-kassettendecke, aktuell Kunstharzfarbe gerollt	Farbschichten bis zu tragfähigem Untergrund entfernen, neuer Anstrich mit Ölfarbe. Farbton: RAL 9010
	Fenster A1 Fenster A2	1.09m x 1.51m 1.12m x 1.50m	Neue Fenster aus Holz, Anstrich Ölfarbe Farbton: RAL 9010
	Türe C1	0.84m x 2.01m	Türe inkl. Beschläge restaurieren, neuer Anstrich mit Ölfarbe, RAL 7044
Elektro	Leitungen		Erneuerung sämtlicher Leitungen, Schalter und Steckdosen mit Typ Feller Standard, weiss. Anzahl und Standort gemäss Elektroplan.

Vor der Sanierung

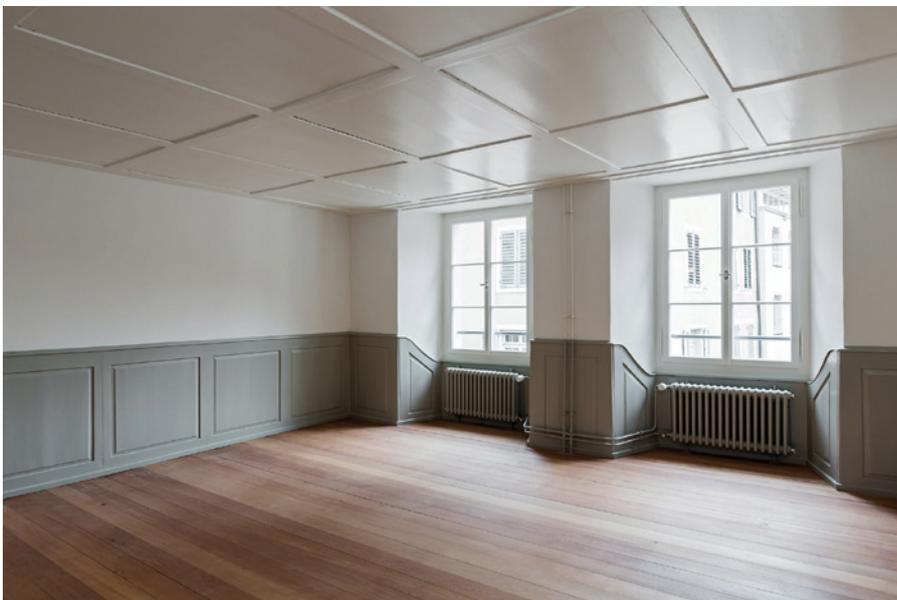
Nach Sanierung, Mai 2015

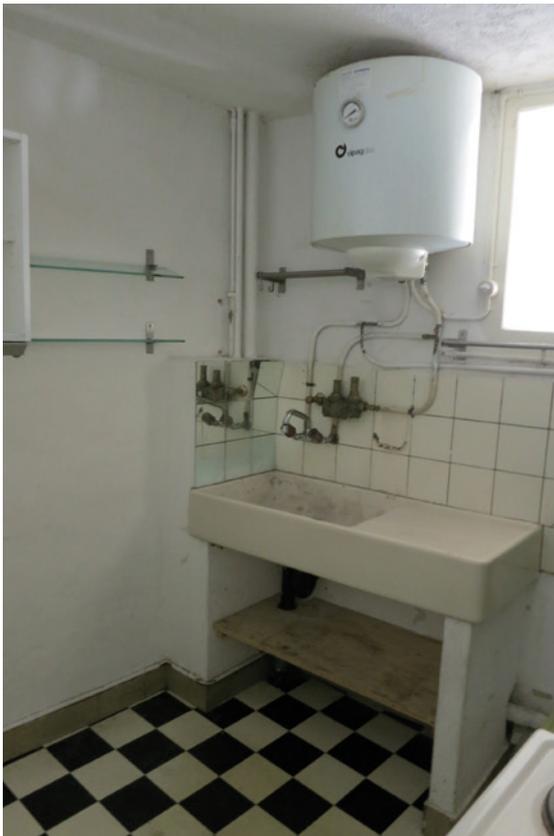
5-2.03 Dusche / WC, 2. OG

Bereich	Bestand	Massnahmen
Ausbau	Wände	glatt verputzt, stark überarbeitet, mit Dispersionsfarbe gerollt. Wandbereich über Herd (Wand D) mit Kunstharzfarbe, Fliesen hinter Spüle	Fliesen entfernen, Farbschichten bis auf gut haftenden Untergrund entfernen und Putz ergänzen. Wände neu plätteln, keine Platten an Wand A&D Wandplatten: Wyrsch Baukeramik AG, Art.Nr. CV-IN ghiaccio, 10x10cm (Hersteller Ceramica Vogue)
	Boden	PVC	Boden bis und mit Unterlagsboden ausbauen. Blindboden flicken, Einbau neuer UB mit Trittschalldämmung, Oberfläche Zementplatten. Mosaic del Sur, 20x20, Motiv Ref.: 1014-3, Farben: G, V1, V2, GPL, Fries: V1
	Decke	Putzabrieb Kunststoff	Farbschichten bis auf gut haftenden Untergrund entfernen, neuer Anstrich mit Leimfarbe Farbton: KT 34.2 Ivoire
	Türe D1	0.79m x 1.89m	Türe inkl. Beschläge restaurieren, neuer Anstrich mit Ölfarbe, Farbton: RAL 7044
Elektro	Leuchten		1 Leuchte in Dusche Regent Circlight, d=260mm, Art.Nr.: 156 P209.7 1 Leuchte über Spiegel Regent Flow SLS, l=600mm

Vor der Sanierung

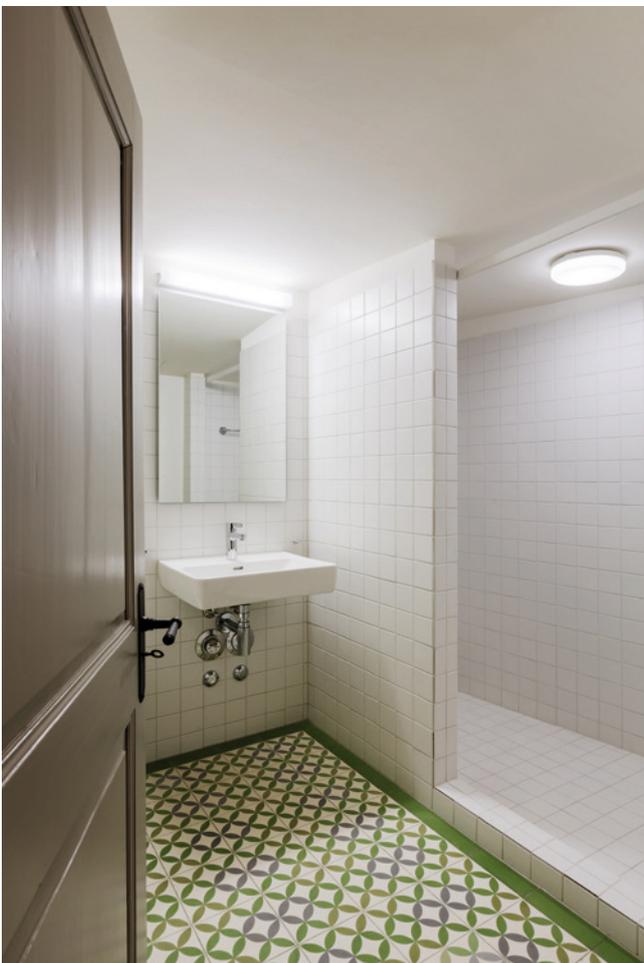
Nach Sanierung, Mai 2015

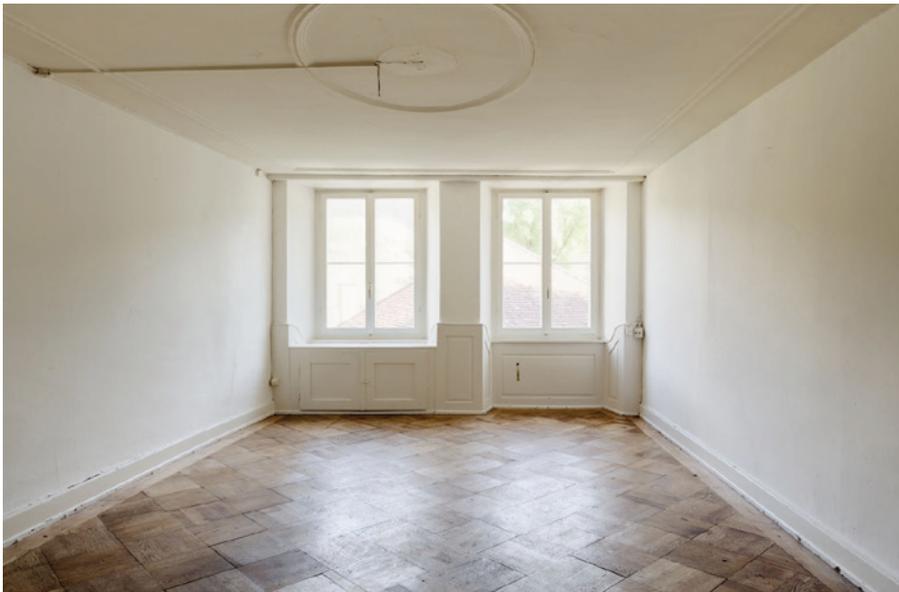
5-2.04 Küche / Essen, 2. OG

Bereich	Bestand	Massnahmen
Ausbau	Wände	glatt verputzt und stark überarbeitet, mit Dispersionsfarbe gerollt. Umlaufender Lambries Tapete mit verklebten Stössen, dispersion gerollt.	Bestehende Tapete und nicht haftende Farbschichten entfernen, Ergänzung Kalkputz und neues Tapetengrundpapier, gestrichen mit mineralischer Farbe. Farbton: RAL 9010 Täfer: Farbschichten bis zu tragfähigem Untergrund entfernen, neuer Anstrich mit Ölfarbe. Farbton: RAL 7044 Täferanschluss an neue Balkontüre anpassen
	Boden	Parkett Eiche Würfel Mosaik	Boden schleifen und neu ölen Ergänzung Randstreifen im Küchenbereich.
	Decke	Stuckdecke mit Stuckoval und umlaufendem Deckenabschlussprofil. Glatt verputzt, Dispersionsfarbe gerollt.	Abtragen bis auf tragbaren Untergrund Ausbesserungsarbeiten durch Gipser und neuer Anstrich mit Leimfarbe, Farbton: KT 34.2 Ivoire
	Türe A1	0.85m x 1.90m	Türe inkl. Beschläge restaurieren, neuer Anstrich mit Ölfarbe, Farbton: RAL 7044

Vor der Sanierung

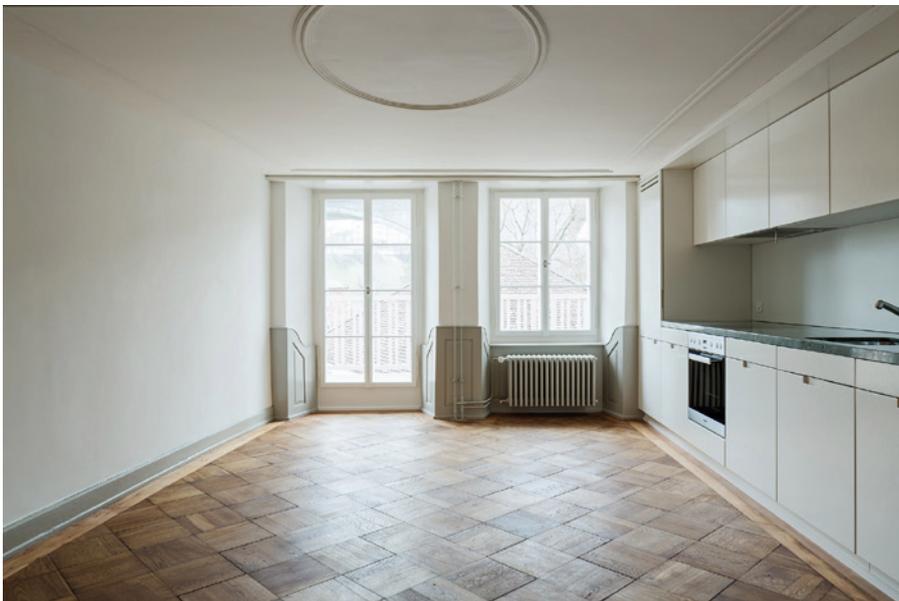
Nach Sanierung, Mai 2015

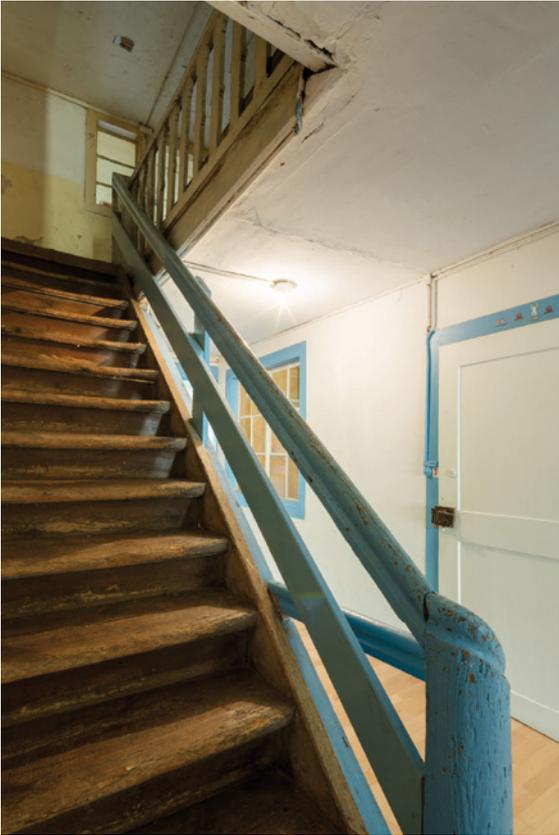
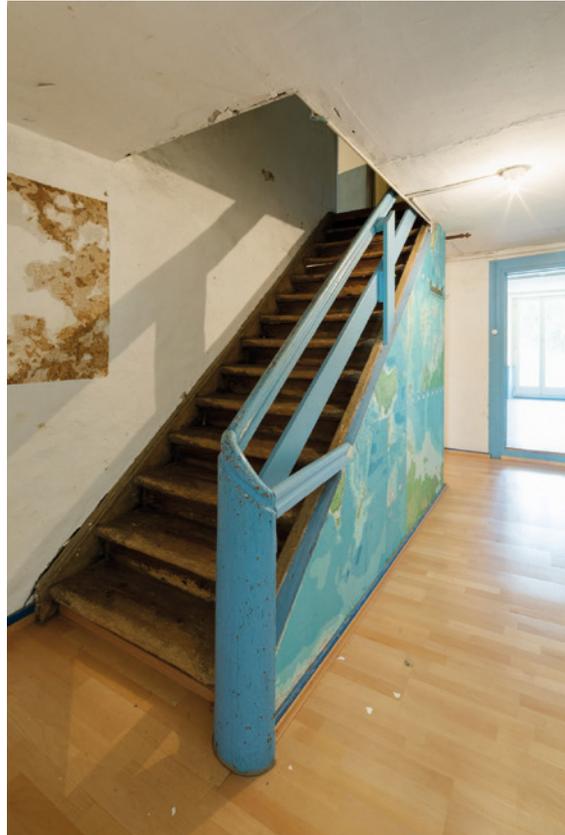
5-2.06 Eingang / Flur, 2.0G

Bereich	Bestand	Massnahmen
Ausbau	Wände	Glatt verputzt, stark überarbeitet, aktuell mit Dispersionsfarbe überrollt. Freilegung zeigen verbräunte Kalkschlämmschichte und Farbschichten auf einem älteren Putz	Nicht haftende Farbschichten und Putz entfernen, neuer Weissputz, gestrichen mit mineralischer Farbe. Farbton: RAL 9010 Neue EI60 Wand als Raumabschluss sowie neue Wand zu WC/Garderobe (Aufgrund starker Beschädigung durch Anpassungsarbeiten)
	Boden	PVC, darunter stark beschädigte, breite Tannenriemen	PVC entfernen und Tannenriemen ausbauen. Einbau neuer Tannenriemen, ca. 30cm breit. Tannenleisten in den Fugen aufgrund grosser Spaltenbildung nach Schwinden.
	Decke	Glatt verputzt, Dispersionsfarbe	Nicht haftende Farbschichten und Putz entfernen, Putz ergänzen, Anstrich mit Leimfarbe. Farbton: KT 34.2 Ivoire
	Türe A1 Türe C2 Türe D1	0.73m x 1.83m, mit Sprossenfenster 0.81m x 1.92m 0.78m x 1.79m, Asbest (F)	(Massnahmen Türen siehe entsprechende Räume)

Vor der Sanierung

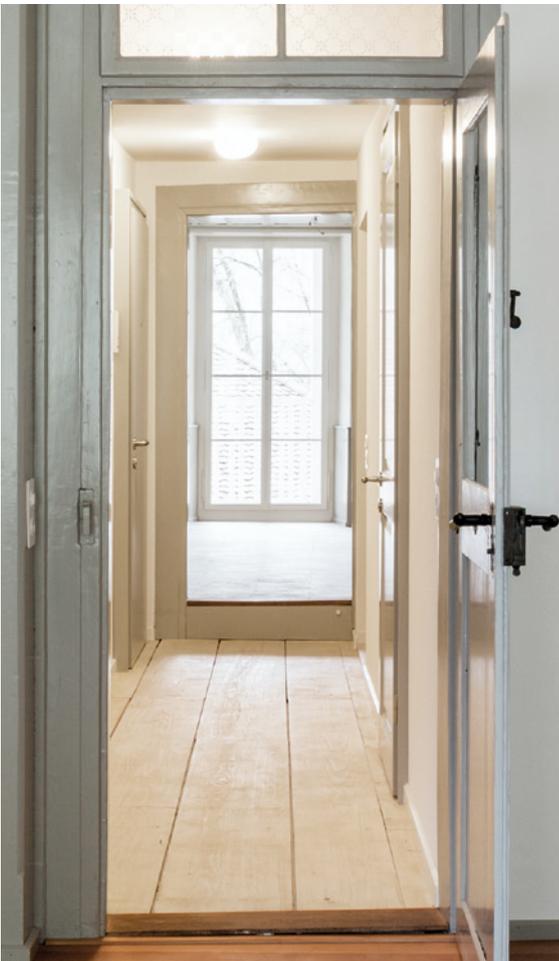
Nach Sanierung, Mai 2015
