Raumbuch

Untere Halde 5 in Baden

November 2015

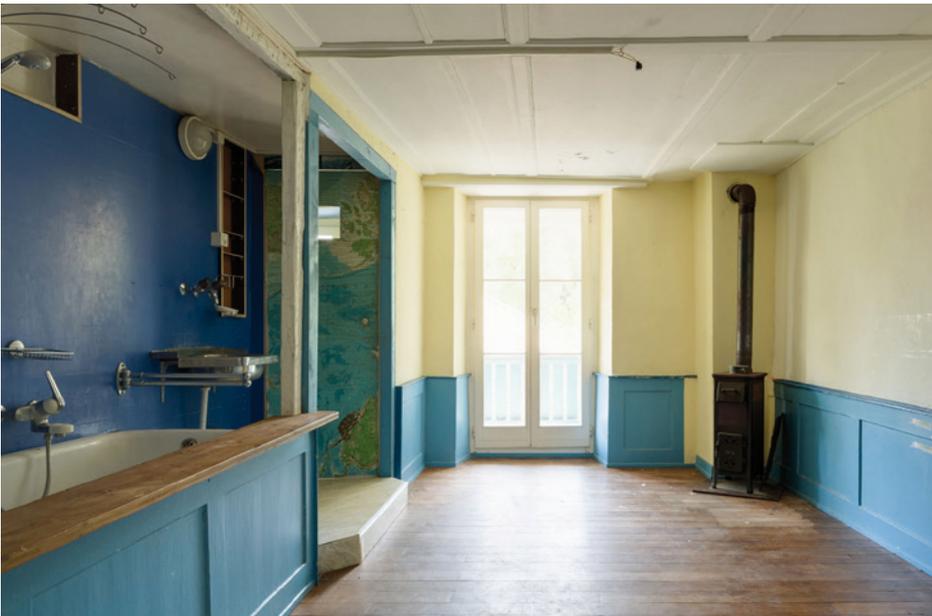
5-2.08 Küche / Essen, 2.OG

Bereich	Bestand	Massnahmen
Ausbau	Wände	Glatt verputzt, Dispersionsgarbe Täfer 0.72m hoch, an allen Wänden	bestehende Tapete und nicht haftende Farbschichten entfernen, Ergänzung Kalkputz und neues Tapetengrundpapier, gestrichen mit mineralischer Farbe. Farbton: RAL 9010 Täfer: Farbschichten bis zu tragfähigem Untergrund entfernen, neuer Anstrich mit Ölfarbe. Farbton: RAL 7044
	Boden	Buche, Riemen	Ausbau Aufdoppelung im ehemaligen Badbereich, Boden schleifen und neu ölen
	Decke	Holz-kassettendecke, aktuell mit Kunstharzfarbe gestrichen	analog Täfer, Risse im Kassettenfeld mit neuen Holzleisten abdecken
	Türe A1	0.81m x 1.92m	Türe inkl. Beschläge restaurieren, neuer Anstrich mit Ölfarbe, Farbton: RAL 7044 Neues Glas, Replicata: Musselglas M17
	Balkontüre C1	1.11m x 2.18m, von 1994	Neue Fenstertüre aus Holz,, Anstrich mit Ölfarbe Farbton: RAL 9010
	Wandschrank	An der Wand A	Schleifen, neuer Anstrich mit Ölfarbe, RAL 7044

Vor der Sanierung

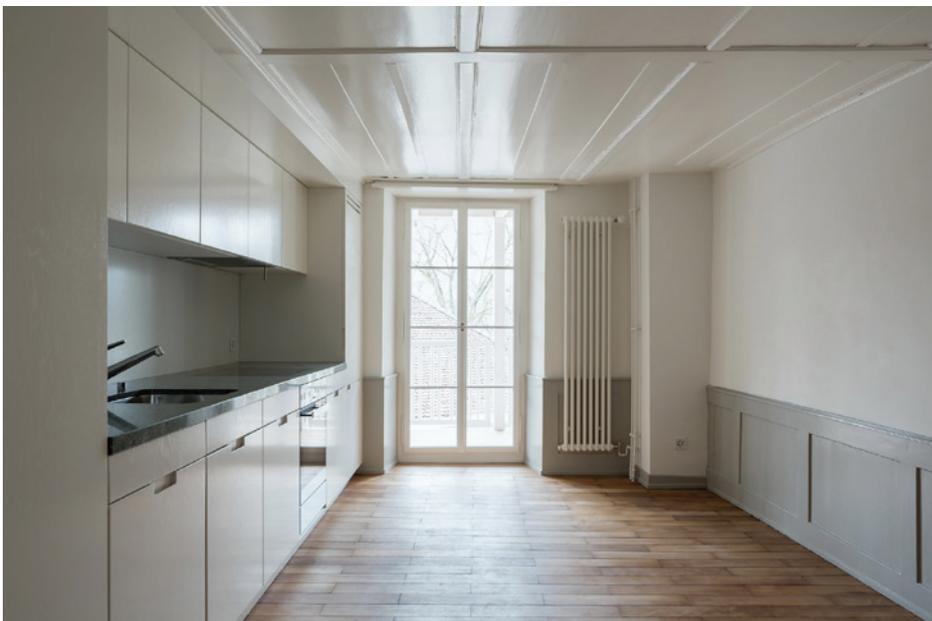
Nach Sanierung, Mai 2015

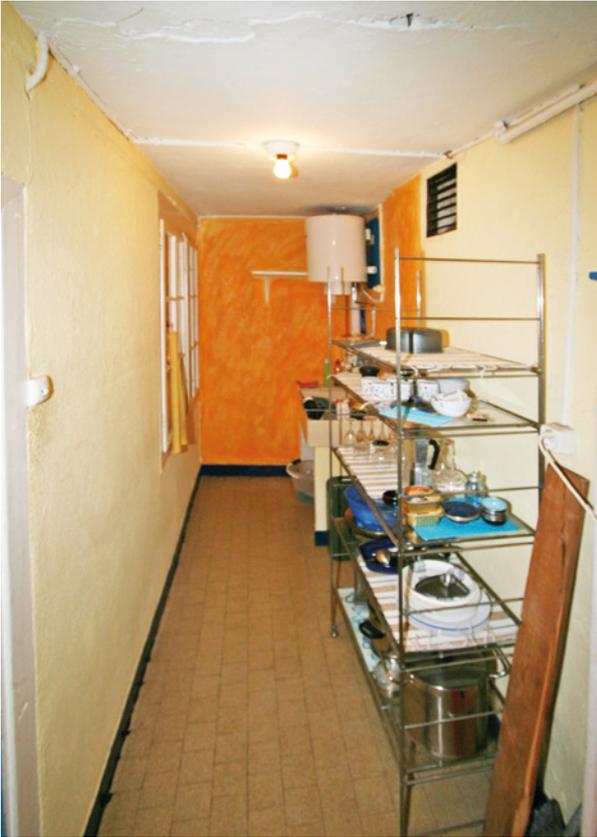
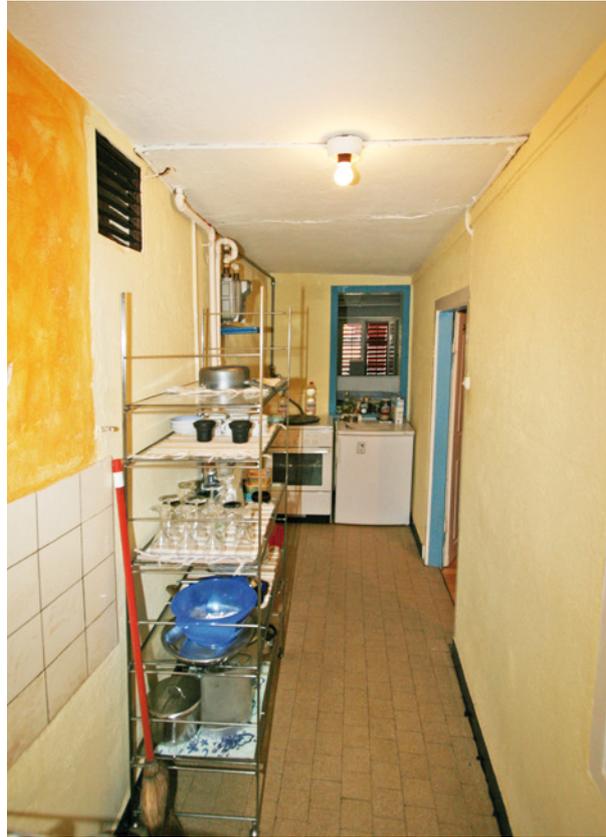
5-2.09 Dusche / WC, 2.0G

Bereich	Bestand	Massnahmen
Ausbau	Wände	mehrere Putz- Schlämm- und Fasungsschichten, mit Dispersionsfarbe gestrichen. Teilweise mit Fliessenspiegel an Wand D bei Fliessenkleber (WD) asbestverdacht	Fliesen entfernen, Farbschichten bis auf gut haftenden Untergrund entfernen und Putz ergänzen. Wände neu plätteln, keine Platten an Wand B Wandplatten: Wyrsch Baukeramik AG, Art.Nr. CV-IN ghiaccio, 10x10cm (Hersteller Ceramica Vogue)
	Boden	Zementplattenboden, 10 x 10 cm mit umlaufendem schwarzen Sockel	Boden bis und mit Unterlagsboden ausbauen. Blindboden flicken, Einbau neuer UB mit Trittschalldämmung, Oberfläche Zementplatten. Mosaic del Sur, 20x20, Motiv Ref.: 1014-3, Farben: G, V1, V2, GPL, Fries: V1
	Decke	glatt verputzt mit Dispersionsfarbe	Neue Gipsdecke mit Leimfarbe gestrichen, Farbton: KT 34.2 Ivoire
	Türe B1	0.81m x 1.92m	Neue Türe Fi/Ta Vollholz gestemmt mit 2 Füllungen, gestrichen mit Ölfarbe, Farbton: RAL 7044 Drücker: u.s.w. Modell Eden, Nickel matt geschliff.

Vor der Sanierung

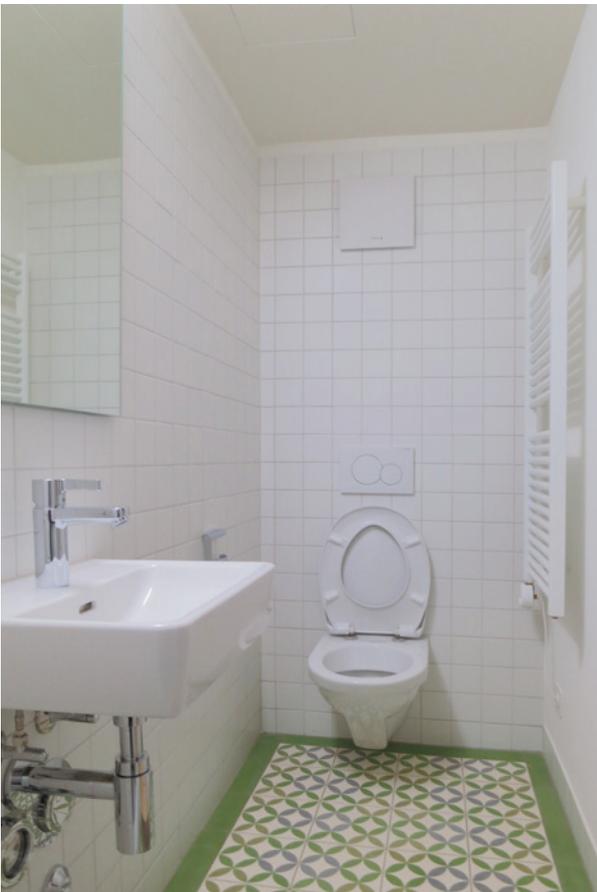
Nach Sanierung, Mai 2015

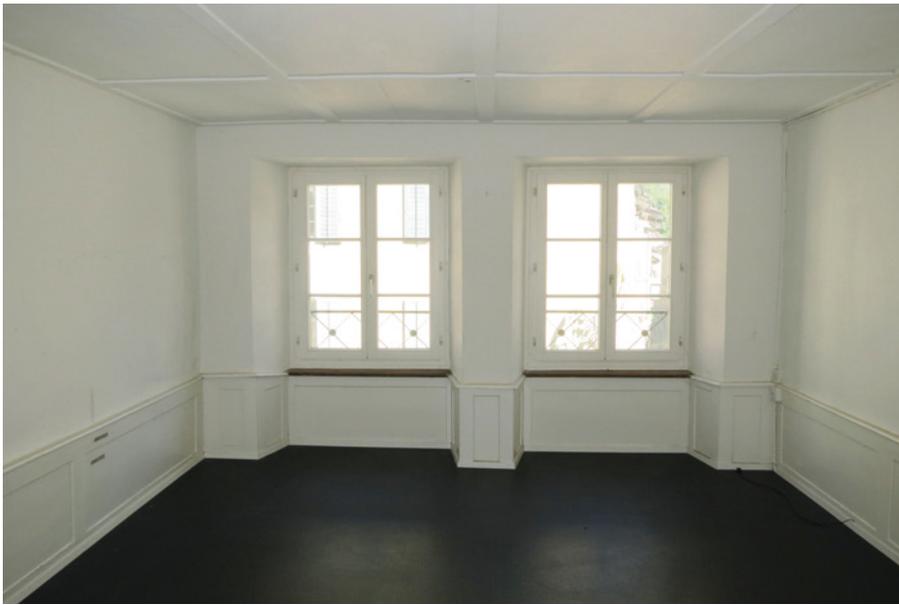
5-2.10 Wohnzimmer 2.OG

Bereich	Bestand	Massnahmen
Ausbau	Wände	Glatt verputzt. geschlämmt, Täfer 0.58m Hoch an Wand A, B und D	bestehende Tapete und nicht haftende Farbschichten entfernen, Ergänzung Kalkputz und neues Tapetenrundpapier, gestrichen mit mineralischer Farbe. Farbton: RAL 9010 Täfer: Farbschichten bis zu tragfähigem Untergrund entfernen, neuer Anstrich mit Ölfarbe. Farbton: RAL 7044 Ergänzung Täferstück hinter Ofen
	Boden	PVC, darunter Blindboden	PVC entfernen, neuer Holzboden mit Trittschall, Buche Vollholz, raumbreite Bretter
	Decke	Holzkassettendecke mit Dispersionsfarbe gestrichen	Farbschichten bis zu tragfähigem Untergrund entfernen, neuer Anstrich mit Ölfarbe. Farbton: RAL 9010
	Türe C1	0.73m x 1.83m mit Oblicht 0.73m x 0.35m	Türe inkl. Beschläge restaurieren, neuer Anstrich mit Ölfarbe, Farbton: RAL 7044 Neues Glas, Replicata: Musselinglas M17
	Fenster A1 Fenster A2	1.17m x 1.46m 1.20m x 1.46m	Neue Fenster aus Holz Anstrich Ölfarbe, Farbton: RAL 9010

Vor der Sanierung

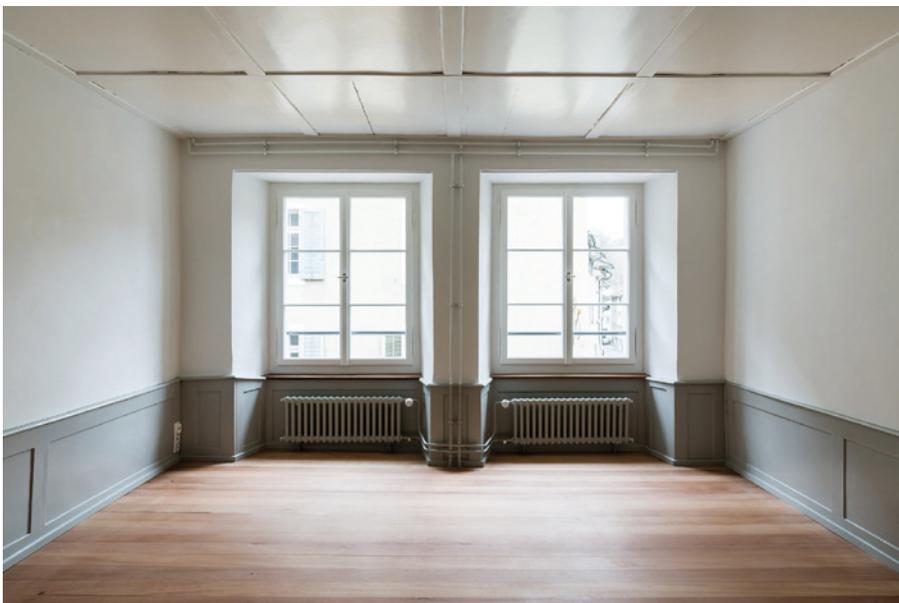
Nach Sanierung, Mai 2015

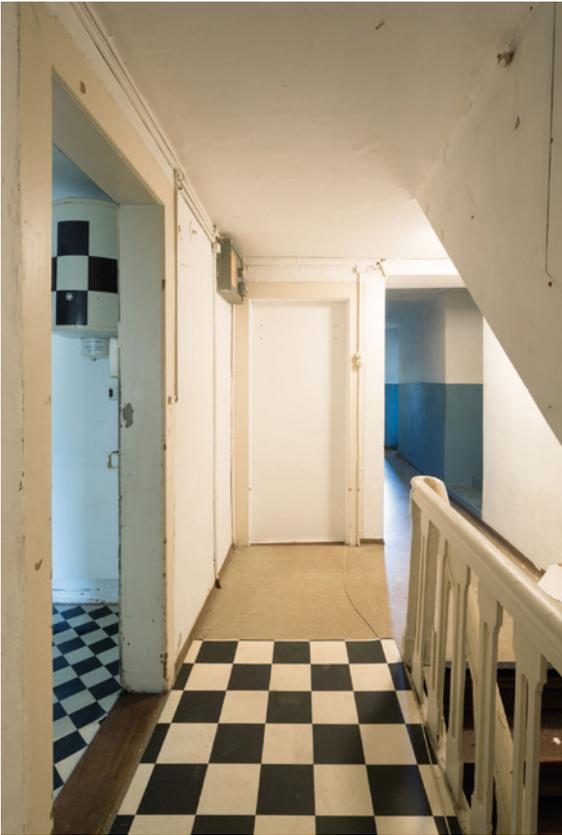
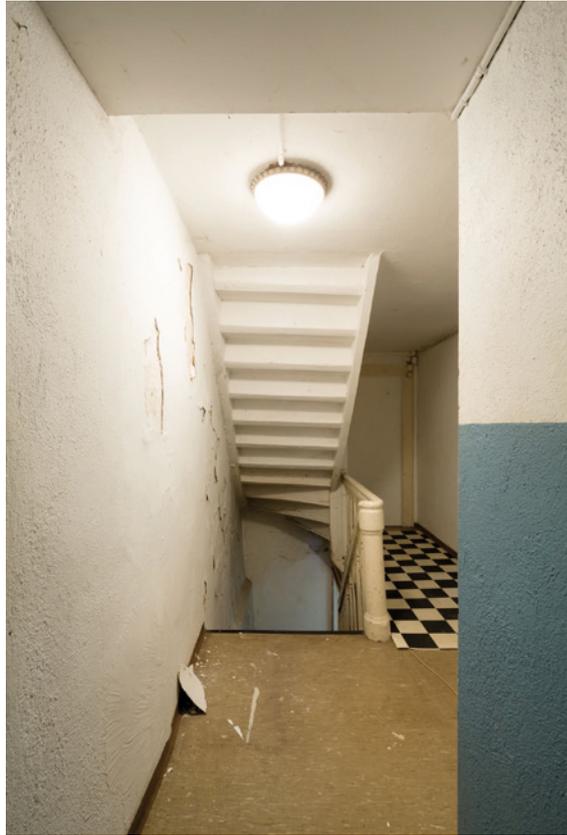
5-3.01 Flur, 3.OG

Bereich	Bestand	Massnahmen
Ausbau	Wände	Glatt verputzt, aktuell Dispersionsfarbe gestrichen	Nicht haftende Farbschichten und Putz entfernen, neuer Weissputz, gestrichen mit mineralischer Farbe. Farbton: RAL 9010
	Boden	PVC, darunter Bretterboden Fi/Ta, stark wurmstichig	Bestehender Holzboden durch neue, breite (300mm) Tannenriemen ersetzt und geölt (WOCA)
	Decke	glatt verputzt, mit Dispersionsfarbe gestrichen	Nicht haftende Farbschichten und Putz entfernen, Putz ergänzen, Anstrich mit Leimfarbe. Farbton: KT 34.2 Ivoire
	Türe A1 Türe B1 Türe C1 (Zimmer)	0.75m x 1.88m	(Massnahmen Türen siehe entsprechende Räume)
	Türe D1 (Estrich)	0.72m x 1.84m	Bestehende Türe geschliffen und neuer Anstrich mit Ölfarbe, Farbton: RAL 7044
	Durchgang C		Durchgang zu WC zumauern
	Treppe ins DG		Tritte Treppe ins DG minimal restauriert, gesichert und neu geölt. Geländer: fehlende und beschädigte Sprossen wurden ersetzt, neue Masserierung an Geländer und Wagen durch Fontana & Fontana AG Untersicht Treppe und seitliche Verkleidung Treppe ins DG gestrichen mit Ölfarbe, Farbton: RAL 7044

Vor der Sanierung

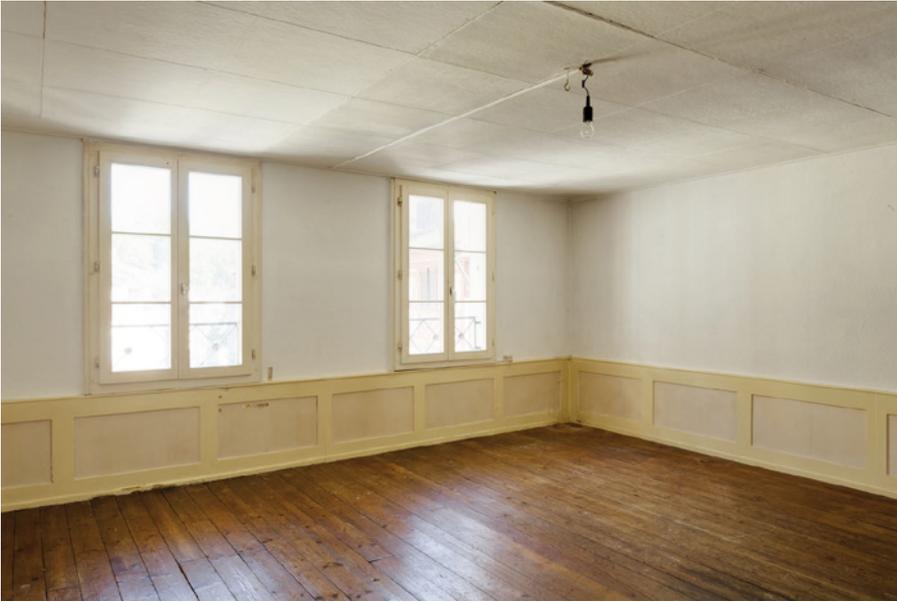
5-3.02 Schlafzimmer

Bereich	Bestand	Massnahmen
Ausbau	Wände	glatt verputzt, tapeziert, aktuell Dispersionsfarbe gerollt Brusttäfer 0.63 Meter hoch	Einbau neue Trennwand in der Raummitte mit grosser Schiebetür. Bestehende Tapete und nicht haftende Farbschichten entfernen, Ergänzung Kalkputz und neues Tapetengrundpapier, gestrichen mit mineralischer Farbe. Farbton: RAL 9010 Täfer: Farbschichten bis zu tragfähigem Untergrund entfernen, neuer Anstrich mit Ölfarbe. Farbton: RAL 7044
	Boden	Riemenboden Eiche mit umlaufendem Fries	Boden schleifen und neu ölen
	Decke	Pavatexplatten, aktuell Dispersionsfarbe gestrichen	Pavatexplatten entfernen, Einbau neue Gipsdecke, gestrichen mit Leimfarbe, Farbton: KT 34.2 Ivoire
	Fenster A1 Fenster A2	0.90m x 1.39m, Simshöhe 0.70m 0.94m x 1.39m, Simshöhe 0.69m	Neue Fenster aus Holz, gestrichen mit Ölfarbe Farbton: RAL 9010
	Türe C1 (Küche) Türe C2 (Gang)	0.77m x 1.90m 0.75m x 1.88m	Türen inkl. Beschläge restaurieren, neuer Anstrich mit Ölfarbe, RAL 7044 Neues Glas, Replicata: Musselinglas M17

Vor der Sanierung

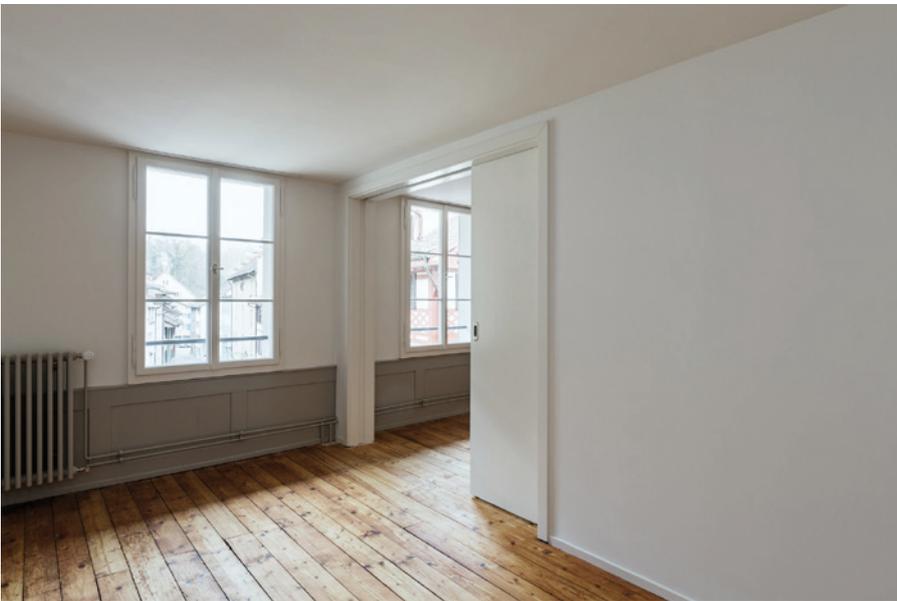
Nach Sanierung, Mai 2015

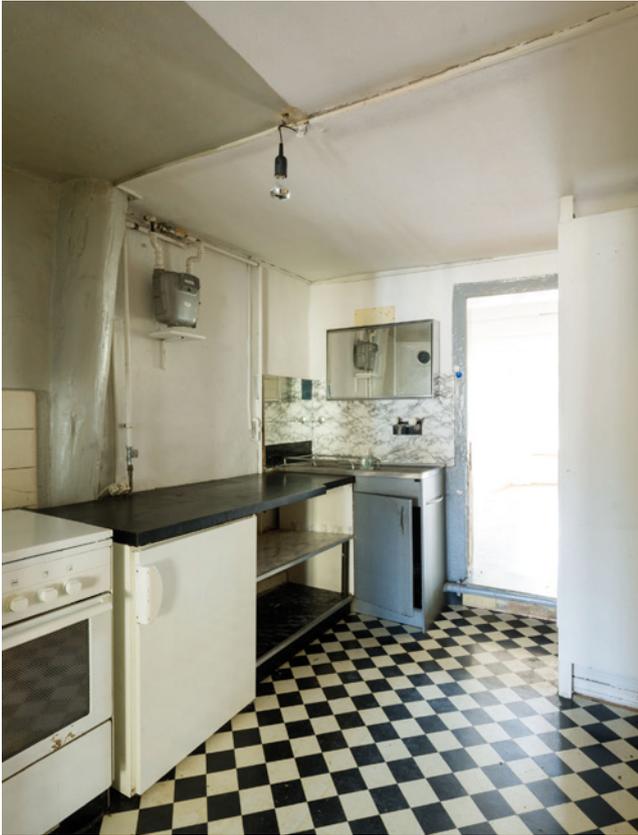
5-3.03 Bad, 3. OG

Bereich	Bestand	Massnahmen
Ausbau	Wände	glatt verputzt, Dispersionsfarbe gestrichen, Plattenspiegel hinter Herd 1.31m hoch Wandbelag in der Dusche (Wand C & D) asbesthaltig (S, wichtige Menge)	Fliesen entfernen, Farbschichten bis auf gut haftenden Untergrund entfernen und Putz ergänzen. Wände neu plätteln, keine Platten an Wand D Wandplatten: Wyrsch Baukeramik AG, Art.Nr. CV-IN ghiaccio, 10x10cm (Hersteller Ceramica Vogue) Einbau einer neuen Wand bei A
	Boden	PVC	Boden bis und mit Unterlagsboden ausbauen. Blindboden flicken, Einbau neuer UB mit Trittschalldämmung, Oberfläche Zementplatten. Mosaic del Sur, 20x20, Motiv Ref.: 10143, Farben: G, GM, P4, GPL, Fries: P4
	Decke	glatt verputzt mit Dispersionsfarbe gestrichen	Farbschichten bis auf gut haftenden Untergrund entfernen, neuer Anstrich mit Leimfarbe Farbton: KT 34.2 Ivoire
	Türe A1	0.71m x 1.87m	(Massnahmen siehe Raum 5-3.02)
	Türe C1		Öffnung zumauern

Vor der Sanierung

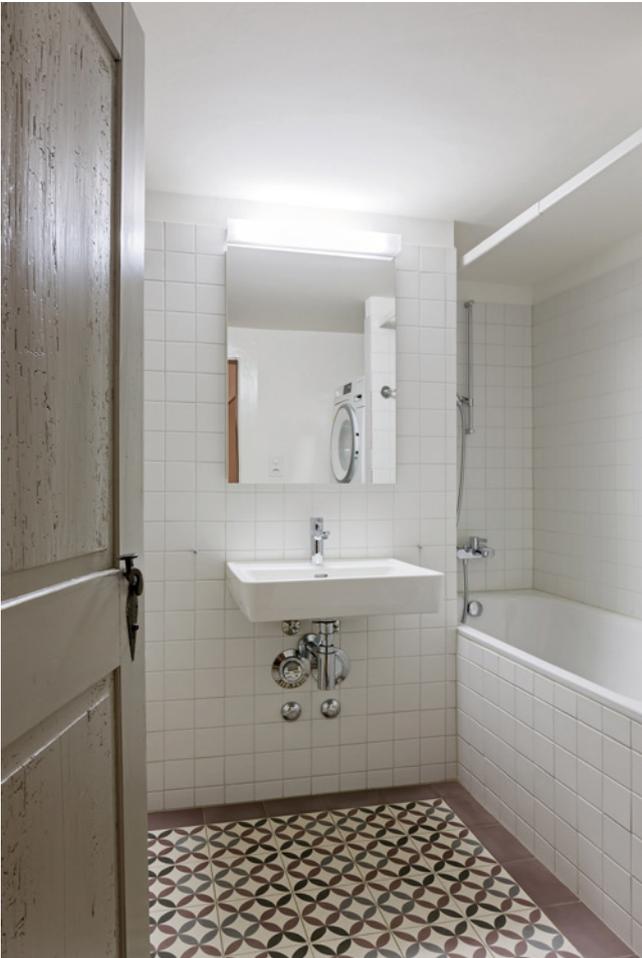
Nach Sanierung, Mai 2015

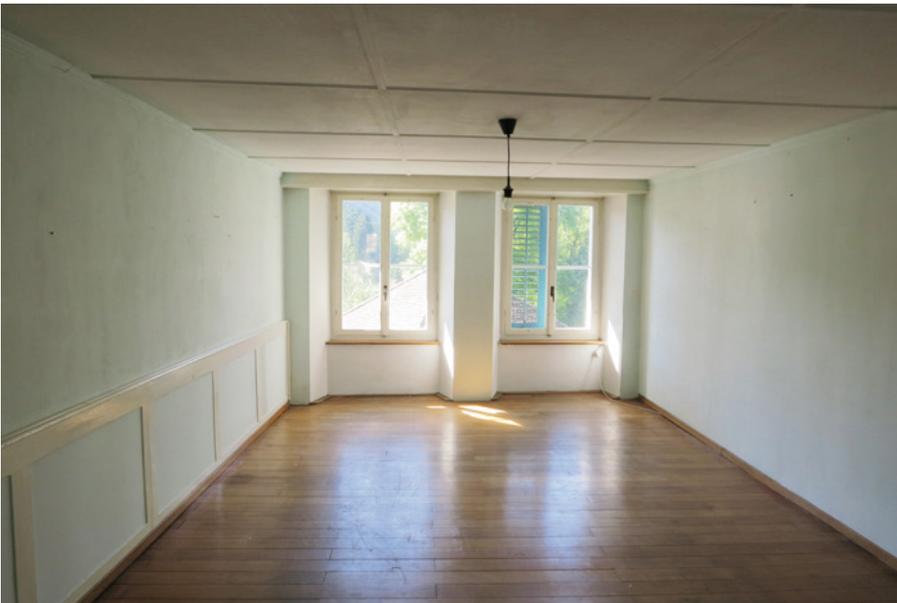
5-3.04 Schlafzimmer, 3. OG

Bereich	Bestand	Massnahmen
Ausbau	Wände	glatt verputzt, tapeziert und mit Dispersionsfarbe gestrichen Hüfttäfer 0.8 Meter hoch	Abbruch Leichtbauwand zu Korridor und WC's Bestehende Tapete und nicht haftende Farbschichten entfernen, Ergänzung Kalkputz und neues Tapetengrundpapier, gestrichen mit mineralischer Farbe. Farbton: RAL 9010 Holzwerk: Farbschichten bis zu tragfähigem Untergrund entfernen, neuer Anstrich mit Ölfarbe. Farbton: RAL 7044
	Boden	Riemenboden Buche	Boden ergänzen, schleifen und neu ölen
	Decke	Pavatex, darunter Holzkassettendecke	Pavatexplatten entfernen Bestehende Holzkassettendecke restaurieren und neuer Anstrich mit Ölfarbe Farbton: RAL 9010
	Türe A1	0.66m x 1.78m	Türe inkl. Beschläge restaurieren, neuer Anstrich mit Ölfarbe, Farbton: RAL 7044
	Türe A2 (in Küche)	0.72m x 1.84m, unsauberer Wanddurchbruch	Öffnung zumauern
Elektro	Fenster C1 Fenster C2	1.08m x 1.46m 1.08m x 1.46m	Neue Fenster aus Holz, Anstrich Ölfarbe Farbton: RAL 9010

Vor der Sanierung

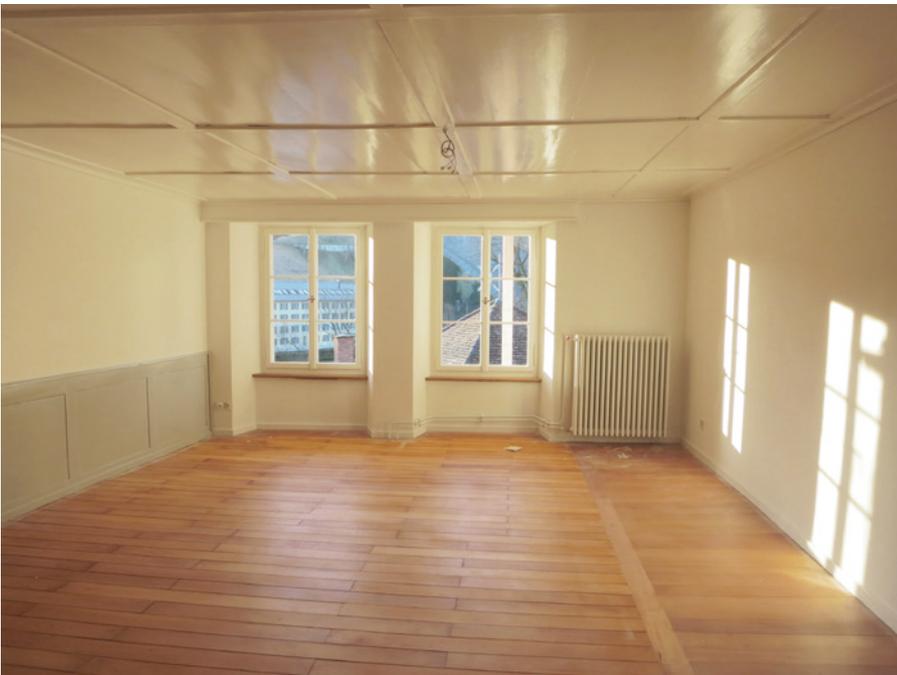
Nach Sanierung, Mai 2015

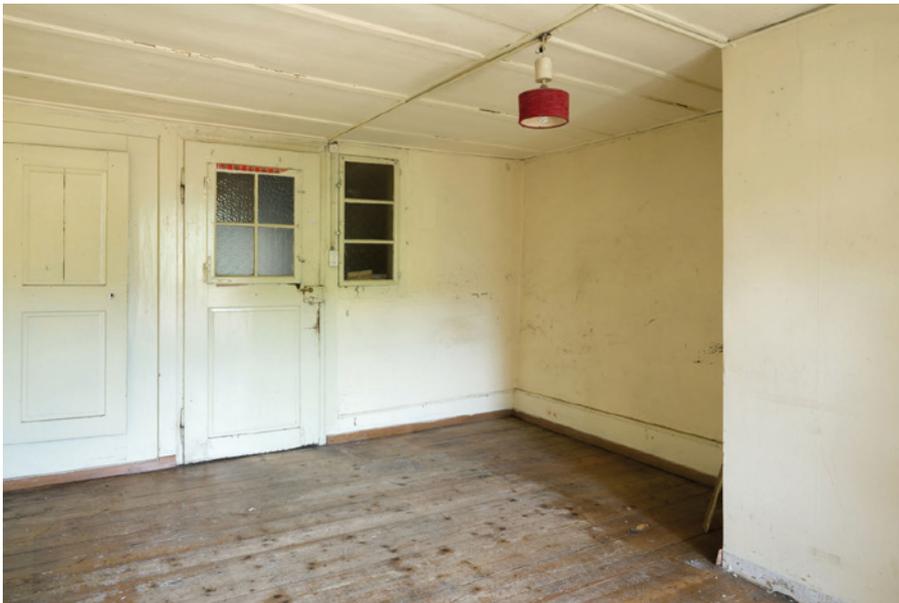
5-3.07 Schlafzimmer, 3. OG

Bereich	Bestand	Massnahmen
Ausbau	Wände	Glatt verputzt, tapeziert, Dispersionsfarbe gestrichen	<p>Abbruch Wände bei WC-Nische, zumauern der Türöffnung zur Nachbarswohnung. Bestehende Tapete und nicht haftende Farbschichten entfernen, Ergänzung Kalkputz und neues Tapetengrundpapier, gestrichen mit mineralischer Farbe. Farbton: RAL 9010</p> <p>Holzwerk: Farbschichten bis zu tragfähigem Untergrund entfernen, neuer Anstrich mit Ölfarbe. Farbton: RAL 7044</p>
	Boden	Buche Riemenboden	Ergänzung Tannenriemen im Bereich der ehemaligen Toilette bis zum Fenster
	Decke	Holzkaasettendecke mit Füllung und Abdeckleisten, aktuelle Kunstharzfarbe gestrichen	auch aus hygienischen Gründen Decke ausbauen, neue Gipsdecke EI60, gestrichen mit Leimfarbe. Farbton: KT 34.2 Ivoire
	Türe A1	0.75m x 1.88m	Türe inkl. Beschläge restaurieren, neuer Anstrich mit Ölfarbe, RAL 7044 Neues Glas, Replicata: Musselinglas M17
	Fenster A1		Fenster ausbauen, Öffnung zumauern.

Vor der Sanierung

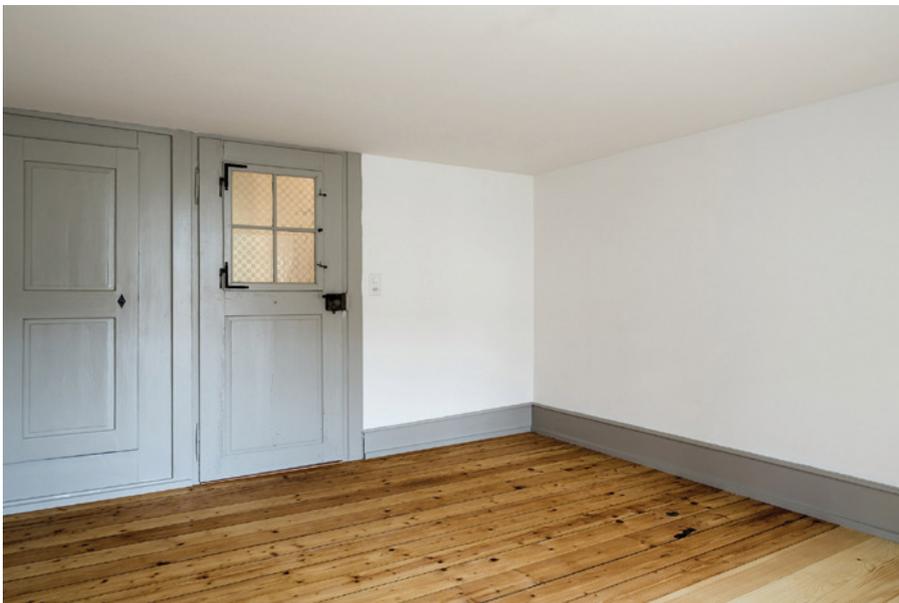
Nach Sanierung, Mai 2015

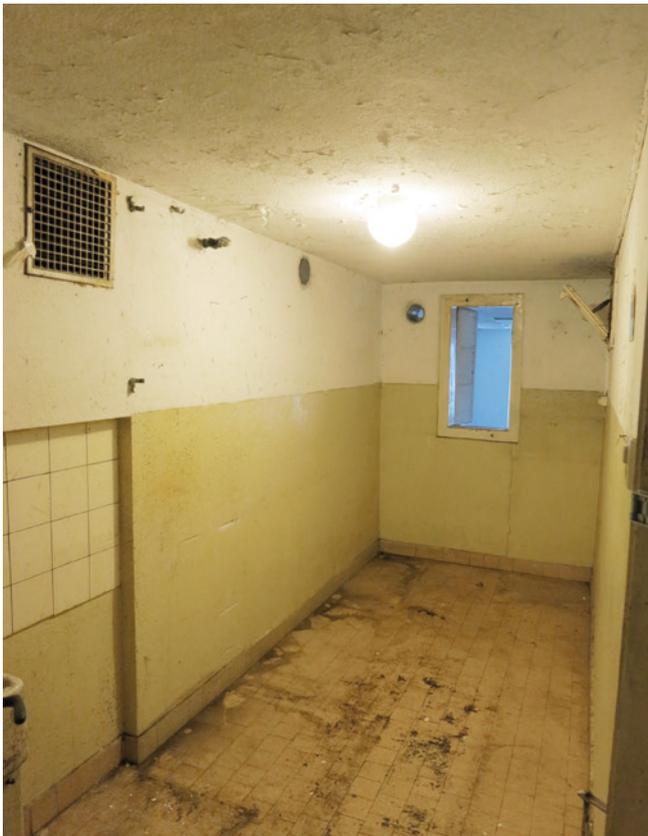
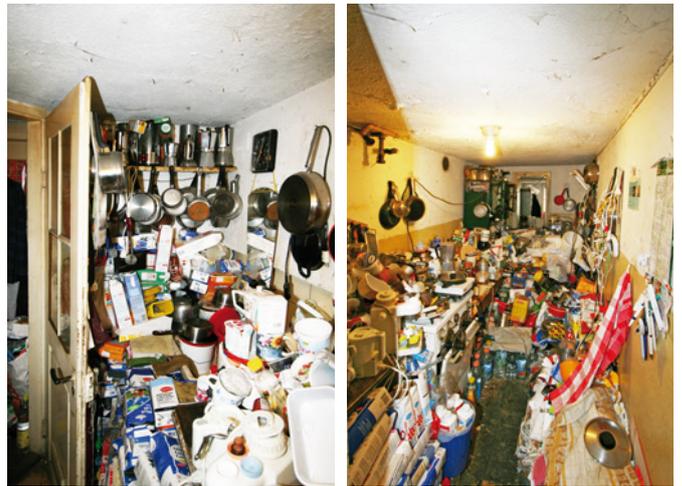
5-3.08 Bad, 3. OG

Bereich	Bestand	Massnahmen
Ausbau	Wände	Sockelbereich mit Kunstharzfarbe gestrichen, Wandoberteil glatt verputzt mit Dispersionsfarbe gestrichen	Fliesen entfernen, Farbschichten bis auf gut haftenden Untergrund entfernen und Putz ergänzen. Wände neu plätteln, keine Platten an Wand A,B&C Wandplatten: Wyrsch Baukeramik AG, Art.Nr. CV-IN ghiaccio, 10x10cm (Hersteller Ceramica Vogue)
	Boden	Zementplattenboden mit Sockel, 10 x 10cm	Boden bis und mit Unterlagsboden ausbauen. Blindboden flicken, Einbau neuer UB mit Trittschalldämmung, Oberfläche Zementplatten. Mosaic del Sur, 20x20, Motiv Ref.: 10143, Farben: G, GM, P4, GPL, Fries: P4
	Decke	glatt verputzt, Dispersionsfarbe gestrichen	Farbschichten bis auf gut haftenden Untergrund entfernen, neuer Anstrich mit Leimfarbe Farbton: KT 34.2 Ivoire
	Türe B1	0.70m x 1.96m	Türe umbanden und inkl. Beschläge restaurieren, neuer Anstrich mit Ölfarbe, RAL 7044 Neues Glas, Replicata: Musselinglas M17

Vor der Sanierung

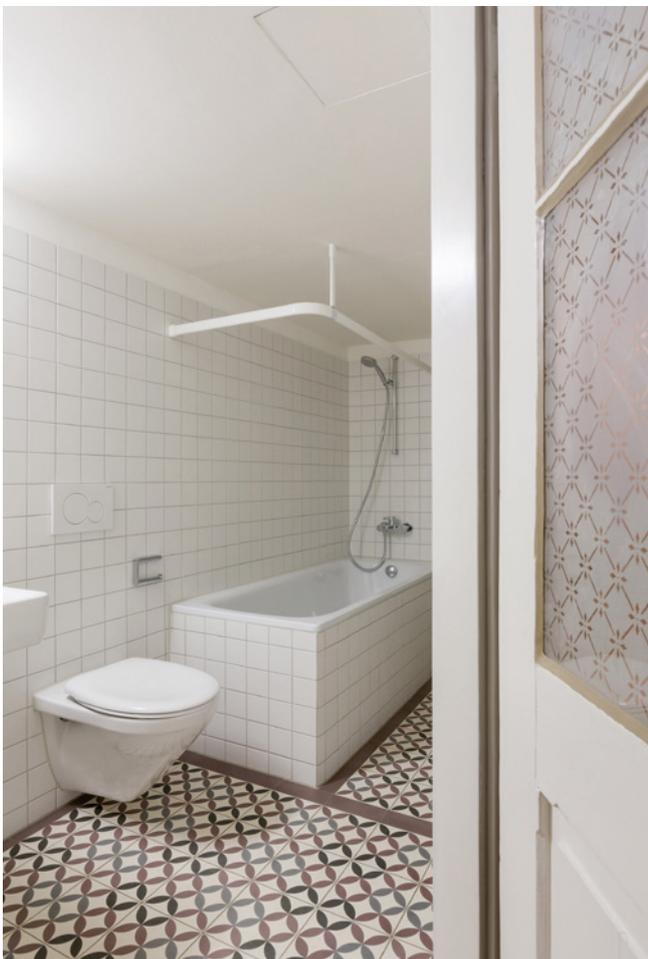
Nach Sanierung, Mai 2015

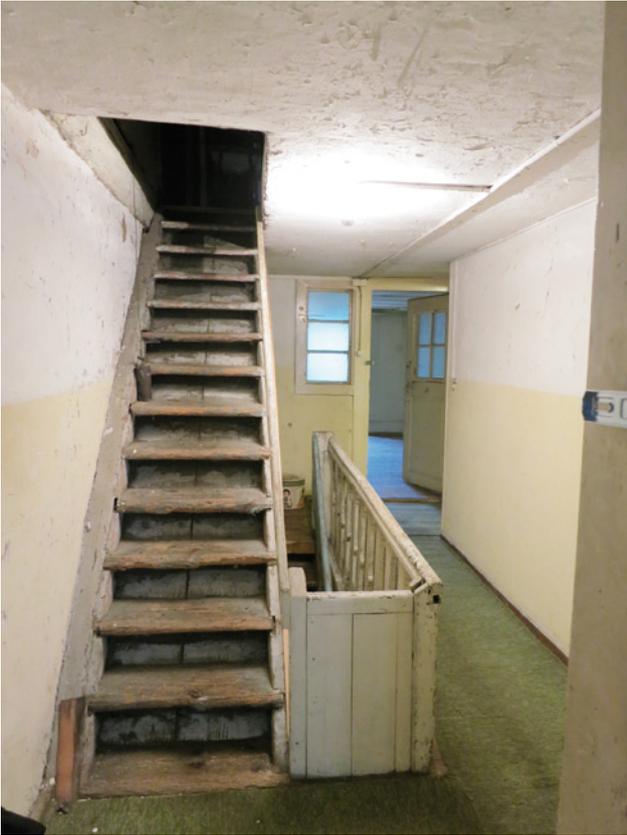
5-3.09 Treppenhaus / Korridor, 3. OG

Bereich	Bestand	Massnahmen
Ausbau	Wände	Glatt verputzt, aktuell Dispersionsfarbe gestrichen	<p>Nicht haftende Farbschichten und Putz entfernen, neuer Weissputz, gestrichen mit mineralischer Farbe. Farbton: RAL 9010</p> <p>Einbau Elektroschrank bei altem Durchgang (B1) mit Türe Fi/Ta Vollholz gestemmt mit 2 Füllungen, gestrichen mit Ölfarbe, Farbton: RAL 9010</p>
	Boden	Tanne, Riemenboden, sehr weich und stark wurmstichig	Bestehender Holzboden durch neue, breite (300mm) Tannenriemen ersetzt und geölt
	Decke	Glatt verputzt, Dispersionsfarbe gestrichen	Nicht haftende Farbschichten und Putz entfernen, Putz ergänzen, Anstrich mit Leimfarbe. Farbton: KT 34.2 Ivoire
	Türe A1 Türe C1 Türe D1	0.80m x 1.82m 0.70m x 1.96m 0.56m x 0.29m, Sims auf 1.42m	(Massnahmen Türen siehe entsprechende Räume)
	Durchgang B1		Durchgang bei Brandmauer zumauern
	Fenster C1	0.41m x 0.86m, Sims auf 1.07m	Fenster ausbauen, Öffnung zumauern.

Vor der Sanierung

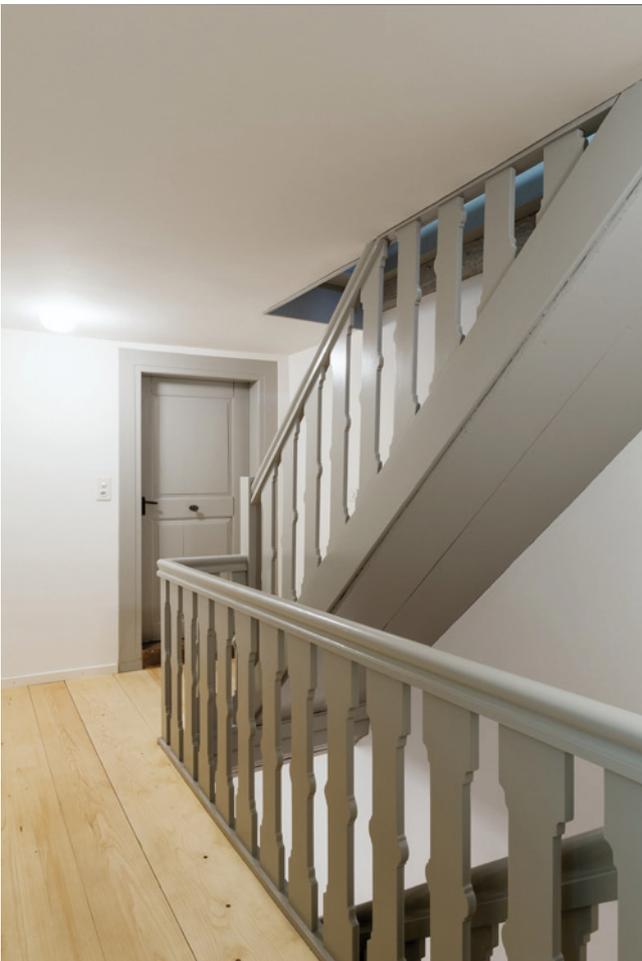
Nach Sanierung, Mai 2015

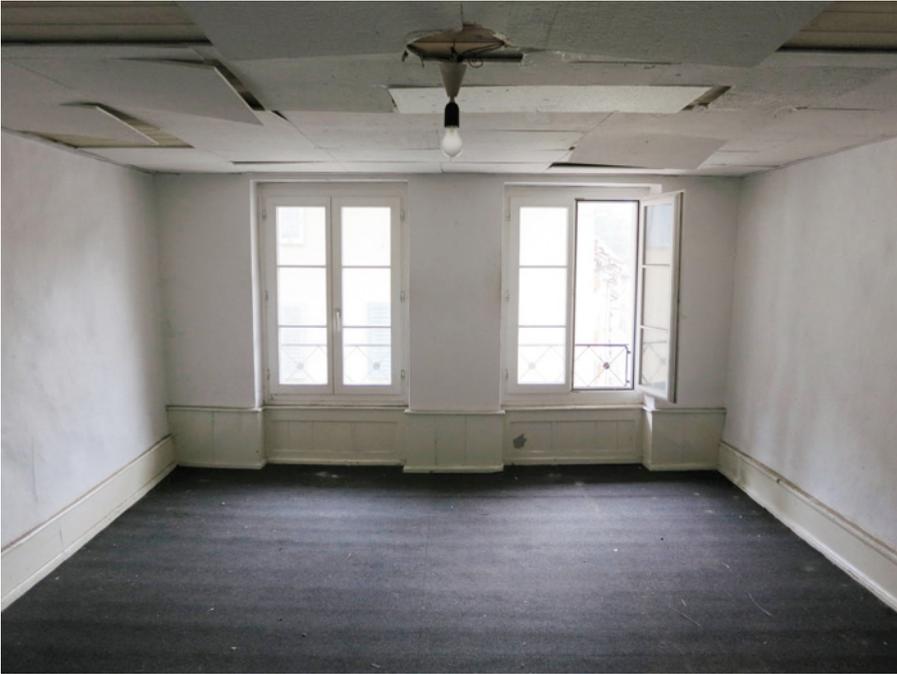
5-3.10 Schlafzimmer, 3.OG

Bereich	Bestand	Massnahmen
Ausbau	Wände	glatt verputzt tapeziert, mit Dispersionsfarbe gestrichen	Bestehende Tapete und nicht haftende Farbschichten entfernen, Ergänzung Kalkputz und neues Tapetengrundpapier, gestrichen mit mineralischer Farbe. Farbton: RAL 9010 Täfer: Farbschichten bis zu tragfähigem Untergrund entfernen, neuer Anstrich mit Ölfarbe. Farbton: RAL 7044
	Boden	Teppich, darunter alter Bretterboden, (Tanne)	Tannenboden stark wurmstichig, daher Einbau neuer Tannenboden über altem Boden
	Decke	Riemenbretter (50er Jahren), mit Styroporverkleidung	Styroporverkleidung und Riemenbretter durch neue Gipsdecke (EI60) ersetzen. Farbton: KT 34.2 Ivoire
	Fenster A1 Fenster A2	1.04m x 1.57m, Simshöhe 0.41m, 1994 1.04m x 1.57m, Simshöhe 0.41m, 1994	Neue Fenster aus Holz, Anstrich mit Ölfarbe Farbton: RAL 9010
	Türe C1	0.80m x 1.82m	Türe inkl. Beschläge restaurieren, neuer Anstrich mit Ölfarbe, RAL 7044

Vor der Sanierung

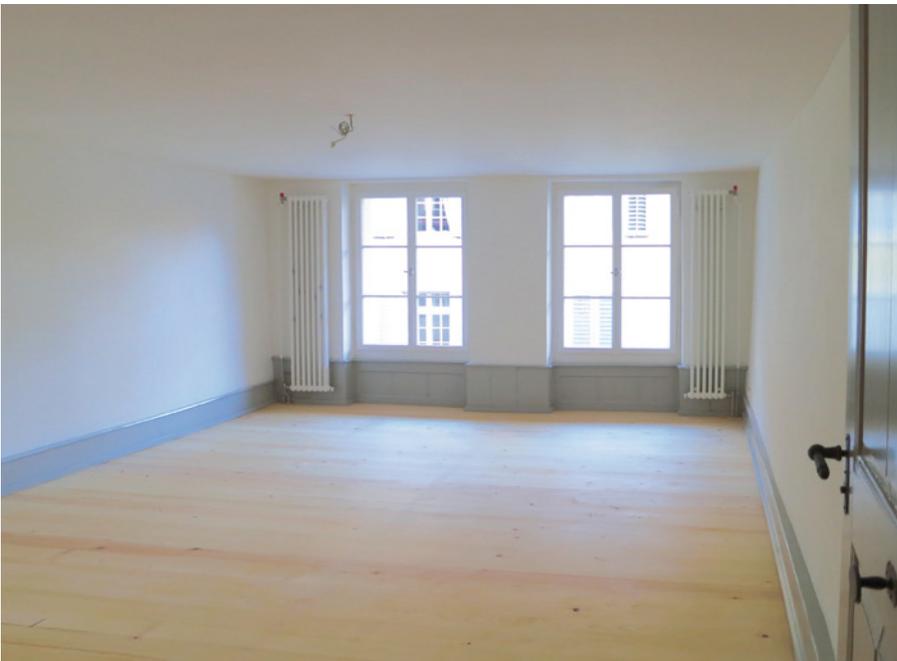
Nach Sanierung, Mai 2015
