# Schlössli Schneisingen

## Bericht des Architekten über die Aussenrenovation 2012

Objekt-ID: SSI003    Verpfl.-Nr.: 16/12  
Eigentümer: Dr. Franz Meng, Schlössliweg 3, 5425 Schneisingen

Baden, 11.11. 2013

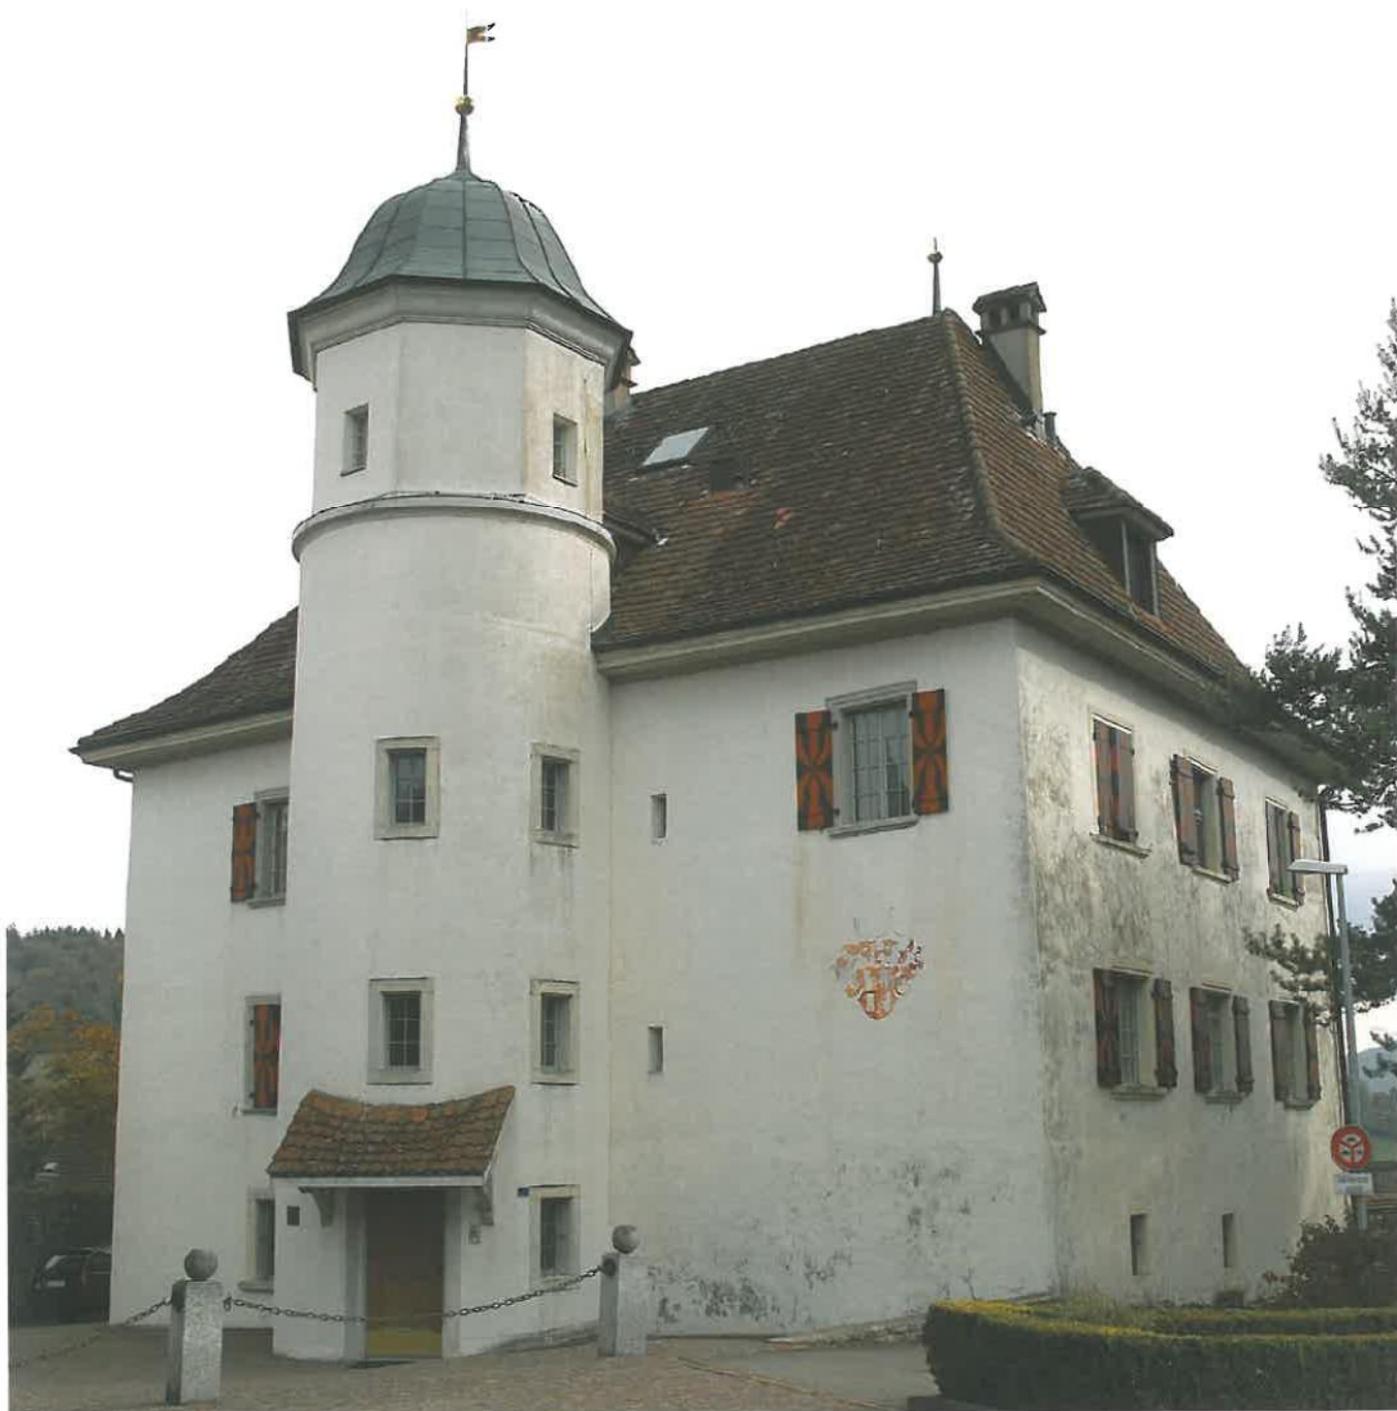
Vorzustand Nord – und Westfassade, 25.10.2011

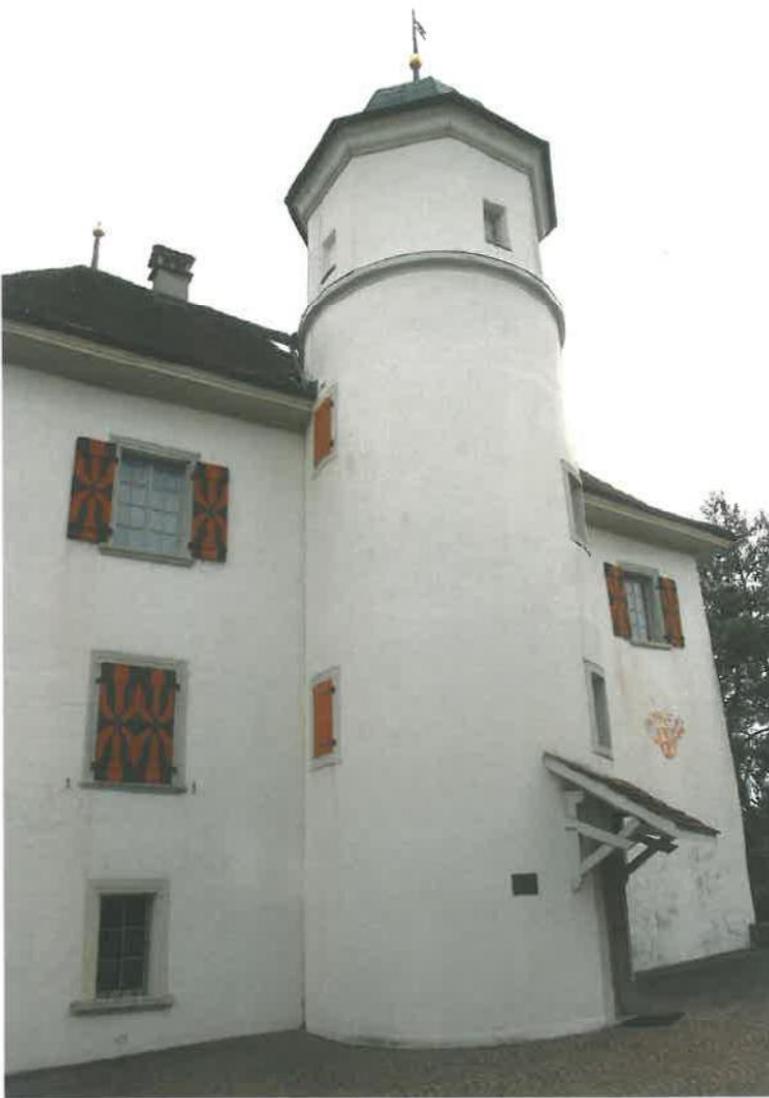
Vorzustand Turm Nord-Ostansicht 25.10.2011

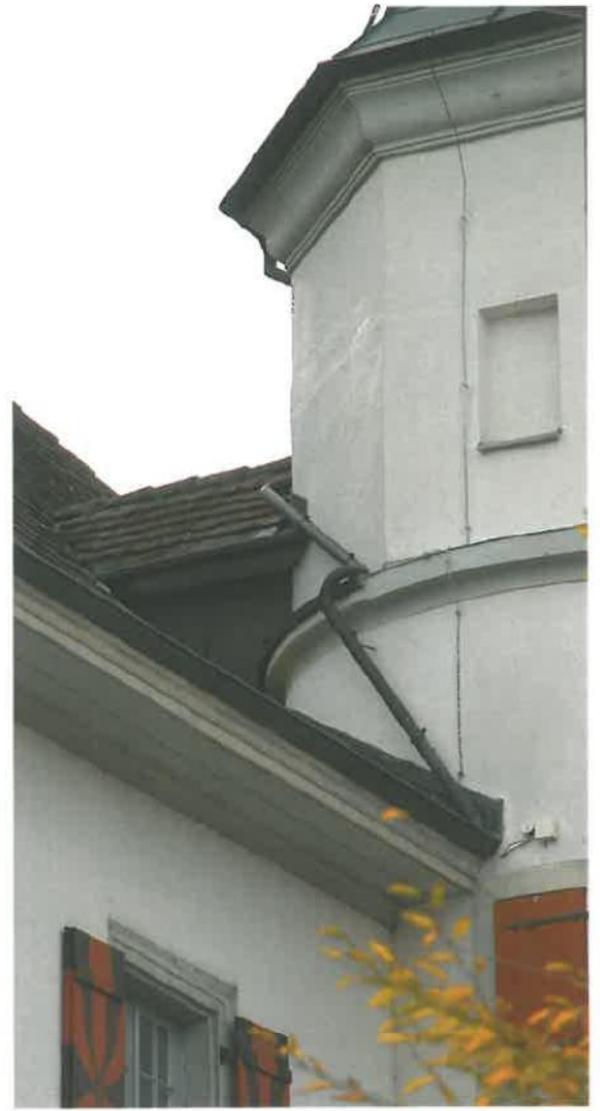
Vorzustand Turm Ostansicht 25.10.2011

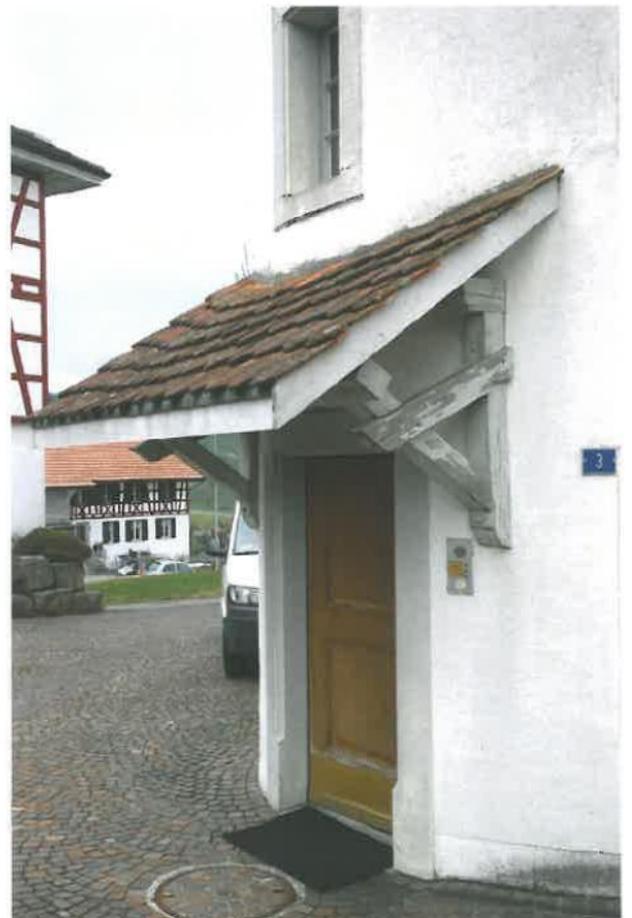
Vorzustand Vorzeichen Haustüre 2.11.2019

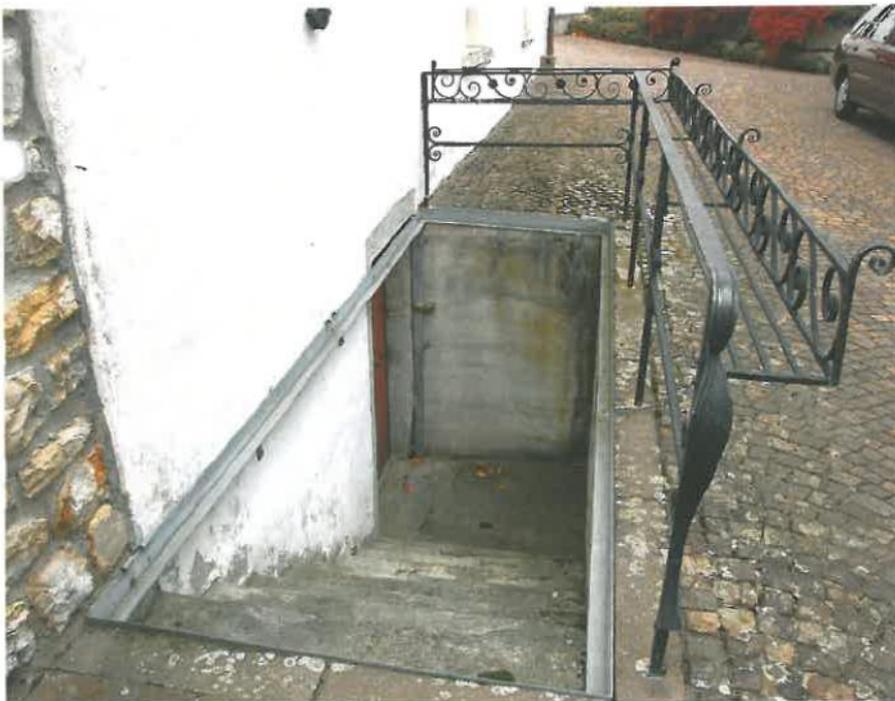
Vorzustand Ostfassade Kellerabgang 18.3.2011

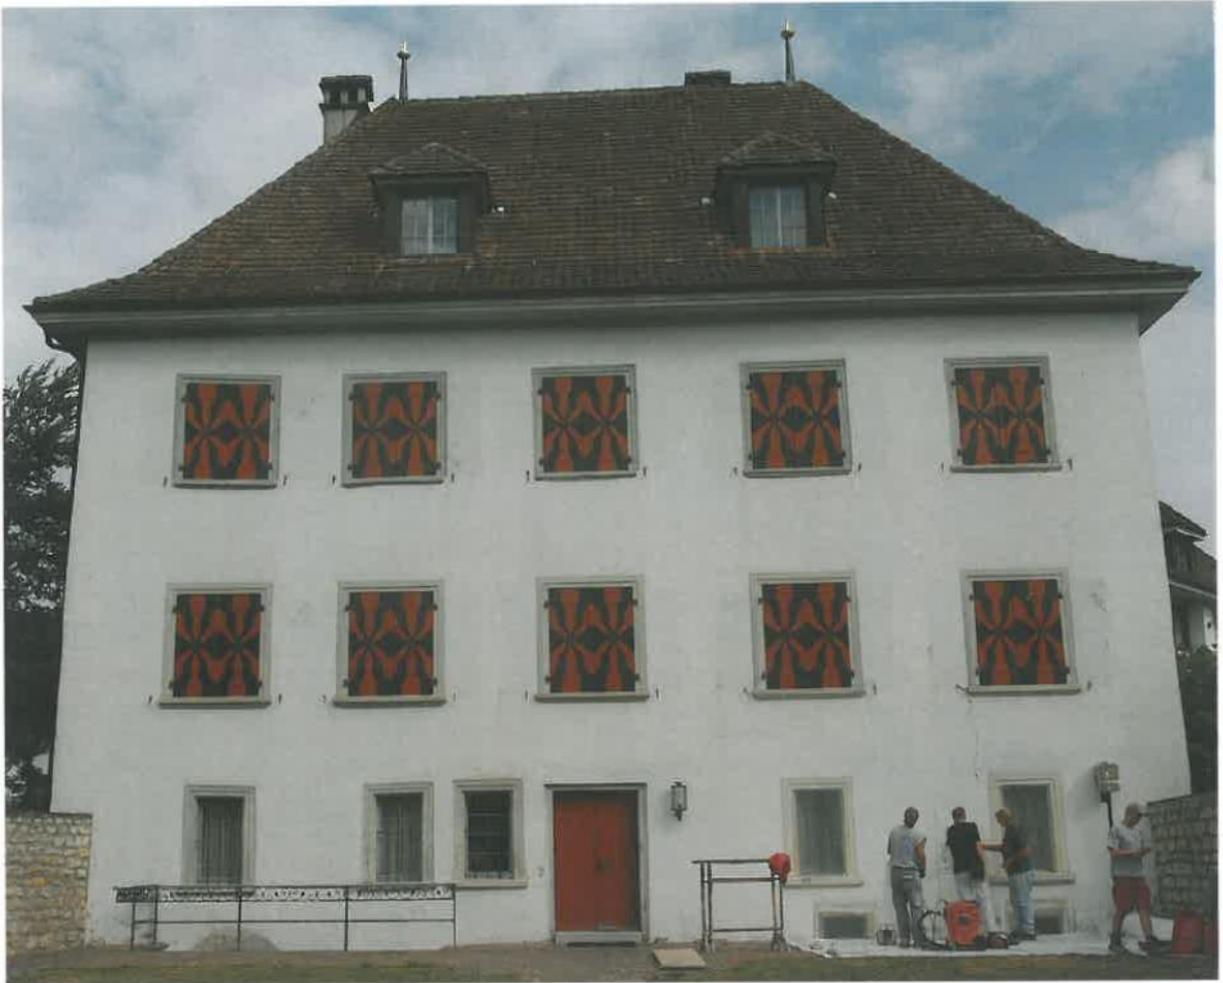
Vorzustand Südfassade Putzuntersuch und Putzmuster 31.5.2011

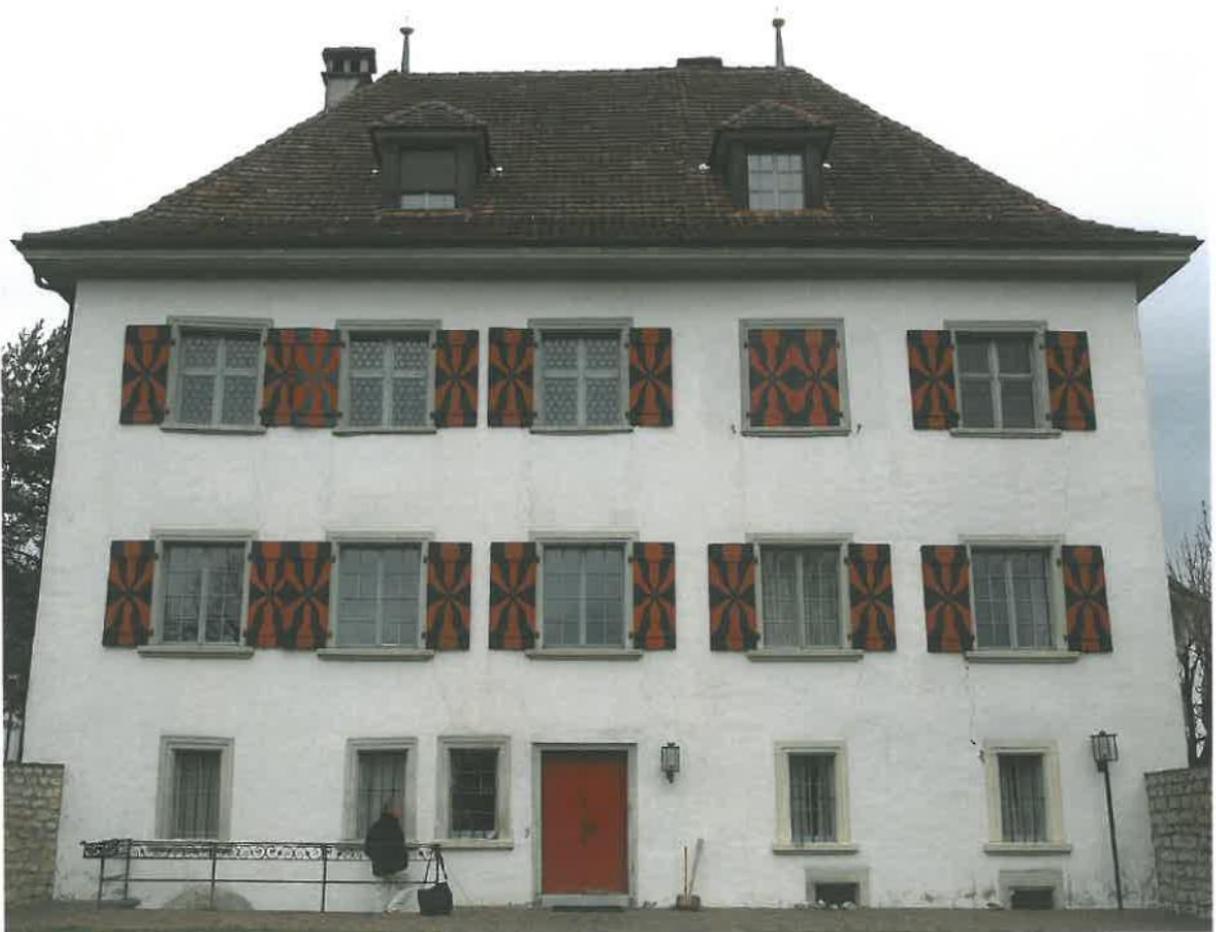
Vorzustand Südfassade 18.3.2011

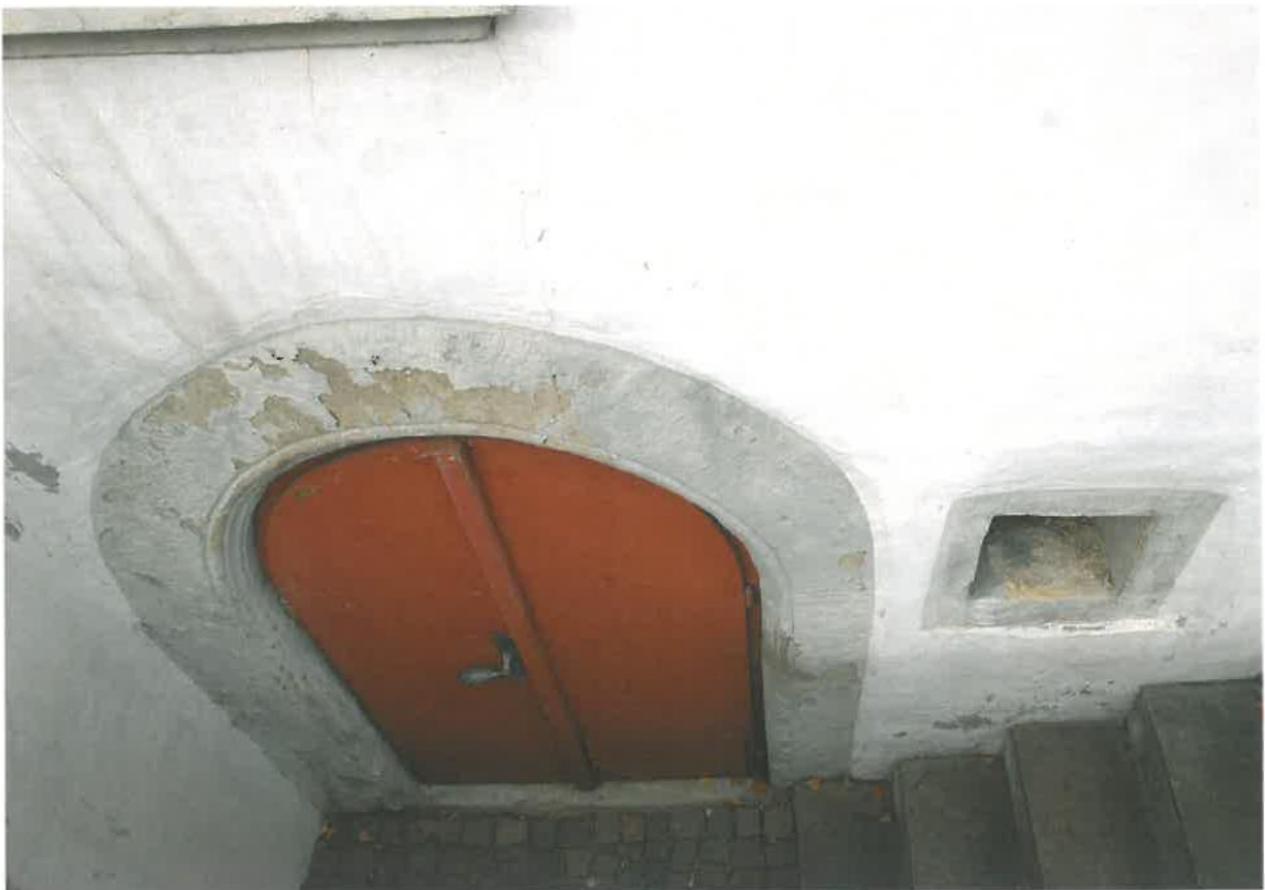
Vorzustand Kellerabgang Südfassade 25.10.2011

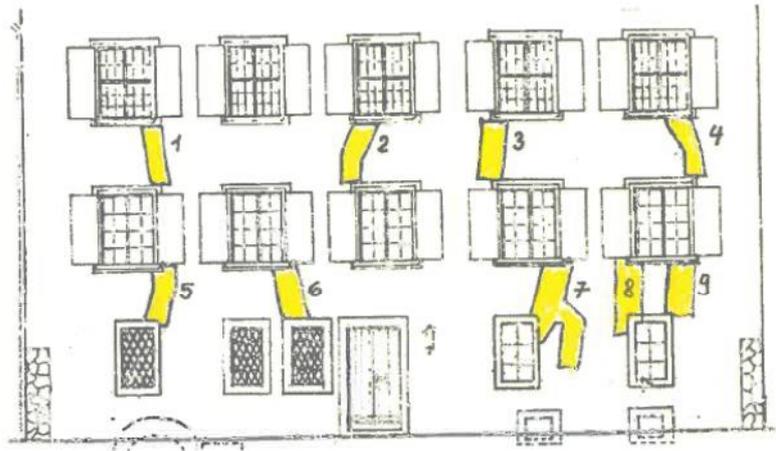
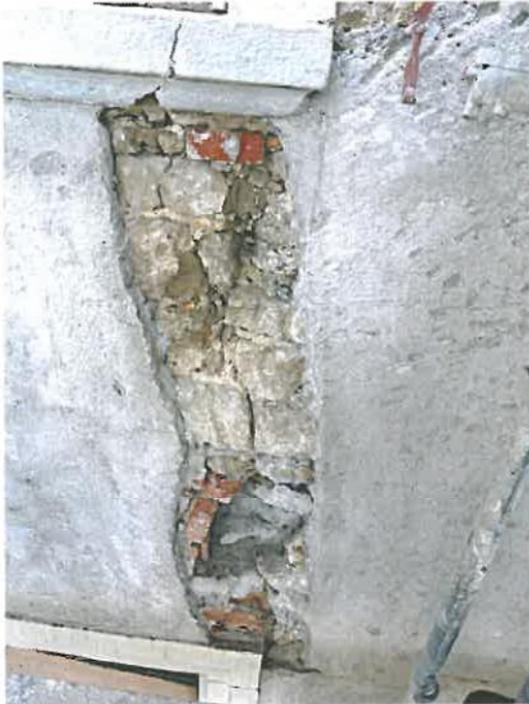
Der Fassadenverputz von 1979 aus hydraulischem Kalk, mit geringem Zementzuschlag, hatte viele Schwundrisse und einige statische Risse.

Öffnen der Risse auf der Südseite zwischen dem 1. und 2. Obergeschoss  
Foto 27.4.2012

Anhand einer Bemusterung wurde festgelegt, dass der bestehende Deckputz auf allen Fassaden vollständig abgestossen und abgespitzt wird. Zum Abfräsen war die Deckputzschicht zu stark. Die grösseren statischen Risse wurden danach 20 – 30 cm breit aufgespitzt, anschliessend die freigelegten Bruchsteine mit Stopfmörtel ausgestopft, dann mit Vlies überdeckt und mit Armanet Drahtgitter als Armierung überspannt, danach Anwurf und Grundputz. Auf den alten und den geflickten Grundputz wurde der Anwurf aufgetragen. Der nachfolgende neue Deckputz wurde als Baustellenmischung ausgeführt. 60 Liter Mauersand 0-4 mm, 15 kg natürlicher hydraulischer Kalk Hydradur EN 459-1 NHL 5 Otterbein, 5 kg Zement. Der Deckputz wurde mit Kelle aufgetragen, glattgestrichen und mit Schwamm und Sack abgerieben.

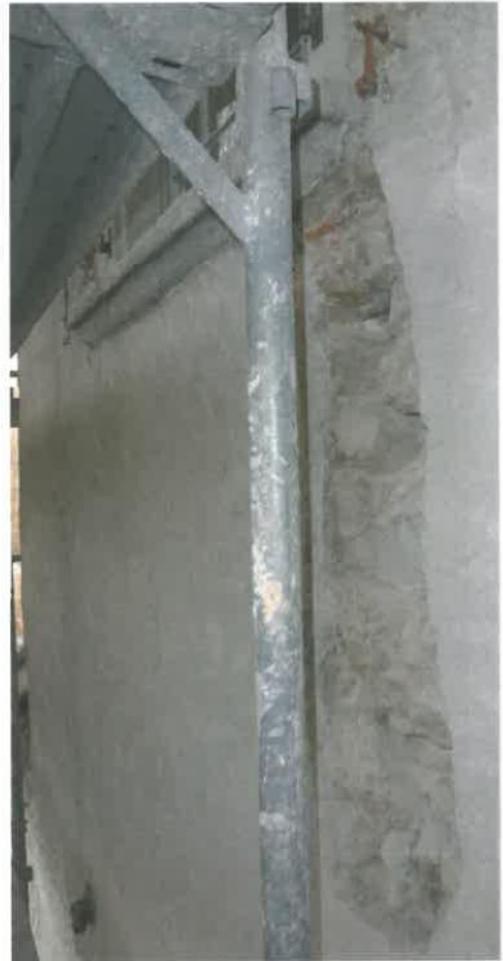
1.Obergeschoss Nr.10

Öffnen der Risse auf der  
Ostseite zwischen dem  
EG und 1. Obergeschoss  
Foto 27.4.2012

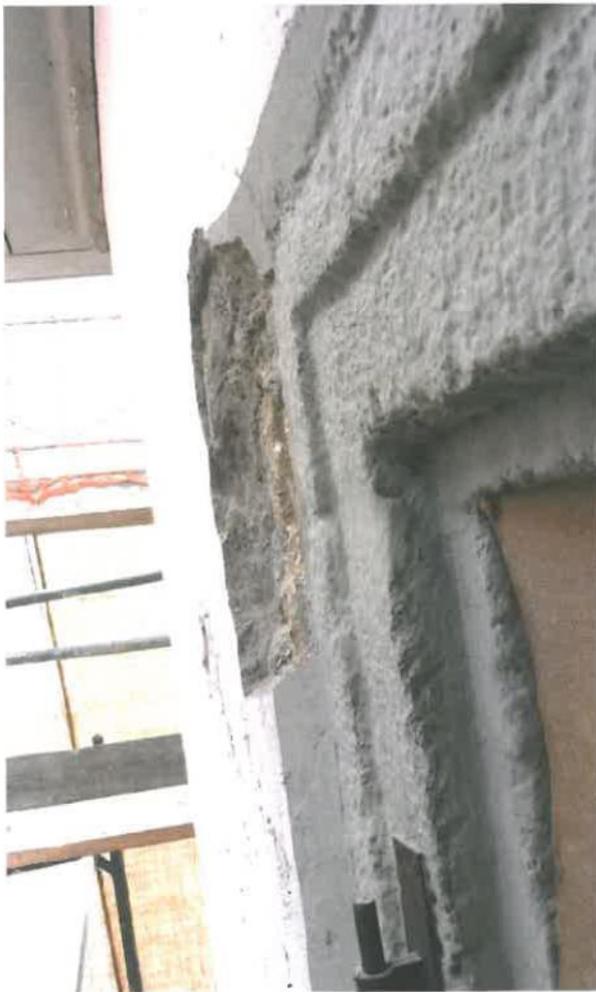
Im Bereich der Fenstergewände wurde der bestehende, kissenartig vorspringende Grundputz und teilweise auch die verputzten Natursteingewände zurückgespitzt so dass der neue Deckputz bündig mit den steinsichtigen und gefassten Fenstergewänden zu liegen kam.

Ostfassade 2.Obergeschoss 19.4.2012 Vorzustand  
Verputz auf dem Gewände als vorstehendes  
Kissen

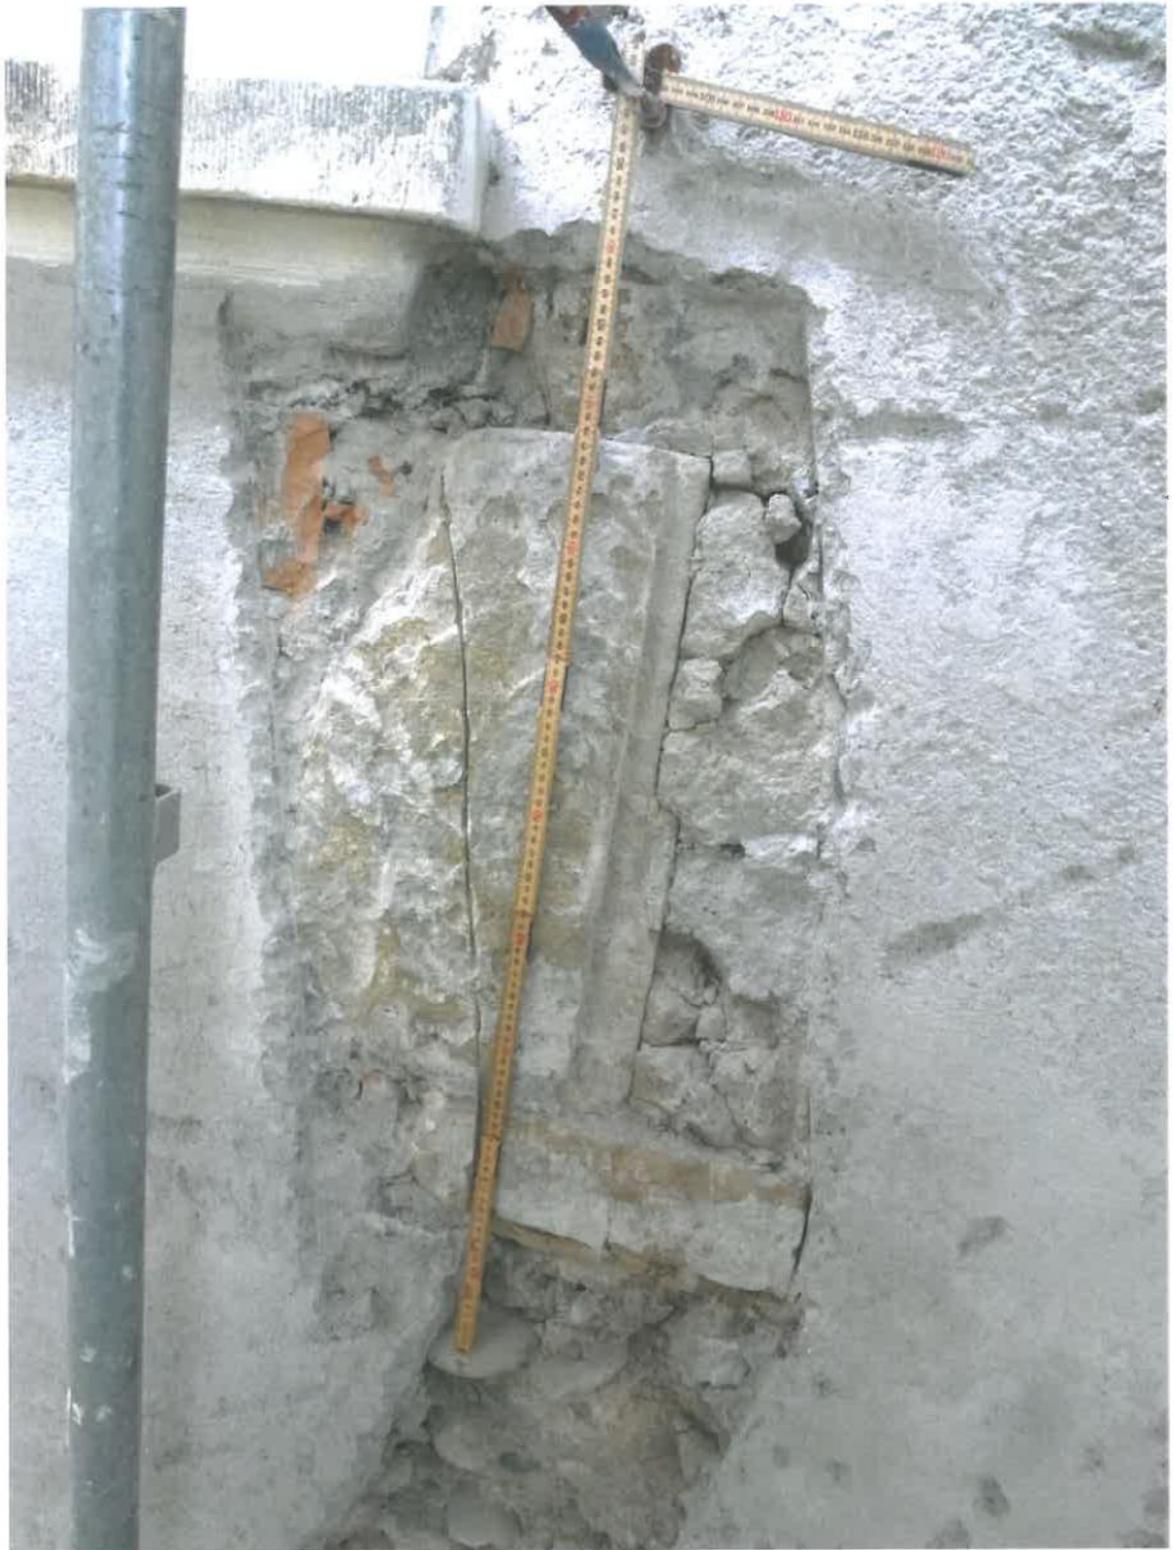
Westfassade zwischen dem 1. und 2. Obergeschoss  
Spolienfund Foto 27.4.2012

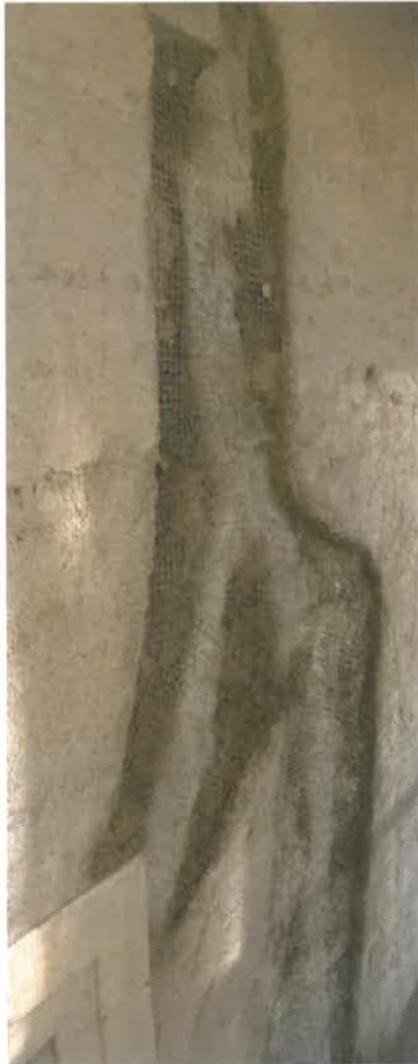
Rissanierung, Ansprutz auf Armanet -  
Armierung 3.5.2012

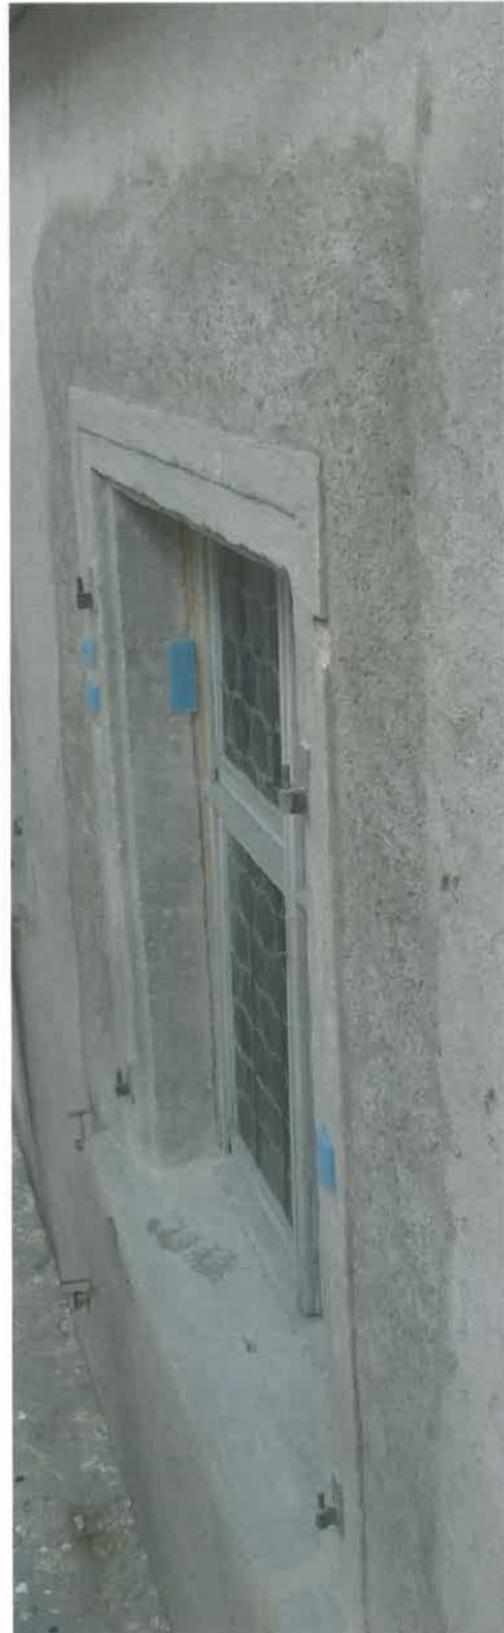
Neuer Ansprutz und Grundputz rund  
um die Fenstergewände 22.5.2012

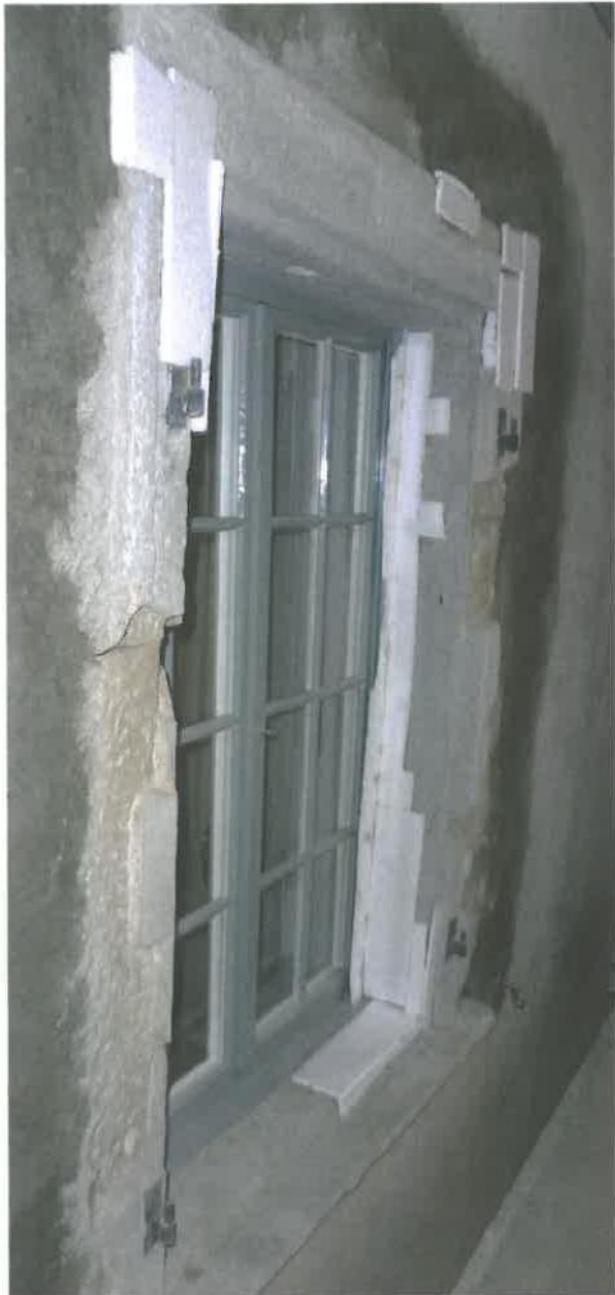
Fenstergewände während der  
Restaurierung mit Austrocknungsschutz  
9.5.2012

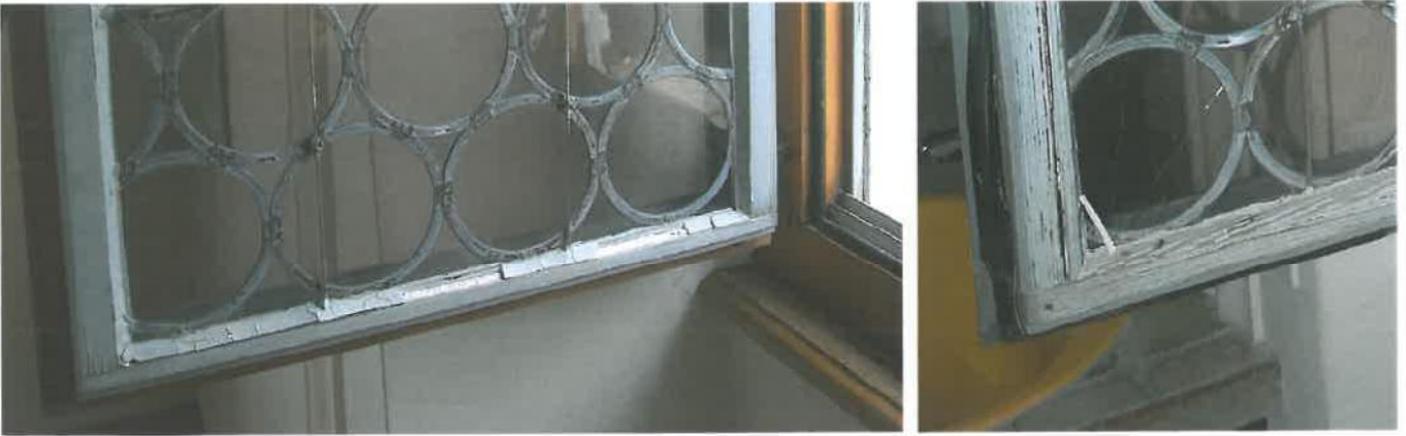
Vorzustand 2.11.2011 Bleiverglasung teilweise mit Kittfugen und auch mit Glaserleisten

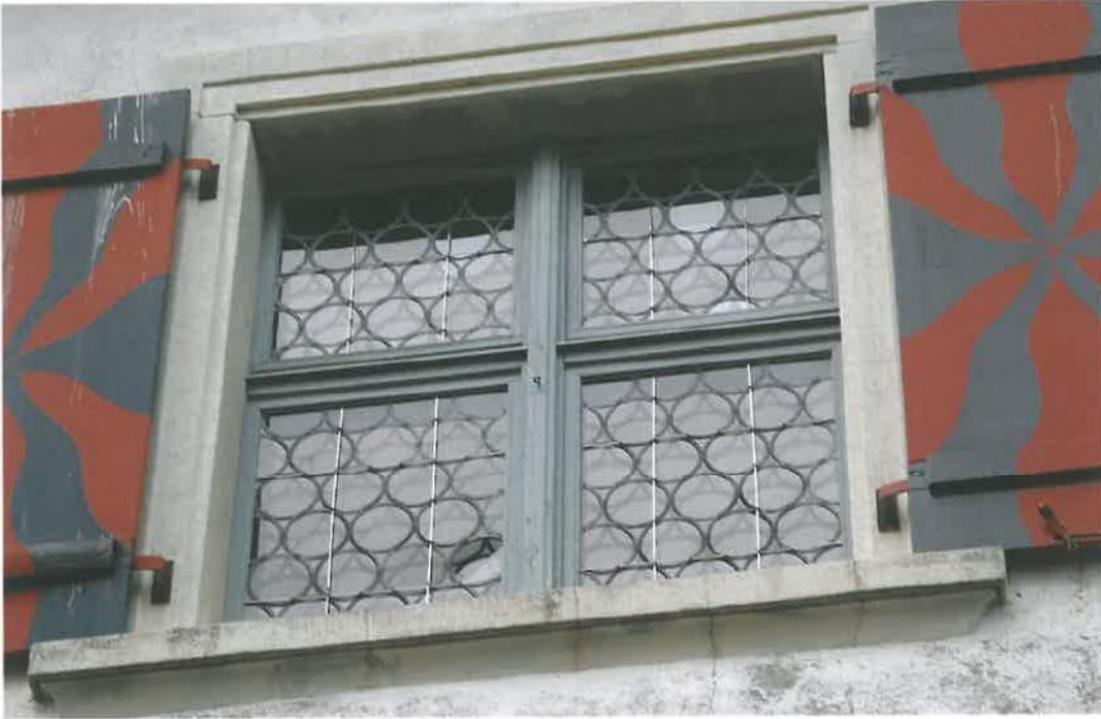
Vorzustand 2.OG Westfassade Doppelverglasung 18.3.2011

Im 2. OG westseitig wurden 2 Stück Bleiverglasung-DV Fenster durch IV-Fenster ersetzt. Glasart Flügel: Fl 4-20A-4 Zero E Ug 1,1/32dB/ED 28mm. Aussen profilierte Aufdopplung auf Kämpfer und Setzholz. Die bestehende Bleiverglasung wurde in einem neuen Aufdopplungsrahmen mit Kittfasse eingesetzt. Einzelne gebrochene Rundscheibchen der Bleiverglasung wurden ersetzt. Die bestehenden Bänder wurden wiederverwendet.

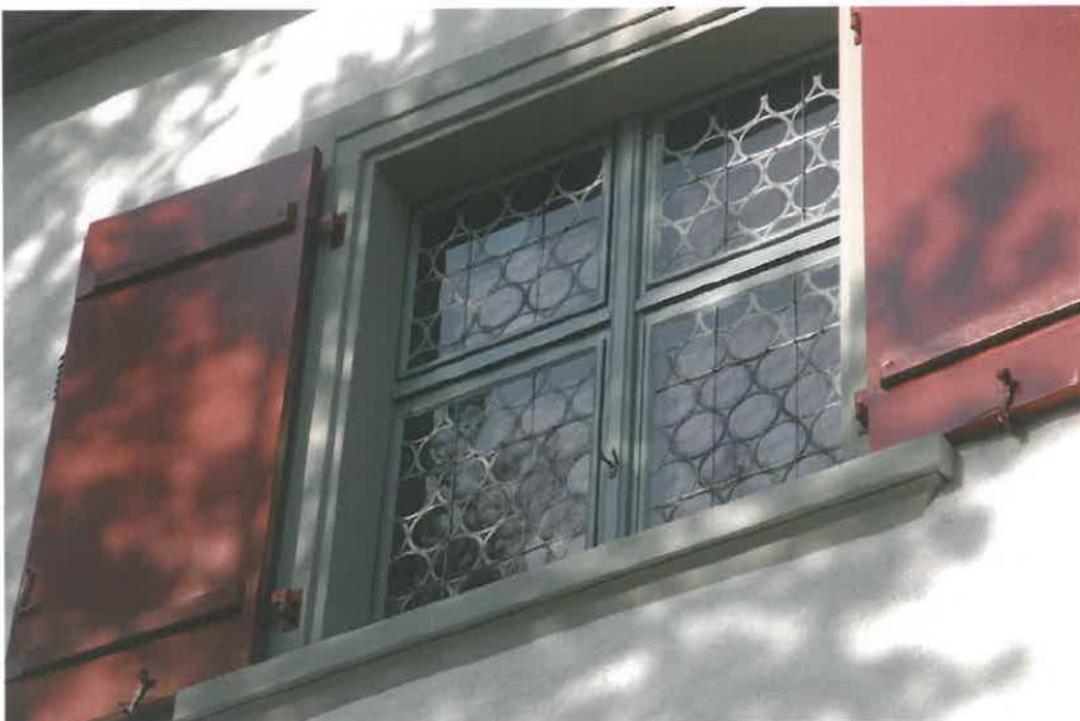
2.OG Westfassade neue Isolierverglasung mit Bleiverglasung in separatem Aufdopplungsrahmen, 17.4.2013

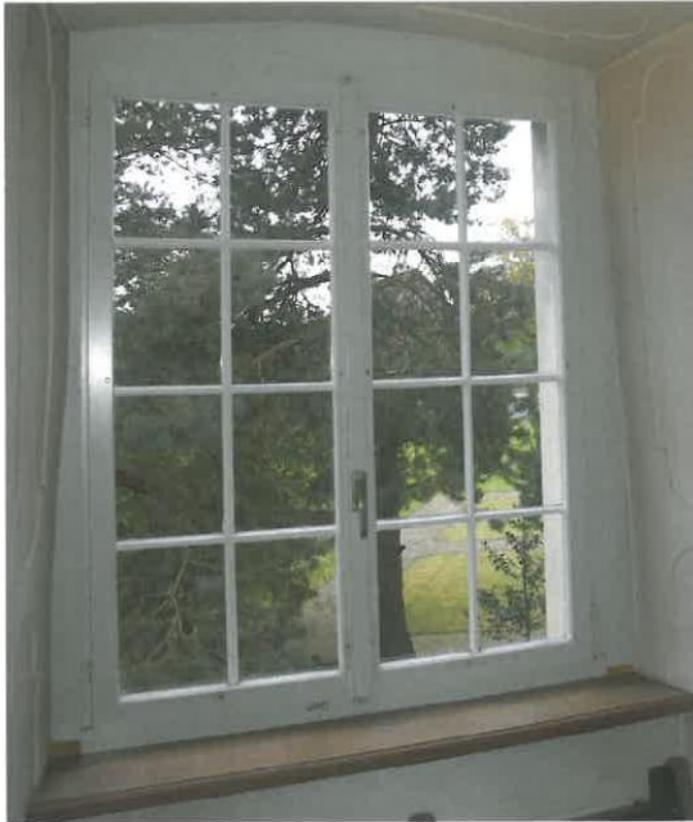
Vorzustand 1.OG Westfassade DV 25.10.2011

Im 1. OG westseitig wurden 3 Stück DV-Fenster durch IV-Fenster mit Landhaussprossen ersetzt.

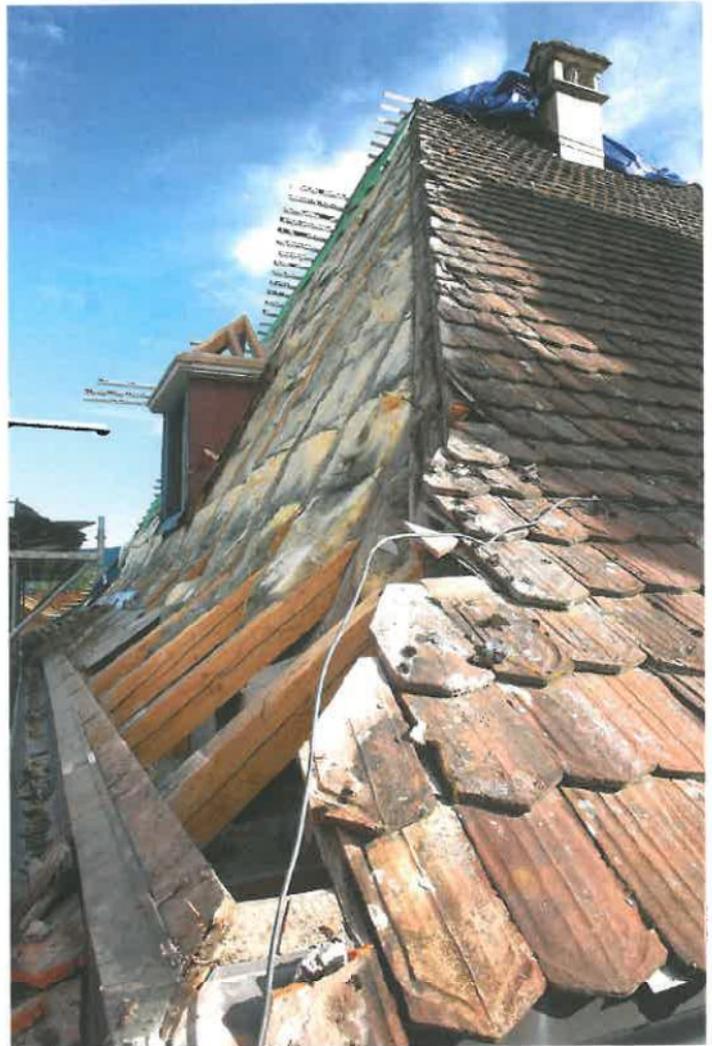
Ostseite abgedeckt, alte Isolation, 27.6.2012

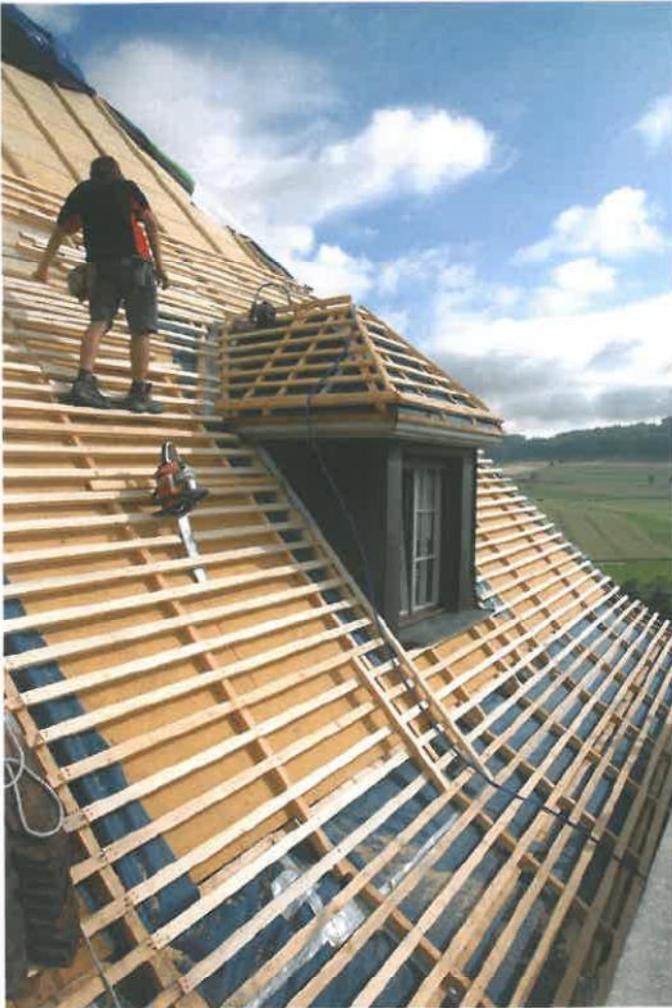
Südseite Lattung, 27.6.2012

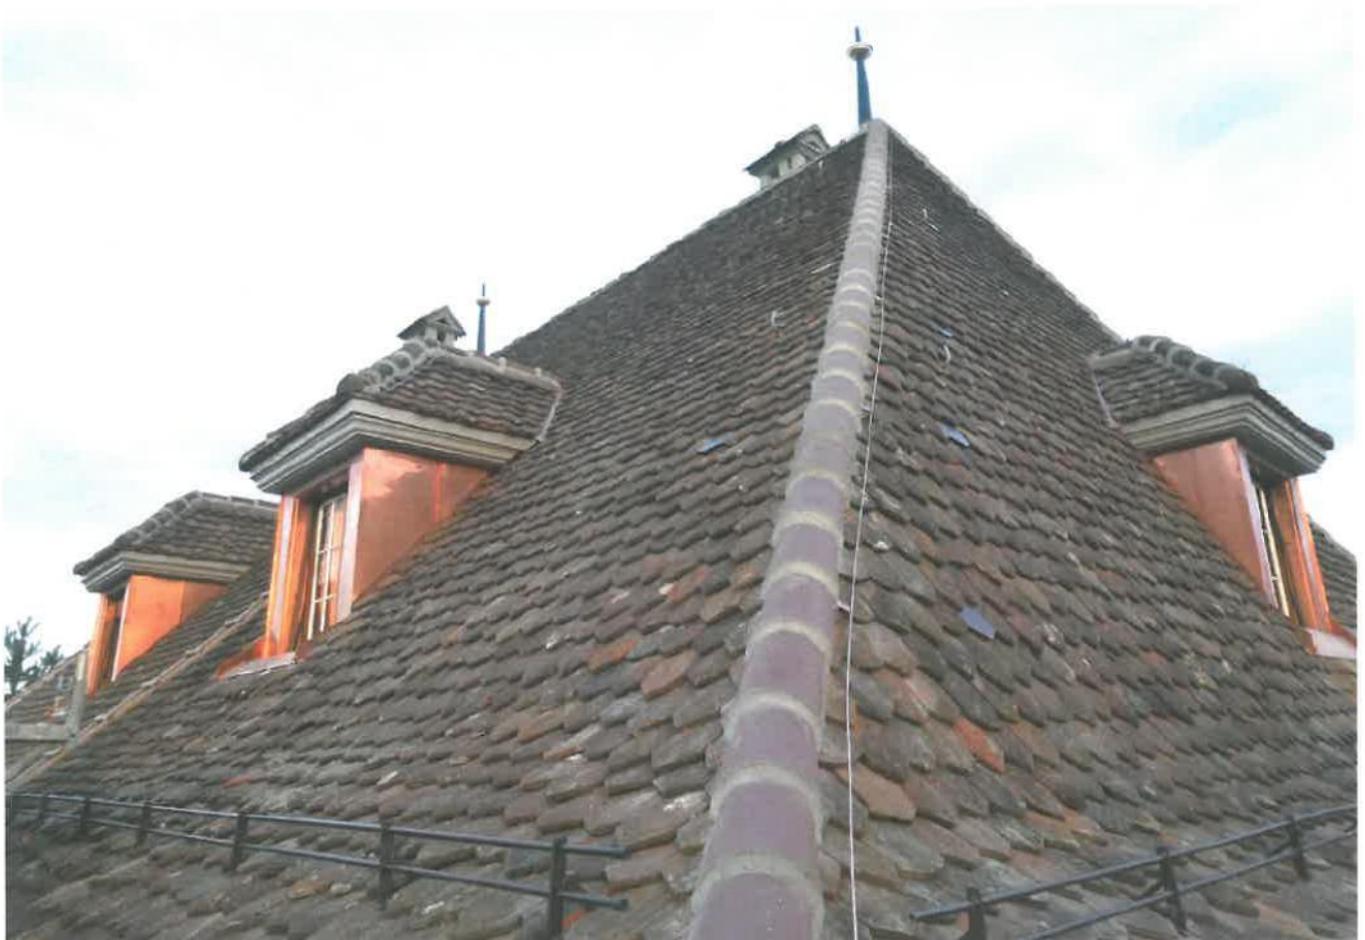
Neues Biberschwanz Doppeldach, Ansicht Süd und Ost. 10.9.2012

Die neue Dachkonstruktion wurde als Warmdach ausgeführt. Die ausgeführte Konstruktion erhöhte sich um ca. 10 cm gegenüber dem Vorgängerdach. Die Eindeckung wurde mit den vorhandenen und neu zugekauften Biberschwanzhandziegeln als Doppeldach erstellt. Die Grat- und Firstziegel wurden eingemörtelt. Auf den Dachflächen wurden 60 Stück Lüftungsziegel eingesetzt.

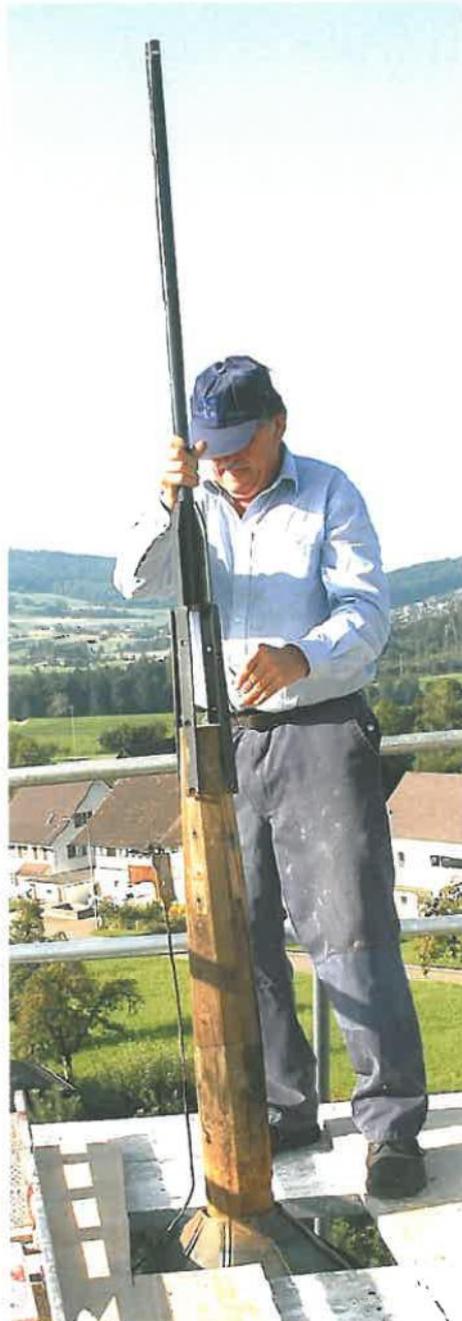
Metallstange wird über den Kaiserstiel  
gestülpt, Ueli Schneider; Lenzburg.  
20.8.2012

Die Wetterfahne von 1979 funktionierte nicht mehr, das Lager war defekt und das Fähnchen verrostet. Es wurde eine neue Windfahne angefertigt, Entwurf und Ausführung Ueli Schneider Kunstschmied, Lenzburg. Die neue Fahne ist mit 2K-Farbe grundiert und zweifarbig gefasst und vergoldet. Am Turmdach und am Kaiserstiel wurden keine Arbeiten ausgeführt. Die Metallstange für die Fahnenbefestigung mit dem integrierten Fahnenlager sowie der Stiefel und die Kugel aus Kupfer wurden in der Werkstatt restauriert. Das neue Kugel-Drehlager der Wetterfahne wurde aus Bronze, selbstschmierend, angefertigt. Der bestehende Stiefel wurde abgelautet und mit 2K-Farbe neugefasst. Die bestehende Kugel wurde grundiert und 2-fach blattvergoldet.

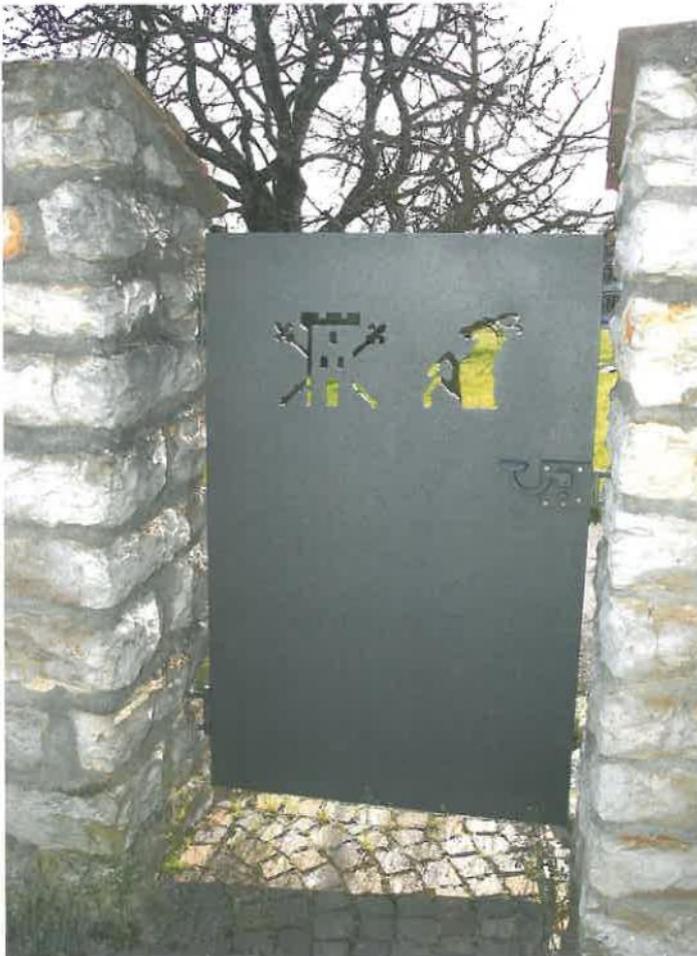
Neue Gartentüre Metall, Westseite 17.4.2013

Nach einem Vorschlag des Projektleiters Herbert Schwitter wurden neue Türen aus Metallplatten mit ausgelaserten Wappenfiguren (Schnorfwappen, Gams und Turm) angefertigt.

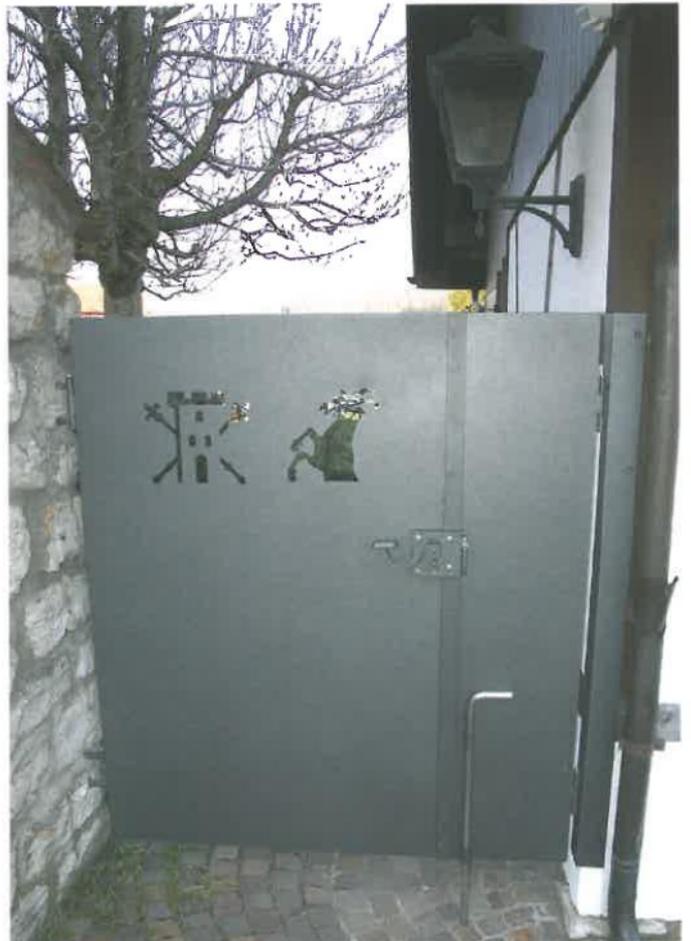
Neue Gartentüre Metall zweiteilig, Ostseite 17.4.2013
