# DOKUMENTATION

# KAPELLE DIETWIL

## Äussere- und Innere Verputzarbeiten

### 2009

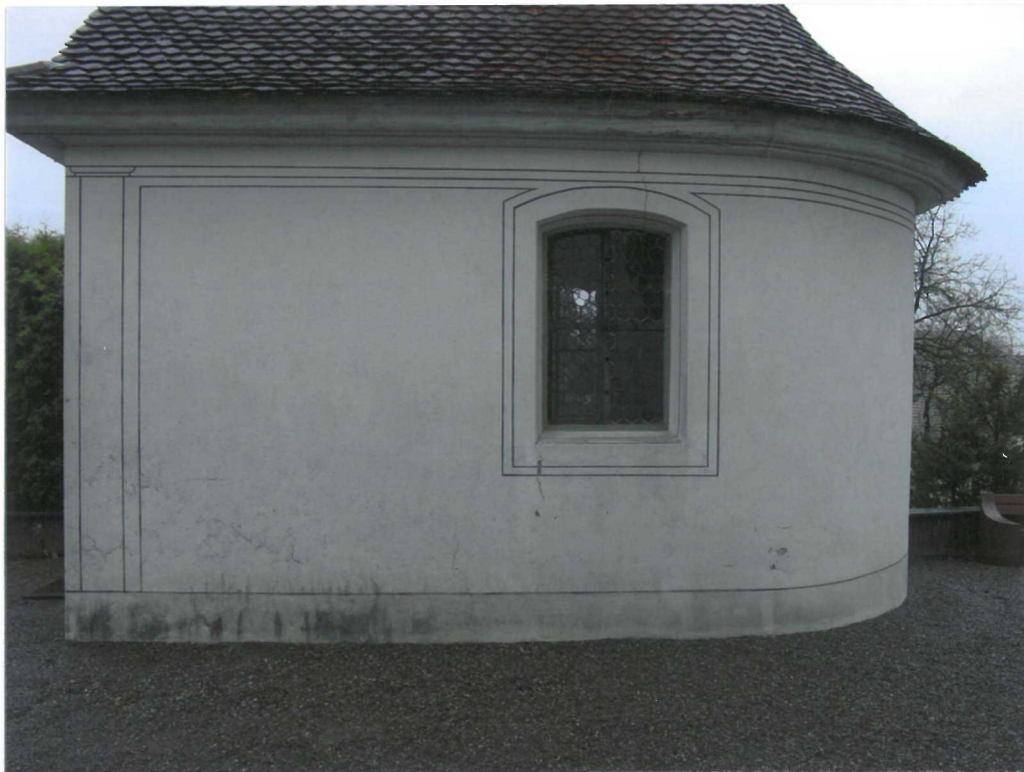
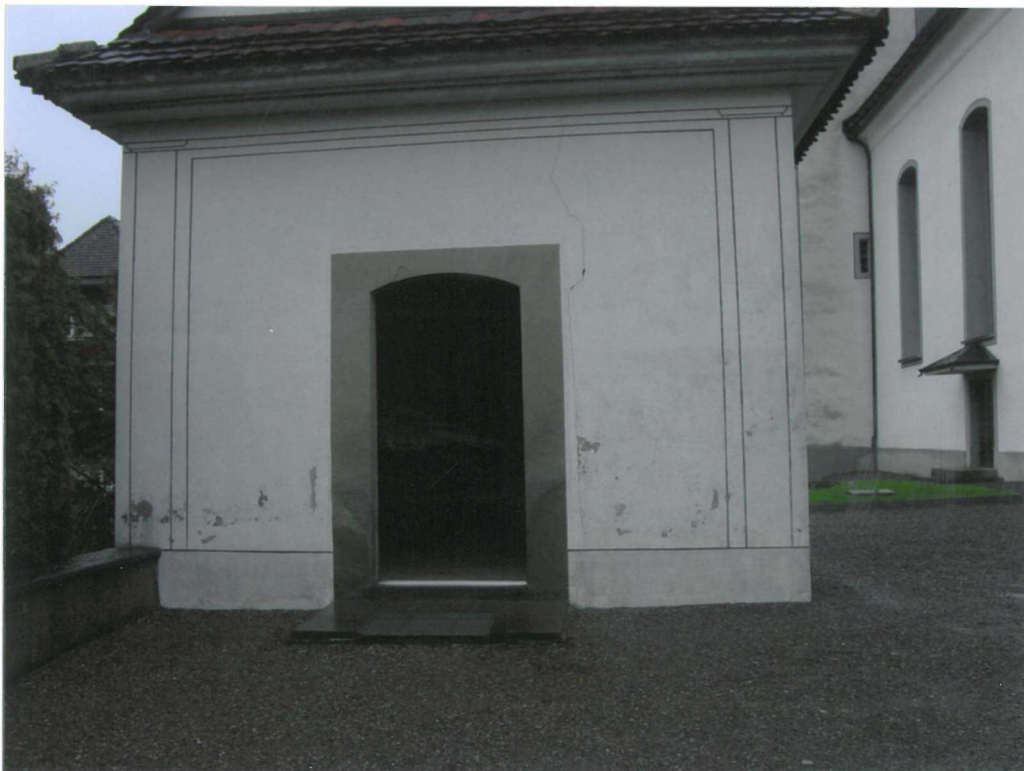
Unten und Oben: Vorzustand

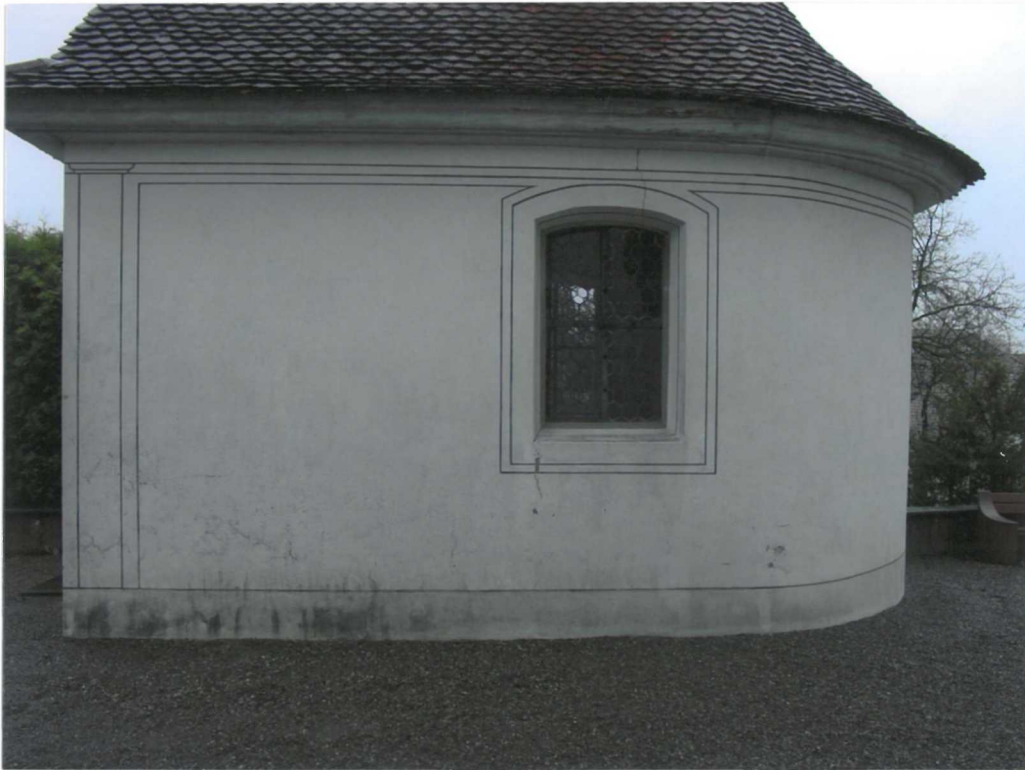
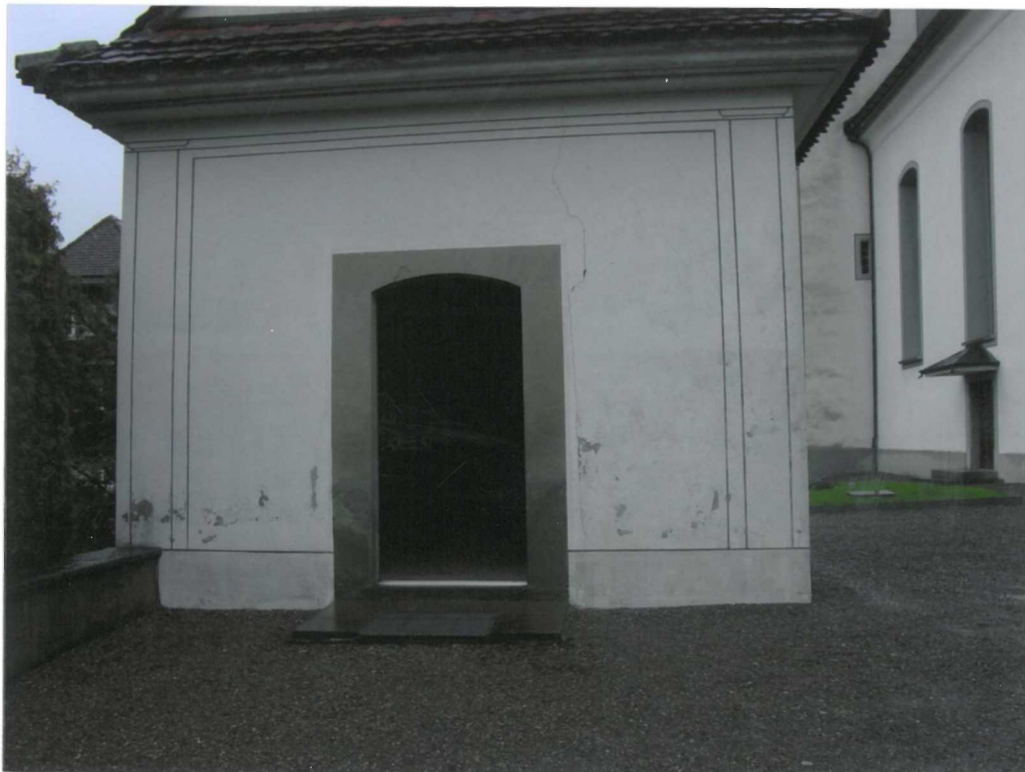
Unten und Oben: Vorzustand

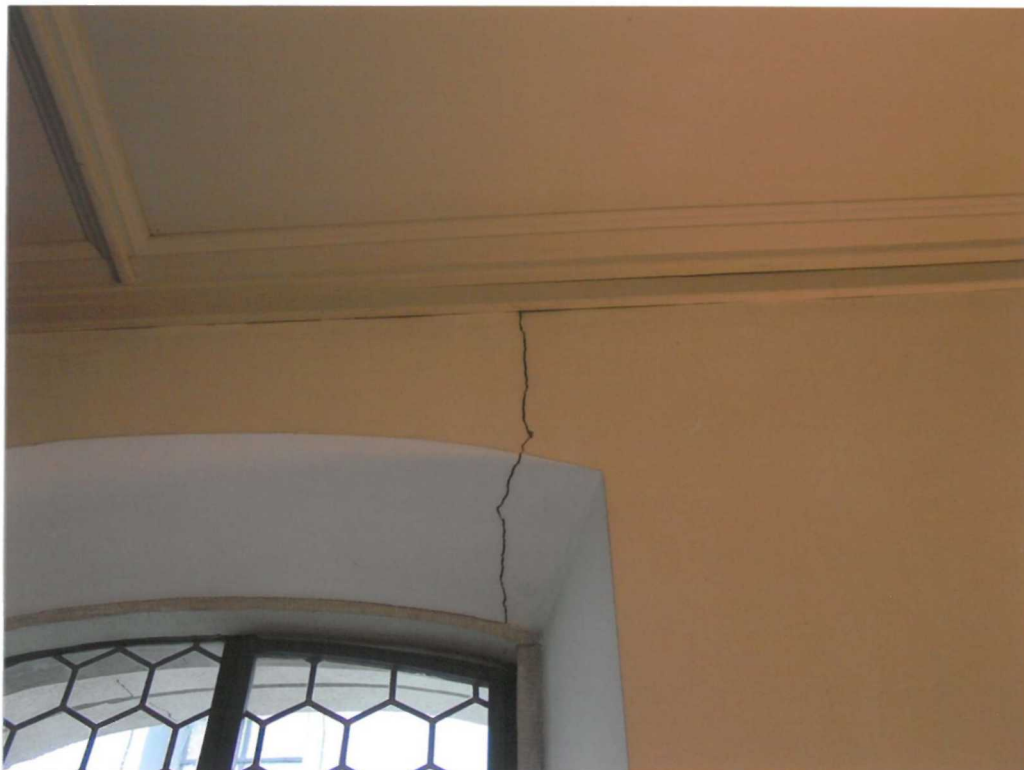
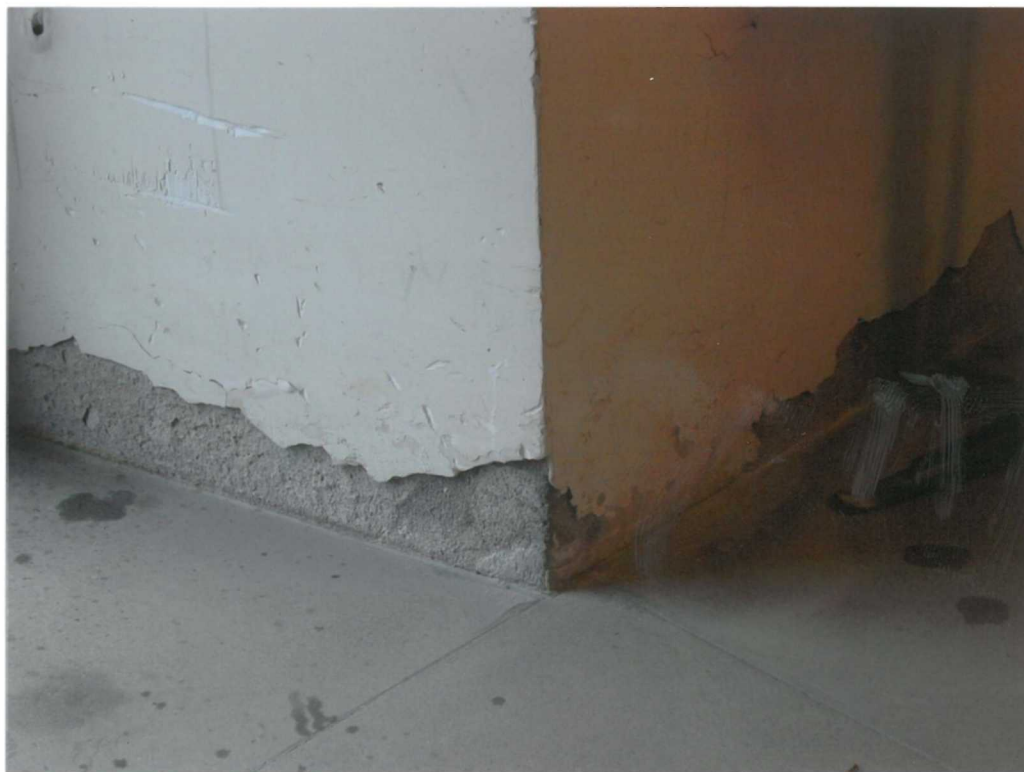
Unten und Oben: Vorzustand

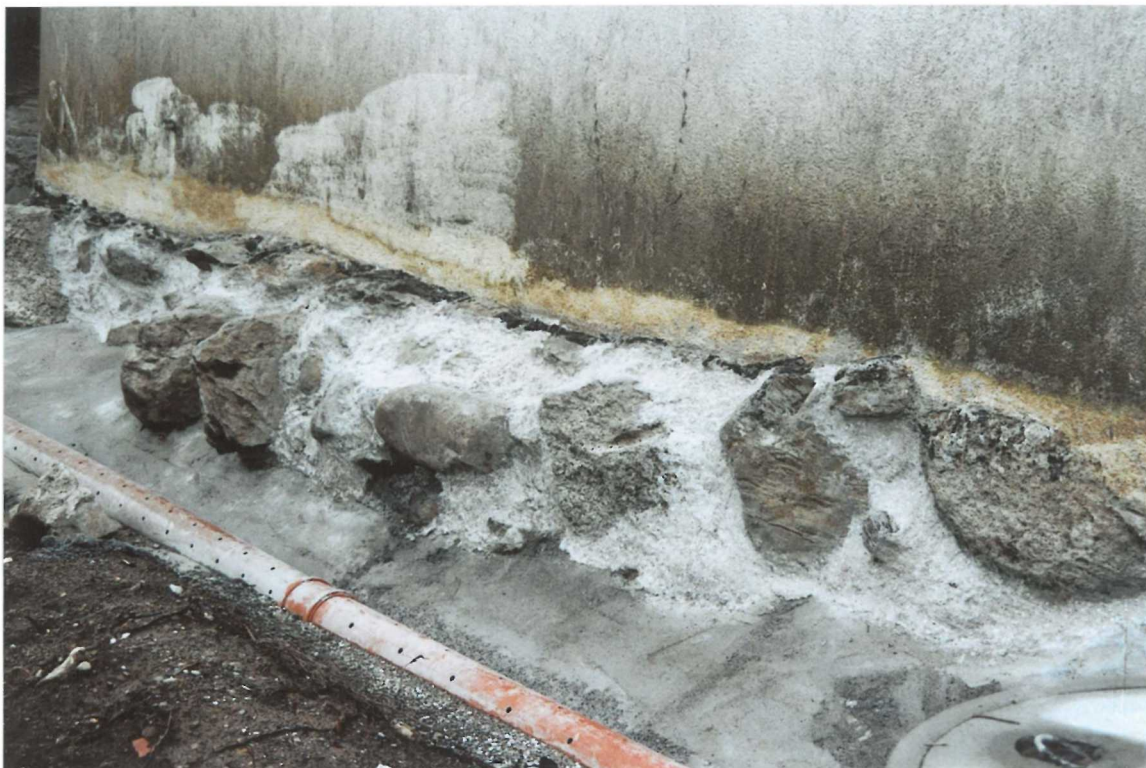
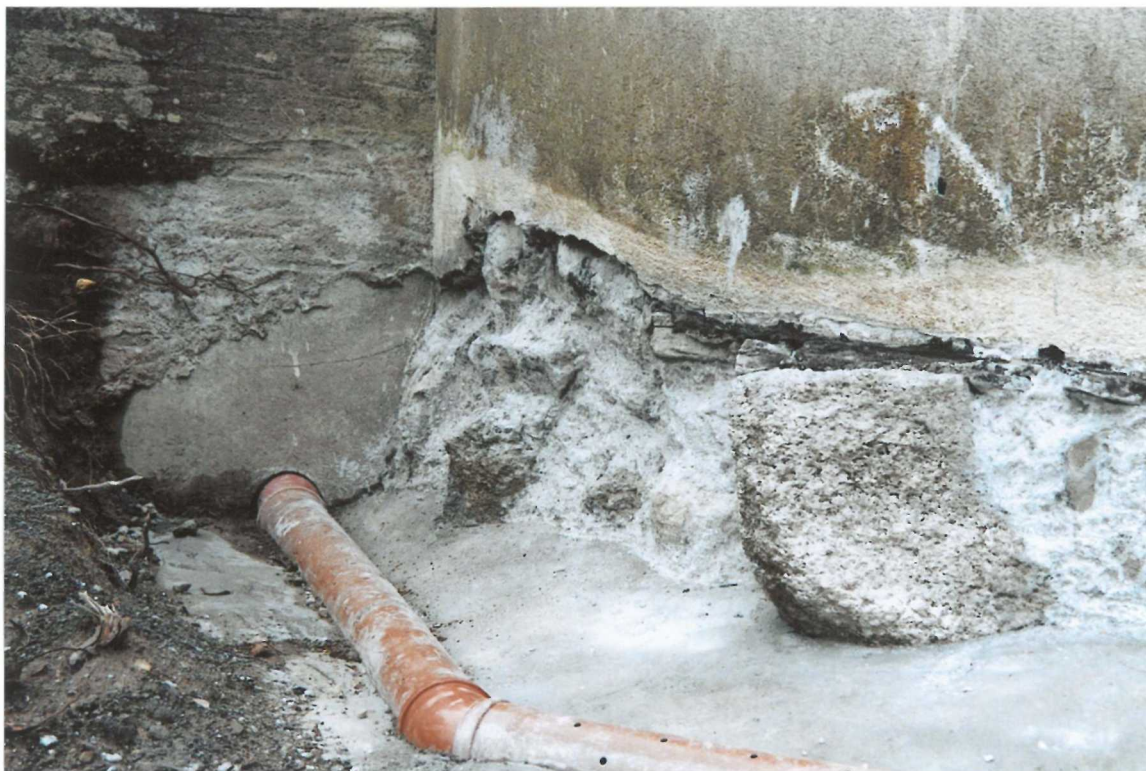
Unten und Oben: Neu gestopftes Unterterrain mit neuer Wasserführung  
(Sickerleitung)

- Massnahmen      Sämtlicher Zementdeck- und Grundputz wurde bis auf das Bruchsteinmauerwerk mechanisch entfernt. Die Fugen wurden ebenfalls restlos vom Zementputz befreit. Lose Steine wurden ausgebaut und neu eingemörtelt. Das ganze Mauerwerk wurde mit Kalkgran Grundputz 277 gestopft. Das heisst, der Mörtel wurde in dicker Konsistenz angerührt und mit der Faust in die Fugen gestopft, um dem alten Mauerwerk höchste Stabilität zu verleihen.  
Der Grundputz wurde in mehreren Schichten aufgetragen. Zur Armierung dienten Tierhaare.  
Im Sockelbereich Unterterrain wurde zur Stützung des Mauerwerkes eine Stütznase in Beton angebracht. Diese wurde so gefertigt, dass das Meteorwasser direkt in die neu erstellte Sickerleitung fliesst. (siehe Fotos)

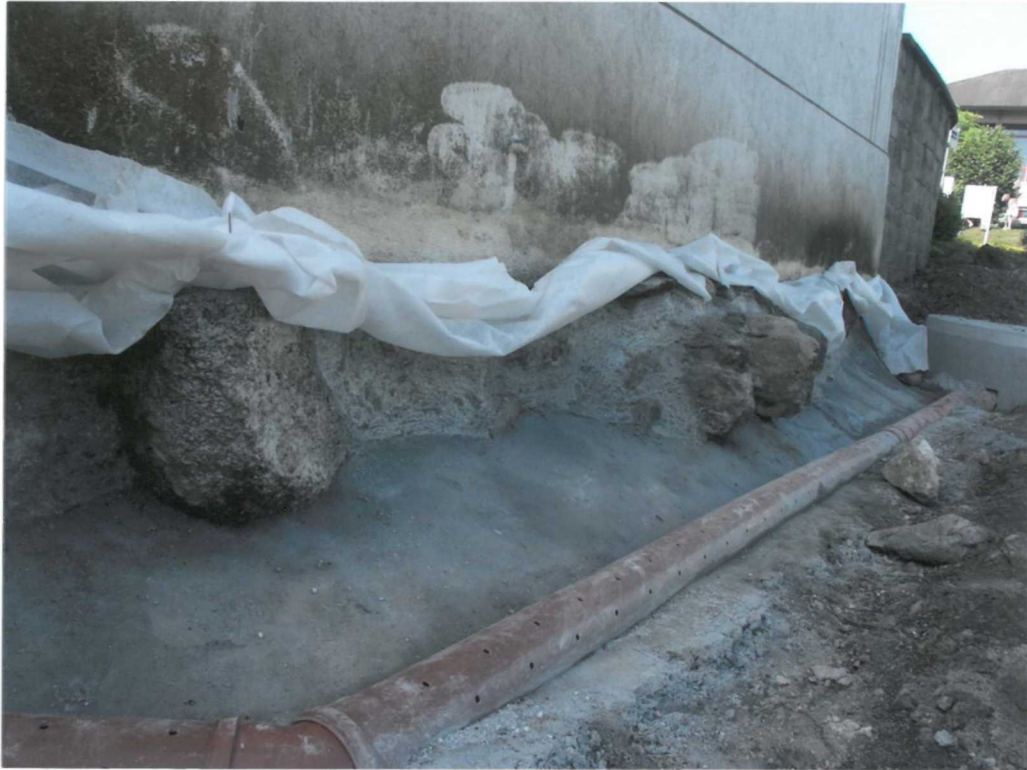
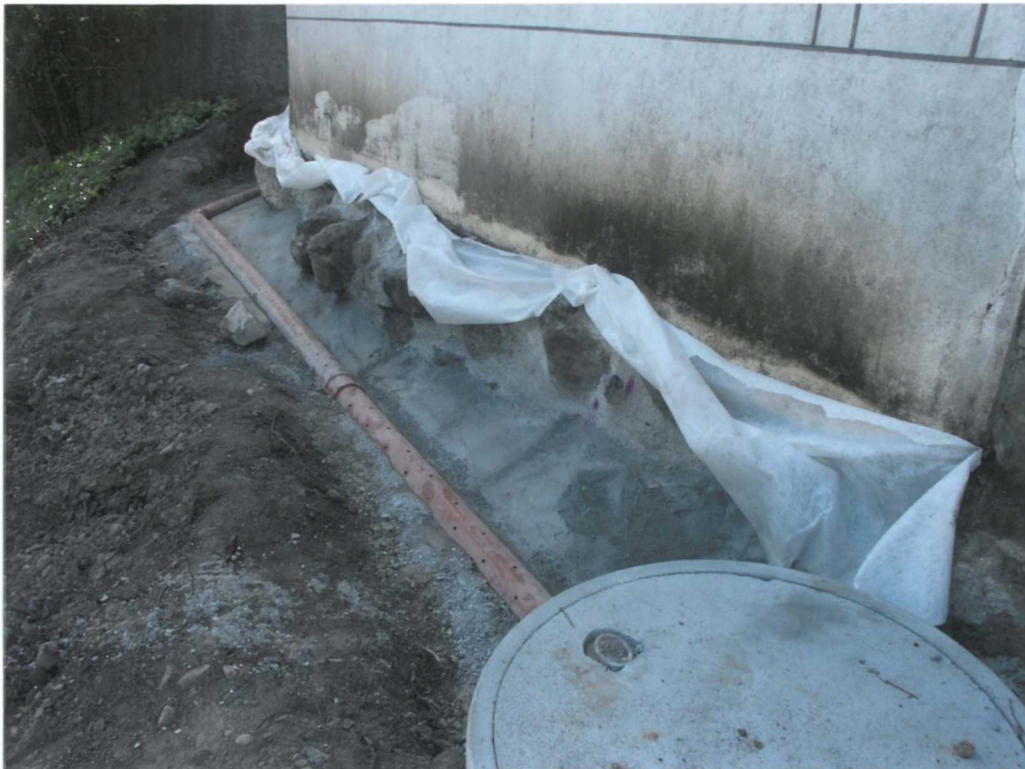
Unten und Oben: Neu gestopftes Unterterrain mit neuer Wasserführung  
(Sickerleitung)

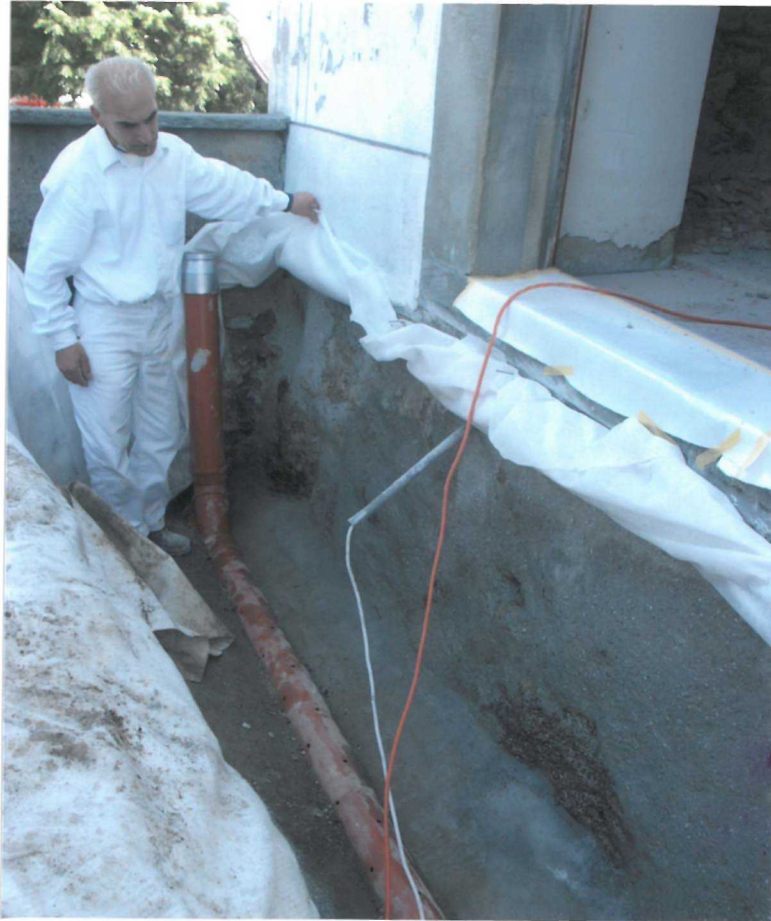
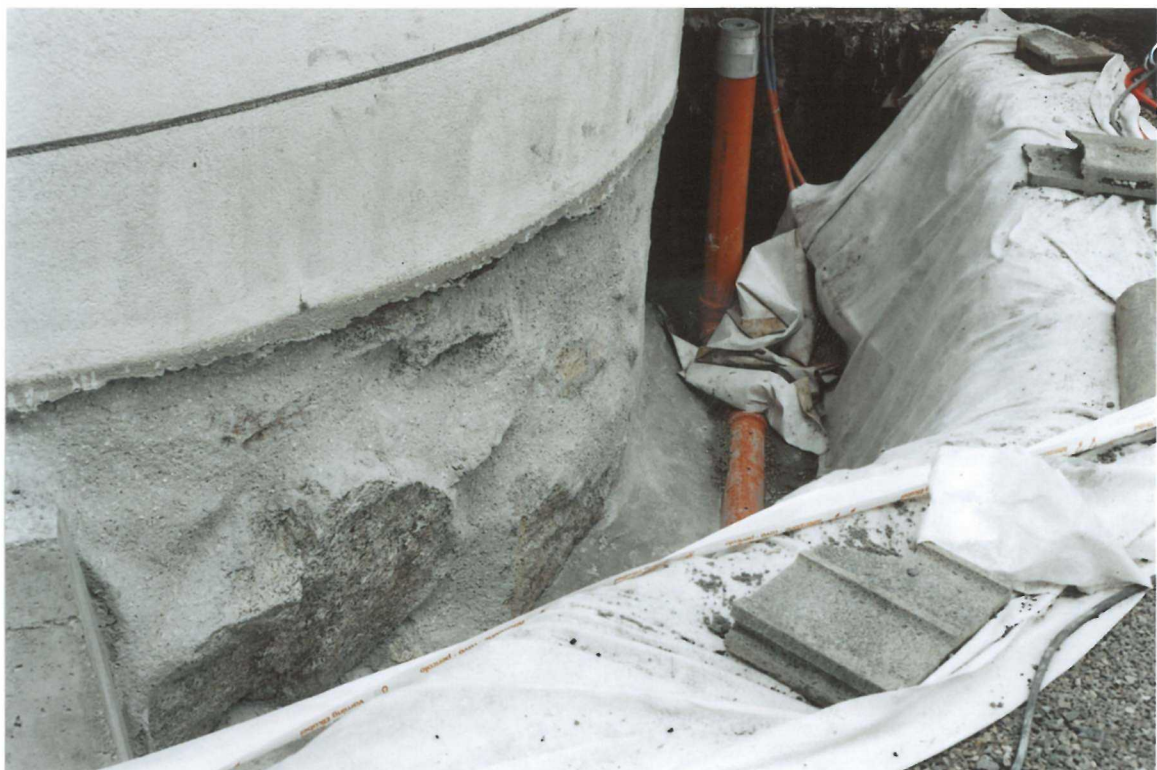
Unten und Oben: Neu gestopftes Unterterrain mit neuer Wasserführung  
(Sickerleitung)

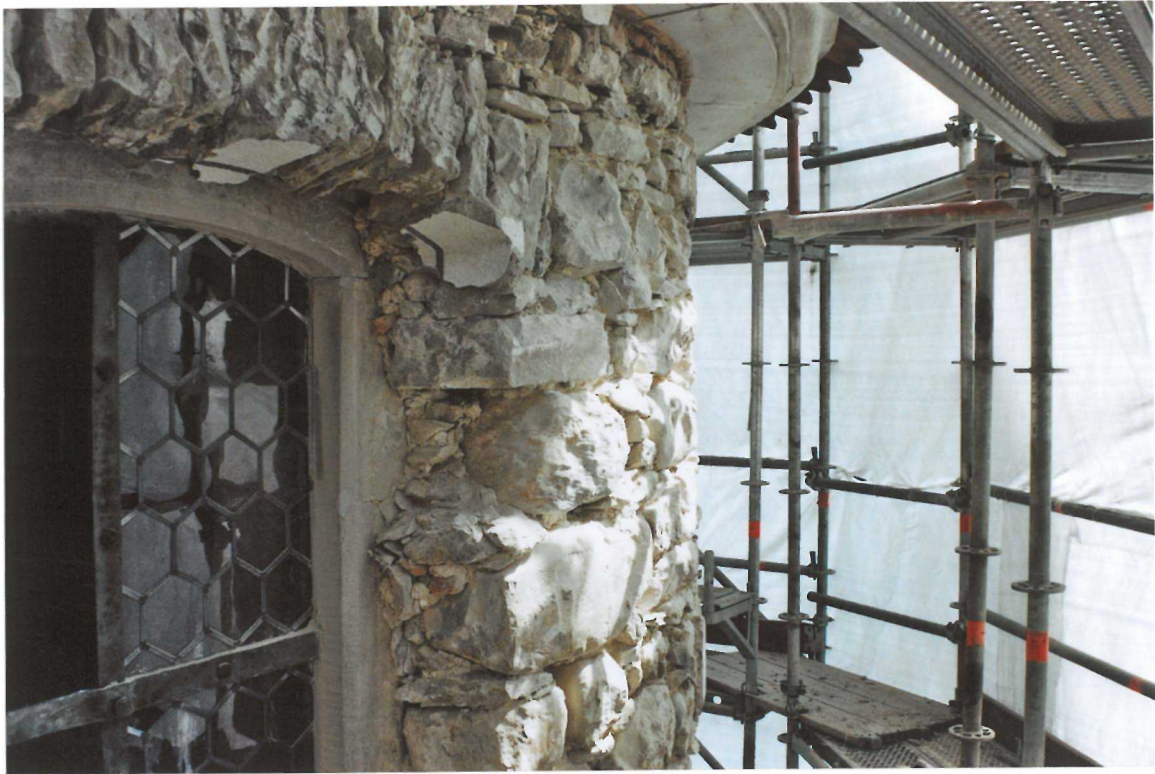
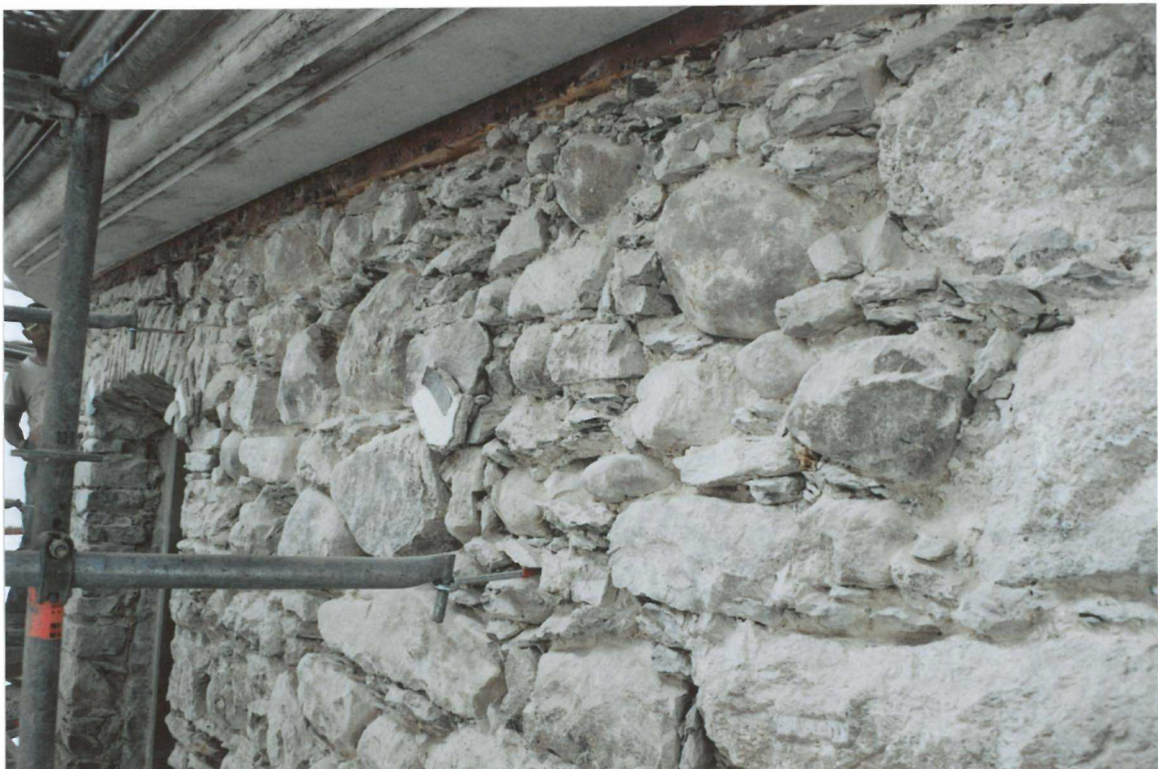
Unten und Oben: Aussenbereich; vom Zementputz freigelegtes  
Bruchsteinmauerwerk

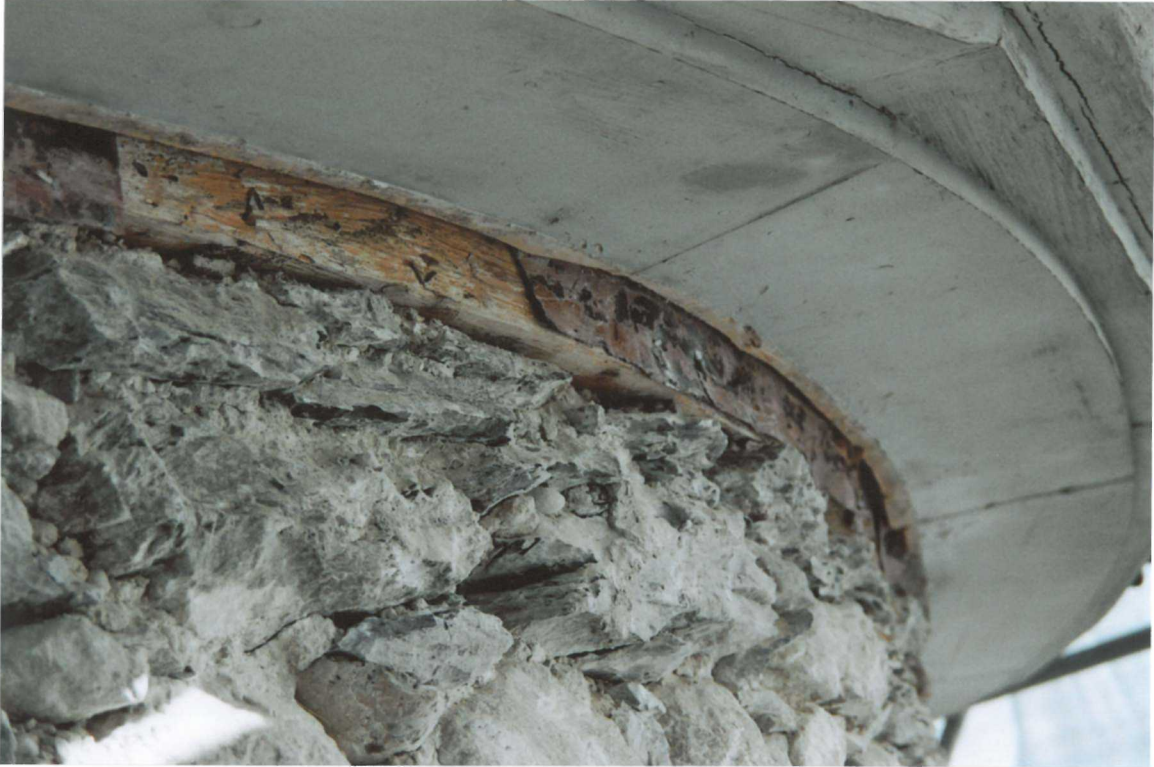
Oben: Aussenbereich; Freigelegtes Bruchsteinmauerwerk mit Holzschwelle auf Mauerkopf.

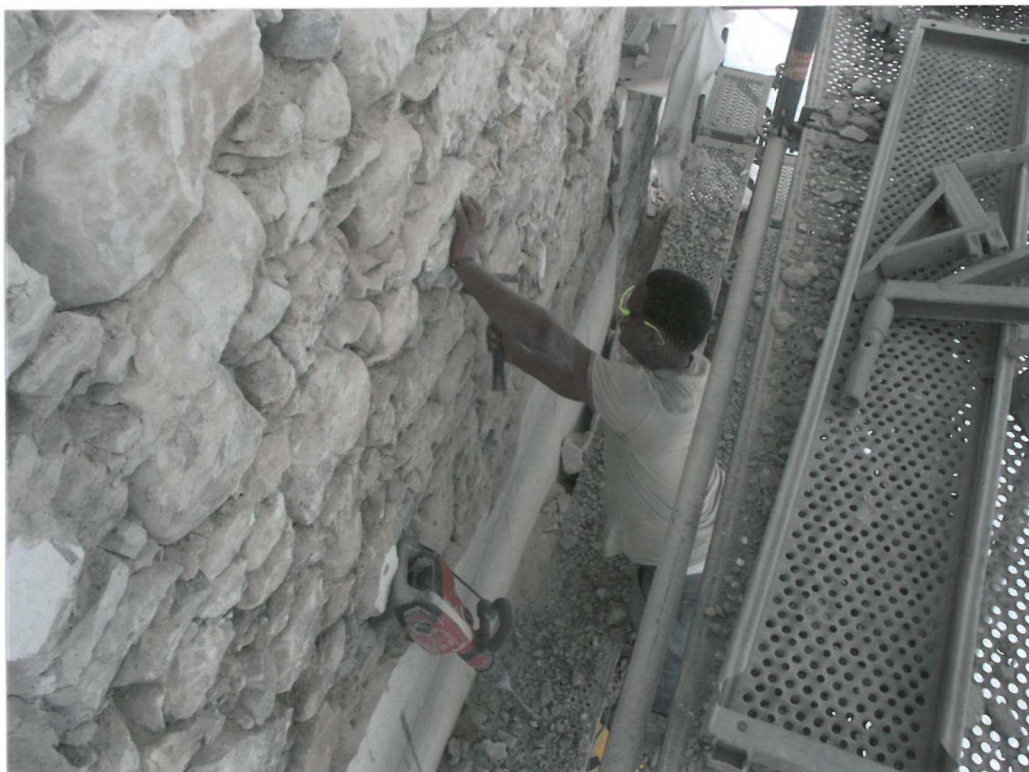
Unten: Aussenbereich; Das Bruchsteinmauerwerk wird mechanisch freigelegt.

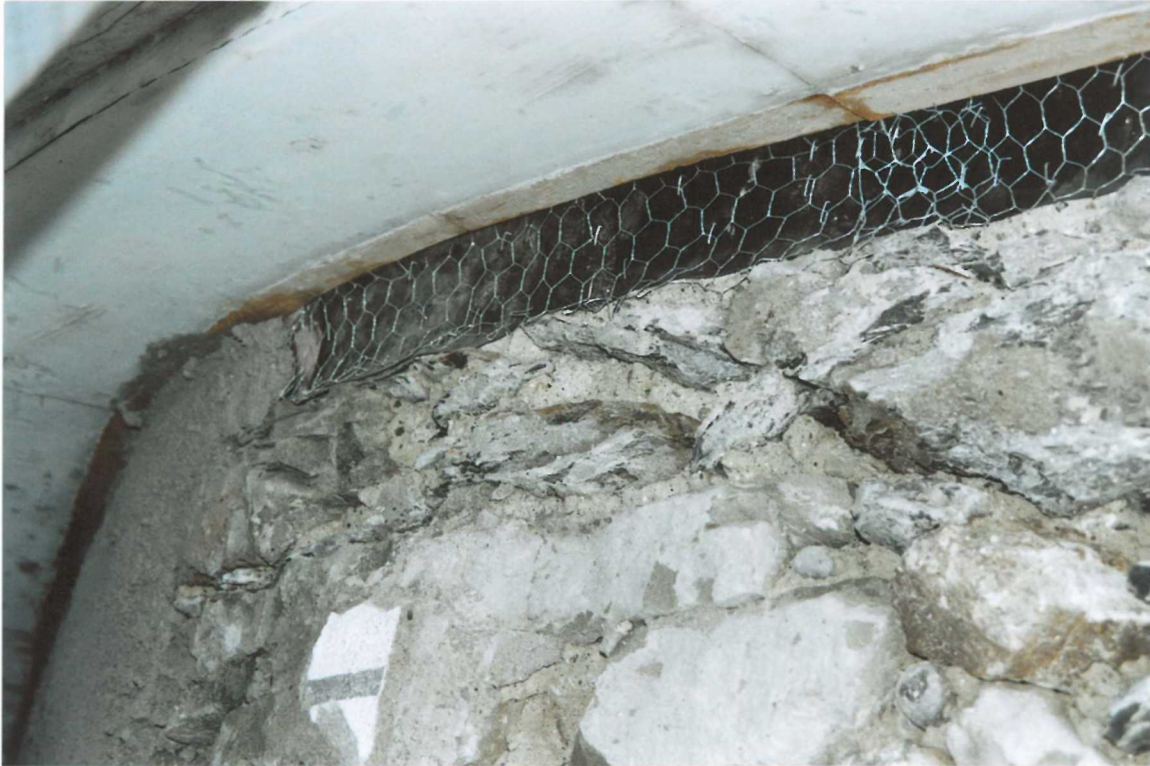
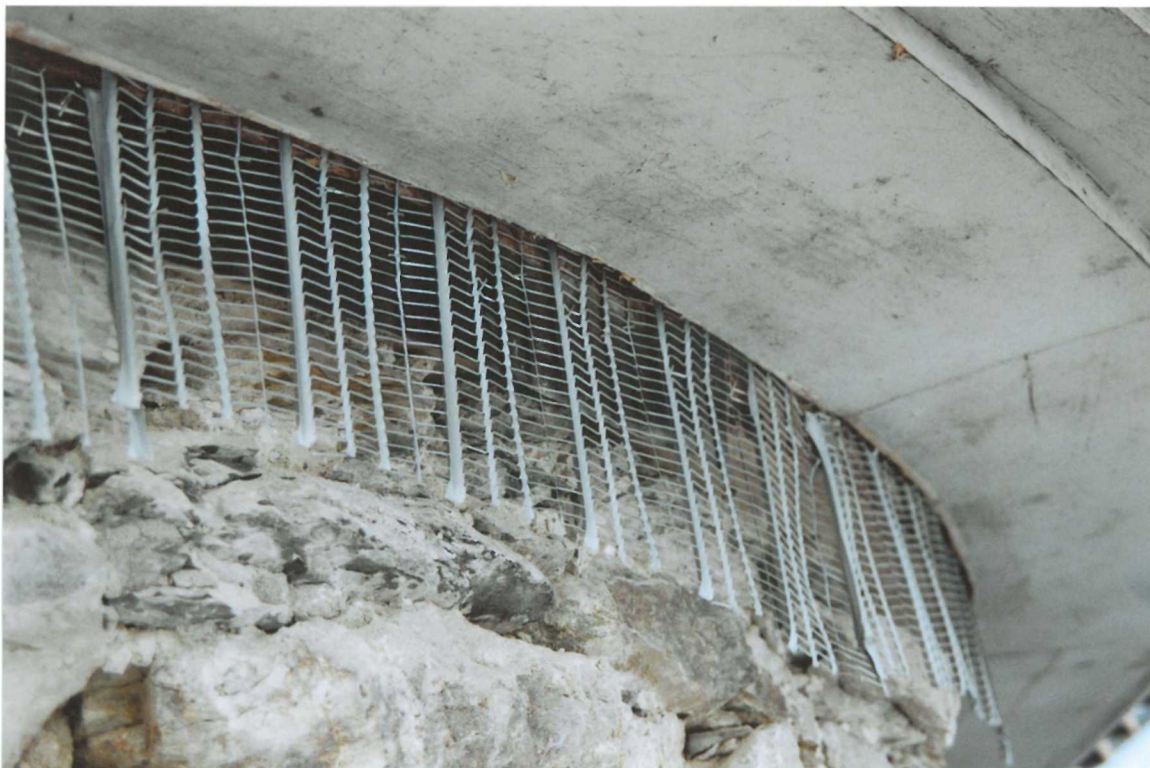
Unten und Oben: Aussenbereich; vom Zementputz freigelegtes Bruchsteinmauerwerk. Holzschwelle auf Mauerkopf wurde mit Dachpappe, Rabitz und Rippenstreckmetall überbrückt.

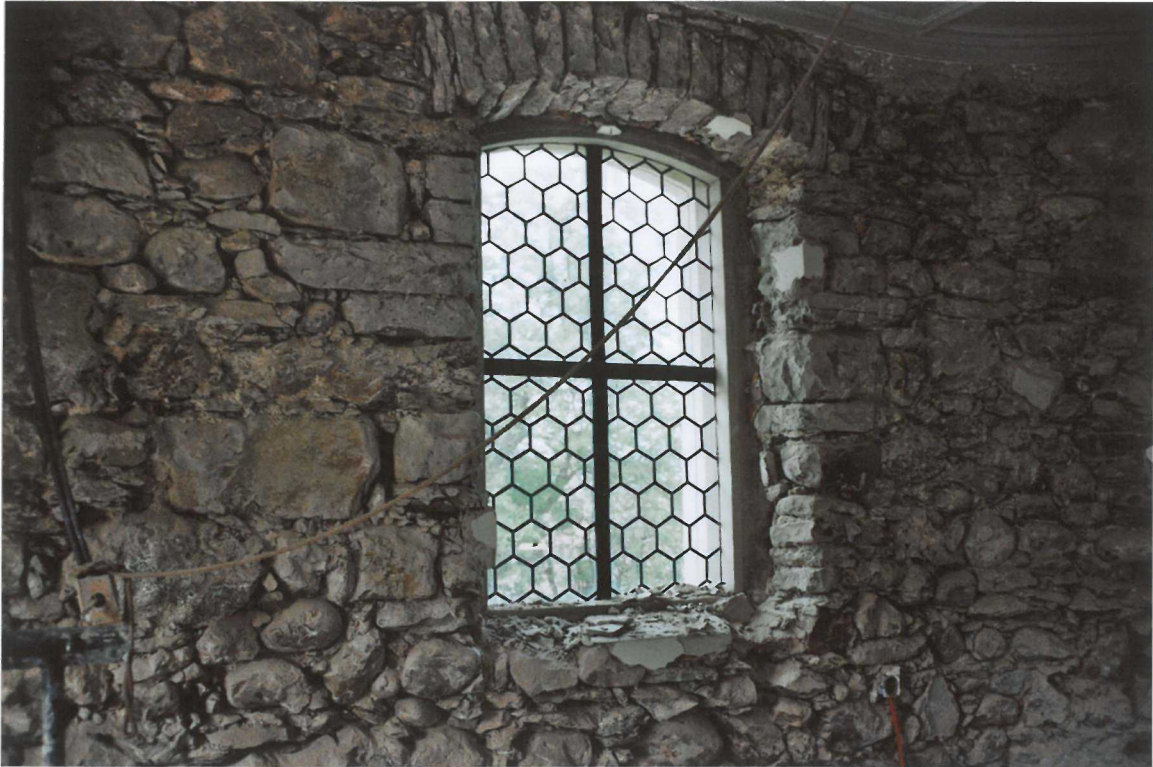
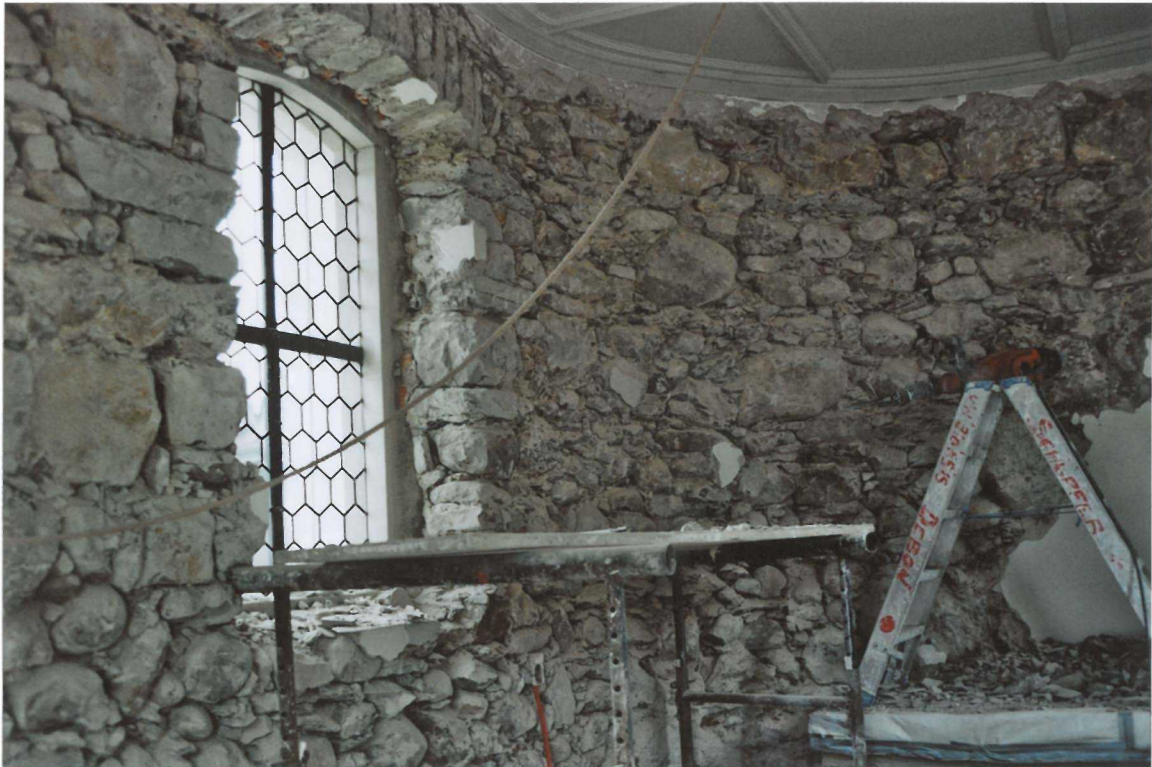
Unten und Oben: Innenbereich; vom Zementputz freigelegtes Bruchsteinmauerwerk.

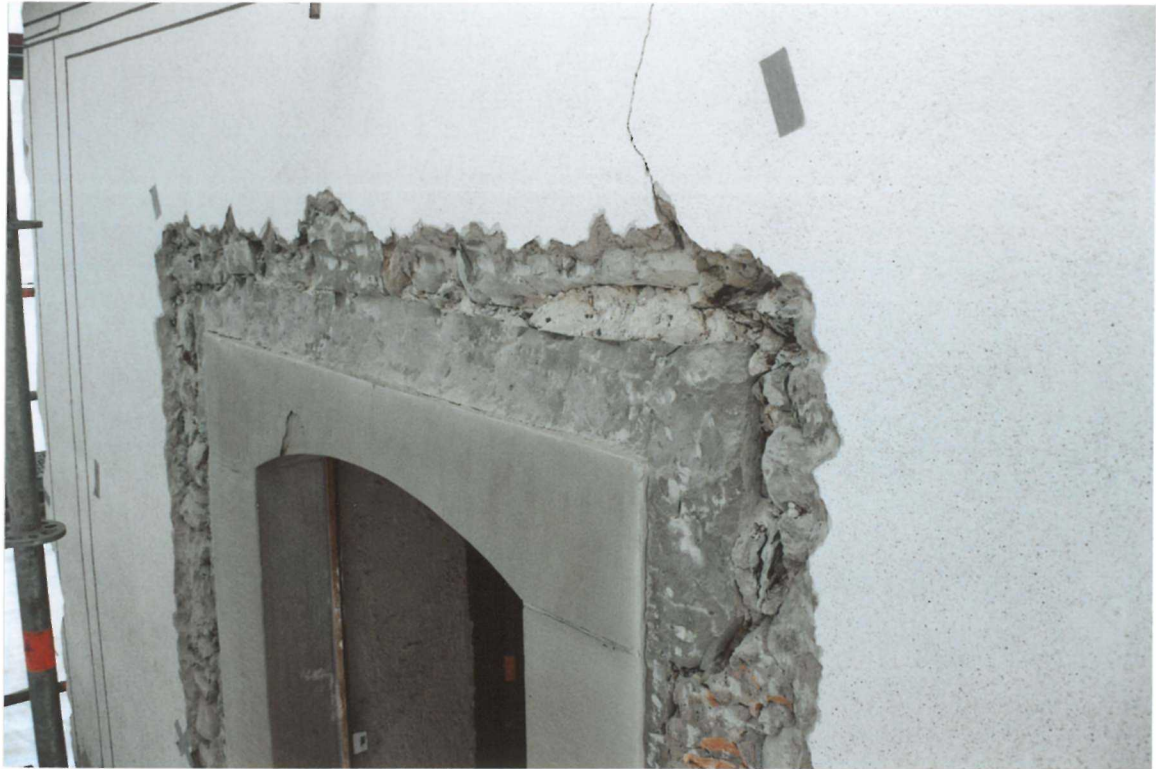
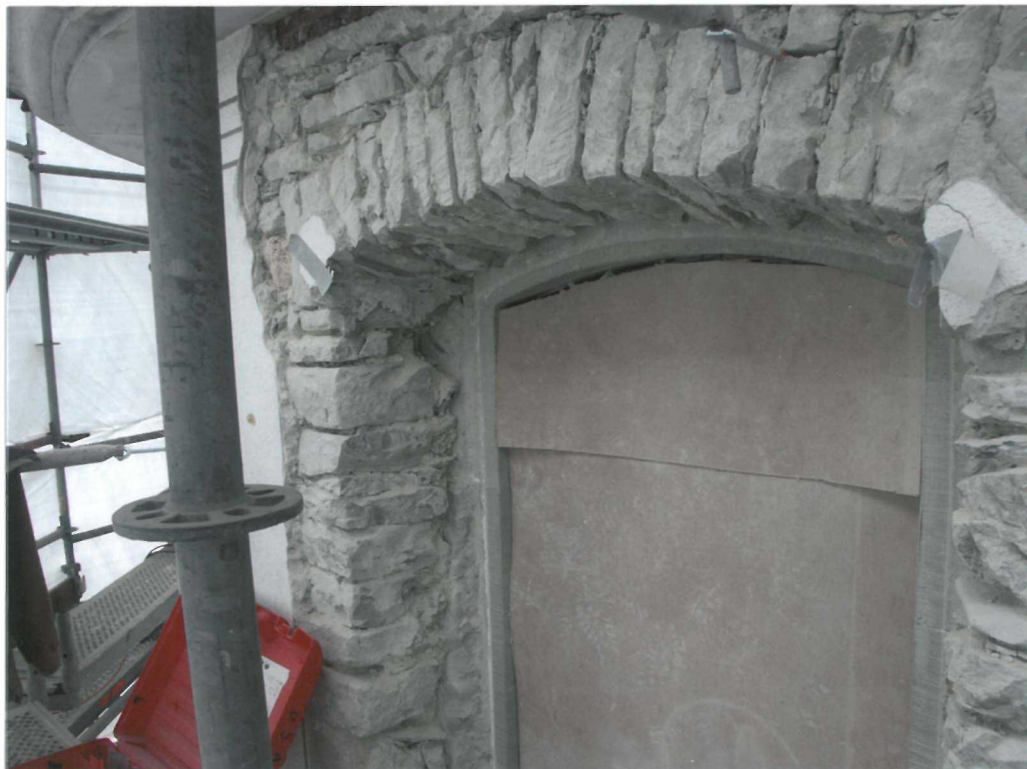
Oben: Aussenbereich; Freigelegtes Türportal  
Unten: Aussenbereich; Freigelegtes Fenster
