Factsheets der Einleitungen

Einzugsgebiet bezogenes Monitoring der Wasserqualität in der Region Aare-, Rhein- und Surbtal

Auswirkungen der Siedlungsentwässerung,
Stand 2020

Januar 2021

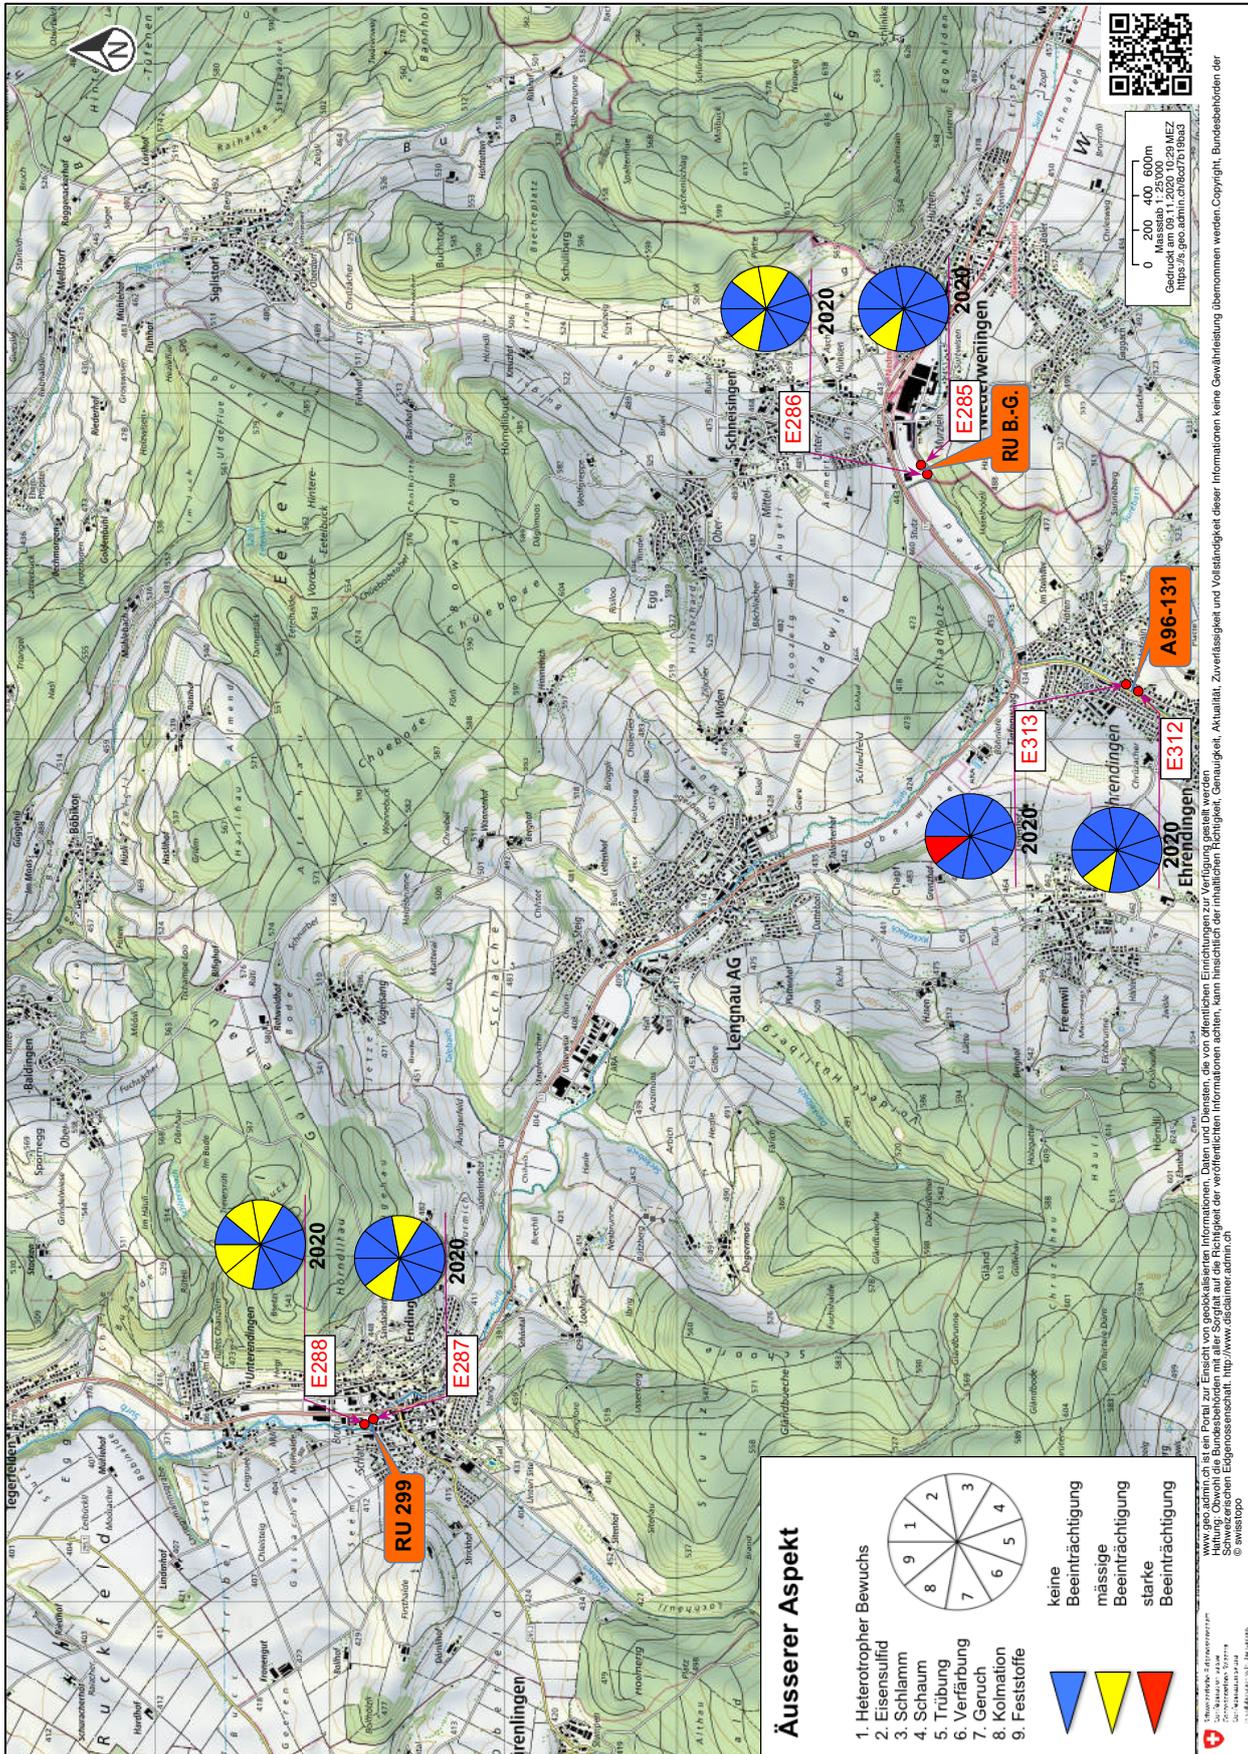
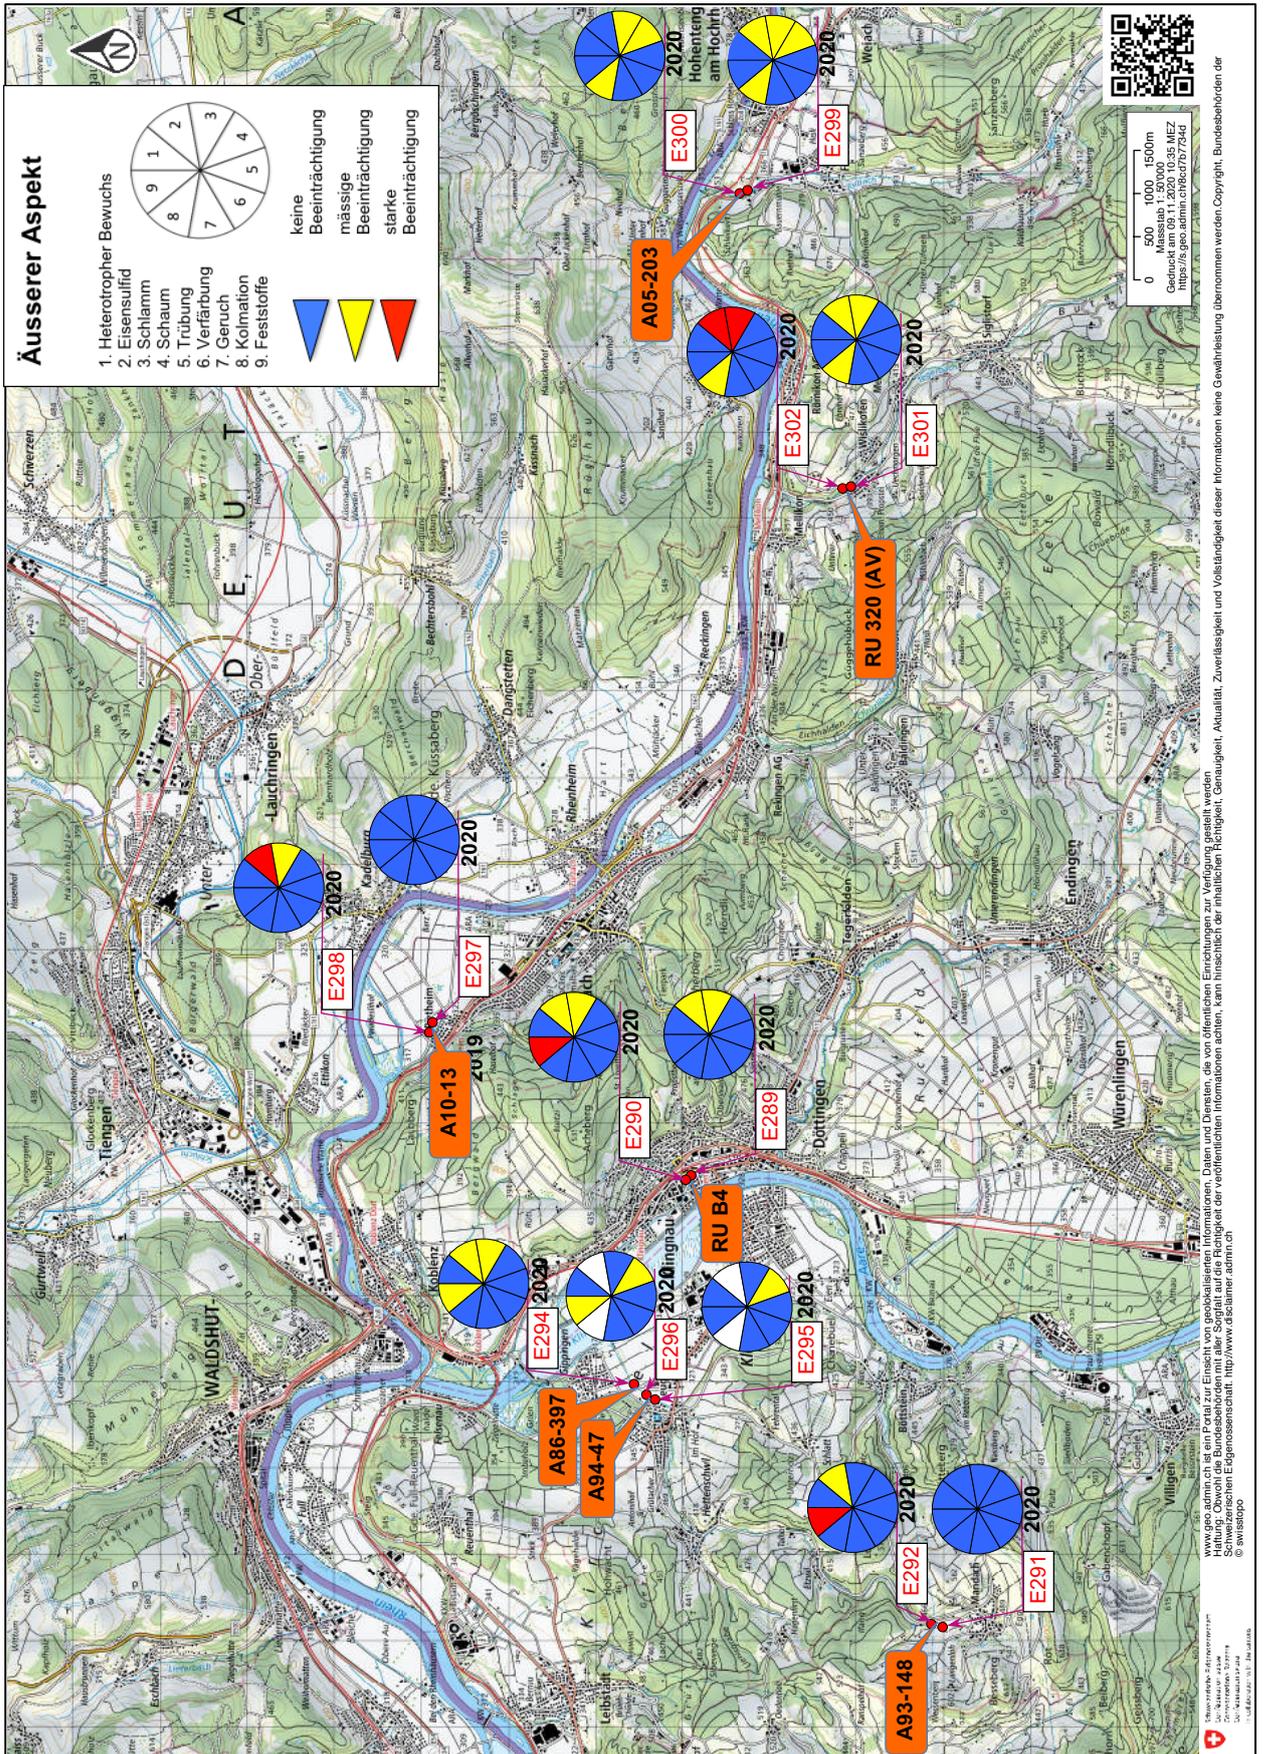
Abb. 4: Beurteilung des Einflusses der Siedlungsentwässerung auf den Äusseren Aspekt in der Region Surbtal, unteres Aare- und Rheintal.

Abb. 4: Fortsetzung (Weisse Symbole bedeuten, dass keine Erhebung möglich war).

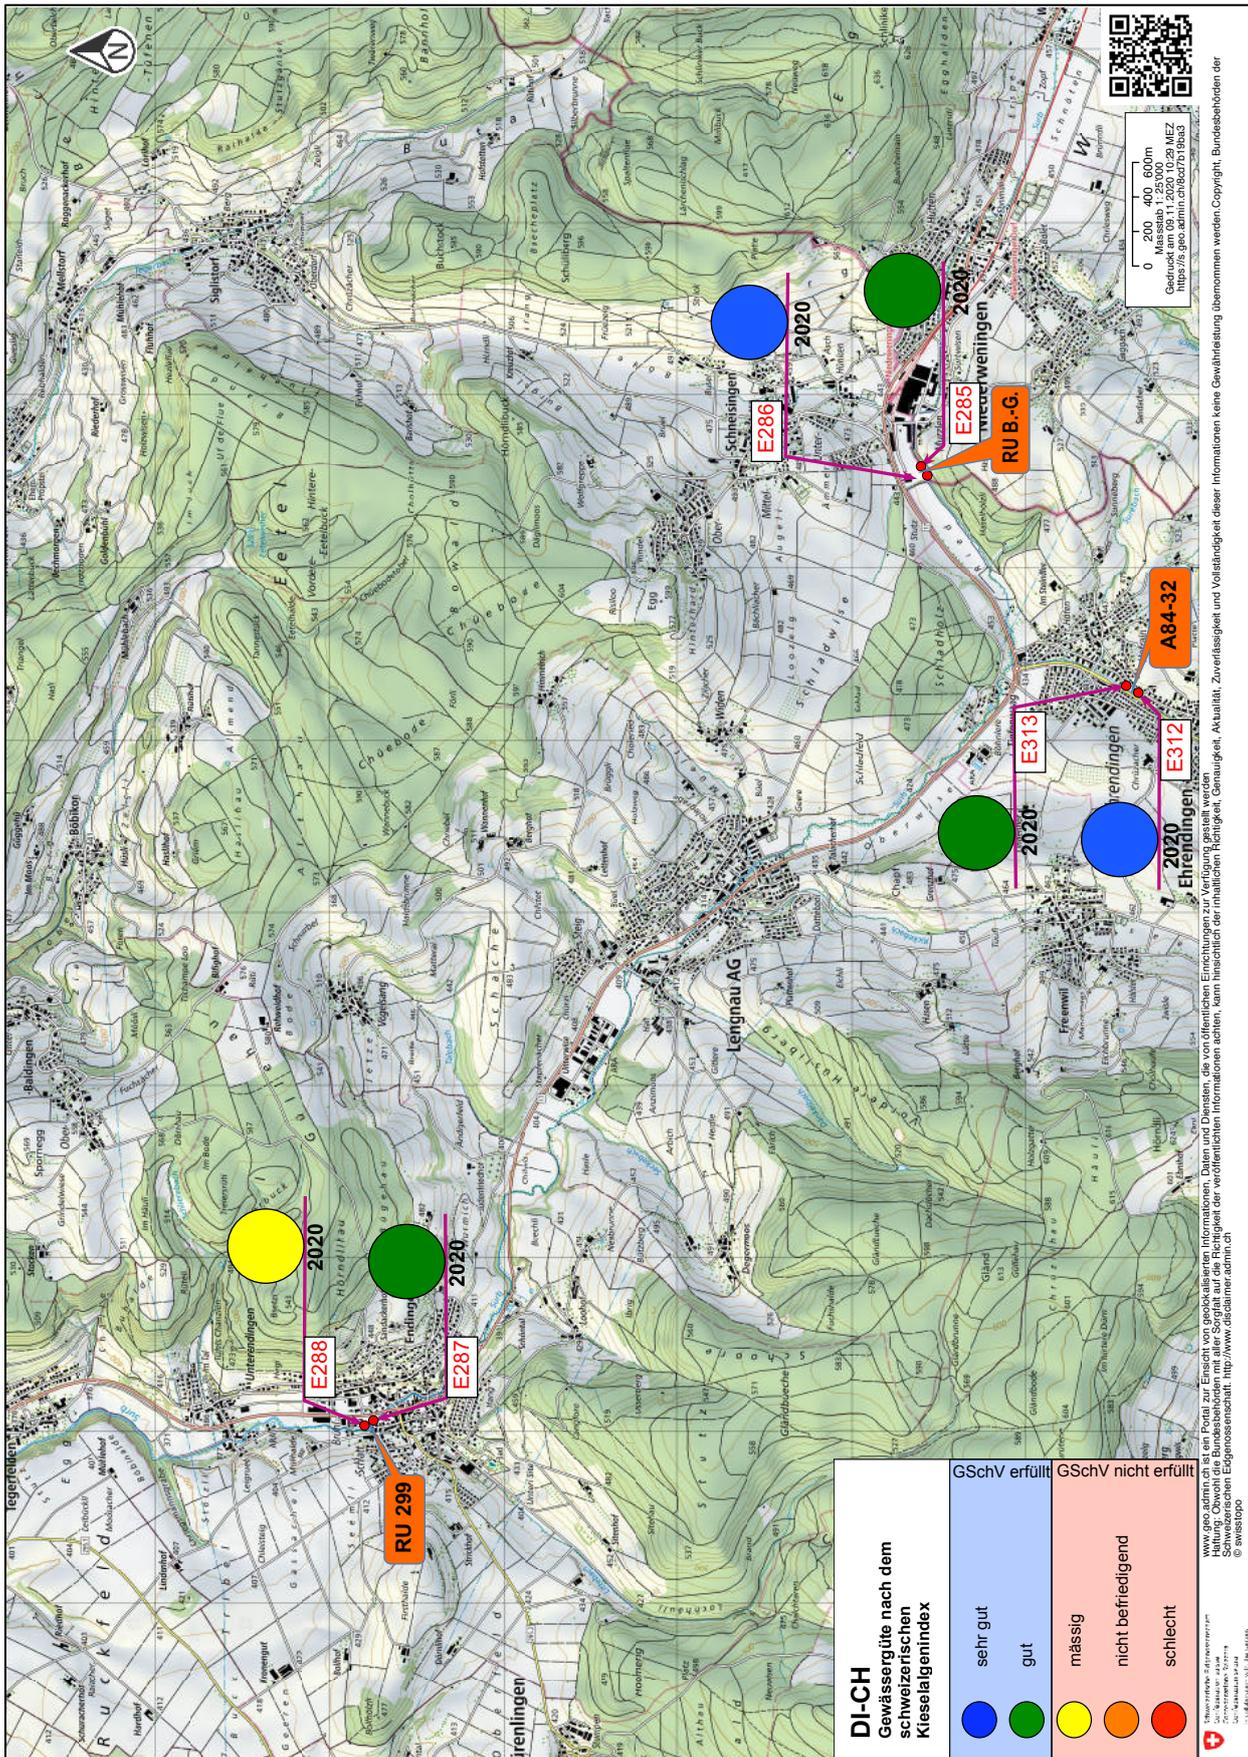
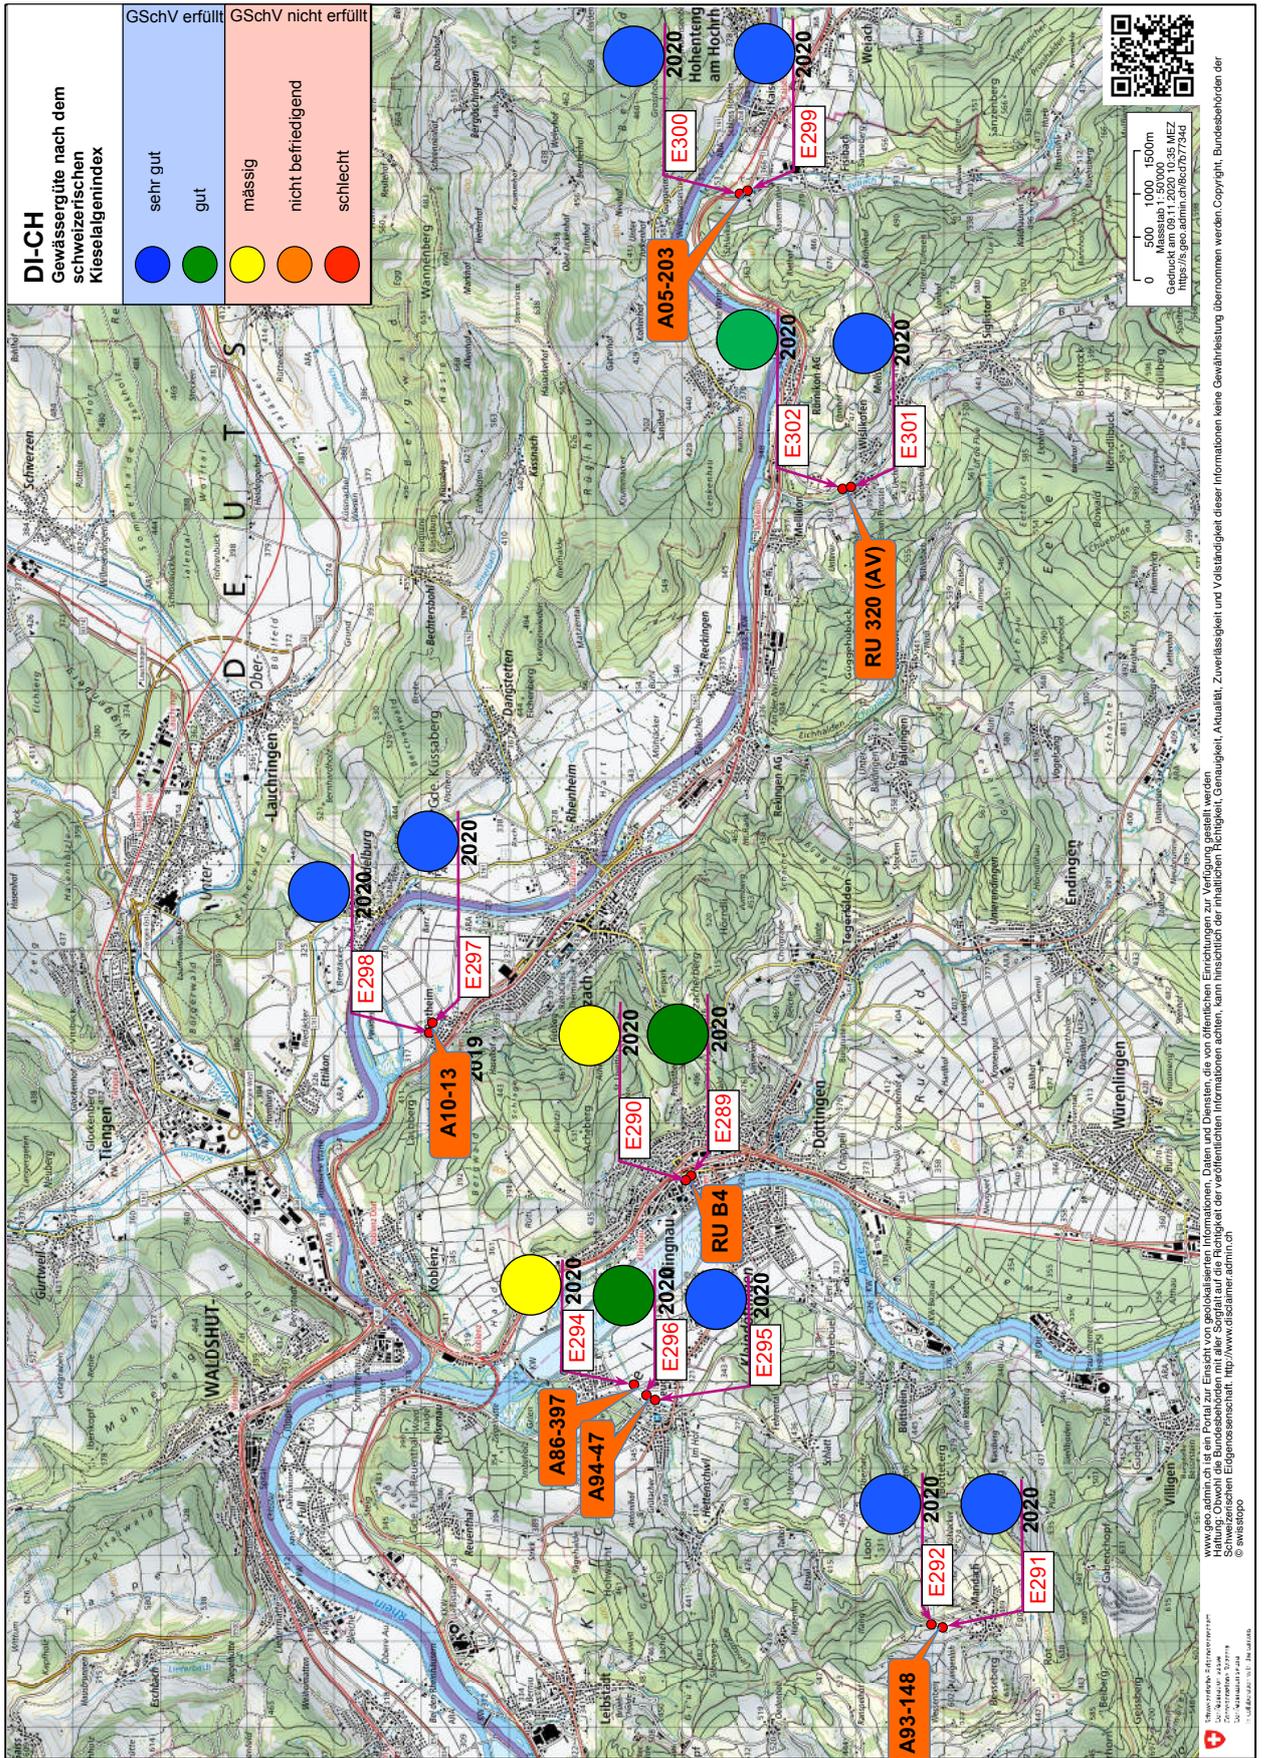
Abb. 5: Beurteilung des Einflusses der Siedlungsentwässerung auf den Kieselalgen-Index (DI-CH) in der Region Surbtal, unteres Aare- und Rheintal.

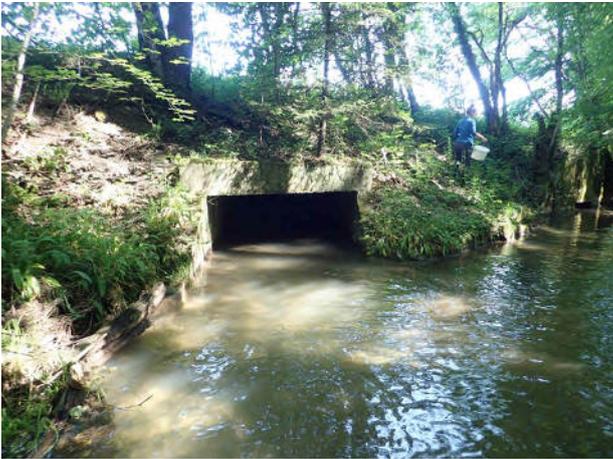
Die Hochwasserentlastung RU Bucher-Guyer (Abb. 8) entlastet die Siedlungsentwässerung von Schneisingen. Im Entlastungsfall gelangt überschüssiges Abwasser in die Surb. Die Probenahme erfolgte am 28. Mai 2020 an den Stellen E285 (oberhalb) und E286 (unterhalb), einige Tage nach stärkeren Regenfällen.

Abb. 8: Einleitung RU Bucher-Guyer, Schneisingen. Koordinaten: 2669540 / 1262577.

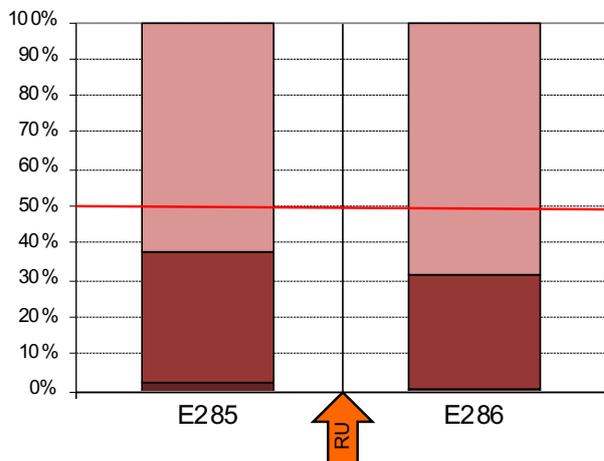
Fazit: Zum Zeitpunkt der Untersuchungen konnte in der Surb kein klarer negativer Einfluss des RU Bucher-Guyer, Schneisingen auf die untersuchten biologischen Indikatoren festgestellt werden. Vereinzelt gelangen noch Feststoffe ins Bachbett. Allerdings führen die leichte bis mittlere Verschlammung und Kolmation unterhalb der Einleitung vereinzelt in Mikrohabitaten zu Sauerstoffmangel.

Abb. 11: Organische Belastung der Surb im Bereich der Einleitung RU Bucher-Guyer, Schneisingen. Die Anforderungen der GSchV sind erfüllt, wenn die hellen Säulenanteile >50% sind.

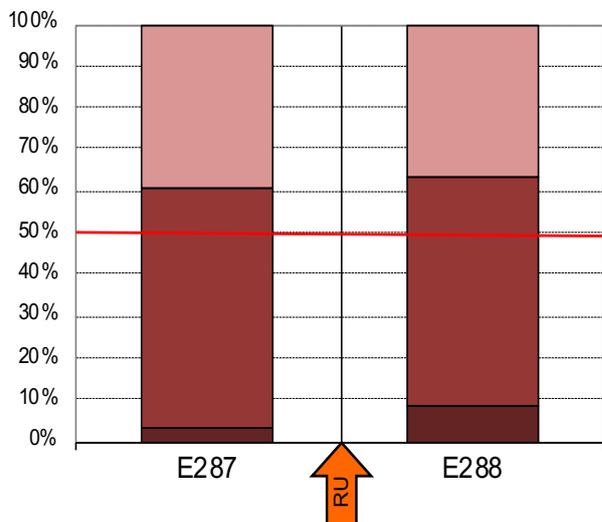
Fazit: Zum Zeitpunkt der Untersuchungen konnte in der Surb kein klarer negativer Einfluss aus der Einleitung RU 299, Schneisingen auf die untersuchten biologischen Indikatoren festgestellt werden. Jedoch werden zu viele Feststoffe eingeschwemmt. Hier ist die Feststoffabtrennung zu prüfen bzw. zu verbessern.

Abb. 16: Organische Belastung der Surb im Bereich der Einleitung RU 299 Endingen. Die Anforderungen der GschV sind erfüllt, wenn die hellen Säulenanteile >50% sind.

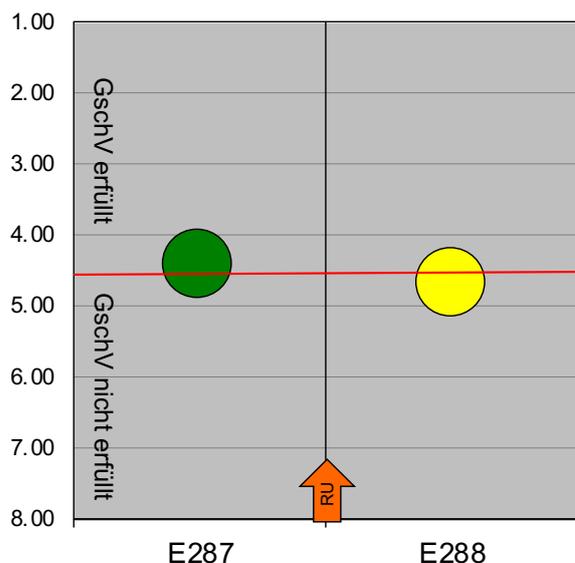
Hinsichtlich der Gesamtbelastung durch Wasserinhaltsstoffe kippt der schweizerischen Kieselalgenindex DI-CH im Bereich der Entlastung RU 299 von der Güteklasse «gut» oberhalb zur Güteklasse „mässig“ unterhalb. Die diesbezüglichen Anforderungen sind zumindest unterhalb der Einleitung knapp nicht mehr erfüllt. Der indexunterschied zwischen den beiden Stellen ist mit 0.2 Einheiten allerdings gering und liegt innerhalb des Unsicherheitsbereiches der Methode. Es zeigt sich allerdings klar, dass die Surb aus dem Einzugsgebiet oberhalb vorbelastet ist.

Abb. 17: Gewässerbelastung nach DI-CH der Surb im Bereich der Einleitung RU 299, Endingen.

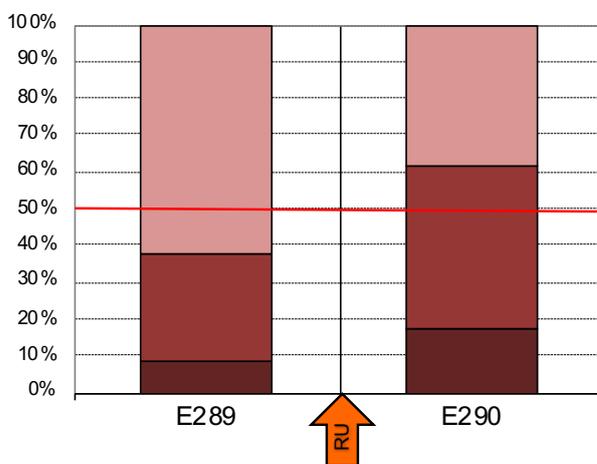
Die Anteile der nach Belastungsgrad differenzierenden Kieselalgengruppen unterscheiden sich zwischen den beiden Stellen erheblich. Dem 62%-Anteil an belastungs*sensiblen* Kieselalgen vor der Entlastung stehen Anteile von 29% *toleranten* und 8% *resistenten* gegenüber. Unterhalb der Entlastung sinkt der Anteil der sensiblen auf 38%, bei steigenden Anteilen der toleranten auf 45% und der belastungsresistenten Kieselalgen gar auf 17%.

Abb. 21: Organische Belastung des Binnenkanals im Bereich der Einleitung RU B4, Klingnau. Die Anforderungen der GSchV sind erfüllt, wenn die hellen Säulenanteile >50% sind.

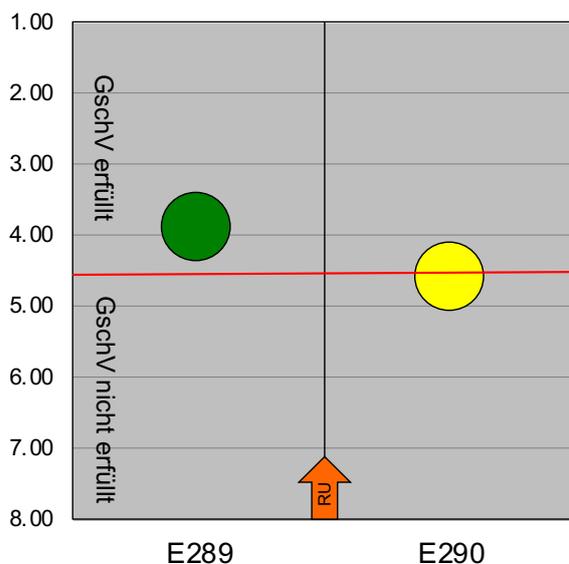
Abb. 22: Gewässerbelastung nach DI-CH des Binnenkanals im Bereich der Einleitung RU B4, Klingnau.

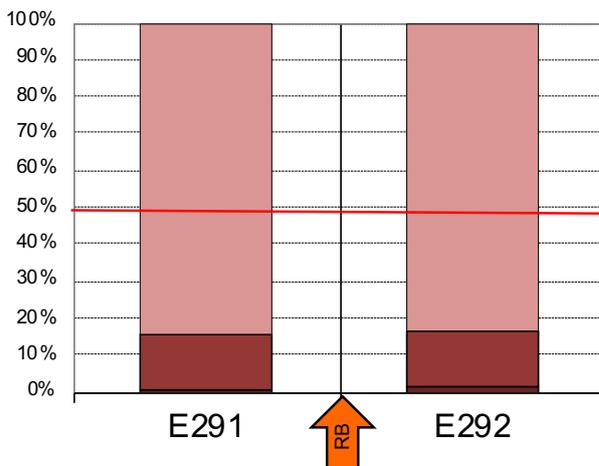
Die belastungssensible Kieselalgengruppe hat oberhalb der Entlastung einen Anteil von 85% und unterhalb von 84%. Demgegenüber liegen die Anteile der belastungstoleranten an beiden Stellen bei 14% und die Anteile der belastungsresistenten Gruppe bei knapp 1%.

Abb. 26: Organische Belastung des Guntenbachs im Bereich des Regenbeckens A93-148, Mandach. Die Anforderungen der GSchV sind erfüllt, wenn die hellen Säulenanteile >50% sind.

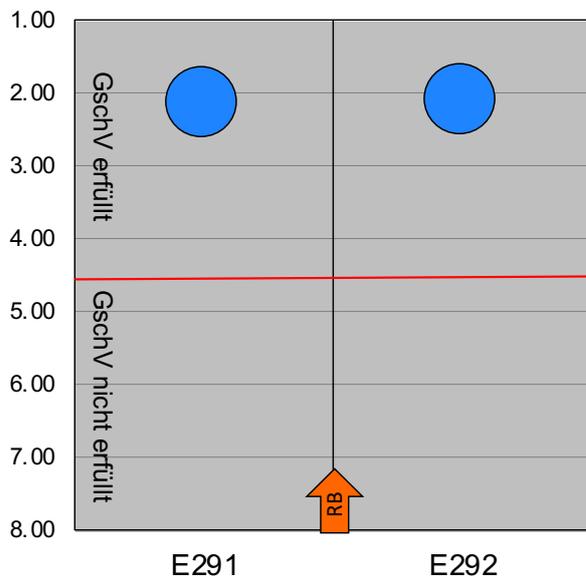
Abb. 27: Gewässerbelastung des Guntenbachs im Bereich des Regenbeckens A93-148, Mandach.

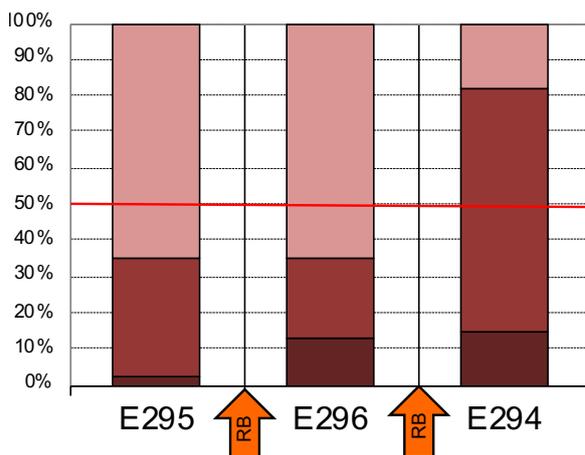
Abb. 32: Organische Belastung des Leuggernbaches im Bereich der beiden Entlastungsbauwerke in Leuggern. Die Anforderungen der GSchV sind erfüllt, wenn die hellen Säulenanteile >50% sind.

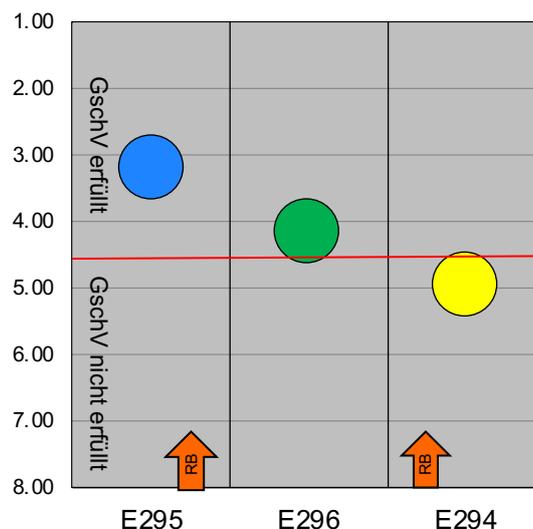
Abb. 33: Gewässerbelastung nach DI-CH des Leuggernbaches im Bereich der beiden Entlastungsbauwerke in Leuggern.

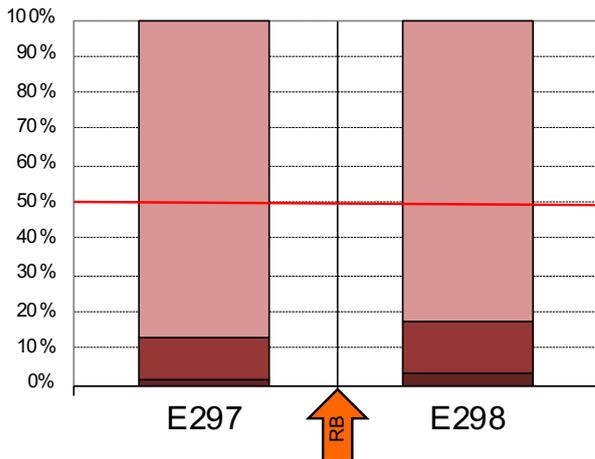
Abb. 37: Organische Belastung des Bachtalbaches im Bereich der Einleitung des Regenbeckens A10-13 Rietheim. Die Anforderungen der GschV sind erfüllt, wenn die hellen Säulenanteile >50% sind.

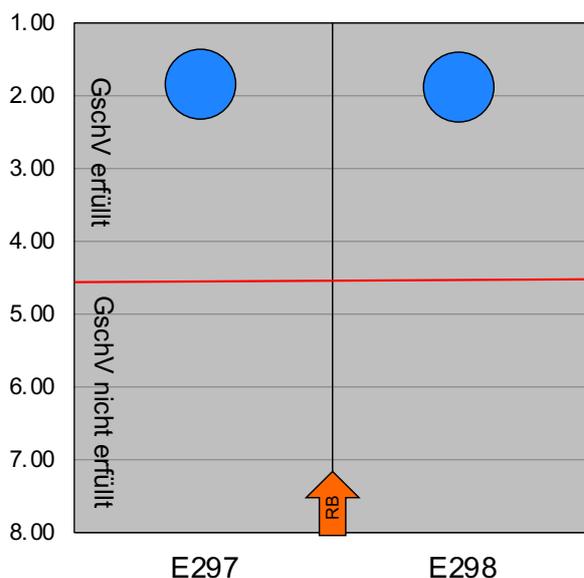
Abb. 38: Gewässerbelastung nach DI-CH im Bereich der Einleitung des Regenbeckens A10-13 Rietheim.

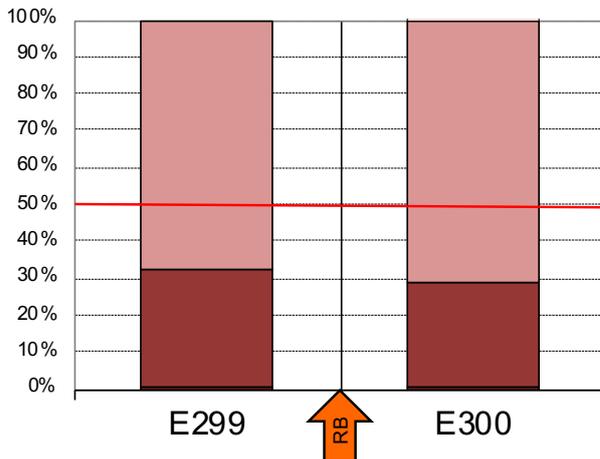
Abb. 42: Organische Belastung des Fisibaches im Bereich der Einleitung des Regenbeckens A05-203, Fisibach. Die Anforderungen der GSchV sind erfüllt, wenn die hellen Säulenanteile >50% sind.

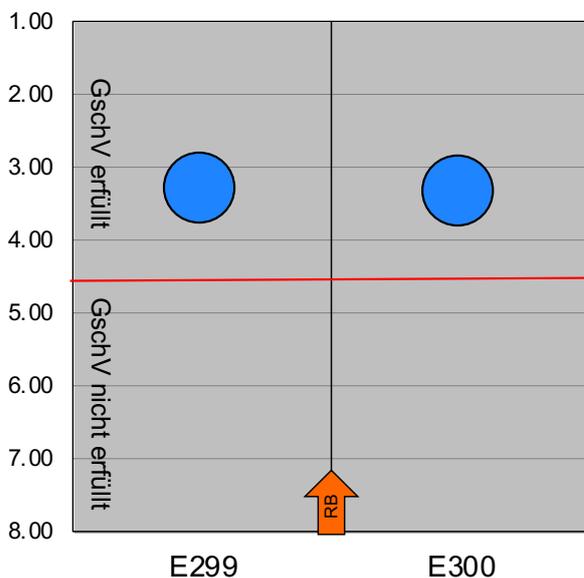
Abb. 43: Gewässerbelastung nach DI-CH des Fisibaches im Bereich der Einleitung A05-203 Fisibach.

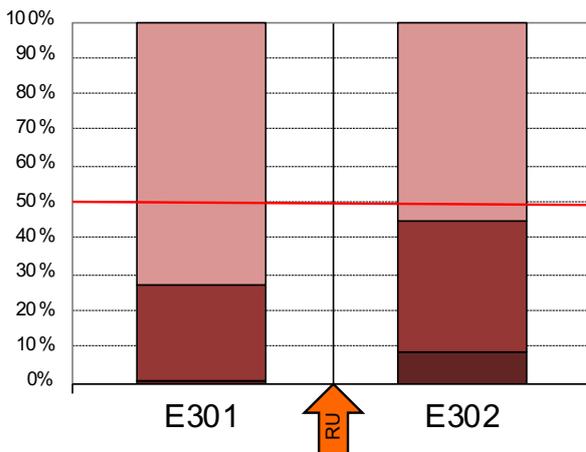
Abb. 47: Organische Belastung des Tägerbaches im Bereich der Einleitung RU 230 (AV), Wislikofen. Die Anforderungen der GSchV sind erfüllt, wenn die hellen Säulenanteile >50% sind.

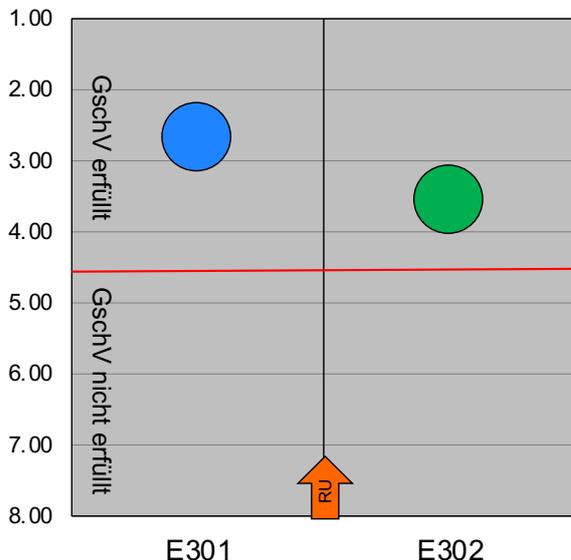
Abb. 48: Gewässerbelastung nach DI-CH im Bereich der Einleitung RU 230 (AV), Wislikofen.

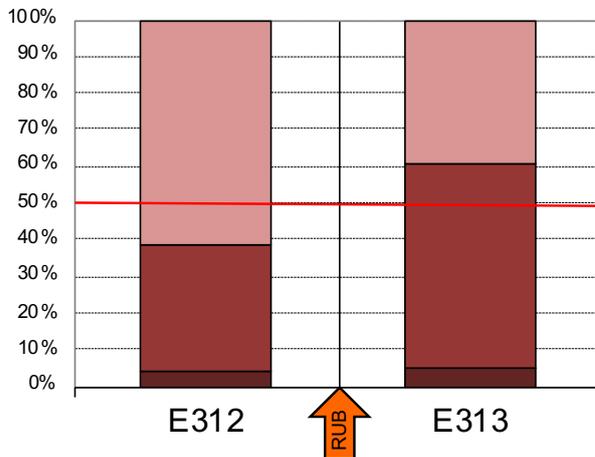
Abb. 52: Organische Belastung des Gipsbaches im Bereich der Einleitung des Regenbeckens A96-131, Ehrendingen. Die Anforderungen der GschV sind erfüllt, wenn die hellen Säulenanteile >50% sind.

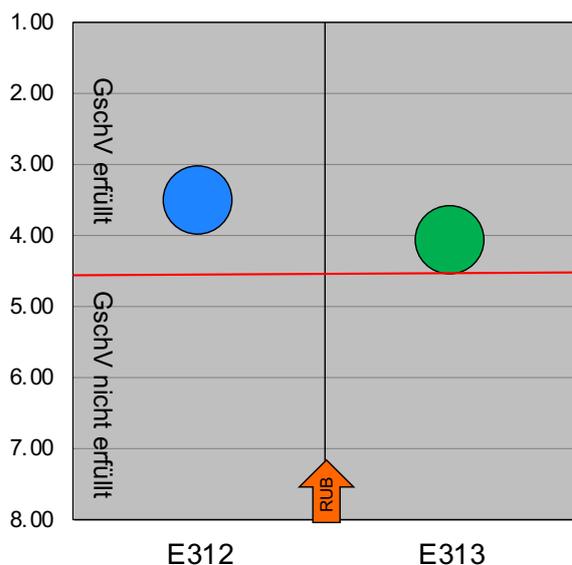
Abb. 53: Gewässerbelastung nach DI-CH des Gipsbaches im Bereich der Einleitung des Regenbeckens A96-131, Ehrendingen.
