Factsheets der Einleitungen

Einzugsgebiet bezogenes Monitoring der
Wasserqualität in der Gemeinde Boniswil

Auswirkungen der Siedlungsentwässerung,
Stand 2022

Februar 2023

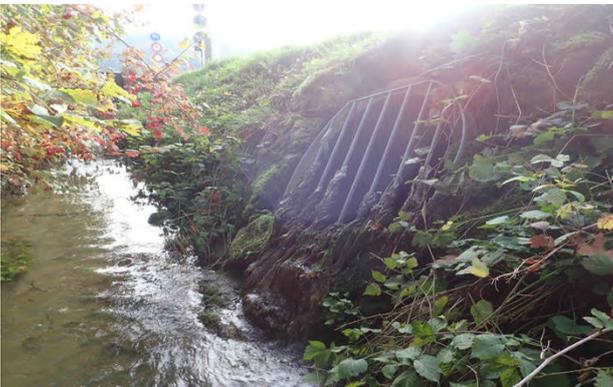
Abb. 7: Einleitung der Entlastung aus dem Regenbecken RUB Eichholz, Boniswil. Koordinaten: 2657208 / 1241207.

Die Ursache der starken Kolmation oberhalb des Überlaufes aus dem Regenbecken RB R ist nicht bekannt. Jedenfalls führt sie, wie die fehlenden Eisensulfidflecken zeigen, zu keiner Einschränkung der Sauerstoffversorgung in der Bachsohle. Unterhalb des Regenbeckens und der Einleitung RA3 sind jedoch Anzeichen anaerober Zonen im Sohlenhabitat ersichtlich, obwohl die Kolmation geringer ist. Dies ist auf die Schlammdepots zurückzuführen welche die Zwischenräume der Sohle mit organisch abbaubaren bzw. sauerstoffzehrenden Stoffen verfüllen. Noch weiter unten, werden bei Regenwetter Feststoffe aus den Regenbecken Eichholz in das Gewässer geschwemmt. Bei beiden Regenbecken ist der Rückhalt

von Schlamm und beim Regenbecken Eichholz der Feststoffe zu prüfen. Alle übrigen Kriterien des äusseren Aspektes werden unterhalb der Einleitungen eingehalten.

Fazit: Die Feststoffabtrennung im Regenbecken Eichholz und der Schlammeintrag aus dem Regenbecken R (RB R) ist zu überprüfen. Bezüglich der Wasserinhaltsstoffe sind die Anforderungen der GSchV erfüllt.

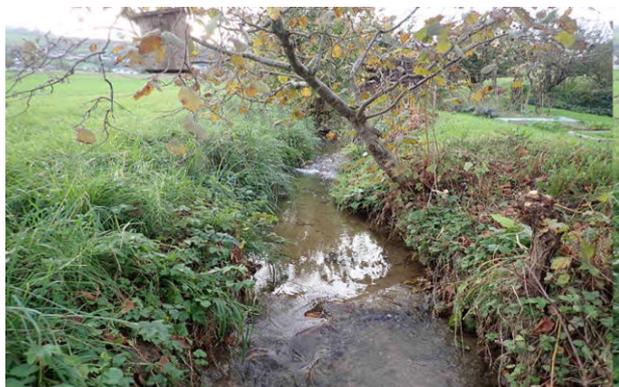
Abb. 8: Stelle E376 oberhalb der Entlastung des Regenbeckens RB R und der Einleitung RA3, Boniswil mit Blickrichtung bachaufwärts. Koordinaten: 2657016 / 1240805.

Zwischen der Probenahmestellen E376 und E373 ist der Eichholzkanal fast über die gesamte Fließstrecke eingedolt.

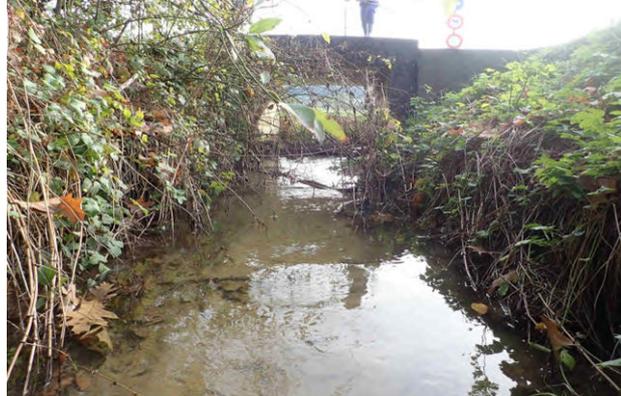
Abb. 9: Stelle E373 oberhalb der Entlastung des Regenbeckens RUB Eichholz, Boniswil mit Blickrichtung bachaufwärts. Koordinaten: 2657208 / 1241200.

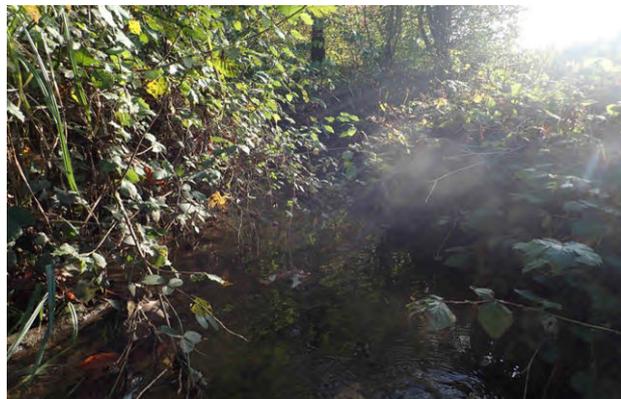
Die Sohle ist an den oberen beiden Stellen wenig und an der untersten Stelle gut beschattet. Sie besteht aus natürlichem Substrat. Der Pflanzenbewuchs der Sohle ist aber an allen Stellen gering (<10%).

Abb. 10: Stelle E374 unterhalb der Entlastung des Regenbeckens RUB Eichholz, Boniswil mit Blickrichtung bachaufwärts. Koordinaten: 2657230 / 1241264.

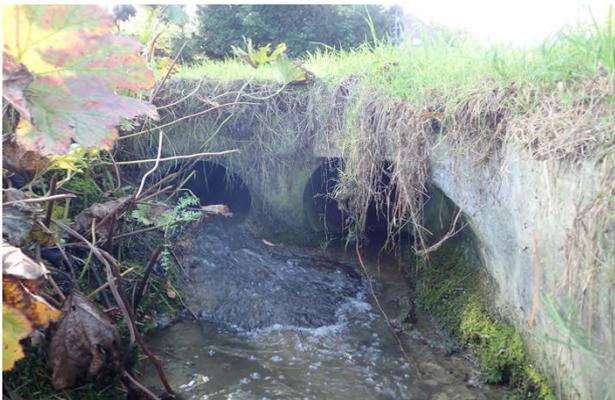
Der Regenüberlauf (Abb. 13) entlastet Bereiche der Siedlungsentwässerung von Alliswil. Das unbehandelte Abwasser gelangt im Entlastungsfall in das Alliswilerbächli. Die Probenahme erfolgte am 25. Oktober 2022 an der Stelle E375 (unterhalb) der Einleitung, jeweils einige Tage nach stärkeren Regenfällen. Oberhalb der Einleitung konnte keine vergleichbare und repräsentative Stelle gefunden werden, da das Gewässer über eine längere Strecke eingedolt ist und in diesem Abschnitt auch andere Gewässer unterirdisch zufließen.

Abb. 13: Entlastung der Siedlungsentwässerung beim Regenüberlauf RA4, Alliswil (Boniswil) in das Alliswilerbächli. Koordinaten: 2657162 / 1240019.

Fazit: Das Alliswilerbächli erfüllt die Anforderungen weitgehend. Zu prüfen ist die Entfernung der Querbauwerke um der Schlammabildung und Kolmation vorzubeugen.

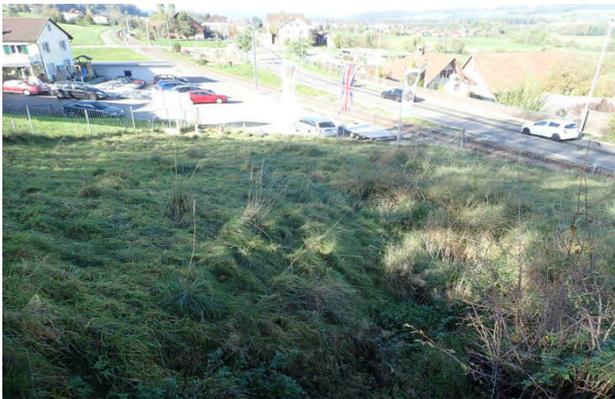
Abb. 14: Stelle oberhalb der Entlastung des Regenüberlaufes RA 4, Boniswil, ins Alliswilerbächli mit Blickrichtung bachabwärts. Koordinaten: 2656997 / 1239868.

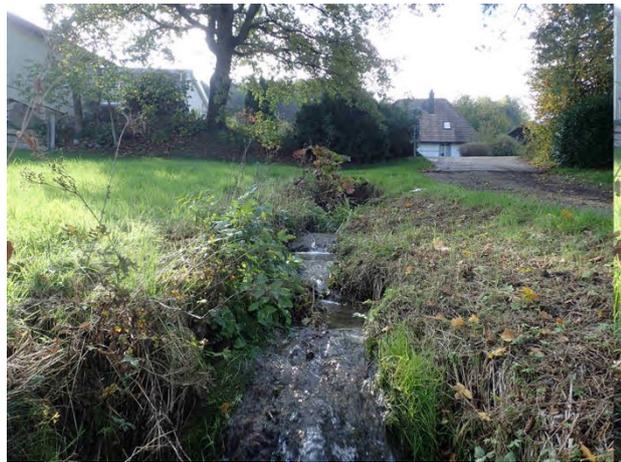
Die Kieselalgenprobe wurde unmittelbar unterhalb des des eingedolten Abschnittes und wenige Meter nach dem Regenüberlauf genommen. Das Bächlein ist dort ökomorphologisch im Querschnitt «wenig beeinträchtigt» jedoch durch viele kleine Querbauwerke im Längsverlauf unterbrochen (Abb. 15). Die Sohle wird infolge eines fehlenden Gehölzsaumes wenig beschattet. Allerdings war der pflanzliche Bewuchs der Sohle anlässlich der Probenahme gering (<10%). Aufgrund der ökomorphologischen Bewertung kann man von natürlichem Sohlenmaterial ausgehen.

Abb. 15: Stelle E375 unterhalb Regenüberlaufes RA 4, Alliswil (Boniswil), am Alliswilerbächli mit Blickrichtung bachaufwärts. Koordinaten: 2657174 / 1240029.

Der Äussere Aspekt ist an Stelle E375 unterhalb der Einleitung bezüglich zweier Kriterien beeinträchtigt. Die Sohle ist wenig bis mittel verschlammt und leicht bis mittel kolmatiert. Dies hat allerdings keine Eisensulfidbildung zur Folge, was auf eine ausreichende Sauerstoffversorgung der Bachsohle hinweist. Alle übrigen Kriterien des äusseren Aspektes wie Trübung, Verfärbung, Schaum, Geruch, insbesondere auch Feststoffe und heterotropher Bewuchs erfüllen die Anforderungen der GSchV.
