# UMWELT

Factsheets der Einleitungen

Einzugsgebiet bezogenes Monitoring der  
Wasserqualität in den Gemeinden Wohlen  
und Villmergen

Auswirkungen der Siedlungsentwässerung,  
Stand 2021

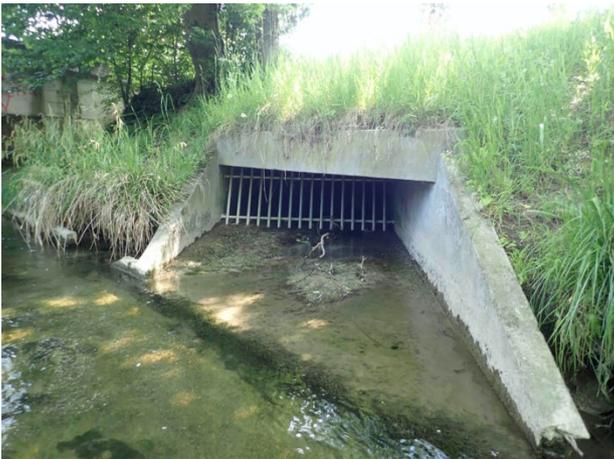
Abb. 7: Einleitung der Entlastung aus dem Regenbecken RUB Bünzmatt, Wohlen. Koordinaten: 2662794 / 1245178.

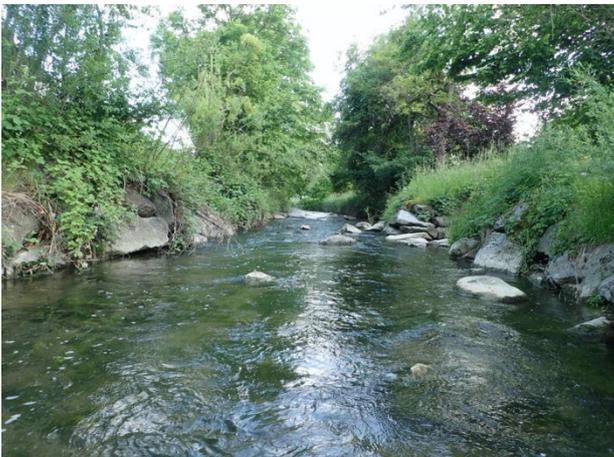
Abb. 8: Stelle E344 oberhalb der Entlastung des Regenbeckens RUB Bünzmatt, Wohlen mit Blickrichtung bachaufwärts. Koordinaten: 2662810 / 1245157.

Die Ufer sind lückenhaft mit Bäumen und Gehölzen bestockt und an der Wasserlinie mit groben Blöcken gesichert. Die Sohle besteht aus natürlich einge-

schwemmtem Kies. Sie ist zum Zeitpunkt der Probenahme in mittlerer Masse (10-50%) mit Fadenalgen bewachsen.

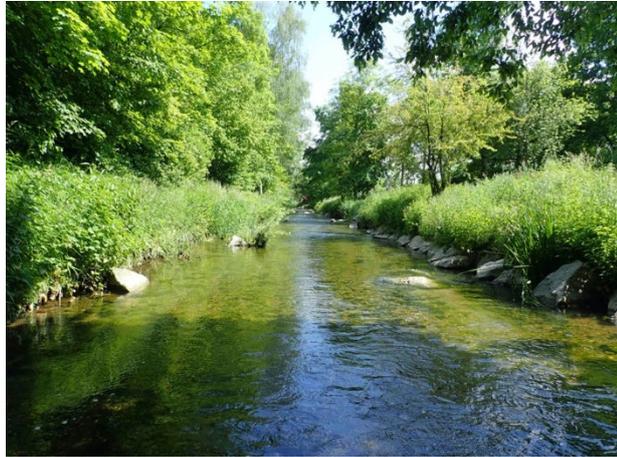
Abb. 9: Stelle E345 unterhalb der Entlastung des Regenbeckens RUB Bünzmatt, Wohlen mit Blickrichtung bachaufwärts. Koordinaten: 2662751 / 1245255.

Ein Einfluss durch die Entlastungen aus dem Regenbecken RUB Bünzmatt lässt sich im Äusseren Aspekt nur anhand von Schlammablagerungen unterhalb der Einleitung vermuten. Die anderen Beeinträchtigungen wie leichte bis mittlere Schaumbildung, vereinzelte Feststoffe aus der Siedlungsentwässerung und Eisensulfid an der Unterseite von Steinen treten an beiden Stellen auf. Die Quellen dieser Beeinträchtigungen insbesondere der Feststoffe aus der Siedlungsentwässerung müssen oberhalb der untersuchten Einleitstelle liegen.

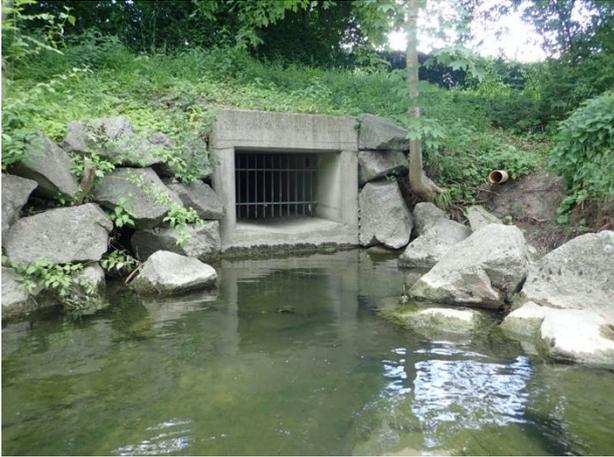
Abb. 12: Entlastung des Regenbeckens RUB Wolga, Wohlen in die Bünz. Koordinaten: 2662611 / 1245496.

Durch sporadische Entlastungsereignisse werden vereinzelt Feststoffe wie WC-Papier und Verpackungen in die Bünz eingeschwemmt. Die Feststoffabtrennung des Regenbeckens funktioniert folglich nicht ganz optimal.

Aufgrund der Untersuchungsergebnisse wird beim Regenbecken A97-43 (RB Wolga) empfohlen, die Feststoffabtrennung zu überprüfen und beim Regenüberlauf HE 110 ist die Notwendigkeit baulicher Massnahmen für den Feststoffrückhalt vertiefter abzuklären.

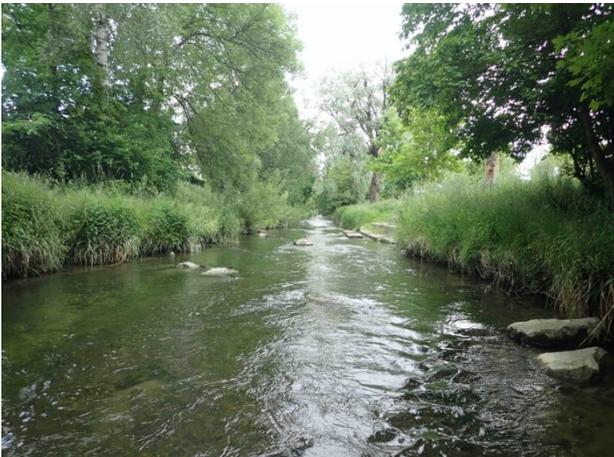
Abb. 13: Stelle E346 oberhalb der Entlastung des Regenbeckens RUB Wolga, Wohlen, in die Bünz mit Blickrichtung bachaufwärts. Koordinaten: 2662645 / 1245441.

Oberhalb der Entlastung war die Bünz wenig bis mittel verschlammte, wies etwas Schaum auf und war leicht bis mittel kolmatiert.

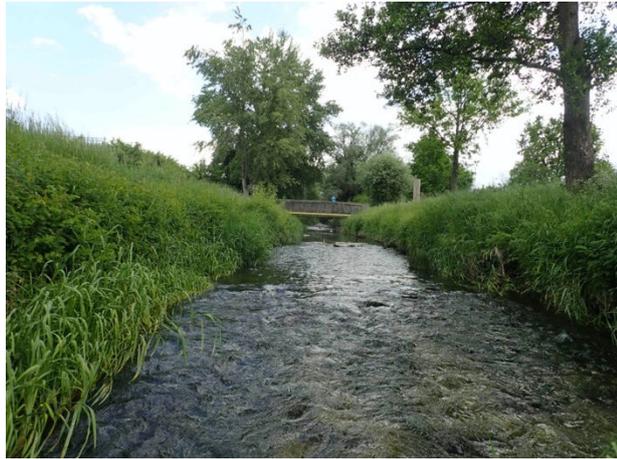
Abb. 14: Stelle E347 unterhalb der Entlastung des Regenbeckens RUB Wolga, Wohlen, in die Bünz mit Blickrichtung bachaufwärts. Koordinaten: 2662595 / 1245527.

Unterhalb der Einleitung kommt es in geringem Ausmass zur Bildung von Eisensulfidflecken. Sie weisen auf eine zeitweilige Zehrung des Sauerstoffes in bestimmten Mikrohabitaten der Bachsohle hin. Dieser Prozess wird durch den Eintrag organisch abbaubarer Stoffe hervorgerufen. Kolmation und Schaum wurden wie schon oberhalb festgestellt. Dagegen waren die Schlammdepots an der Sohle verschwunden.

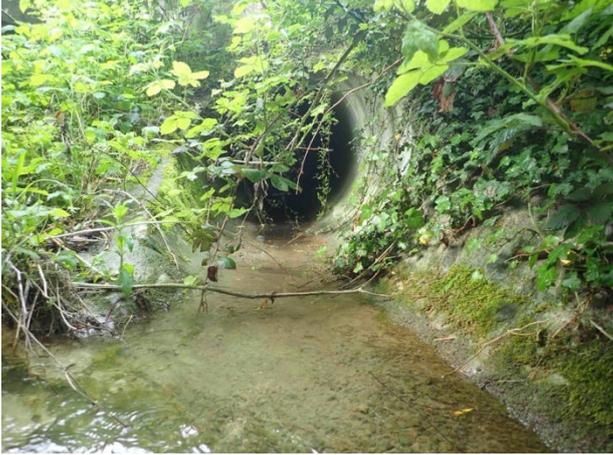
Abb. 17: Einleitung des Regenüberlaufes HE 110, Villmergen in den Hinterbach. Koordinaten: 2661127 / 1244416.

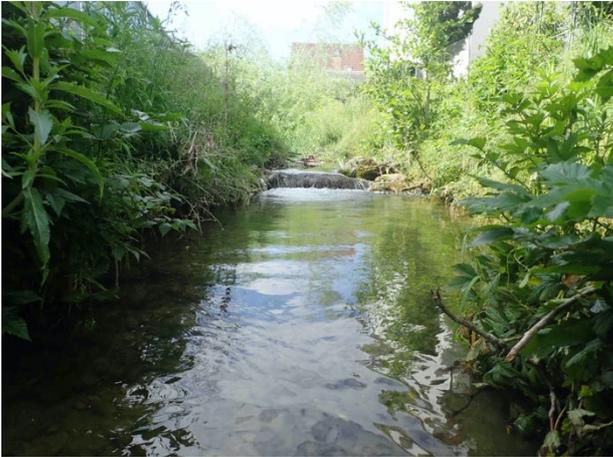
Abb. 18: Stelle E348 oberhalb der Einleitung aus dem Regenüberlauf HE 110, Villmergen. Koordinaten: 2661146 / 1244319.

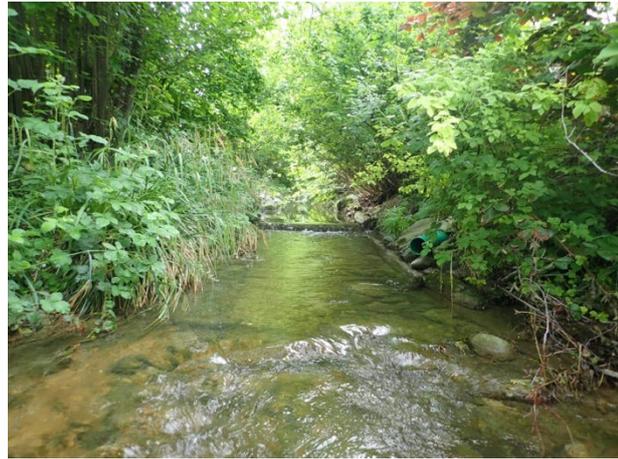
Abb. 19: Stelle E 349 unterhalb der Einleitung aus dem Regenüberlauf HE 110 in den Hinterbach. Koordinaten: 2661112 / 1244458.

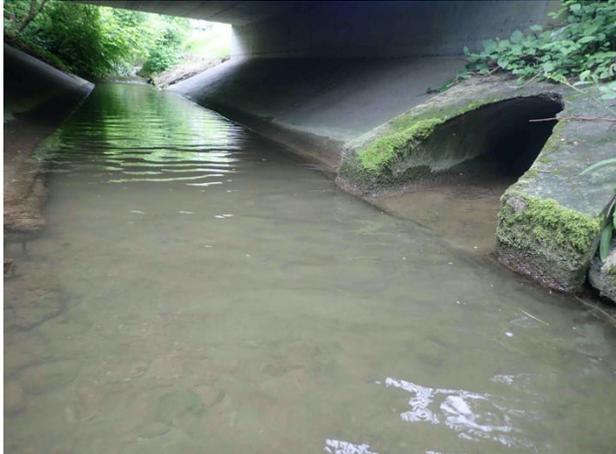
Abb. 22: Einleitung aus dem Regenüberlauf RA 463, Villmergen, in den Hinterbach. Koordinaten: 2661078 / 1244527.

**Fazit:** Das Regenüberlauf RA 463 Villmergen beeinträchtigt den Hinterbach im äusseren Aspekt, wenn überhaupt, nur leicht bezüglich des Eintrags von kolloidierendem Feinsediment.

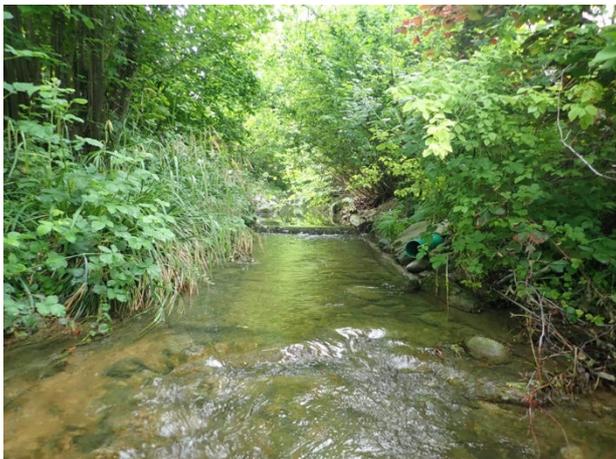
Abb. 23: Stelle E349 am Hinterbach oberhalb des Regenüberlaufes RA 463, Villmergen. Koordinaten: 2661112 / 1244458

Der Hinterbach ist im untersuchten Abschnitt ökomorphologisch meist «stark beeinträchtigt» bis «naturfern». Die Sohle ist zwar unverbaut und weist ein breites Korngrössenspektrum auf, jedoch ist der Gewässerlauf begradigt ohne jegliche Variabilität der Wasserspiegelbreite. Die Ufer sind beidseitig etwa zur Hälfte mit Büschen und Bäumen bestockt. An einzelnen Stellen sind sie durch Mauern gesichert. Der Aufwuchs durch Fadenalgen ist gering.

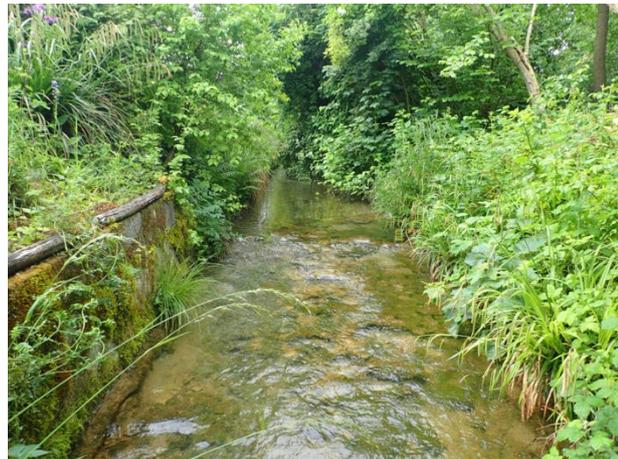
Abb. 24: Stelle E350 am Hinterbach unterhalb des Regenüberlaufes RA 463, Villmergen. Koordinaten: 2661055 / 1244586.
