## Einzugsgebiet bezogenes Monitoring der Wasserqualität im Aaretal

Auswirkungen der Siedlungsentwässerung, Stand  
2013

Januar 2016

Departement Bau, Verkehr und Umwelt  
Abteilung für Umwelt  
5001 Aarau  
[www.ag.ch](http://www.ag.ch)

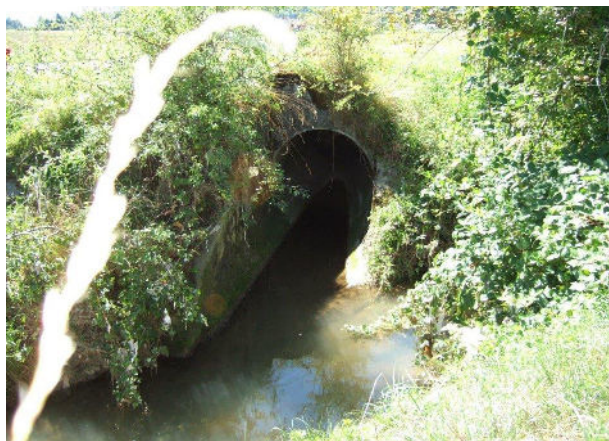
Die Einleitung (Abb. 10) entlastet die Regenwasserbehandlungsanlage der Siedlungsentwässerung von Riniken. Es handelt sich um ein Verbundbecken mit Baujahr 1990. Im Entlastungsfall gelangt das mechanisch behandelte Abwasser in den Rinikerbach. Die Probenahme erfolgte am 3. September 2013 an den Stellen E061 (oberhalb) und E062 (unterhalb), einige Tage nach stärkeren Regenfällen.

Abb. 10: Einleitung RB „Balzenmatt“ aus dem Regenklärbecken bei Riniken.

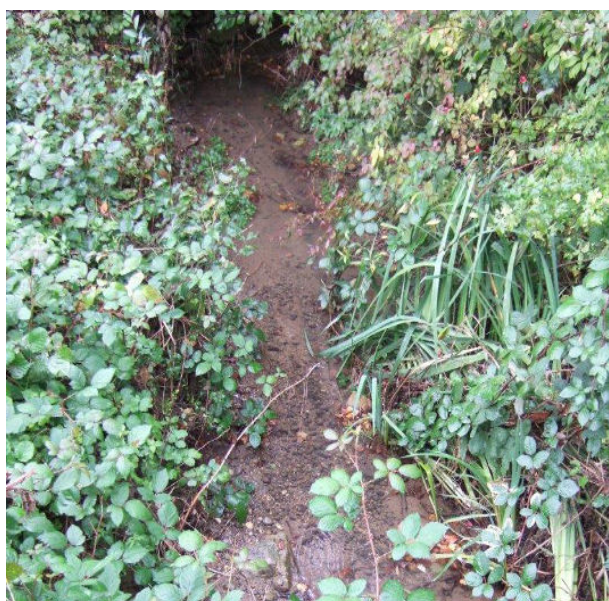
Die beiden Probenahmestellen E061 und E062 liegen rund 200 m auseinander, jeweils ober- und unterhalb der Einleitung. Die Stellen liegen im offenen Feld, gesäumt von einem aufgelockerten Bachgehölz. Sie sind daher mässig beschattet. Der pflanzliche Bewuchs der Sohle ist trotzdem gering (weniger als 10% der Sohlenfläche).

Abb. 11: Stelle E061 oberhalb der Einleitung des Regenbeckens „Balzenmatt“ bei Riniken. Koordinaten: 656'880 / 261'311.

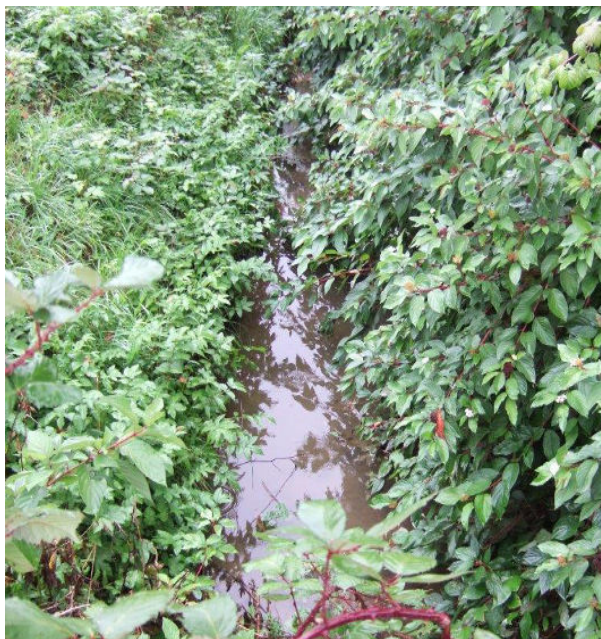
Abb. 12: Stelle E062 unterhalb der Einleitung des Regenbeckens „Balzenmatt“ bei Riniken. Koordinaten: 657'072 / 261'325.

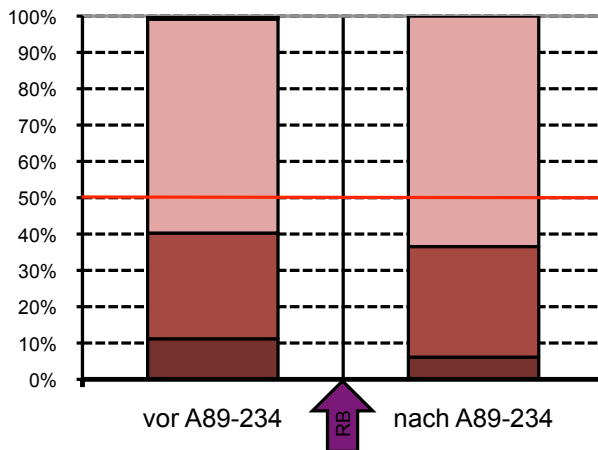
Bezüglich der organischen Belastung des Rinikerbaches haben Entlastungsereignisse keinen nachteiligen Einfluss. Die Belastung entspricht bei beiden Stellen der Gütestufe II (schwach belastet) und erfüllt damit auch die entsprechenden Anforderungen der GSchV. Auch innerhalb dieser Gütestufe bestehen zwischen den Probenahmestellen keine erkennbaren Unterschiede. Der Anteil der sensiblen Kieselalgen steigt von 59% an der Stelle oberhalb der Einleitung auf 63% an der Stelle unterhalb. Ebenso findet ein geringfügiger Anstieg bei den toleranten von 29% auf 30% statt. Demgegenüber sinken die Anteile der resistenten deutlicher von 11% auf 6%.

**Abb. 13:** Organische Belastung der Rinikerbaches im Bereich des Regenbeckens „Balzenmatt“ unterhalb Riniken. Die Anforderungen der GschV sind erfüllt, wenn die hellen Säulenanteile >50% sind

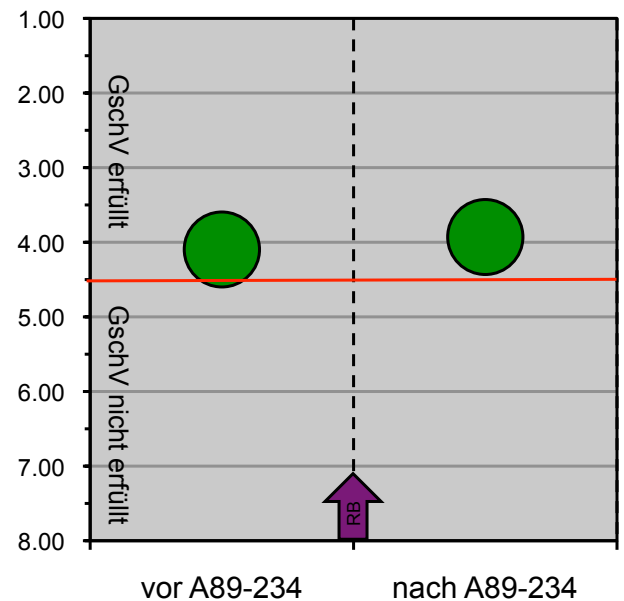
Die durch die Kieselalgen angezeigte Gesamtbelastung (DI-CH) erfüllt im Rinikerbach ober- und unterhalb der Entlastung des Regenbeckens Fahracker die diesbezüglichen Anforderungen der Gewässerschutzverordnung (GSchV). Die ermittelte Gewässerqualität entspricht oberhalb und unterhalb der Einleitung der Gütestufe „gut“. Die vorausgegangenen Entlastungen hatten keinen erkennbaren Einfluss auf die Wasserqualität des Rinikerbaches. Der DI-CH verbesserte sich unterhalb der Entlastung um 0.2 DI-CH-Einheiten.

**Abb. 14:** Gewässerbelastung nach DI-CH im Bereich der Entlastung des Regenbeckens „Balzenmatt“ bei Riniken

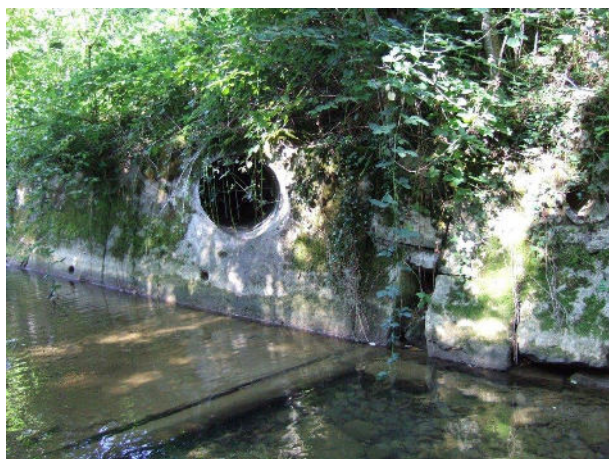
Die Einleitung (Abb. 15) entlastet die Regenwasserbehandlungsanlage der Siedlungsentwässerung von Villigen. Es handelt sich um ein Regenbecken mit Baujahr 1994. Im Entlastungsfall gelangt das mechanisch behandelte Abwasser in den Kumatbach. Die Probenahme erfolgte am 23. September an den Stellen E063 (oberhalb) und E064 (unterhalb), einige Tage nach stärkeren Regenfällen. Am Probenahmetag war der Abfluss wegen der generellen Trockenheit wieder sehr gering.

Abb. 15: Einleitung RB „Villigen“ aus dem Regenklärbecken bei Villigen.

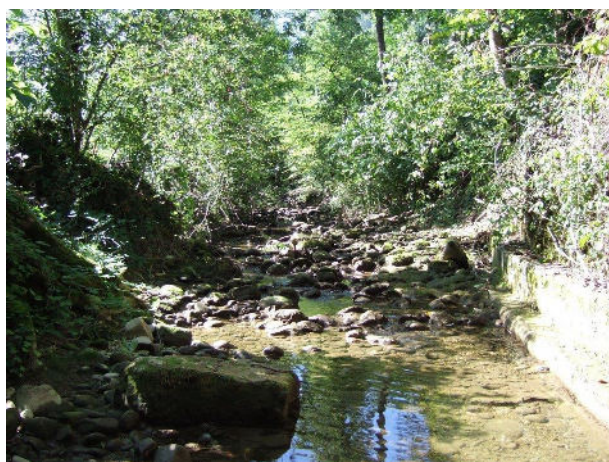
Die Probenahmestellen E063 und E064 befinden sich oberhalb und unterhalb der Einleitung und sind ca. 80 m voneinander entfernt. Die Einleitung des Regenbeckenüberlaufes liegt am linken Ufer. Im Bereich der oberen Stelle ist der Bachlauf durch ein aufgelockertes Gehölz beschattet, die untere Stelle liegt im Wald. Der pflanzliche Bewuchs der Sohle ist daher gering (weniger als 10% der Sohlenfläche).

Abb. 16: Stelle E063 oberhalb der Einleitung des Regenbeckens „Villigen“ bei Villigen. Koordinaten: 658'766 / 264'160.

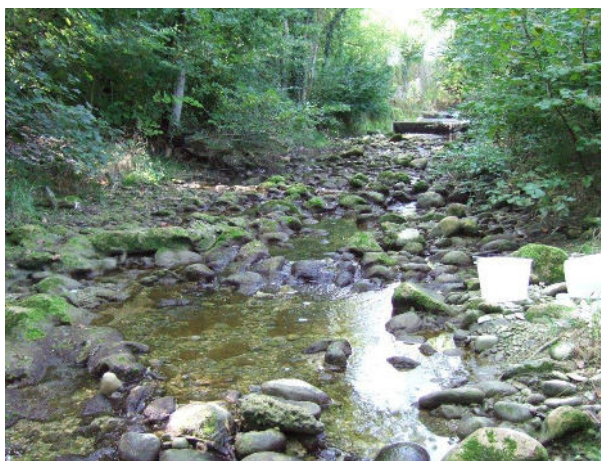
Abb. 17: Stelle E064 unterhalb der Einleitung des Regenbeckens „Villigen“ bei Villigen. Koordinaten: 656'833 / 264'191.

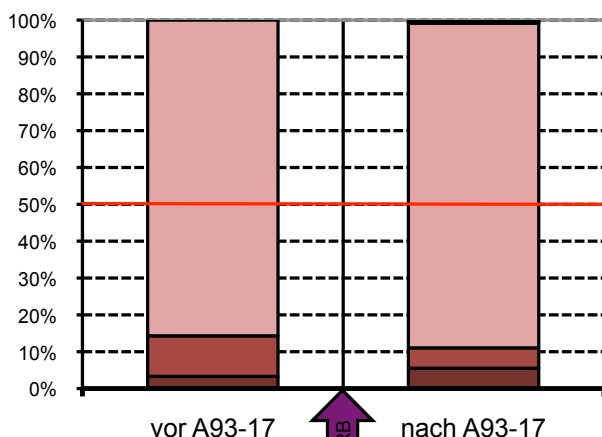
Die vorausgegangenen Entlastungsereignisse haben auf die organische Belastung des Kumetbaches keinen nachteiligen Einfluss. Die Belastung entspricht bei beiden Stellen der Gütestufe II (schwach belastet) und erfüllt damit auch die entsprechenden Anforderungen der GSchV.

**Abb. 18:** Organische Belastung der Rinikerbaches im Bereich des Regenbeckens „Balzenmatt“ unterhalb Riniken. Die Anforderungen der GschV sind erfüllt, wenn die hellen Säulenanteile >50% sind

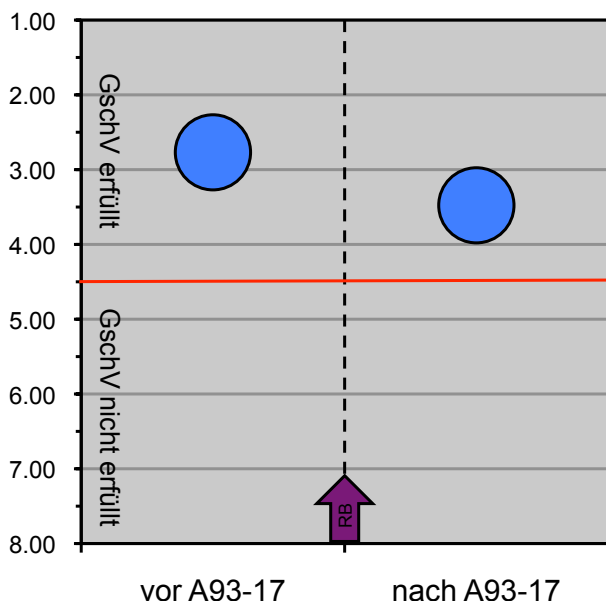
Innerhalb dieser Gütestufe bestehen zwischen den Probenahmestellen geringfügige Unterschiede. Der Anteil der sensiblen Kieselalgen ist oberhalb der Einleitung etwas geringer. Demgegenüber sind unterhalb die Anteile der toleranten und resistenten leicht tiefer. Zudem treten an der Stelle unterhalb hochsensible Kieselalgen mit einem Anteil von 0.4% auf.

**Abb. 19:** Gewässerbelastung nach DI-CH im Bereich der Entlastung des Regenbeckens „Balzenmatt“ bei Riniken.

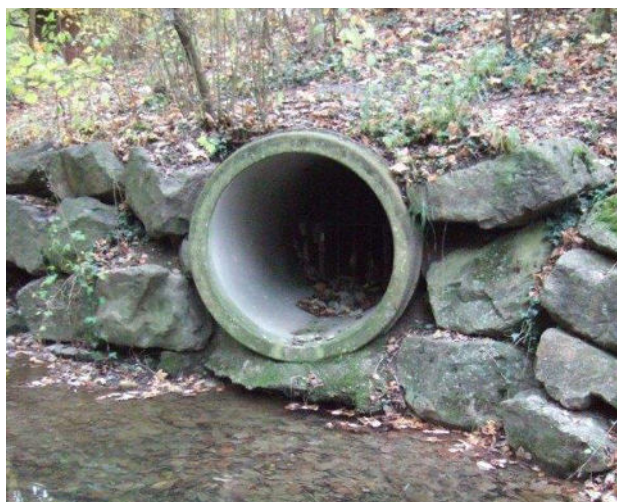
Die Einleitung A95-102 (Abb. 20) entlastet die Siedlungsentwässerung von Windisch bei starken Regenereignissen. Es handelt sich um die Entlastung einer Regenwasserbehandlungsanlage mit dem Baujahr 1996. Im Falle einer Entlastung gelangt das behandelte Abwasser in den Süssbach. Die Probenahmen erfolgten am 18. November 2013 an den Stellen E071 oberhalb und E072 unterhalb der Einleitung, jeweils einige Tage nach stärkeren Regenfällen. Am Probenahmetag war der Abfluss wegen der generellen Trockenheit wieder sehr gering.

Abb. 20: Einleitung RB „Weihermatt“ aus dem Regenklärbecken bei Windisch.

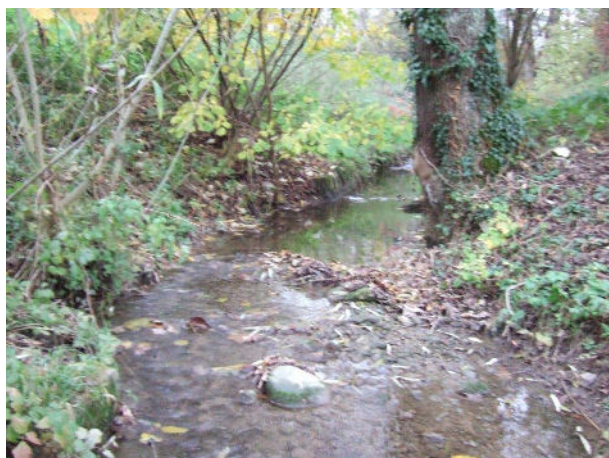
Die Probenahmestellen befinden sich in rund 160 m Distanz auseinander, ober- (E071) bzw. unterhalb (E072) der Entlastungsleitung aus dem Regenbecken A95-102. Der Auslauf mündet linksufrig in den Süssbach. Dieser ist hier morphologisch natürlich.

Abb. 21: Stelle E071 oberhalb der Einleitung des Regenbeckens „Weihermatt“ bei Windisch. Koordinaten: 658'281 / 258'412.

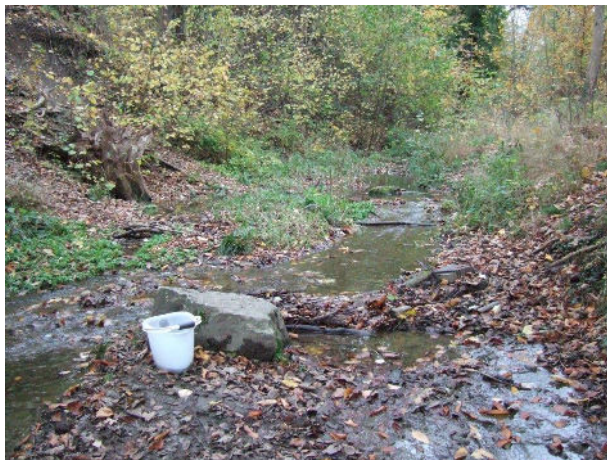
Die guten Beschattungsverhältnisse erlauben keinen dichten pflanzlichen Bewuchs der Sohle. Der Deckungsgrad der Sohle mit pflanzlichem Bewuchs beträgt weniger als 10%.

Abb. 22: Stelle E072 unterhalb der Einleitung des Regenbeckens „Weihermatt“ bei Windisch. Koordinaten: 658'178 / 258'631.

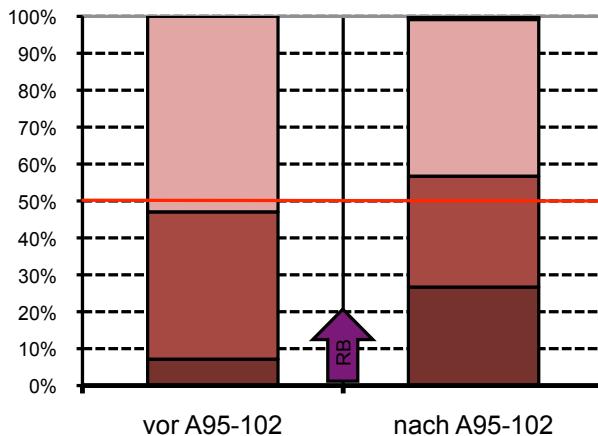
Im Gegensatz zum äusseren Aspekt sind die Anforderungen der GSchV bezüglich der organischen Belastung unterhalb der Entlastung nicht eingehalten. Während die obere Stelle noch der Gütestufe „schwach belastet“ entspricht, ist die untere schon „schwach bis mässig“ mit organischen Stoffen belastet. Die jeweiligen Anteile der nach Belastungen differenzierenden Kieselalgen Gruppen unterscheiden sich zwischen den beiden Stellen deutlich. Dem 53%-Anteil an belastungssensiblen Kieselalgen vor der Entlastung stehen Anteile von 40% tolerantan und 7% resistenten gegenüber. Unterhalb der Entlastung sinkt der Anteil der sensiblen auf 43% bzw. der tolerantan auf 30%. Demgegenüber steigt der Anteil der belastungsresistenten Kieselalgen auf 27%.

Abb. 23: Organische Belastung des Süessbaches im Bereich des Regenbeckens „Weihermatt“ bei Windisch. Die Anforderungen der GSchV sind erfüllt, wenn die hellen Säulenanteile >50% sind

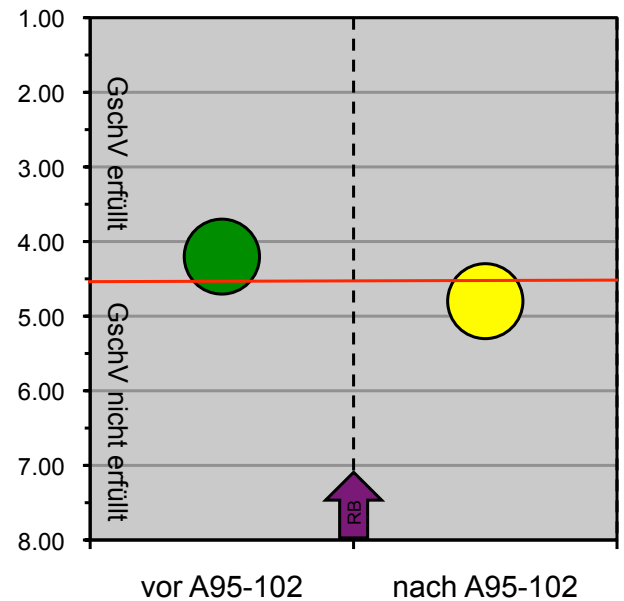
Abb. 24: Gewässerbelastung nach DI-CH am Süessbach im Bereich Bereich des Regenbeckens „Weihermatt“ bei Windisch.

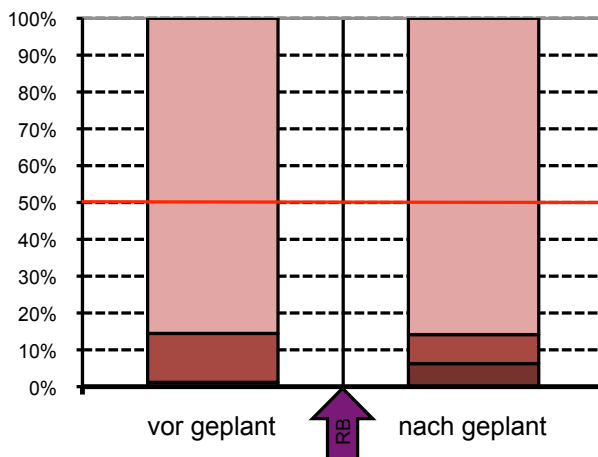
lediglich Anteile von 14% bei den belastungstoleranten und –resistenten gegenüber.

**Abb. 53:** Organische Belastung des Dorfbaches und des Aabaches im Bereich der Hochwasserentlastungen HE2 und HE 3 in Küttigen. Die Anforderungen der GschV sind erfüllt, wenn die hellen Säulenanteile >50% sind.

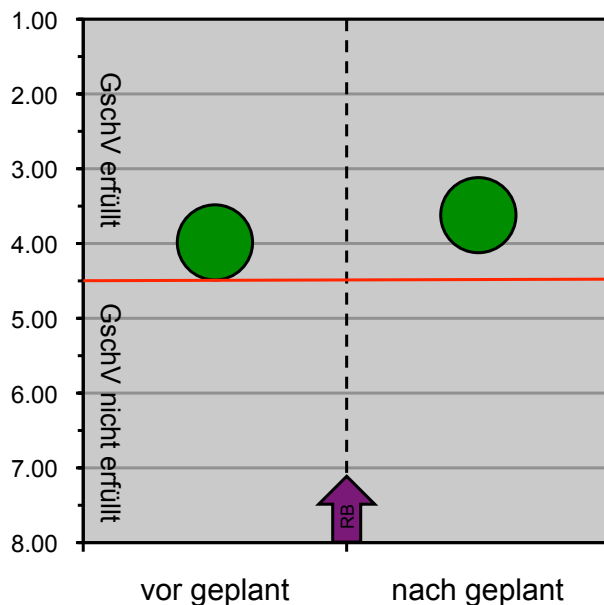
**Abb. 58:** Gewässerbelastung nach DI-CH im Bereich im Bereich der Hochwasserentlastung HE H 131 bei Erlinsbach.
