Factsheets der Einleitungen

Einzugsgebiet bezogenes Monitoring der
Wasserqualität in den Regionen Bünzthal

Auswirkungen der Siedlungsentwässerung, Stand
2017

Januar 2018

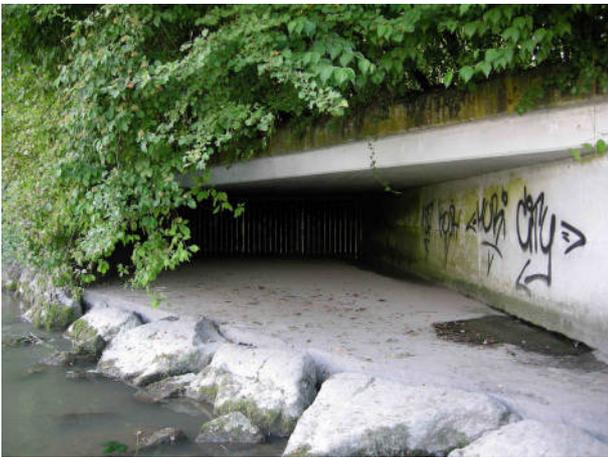
Die Einleitung A90-105 (Abb. 10) entlastet die Siedlungsentwässerung von Muri. Es handelt sich um einen Überlauf aus einem Regenbecken mit Feststoffabtrennung. Im Entlastungsfall gelangt überschüssiges Abwasser in die Bünz. Die Probenahme erfolgte am 15. Juni 2017 an den Stellen E203 oberhalb und E204 unterhalb der Einleitung, einige Tage nach stärkeren Regenfällen.

Abb. 10: Einleitung A90-105, Muri. Koordinaten: 2668'314 / 1237'053.

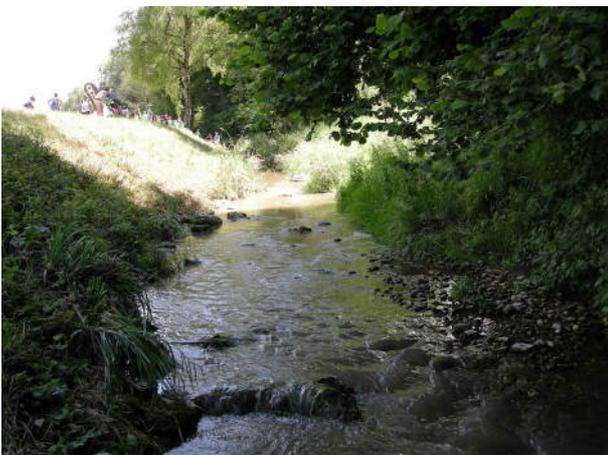
Abb. 11: Stelle E203 an der Bünz oberhalb der Einleitung A90-105 Muri. Koordinaten: 2668'312 / 1237'011.

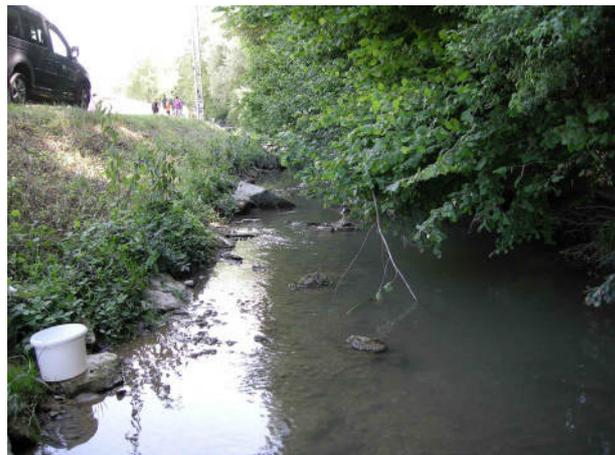
Abb. 12: Stelle E204 an der Bünz unterhalb der Einleitung A90-105 Muri. Koordinaten: 2668'327 / 1237'127.

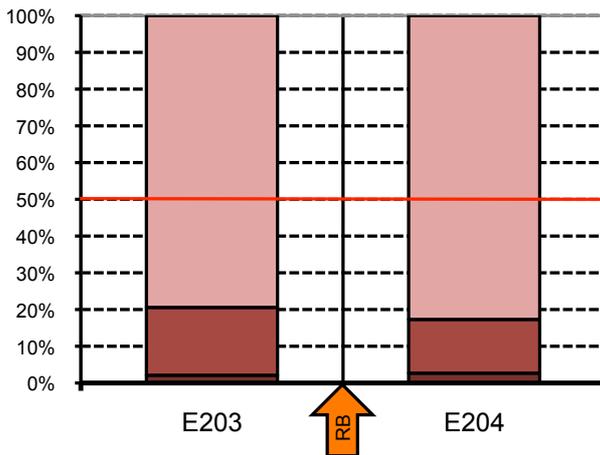
Die Entlastungsereignisse haben bezüglich der organischen Belastung der Bünz keinen nachteiligen Einfluss. Die Belastung entspricht bei beiden Stellen der Gütestufe II („*schwach belastet*“) und erfüllt damit auch die entsprechenden Anforderungen der GSchV. Auch innerhalb dieser Gütestufe ist zwischen den Probenahmestellen kein relevanter Unterschied feststellbar. Der Anteil der **sensiblen** Kieselalgen steigt von 79% an der Stelle oberhalb der Einleitung auf 83% an der Stelle unterhalb. Demgegenüber sinken die Anteile der **toleranten** Kieselalgen von 19% auf 15%. Die **resistente** Gruppe ist mit 2% oberhalb und 3% unterhalb nur marginal vertreten.

Abb. 13: Organische Belastung der Wyna im Bereich der Einleitung A90-105 Muri. Die Anforderungen der GschV sind erfüllt, wenn die hellen Säulenanteile >50% sind.

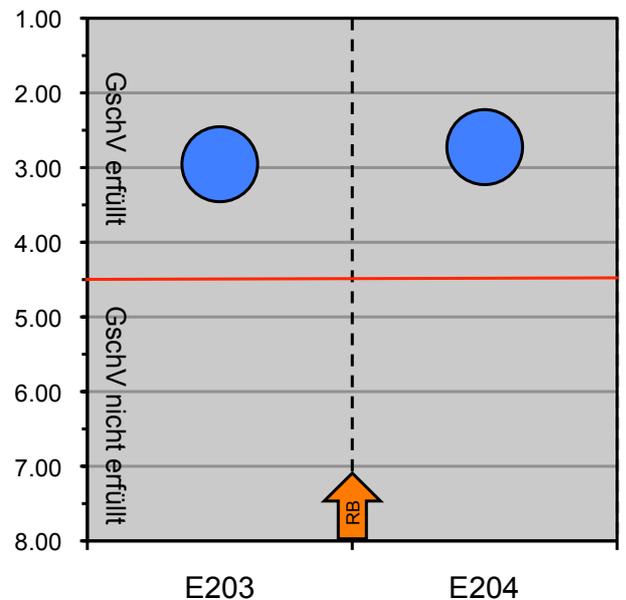
Die von den Kieselalgen angezeigte Gesamtbelastung (DI-CH) erfüllt in der Bünz ober- und unterhalb der Einleitung die diesbezüglichen Anforderungen der Gewässerschutzverordnung (GSchV). Die ermittelte Gewässerqualität entspricht an beiden Stellen der Gütestufe „*sehr gut*“. Trotz den vorangegangenen Entlastungen verbessert sich der DI-CH um 0.2 Gütestufen. Die Qualitätsunterschiede bei der Kieselalgenindikation zwischen den beiden Stellen liegen im Unsicherheitsbereich der Untersuchungsmethode.

Abb. 14: Gewässerbelastung nach DI-CH im Bereich der Einleitung A90-105 Muri.

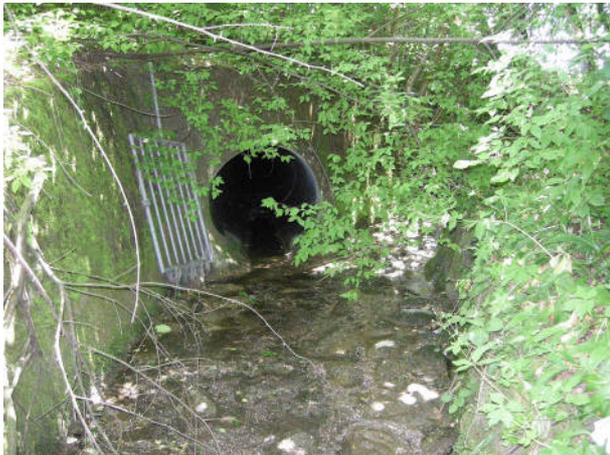
Das Regenbecken A70-713 (Abb. 15) in Buttwil entlastet die Siedlungsentwässerung bei starken Regenergebnissen. Die Probenahme erfolgte am 15 Juni 2017 an den Stellen E201 oberhalb und E202 unterhalb der Einleitung, jeweils nach stärkeren Regen- bzw. Abflussereignissen.

Abb. 15: Einleitung des Regenbeckens Riedmatten, Buttwil in den Dorfbach. Koordinaten: 2665'946 / 1236'085.

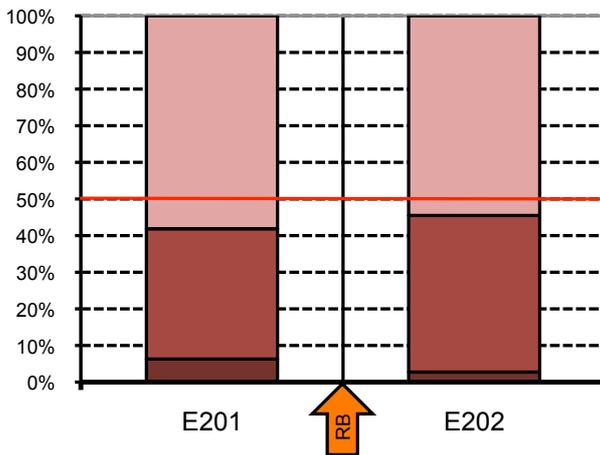
Die vorausgegangenen Entlastungsereignisse haben im Bereich des Regenbeckens Buttwil keinen grossen Einfluss auf die organische Belastung des Dorfbaches. Die Belastung entspricht bei beiden Stellen der Gütestufe II („*schwach belastet*“) und erfüllt damit auch die entsprechenden Anforderungen der GSchV. Allerdings weist der Dorfbach schon vor der Einleitung eine erhöhte Vorbelastung mit organischen Stoffen auf, deren Ursache unbekannt ist.

beim Regenbecken unzureichend. Eine genauere Abklärung wird empfohlen.

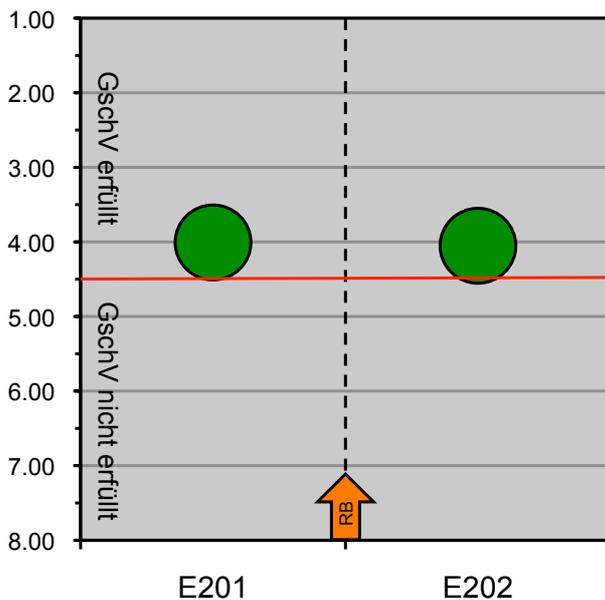
Zwischen den beiden Probenahmestellen bestehen kaum Unterschiede. Der Anteil der **sensiblen** Kieselalgen ist mit 58% oberhalb der Einleitung und 55% unterhalb an beiden Stellen nahezu identisch. Der Prozentsatz der **toleranten** steigt von 36% oberhalb auf 43% unterhalb der Einleitung, während er bei den **resistenten** Kieselalgen von 6% auf 3% sinkt. Hoch-sensible Kieselalgen kommen nicht vor.

Abb. 19: Gewässerbelastung nach DI-CH im Bereich der Entlastung des Regenbeckens A70-713 Buttwil.

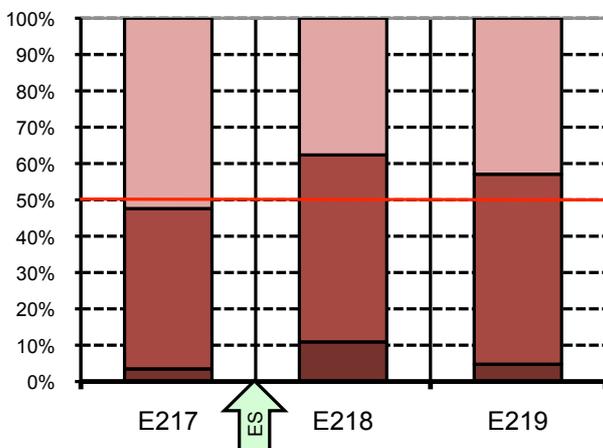
Abb. 49: Organische Belastung der Bünz im Bereich der Einleitung des Kühlwassers der Rauchgasreinigung, Dottikon. Die Anforderungen der GSchV sind erfüllt, wenn die hellen Säulenanteile >50% sind.

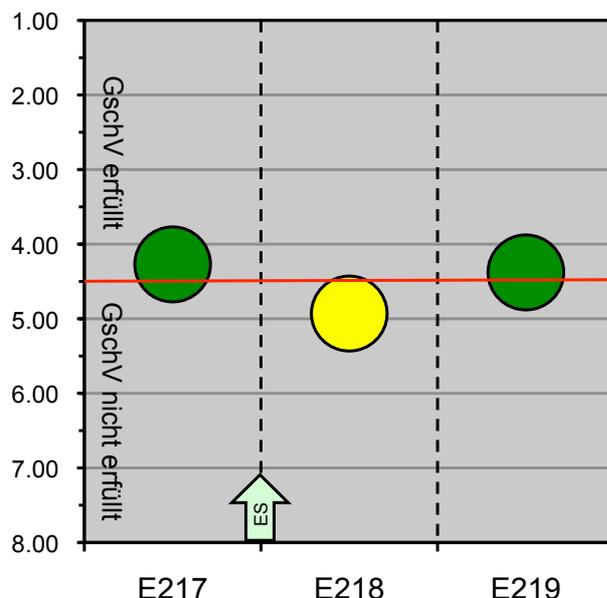
Abb. 50: Gewässerbelastung der Bünz nach DI-CH im Bereich der Einleitung des Kühlwassers und Abwassers der Rauchgasreinigung, Dottikon.
