Einzugsgebiet bezogenes Monitoring der
Wasserqualität im Oberen Fricktal und im
Mettauertal

Auswirkungen der Siedlungsentwässerung und Ab-
wasserreinigung

Stand 2012

Departement
Bau, Verkehr und Umwelt
Abteilung für Umwelt
5001 Aarau

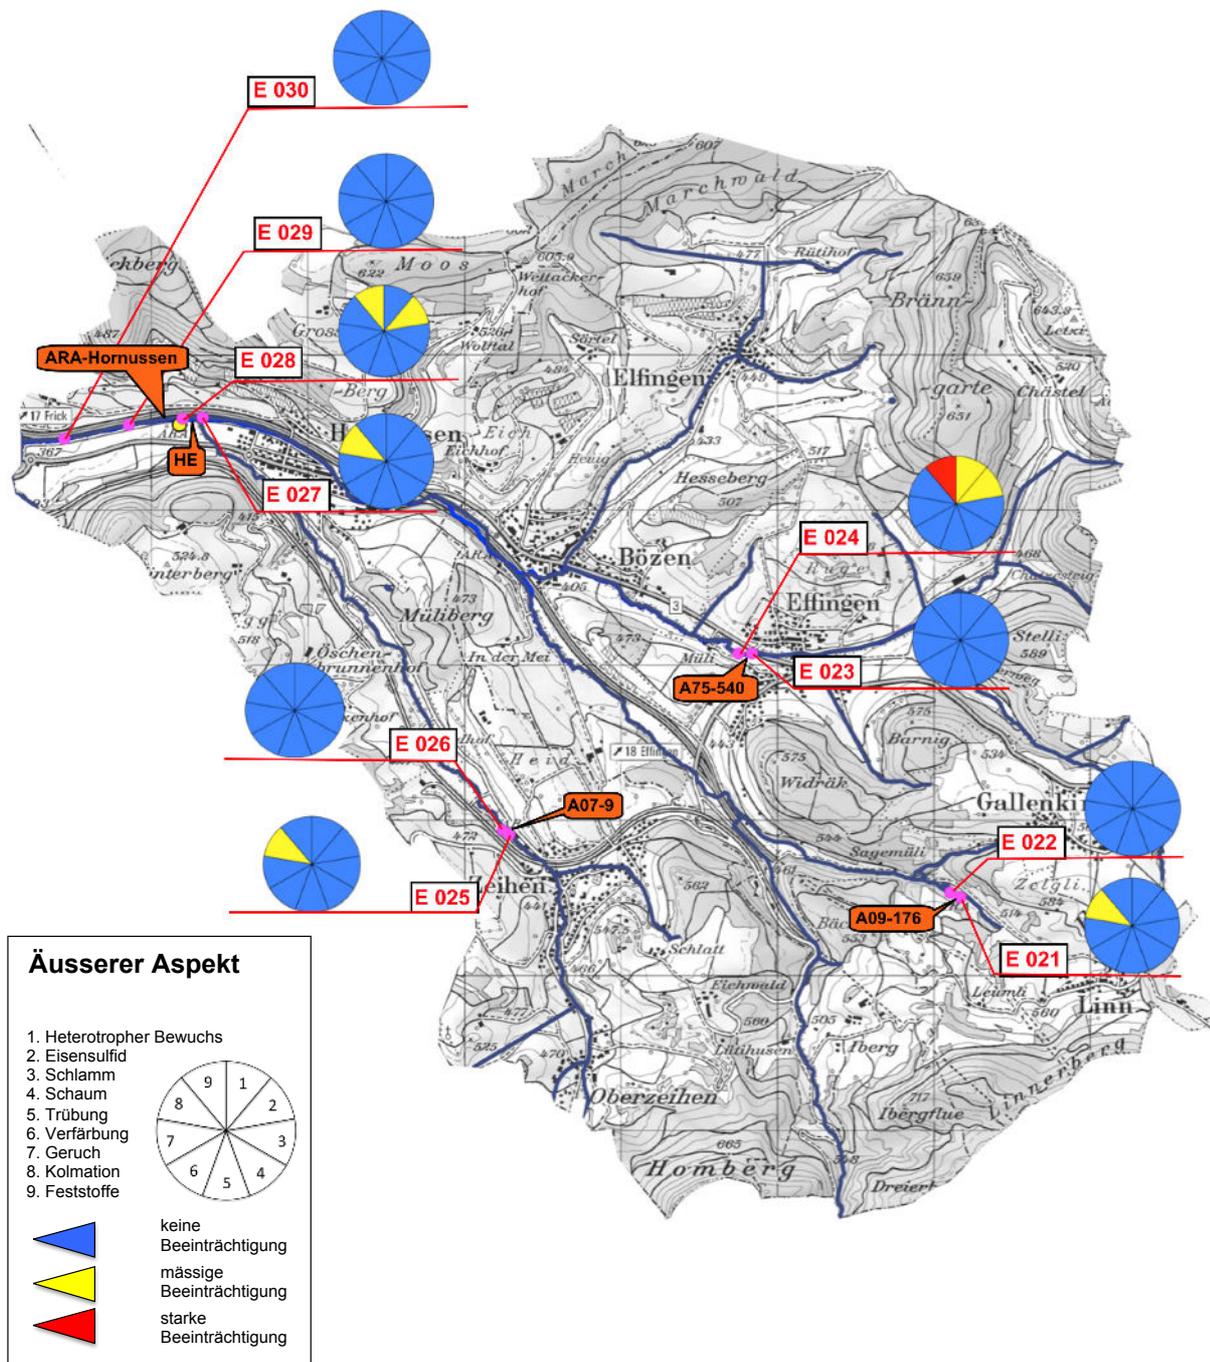
Effingen auf. Sie äussern sich in heterotrophem Bewuchs und in der Bildung von Eisensulfidflecken auf den Steinen der Bachsohle. Beide Indizien sind eine indirekte Folge des Eintrags von organisch abbaubaren Stoffen. Schlammablagerungen an der Sohle begünstigen im Bereich der Entlastungen Gansingen, Sulz und Kaisten die Bildung von Eisensulfid durch mangelnde Sauerstoffzufuhr. Im Falle von Kaisten und Sulz ist die Verschlammung auf die Entlastung, bei Gansingen auf eine Quelle oberhalb der Entlastung zurückzuführen. Eisensulfid ist zudem unterhalb der Entlastungen von Herznach und Frick festzustellen.

Insgesamt werden im Entlastungsfall als auch unter Trockenwetterbedingungen die Anforderungen der GSchV an den Äusseren Aspekt in weiten Teilen des Gewässernetzes eingehalten. An acht von dreissig Stellen erfordern die Untersuchungsergebnisse eine genauere Überprüfung der Entlastungen. Massnahmen zur Erfüllung der Anforderungen an den äusseren Aspekt sind sicher bei der Entlastungen A75-540 (Effingen), A00-26 (Frick) und A94-203b (Kaisten) erforderlich.

Abb. 8a: Beurteilung des äusseren Aspektes an den 10 Stellen im Einzugsgebiet der ARA Hornussen. Die **gelben** Punkte bezeichnen Kläranlagen, die **roten** Probenahmestellen

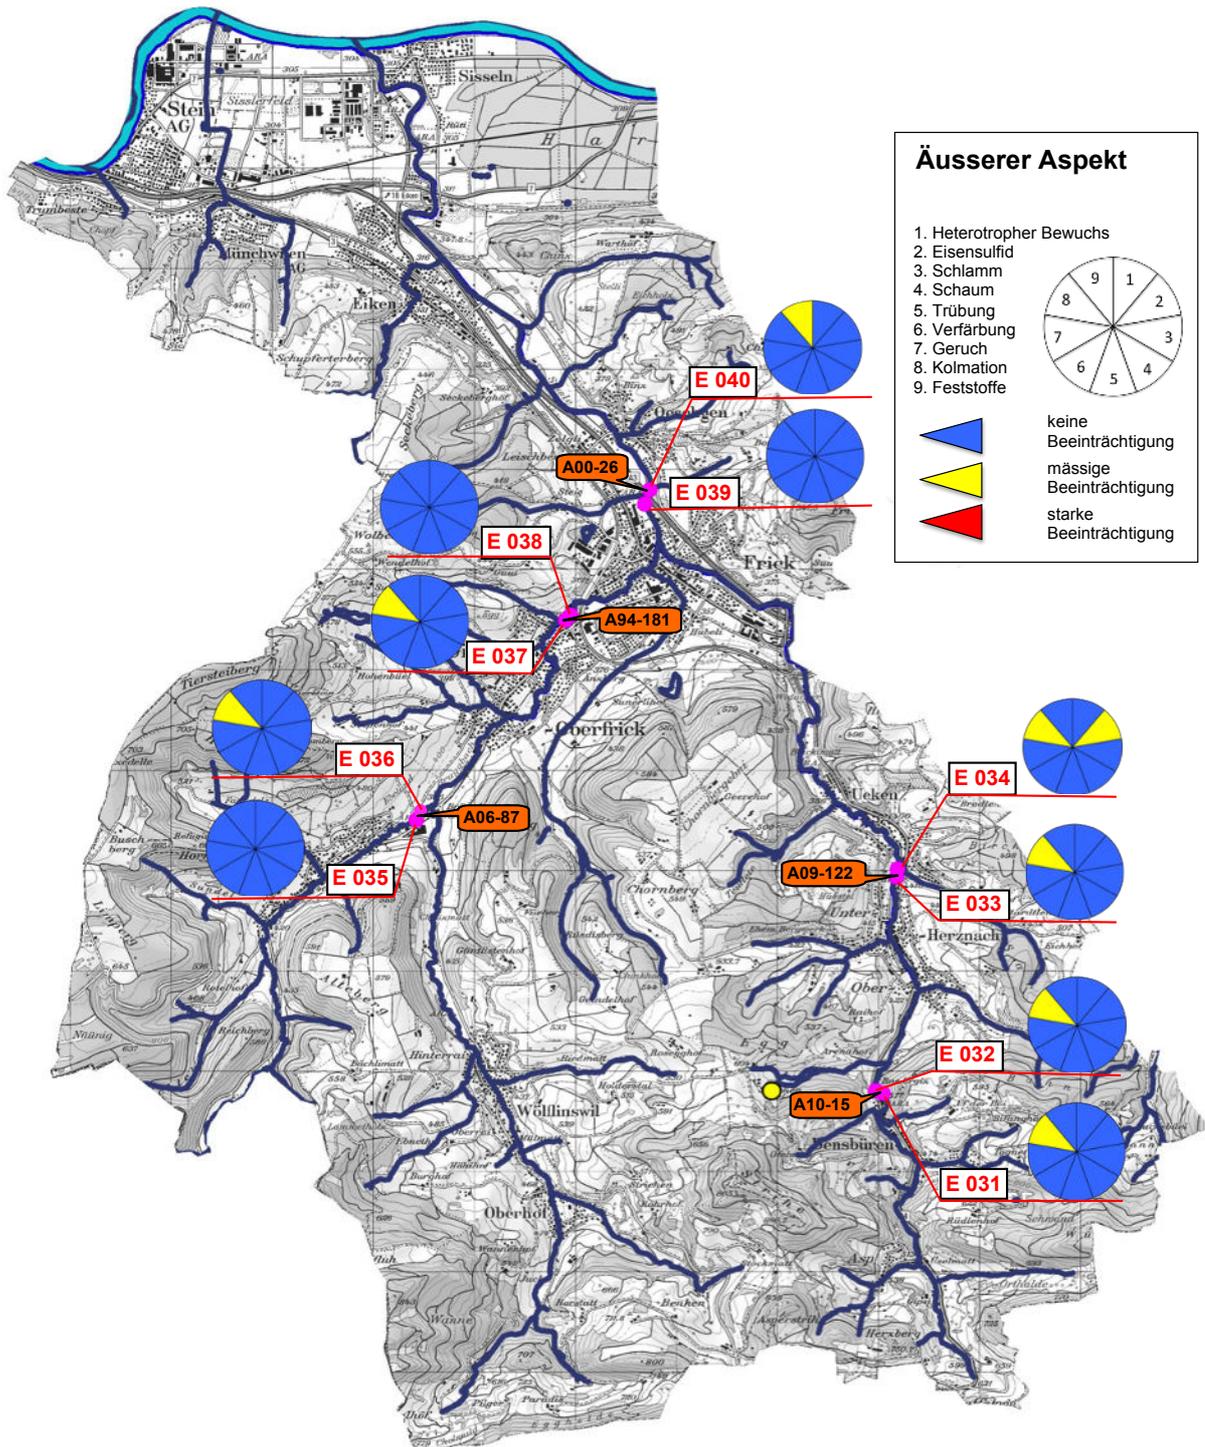
Abb. 8b: Beurteilung des äusseren Aspektes an den 10 Stellen im Einzugsgebiet der ARA Kaisten. Die **gelben** Punkte bezeichnen Kläranlagen, die **roten** Probenahmestellen

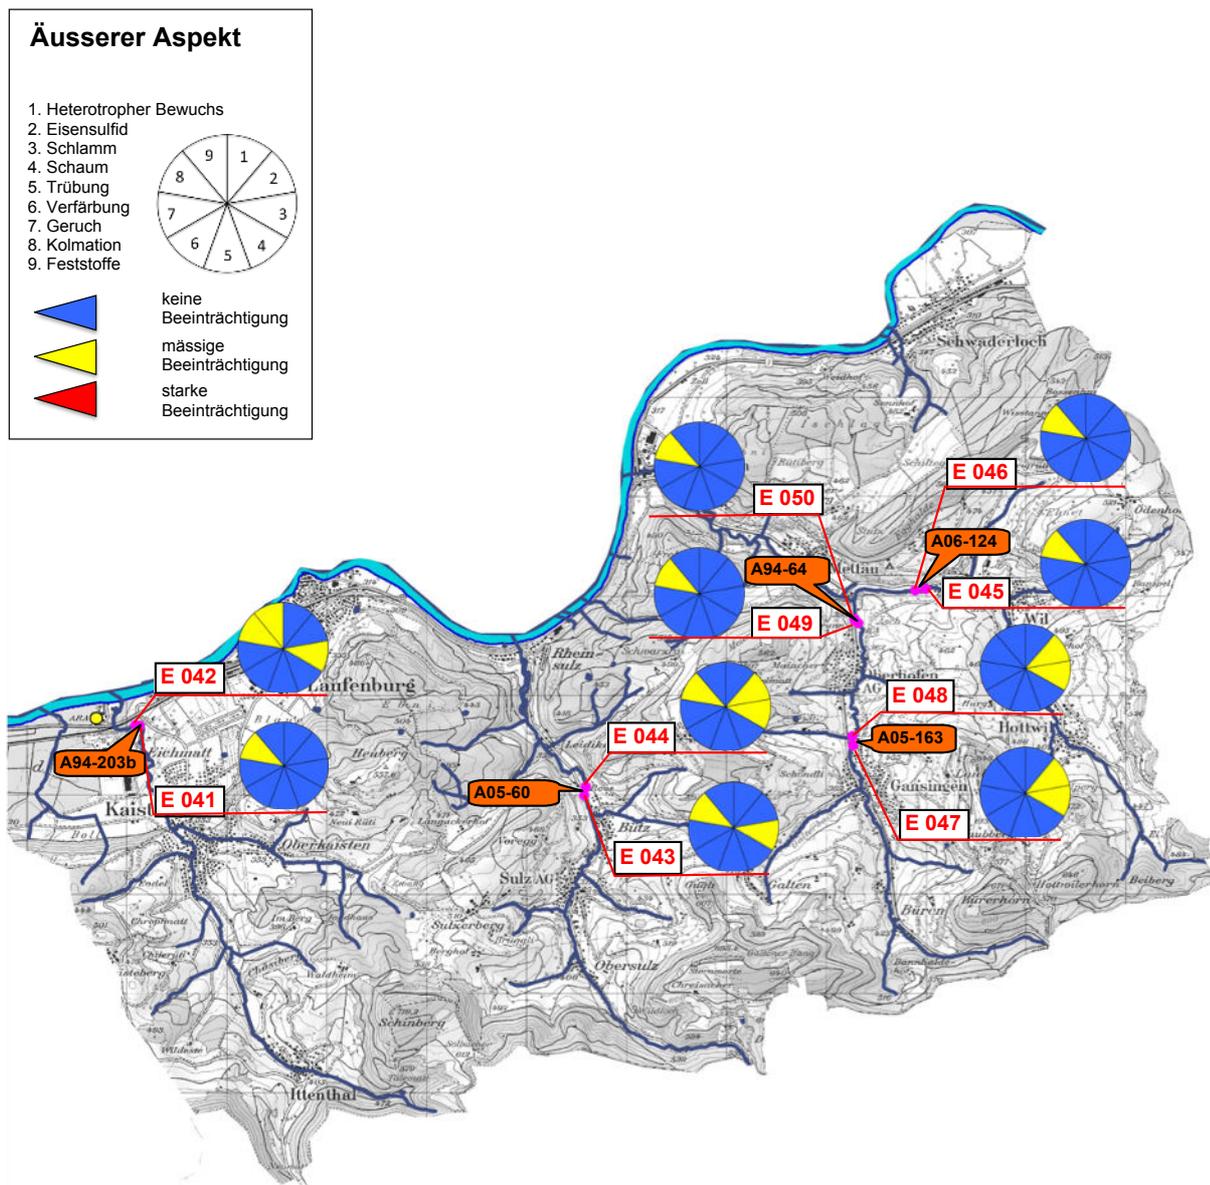
Abb. 8c: Beurteilung des äusseren Aspektes an den 10 Stellen im Einzugsgebiet der ARA Kaisten Ost. Die **gelben** Punkte bezeichnen Kläranlagen, die **roten** Probenahmestellen

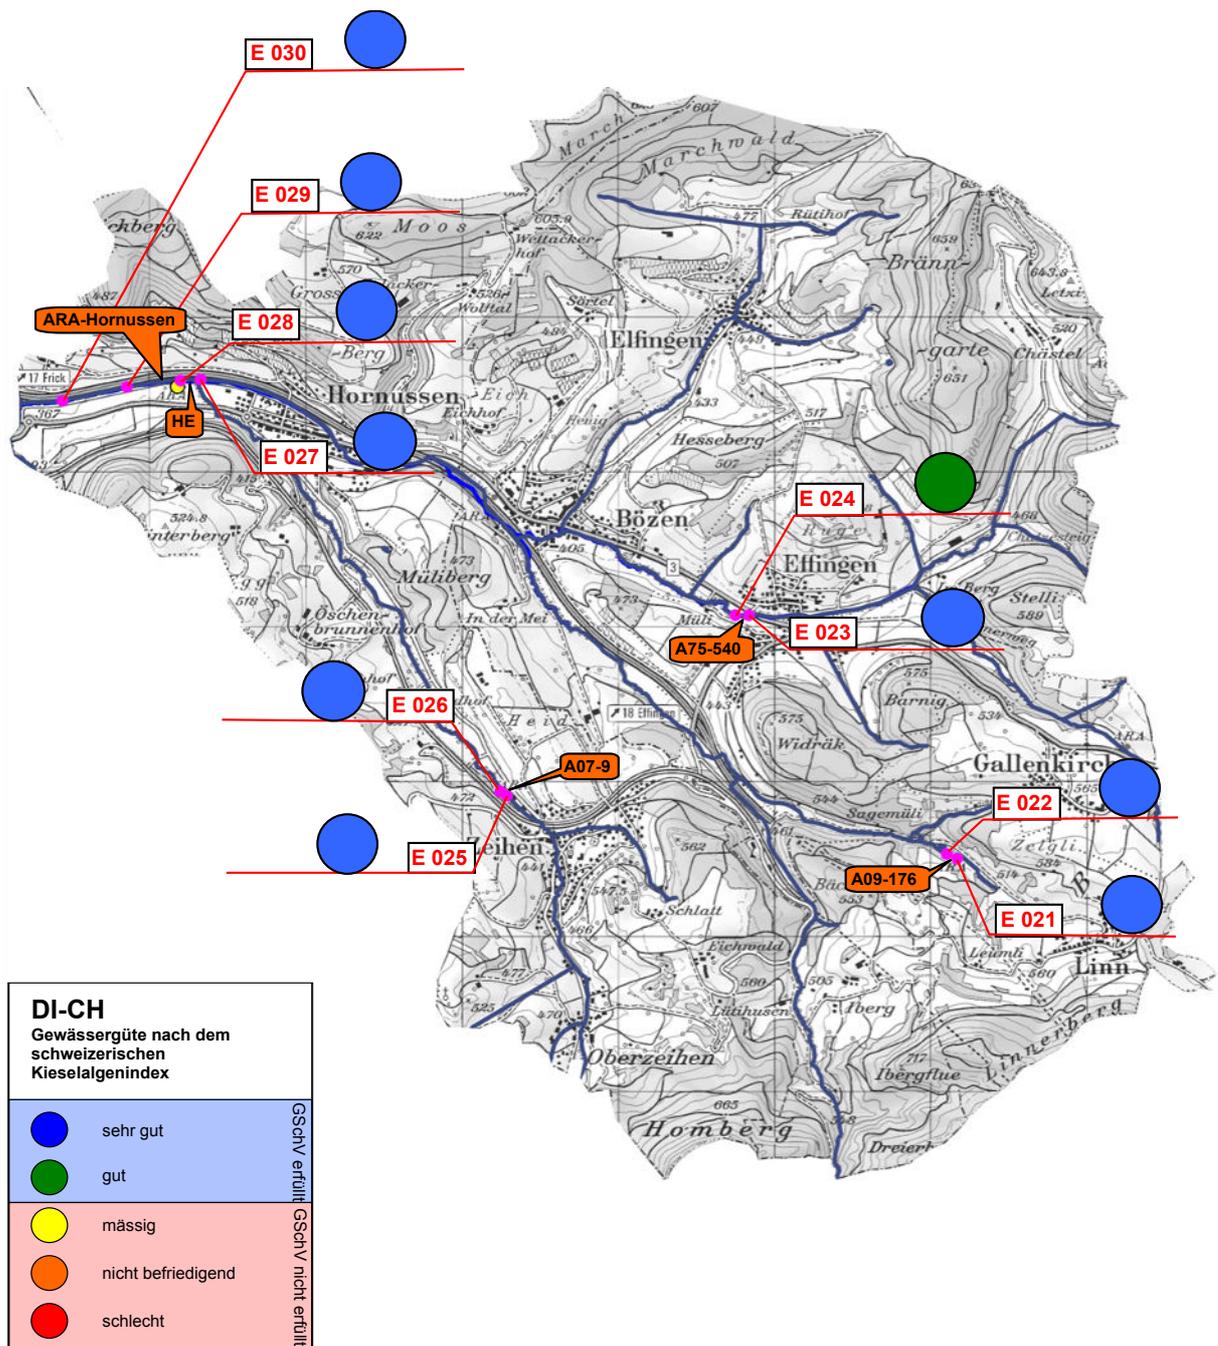
Im Einzugsgebiet der ARA Hornussen entspricht die Gesamtbelastung gemäss der Indikation der Kieselalgen an allen Stellen den Anforderungen der GSchV. Mit Ausnahme einer Stelle unterhalb der Entlastung von Effingen wird überall die Güteklasse *sehr gut* erreicht. Die Stelle bei Effingen fällt knapp in die Güteklasse „*gut*“. An dieser Stelle sind auch verschiedene Parameter des äusseren Aspektes zu bemängeln. Generell zeigt sich, dass die Gesamtbelastung entlang der Gewässerläufe ansteigt.

Abb. 11a: Beurteilung der Gesamtbelastung nach DI-CH an den 10 Stellen im Einzugsgebiet der ARA Hornussen. Die **gelben** Punkte bezeichnen Kläranlagen, die **roten** Probenahmestelle.

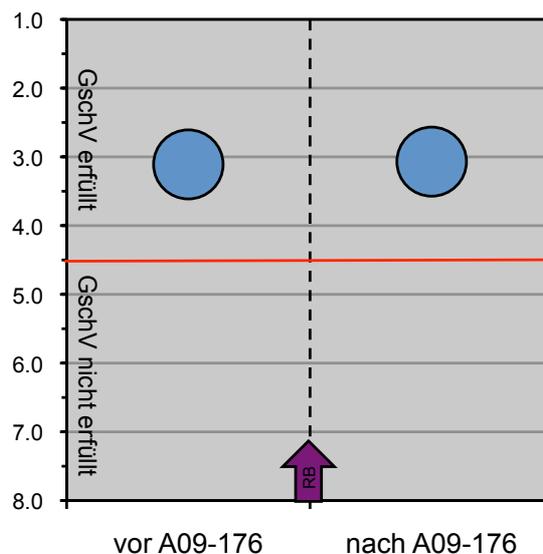
DI-CH haben die Entlastungsereignisse keinen Einfluss. An beiden Untersuchungsstellen sind die diesbezüglichen Anforderungen der GSchV erfüllt. Der DI-CH liegt jeweils in der Qualitätsstufe „sehr gut“.

Abb. 16: Gewässerbelastung nach DI-CH im Bereich der Entlastung A09-176 des Regenklärbeckens Linn.

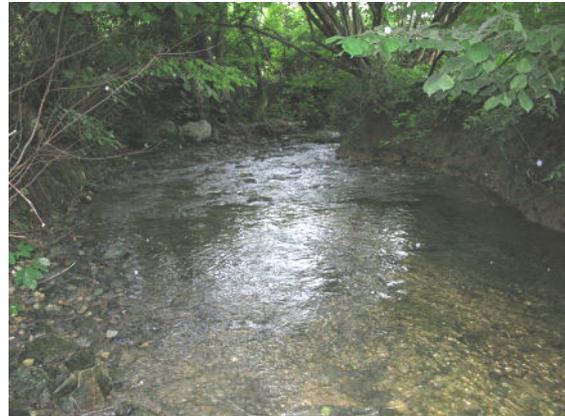
Das Bachbett des Effingerbaches ist durch das zusammenhängende Ufergehölz sehr gut beschattet, so dass an beiden Stellen kaum pflanzlicher Bewuchs aufkommt.

Abb. 19: Stelle E024 unterhalb der Einleitung A75-540 bei Effingen. Koordinaten: 649'750 / 260'079.

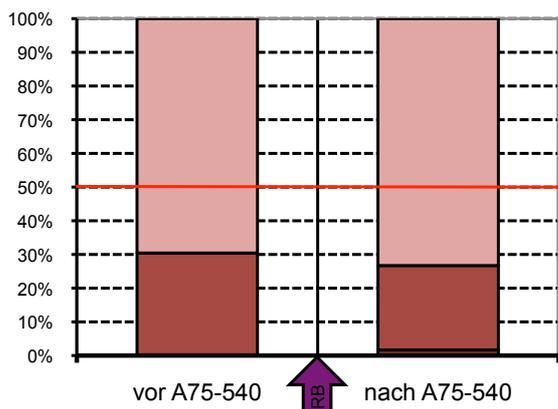
Hinsichtlich der organischen Belastung sind die Anforderungen der GSchV eingehalten. Beide Stellen entsprechen der Gütestufe „schwach belastet“. Auch innerhalb dieser Stufe wird ein Einfluss durch allfällig vorangegangene Entlastungen nicht ersichtlich. Die jeweiligen Anteile der nach Belastungen differenzierenden Kieselalgengruppen sind fast identisch. Den beiden 70%-Anteilen der belastungssensiblen Kieselalgen stehen Anteile von 25-30% belastungstoleranten und 0.2-1.7% belastungsresistenten Kieselalgen gegenüber. Einzig dieser gestiegene Anteil der belastungsresistenten Gruppe an der Stelle unterhalb weist auf einen Einfluss der Einleitung hin.

Abb. 20: Organische Belastung im Bereich der Entlastung A75-540-176 des Regenbeckens Effingen. Die Anforderungen der GSchV sind erfüllt, wenn die hellen Säulenanteile >50% sind.

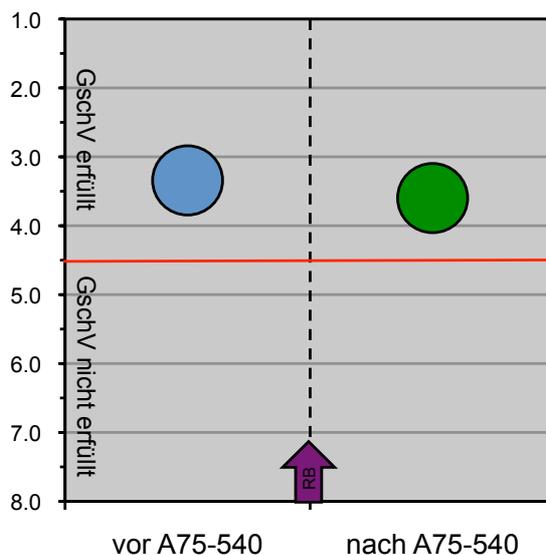
halb der Entlastung des Regenbeckens die diesbezüglichen Anforderungen der Gewässer-schutzverordnung (GSchV). Die ermittelte Gewässerqualität entspricht oberhalb der Einleitung der Gütestufe „sehr gut“ und unterhalb der Stufe „gut“. Die vorausgegangenen Entlastungen hatten somit einen gewissen Einfluss auf die Wasserqualität des Effingerbaches. Diese verschlechtert sich unterhalb der Entlastung um 0.3 DI-CH-Einheiten.

Abb. 21: Gewässerbelastung nach DI-CH im Bereich der Entlastung A75-540 des Regenbeckens Effingen.

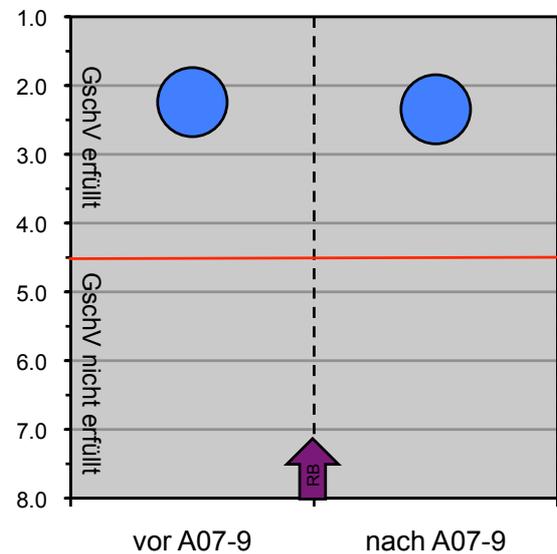
spricht der Gütestufe „sehr gut“. Die vorausgegangene Entlastung hatte somit keinen Einfluss auf die Gewässerqualität des Zeiherbaches.

Abb. 26: Gewässerbelastung des Zeiherbaches nach DI-CH im Bereich der Entlastung A07-9.

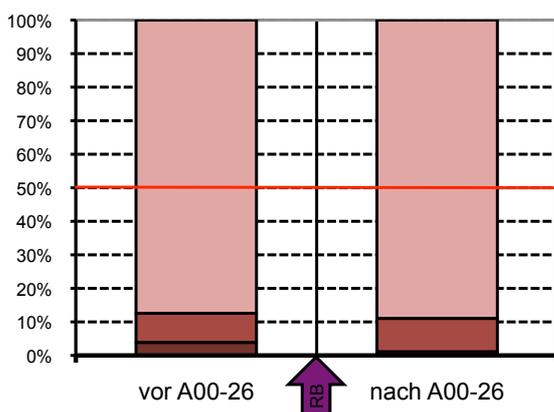
Abb. 57: Organische Belastung der Sissle im Bereich des Regenbeckens A00-26 Frick. Die Anforderungen der GSchV sind erfüllt, wenn die hellen Säulenanteile >50% sind.

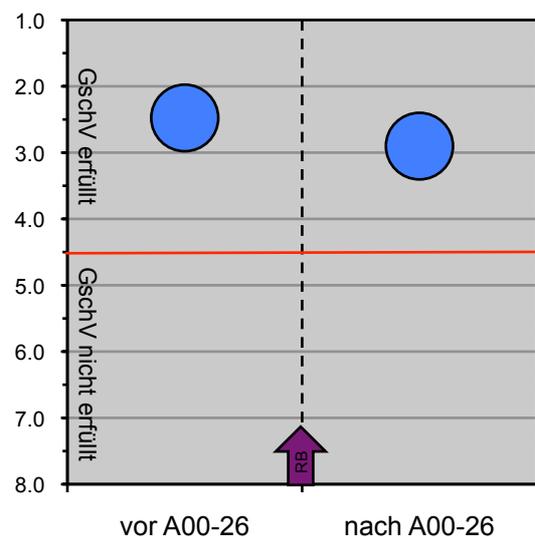
Abb. 58: Gewässerbelastung der Sissle nach DI-CH im Bereich der Regenentlastung A00-26 Frick.

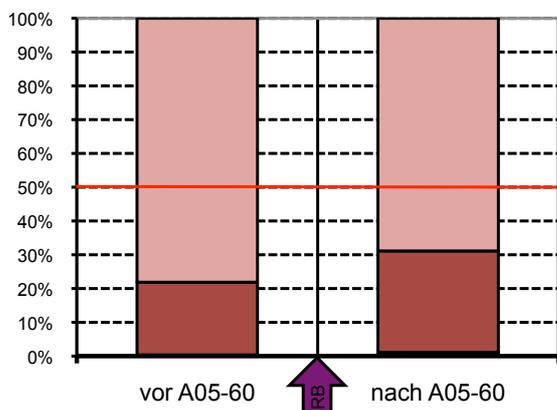
Abb. 67: Organische Belastung des Sulzerbaches im Bereich des Regenbeckens A05-60 Laufenburg-Sulz. Die Anforderungen der GSchV sind erfüllt, wenn die hellen Säulenanteile >50% sind.
