Factsheets der Einleitungen

Einzugsgebiet bezogenes Monitoring der
Wasserqualität in der Region Suhrental

Auswirkungen der Siedlungsentwässerung, Stand
2015

Januar 2016

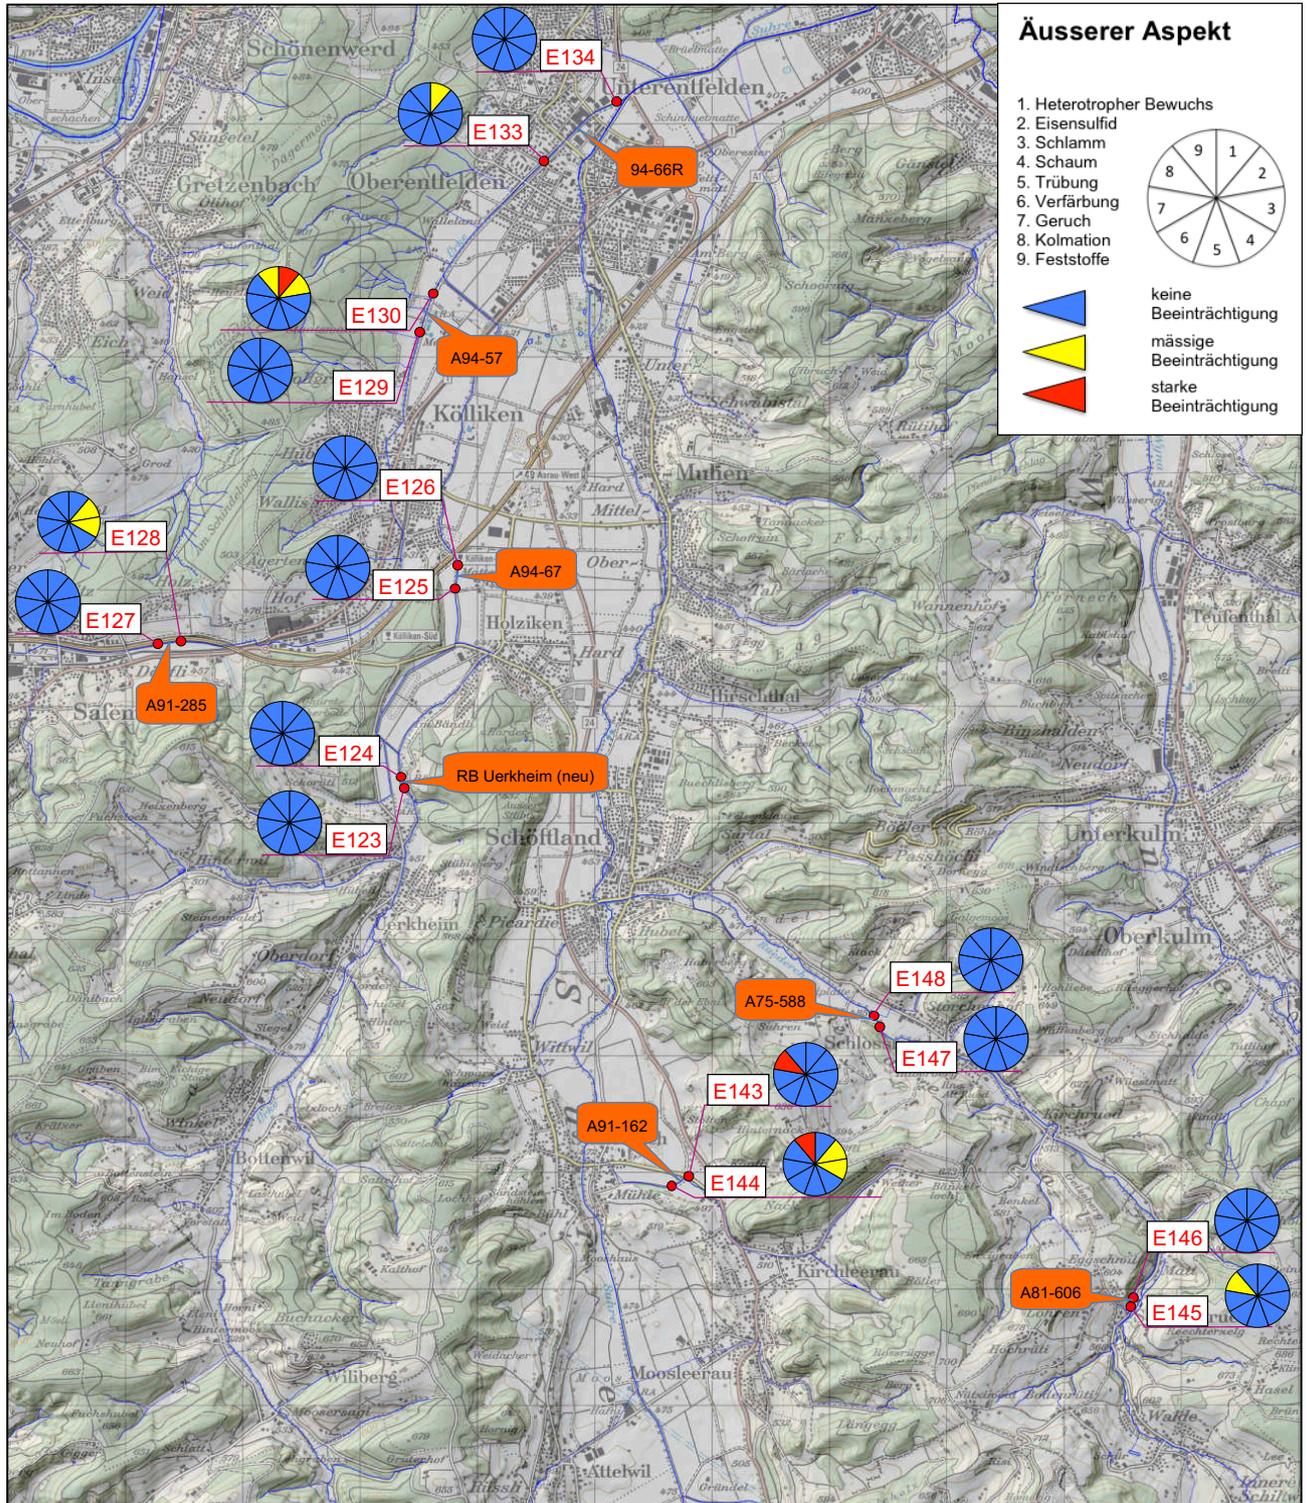
Abb. 4: Beurteilung des Einflusses der Siedlungsentwässerung auf den Äusseren Aspekt in der Region Suhrental

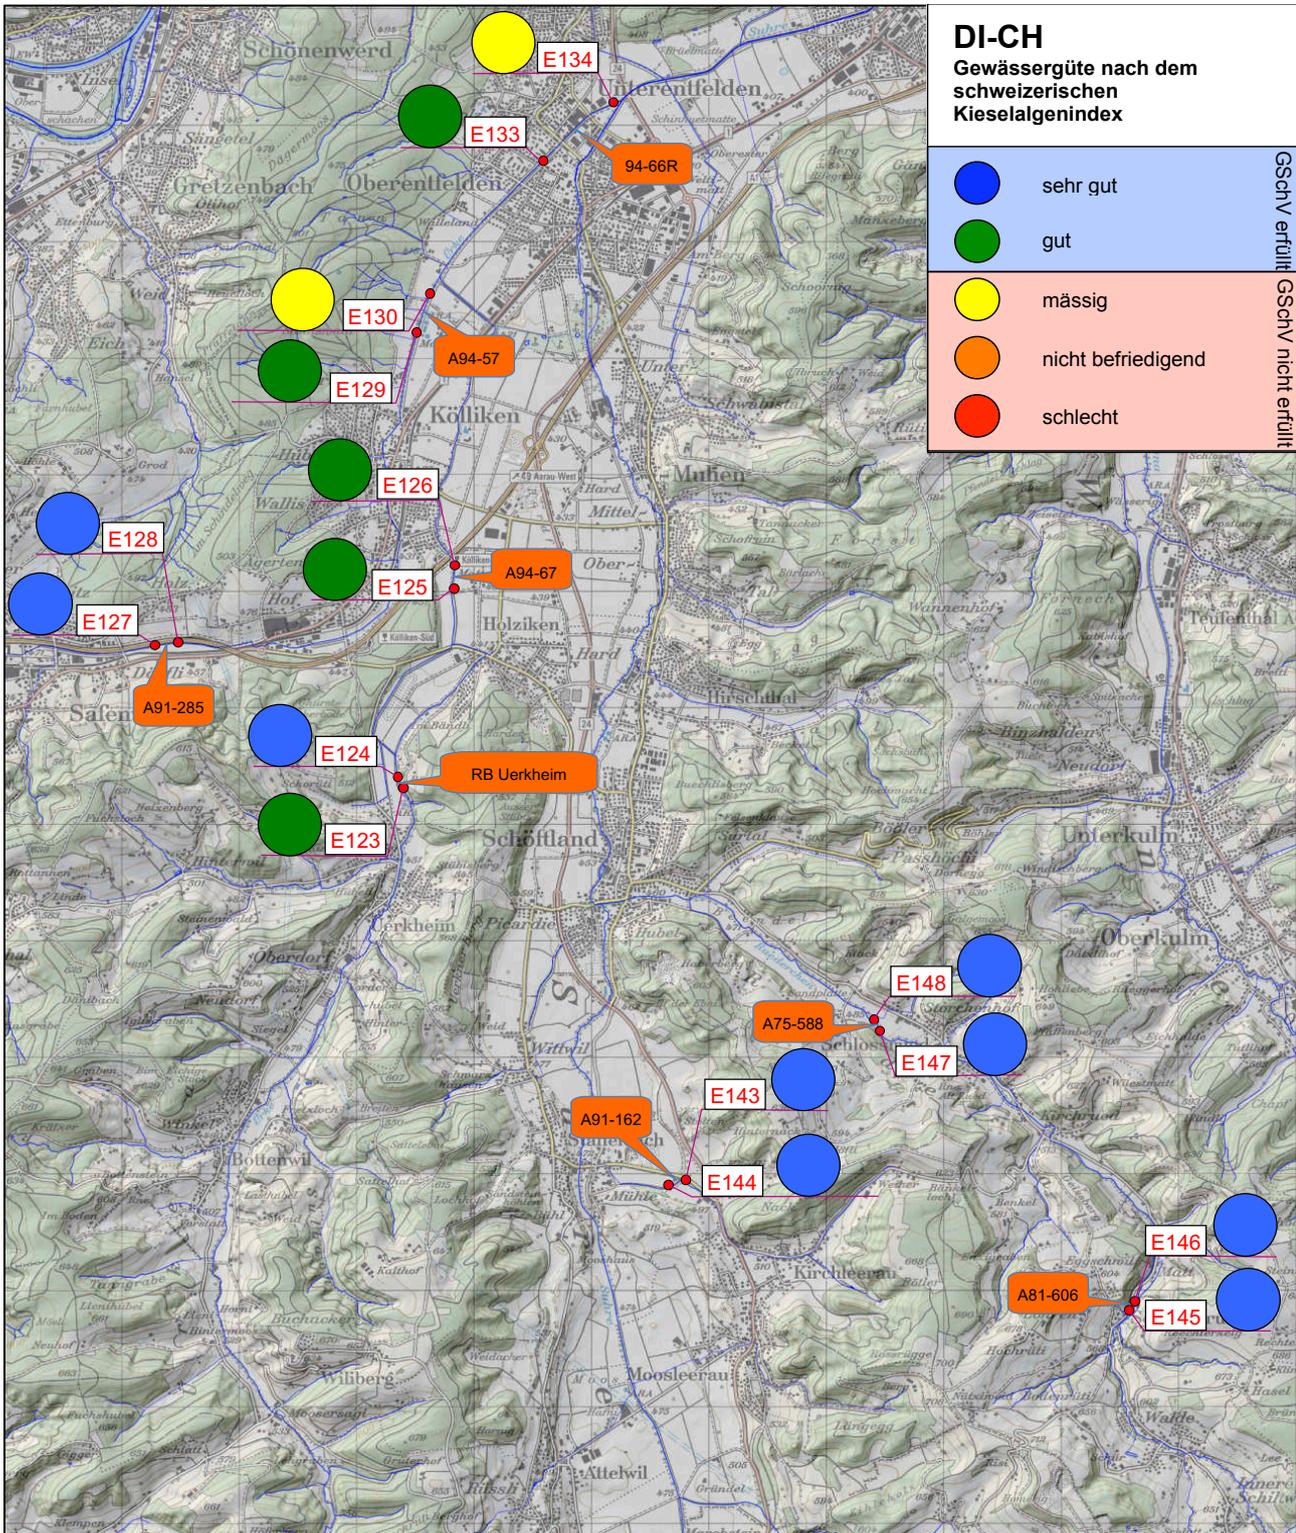
Abb. 5: Beurteilung des Einflusses der Siedlungsentwässerung auf den Kieselalgen-Index (DICH) in der Region Suhrental

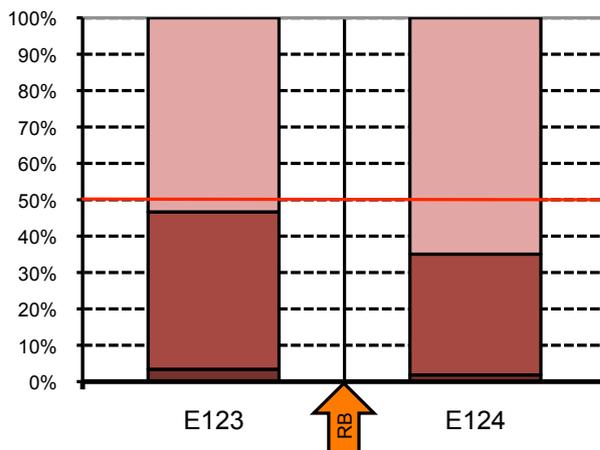
Bezüglich der organischen Belastung der Uerke haben Entlastungsereignisse keinen nachteiligen Einfluss. Die Belastung entspricht bei beiden Stellen der Gütestufe II („*schwach belastet*“) und erfüllt damit auch die entsprechenden Anforderungen der GSchV. Innerhalb dieser Gütestufe bestehen zwischen den Probenahmestellen doch leichte Unterschiede. Der Anteil der *sensiblen* Kieselalgen steigt von 53% an der Stelle oberhalb der Einleitung auf 65% an der Stelle unterhalb. Demgegenüber sinken die Anteile der *toleranten* Kieselalgen von 43% auf 33%. Die *resistente* Gruppe ist mit 3% oberhalb und 2% unterhalb nur marginal vertreten.

Abb. 10: Organische Belastung der Uerke im Bereich des Regenbeckens Uerkheim. Die Anforderungen der GschV sind erfüllt, wenn die hellen Säulenanteile >50% sind.

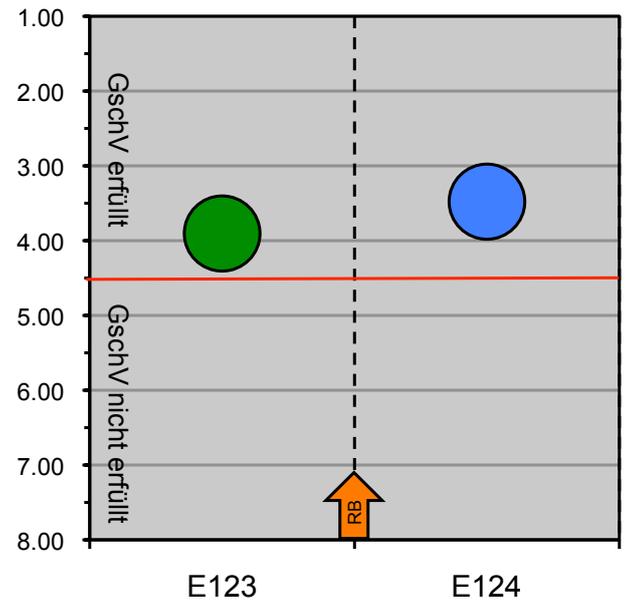
Der Qualitätsunterschied bei der Kieselalgenindikation zwischen den beiden Stellen kann anhand der erhobenen Parameter nicht begründet werden.

Abb. 11: Gewässerbelastung nach DI-CH im Bereich der Entlastung des Regenbeckens Uerkheim

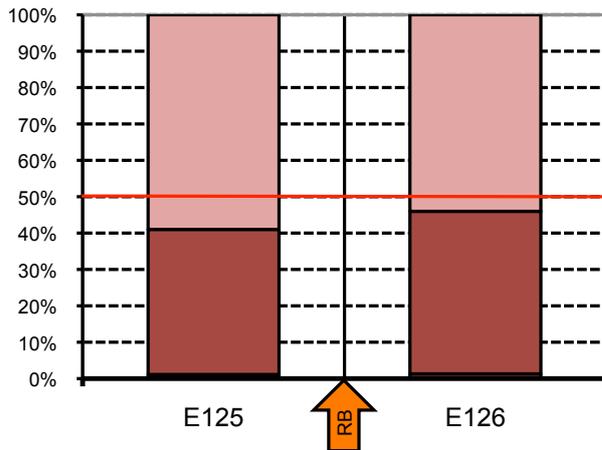
Fazit: Insgesamt hat der Entlastungsüberlauf des Regenbeckens Holziken keinen nachhaltigen Einfluss auf die Qualität der Wasserinhaltsstoffe der Uerke.

Abb. 15: Organische Belastung der Uerke im Bereich des Regenbeckens Holziken. Die Anforderungen der GschV sind erfüllt, wenn die hellen Säulenanteile >50% sind.

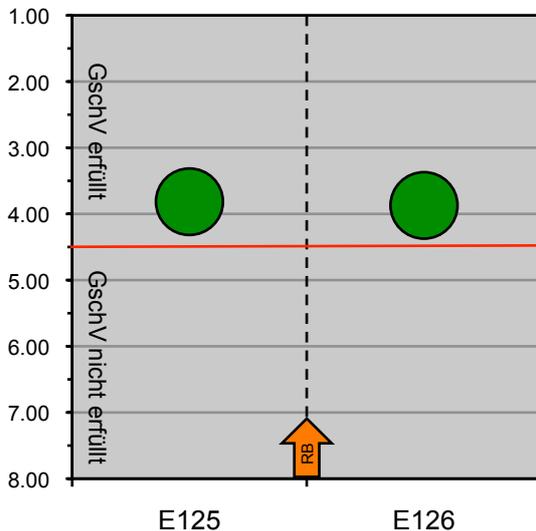
Innerhalb dieser Gütestufe bestehen zwischen den Probenahmestellen geringfügige Unterschiede. Der Anteil der **sensiblen** Kieselalgen sinkt von 59% oberhalb der Einleitung auf 54% unterhalb. Demgegenüber steigt der Anteil der **toleranten** von 40% auf 45%. Die Anteile der **resistenten** Kieselalgen sind an beiden Stellen mit 1% marginal. Hochsensible Kieselalgen kommen nicht vor. Die Unterschiede sind aber zu gering um sie mit Sicherheit auf Entlastungseinflüsse zurückzuführen.

Abb. 16: Gewässerbelastung nach DI-CH im Bereich der Entlastung des Regenbeckens Holziken.

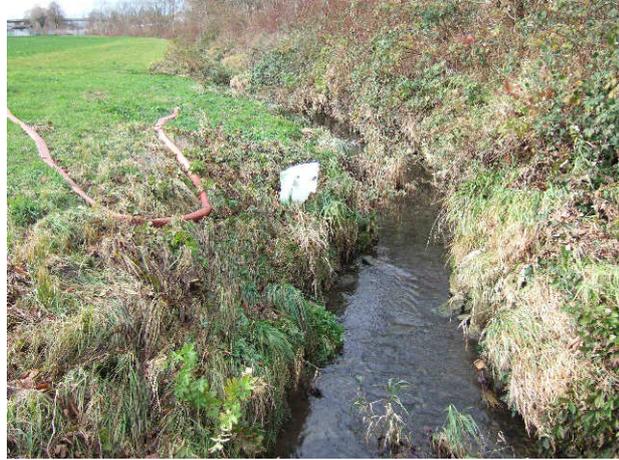
Abb. 19: Stelle E128 unterhalb der Einleitung des Regenbeckens „Untermatten“ Safenwil. Koordinaten: 642'507 / 241'549.

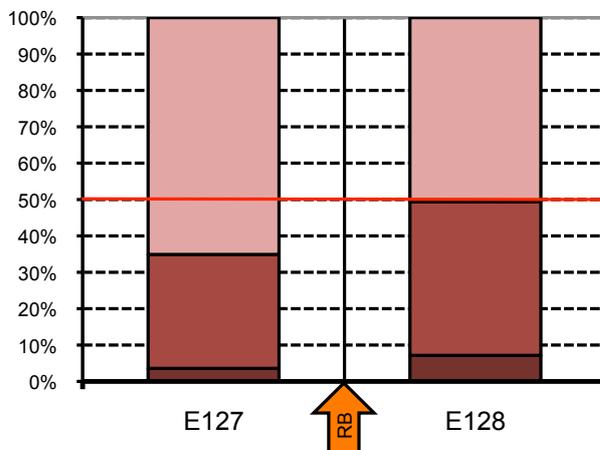
Bezüglich der organischen Belastung ist die Anforderung der GSchV unterhalb der Entlastung nur noch ganz knapp eingehalten. Während die obere Stelle klar der Gütestufe „*schwach belastet*“ entspricht, ist die untere gerade noch „*schwach*“ mit organischen Stoffen belastet. Die jeweiligen Anteile der nach Belastungen differenzierenden Kieselalgengruppen unterscheiden sich zwischen den beiden Stellen deutlich. Dem 65%-Anteil an belastungs*sensiblen* Kieselalgen vor der Entlastung stehen Anteile von 31% *toleranten* und 4% *resistenten* gegenüber. Unterhalb der Entlastung sinkt der Anteil der sensiblen auf 51% bei steigendem Anteil der toleranten auf 42%. Der Anteil der belastungsresistenten Kieselalgen steigt auf 7%.

Abb. 20: Organische Belastung des Mülibaches im Bereich des Regenbeckens „Untermatten“ Safenwil. Die Anforderungen der GSchV sind erfüllt, wenn die hellen Säulenanteile >50% sind

Fazit: Die Anforderungen der GSchV sind vor der Entlastung erfüllt. Unterhalb der Entlastung machen sich Mängel im äusseren Aspekt bemerkbar. Auch bezüglich der organischen Belastung sind die Anforderungen unterhalb der Einleitung nur knapp erfüllt. Weitere Abklärungen sind erforderlich.

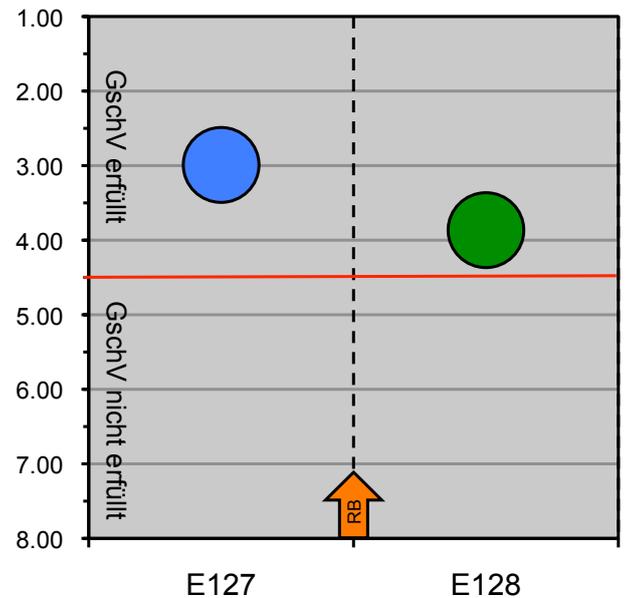
Ein etwas besserer Zustand zeigt sich hinsichtlich der Gesamtbelastung des Mülibaches. Gemäss DI-CH haben die Entlastungsereignisse wohl einen Einfluss auf die Gewässerqualität. Die diesbezüglichen Anforderungen der GSchV sind aber an beiden Stellen deutlich erfüllt. Die Gewässerqualität sinkt von der Stufe „*sehr gut*“ oberhalb der Entlastungsstelle auf die Stufe „*gut*“ an der Stelle unterhalb. Die Qualitätseinbusse zwischen den beiden Stellen beträgt 0.9 DI-CH Einheiten.

Abb. 21: Gewässerbelastung nach DI-CH am Mülibach im Bereich des Regenbeckens „Untermatten“ Safenwil.

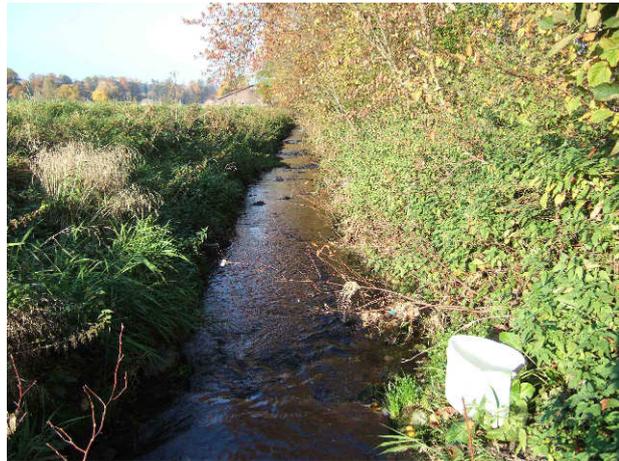
Abb. 24: Stelle E130 unterhalb der Einleitung des Regenbeckens ARA, Kölliken. Koordinaten: 644'605 / 244'484.

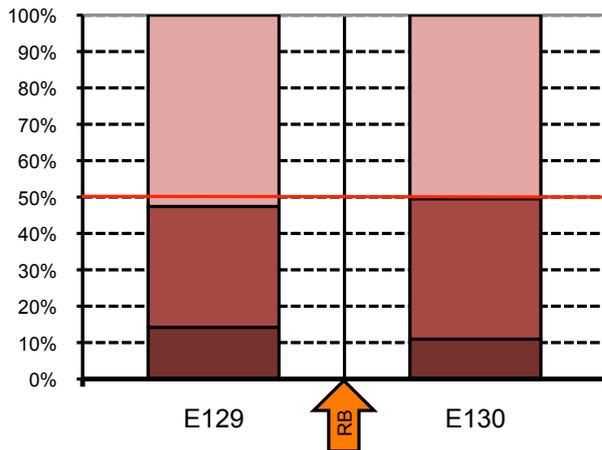
Fazit: Als Ursachen der organischen Belastung kommen sowohl die Entlastung des Regenbeckens (Äusserer Aspekt), als auch eine Quelle oberhalb der Entlastung in Frage (Differenzialarten, DI-CH). Eine vertiefte Abklärung ist erforderlich.

Abb. 25: Organische Belastung des Köllikerbaches im Bereich des Regenbeckens ARA, Kölliken. Die Anforderungen der GschV sind erfüllt, wenn die hellen Säulenanteile >50% sind

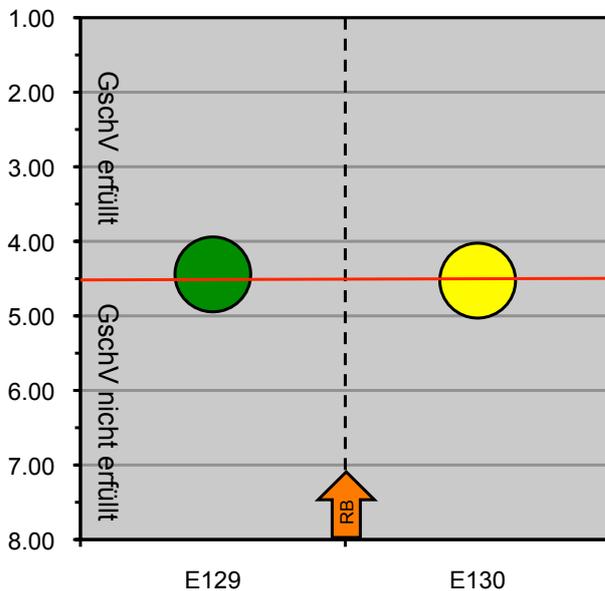
Abb. 26: Gewässerbelastung des Köllikerbaches nach DI-CH im Regenbecken ARA, Kölliken

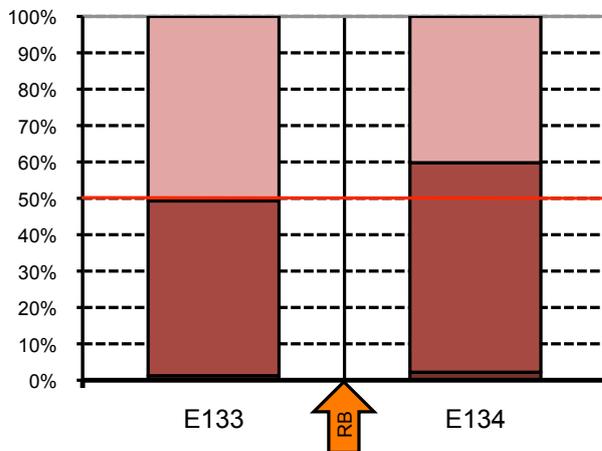
Fazit: Die Ursache der Beeinträchtigung beider Stellen liegt bei der Vorbelastung durch die ARA Kölliken. In welchem Masse die Entlastung eine Rolle spielt wäre nach der Sanierung der vorbelastenden Quelle abzuklären.

Abb. 30: Organische Belastung der Uerke im Bereich des Regenbeckens „93“ bei Oberentfelden. Die Anforderungen der GSchV sind erfüllt, wenn die hellen Säulenanteile >50% sind

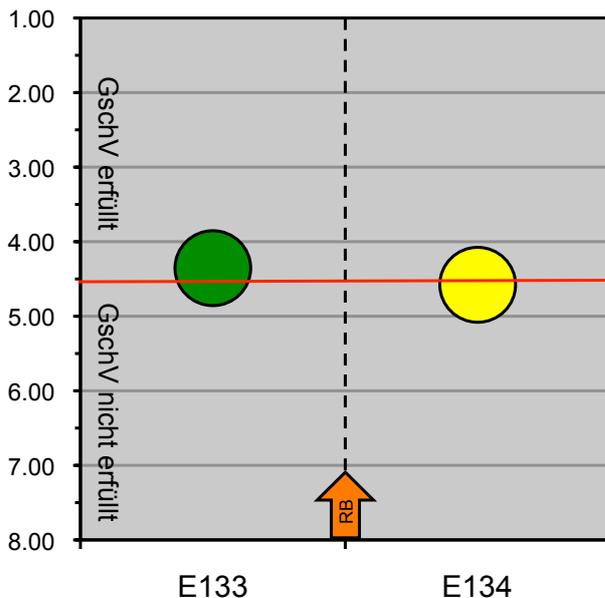
Abb. 31: Gewässerbelastung nach DI-CH im Bereich der Entlastung des Regenbeckens „93“ bei Oberentfelden

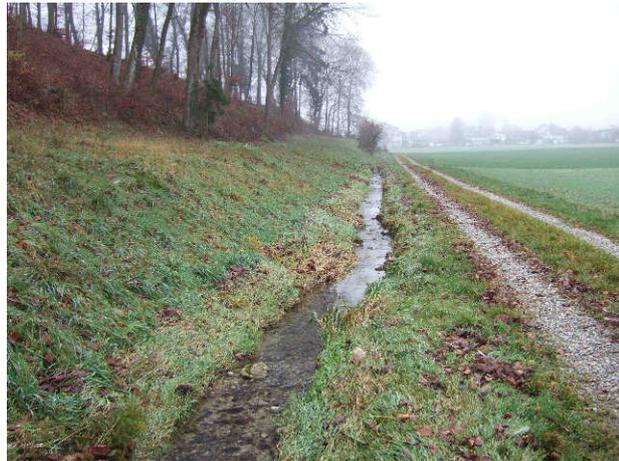
Abb. 34: Stelle E144 unterhalb der Einleitung des Regenbeckens „im Schlatt“, Kirchleerau. Koordinaten: 646'647 / 236'879.

Fazit: Im Bereich der Entlastung des Regenbeckens Kirchleerau wird die GSchV bezüglich des äusseren Aspektes nicht eingehalten. Es sind insbesondere Massnahmen notwendig um den Feststoffeintrag (Grob- und Feinmaterial) zu reduzieren.

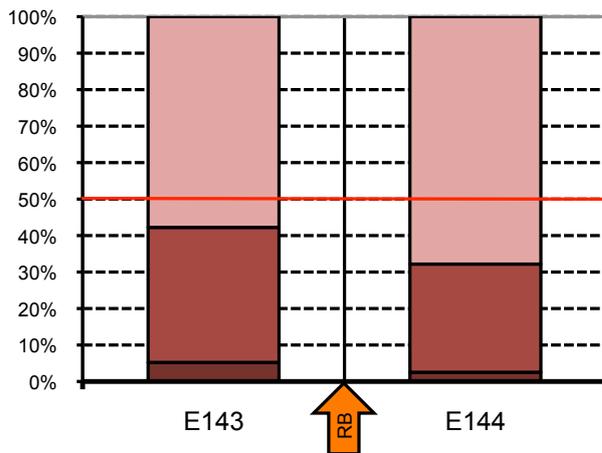
Abb. 35: Organische Belastung Dorfbaches im Bereich des Regenbeckens „im Schlatt“, Kirchleerau. Die Anforderungen der GSchV sind erfüllt, wenn die hellen Säulenanteile >50% sind.

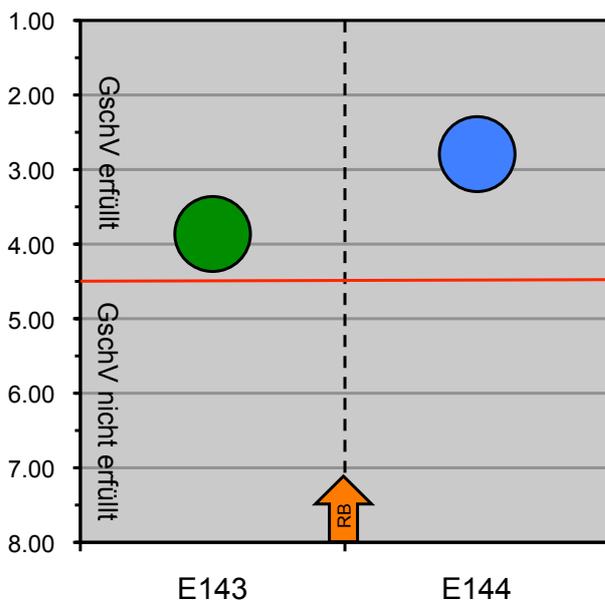
Fig. 36: Gewässerbelastung nach DI-CH im Bereich der Entlastung des Regenbeckens „im Schlatt“, Kirchleerau

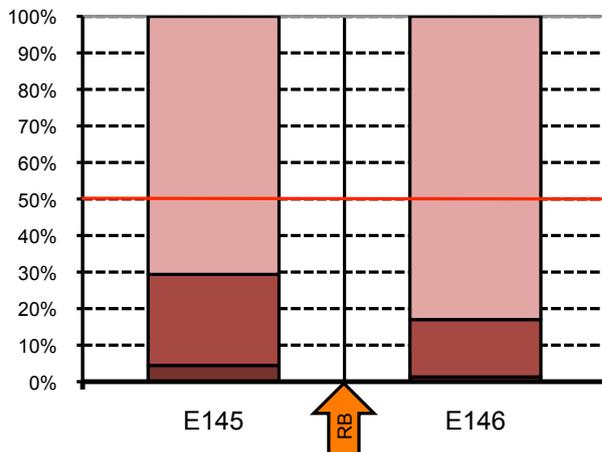
Abb. 40: Organische Belastung des Ruederchens im Bereich des Regenbeckens „Bodenmatt“ Schmiedrued. Die Anforderungen der GschV sind erfüllt, wenn die hellen Säulenanteile >50% sind.

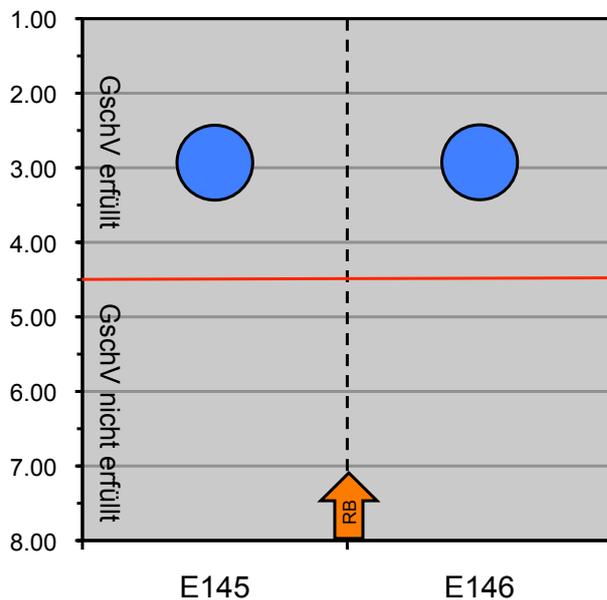
Abb. 41: Gewässerbelastung nach DI-CH im Bereich des Regenbeckens „Bodenmatt“ Schmiedrued bei Schinznach-Dorf.

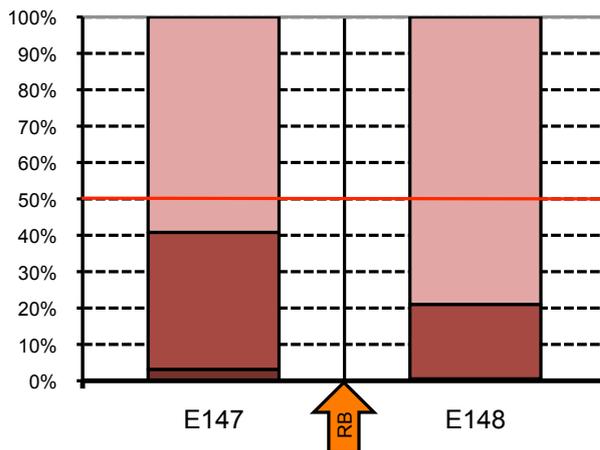
Abb. 45: Organische Belastung des Ruederchen im Bereich des Regenbeckens „Battmatt“ Schlossrued. Die Anforderungen der GsSchV sind erfüllt, wenn die hellen Säulenanteile >50% sind.

Fazit: Im Bereich der Entlastung des Regenbeckens „Batmatt“ in Schlossrued wird die GSchV bezüglich aller untersuchten Parameter eingehalten. Es sind keine weiteren Massnahmen notwendig.

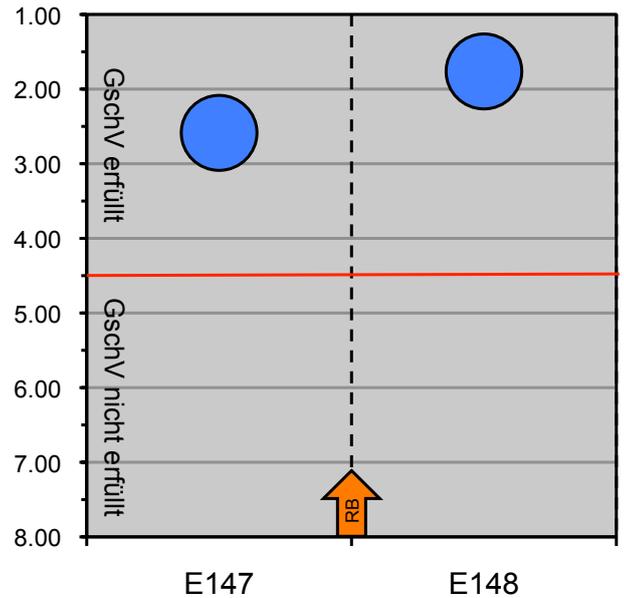
Abb. 46: Gewässerbelastung nach DI-CH im Bereich der Entlastung des Regenbeckens „Battmatt“ Schlossrued
