# UMWELT

Factsheets der Einleitungen

Einzugsgebiet bezogenes Monitoring der Wasserqualität in den Regionen Wynental und Seetal

Auswirkungen der Siedlungsentwässerung, Stand 2016

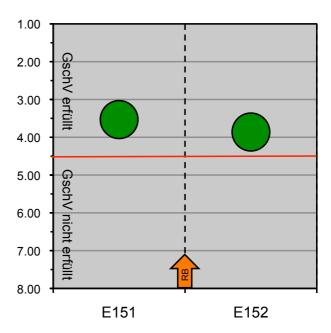
Die von den Kieselalgen angezeigte Gesamtbelastung (DI-CH) erfüllt in der Wyna ober- und unterhalb der Einleitung HE 93 die diesbezüglichen Anforderungen der Gewässerschutzverordnung (GschV). Die ermittelte Gewässerqualität entspricht an beiden Stellen der Gütestufe "gut". Innerhalb dieser Stufe zeigten die vorausgegangenen Entlastungen bei diesem Parameter einen leicht negativen Einfluss auf die Wasserqualität der Wyna. Der DI-CH verschlechterte sich unterhalb der Entlastung um rund 0.3 Einheiten. Der Qualitätsunterschied bei der Kieselalgenindikation zwischen den beiden Stellen liegt allerdings noch im Unsicherheitsbereich der Untersuchungsmethode.

Abb. 15: Gewässerbelastung nach DI-CH im Bereich der Einleitung HE 93 Menziken.

**Fazit:** Der Entlastungsüberlauf HE 93 Menziken beeinflusst die Qualität der Wasserinhaltstoffe der Wyna nur leicht. Vereinzelt gelangen Feststoffe der Siedlungsentwässerung ins Bachbett. Eine genauere Abklärung wird empfohlen.

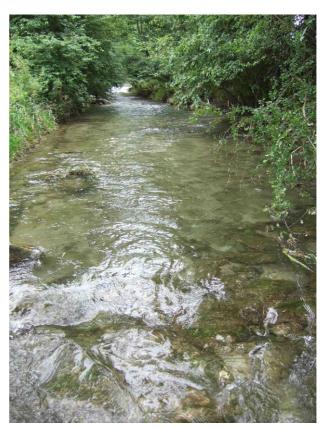
Abb. 18: Stelle E154 unterhalb der Einleitung des Regenbeckens "Griensammler" Reinach. Koordinaten: 655'364 / 234'901.

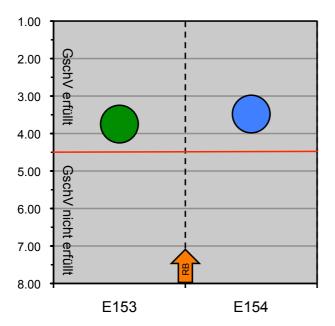
<u>Abb. 20:</u> Gewässerbelastung nach DI-CH im Bereich der Entlastung des Regenbeckens A90-352 Reinach.

Der DI-CH zeigt entgegen dem äusseren Aspekt und auch abweichend von der organischen Belastung eine leichte Verbesserung der Gesamtbelastung. Der Index sinkt von der Stelle oberhalb der Einleitung zur Stelle unterhalb um 0.3 Einheiten. Da sich die Güte insgesamt im Grenzbereich der beiden besten Stufen bewegt, springt sie von "gut" oberhalb auf die Stufe "sehr gut" unterhalb der Einleitung.

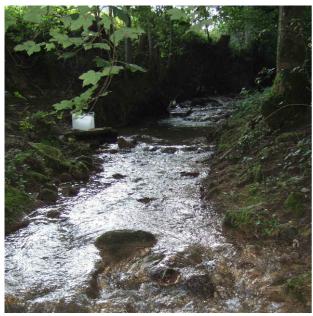
Abb. 22: Stelle E160 oberhalb der Einleitung des Regenbeckens "Unterdorf" Dürrenäsch. Koordinaten: 653'340 / 241'498

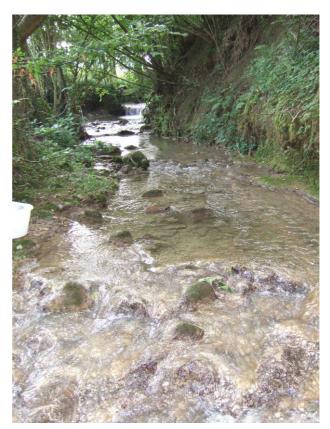
Abb. 23: Stelle E161 unterhalb der Einleitung des Regenbeckens "Unterdorf" Dürrenäsch. Koordinaten: 653'305 / 241'509.

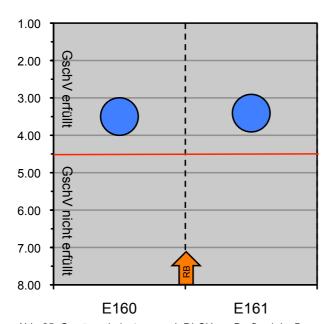
<u>Abb. 25:</u> Gewässerbelastung nach DI-CH am Dorfbach im Bereich des Regenbeckens "Unterdorf" Dürrenäsch.

Die Gesamtbelastung des Dorbaches nach dem DI-CH ergibt ein ähnliches Bild wie bei der organischen Belastung. Der DI-CH erfüllt die diesbezüglichen Anforderungen der GSchV an beiden Stellen deutlich. Die Gewässerqualität liegt kapp innerhalb der Stufe "sehr gut". Die beiden Stellen unterscheiden sich lediglich durch 0.1 DI-CH-Einheiten, wobei der bessere Wert unterhalb der Einleitung ermittelt wurde.

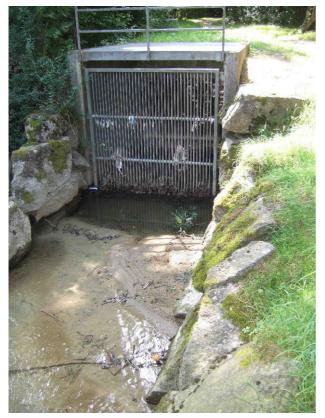
Die Einleitung (Abb. 26) entlastet die Regenwasserbehandlungsanlage der Siedlungsentwässerung von Gränichen. Es handelt sich dabei um ein Regenbecken mit Baujahr 1996. Das mechanisch behandelte Abwasser gelangt im Entlastungsfall in die Wyna. Die Probenahme erfolgte am 25. September 2016 an den Stellen E165 (oberhalb) und E166 (unterhalb) der Einleitung jeweils einige Tage nach stärkeren Regenfällen.

Abb. 26: Einleitung aus dem Regenbecken A90-80, Gränichen. Koordinaten: 649'290 / 246'554.

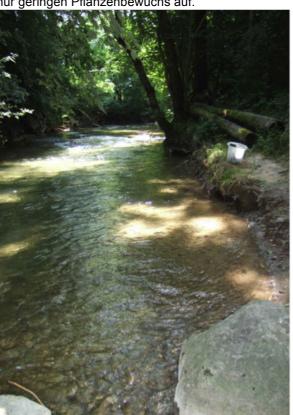
<u>Abb. 28:</u> Stelle E166 unterhalb der Einleitung des Regenbeckens A90-80, Gränichen. Koordinaten: 649'245 / 246'631.

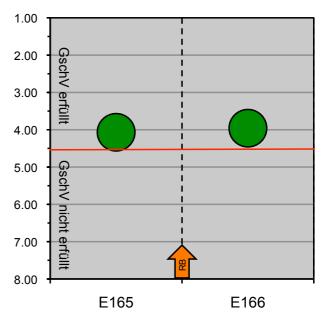
Sehr ähnlich verhält es sich bezüglich der Gesamtbelastung. Der DI-CH liegt an beiden Stellen im Bereich der Stufe "gut". Die diesbezüglichen Anforderungen der GSchV sind damit eingehalten. Auch hier zeigt die Stelle nach der Einleitung einen minim besseren Zustand. Der Unterschied beträgt aber lediglich 0.09 DI-CH Einheiten.

<u>Abb. 30:</u> Gewässerbelastung der Wyna nach DI-CH im Regenbeckens A94-80, Gränichen.

**Fazit:** Alle untersuchten Anforderungen der GSchV werden im Bereich der Einleitung A94-80, Gränichen erfüllt.

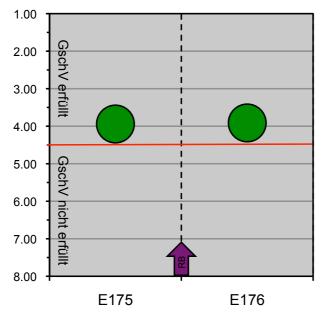
<u>Abb. 35:</u> Gewässerbelastung nach DI-CH im Bereich des Regenbeckens A91-81 "Kirchrain", Fahrwangen.

Ein sehr ähnliches Bild zeigt sich hinsichtlich der Gesamtbelastung des Dorfbaches. Gemäss DI-CH haben die Entlastungsereignisse keinen Einfluss auf die Gewässerqualität. Die DI-CH Werte sind an beiden Stellen identisch und entsprechen der Gütestufe "gut". Die diesbezüglichen Anforderungen der GSchV sind erfüllt.

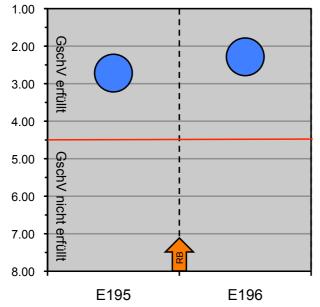
<u>Fig. 40:</u> Gewässerbelastung nach DI-CH im Bereich der Entlastung des Regenbeckens "im Schlatt", Kirchleerau

Ein leicht anderes Bild zeigt sich hinsichtlich der Gesamtbelastung des Dorfbaches. Auch gemäss DI-CH haben die Entlastungsereignisse keinen Einfluss auf die Gewässerqualität. An beiden Untersuchungsstellen sind mit der Gütestufe "sehr gut" die diesbezüglichen Anforderungen der GSchV erfüllt. Innerhalb dieser Stufe verbessert sich aber die Gewässerqualität sogar um 0.4 DI-CH-Einheiten.
