**Bericht Nr. 1423096.1**

**Bergdietikon AG**

**Gefahrenkarte Massenbewegungen**

**Technischer Bericht zur Gefahrenkarte**

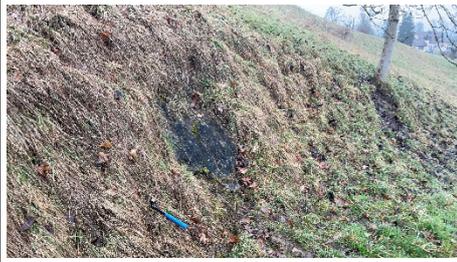
Übersteilter Hanganschnitt entlang Feldweg

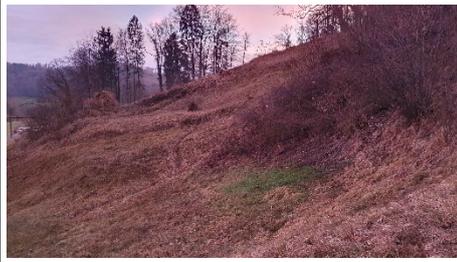
Ereignisdatum	StorMe Nr.	Beschreibung	Quelle
	09.08.2007	AG-2007-R-00006	Hangmurenereignis infolge Übersättigung des Unterbodens: begünstigt durch Viehtritte, Quellwasseraustritte, verfüllte Drainagegräben; nach intensiven Niederschlägen hat die schlechter durchlässige Oberflächenschicht Grundbruch erlitten und sich verflüssigt. Schäden an Gebäude.	StorMe 3.0, AGV (2007)

Verwachsene Anrissnische des Ereignisses von 2007

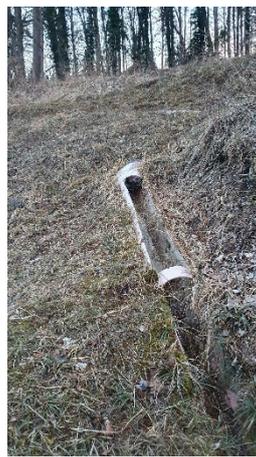
Oberflächliche Drainage in der Anrissnische des Ereignisses von 2007

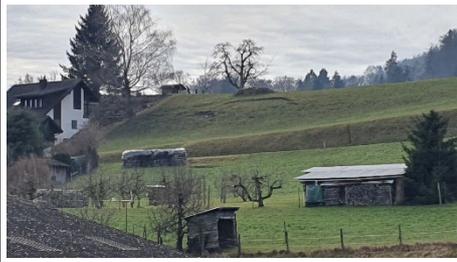
Blattanrisse

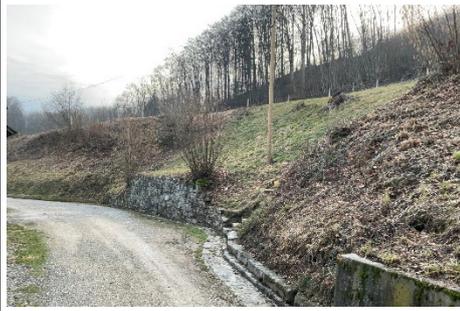
Blick auf Anriss- und Transitgebiet, im Vordergrund die Ausbruchsnische des bekannten Ereignisses

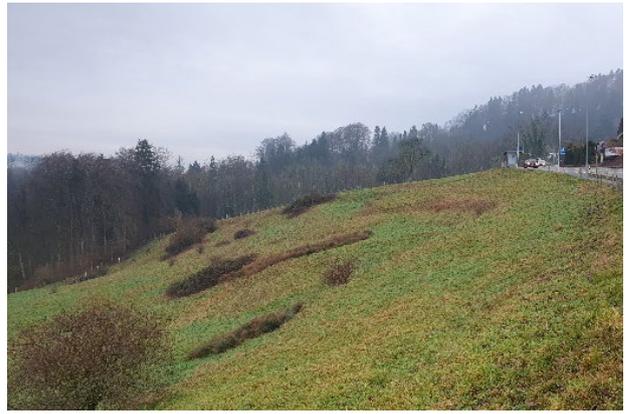
Frontbereich der Rutschung mit oberflächlichen Phänomenen bei Rai

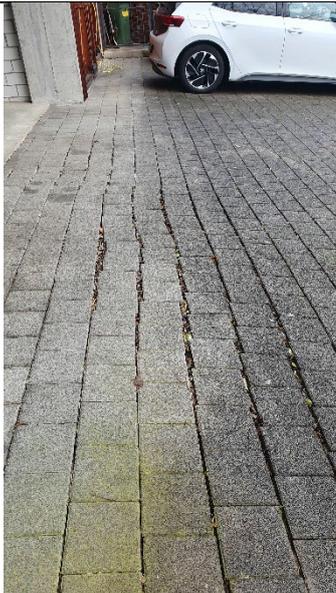
Schäden im Vorplatz an der Raistrasse (2'671'856, 1'249'267)

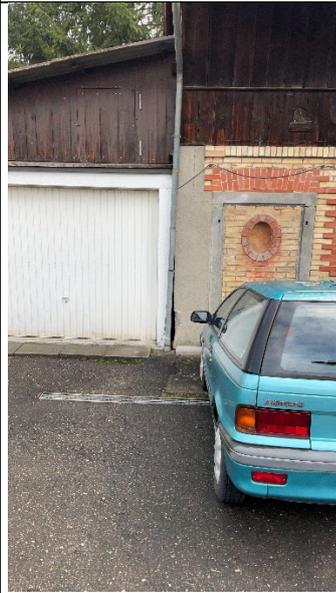
Verkippte Annexbaute an der Baltenschwilerstrasse (2'672'048, 1'249'478)

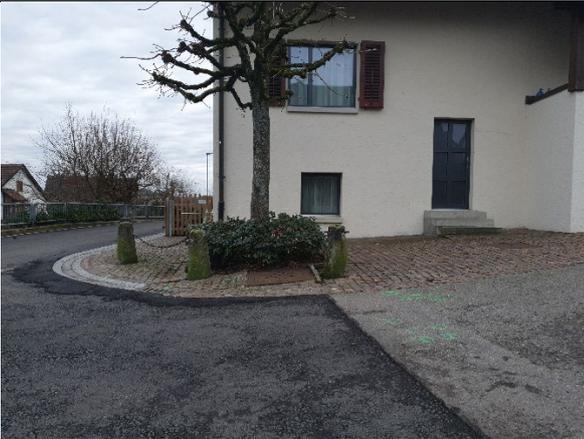
Schäden im Vorplatz und Riss am Gebäude bei der Kreuzung Egelseestrasse-Klosterstrasse

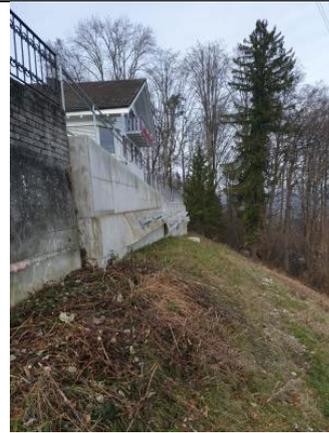
Auf Parz. Nr. 683 ist in Hanglage der Neubau von Einfamilienhäusern geplant. Bergseitig davon befindet sich das Haus Rumiz mit der rückwärtig verankerten Stützmauer.

Rückwärtig verankerte Stützmauer, wird mit Messdosen überwacht (Parz. Nr. 1763)

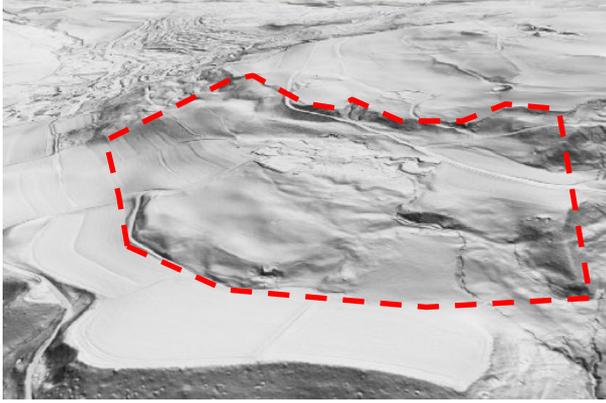
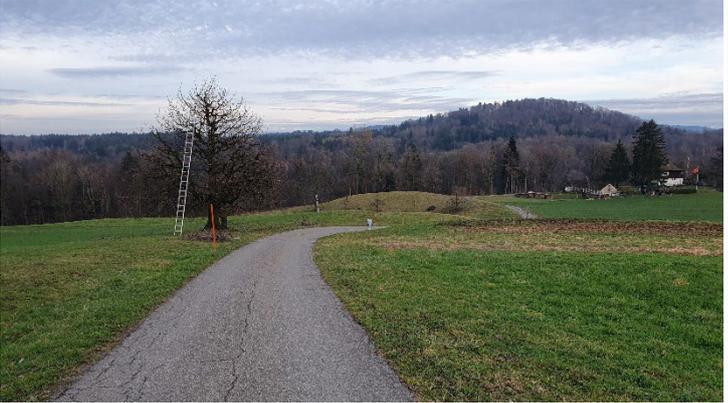
Reliefbild, Blickrichtung Südwest; Gut erkennbar sind die lobenförmigen Strukturen in der Front der Rutschung. Die tieferliegende Terrasse scheint in diesem Bereich «überfahren»	Blick ins coupierte Gelände im Frontbereich der Rutschung

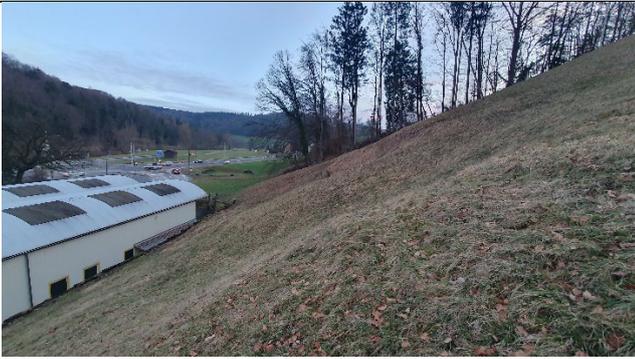
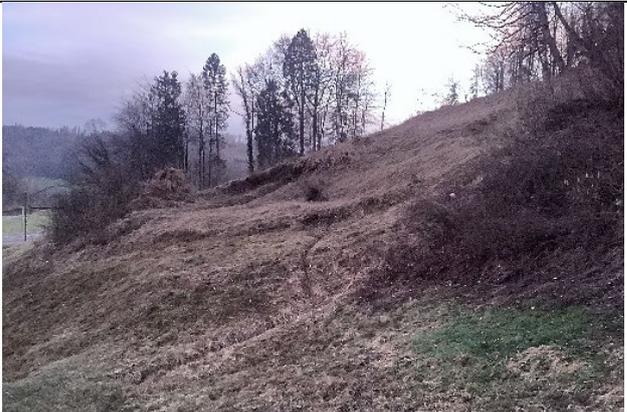
Coupiertes Gelände im Fussbereich der Rutschung bei Rüt matt	Stumme Zeugen spontaner Rutschungen (u.a. AG-2007-R-00006)

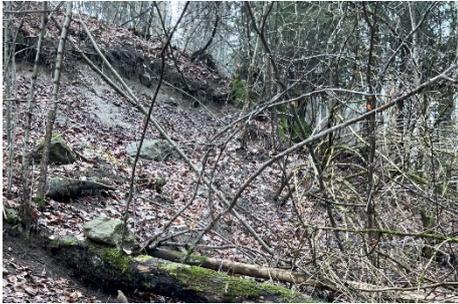
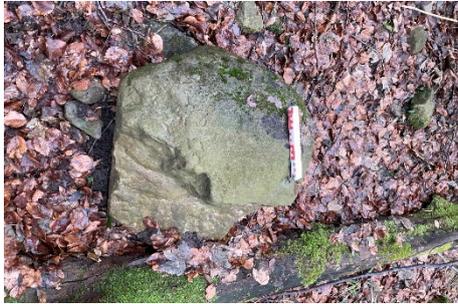
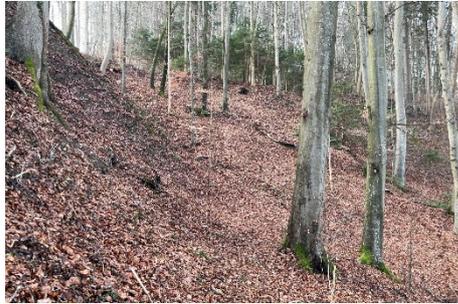
Wirkungsraum sehr seltenes Ereignis (100 – 300 Jahre)	Die Sturzkomponente werden noch innerhalb des Steilhanges abgelagert oder erreichen den Hangfuss und kommen aufgrund der geringen Sturzenergie innerhalb weniger Meter zum Stehen. Sachschäden an Gebäuden können aufgrund des geringen Pauschalgefälles ausgeschlossen werden. Auf potenziell betroffenen Strassen und Forstwegen ist mit geringen Intensitäten zu rechnen (SS1).	
Wirkungsraum Extremereignis (> 300 Jahre)	-	
<b>Fotodokumentation (Situation und Schutzbauten)</b>		
Gestaltung frei, separate Fotodokumentation möglich (Verweis anbringen)

Aus Lockergestein freigelegte Steine	Grosser Einzelblock (P <sub>100</sub> )	Bewaldetes Transitgebiet
