## Revision Gefahrenkarte Hochwasser

### Gemeinde Lupfig Umlegung und Offenlegung des Dorfbachs

**A-919**  
**23. Mai 2016**

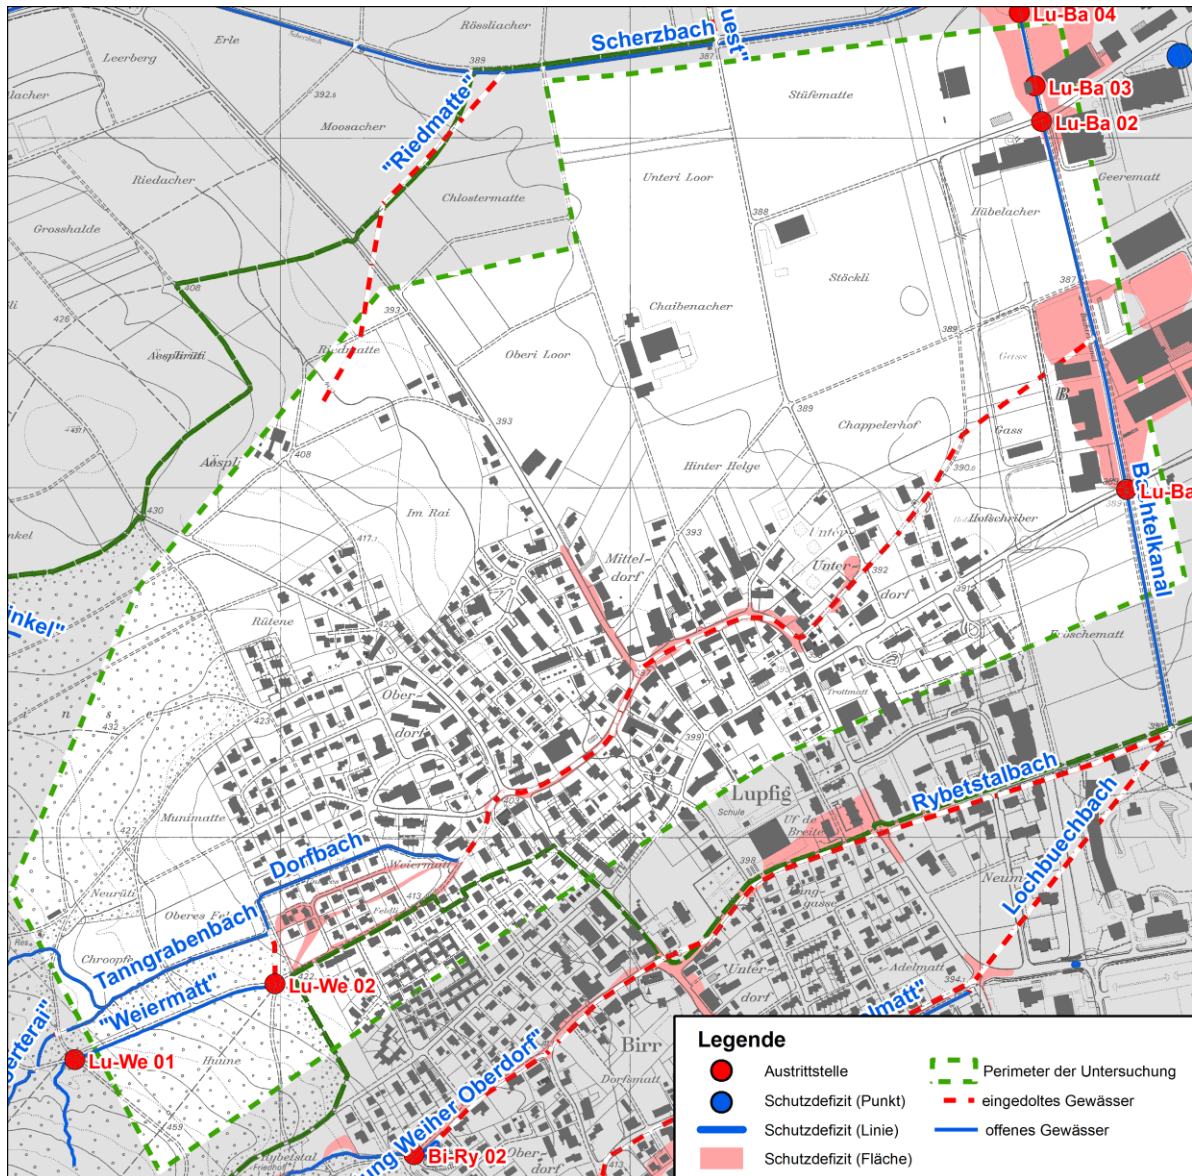
Es sind in der Gemeinde Lupfig wenige Bereiche mit einem Schutzdefizit vorhanden (vgl. Abb. 1). Dies betrifft das Gebiet „Unteres Feldli“ und den Nahbereich entlang der Dorfstrasse bis in das Gebiet „Unterdorf“. Die Gefährdung geht von Schwachstellen am Gewässer „Weiermatt“ aus.

Abb. 1: Bisheriges Schutzdefizit und verursachende Austrittsstellen (rote Punkte) für die Gemeinde Lupfig.

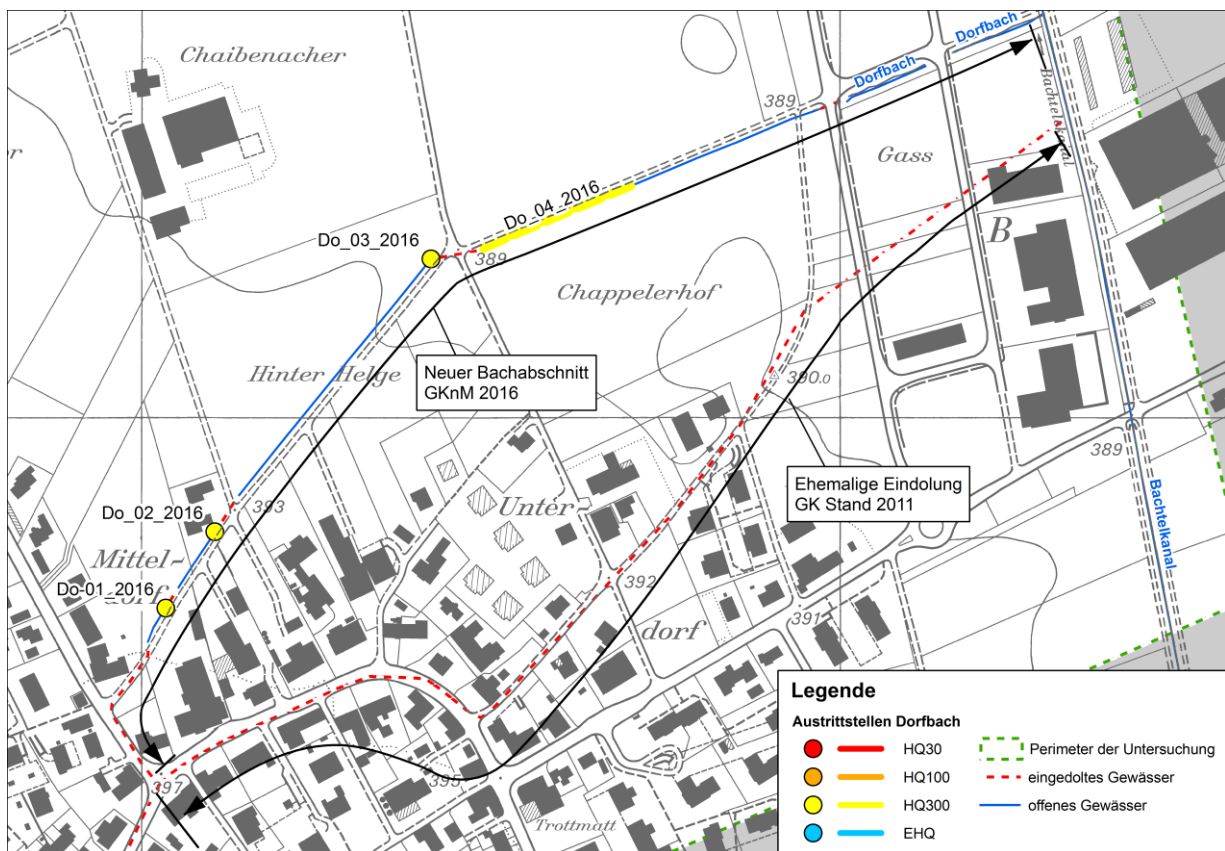
Abb. 4: Übersicht über die neuen Schwachstellen entlang des Dorfbaches.

Ab einem HQ<sub>300</sub> ist bei allen Durchlässen bis zur Ziegelhofstrasse mit Wasseraustritten zu rechnen (vgl. Abb. 4). Zudem wird das Gerinne unterhalb der Ziegelhofstrasse auf einer längeren Strecke für ein HQ<sub>300</sub> unter Berücksichtigung von Geschiebeauflandungen als nicht ausreichend beurteilt.

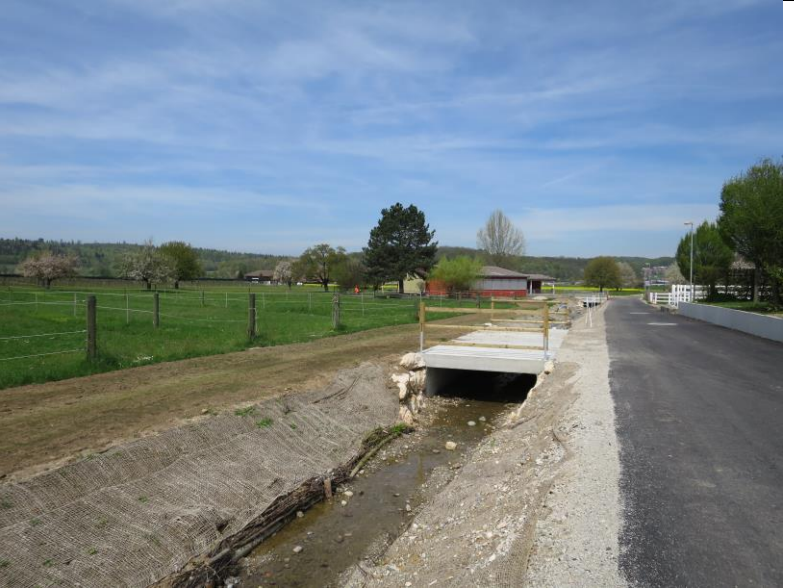
Dorfbach	Do_01_2016	
Standort:		
Eindolung entlang Zwinglistr.		
Austritt ab:	HQ300	
Gefährdungsbild:		
<p>Wasseraustritte erfolgen linksseitig auf das Landwirtschaftsland im Gebiet Mitteldorf und fließen in nordöstlicher Richtung in Richtung Chaibenacher weg. Die Überflutung beschränkt sich auf das Kulturland.</p>

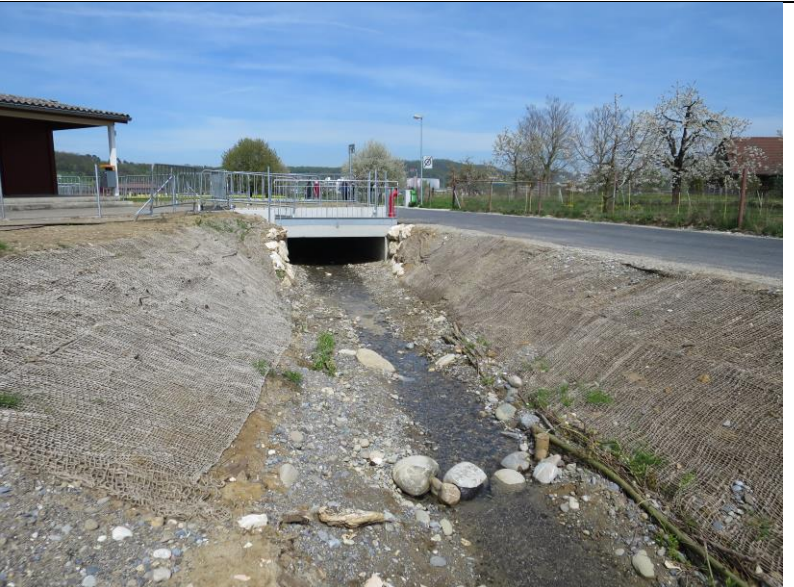
Dorfbach	Do_02_2016	
Standort:		
Eindolung Kindergarten Zwinglistrasse		
Austritt ab:	HQ300	
Gefährdungsbild:		
<p>Wasseraustritte erfolgen rechtsseitig auf die Zwinglistrasse und fließen über die Kreuzung in den Dorfbach zurück. Der Kindergarten ist durch einen Stellriemen geschützt und nicht betroffen.</p>

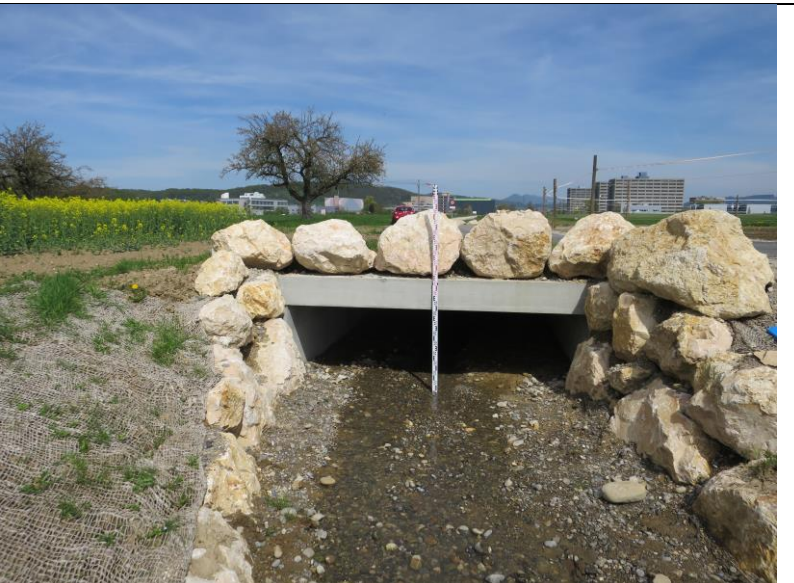
Der neu erstellte Bachabschnitt des Dorfbaches vermag ein HQ<sub>100</sub> durchgehend bis zur Mündung in den Bachtelkanal abzuführen. Die Kapazität beim Durchlass Ziegelhofstrasse wird jedoch als nur knapp ausreichend beurteilt. Durch die generell flachen Verhältnisse und einen zusätzlichen Gefällsknick im Durchlass sind Auflandungen zu erwarten.

Dorfbach	Do_03_2016	
Standort:		
Eindolung Ziegelhofstrasse		
Austritt ab:	HQ300	
Gefährdungsbild:		
<p>Wasseraustritte erfolgen linksseitig auf das Landwirtschaftsland und fließen in nordöstlicher Richtung in das Gebiet Stöckli weg. Die Überflutung beschränkt sich auf das Kulturland.</p>

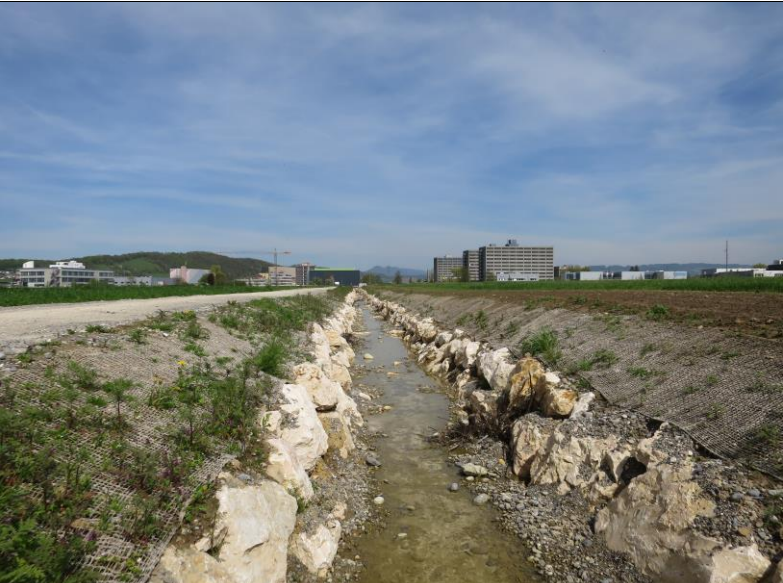
Do_04_2016	657'761	255'128	Offenes Gerinne	Neuer Bachlauf	2.4	3.2	4.2	5.0	4.8	4.1	4.1	4.1	4.1	Querschnittsreduktion ab HQ30 durch Geschiebeauflandungen (sehr flaches Gefälle)

Dorfbach	Do_04_2016	
Standort:		
Offenes Gerinne entlang der Zwinglistrasse		
Austritt ab:	HQ300	
Gefährdungsbild:		
<p>Wasseraustritte erfolgen beidseitig auf das Landwirtschaftsland und fließen in nördlicher Richtung in das Gebiet Stöckli weg. Die Überflutung beschränkt sich auf das Kulturland.</p>
