Revision Gefahrenkarte Hochwasser

Gemeinde Boswil Riedmisbächli und Vordermattenbächli

Hunziker, Zarn & Partner AG
Ingenieurbüro für Fluss- und Wasserbau
Schachenallee 29
5000 Aarau

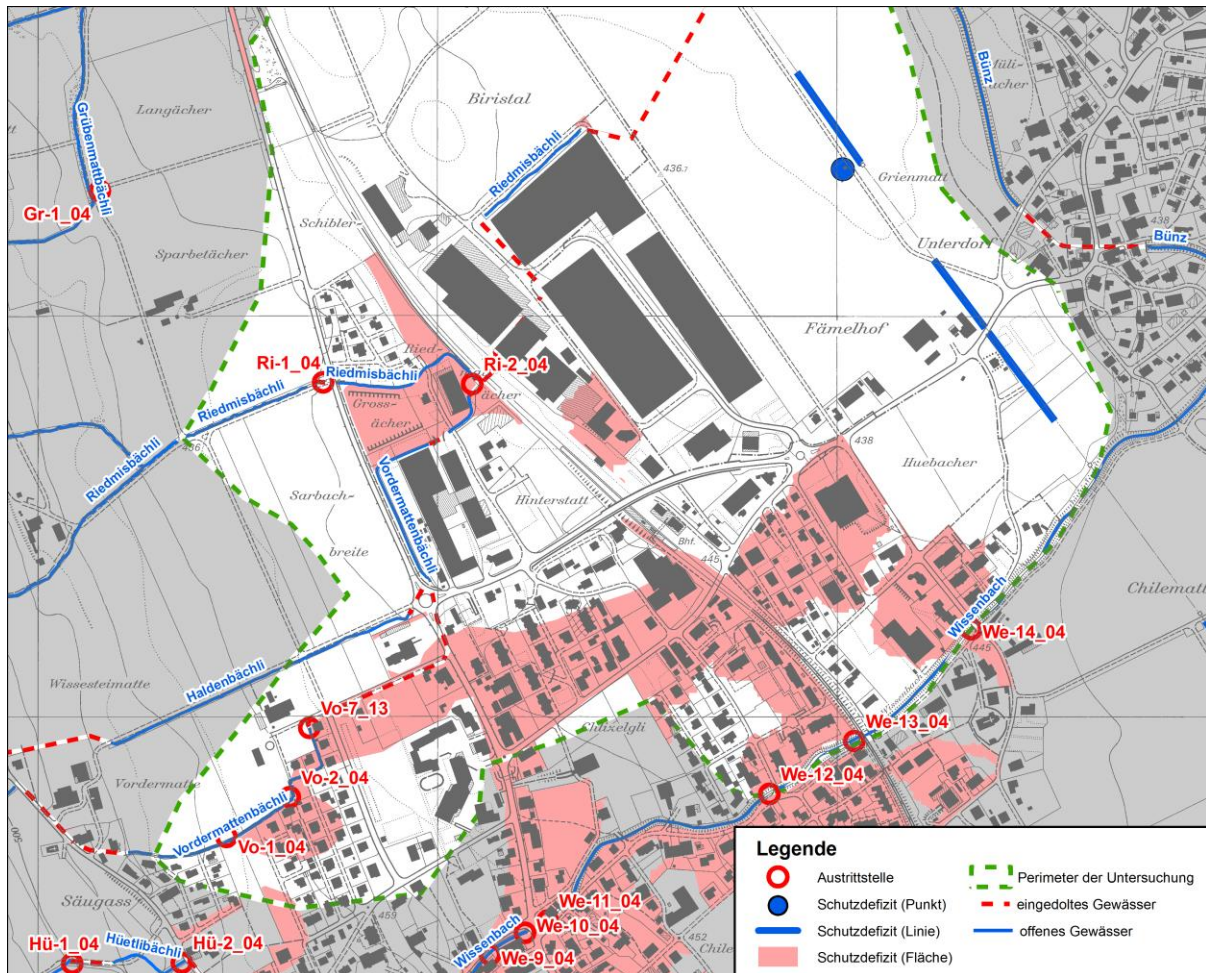
Die grossflächige Gefährdung führt dazu, dass in der Gemeinde Boswil auch verschiedene Bereiche mit einem Schutzdefizit vorhanden sind (vgl. Abb. 1). Ein Grossteil des Schutzdefizits wird durch Schwachstellen entlang des Wissenbachs hervorgerufen. Dort wird momentan das bereits geplante Hochwasserschutzprojekt baulich umgesetzt [3]. Dadurch wird in der Gemeinde Boswil ein Grossteil des Schutzdefizits wegfallen.

Abb. 1: Bisheriges Schutzdefizit und verursachende Austrittsstellen für die Gemeinde Boswil.

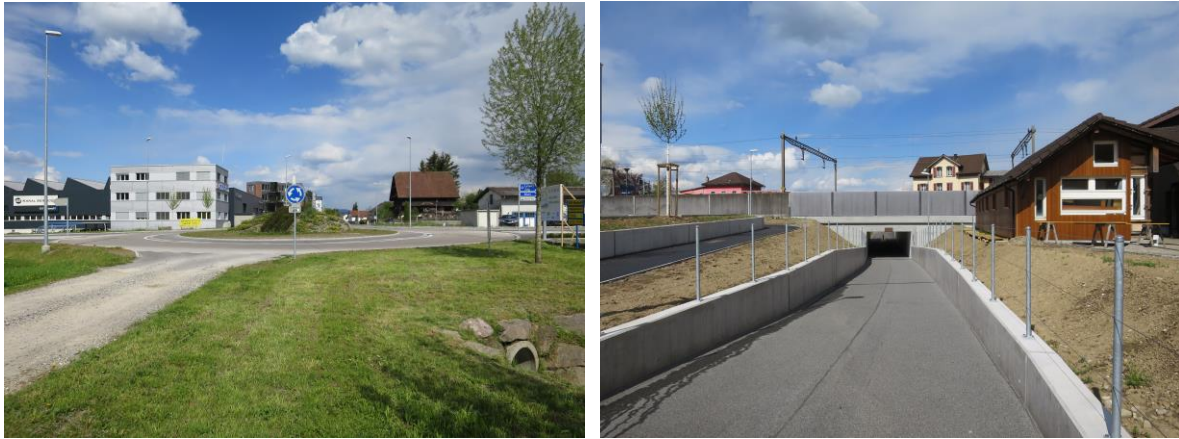
Abb. 2: Neuer Kreisels an der Zentralstrasse (links) und neu erstellte Personenunterführung an der Bahnhofstrasse (rechts).

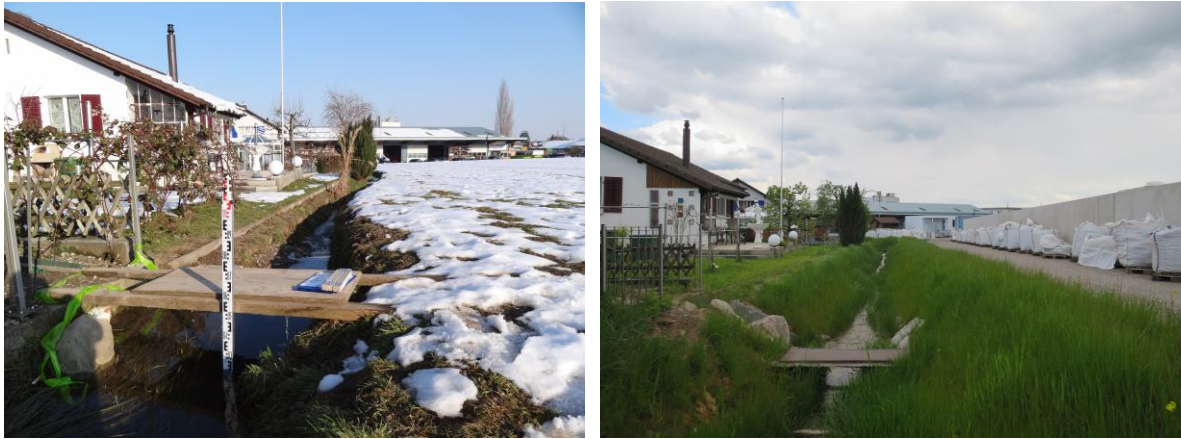
Am Riedmisbächli wurde die Kapazität der Eindolung unter der Kantonsstrasse, entgegen Angaben im Bauprojekt, bis Ende April 2016 nicht erweitert. Die HQ₃₀-Schwachstelle bleibt dadurch bestehen.

Abb. 3: Massnahmen am Riedmisbächli unterhalb Kantonsstrasse: Gerinne vor Massnahmen (links) und nach Massnahmen (rechts).

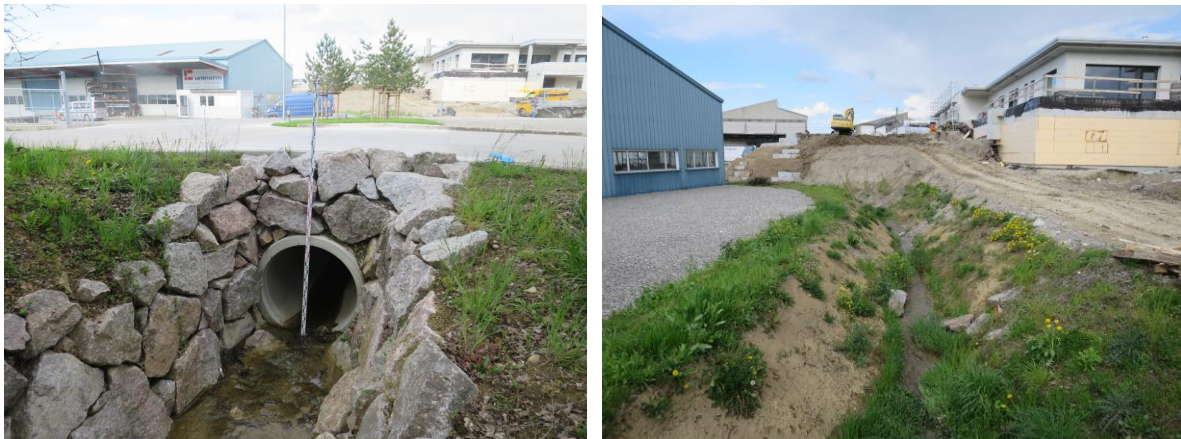
Abb. 4: Massnahmen am Vordermattenbächli: Neuer Durchlass Schiblerweg (links) und offenes Gerinne unterhalb Schiblerweg (rechts).

Im Unterlauf ist sowohl der Durchlass entlang der Wohlerstrasse als auch der neu erstellte Durchlass beim Schiblerweg eine HQ₃₀₀-Schwachstelle. Am

Letzteren war bei der Begehung eine Auflandungstendenz in der Eindolung aufgrund des leichten Gefällwechsels nach dem Auslauf erkennbar.

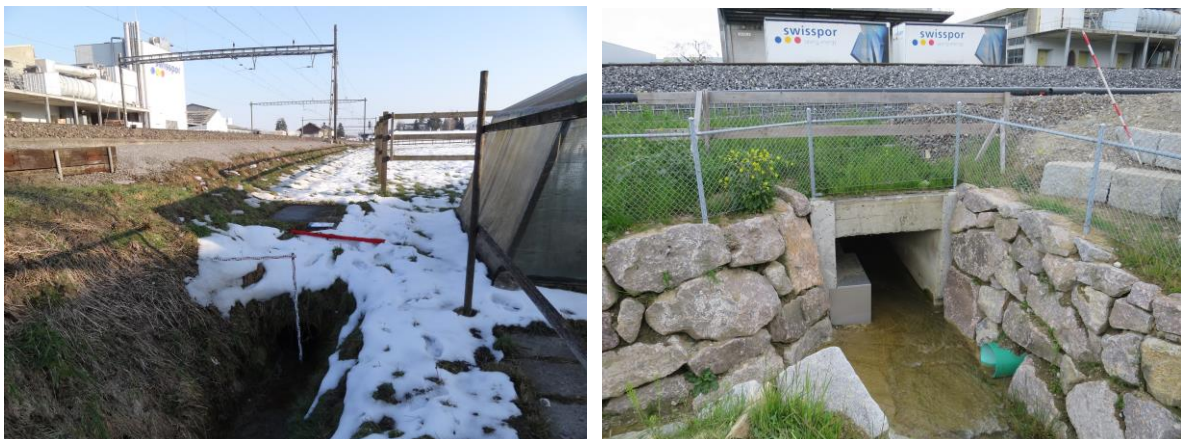
Abb. 5: Massnahmen am SBB-Durchlass: Einlaufbereich vor Massnahmen (links) und nach Massnahmen (rechts).

Der Einlauf zur Eindolung (vgl. Abb. 5) ab dem SBB-Trassee würde für die sichere Abführung eines HQ₃₀₀ ausreichen. Aufgrund der deutlichen Querschnittsverengung im unmittelbar nachfolgenden Leitungssystem (siehe [6]a) reduziert sich die Abflusskapazität des Gesamtsystems deutlich. Die Kapazität des Leitungssystems (NW 1100) wird auf ca. 2.4 m³/s abgeschätzt. Es sind deshalb dort Austritte bei einem HQ₁₀₀ zu erwarten.

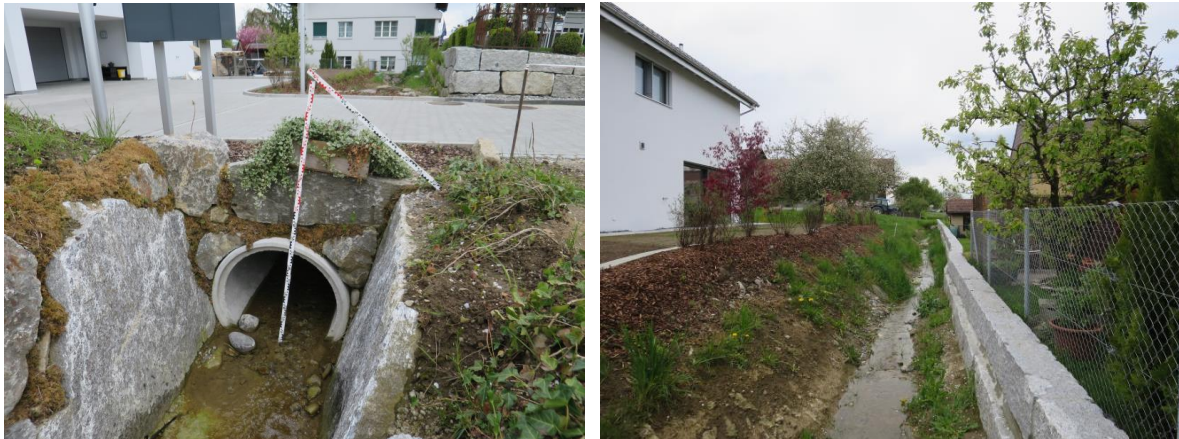
Abb. 6: Vergrösserter Durchlass „Breite“ (links) und neuer Stellriemen entlang Parzellen Sarbachstrasse (rechts).

Laut Angaben der Aktennotiz [7] wurden die Massnahmen zur sicheren Abführung eines HQ_{100} von $1.4 \text{ m}^3/\text{s}$ ausgelegt.

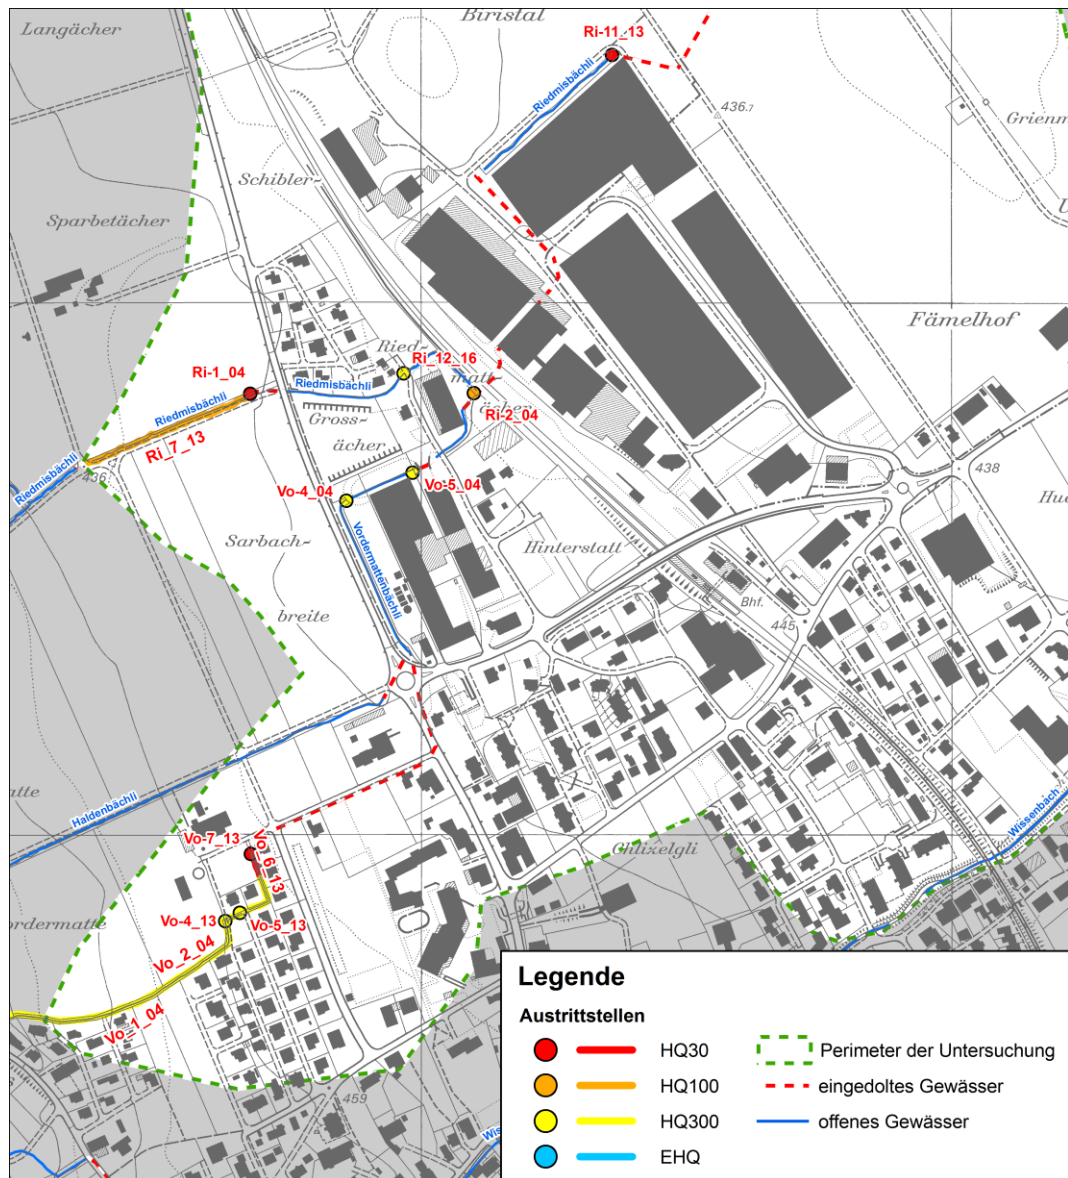
Abb. 7: Übersicht über die resultierenden Schwachstellen entlang des Riedmis- und Vordermattenbächli im Nachführungsperimeter (siehe Anhang 1).

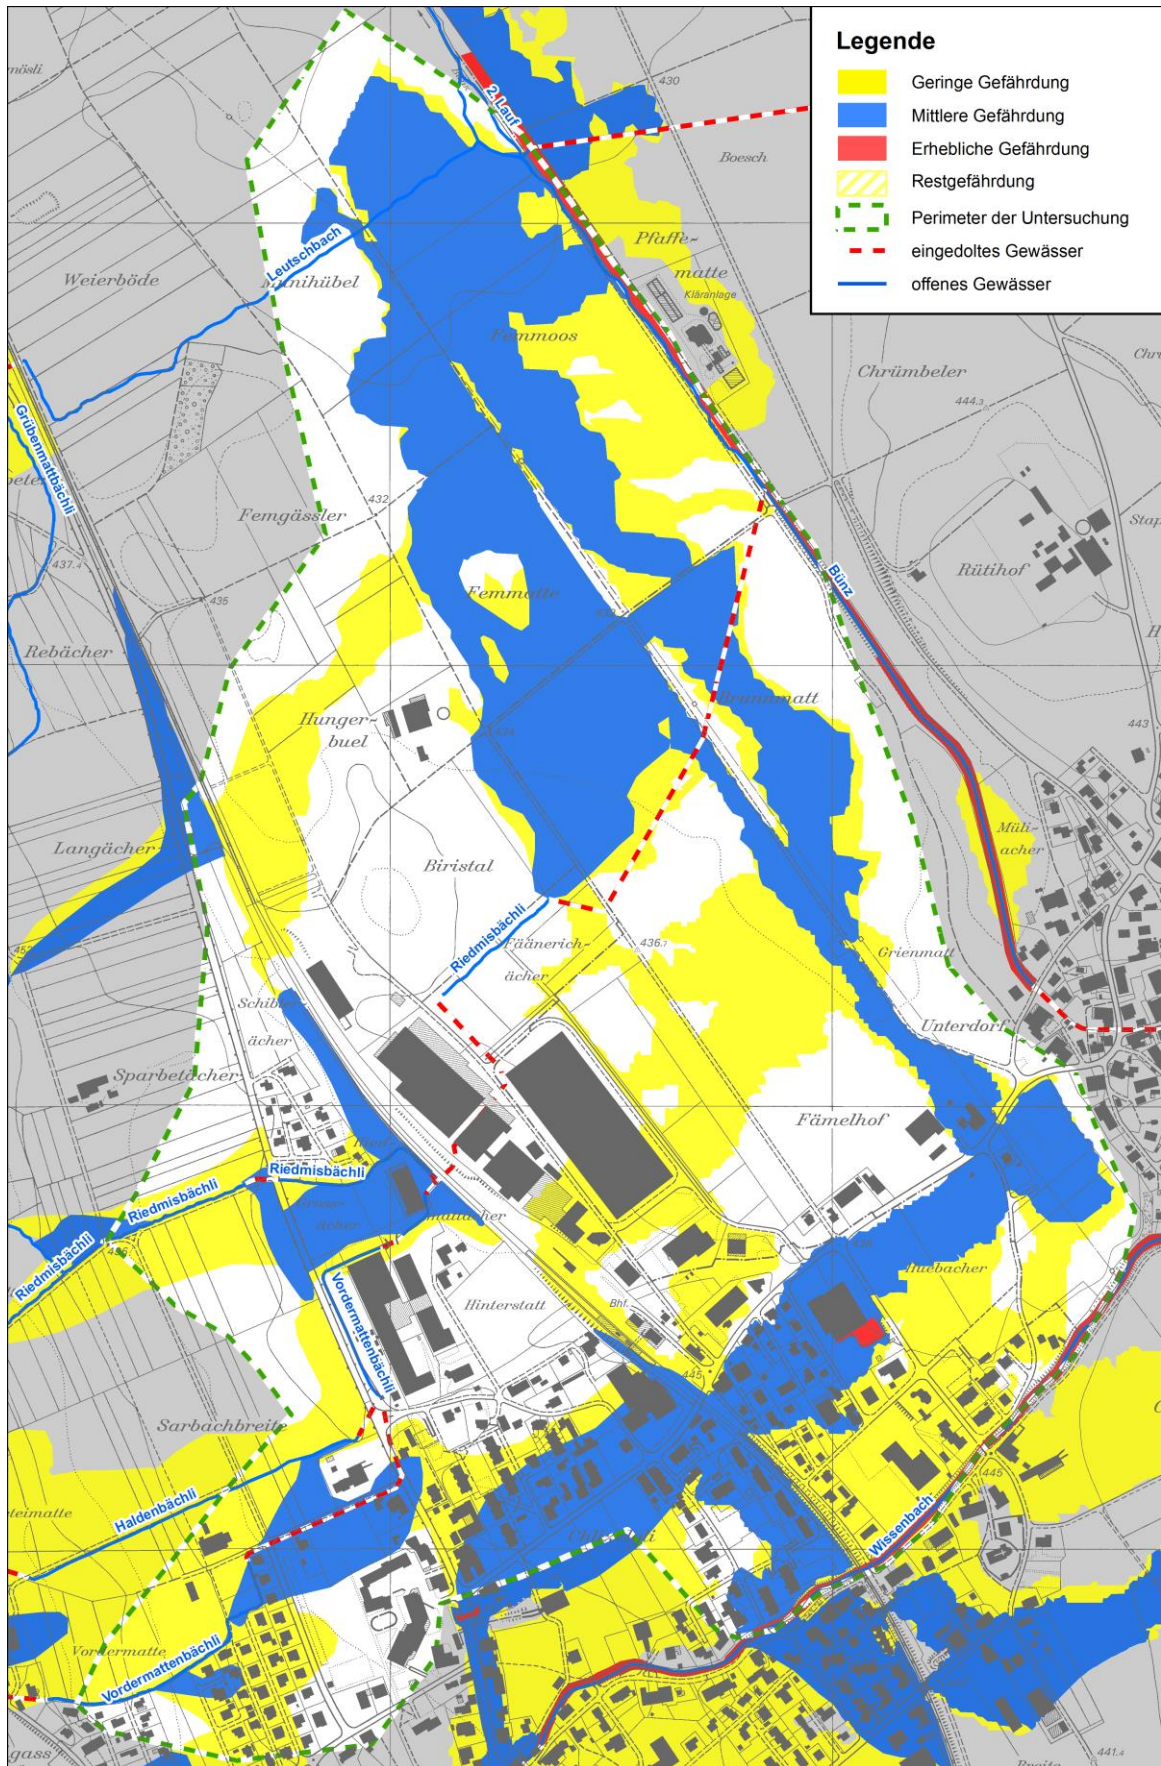
Abb. 8: Ausschnitt aus der bestehenden Gefahrenkarte (Stand 2013) und dem Untersuchungsperimeter der aktuellen Nachführung (weiss).

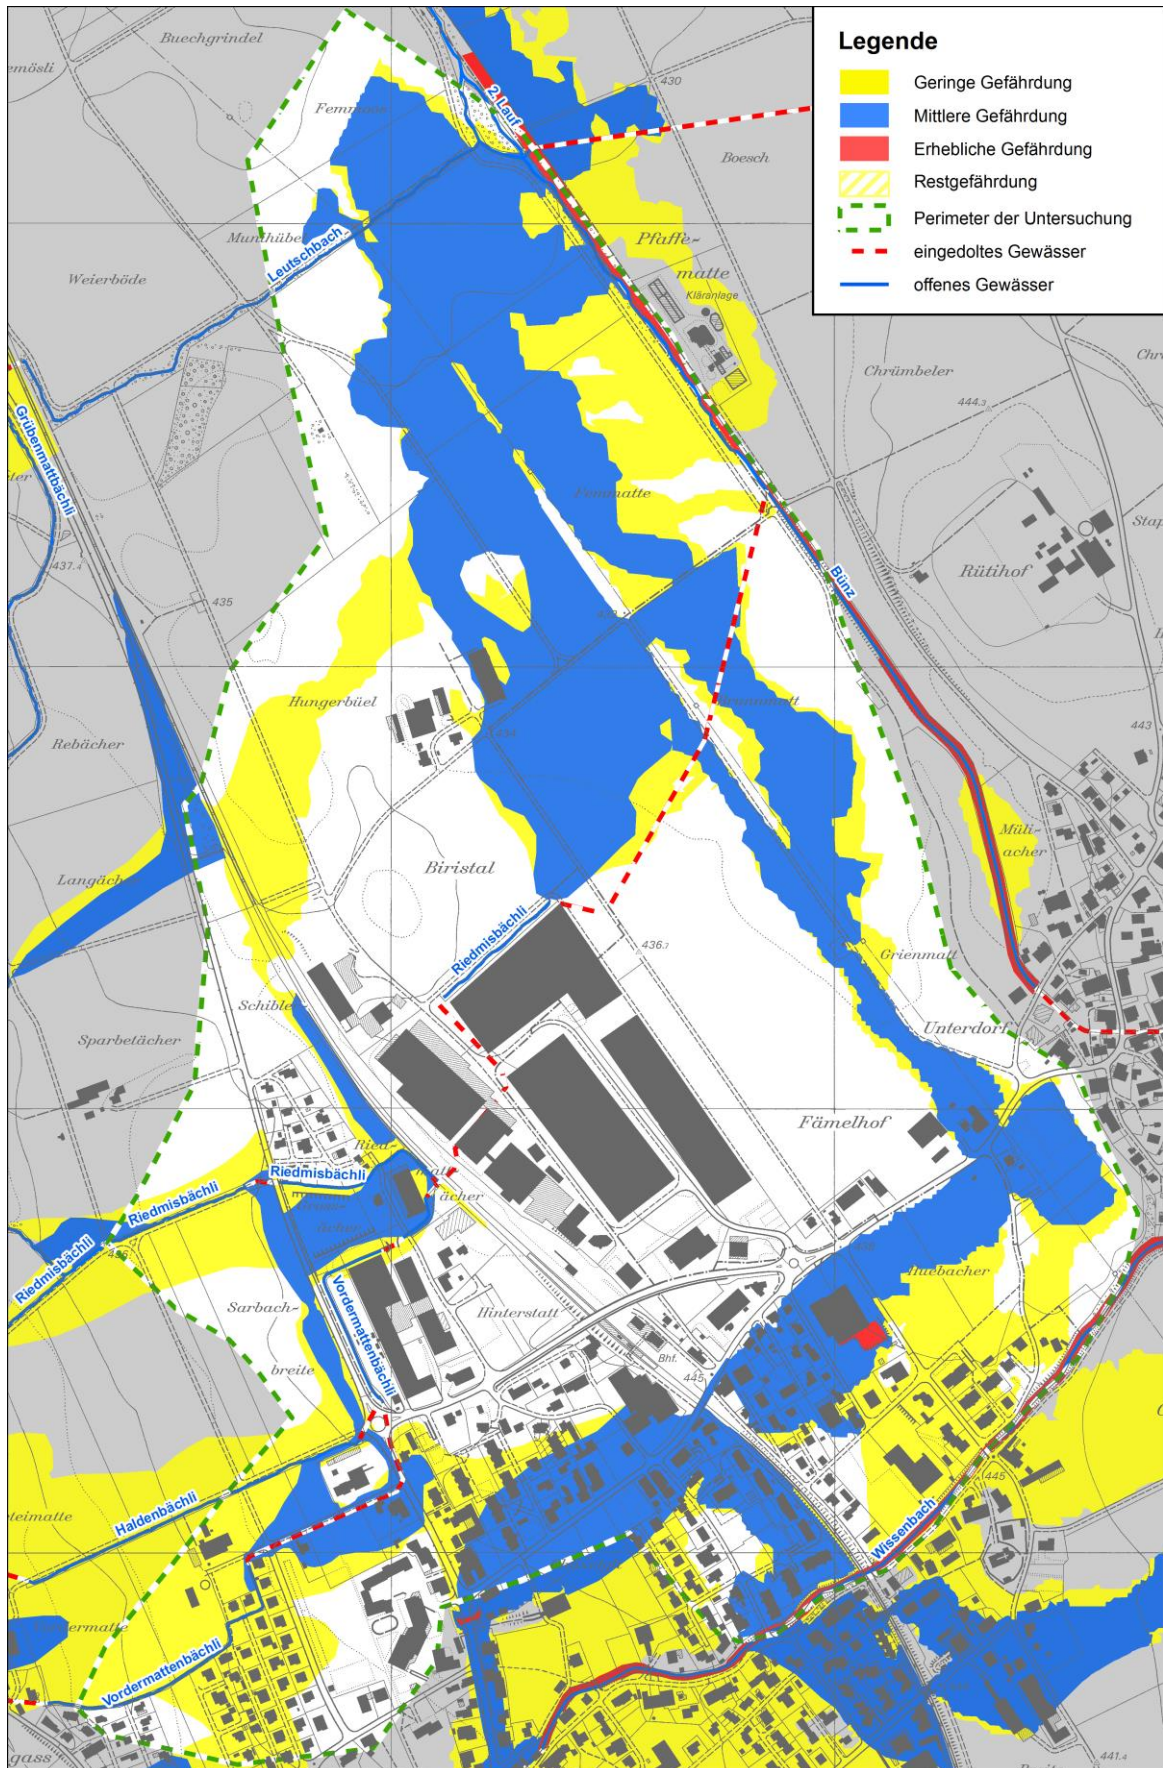
Es ergibt sich in den Gebieten Riedmattäcker und entlang der Sarbachstrasse eine Verringerung der Bereiche mit einer mittleren Gefährdung. Entlang der Bahnhofstrasse werden durch die neu erstellte Personenunterführung die Fliesswege verändert. Die Geländesenke entlang der Zelglistrasse ist von der Überflutung des Vordermattenbächli nicht mehr betroffen, die Gefährdung durch den Wissenbach verbleibt jedoch. Für das Gebiet entlang der Industriestrasse entfällt die Gefährdung aufgrund der veränderten Fliesswege östlich der Personenunterführung.

Abb. 9: Ausschnitt aus der Gefahrenkarte nach Massnahmen vor Umsetzung Hochwasserschutzprojekt am Wissenbach.

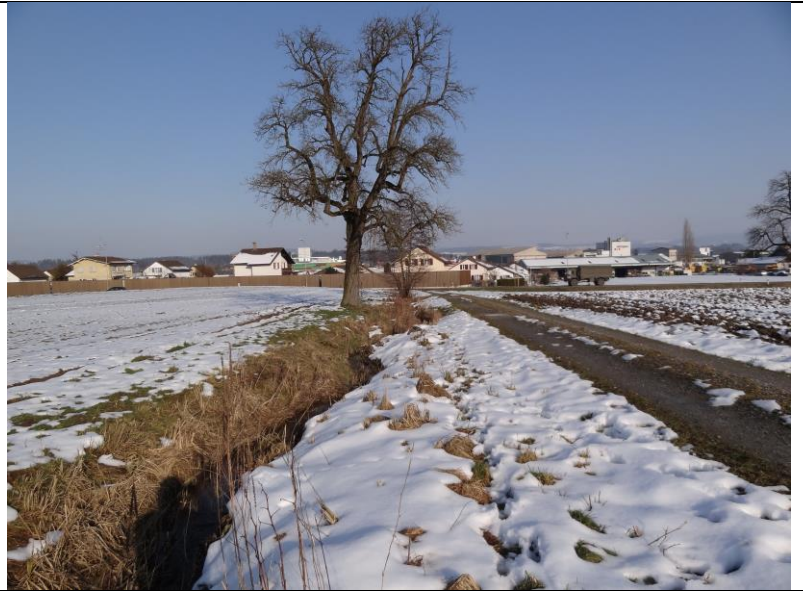
Gewässer	Bezeichnung
Riedmisbächli	Ri_7_13
Standort:	
Offenes Gerinne vor Kantonsstrasse	
Austritt ab:	HQ100
Gefährdungsbild:	
<p>Wasseraustritte erfolgen beidseitig auf das Landwirtschaftsland und fliessen parallel zum Gewässer ab und in Richtung Sarbachbreite weg. Die Überflutung beschränkt sich auf Kulturland.</p>

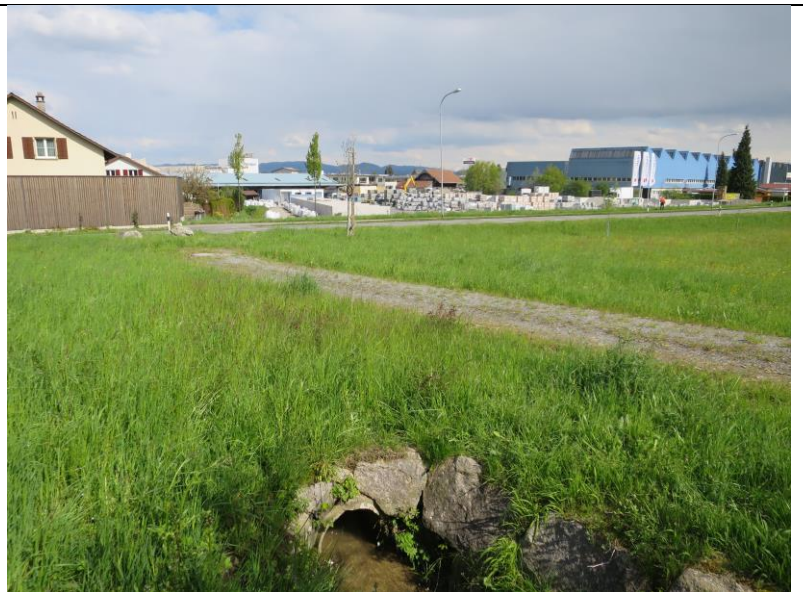
Westlich der Kantonsstrasse wurden keine Massnahmen umgesetzt. Die vorhandene HQ₃₀-Schwachstelle bei der Unterquerung der Kantonsstrasse bleibt bestehen.

Gewässer	Bezeichnung
Riedmisbächli	Ri_1_04
Standort:	
Eindolung unter Kantonsstrasse	
Austritt ab:	HQ30
Gefährdungsbild:	
<p>Wasseraustritte erfolgen rechtsseitig in die Geländemulde westlich der Kantonsstrasse. Diese überläuft und die Überflutung fliesst über das Areal Grossächer ab.</p>

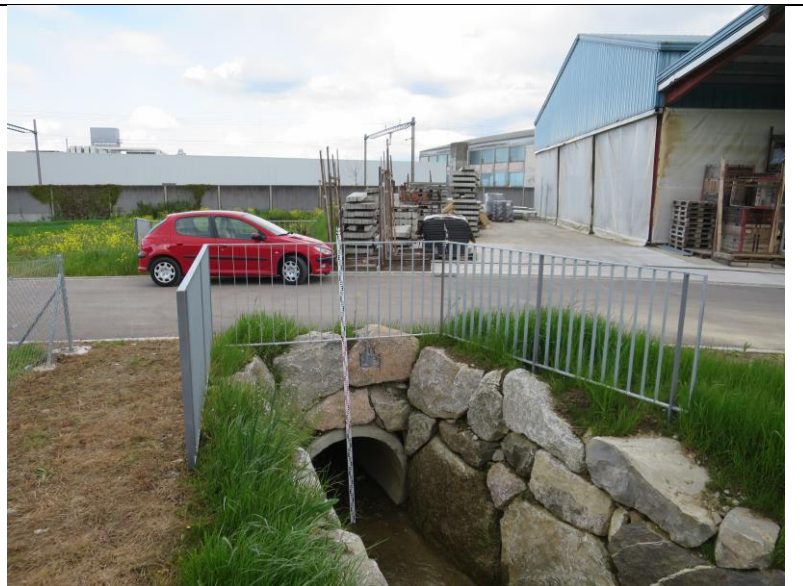
Entlang des ausgebauten Bachabschnitts ist zur Unterquerung des Schiblerwegs ein Durchlass erstellt worden. Dessen Kapazität reicht für die Abführung eines HQ₃₀₀ unter der Annahme einer Geschiebeauflandung nicht mehr aus.

Gewässer	Bezeichnung
Riedmisbächli	Ri_12_16
Standort:	
Durchlass Schiblerweg	
Austritt ab:	HQ300
Gefährdungsbild:	
<p>Wasseraustritte erfolgen beidseitig und gefährden die Parzellen 2 und 830. Hauptsächlich fliesst das Wasser linksseitig in die Geländemulde entlang dem SBB-Trassee.</p>

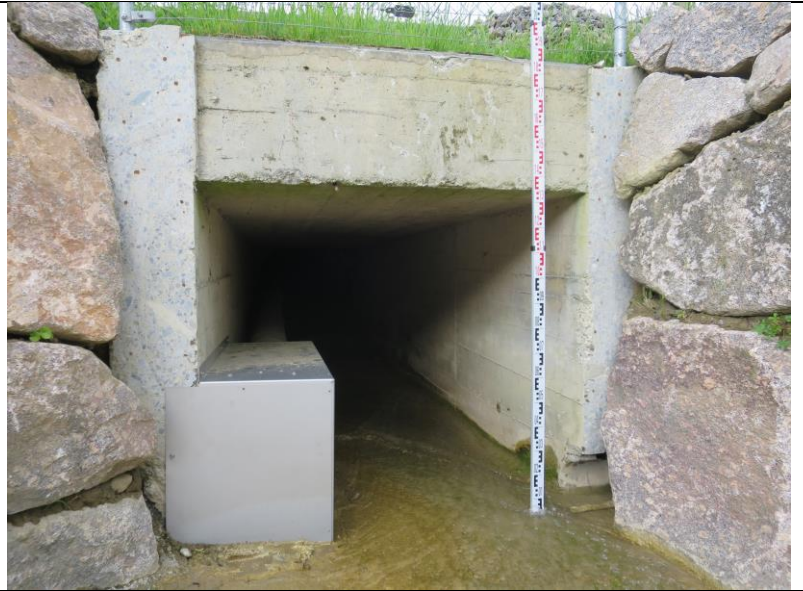
Gewässer	Bezeichnung
Riedmisbächli	Ri_2_04
Standort:	
Durchlass SBB-Trasse	
Austritt ab:	HQ100
Gefährdungsbild:	
<p>Aufgrund der ungenügenden Kapazität des Leitungssystems nach dem SBB-Durchlass ergibt sich ein Rückstau. Die austretenden Wassermengen fliessen analog dem bestehenden Fließweg in die Geländemulde Schiblerächer und dort entlang dem SBB-Trasse weiter.</p>

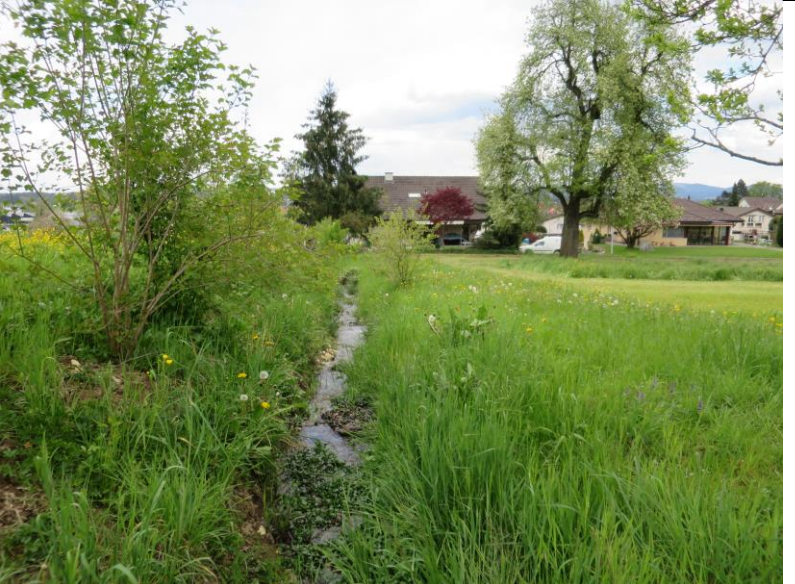
Vordermattenbächli	Vo_1_04	
Standort:		
Offenes Gerinne entlang Vordermatte		
Austritt ab:	HQ300	
Gefährdungsbild:		
<p>Wasseraustritte erfolgen rechtsseitig auf das Landwirtschaftsland und fliessen in Richtung Wiesenweg weg. Dabei wird das Siedlungsgebiet bis zum Schulhaus grossflächig überflutet.</p>

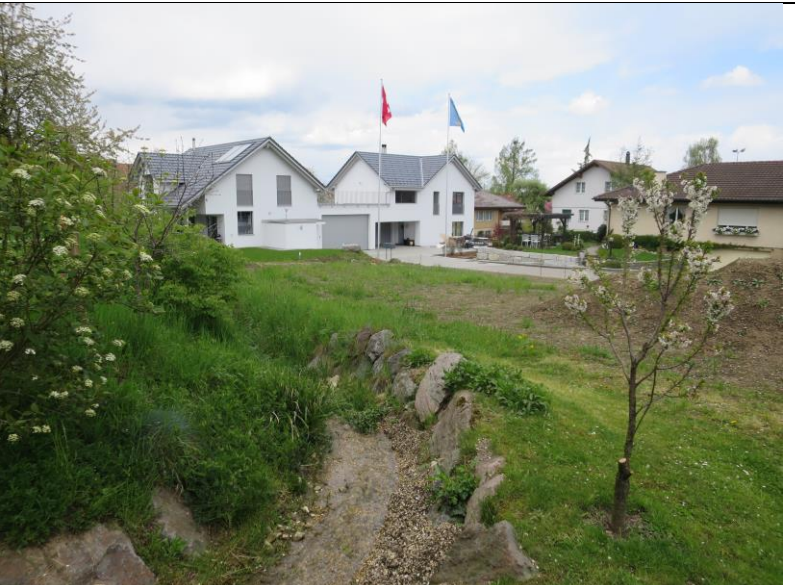
Vordermattenbächli	Vo_2_04	
Standort:		
Offenes Gerinne entlang Wiesenweg und Breite		
Austritt ab:	HQ300	
Gefährdungsbild:		
<p>Wasseraustritte sind vor allem in der Aussenkurve zu erwarten. Dies betrifft die Parzellen 3041 und 2484.</p>

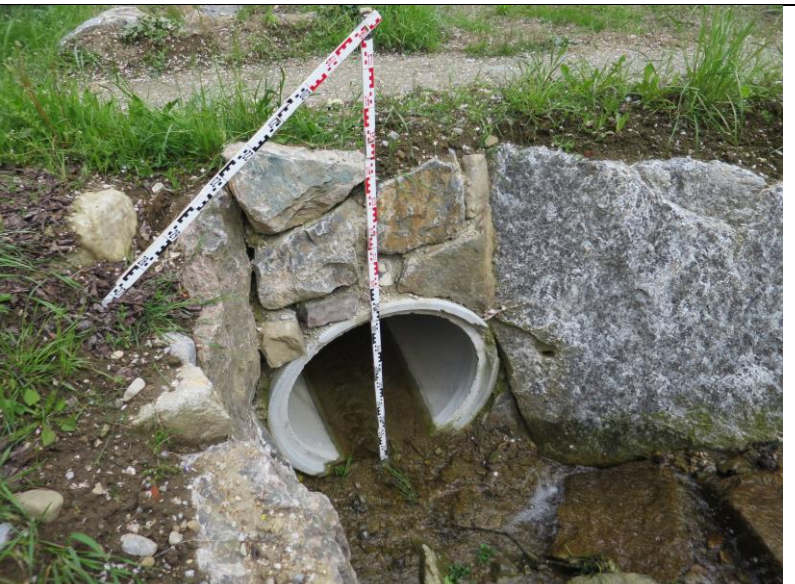
Vordermattenbächli	Vo_4_13	
Standort:		
Rohrdurchlass Wiesenweg		
Austritt ab:	HQ300	
Gefährdungsbild:		
<p>Wasseraustritte erfolgen beidseitig, die Überflutung kann grösstenteils wieder in den Bach gelangen oder fliesst über die Parzellen im Nahbereich des Baches ab.</p>

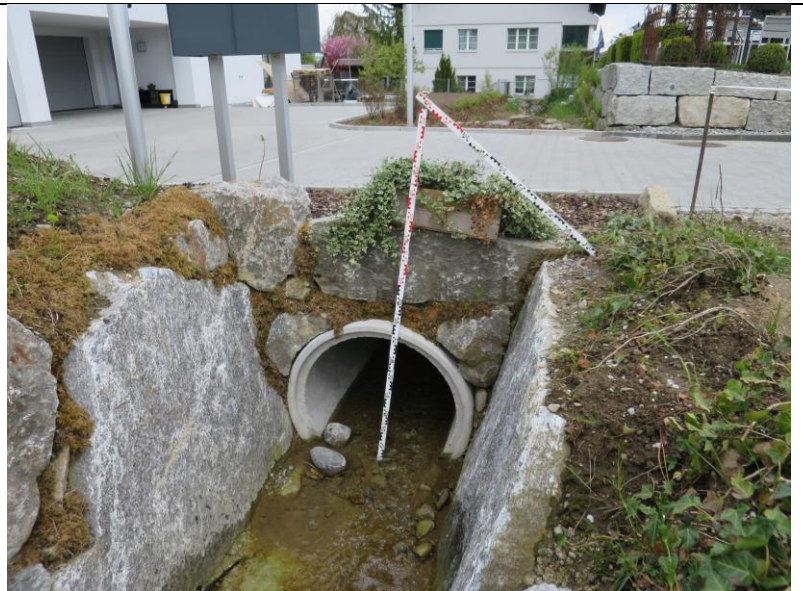
Gewässer	Bezeichnung
Vordermattenbächli	Vo_6_13 Vo_7_13
Standort:	
Gerinne und Eindolung Sarbachstrasse / Lindenstrasse	
Austritt ab:	HQ30
Gefährdungsbild:	
Wasseraustritte erfolgen linksseitig bereits im offenen Gerinne und werden durch den Stellriemen auf die Lindenbergrasse abgeleitet.

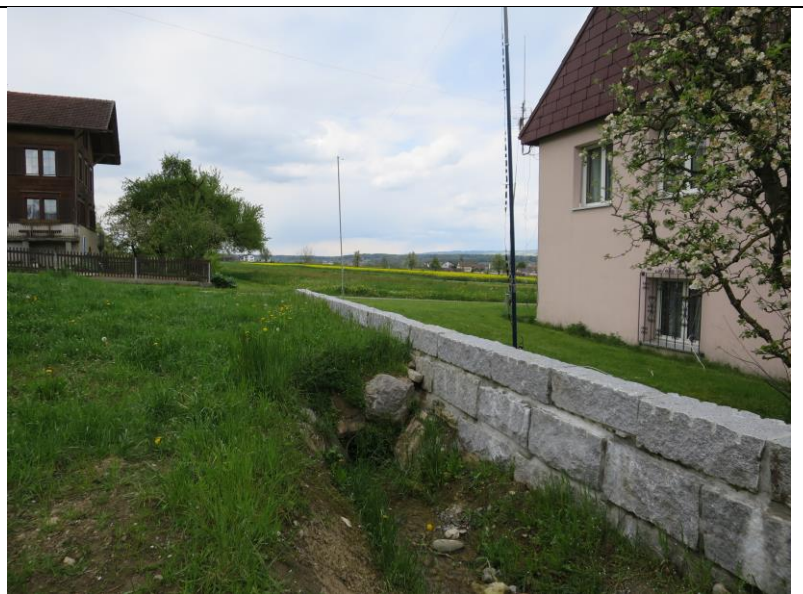
Vo_4_04	665'929	239'841	Eindolung, Rohr	-	1.6	2.3	3.0	3.5	2.3	2.3	2.3	2.3	2.3	Kapazität beim HQ100 knapp
	Vo_5_04	665'989	239'841	Eindolung, Rohr	Vergrösserung Durchlass	1.6	2.3	3.0	3.5	3.6	3.0	3.0	2.5	2.5	Geschiebeaufflandungen im Durchlass ab HQ30 zu erwarten

Gewässer	Bezeichnung
Vordermattenbächli	Vo_4_04
Standort:	
Eindolung neben Wohlerstrasse	
Austritt ab:	HQ300
Gefährdungsbild:	
Wasseraustritte erfolgen beidseitig und fliessen parallel zum Gewässer ab. Teilweise kann das Wasser wieder in den Bach zurück. Die Abfahrt zum rechten Gebäude ist dabei betroffen.

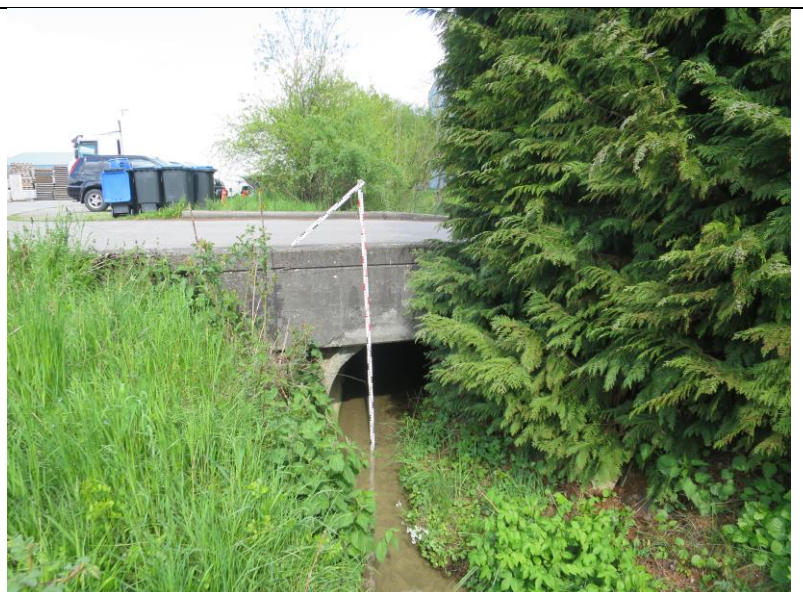
Gewässer	Bezeichnung
Vordermattenbächli	Vo_5_04
Standort:	
Eindolung Schiblerweg	
Austritt ab:	HQ300
Gefährdungsbild:	
<p>Wasseraustritte erfolgen beidseitig und fließen parallel zum Gewässer ab. Teilweise kann das Wasser wieder in den Bach zurück. Linksseitig ist das Industrieareal betroffen.</p>
