Kurzbericht zur Nachführung der Gefahrenkarte Hochwasser  
Abteilung Landschaft und Gewässer, Sektion Wasserbau

## **Gefahrenkarte Hochwasser Oberes Reusstal Nachführung Wissenbach in Benzenschwil, Gemeinde Merenschwand**

Esslingen, 11. April 2014

Anhang A Fotodokumentation der Begehung vom 24. April 2013

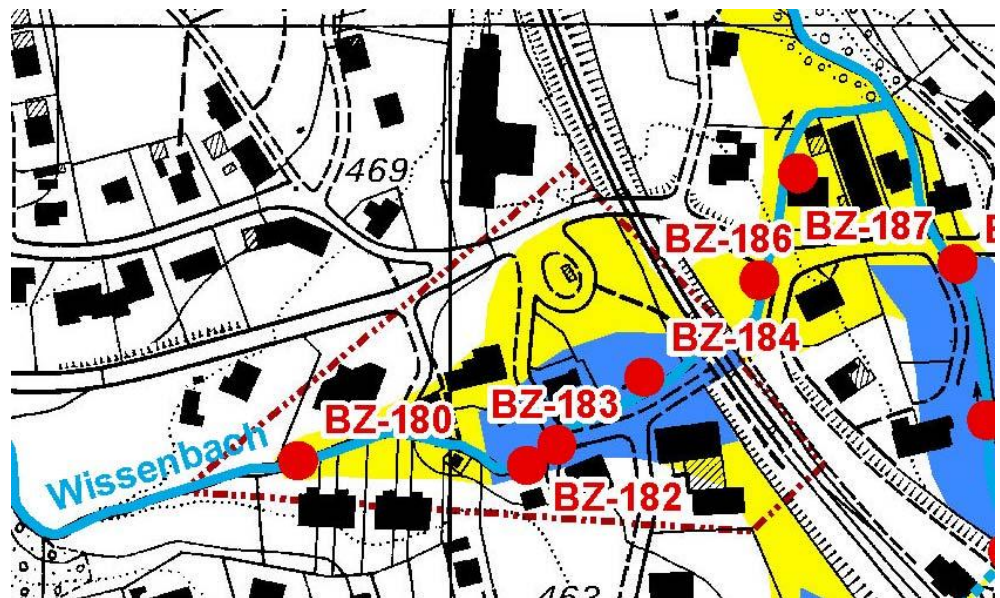
**Abbildung 1**

In den Jahren seit der Erarbeitung der Gefahrenkarte wurden am Wissenbach in Benzenschwil verschiedene Massnahmen im Bereich Bachmätteli bis SBB Durchlass realisiert (Schwachstellen BZ-180 bis BZ-185). In Abbildung 1 sind der Projektperimeter und die Schwachstellen dargestellt.

Ausschnitt Gefahrenkarte Oberes Reusstal vor der Nachführung; Wissenbach in Benzenschwil mit markierten Schwachstellen und rot umrandetem Projektperimeter

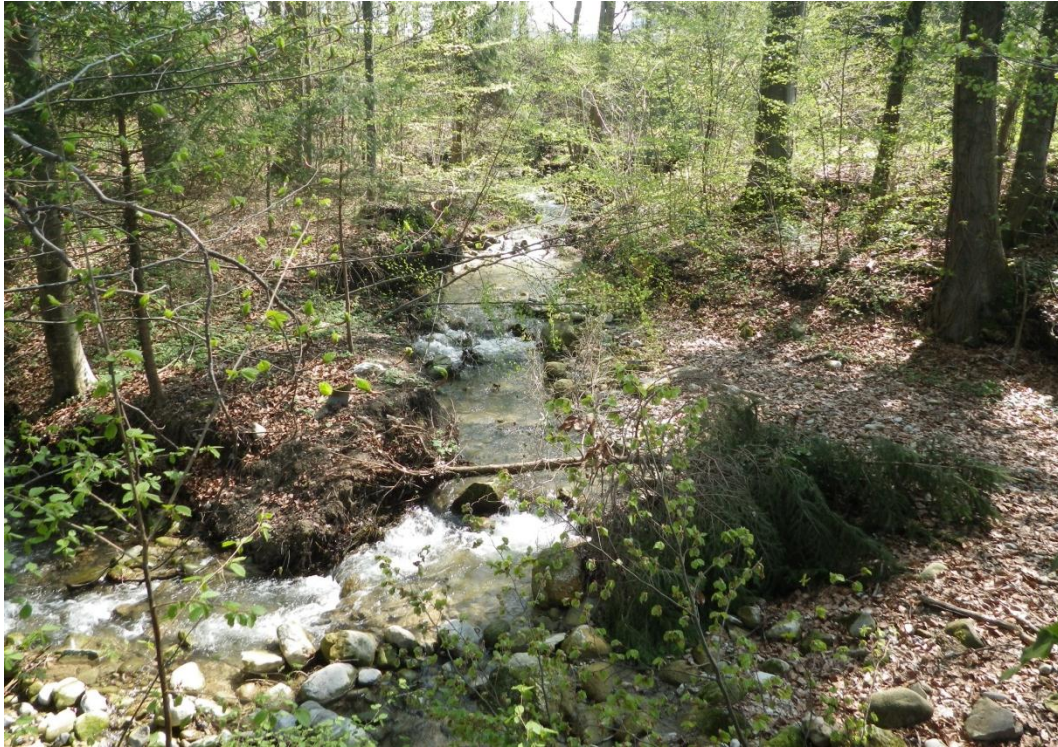
Bei der Begehung vom 24. April 2013 (siehe Fotodokumentation im Anhang A) entsprach der Unterhalt der Tobelstrecke nicht den oben beschriebenen Anforderungen.

Foto 1: Wissenbach in der Tobelstrecke oberhalb von Benzenschwil, Blick gegen die Fliessrichtung. Äste und umgefallene Bäume/Stauden sind vom Unterhalt zu entfernen.

Für den Wissenbach sind im Projektperimeter keine weiteren baulichen Massnahmen vorgesehen. Um zukünftig während Hochwasserereignissen Schwemmholtverklausungen zu verhindern ist jedoch ein sehr guter Bachunterhalt der Tobelstrecke oberhalb von Benzenschwil erforderlich (d.h. mindestens 1-mal jährlich eine Kontrolle der Tobelstrecke auf Gehölz im Bachbereich sowie nach jedem Hochwasserereignis). Sämtliche Stämme, Äste und Wurzelstöcke in Bachnähe müssen regelmässig entfernt werden. Es dürfen zu keinem Zeitpunkt grössere mobilisierbare Mengen an Schwemmholt in Gewässernähe liegen (siehe auch Kapitel 3.1).

Der Bachunterhalt muss verstärkt werden. Die Tobelstrecke wurde in der Zwischenzeit (Winter 2013/14) ausgeholzt und kontrolliert.

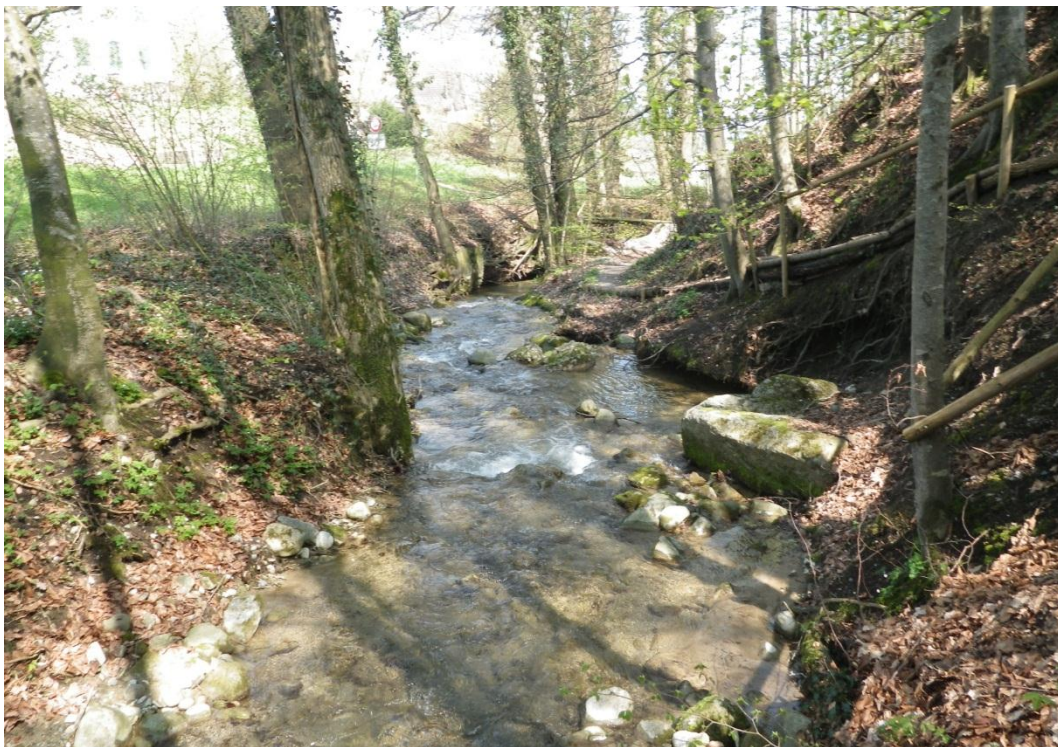
Foto 2: Wissenbach in der Tobelstrecke kurz oberhalb von Benzenschwil, Blick in Fliessrichtung. Äste und Baumstämme in Gerinnenähe (rechts) sind vom Unterhalt zu entfernen.

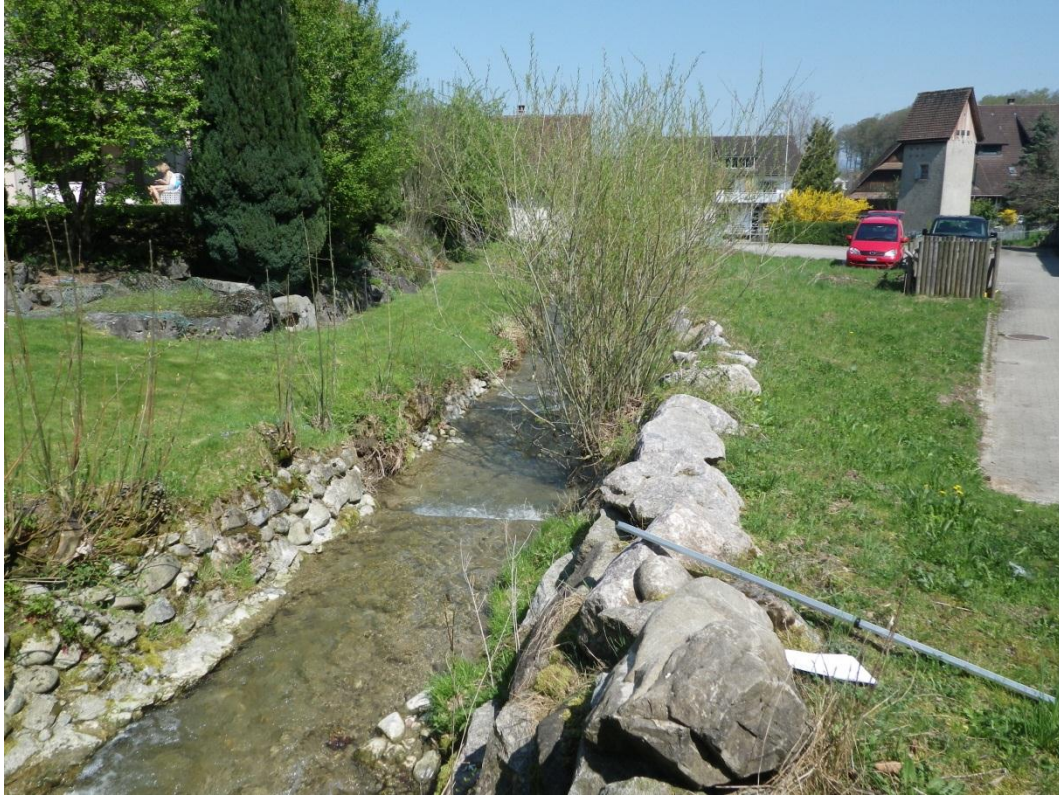
Foto 3: Wissenbach oberhalb der Brücke Büntweg im Bereich mit rechtsseitig erhöhtem Ufer. Der bachnahe Teil des linksseitigen Gartens wird für die Berechnung der Abflusskapazität mitberücksichtigt

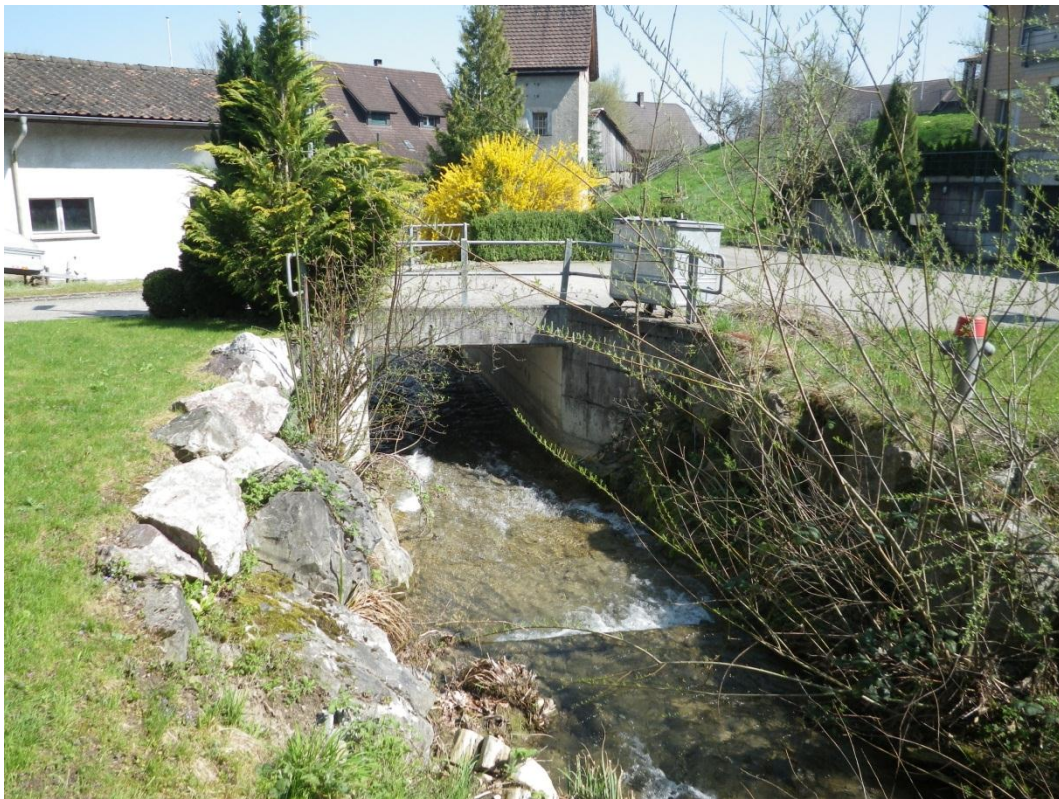
Foto 4: Brücke Büntweg über den Wissenbach, Blick in Fließrichtung

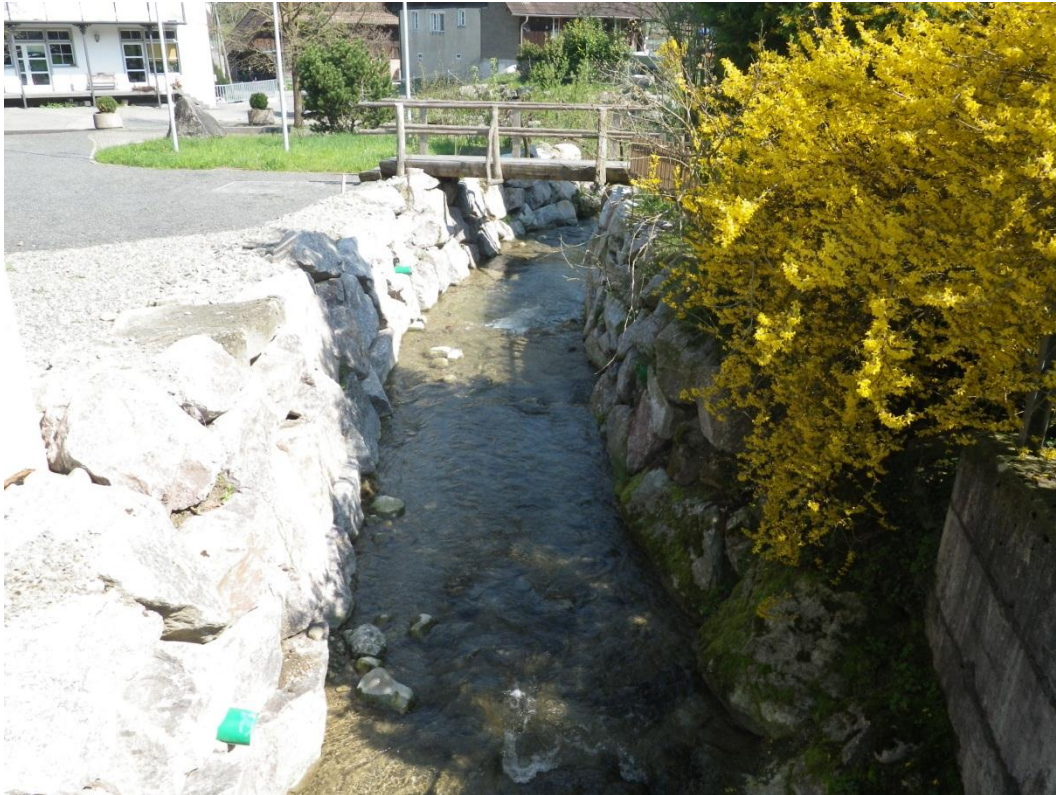
Foto 5: Fussgängerbrücke Bünt über den Wissenbach, Blick in Fließrichtung

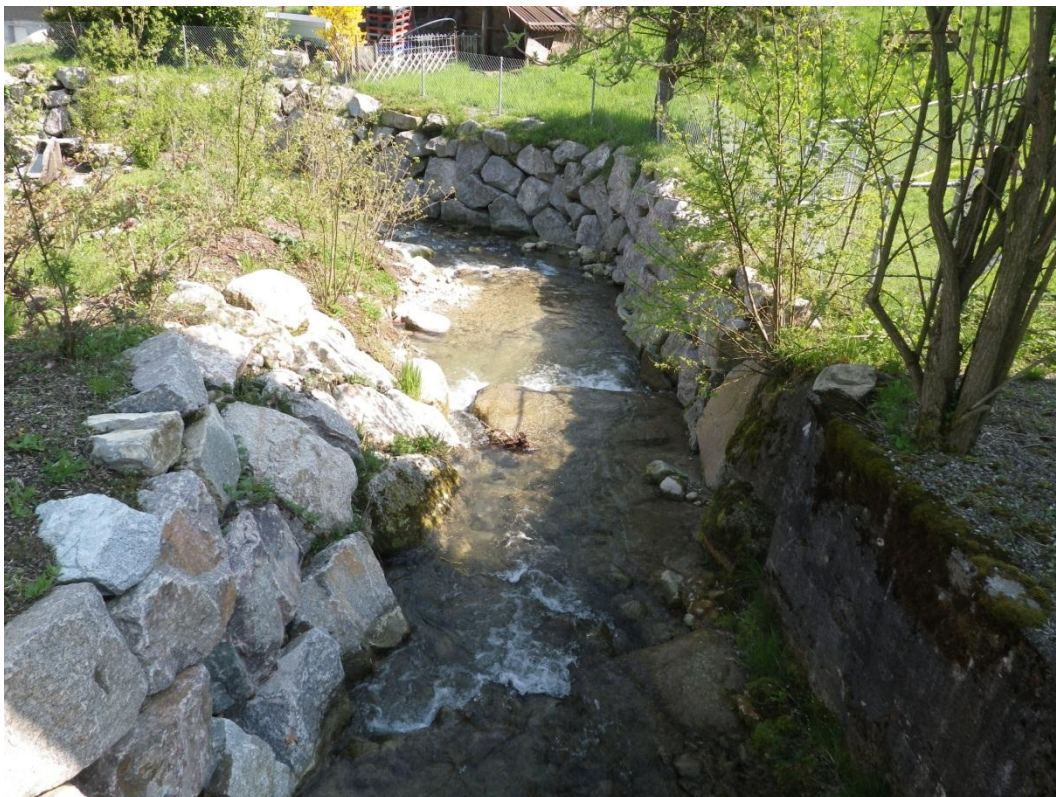
Foto 6: Blick von der Fussgängerbrücke Bünt in Fließrichtung des Wissenbachs. Neue Ufermauer rechts und abgebohcstes Ufer links

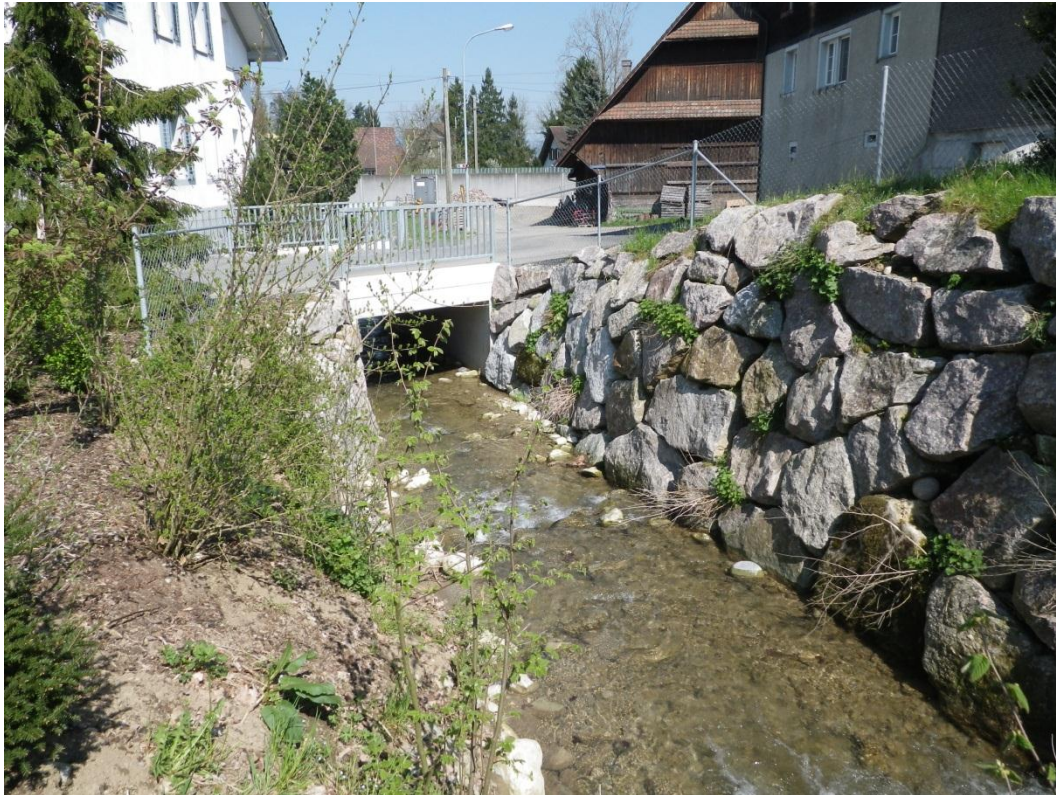
Foto 7: Durchlass Chäsiweg des Wissenbachs, Blick in Fließrichtung

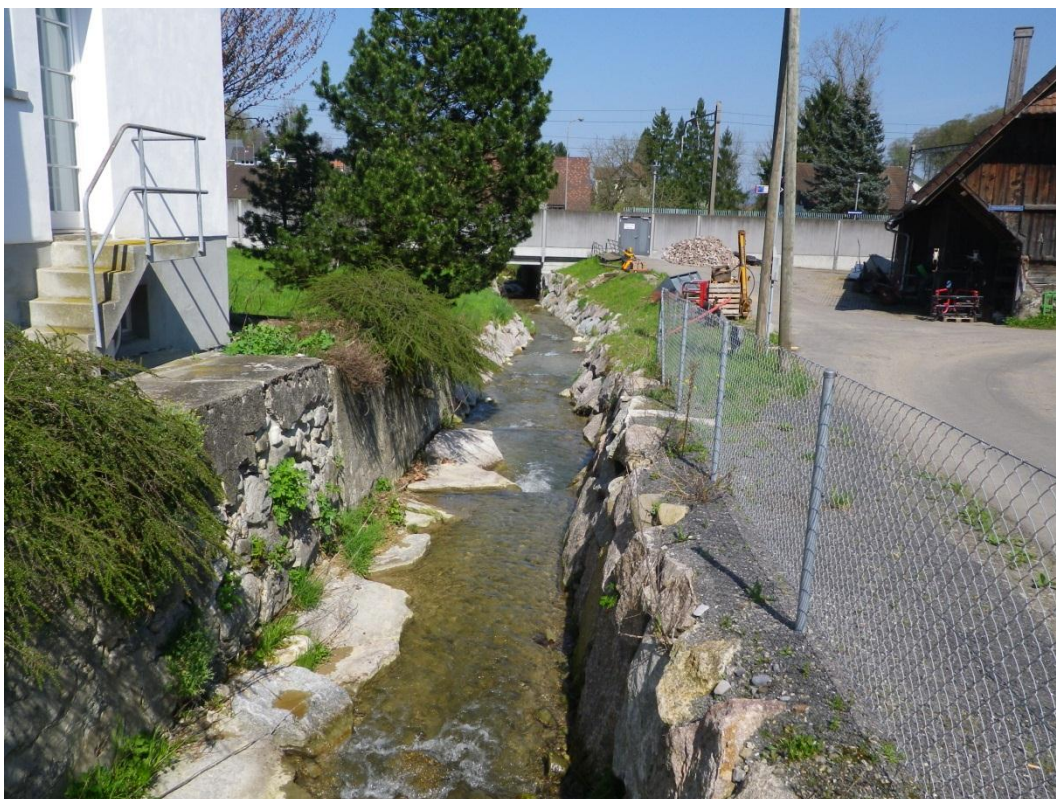
Foto 8: Bachabschnitt des Wissenbachs ab Durchlass Chäsiweg bis Durchlass SBB, Blick in Fließrichtung

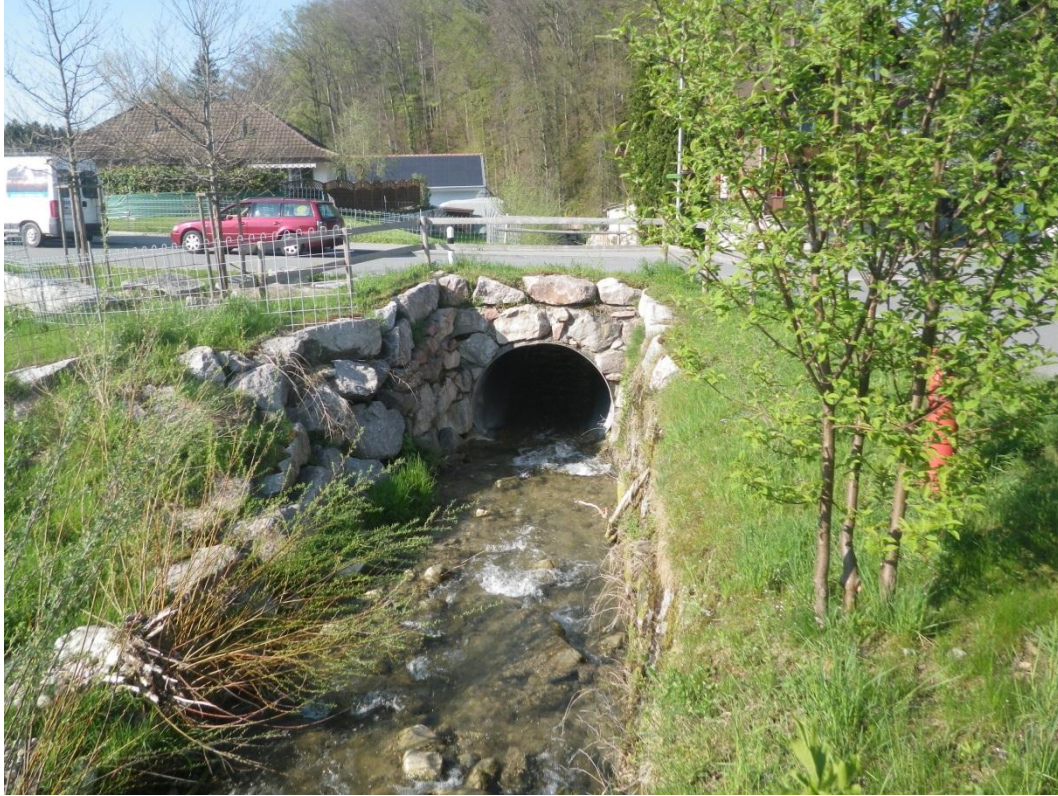
Infolge des Ausbaus der Wissenbachs oberhalb des SBB-Durchlasses wird ohne zusätzliche Massnahmen zum Schwemmholzurückhalt das Schwemmholz zukünftig bis zum Durchlass Hauptstrasse (Schwachstelle BZ-186) transportiert. Bei diesem Durchlass ist die hydraulische Kapazität bereits beim HQ<sub>100</sub> knapp. Um zu verhindern, dass dieser Durchlass zukünftig beim HQ<sub>100</sub> verklaust und es folglich zu Wasseraustritten aus dem Gerinne kommt, ist ein sehr guter Bachunterhalt in der Tobelstrecke oberhalb von Benzenschwil erforderlich. Nur falls dieser Unterhalt garantiert ist, kann davon ausgegangen werden, dass der Durchlass Hauptstrasse beim HQ<sub>100</sub> nicht verklaust (siehe Kapitel 2.3).

Foto 9: Durchlass Hauptstrasse des Wissenbachs, Blick in Fliessrichtung

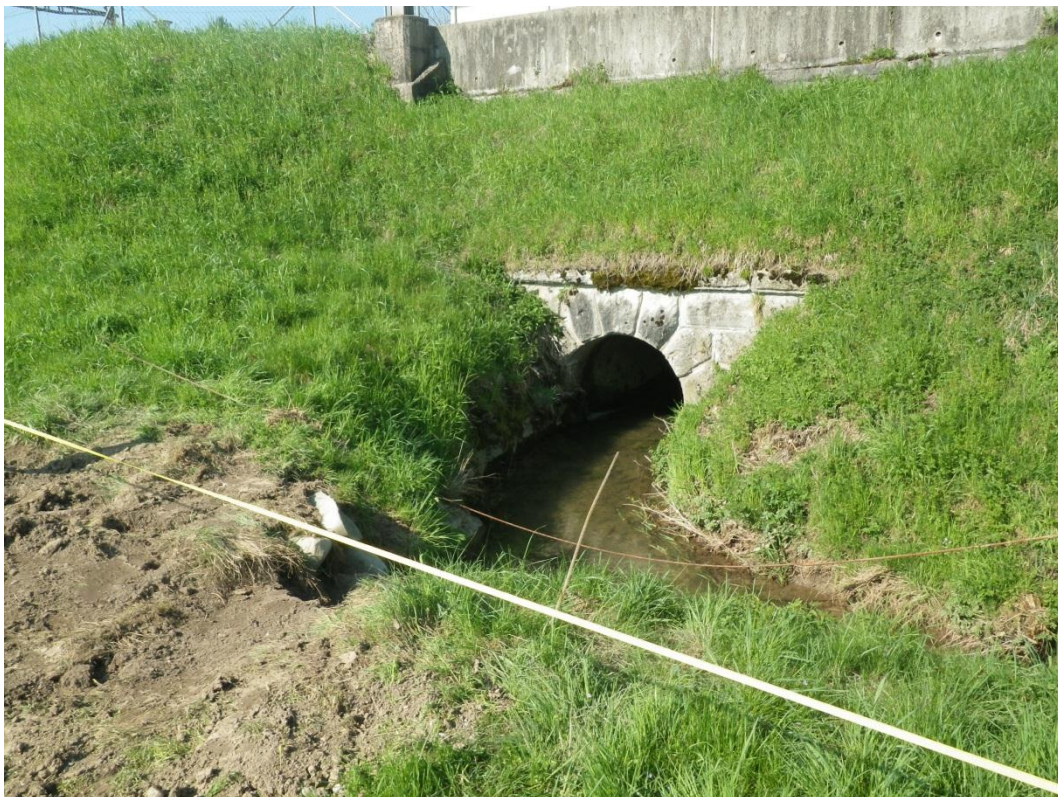
Die durch den Durchlass SBB des Bünthenbachs verursachte Überflutungsfläche, welche sich entlang der SBB-Linie bis zum Wissenbach erstreckt, bleibt unverändert bestehen (Überflutung ab HQ<sub>100</sub>). In der Gefahrenkarte äussert sich dies in einer gelben Gefahrenzone (siehe Beilage A: Revidierte Gefahrenkarten).

Foto 10: Durchlass SBB des Bünthenbachs, welcher im Projektperimeter weiterhin eine Überflutung ab dem  $HQ_{100}$  verursacht.
