Gefahrenkarte Hochwasser Oberes Reusstal, Nachführung Merenschwand

Nachführung Wissenbach
Gemeinde Merenschwand

Datum
4. September 2017

4235.101-01

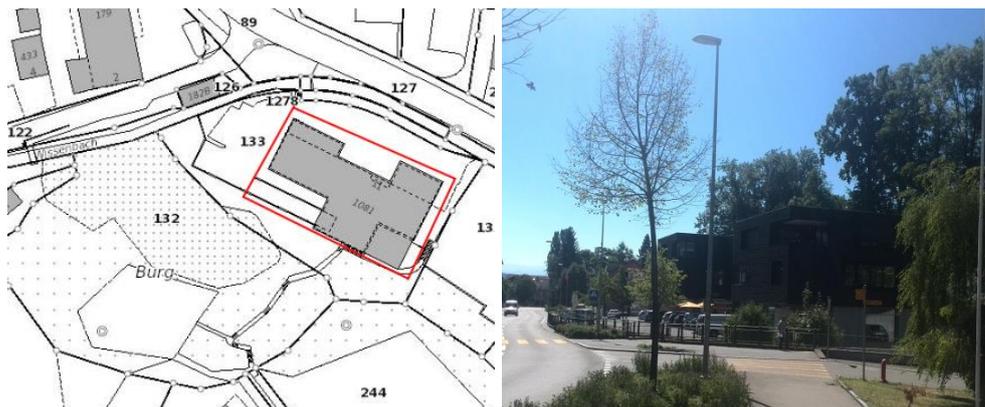
**Abbildung 2**

Der Vergleich von Orthofotos zeigt, dass die Parzelle 133 heute im Gegensatz zum Zeitpunkt der Erstellung der Gefahrenkarte bebaut ist. Bei der Begehung konnte diese bauliche Veränderung verifiziert werden (Abbildung 2). Die notwendigen Objektschutzmassnahmen für das neue Gebäude wurden gemäss Plan des ausgeführten Bauwerks [3] und Fotodokumentation in Anhang A (Abbildungen 3 und 4) bereits umgesetzt

Neues Gebäude auf Parzelle 133 rechtsseitig des Wissenbachs

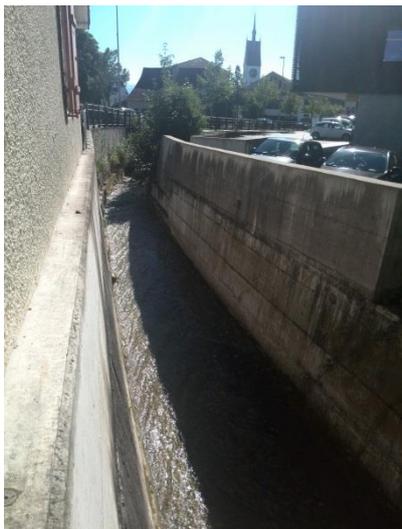
Abbildung 3: Massnahme 1
Mauer erhöht, Objektschutz Post: ausgeführt

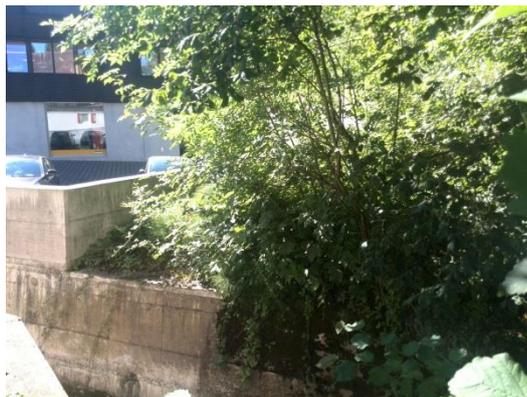
Abbildung 4: Massnahmen 2 und 3
Mauer ergänzt und Terrain angepasst (Objektschutz Post): ausgeführt

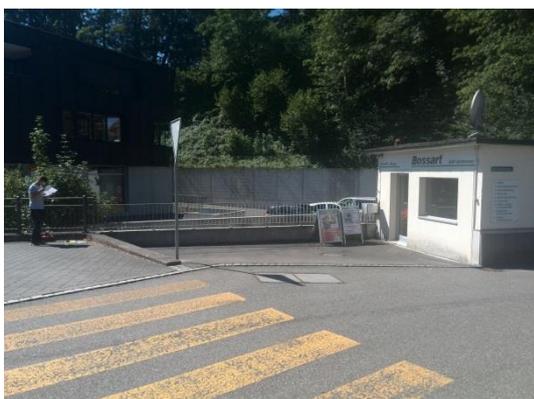
Abbildung 5: Massnahmen 4, 6 und 7
Schutzmauer und Platzanpassung: ausgeführt
Abbruch Gebäude: nicht ausgeführt

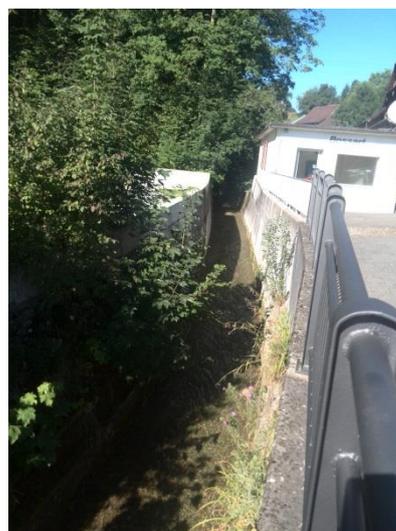
Abbildung 6: Massnahme 5 (gegen Fließrichtung)
Überdeckung entfernt: ausgeführt

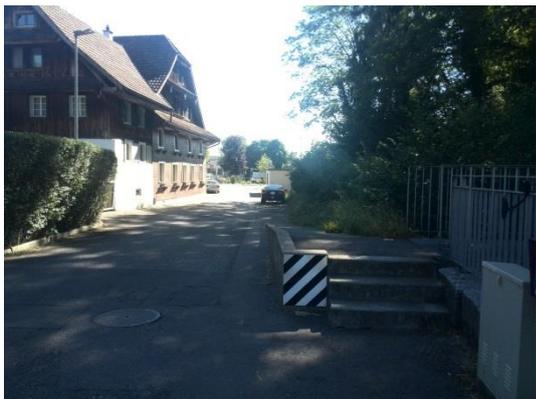
Abbildung 7: Massnahme 8

Humusierte Böschung: ausgeführt (rechts im Bild)

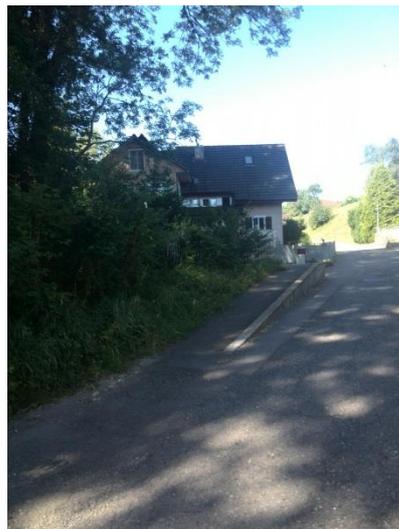
Abbildung 8: Massnahme 9

Neue Rampe: ausgeführt

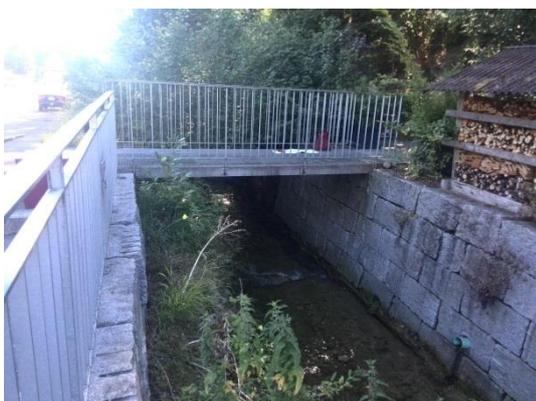
Abbildung 9: Massnahme 10

Neue Fussgängerbrücke: ausgeführt

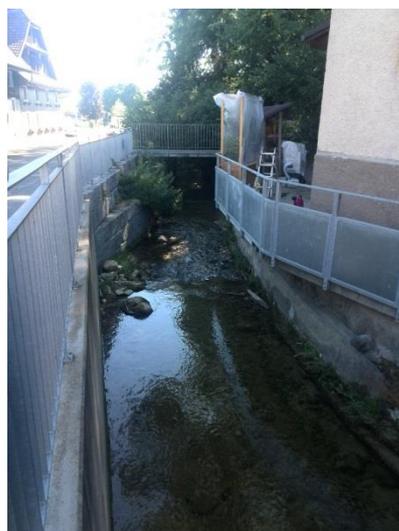
Abbildung 10: Massnahmen 11, 12, 13, 14

Alter Übergang abgebrochen, neue Stützmauer links, neue Betonplatte und Absturzsicherung mit Vollfüllung rechts: ausgeführt

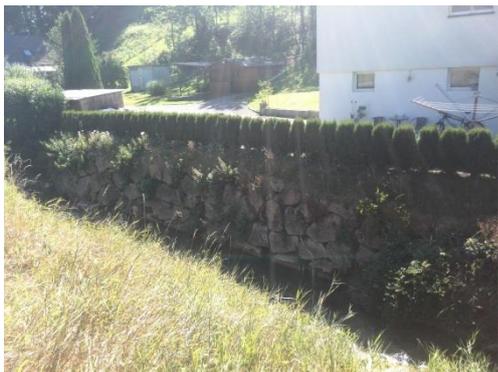
Abbildung 11: Massnahme 15

Mauer mit formwilden Natursteinen neu aufgebaut: ausgeführt

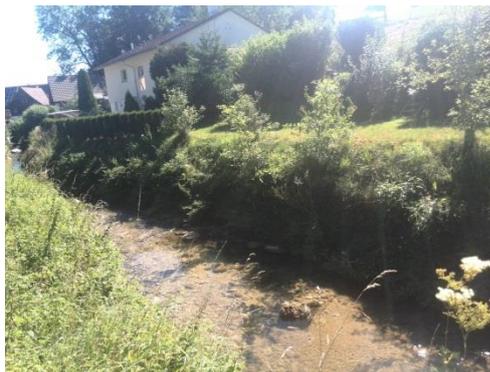
Abbildung 12: Massnahme 16

Bestehende Mauer um 1-2 Steine erhöht: Ausführung nicht eindeutig bestimmbar

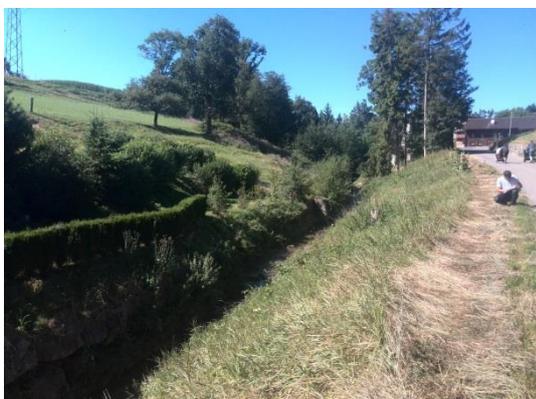
Abbildung 13: Massnahme 18 (gegen Fließrichtung)

Böschung rechts erhöht, Terrain aufgefüllt, Rasen:
Randbepflanzung durch Grundeigentümer: Ausführung nicht eindeutig bestimmbar

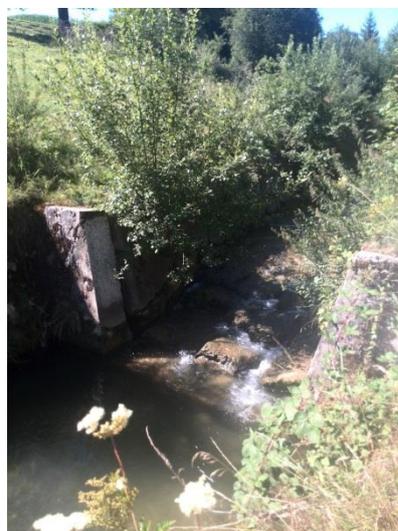
Abbildung 14: Massnahme 19 (gegen Fließrichtung)

Mauer des Kiessammlers ausgeschnitten: ausgeführt

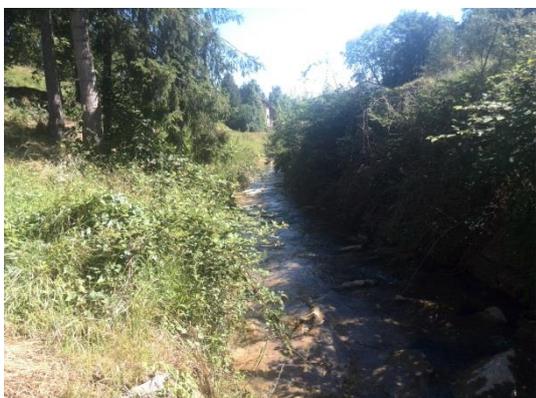
Abbildung 15: Massnahme 20

Geschlossene Blockrampe: ausgeführt
