Gemeinde Villmergen

Revision Gefahrenkarte Hochwasser

Gemeinde Villmergen, Chriesilochbach

16. März 2020

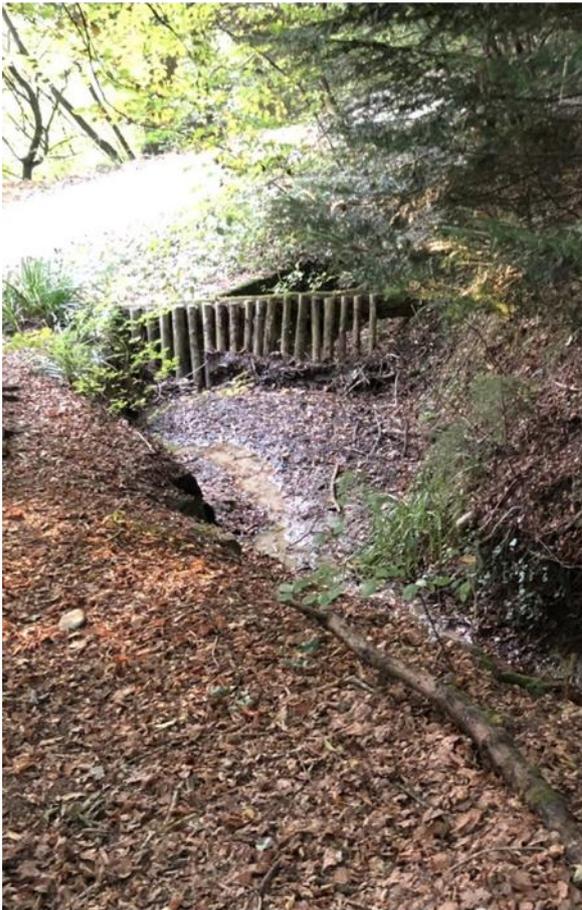
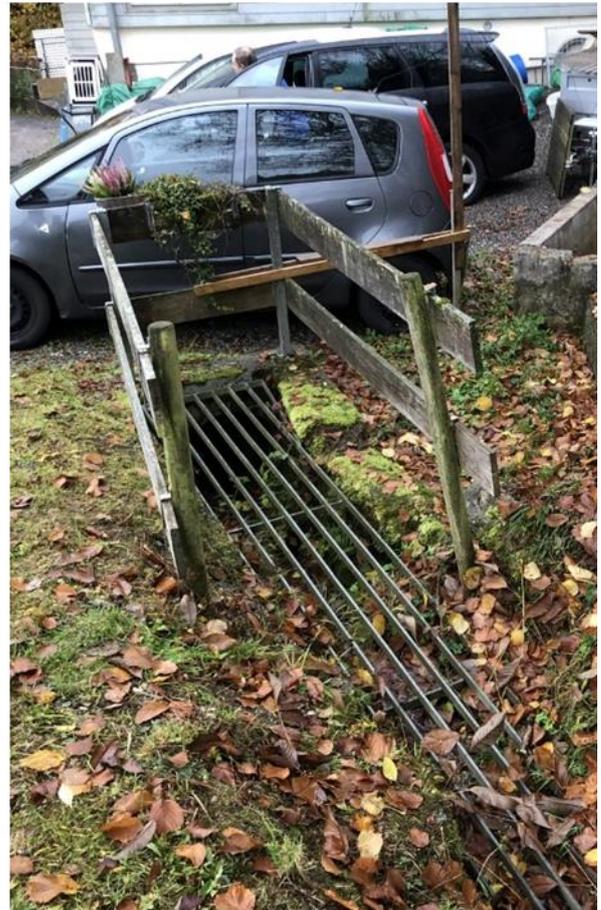
Bachdurchlass im Wald (links) und Einlaufbauwerk an der Chaibengasse (rechts) am Chriesilochbach.

Dabei führen Engstellen am Chriesilochbach im heutigen Zustand bereits ab einem dreissigjährigen Hochwasser (HQ₃₀) zu Ausuferungen (vgl. Tab. 1). Es sind insbesondere der Durchlass beim Waldweg (V-Ch-1) und der Einlauf in den eingedolten Bachabschnitt westlich der Chaibengasse (V-Ch-2) deutlich zu klein (vgl. Austrittsstellen in Abb. 1). Bei einem HQ₃₀ gelangt das austretende Wasser beim Waldwegdurchlass nicht mehr zurück in den Bach und fliesst, den Weg in nördliche Richtung folgend, ins Gebiet Geislerain. Die Wasseraustritte im Wald fließen der Chaibengasse folgend in Richtung Felsenau- und Mittendorfstrasse.

Stand Gefahrenkarte 2009		
Bezeichnung GK 2009	Austritt ab	Problem
V-Ch-1	HQ ₃₀	Unzureichende hydraulische Abflusskapazität des Rohrdurchlasses und Verklausungsanfälligkeit
V-Ch-2	HQ ₃₀	Unzureichende hydraulische Abflusskapazität des Rohrdurchlasses und Verklausungsanfälligkeit

Am Waldweg (V-Ch1) wird ein neuer Durchlass erstellt. Der Durchlass weist eine Spannweite von 2.11 m und eine Höhe von 1.46 m auf. Dem Durchlass wird vorgelagert ein Schwemmholzrechen mit einem Stababstand von 80 cm angeordnet.

Durch die geplanten baulichen Massnahmen an der Schwachstelle V-Ch-1 kann nun möglicherweise bei Hochwasser mehr Schwemmholz und Geschiebe zum problematischen Einlauf (V-Ch-2) gelangen. Aus diesem Grund ist auch bei dieser Schwachstelle eine Anpassung geplant. Es wird an der Chaibengasse ein neues, rund 6 m langes Einlaufbauwerk erstellt, welches über einen grosszügigen Rechen mit Stababständen von 12 cm verfügt. Vor dem Rechen wird die Sohle auf rund 3.5 m Länge abgesenkt und auf 1.5 m verbreitert. Mit dem optimierten Einlaufbauwerk kann die Abflusskapazität der anschliessenden Rohrleitung (Durchmesser 45 cm) von

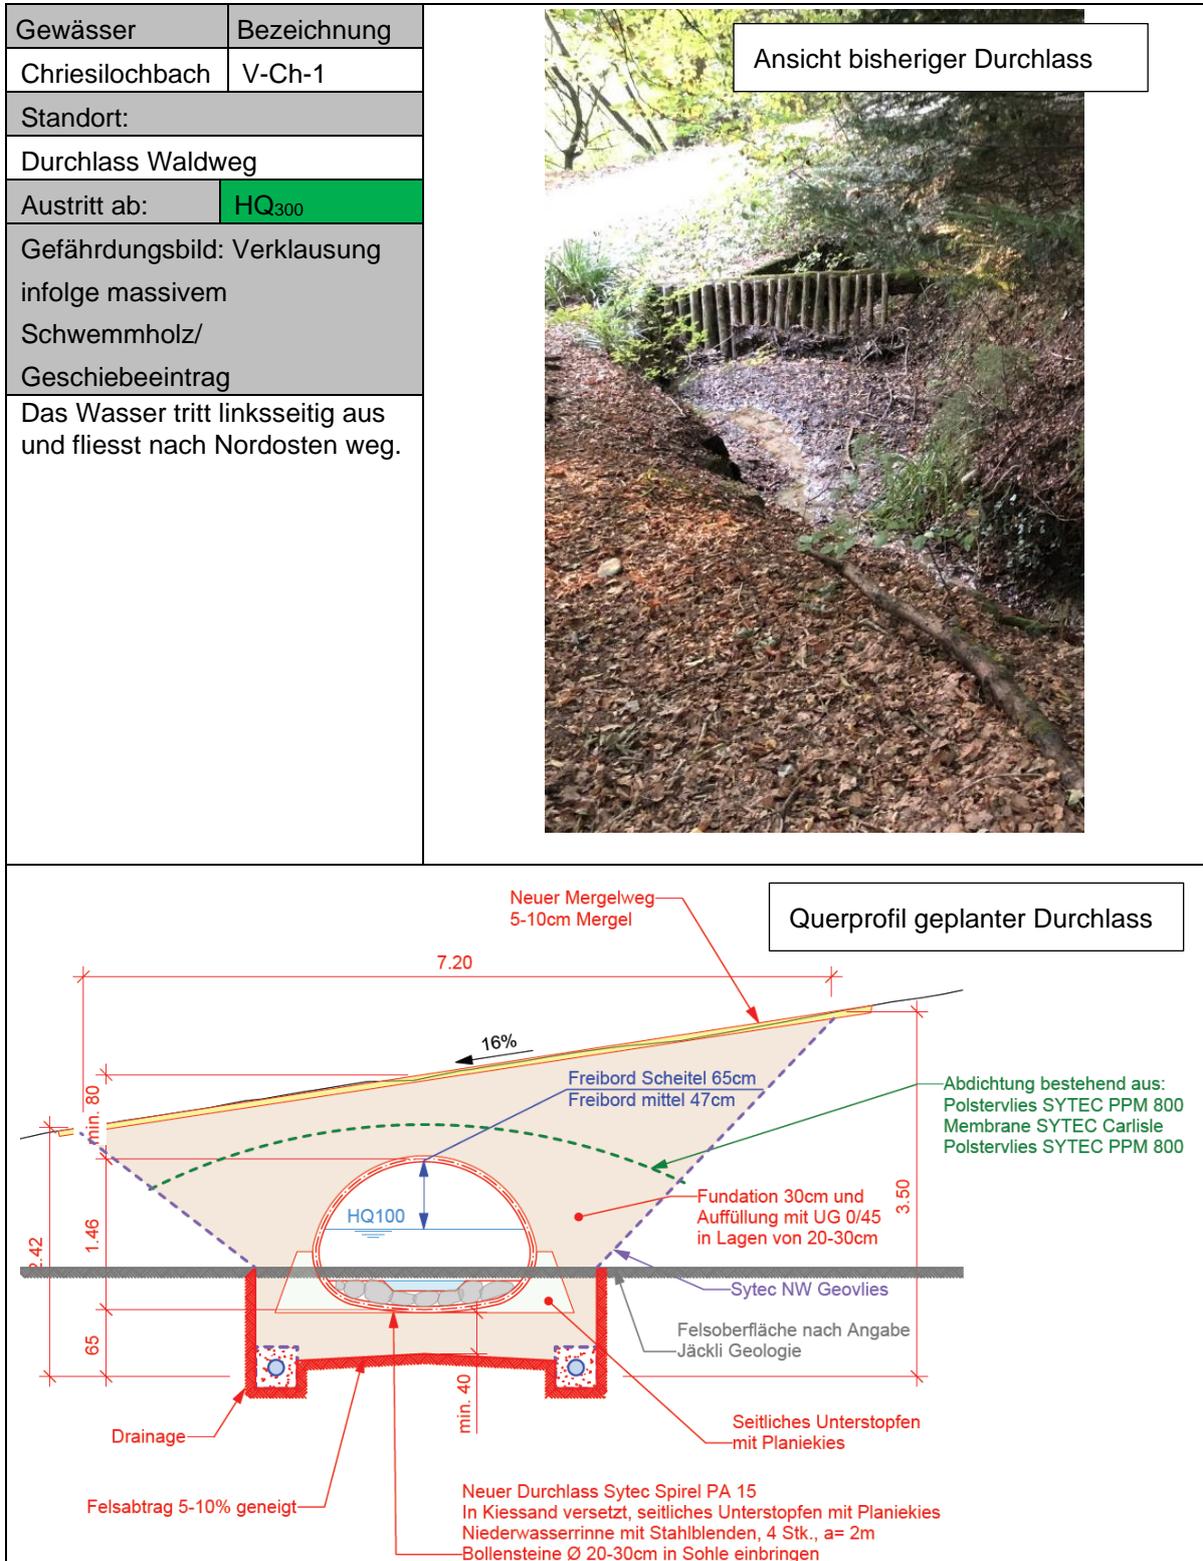
Gewässer	Bezeichnung

Infolge des vergrösserten Durchlasses am Waldweg und des vorgelagerten Schwemmholzrechens werden bei einem dreissig- und hundertjährlichen Hochwasser Wasseraustritte an der Schwachstelle V-Ch-1 zukünftig mit Sicherheit verhindert.

Bei einem HQ_{300} reicht die Abflusskapazität des neuen Durchlasses prinzipiell ebenfalls aus; allerdings kann bei seltenen Ereignissen eine Überlastung des Grobrechens mit relevanten Verklausungen nicht ausgeschlossen werden. Es sind deshalb bei einem HQ_{300} Wasseraustritte möglich, welche sich analog zur heutigen Situation ins Siedlungsgebiet ausbreiten würden.

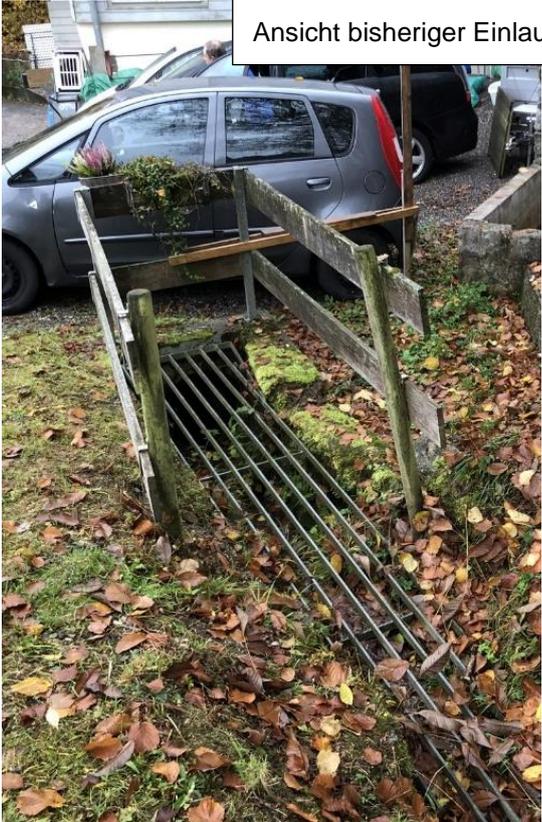
rund 600 l/s ausgeschöpft werden. Das grundsätzliche Problem am Einlauf bleibt aber aufgrund der zu geringen Abflusskapazität der anschliessenden Leitung bestehen. Bereits bei häufigen Hochwasserereignissen (HQ₃₀) sind Wasseraustritte weiterhin möglich.

Die Massnahmen an der Schwachstelle V-Ch-2 führen deshalb zu keiner Veränderung in der Gefahrenkarte. Zwar wird das Einlaufbauwerk deutlich optimiert und die Verklausungsanfälligkeit verringert; die geringe Kapazität der anschliessenden Eindolung (nur 45 cm Durchmesser) wird aber ab einem HQ₃₀ weiterhin zu Wasseraustritten führen.

Chrieslochbach	V-Ch-2	
Standort:		
Einlauf Eindolung Chaibengasse		
Austritt ab:	HQ ₃₀	
Gefährdungsbild: ungenügende Kapazität der Rohrleitung		
Das Wasser tritt linksseitig aus und fliesst nach Osten.
