Revitalisierung Guntenbach, Mandach

Fotodokumentation

Bauzeit von 19.08. - 02.09.2024

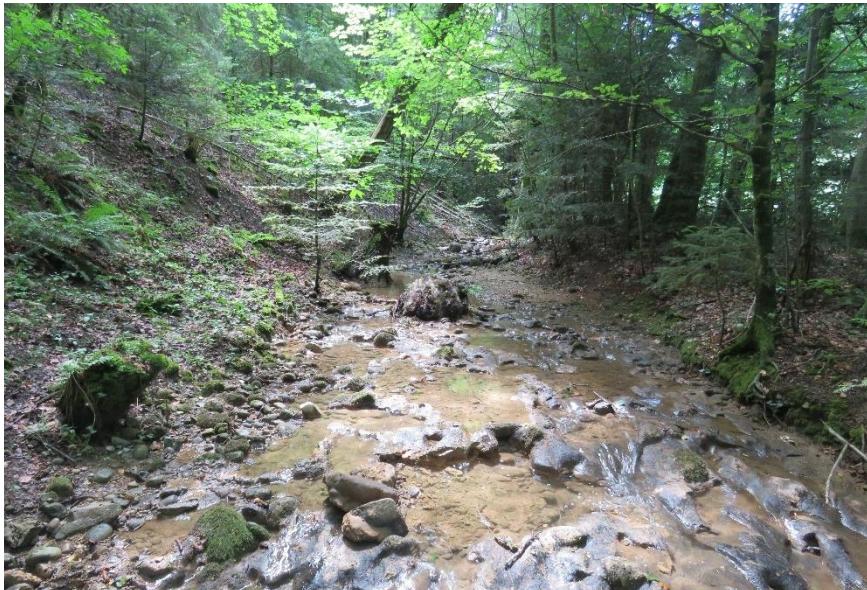
*Die Situation vor Baubeginn, der Guntenbach fliesst grundsätzlich auf weiten Strecken unverbaut aber stellenweise sehr breit. Die stark kolmatierte Sohle lässt nicht mehr viel Dynamik zu, es besteht ein Defizit an Habitaten für Fische (Forellen) aber auch für das Makrozoobenthos (05.07.2023).
Fließrichtung:*

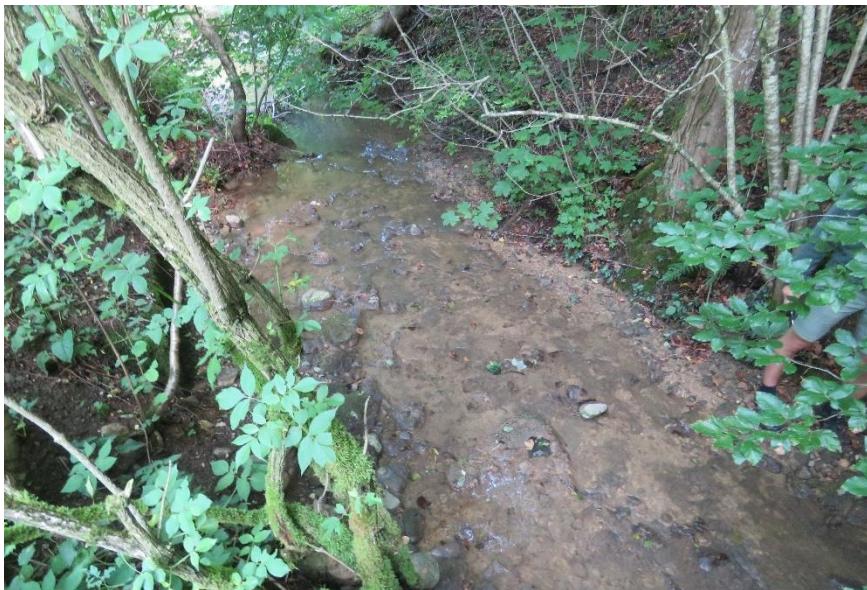
*Ebenfalls vor Baubeginn, hier ist die kolmatierte Sohle gut zu sehen, die Substratdiversität ist sehr gering (05.07.2023).
Fließrichtung:*

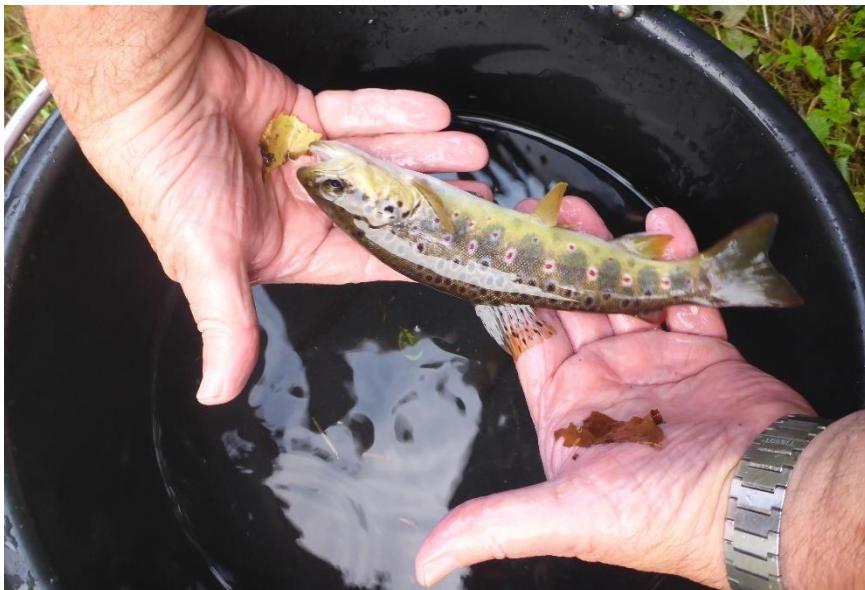
Vor den Bauarbeiten wurde abgefischt. Es hatte in den wenigen Unterständen doch einige junge Forellen und auch ein paar grössere Exemplare, bis maximal 38cm (21.08.2024).

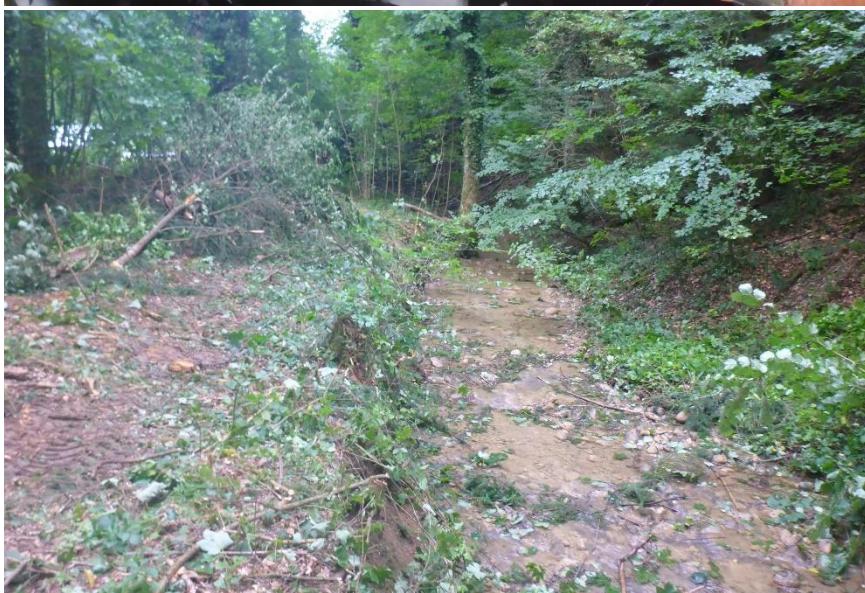
Die Bachzugänge sind gerodet. Nun wurden die Standorte der Einbauten angezeichnet. Das meiste verwendete Material (Stämme, Wurzelstöcke) konnte vor Ort entnommen werden. Die Ankersteine und Akazienpfähle wurden zugeführt (21.08.2024).

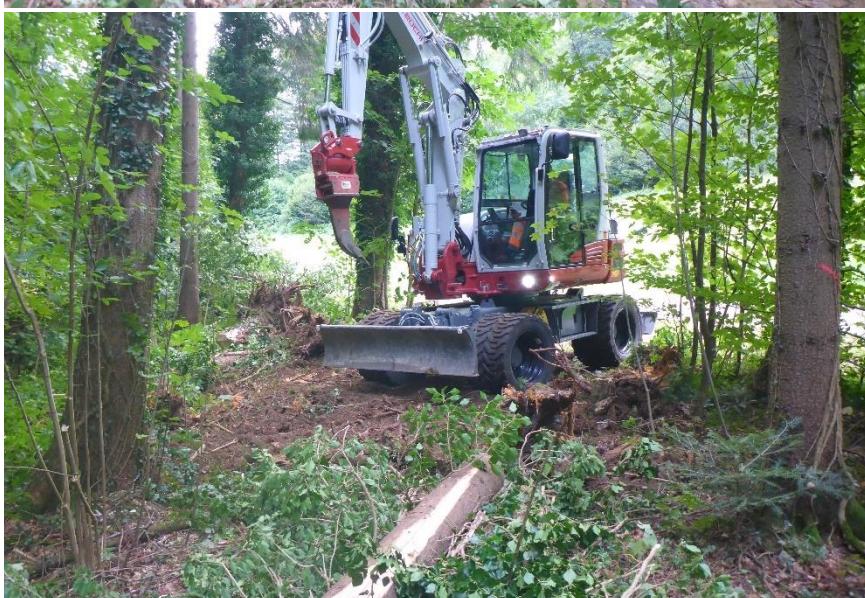
Der Radbagger mit dem Reisszahn. Damit kann die kolmatierte Sohle aufgerissen werden um die Strukturen überhaupt einzubauen zu können (21.08.2024).

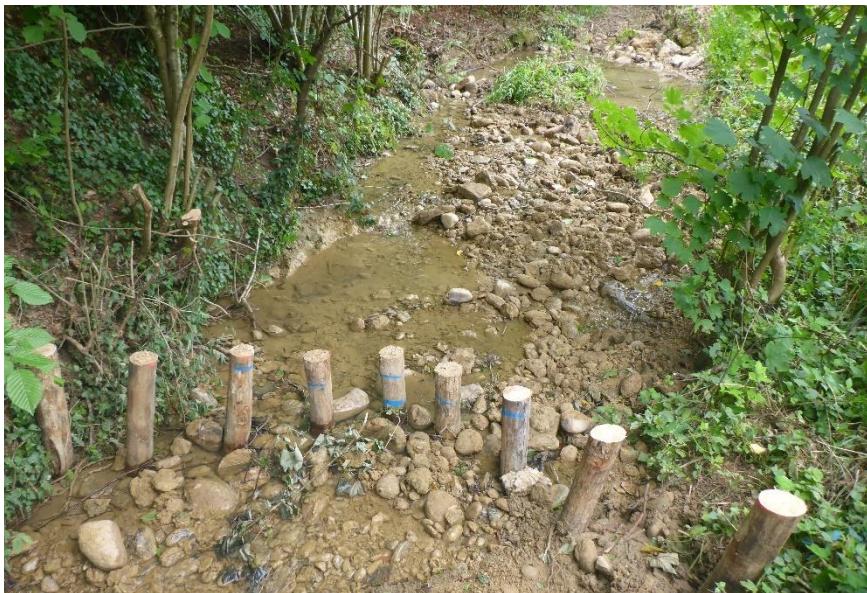
Nachdem der erste Abschnitt fertiggestellt war, wurde an einer Begehung mit Unternehmer, Bauherr, Bauleitung, Wasserbau und Fischerei die Einbauten begutachtet und kleine Anpassungen besprochen (z.B. Pfahlhöhen, Breite der Einbauten) (26.08.2024).
Fließrichtung:

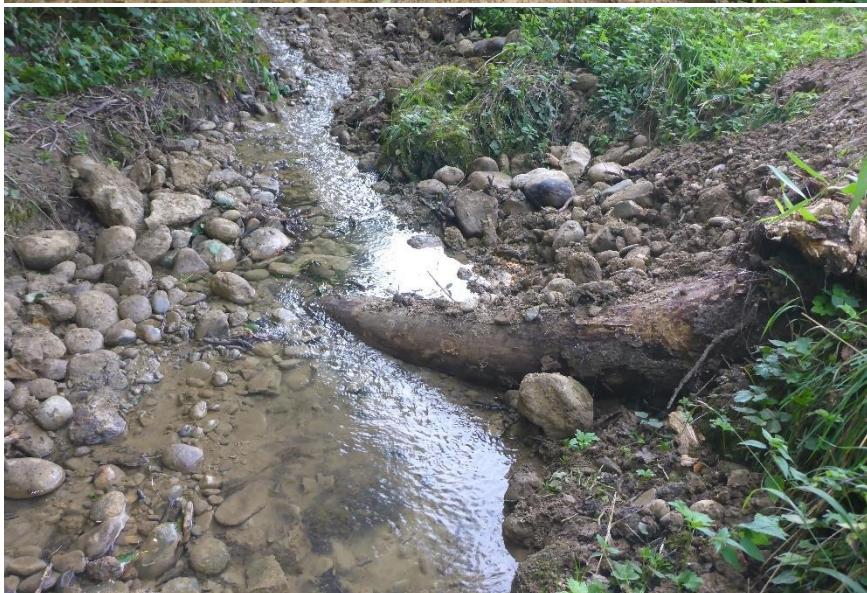
Ein inklinanter Wurzelstock; der Kolk ist unterstrom bereits ausgebildet (Nr. 1; 28.08.2024).
Fließrichtung:

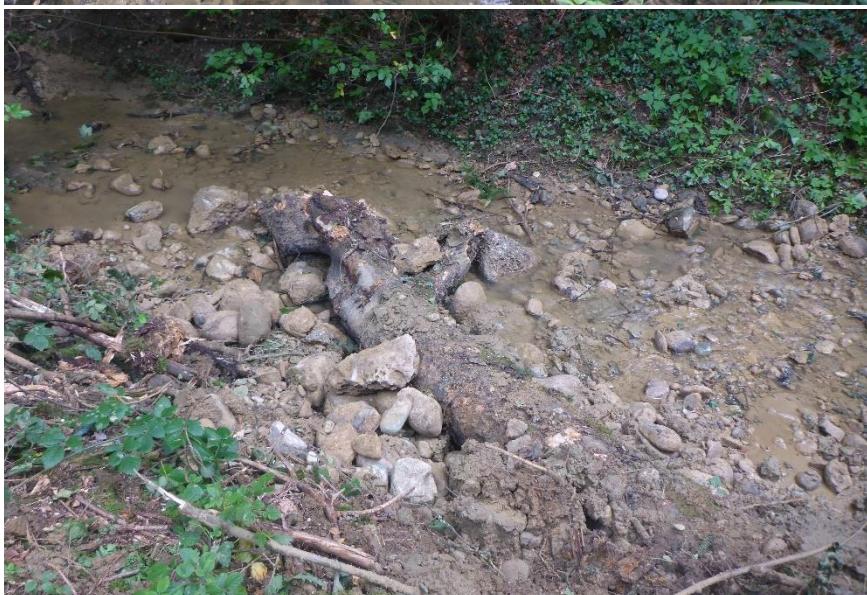
Durch das Aufreissen der kolmatierten Sohle ist bereits wieder eine grössere Korngrößenverteilung erkennbar. Im Bild ein deklinanter Wurzelstock als Unterstand und zur Gerinneverengung (Nr. 4; 26.08.2024).

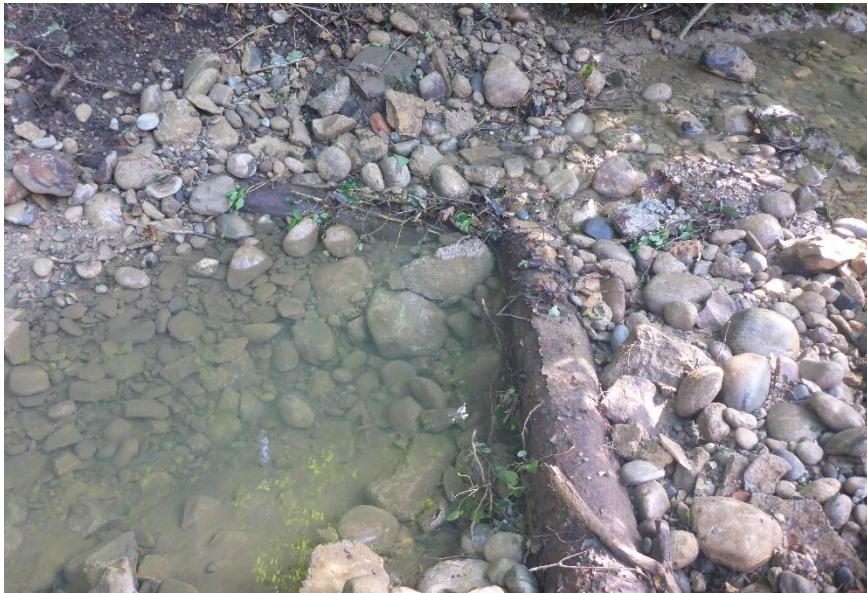
V-Schwelle mit Rundhölzern; sie lenkt die Niederwasserrinne und schafft einen tiefen Kolk unterhalb (Nr. 7; 02.09.2024).

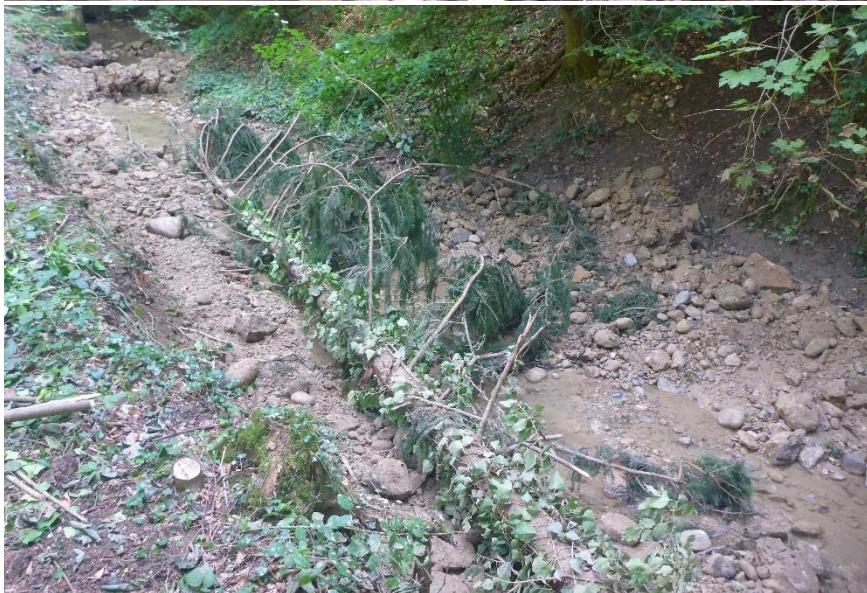
Der Raubaum bietet Unterstände, es bleibt Geschwemmsel hängen und er verengt die Sohle (Nr. 8; 28.08.2024).

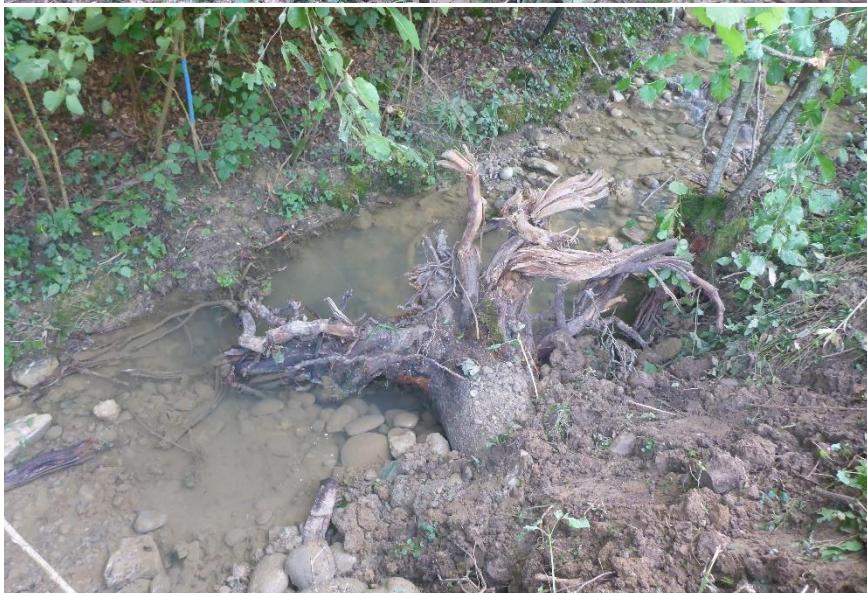
Zusätzlich zu den bestehenden Wurzelstöcken lieferte Frank Möri noch einzelne Kischbaumstücke mit grossen Wurzeltellern welche grosse Kolke fördern (Nr. 18; 28.08.2024).

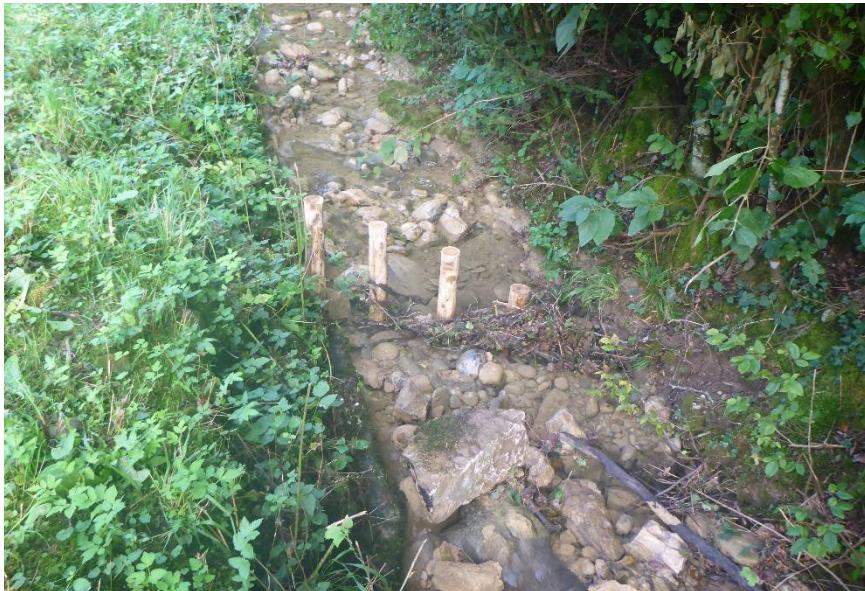
Bei Abschnitten mit weniger Platz, nahe an der Kantonsstrasse wurden kleinere Einbauten wie zum Beispiel inklinante Pfahlbuhnen gewählt, welche ihre Wirkung haben, aber keine Gefährdung der Infrastruktur darstellen (Nr. 25; 02.09.2024).

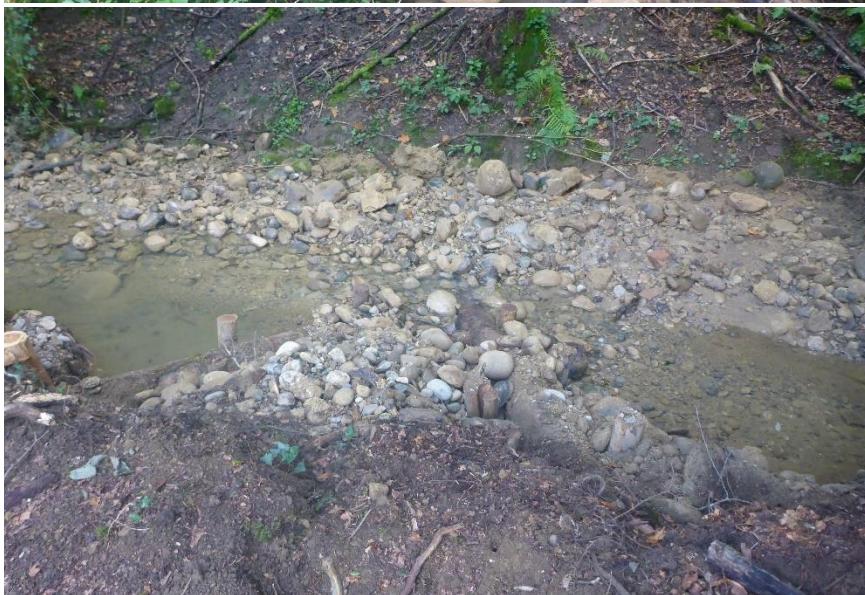
Dreieckbuhne aus Rundholz und Pfählen verengt das Gerinne an sehr breiter Stelle (Nr. 31; 02.09.2024).

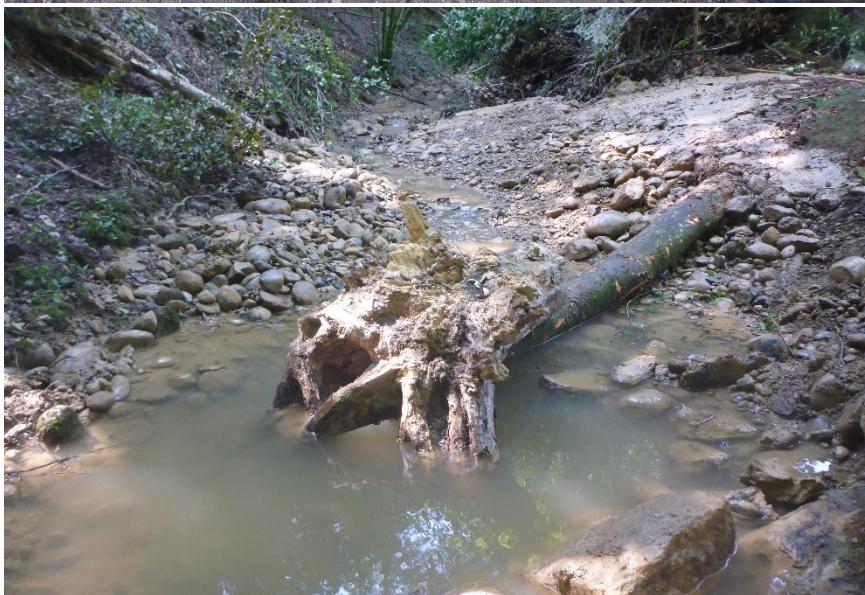
Das Schlüsselholz ist an einem Ankerstein befestigt. Aus Mangel an Strünken ist hier ein Wurzelstock vom Kraftwerk Beznau aufgesetzt. Bei erhöhtem Abfluss bewirkt dieser Turbulenzen und eine Kolkbildung (Nr. 32; 02.09.2024).

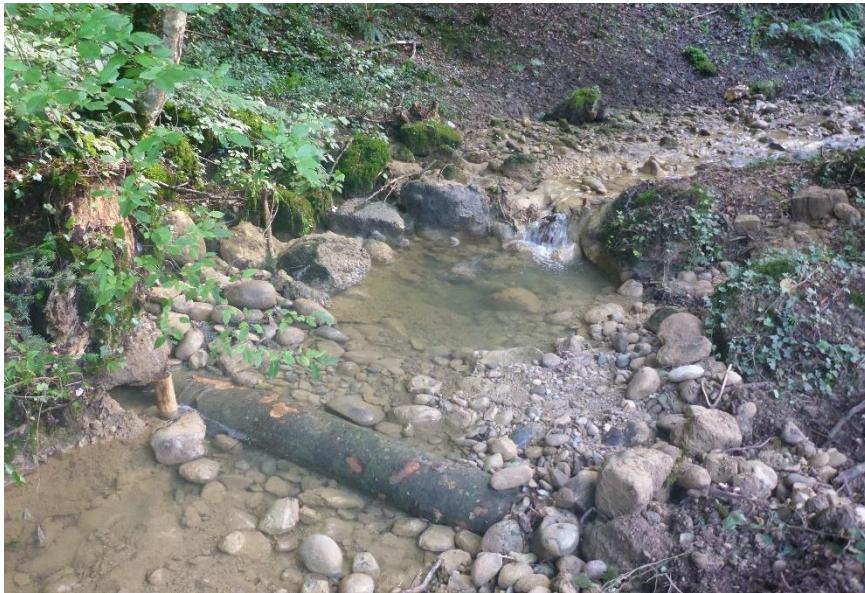
Bestehende Stein-Sohlschwellen kamen zum Vorschein und wurden integriert (Nr. 33; 02.09.2024).
Fließrichtung:

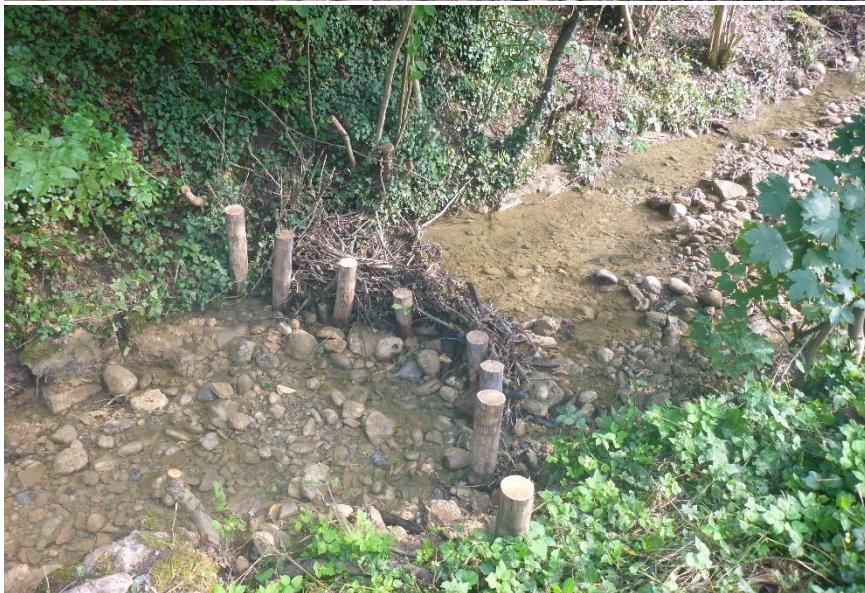
Nach einem ersten Gewitter/Starkniederschlag und erhöhten Abfluss zeigen sich erste Ergebnisse: Geschwemmsel bleibt an der Pfahlschwelle hängen, was die Basis der aquatischen Nahrungskette ist (02.09.2024).
Fließrichtung:

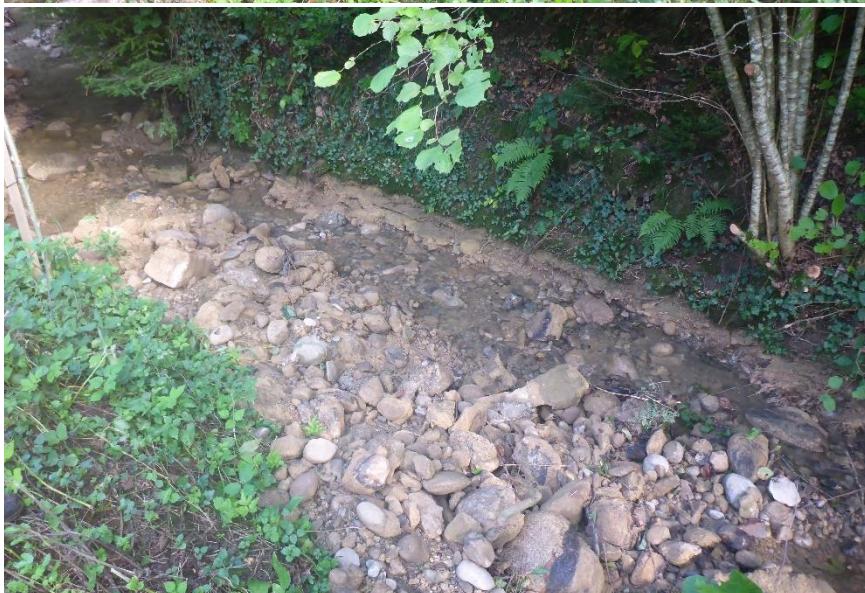
Partiell wurde nur ein Teil der kolmatierten Sohle aufgerissen um die Niederwasserrinne auszubilden (02.09.2024).
Fließrichtung:

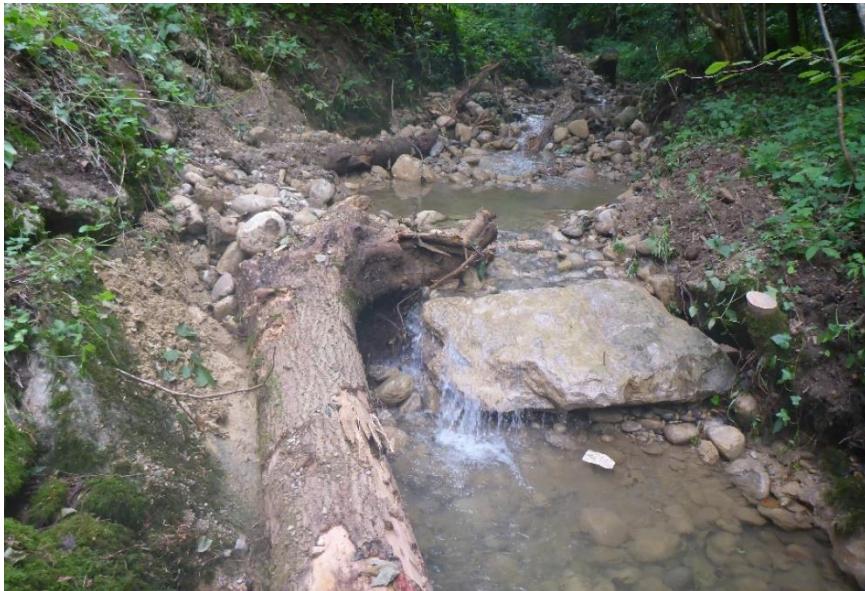
Zwei Schlüsselhölzer in Kombination mit bestehenden Steinen ersetzen zwei hohe kolmatierte Steinsohlschwellen/Abstürze (Nr. 36; 02.09.2024).
Fließrichtung:

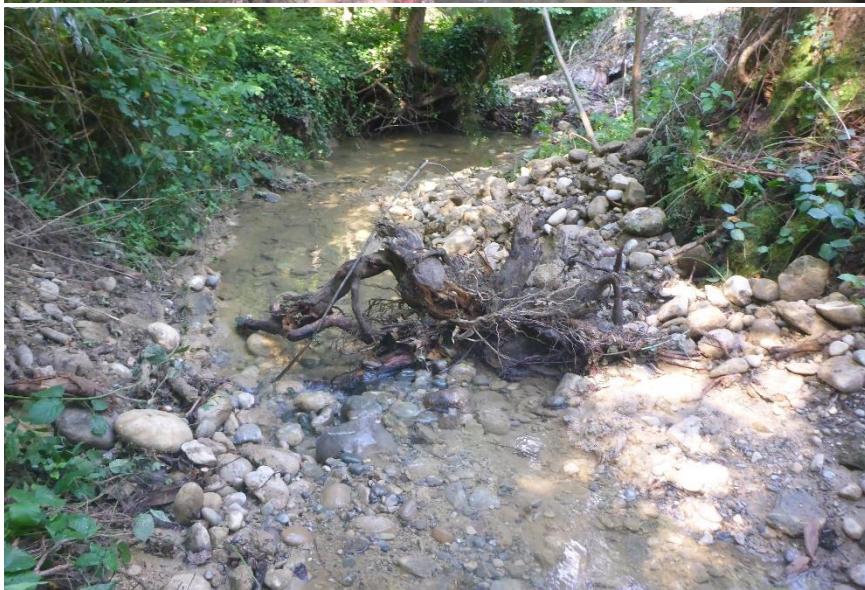
Der Wurzelsteller schafft Unterstände, Geschwemmsel bleibt hängen und der Abflussquerschnitt wird etwas verkleinert (Nr. 39; 02.09.2024).
Fließrichtung:

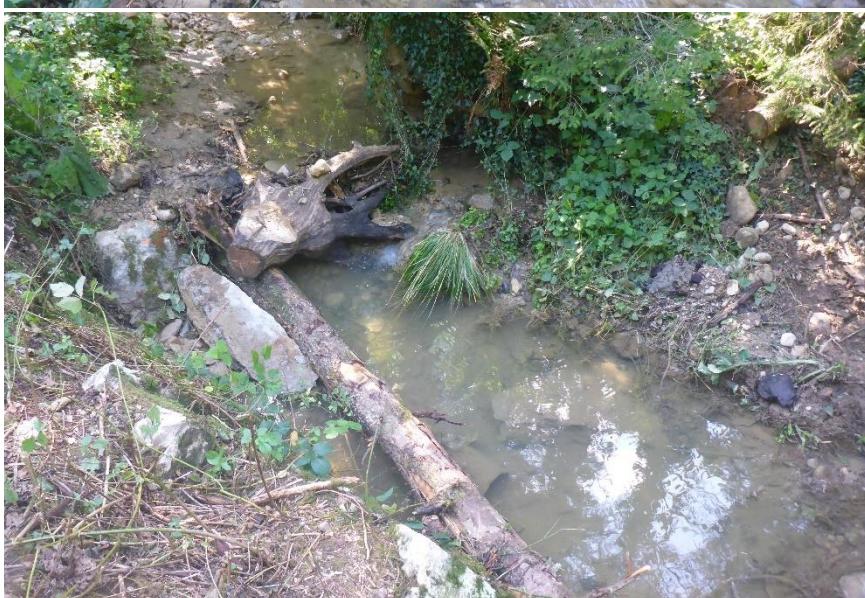
Schlüsselholz in Kombination mit bestehenden Steinen (Nr. 40; 02.09.2024).
Fließrichtung:

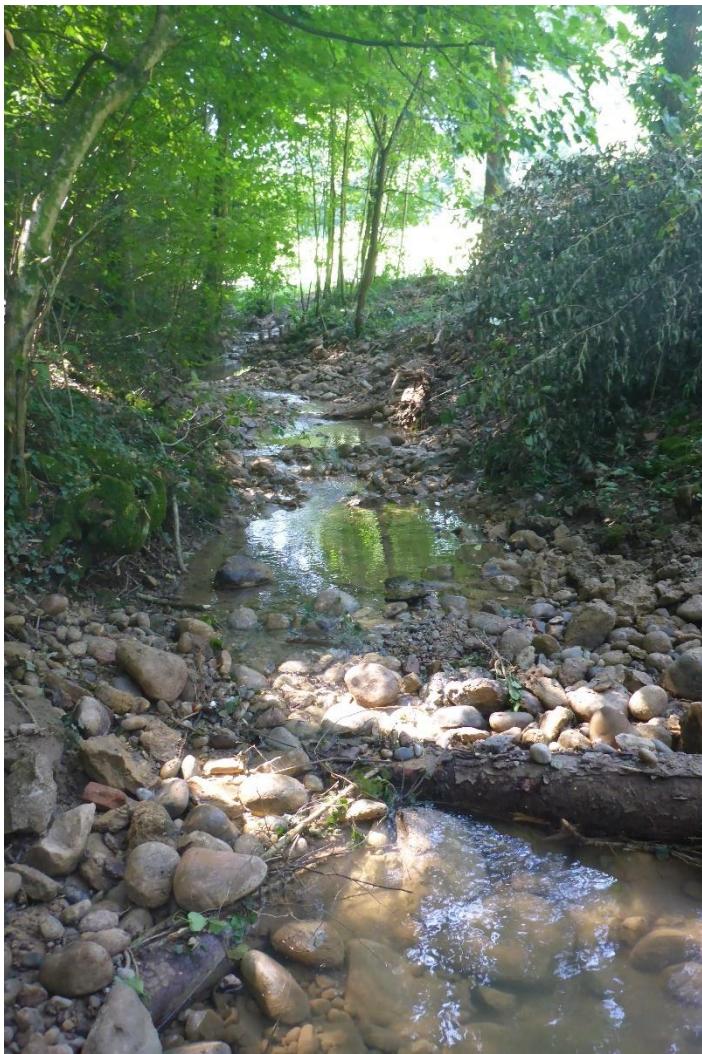
Die Einbauten schaffen im Vergleich zu vorher ein lebendiges Gewässer mit vielen neuen Habitaten, welches sich nun im Laufe der Zeit weiterentwickelt (02.09.2024).
