Schinznach-Bad

# Erfolgskontrolle Regenbecken 1 Schinznach-Bad

Vorfluter: Sickerkanal

08. April 2013 / Cr

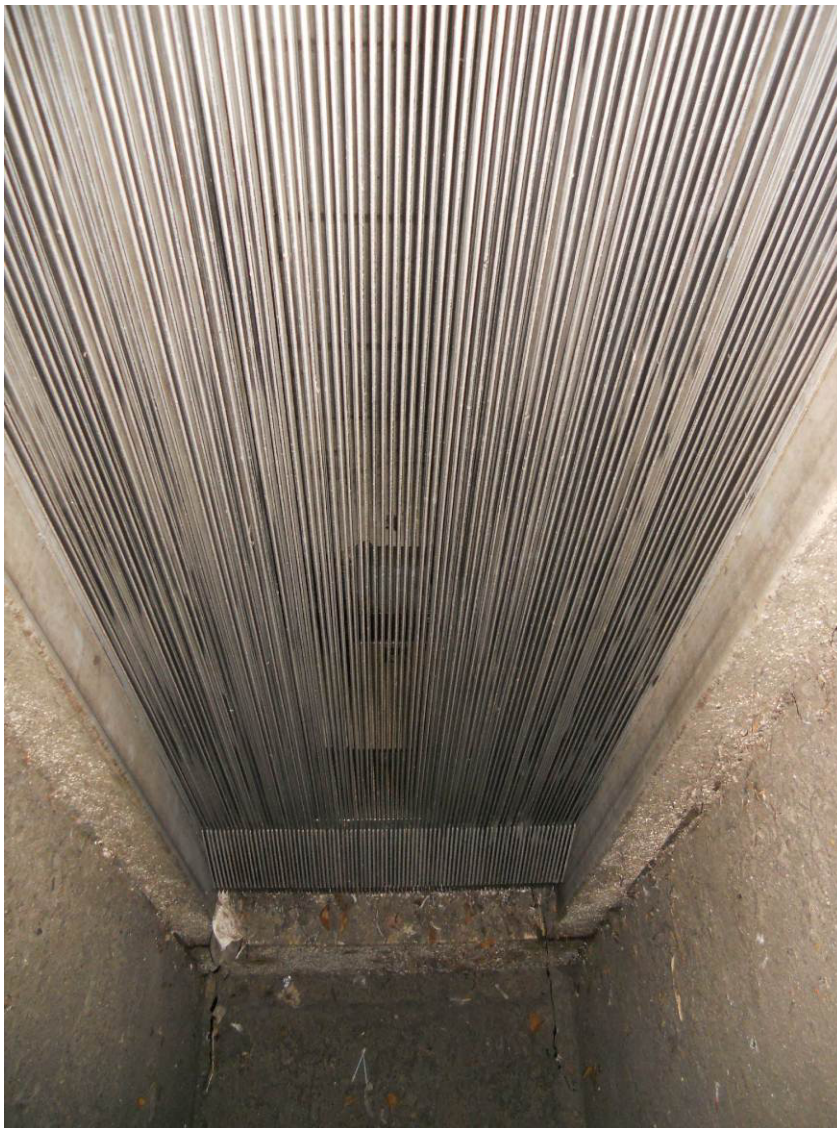
Abbildung 2: Feinrechen des RB 1

Vor der Entlastung ist ein Feinrechen montiert. Der zulässige Mischwasserdurchsatz beträgt  $2 \text{ m}^3/\text{s}$ . Der Feinrechen wird von unten nach oben durchströmt. Die Tauchwand befindet sich ca. in der Mitte des Beckens. Bei einem höheren Abwasseranfall als der zulässige Mischwasserdurchsatz oder bei Verminderung der Durchlässigkeit des Rechens (Verstopfung) steigt der

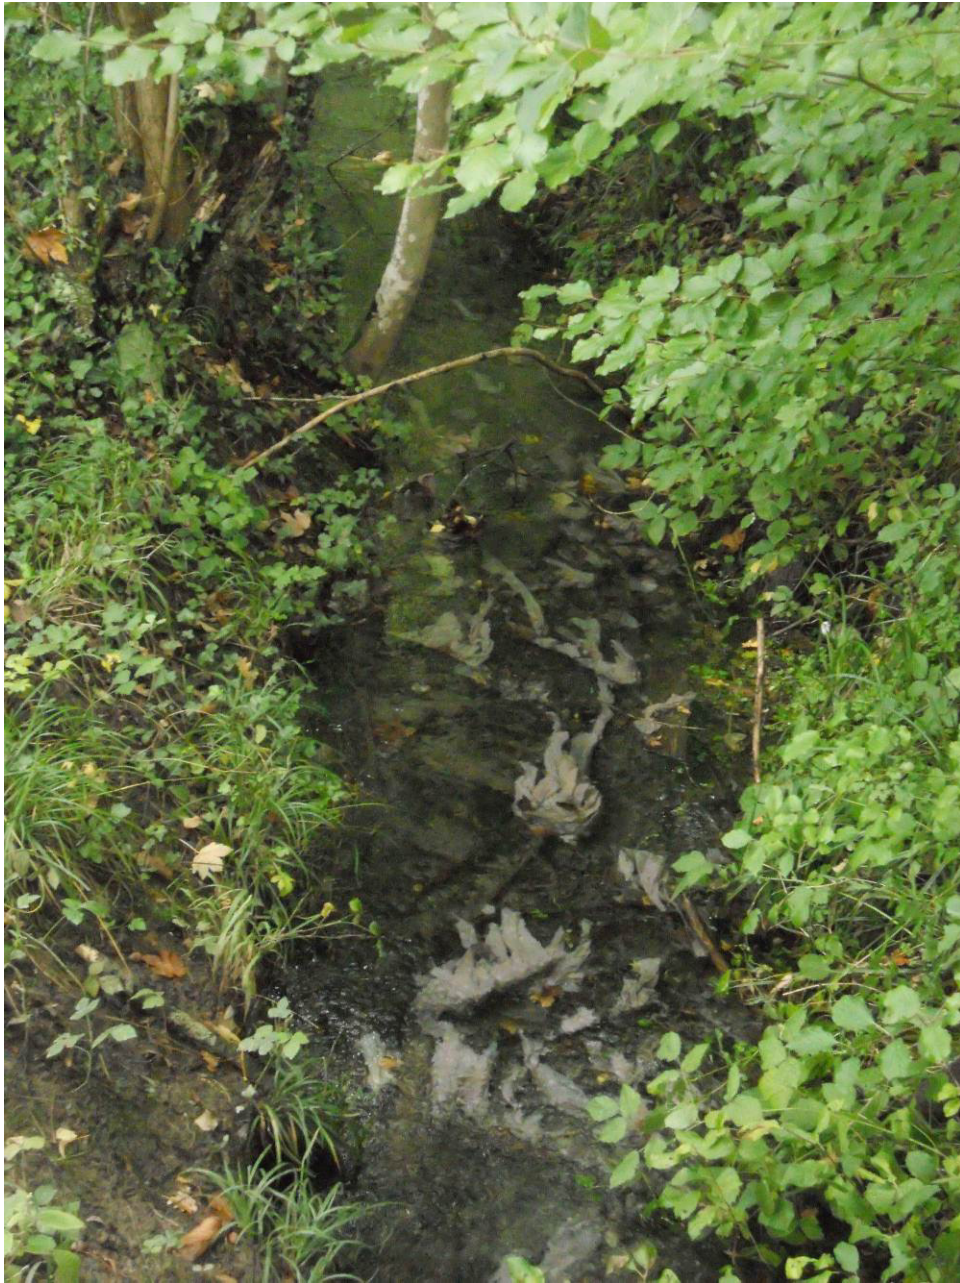
Die grossen Probleme, die im Protokoll festgehalten sind, konnten behoben und im Jahr 2012 vermieden werden. Bedauerlich sind insbesondere der Ausfall des Feinrechens und der Beckenreinigung im August / September 2011. Für die Installation des Feinrechens wurde auf eine

bewegliche Tauchwand verzichtet (Platzgründe, Anordnung). Dem entsprechend ist der Schwimmstoffsrückhalt nicht mehr ausreichend wenn der Rechen ausfällt, und das zweiseitige Streichwehr der Entlastung überströmt wird.

Abbildung 3: Feststoffe im Sickerkanal, Bild vom 14.09.2011, nach Ausfall des Jets und des Rechens.

Wirtschaftlich, effizient und absolut notwendig sind Investitionen in die Zuverlässigkeit des Feinrechens und des Jets für die Beckenreinigung sowie die Verbesserung der Bedingungen für den Unterhalt des RB1. Ereignisse wie im August / September 2011 sind zu vermeiden.

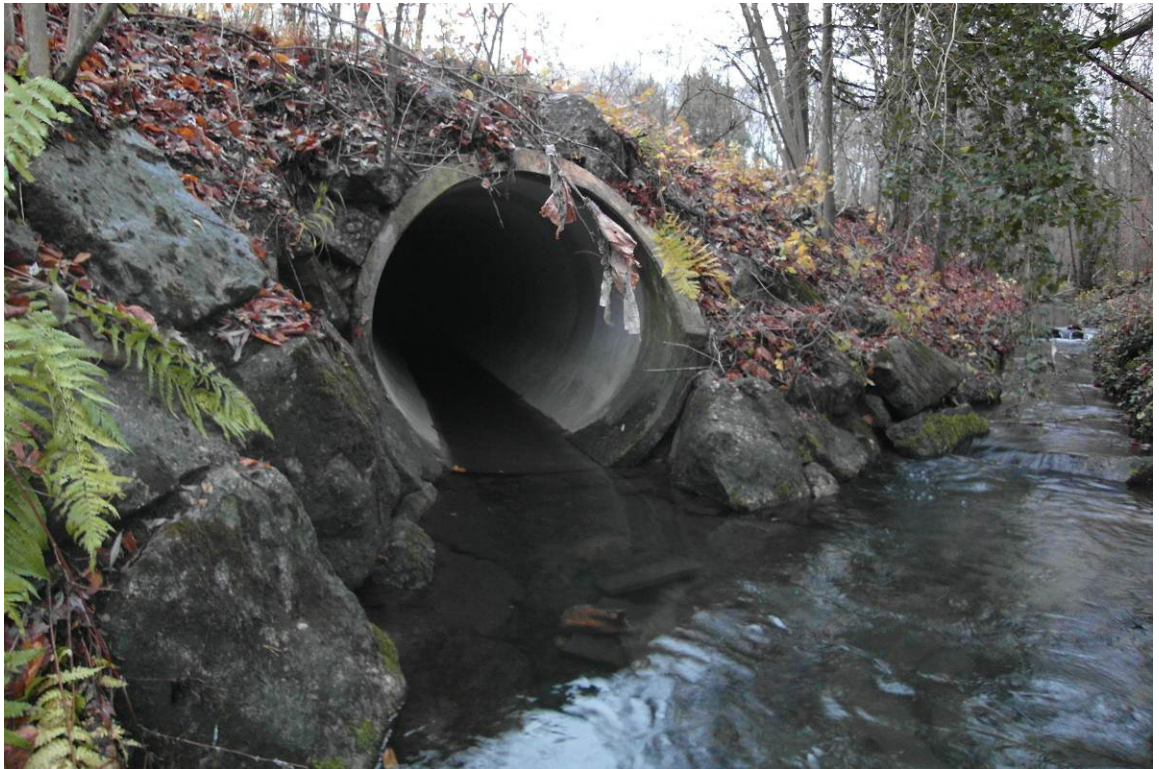
Unterhalb der Einleitstelle wurden unterschiedliche Mengen Schlamm abgelagert und zeitweise wieder weggeschwemmt.

Abbildung 4: Einleitstelle des RB1 in den Sickerkanal, Bild vom 07.12.2011

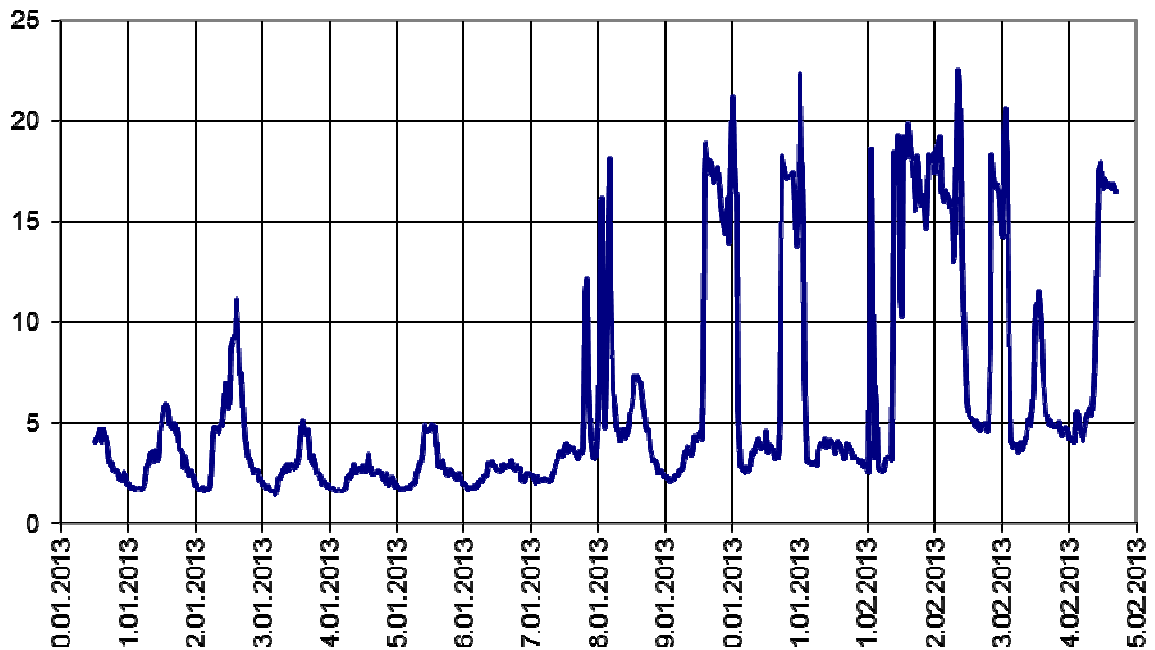
Abbildung 6: Messungen der Ableitmenge Qab Richtung ARA, Angaben in l/s

Die Abflussmessungen in KS 119A brachten folgende Ergebnisse:

- Trockenwetter: Abflüsse von 2 bis 5 l/s (Halbstundenmittel)
- Fremdwasser: Der Fremdwasseranfall beträgt rund 1.5 l/s. Die Nachtminima liegen bei 2 l/s.
- Spitzenabflüsse bei Regenwetter: vorwiegend bei ca. 18 l/s, vereinzelt bis 23 l/s.

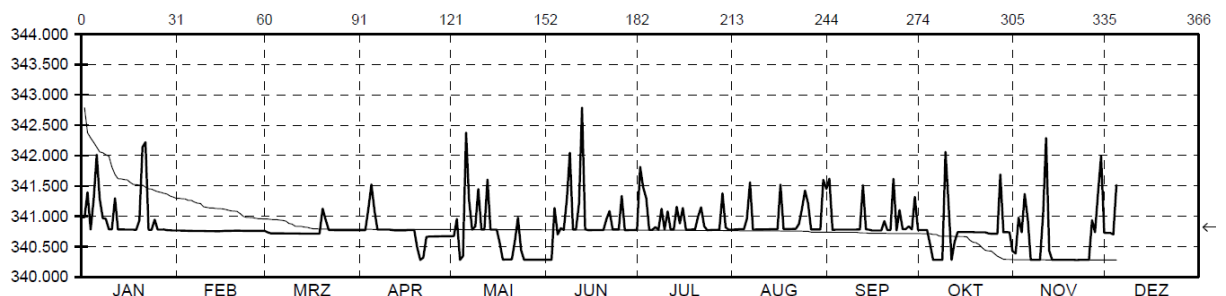
Abbildung 7: Ganglinie der Tagesmittel für die Füllstände des RB 1.

Die Ganglinie der Tagesmittel für die Füllstände des RB 1 gibt einen groben Überblick über die Nutzung des RB im Jahresverlauf. Die Beckensohle liegt auf 341.00 m. Die Sohle des Pumpensumpfes liegt auf 339.72 m. Da es sich um Tagesmittel handelt, kann die Anzahl Entlastungen und der Füllstand nicht aus dem Diagramm gelesen werden. Hierzu verweisen wir auf die Tabellen im Anhang, welche Regen und Pegelstand simultan jeweils einen geringeren Zeitraum von 1-2 Monate abbilden.

Da der Widerstand im Rechen stark von der Verschmutzung abhängt, ist es nicht möglich, mit den gemessenen Wasserständen die Entlastungsraten und Entlastungsmengen zu berechnen.

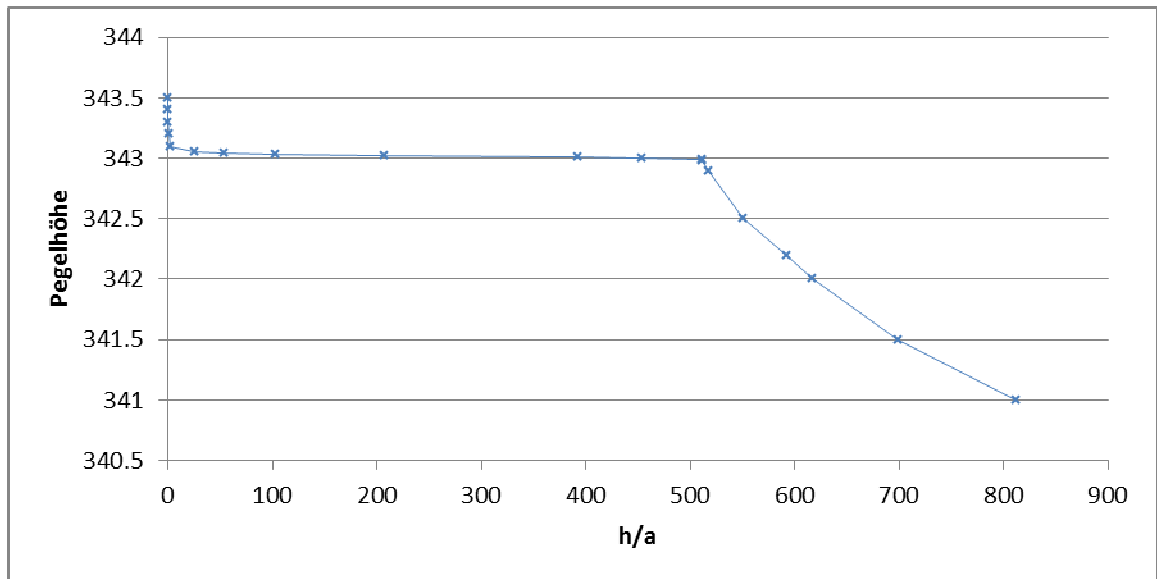
Abbildung 8: Beckenfüllstand, Zeitsumme in Abhängigkeit der Pegelhöhe

Während ca. 800 Stunden im Jahr ist das RB 1 gefüllt.

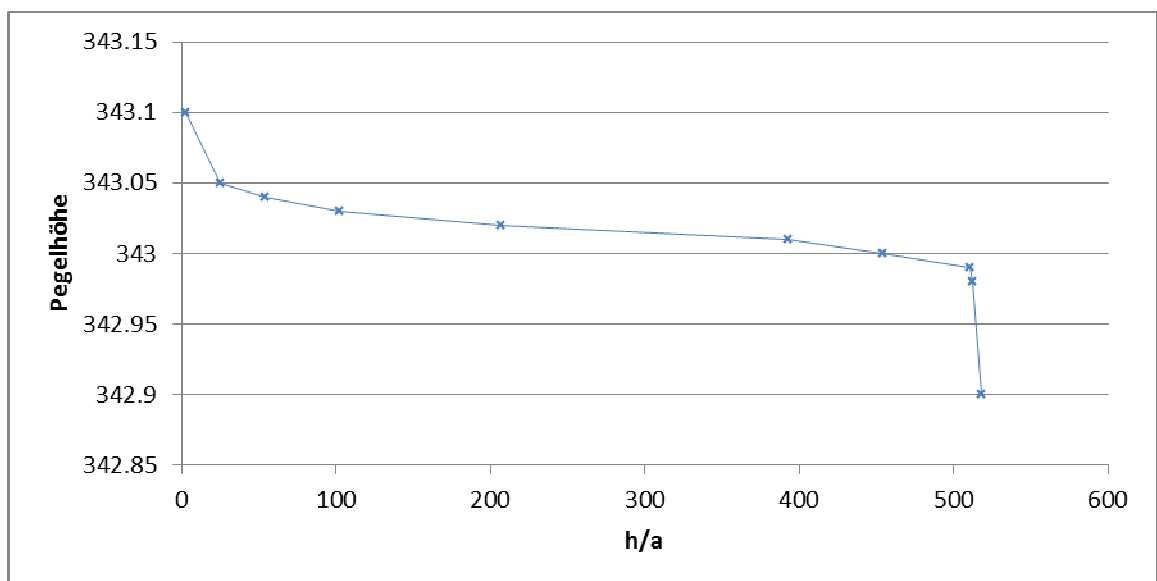
Abbildung 9: Beckenfüllstand, Zeitsumme im Bereich der Überfallkante

Während ca. 450 Stunden im Jahr ist das RB 1 bis zur Überfallkante gefüllt.

Während ca. 20 Stunden im Jahr entlastet es mit einem  $h_{\bar{u}}$  (Höhe über Überfallkante) von ca. 0.05 m und mehr. In der übrigen Zeit dürfte die Entlastungsrate gering sein.

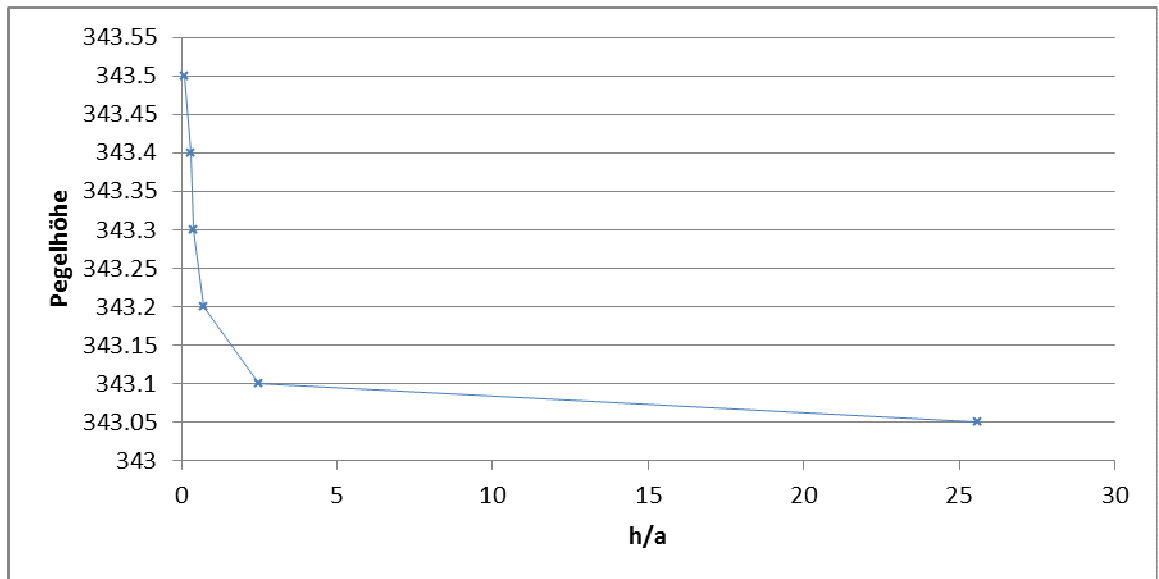
Abbildung 10: Beckenfüllstand, Zeitsummen im Bereich der Entlastungsspitzen

Während ca. 2.5 h/a entlastet das RB 1 mit einem  $h_{\text{ü}}$  (Höhe über Überfallkante) von ca. 0.1 m und mehr.

Ein  $h_{\text{ü}}$  (Höhe über Überfallkante) von ca. 0.2 m und mehr wird während ca. 40 Minuten pro Jahr erreicht.

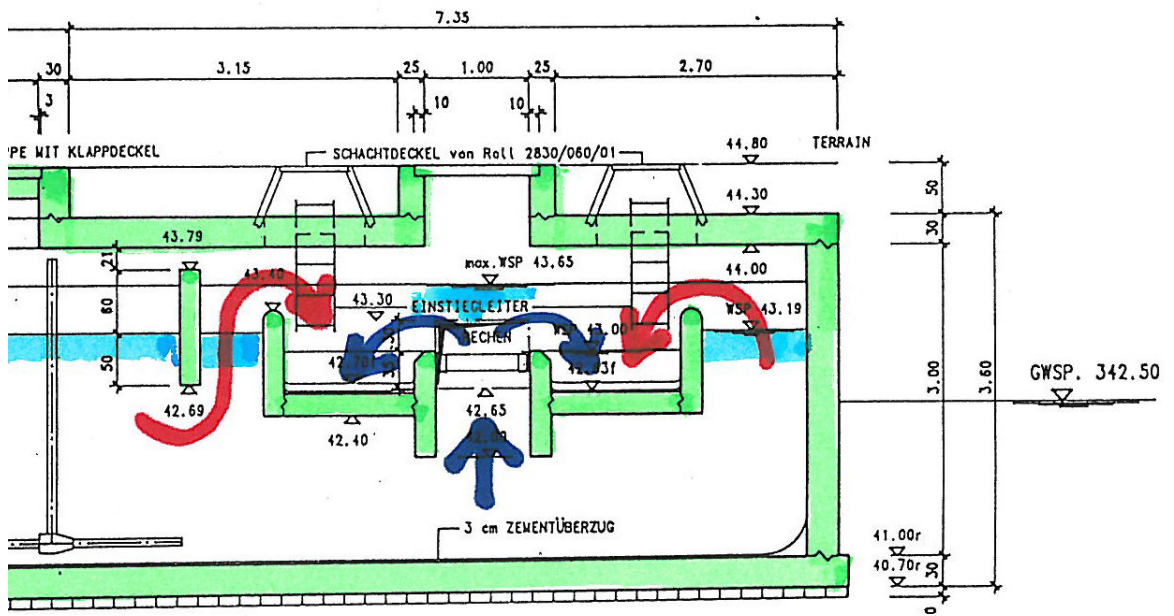
Abbildung 11: Schnitt durch das Wehr der Entlastung von RB1

Der maximale Stand im Jahr 2012 von 343.52 m wurde am 06.05.2012 erreicht. Für diesen Pegel beträgt  $h_{\text{ü}} = 0.52$  m. Für diesen Wasserstand findet bereits eine Entlastung über den Notüberlauf statt (Überfallkante auf 343.40 m). Diese erfolgt ohne die Behandlung durch den Feinrechen. Während einer solchen Entlastung können aufschwimmende Feststoffe entlastet werden (in der Abbildung 11 rot dargestellt).

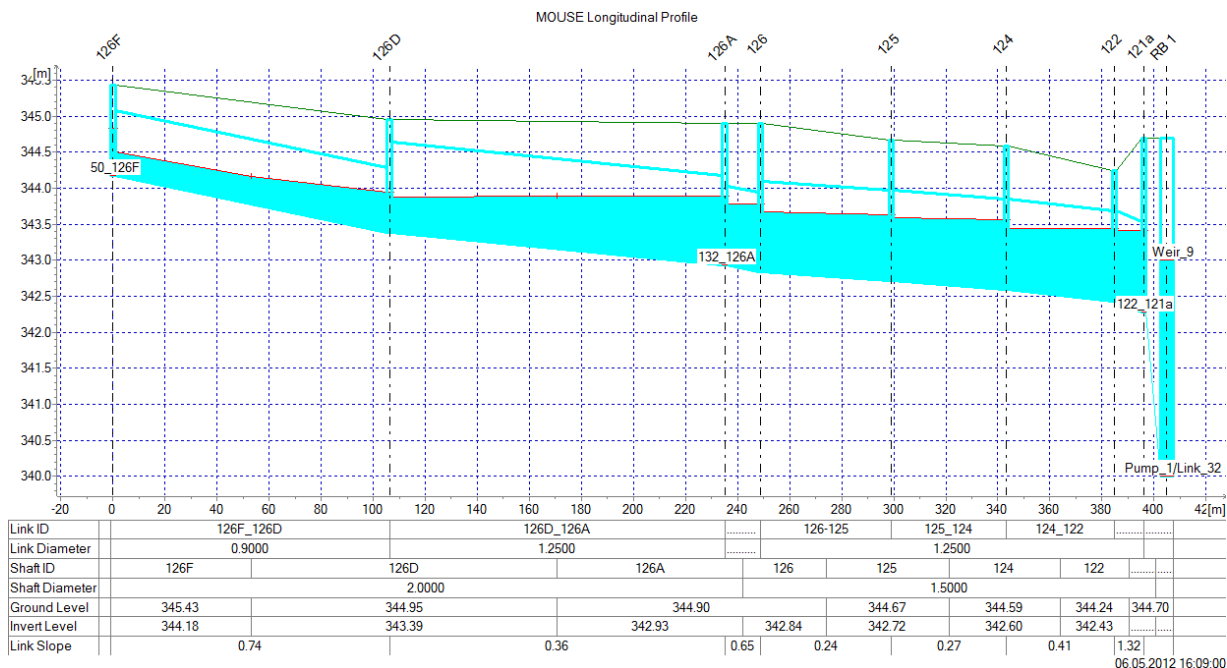
Abbildung 14: Rückstau in den Zulaufkanal bei einem  $h_u$  von 0.2m (343.20m)

Die Quote 343.10m wird während 40 min pro Jahr erreicht oder überschritten.

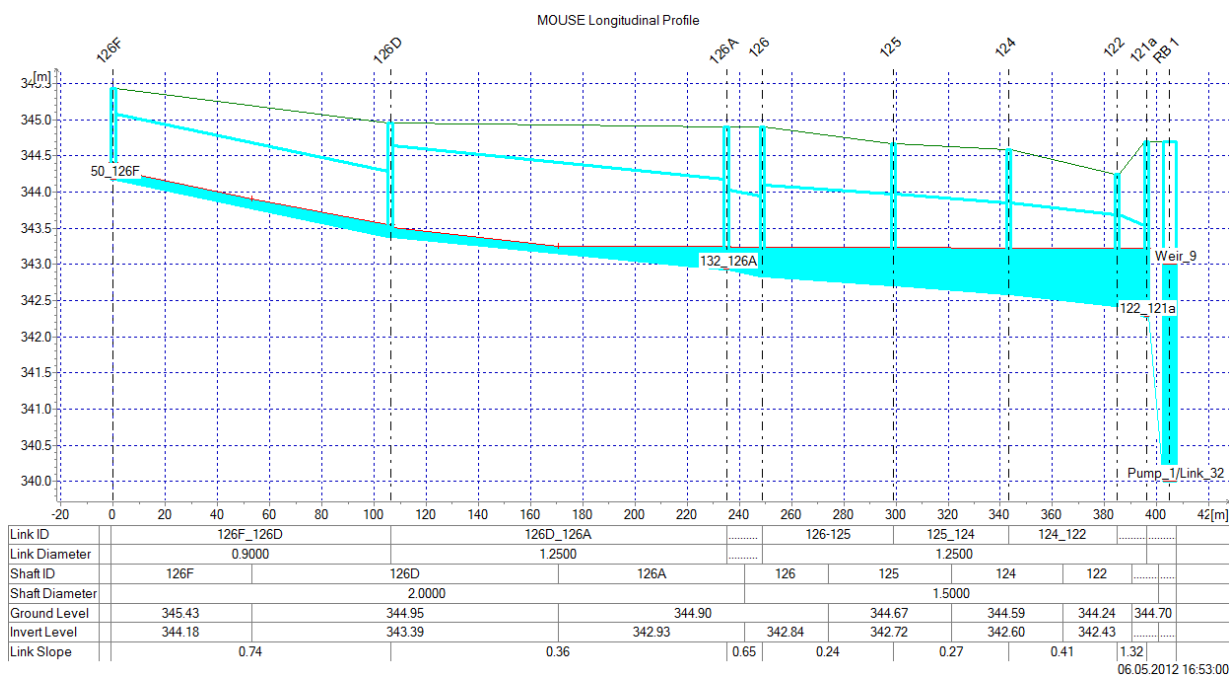
Abbildung 15: Rückstau in den Zulaufkanal bei vollem Regenbecken (343.0m)

Vollfüllung des RB ohne Entlastung. Der Rückstau findet auf einer Länge von bis zu 350 m statt.
