Factsheets der Einleitungen

Einzugsgebiet bezogenes Monitoring der  
Wasserqualität in der Region Oberes  
Reusstal

Auswirkungen der Siedlungsentwässerung, Stand  
2018

Mai 2019

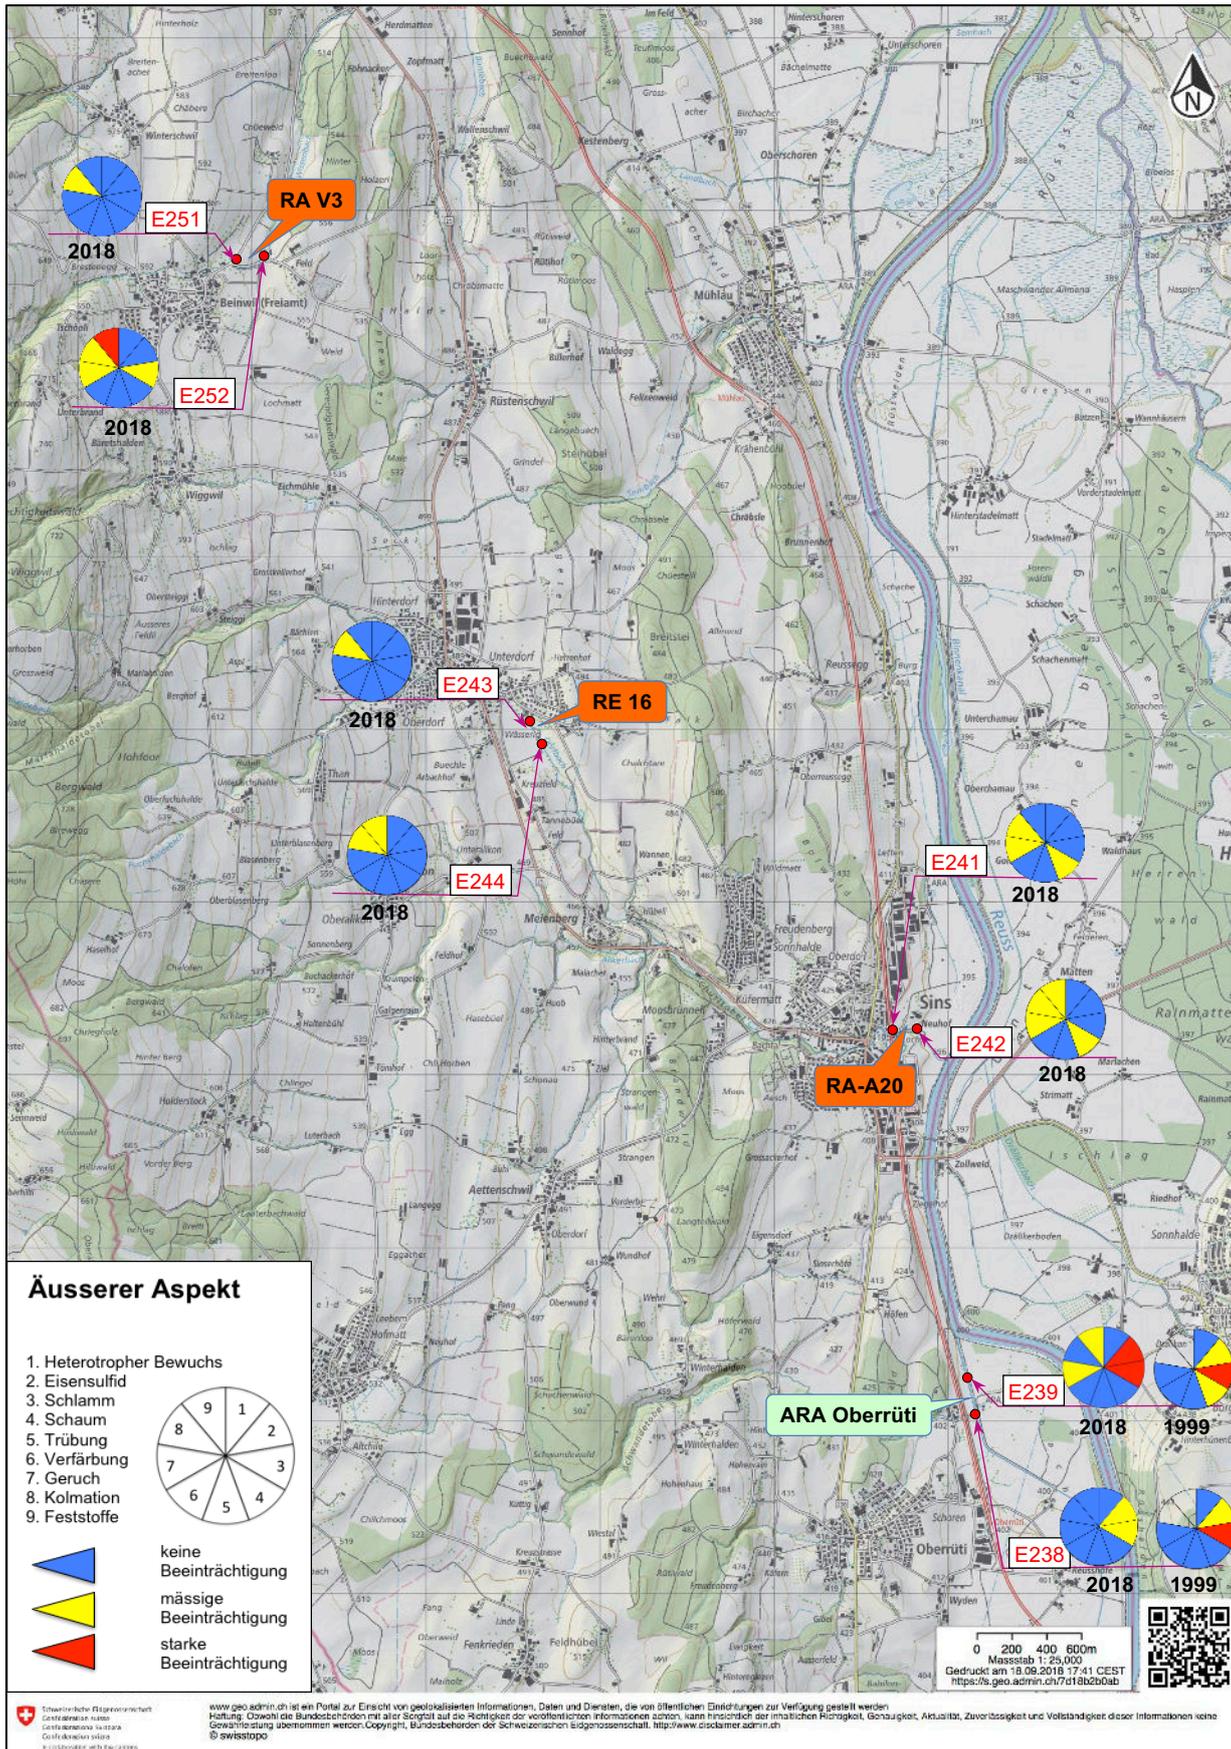
Abb. 5: Beurteilung des Einflusses der Siedlungsentwässerung auf den Äusseren Aspekt in der Region Oberes Reusstal Nord.

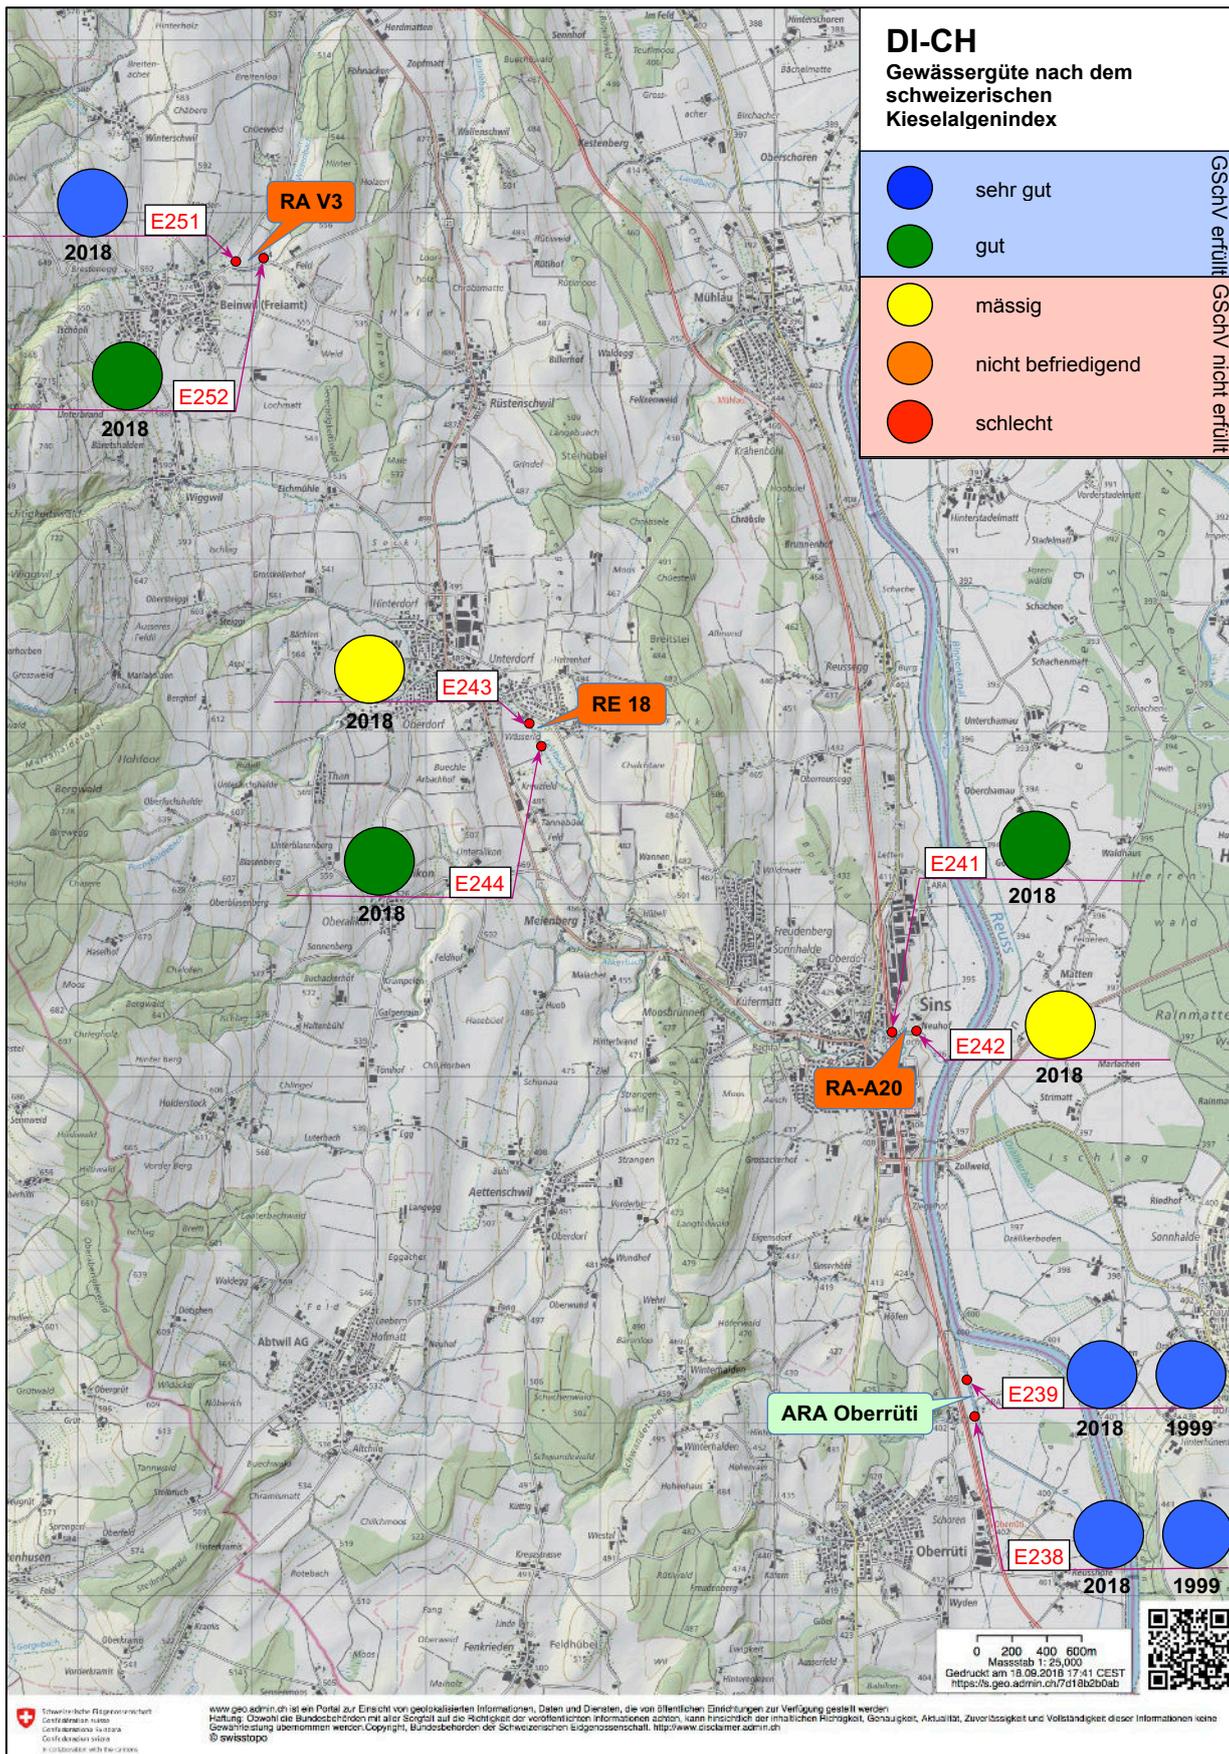
Abb. 7: Beurteilung des Einflusses der Siedlungsentwässerung auf den Kieselalgen-Index (DI-CH) in der Region Oberes Reusstal Nord.

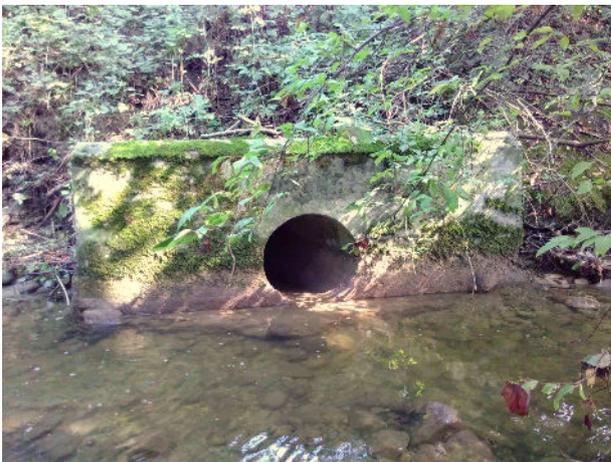
Abb. 10: Einleitung RA A20 Sins. Koordinaten: 2672767 / 1227248.

Die Einleitung RA A20 Sins (Abb. 10) entlastet die Siedlungsentwässerung von Sins. Es handelt sich um einen Regenüberlauf ohne Behandlung des Abwassers. Im Entlastungsfall gelangt überschüssiges Abwasser in den Sinserbach. Die Probenahme erfolgte am 23. August 2018 an den Stellen E241 (oberhalb) und E242 (unterhalb), einige Tage nach stärkeren Regenfällen.

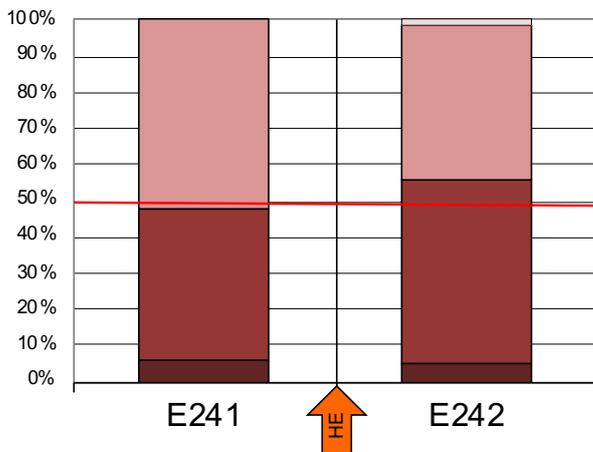
Der Sinserbach ist mit organischen Stoffen vorbelastet. Die Belastung entspricht an der oberen Stelle knapp noch der Gütestufe II „mässig belastet“, unterhalb der Einleitung jedoch knapp nicht mehr (Gütestufe II-III, „kritisch belastet“). Nach der Einleitung sind die entsprechenden Anforderungen der GSchV im Sinserbach nicht erfüllt. Der Anteil der **sensiblen** Kieselalgen sinkt von 52% an der Stelle oberhalb der Einleitung auf 43% an der Stelle unterhalb. Demgegenüber steigen die Anteile der **toleranten** Kieselalgen von 41% auf 51%. Die **resistente** Gruppe ist mit 6% oberhalb und 5% unterhalb nur schwach vertreten.

Abb. 13: Organische Belastung des Sinserbaches im Bereich der Einleitung RA-A20 Sins. Die Anforderungen der GschV sind erfüllt, wenn die hellen Säulenanteile >50% sind.

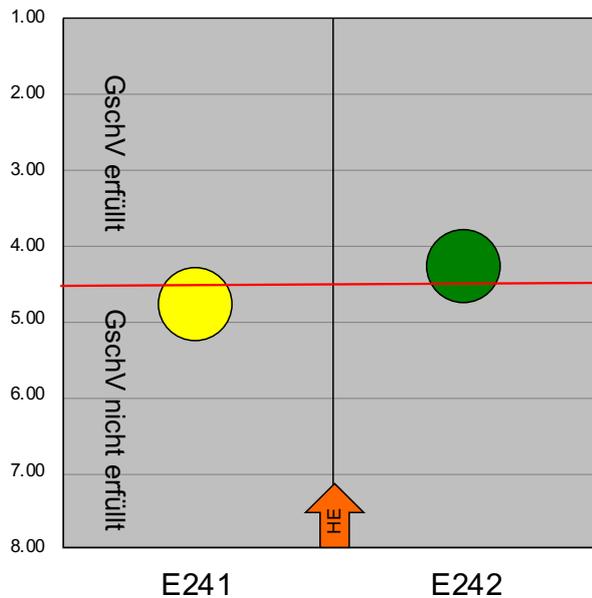
Auch die von den Kieselalgen angezeigte Gesamtbelastung (DI-CH) weist auf eine Vorbelastung des Sinserbaches hin. Allerdings verhält sich die Gesamtbelastung gerade umgekehrt zur organischen Belastung. Oberhalb der Einleitung sind die diesbezüglichen Anforderungen der Gewässerschutzverordnung (GSchV) knapp nicht, unterhalb gerade noch erfüllt. Die ermittelte Gewässerqualität entspricht an der unteren Stelle der Gütestufe „gut“. Die obere Stelle gilt als mässig belastet. Der Unterschied zwischen beiden Stellen DI-CH beträgt 0.5 Einheiten. Der Qualitätsunterschied bei der Kieselalgenindikation zwischen den beiden Stellen liegt allerdings noch im Unsicherheitsbereich der Untersuchungsmethode.

Abb. 14: Gewässerbelastung nach DI-CH im Bereich der Einleitung RA-A20 Sins.

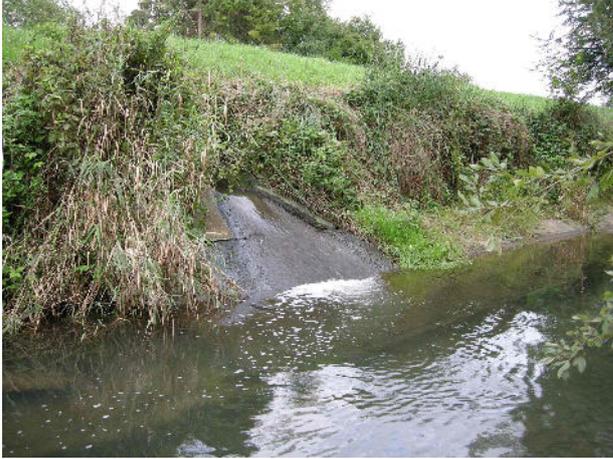
Die Einleitung bringt gereinigtes Abwasser aus der ARA Oberrüti in den Binnenkanal der Reuss. Die Probenahme erfolgte am 27. September 2018 an den Stellen E238 (oberhalb) und E239 (unterhalb) jeweils nach stärkeren Regen- bzw. Abflussereignissen.

Abb. 15: Einleitung der ARA Oberrüti in den Binnenkanal Reuss. Koordinaten: 2666248 / 1240942.

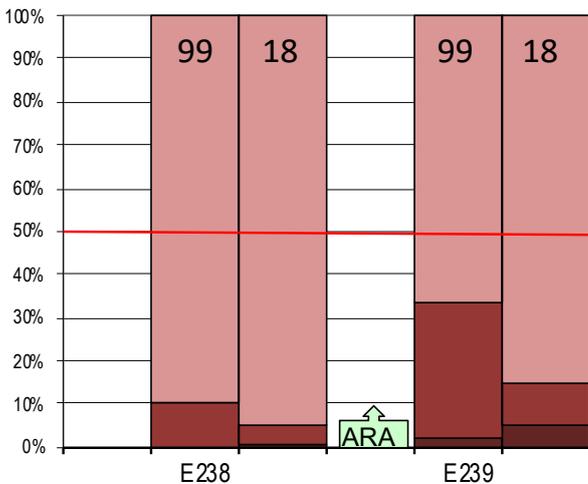
Die organische Belastung entspricht bei beiden Stellen der Gütestufe II „mässig belastet“ und erfüllt damit auch die entsprechenden Anforderungen der GSchV.

Abb. 18: Organische Belastung des Binnenkanals Reuss im Bereich der ARA Oberrüti. Die Anforderungen der GSchV sind erfüllt, wenn die hellen Säulenanteile >50% sind.

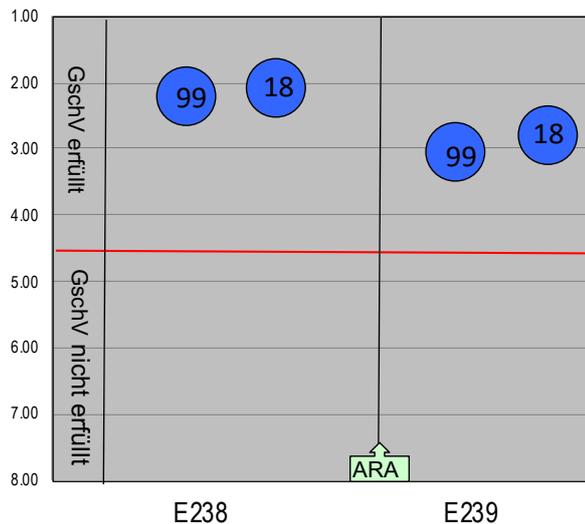
Die Befunde der beiden Untersuchungen 1999 und 2018 unterscheiden sich nicht grundsätzlich. 1999 war der Anteil der sensiblen Kieselalgen deutlich geringer, zu Gunsten der tolerantanten.

Abb. 19: Gewässerbelastung nach DI-CH des Binnenkanals Reuss im Bereich der ARA Oberrüti.

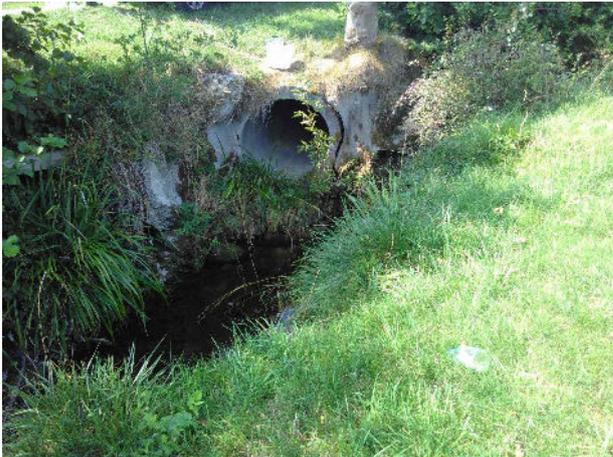
Die Einleitung RE 16 (Abb. 20) entlastet die Siedlungsentwässerung von Auw bei starken Regenereignissen. Im Falle einer Entlastung gelangt unbehandeltes Abwasser in den Bergbach/Dorfbach. Die Proben wurden am 28. August 2018 an den Stellen E243 oberhalb und E244 unterhalb der Einleitung jeweils einige Tage nach stärkeren Regenfällen genommen.

Abb. 20: Einleitung RE 16 in den Bergbach/Dorfbach Auw. Koordinaten: 2670568 / 1229056.

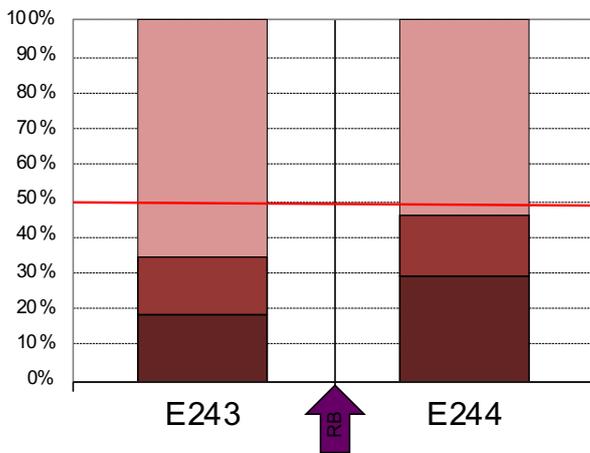
**Fazit:** Die Anforderungen der GSchV sind vor der Entlastung weitgehend erfüllt. Unterhalb der Entlastung jedoch in mehreren Kriterien nicht mehr. Gemäss GEP ist hier ein Regenbecken geplant.

Abb. 23: Organische Belastung des Bergbaches/Dorfbaches im Bereich der Hochwasserentlastung RE 16 Auw. Die Anforderungen der GSchV sind erfüllt, wenn die hellen Säulenanteile >50% sind.

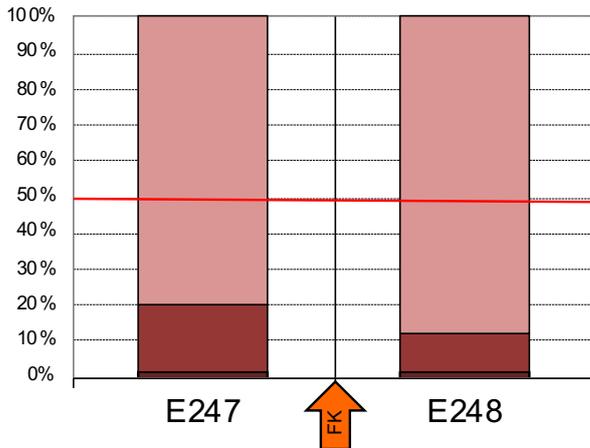
Die belastungs**sensible** Kieselalgengruppe hat oberhalb der Entlastung einen Anteil von 79% und unterhalb von 87%. Der Anteil der belastungs**toleranten** sinkt entsprechend von 19% auf 11%. Der Anteil der belastungs**resistenten** Gruppe liegt an beiden Stellen bei 1%.

Abb. 28: Organische Belastung des Reusskanals im Bereich der Hochwasserentlastung RA 125, Merenschwand. Die Anforderungen der GschV sind erfüllt, wenn die hellen Säulenanteile >50% sind.
