Factsheets der Einleitungen

Einzugsgebiet bezogenes Monitoring der
Wasserqualität in der Region unteres
Reusstal, Limmattal und Reppischtal

Auswirkungen der Siedlungsentwässerung,
Stand 2019

Dezember 2019

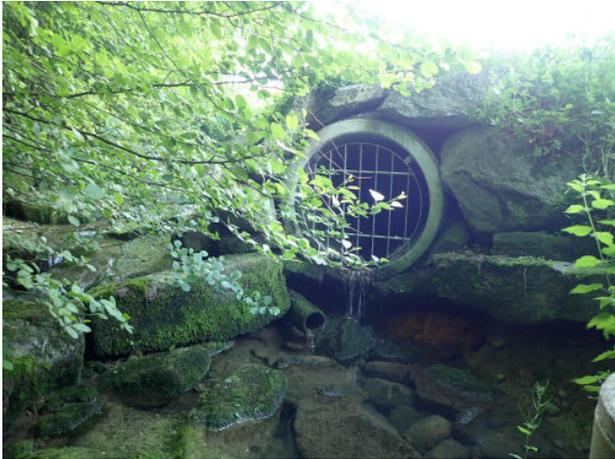
Abb. 10: Einleitung A06-105, Berikon. Koordinaten: 2670575 / 1245277.

Fazit: Der Entlastungsüberlauf A06-105 Berikon beeinflusst die Qualität der Wasserinhaltsstoffe des Rummelbaches nicht. Vereinzelt gelangen noch Feststoffe ins Bachbett. Die Funktion der Feststoffabtrennung der Entlastung A06-105 ist zu prüfen.

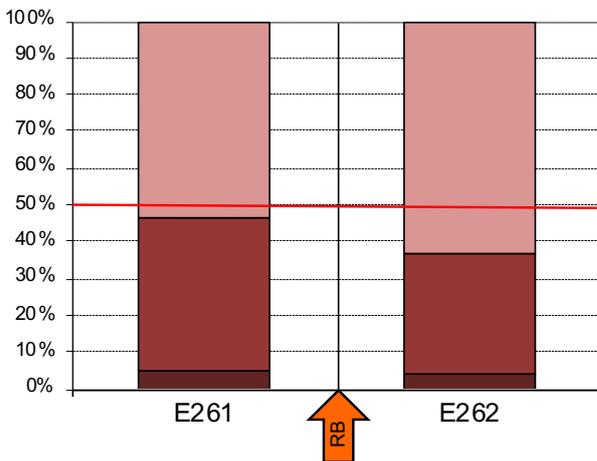
Abb. 13: Organische Belastung des Rummelbaches im Bereich der Einleitung A06-105, Berikon. Die Anforderungen der GschV sind erfüllt, wenn die hellen Säulenanteile >50% sind.

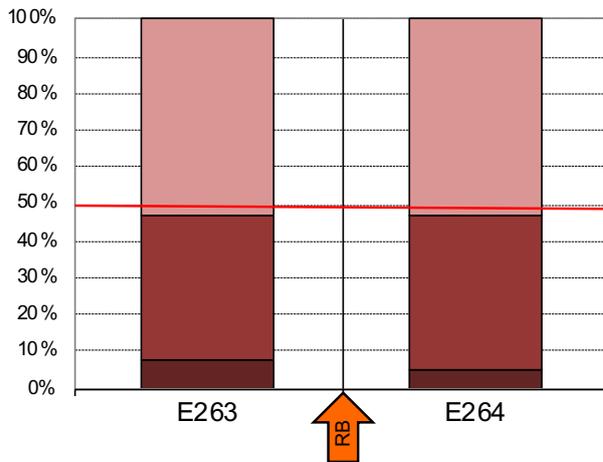
Unterschied. Die belastungsresistente Gruppe sinkt sogar von 8% vor der Einleitung auf 4% unterhalb. Der erhöhte Anteil an belastungstoleranten Kieselalgen weist auf eine Vorbelastung weiter oberhalb hin.

Abb. 18: Organische Belastung des Rummelbaches im Bereich des Regenbeckens der ARA Rudolfstetten. Die Anforderungen der GschV sind erfüllt, wenn die hellen Säulenanteile >50% sind.

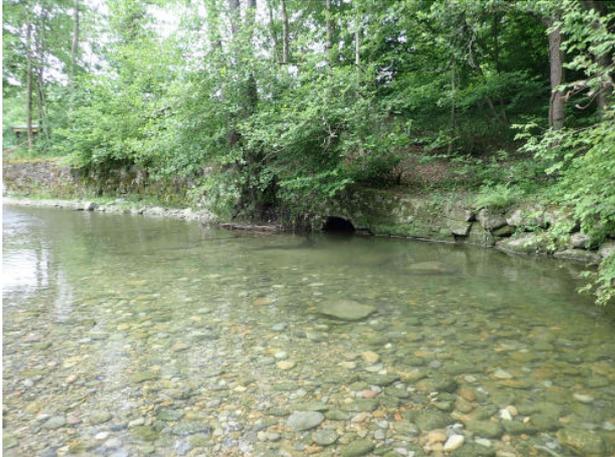
Abb. 20: Einleitung A56-352 in die Reppisch bei Bergdietikon. Koordinaten: 2672158 / 1249856.

Fazit: Die Anforderungen der GSchV sind vor der Entlastung weitgehend erfüllt. Unterhalb der Entlastung jedoch nicht mehr bezüglich Schaum und organischer Stoffe. Eine genauere Abklärung wird empfohlen.

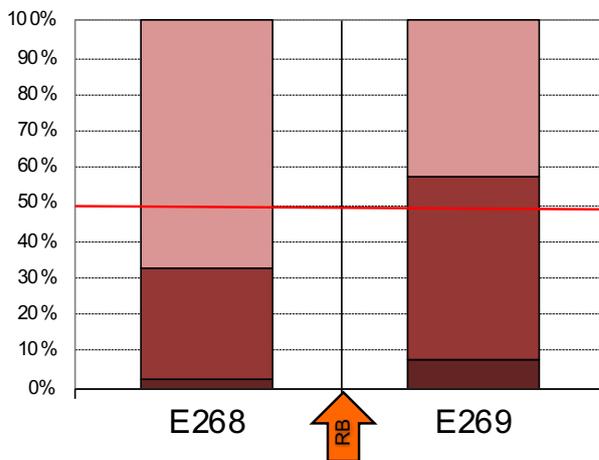
Abb. 23: Organische Belastung der Reppisch im Bereich des Regenbeckens A56-352. Die Anforderungen der GschV sind erfüllt, wenn die hellen Säulenanteile >50% sind.
