## Einzugsgebiet bezogenes Monitoring der Gewässerqualität im Bünztal

Auswirkungen der Siedlungsentwässerungen auf die  
Gewässer im Einzugsgebiet der Bünz

Stand 2017-2025

Mai 2026

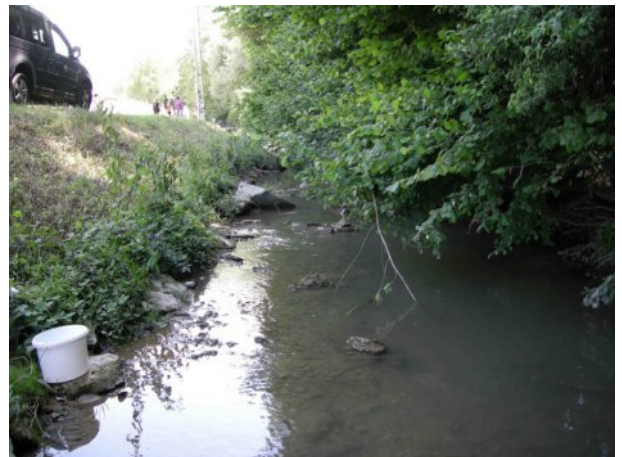
Abb. 18: Stelle E204 an der Bünz unterhalb der Einleitung RB ARA Muri. Koordinaten: 2668'327 / 1237'127.

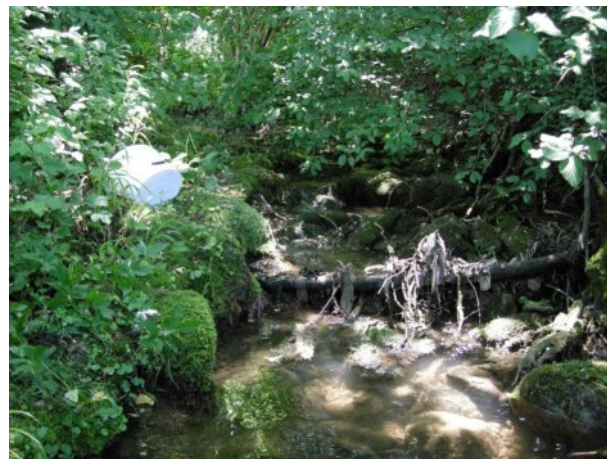
Abb. 23: Stelle E202 unterhalb der Einleitung des Regenbeckens Riedmatten, Buttwil. Koordinaten: 2665'943 / 1236'106.

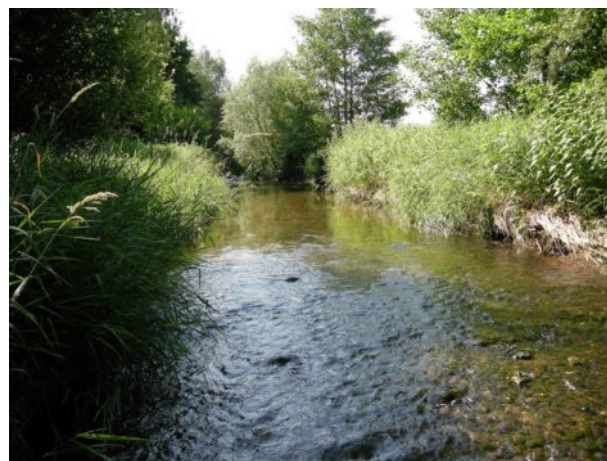
Abb. 28: Stelle E208 unterhalb der Einleitung des Regenbeckens Chlostermatte, Bünzen. Koordinaten: 2666'310 / 1240'863

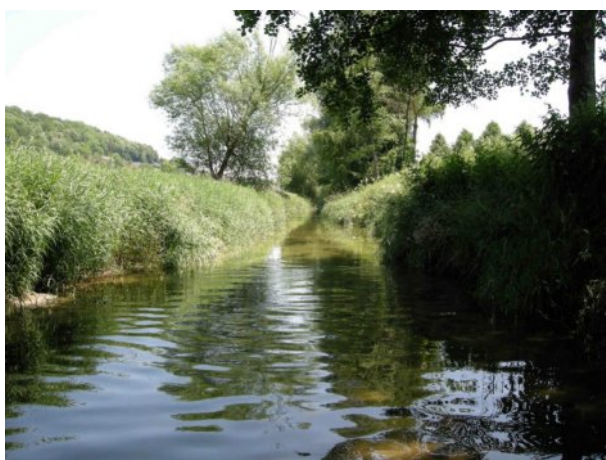
Abb. 32: Stelle E209 oberhalb der Einleitung des Regenbeckens RB ARA Wohlen. Koordinaten: 2661'508 / 1246'861.

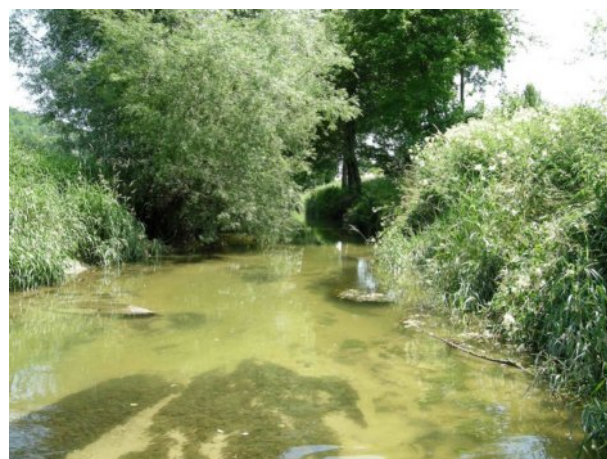
Abb. 33: Stelle E210 unterhalb der Einleitung des Regenbeckens RB ARA Wohlen. Koordinaten: 2661'450 / 1246'900.

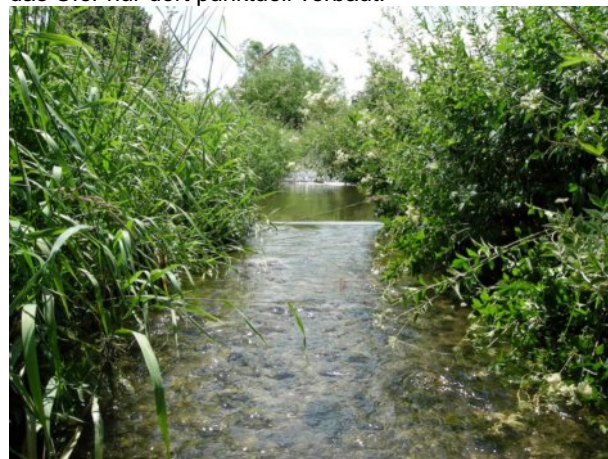
Abb. 38: Stelle E212 unterhalb der Einleitung aus dem Regenbecken VB-ARA, Sarmenstorf. Koordinaten: 2660'979 / 1241'440.

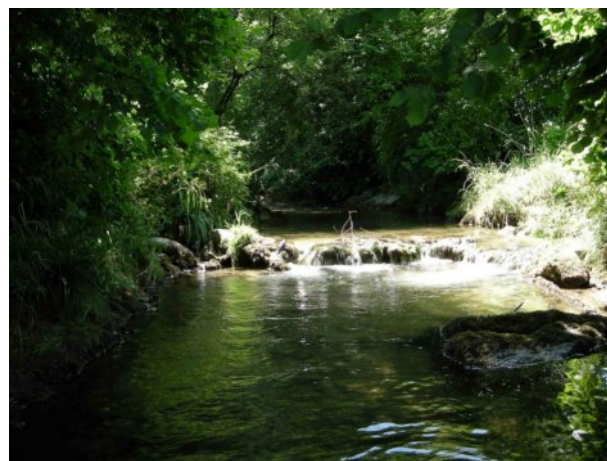
Abb. 48: Stelle E216 unterhalb der Ausleitung aus dem Fangkanal FK ARA, Villmergen. Koordinaten: 2661'032 / 1246'187.

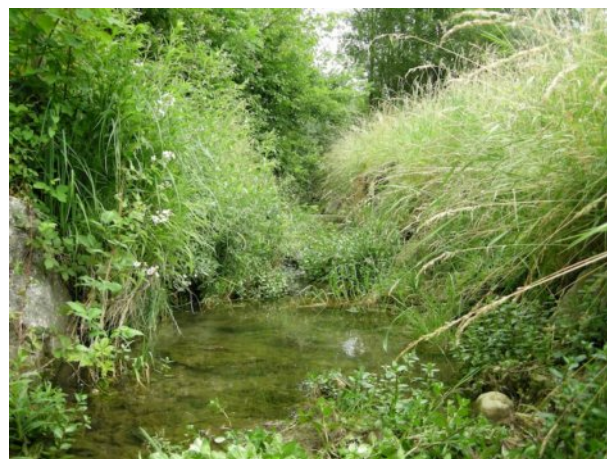
Abb. 59: Stelle E221 unterhalb der Einleitung des Regenbeckens RB Zinsmatten, Häßglingen. Koordinaten: 2661'143 / 1248'590.

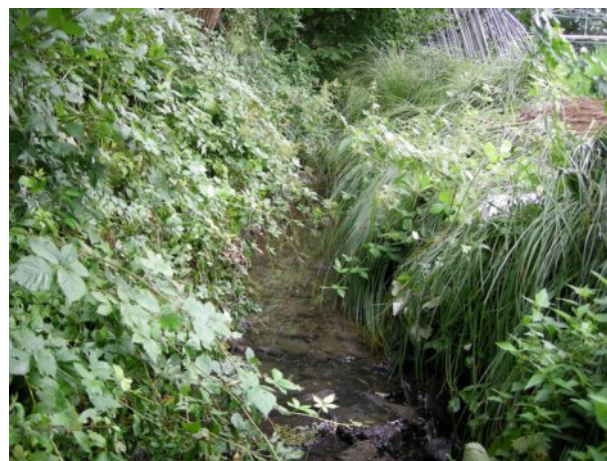
Abb. 64: Stelle E228 unterhalb der Einleitung des Fangkanals FK Krebsbach, Ammerswil. Koordinaten: 2658'200 / 1247'125.

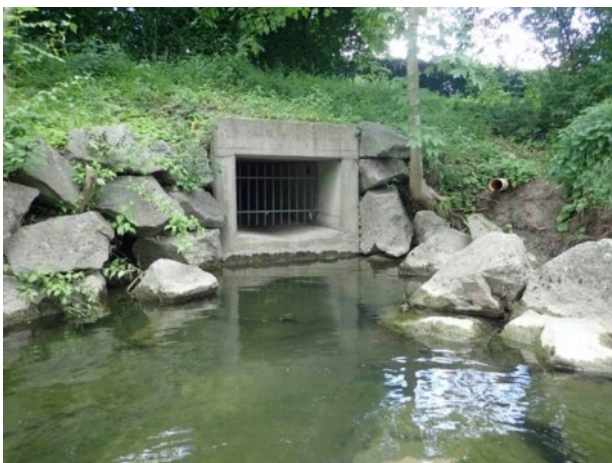
Abb. 77: Entlastung des Regenbeckens RUB Wolga, Wohlen in die Bünz. Koordinaten: 2662611 / 1245496.

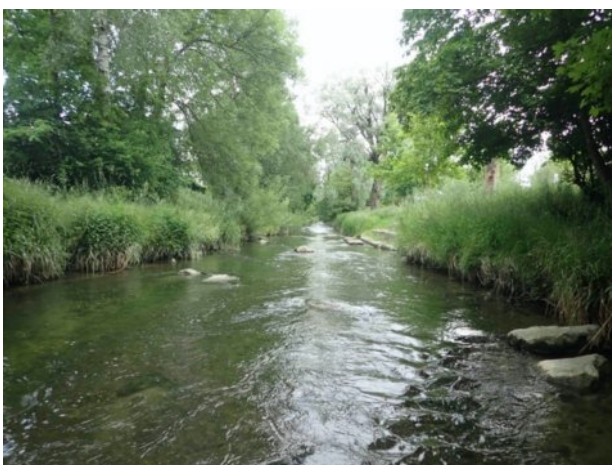
Abb. 78: Stelle E346 oberhalb der Entlastung des Regenbeckens RUB Wolga, Wohlen, in die Bünz mit Blickrichtung bachaufwärts. Koordinaten: 2662645 / 1245441.

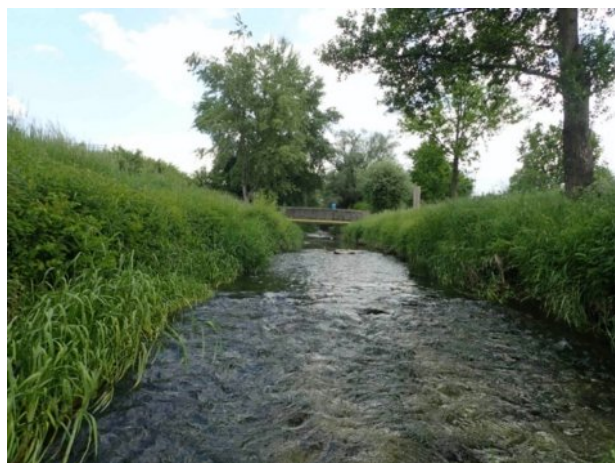
Abb. 79: Stelle E347 unterhalb der Entlastung des Regenbeckens RUB Wolga, Wohlen, in die Bünz mit Blickrichtung bachaufwärts. Koordinaten: 2662595 / 1245527.

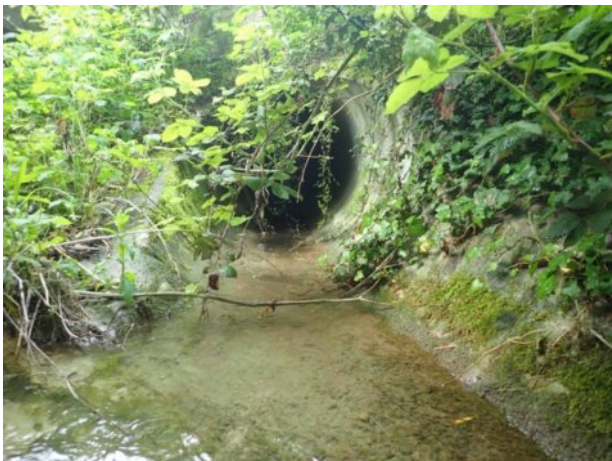
Abb. 82: Einleitung des Regenüberlaufes HE 110, Villmergen in den Hinterbach. Koordinaten: 2661127 / 1244416.

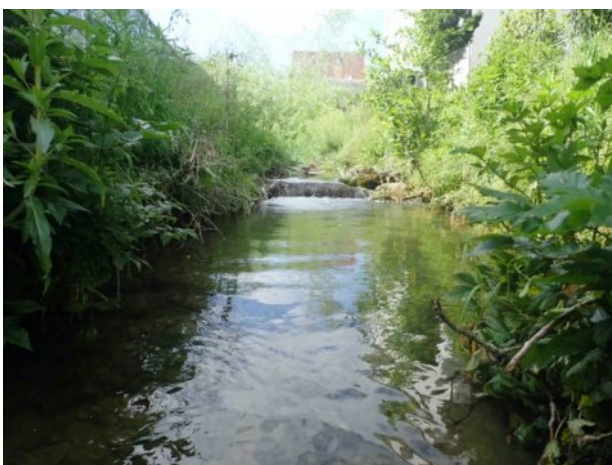
Abb. 83: Stelle E348 oberhalb der Einleitung aus dem Regenüberlauf HE 110, Villmergen. Koordinaten: 2661146 / 1244319.

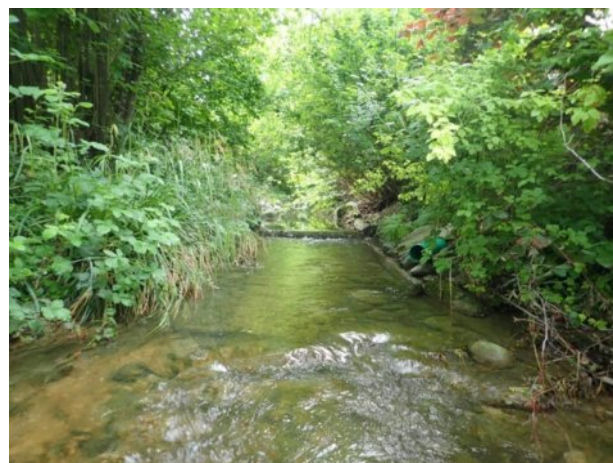
Abb. 84: Stelle E 349 unterhalb der Einleitung aus dem Regenüberlauf HE 110 in den Hinterbach. Koordinaten: 2661112 / 1244458.

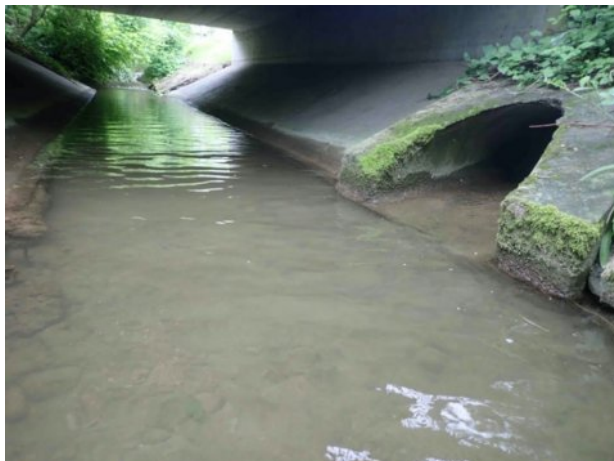
Abb. 87: Einleitung aus dem Regenüberlauf RA 463, Villmergen, in den Hinterbach. Koordinaten: 2661078 / 1244527.

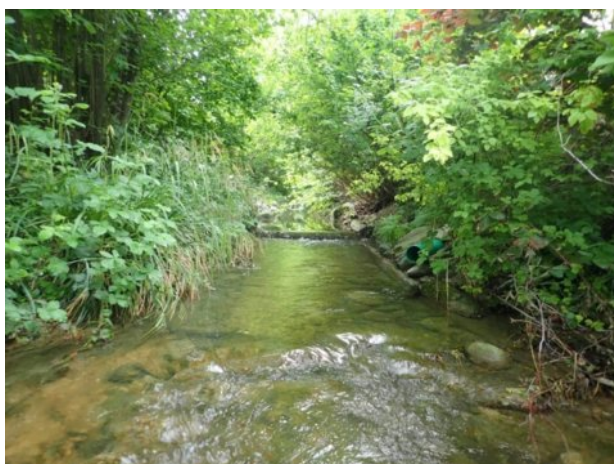
Abb. 88: Stelle E349 am Hinterbach oberhalb des Regenüberlaufes RA 463, Villmergen. Koordinaten: 2661112 / 1244458

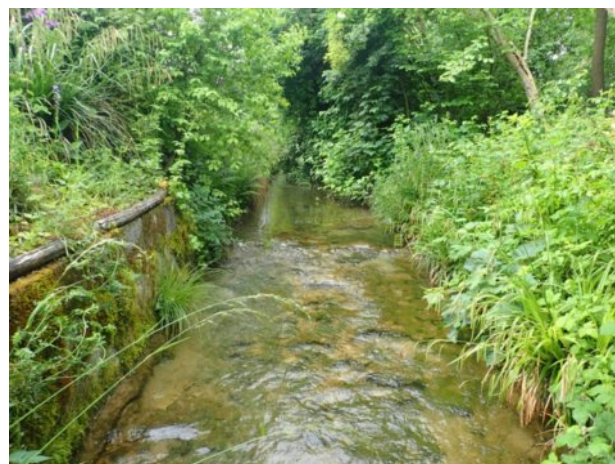
Abb. 89: Stelle E350 am Hinterbach unterhalb des Regenüberlaufes RA 463, Villmergen. Koordinaten: 2661055 / 1244586.

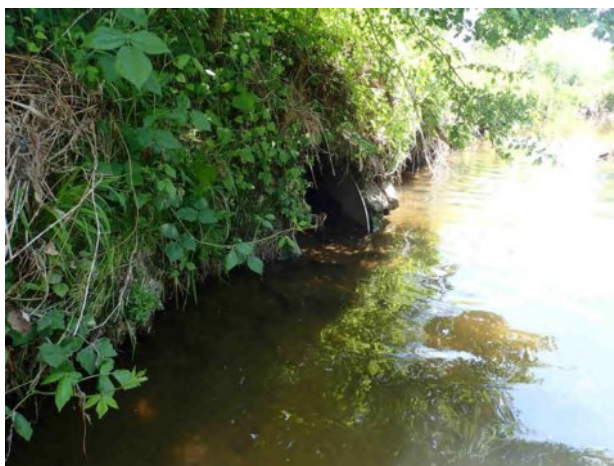
Abb. 92: Einleitung aus dem Regenbecken Murimoos, Muri, in die Bünz. Koordinaten: 2667984 / 1238556.

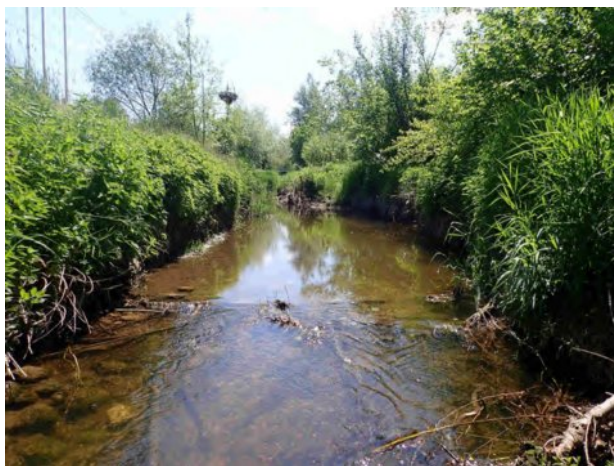
Abb. 93: Stelle E365 an der Bünz oberhalb des Regenbeckens Murimoos, Muri. Koordinaten: 2667984 / 1238556

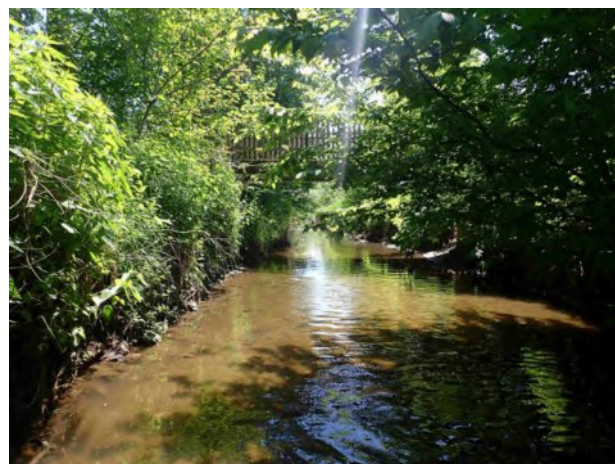
Abb. 94: Stelle E366 an der Bünz unterhalb des Regenbeckens Murimoos, Muri. Koordinaten: 2667942 / 1238615.

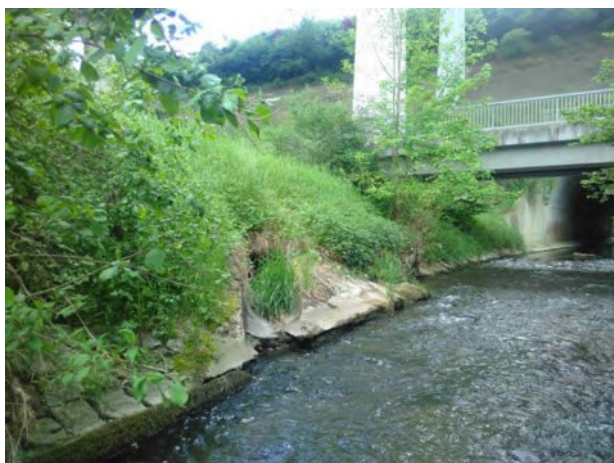
Abb. 97: Einleitung aus dem Ölabscheider der A1, Othmarsingen in die Bünz. Koordinaten: 2658219 / 1250814.

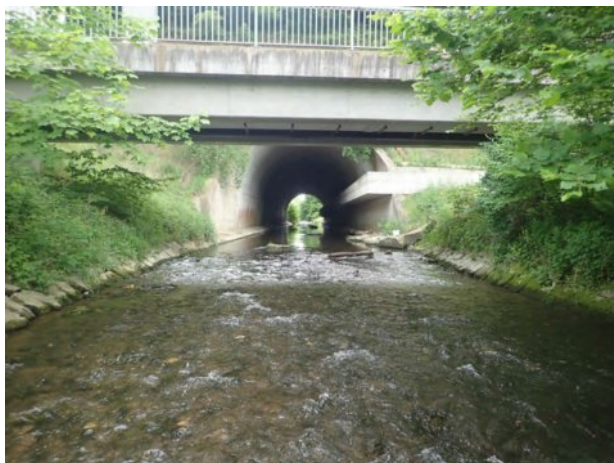
Abb. 98: Stelle E367 oberhalb der Einleitung aus dem Ölabscheider der A1, Othmarsingen. Koordinaten: 2658224 / 1250809.

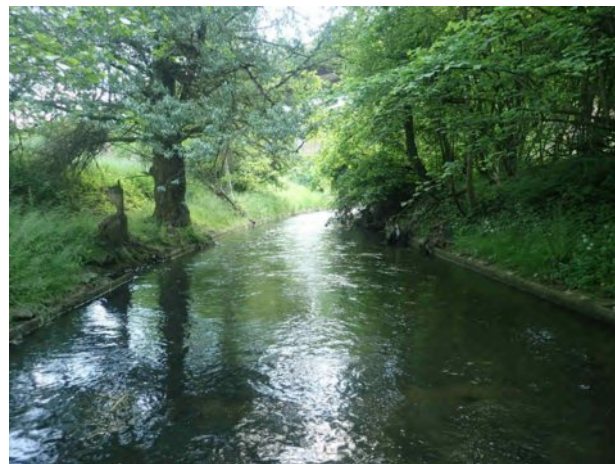
Abb. 99: Stelle E368 unterhalb der Einleitung aus dem Ölabscheider der A1, Othmarsingen. Koordinaten: 2658122 / 125083.

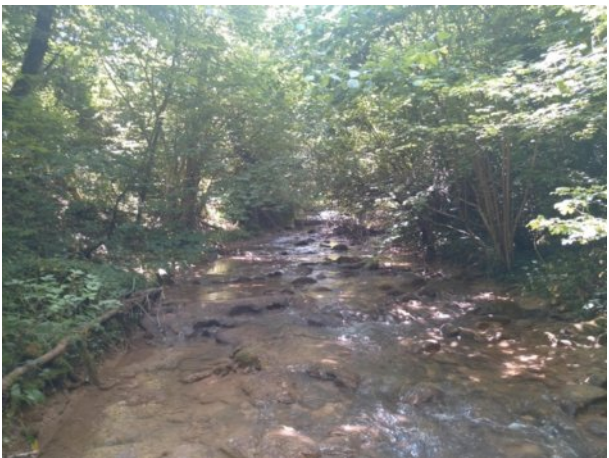
Abb. 104: Stelle E430 unterhalb der Entlastung des Fangbeckens FB Hilfikon, Villmergen mit Blickrichtung bachaufwärts. Koordinaten: 2661096 / 1243211.
