# Hangrutsch in Villnachern

Elizabeth Jacobs | Abteilung für Umwelt | 062 835 33 60

**«Wir bauen Brücken zwischen den Interessen.» Dies war 2016 das Jahresmotto des Departements Bau, Verkehr und Umwelt. Nach einem Hangrutsch in der Gemeinde Villnachern baute die Fachstelle Geologie, angesiedelt in der Abteilung für Umwelt, erfolgreich Brücken zwischen allen Beteiligten und den hinzugezogenen Fachpersonen. Dank der guten Kommunikation und dem raschen Handeln konnten weitere negative Auswirkungen dieses Naturereignisses minimiert und die Hangrutschung überwacht, unter Kontrolle gehalten sowie zweckmässig saniert werden.**

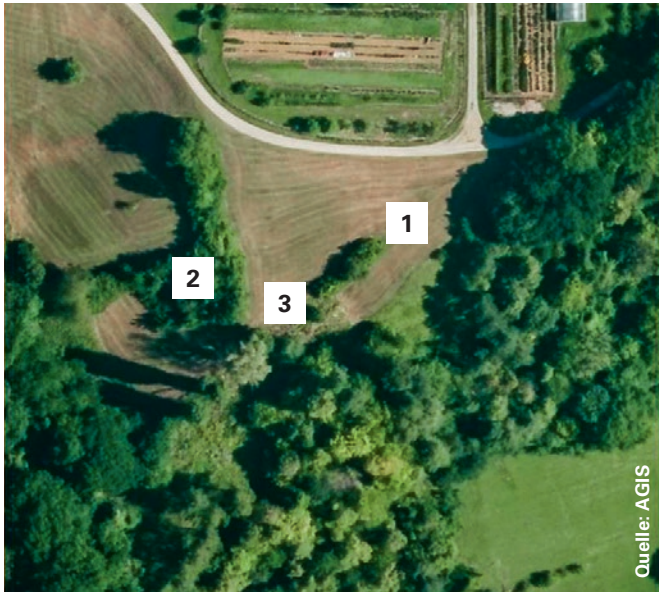
*Situation vor dem Hangrutsch: Die Fläche wird nur extensiv bewirtschaftet (Aufnahme 18.5.2015)*

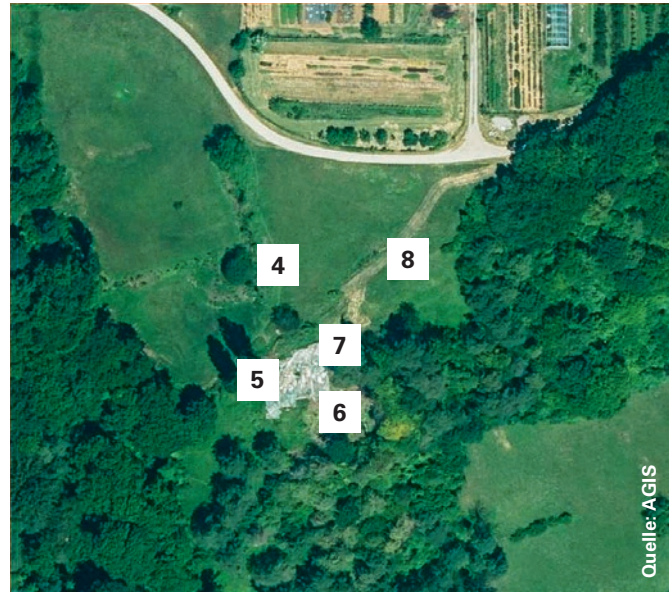
*Situation nach dem Hangrutsch: Verschiedene Sanierungsmassnahmen wurden ausgeführt (Aufnahme Juni 2016).*

- 4: Gerodete Fläche
- 5: Abgerutschte Fläche, mit Plastikfolie abgedeckt, damit kein Oberflächenwasser in die Rutschung eindringt.
- 6: Nachträglich gerodete Fläche, um den Hang zu entlasten.
- 7: Lage der Quellen
- 8: Erschliessungsweg

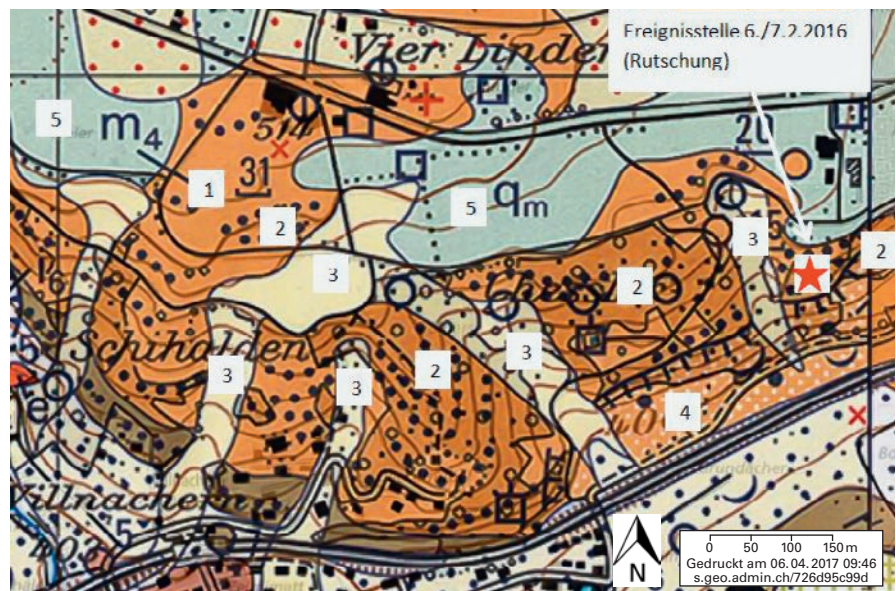
*Quelle: Geologischer Atlas der Schweiz 1:25'000, Blatt Nr. 110 «Frick-Laufenburg»*

- 1: Bohrung mit Endtiefe 31 m
- 2: Bunter, z. T. knolliger Mergel, Obere Süsswassermolasse (OSM)
- 3: Gehängeablagerungen: Verwitterungslehm, Schwemmlehm, Hanglehm
- 4: Verrutschte oder versackte Molasse
- 5: Tiefgründig verwitterte Moräne
- ★ Abrissstelle (Hangrutschung)

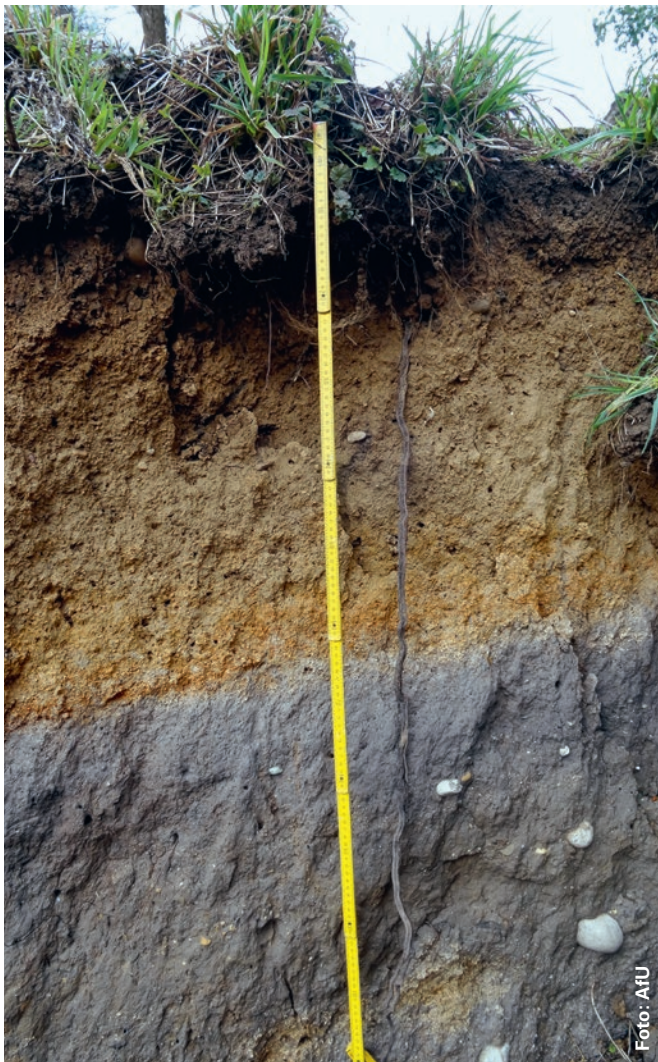
*Humose  
Deckschichten*

*Obere Süsswassermolasse:  
Fein- und Mittelsandstein sowie  
bunter, z.T. knolliger Mergel*

*Dieser Aufschluss zeigt die angetroffenen Sedimente  
der Oberen Süsswassermolasse (OSM).*

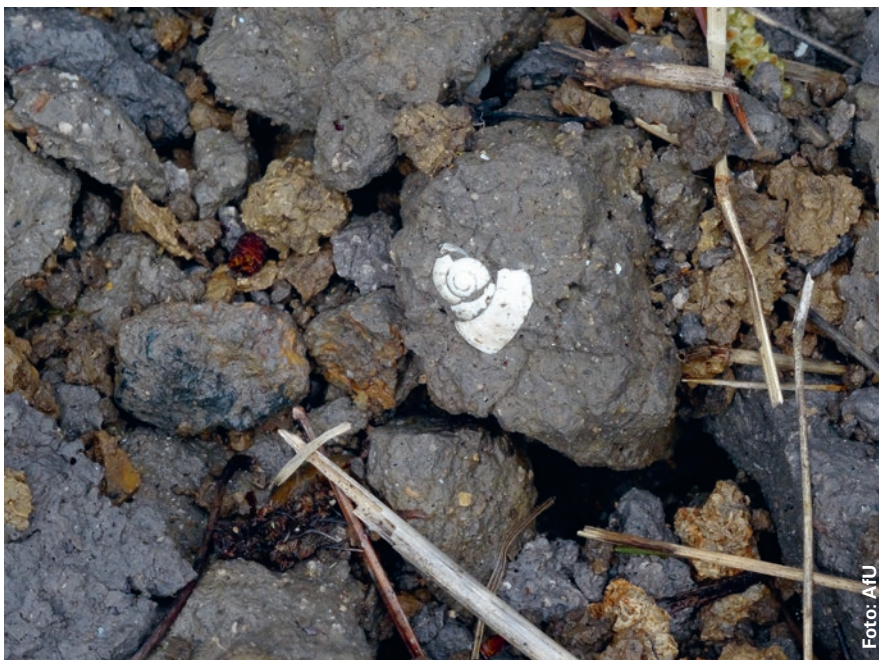
Durch die Hangrutschung wurden Aufschlüsse freigelegt, welche die lithologische Abfolge der abgelagerten Sedimente belegen. In der Rutschmasse wurden Fossilienreste von Landschnecken gefunden. Dies bezeugt, dass diese Sedimente in Seen oder untiefen Tümpeln abgelagert wurden und sehr wahrscheinlich der Oberen Süsswassermolasse zuzuordnen sind.

*In der Rutschmasse (Bunter Mergel) wurden Fossilienreste von Land-  
schnecken gefunden.*

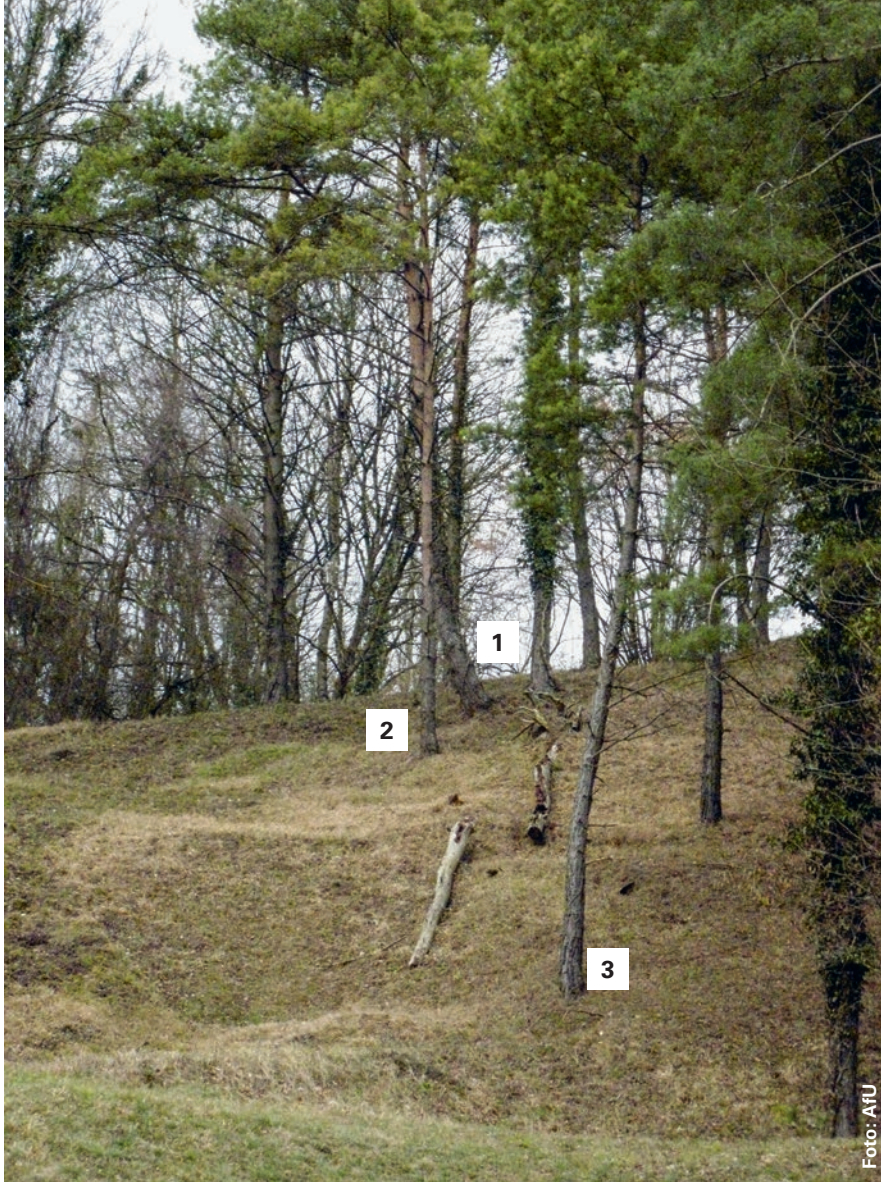
Unterhalb der Hangrutschung wurden ebenfalls Hinweise auf hangkriechende Bewegungen beobachtet. Das sind langsame, über längere Zeiträume anhaltende Bewegungen eines Hanges infolge Gravitation. Diese Kriechbewegungen lassen sich deutlich am sogenannten Säbelwuchs der Bäume erkennen, die danach streben, auch im Hang immer senkrecht zu wachsen.

Der Säbelwuchs der Bäume (1 bis 3) ist ein Indikator für kriechende Bewegungen, das heisst, der Hang bewegt sich schon länger.

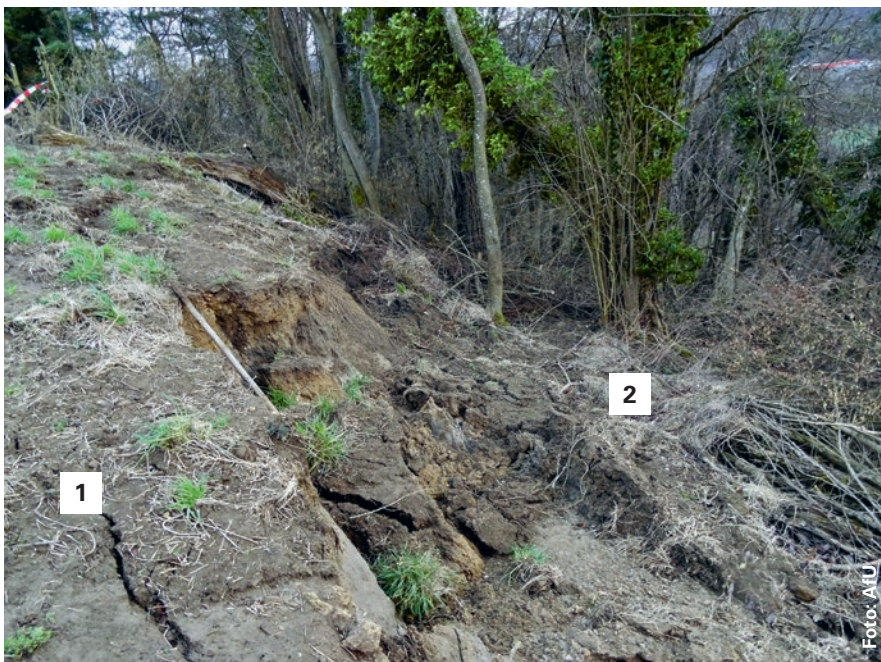
Abrisskante (1) und darunter gerutschte Bäume (2)

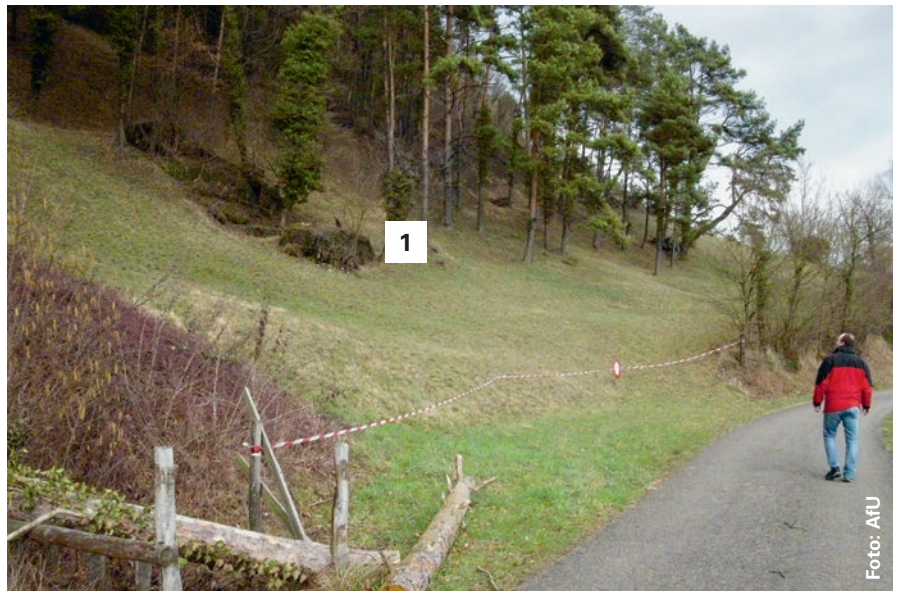
Teilabspernung des Schryberwegs mittels Band, 1 zeigt einen Aufschluss der Jüngeren Nagelfluhbänke.

Als zweite Sofortmassnahme wurde der betroffene Bereich entlang des Schryberwegs mit einem rotweissen Band abgesperrt und zudem mit einer Verbotstafel «Betreten verboten» signalisiert. So sollte verhindert werden, dass jemand den abgerutschten Hang betritt. Der Eigentümer erstellte am 7. Februar 2016 vorsorglich eine zusätzliche Absperrung im oberen Teil des Grundstücks.

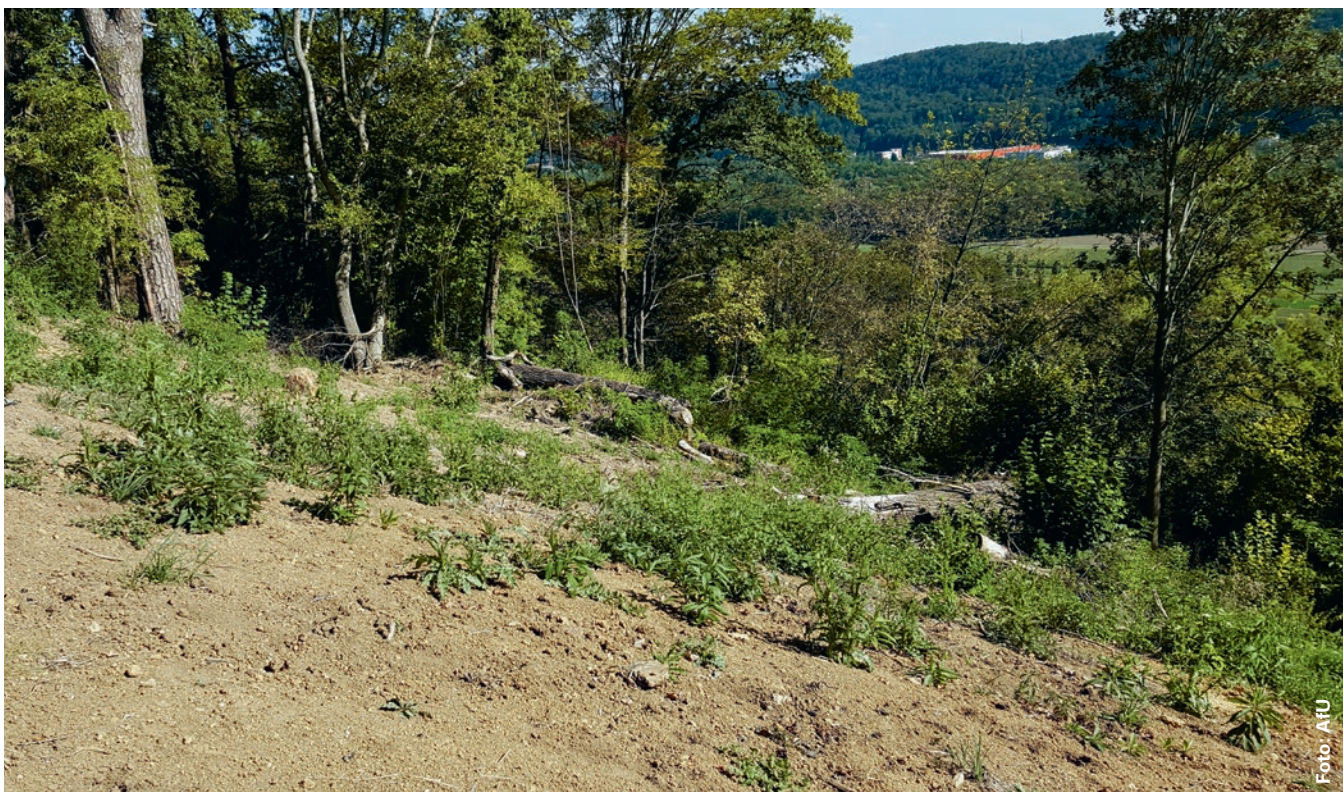
*Der sanierte Hang im Herbst 2016*
