Aarau, 6. Februar 2014/ ad, an

Nachführung der Gefahrenkarte Umgesetzte Massnahmen am Rombachbächli und Tannenbächlein

Hunziker, Zarn & Partner AG
Ingenieurbüro für Fluss- und Wasserbau

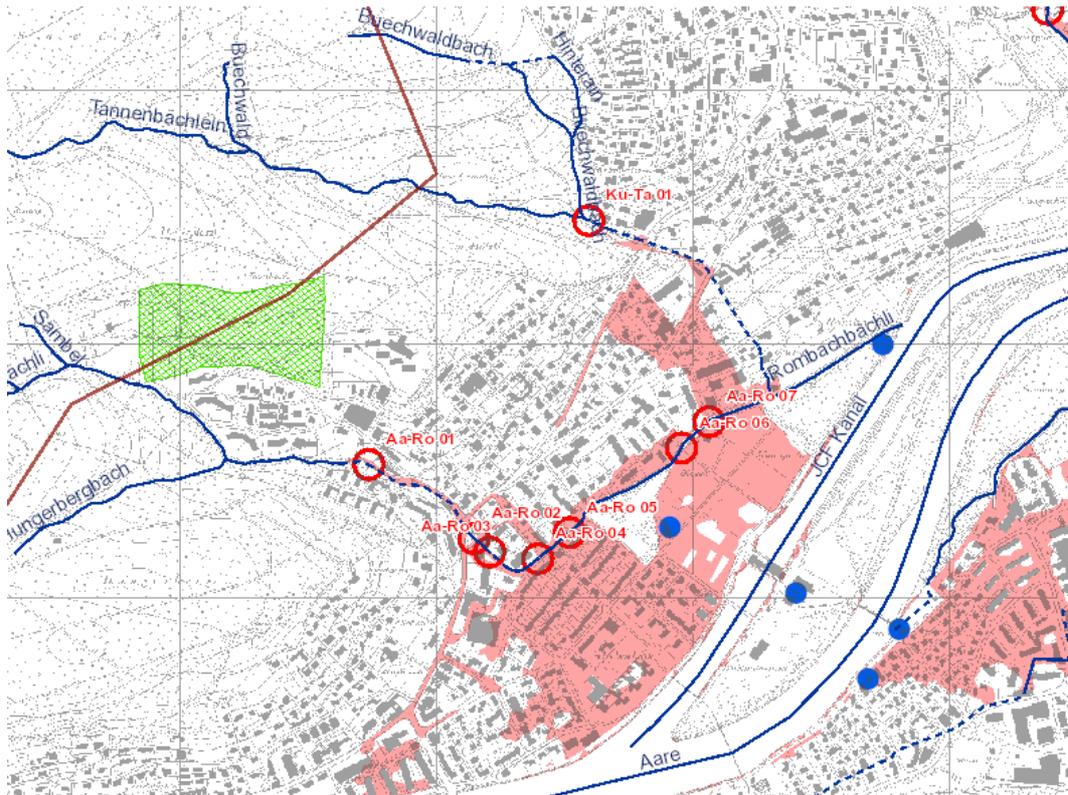
Abb. 1 Schutzdefizite aus der Gefahrenkarte 2011

Im Rahmen der Gefahrenkartenkartierung wurden 2011 u.a. die Einläufe zu den Eindolungen am Tannenbächlein (Ku-Ta 01) und am Rombachbächli (Aa-Ro 01) beurteilt (vgl. Abb. 1).

Die Abflusskapazität beider Eindolungen ist theoretisch für ein 100-jähriges Ereignis (HQ_{100}) ausreichend (vgl. Tabelle 1 und 2). Aufgrund des bewaldeten Einzugsgebietes ist bei Hochwasserereignissen jedoch von einem erheblichen Schwemmholt- und Geschiebetransport auszugehen, welcher laut unserer Beurteilung (2011) zu einer Verklausung der vorhandenen Rechen und einer daraus resultierenden, grossflächigen Überflutung des Siedlungsgebiets führt (vgl. Abb. 2).

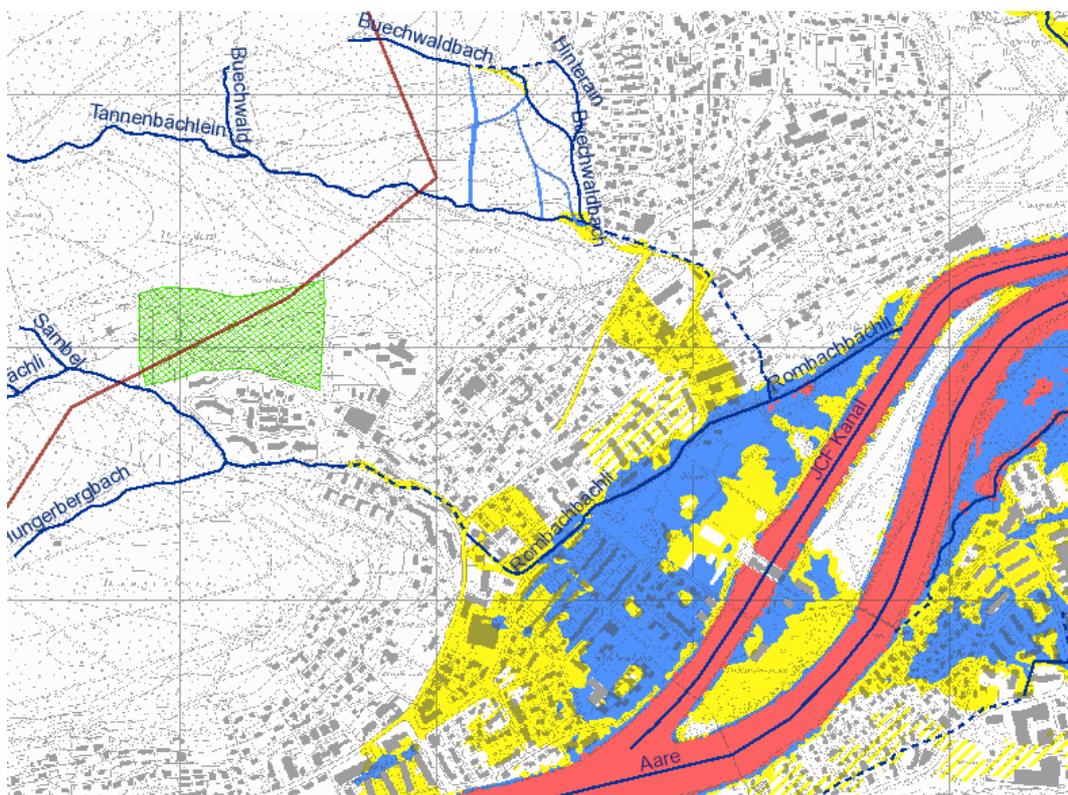
Abb. 2: Ausschnitt aus der Gefahrenkarte 2011

Beim Tannenbächli austretendes Wasser fliesst hangabwärts, zunächst über die Neue Stockstrasse und den Waldweg, auf die Alte Stockstrasse und von da in die Bibersteinerstrasse.

Beim Rombachbächli austretendes Wasser fliesst über die Gehrenstrasse auf die Küttigerstrasse und von dort hangabwärts resp. zum Teil nach Aarau.

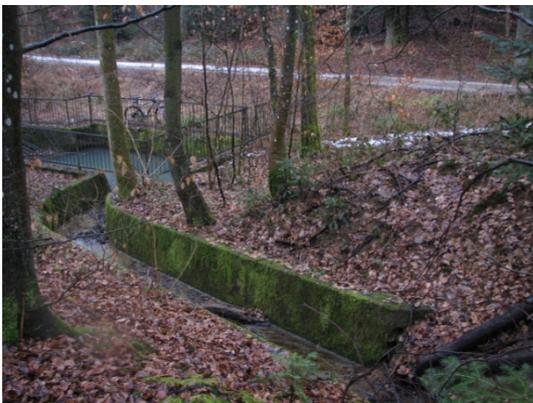
Buechwaldbach vor Massnahmen

Für das Tannenbächlein und den dort einmündenden Buechwaldbach haben wir der Gemeinde Küttigen im April 2011 Vorschläge unterbreitet, um das Verklausungsrisiko zu verringern und Austritte bei einem HQ_{100} zu verhindern. An beiden Gewässern sollten in den offenen Gerinneabschnitten Grobrechen und zusätzlich ein überlastbarer Einlaufrechen am Beginn der Eindolung vorgesehen werden.

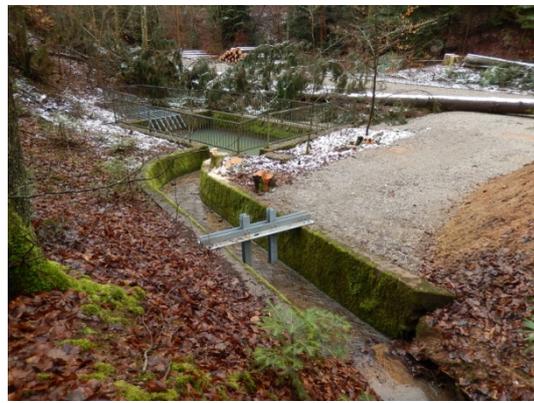
Anhand einer durch uns am 24. Januar 2014 durchgeführten Begehung können wir die korrekte Umsetzung der Massnahmenvorschläge bestätigen (vgl. untenstehende Bildstrecke). Das Verklausungsrisiko bei einem HQ_{100} ist dementsprechend nicht mehr gegeben.

Buechwaldbach mit Grobrechen

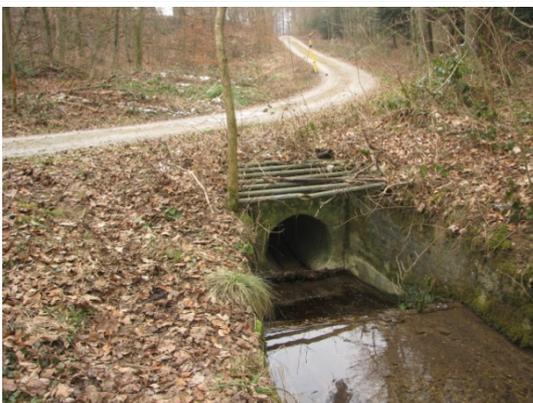
Tannenbächlein vor Massnahmen

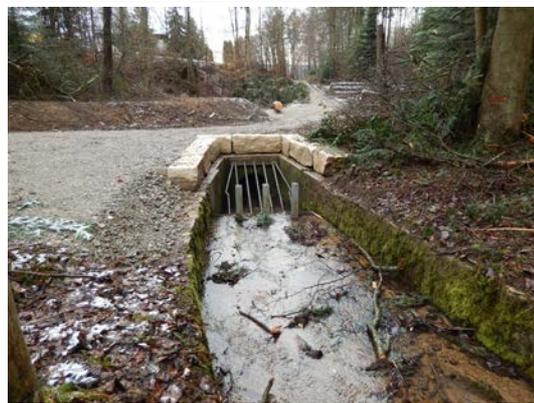
Tannenbächlein mit Grobrechen

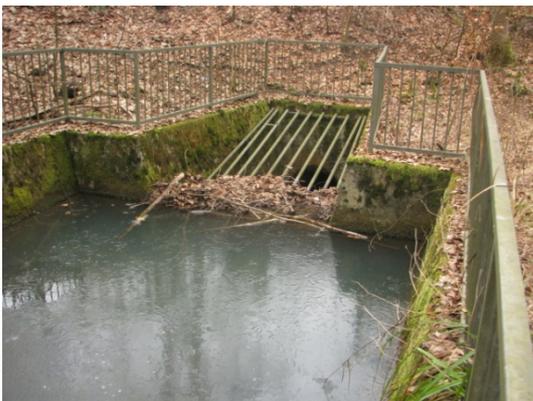
Tannenbächlein vor Massnahmen

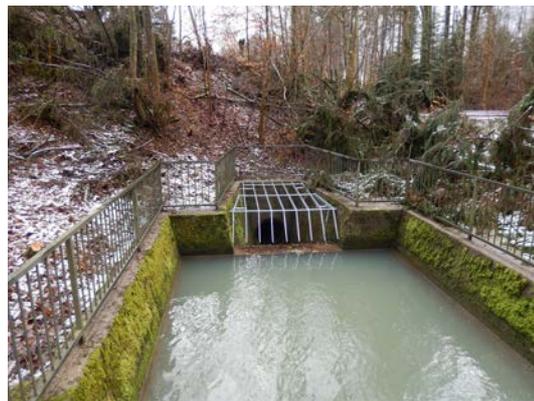
Tannenbächlein mit neuem Einlaufrechen

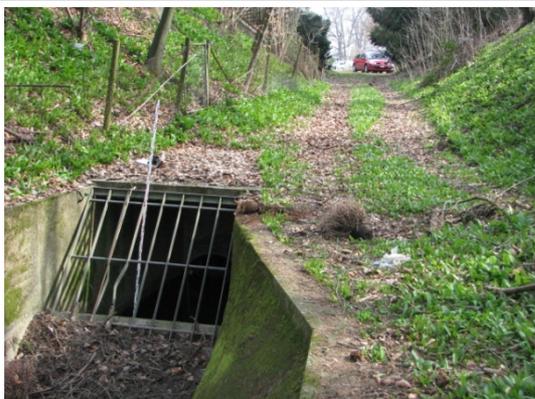
In der Gefahrenkartierung 2011 wurde am Rombachbächli beim Einlauf zur Eindolung ein deutliches Verklausungsrisiko festgestellt. Problematisch war insbesondere ein direkt am Rohreinlauf angebrachter Rechen. Im April 2013 wurden durch uns der Gemeinde folgende Vorschläge unterbreitet:

Rombachbächli vor Massnahmen

- Entfernen des (zweiten) Rechens direkt am Rohranfang. Der äussere Schrägrechen kann in der jetzigen Form erhalten.
- Intensivieren des Gewässerunterhalts, d.h. regelmässiges Freiräumen des Rechens und des Rückhalteraums vor dem Einlauf.
- Schnittholz sollte zukünftig nicht im Gewässerraum deponiert werden, so dass das Schwemmholtzpotential etwas reduziert wird.
- Optional könnte vor dem Einlaufbauwerk ein einfacher Grobrechen aus Holzpfählen (Höhe bis zu 1 m, Abstand der Pfähle 40 bis 50 cm) angeordnet werden.

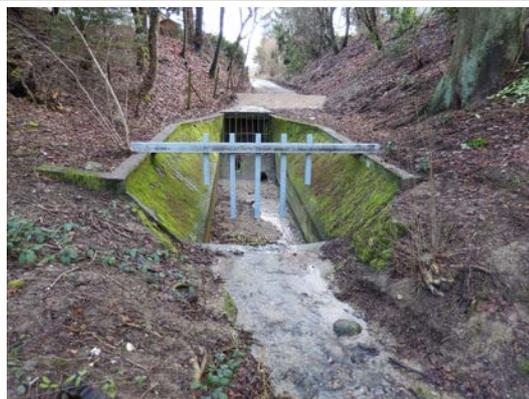
Anhand einer durch uns am 24. Januar 2014 durchgeführten Begehung konnten wir die korrekte Umsetzung der Massnahmenvorschläge feststellen (vgl. untenstehende Bildstrecke). Das Verklausungsrisiko bei einem HQ_{100} ist dementsprechend nicht mehr gegeben.

Grobrechen und geräumter Rückhalteraum

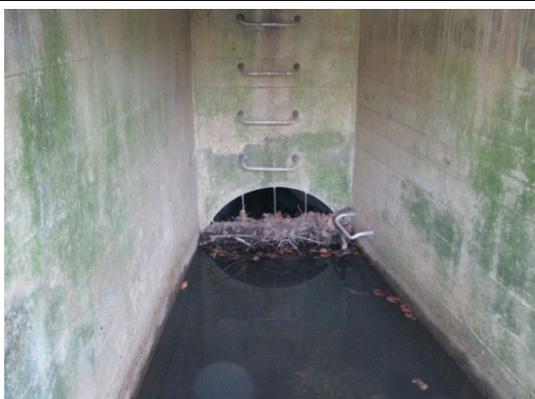
Innerer Rechen vor Massnahmen (man beachte die Verklausung)

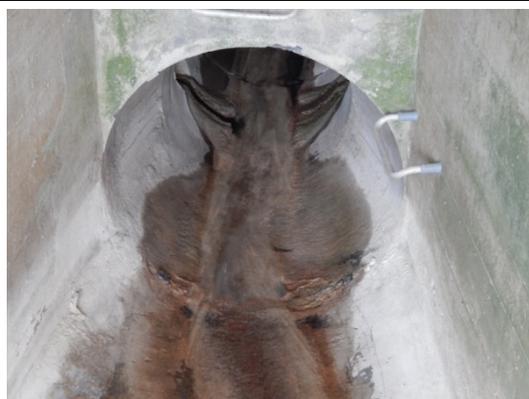
Entfernter Rechen am Rohrübergang

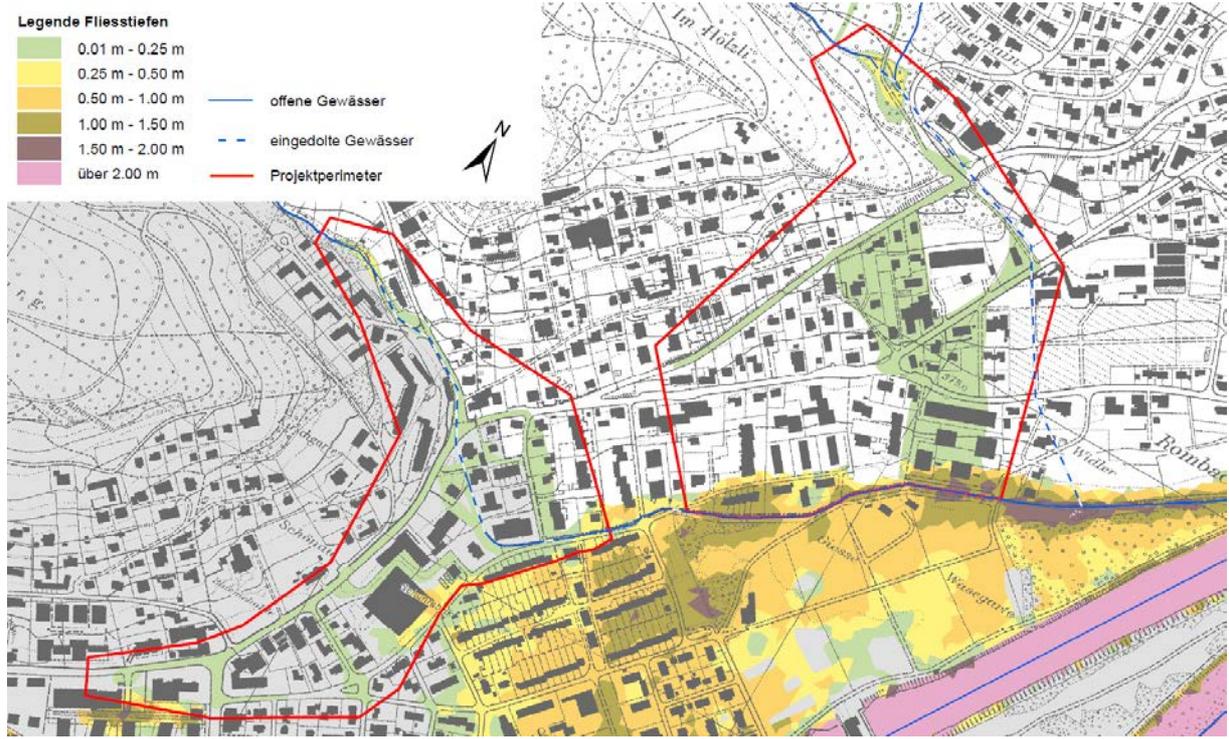
Abb. 3: Fliesstiefenkarte HQ100 vor den baulichen Massnahmen (Stand 2011)

Ein Vergleich der Fliesstiefenkarte HQ_{100} ist in Abb. 3 und Abb. 4 dargestellt. Durch die Massnahmen verändert sich in Küttigen und Aarau das Gefährdungsbild bei einem HQ_{100} deutlich. Da bei einem HQ_{300} weiterhin Austritte zu erwarten sind, bleibt die bisherige HQ_{300} -Fliesstiefenkarte bestehen.

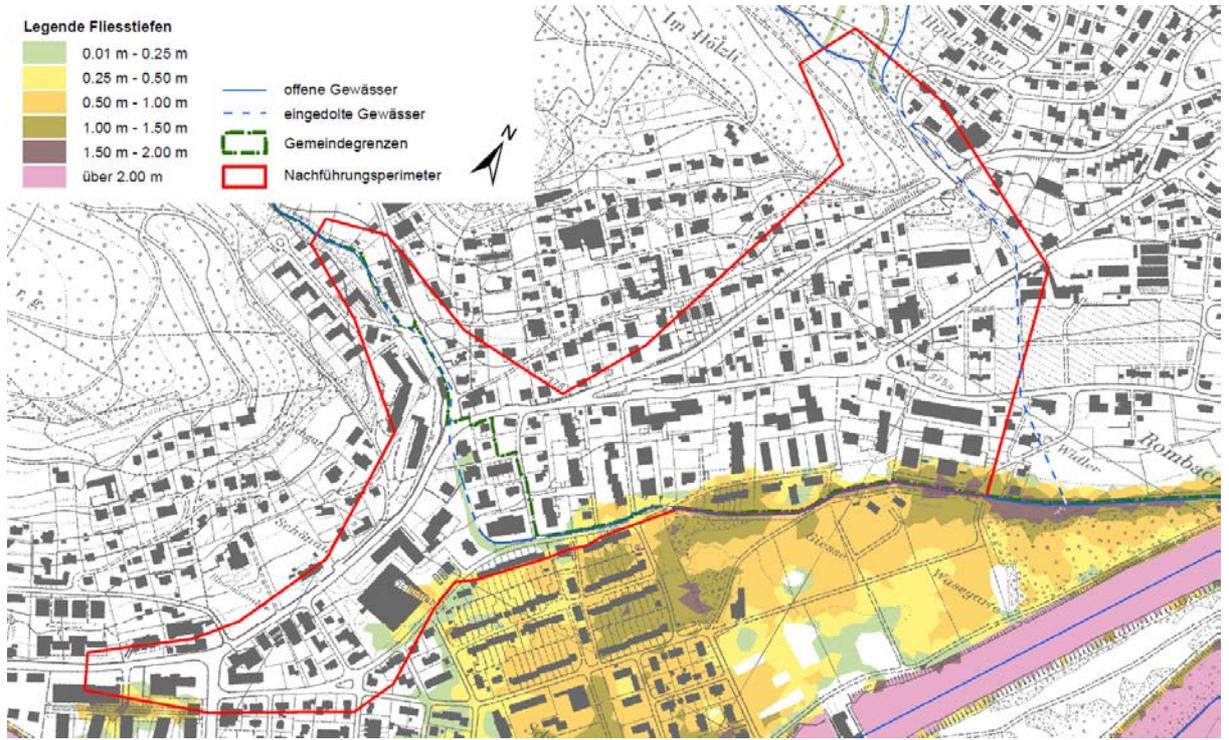
Abb. 4 Fliesstiefenkarte HQ100 nach den baulichen Massnahmen (Stand 2014)

Infolge der umgesetzten baulichen Massnahmen am Rombachbächli und Tannenbächli treten bei einem HQ_{100} keine Austritte mehr an den beiden bisherigen Schwachstellen Ku-Ta 01 und Aa-Ro 01 (vgl. Abb. 1) auf. Neu sind an beiden Stellen erst ab einem HQ_{300} (aufgrund ungenügender Abflusskapazitäten) Austritte zu erwarten. Die Hochwasserabflüsse, Kapazitäten und Wasseraustritte sind in der Tabelle 1 und Tabelle 2 angegeben.
