**DEPARTEMENT
BAU, VERKEHR UND UMWELT**
Abteilung Landschaft und Gewässer

KURZBERICHT

Anpassungen an Nachführung Gefahrenkarte Wölflinswil

Anpassungen der Nachführung Gefahrenkarte Wölflinswil: Gebiet Mülimatt

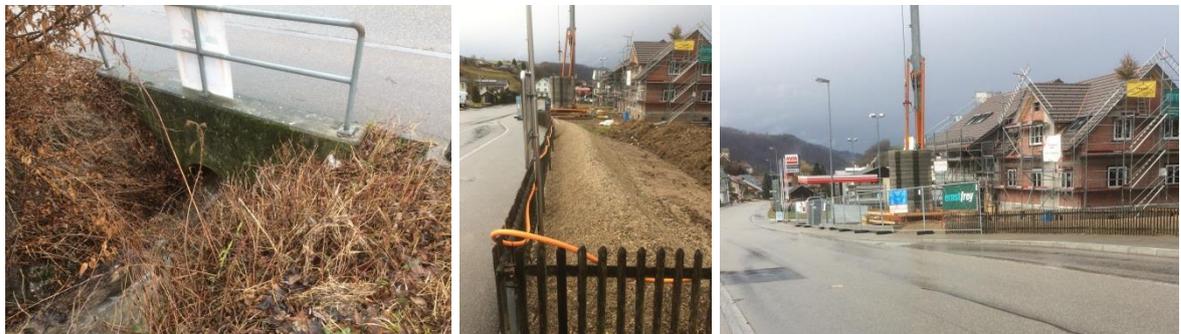
Das Gebiet Mülimatt weist eine Gefährdung auf durch die Schwachstelle „wö-sta-1“ an der Mühlmet-Strasse gegenüber der Bushaltestelle Mühlmatt. Diese Schwachstelle am Stampigrabe (siehe Abb. 1) weist bereits ab einem HQ₃₀ eine ungenügende Kapazität auf, sodass das Wasser erst entlang der Mühlmet-Strasse, dann nach der AVIA-Tankstelle über die Parzelle Nr. 293 in nordöstlicher Richtung abfließt und anschliessend mehrere Parzellen im Gebiet Mülimatt gefährdet.

Entlang der Parzellen Nrn. 1058 und 295 wurden inzwischen ein Schutzwall und eine Mauer entlang der Strasse errichtet, um die Wassermassen auf der Strasse abfließen zu lassen, ohne Gefährdung der vorgenannten Parzellen.

Abb. 1: Schwachstelle wö-sta-1, Wall Auf Parz. Nr. 1058, Situation an Mühlmet-Strasse Parz. Nrn. 1058 & 295

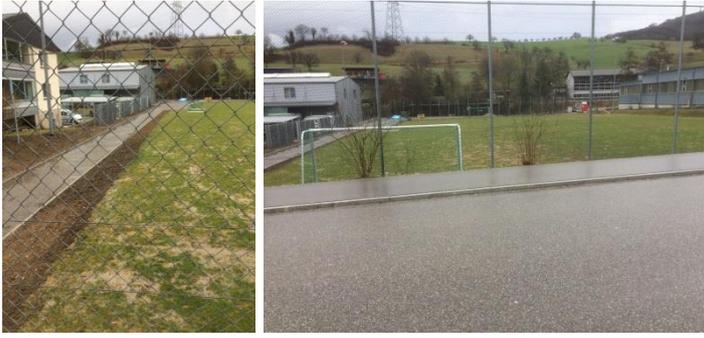
Ausserdem wurde der Nordgrenze der Parzelle Nr. 293 entlang bis zum Dorfbach/Wölflinswilerbach ein Fussweg mit ableitender Funktion erstellt (Abb. 2), welcher das auf vorgenannter Parzelle abfließende Wasser bis zu einem HQ₁₀₀ in den Dorfbach/Wölflinswilerbach ableitet.

Abb. 2: Situation an Nordgrenze der Parzelle Nr. 293, Blickrichtung Osten

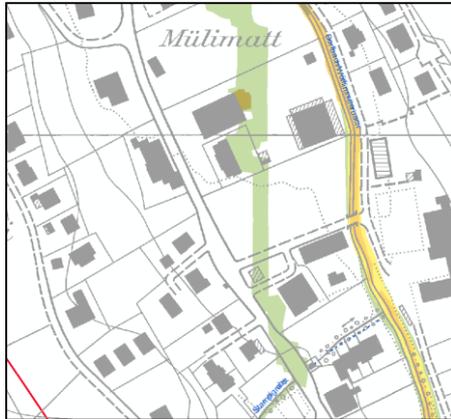
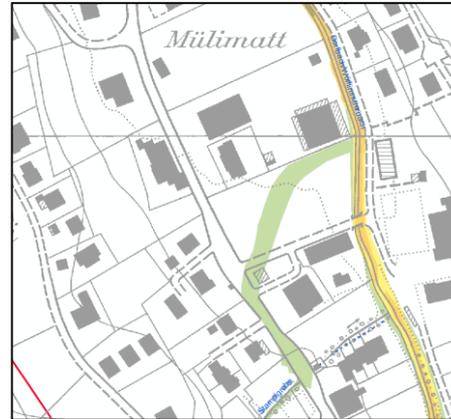
HQ₃₀:

Die Anpassungen an den Fliesstiefenkarten zeigen sich folgendermassen:

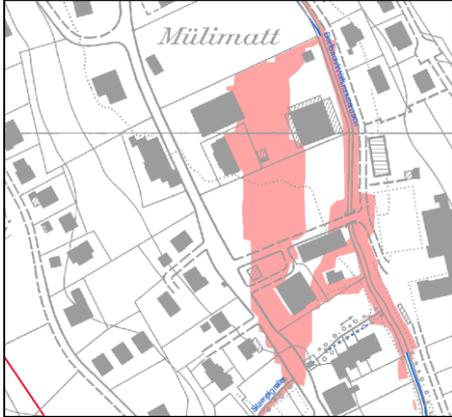
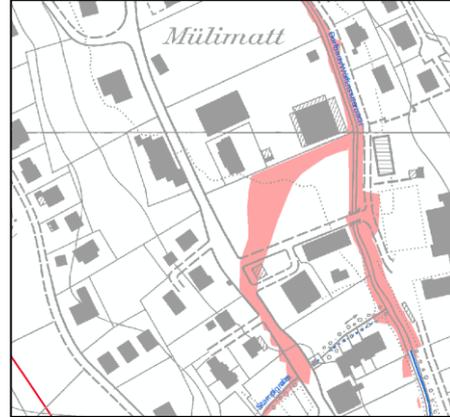
Anpassungen Mülimatt:

Entsprechend der angepassten Fliesstiefenkarten von HQ₃₀, HQ₁₀₀ und HQ₃₀₀ wurden die Schutzdefizitflächen überarbeitet gemäss folgenden Abbildungen:

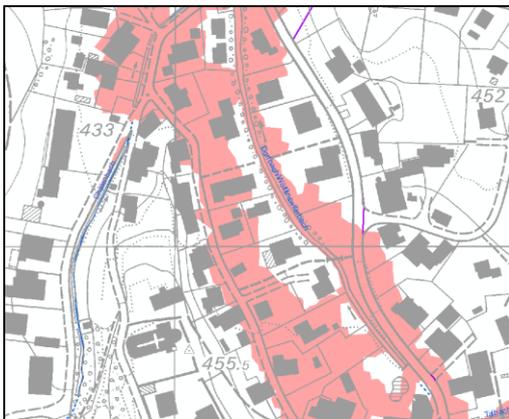
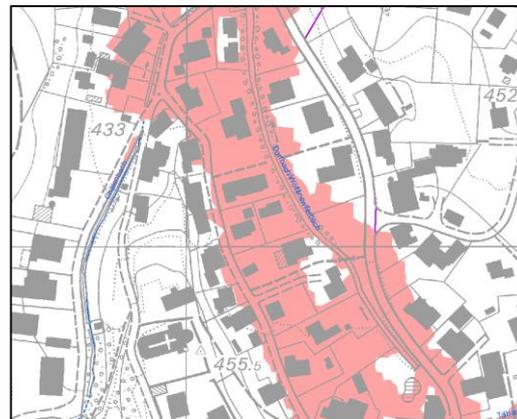
Korrekturen im Bereich Bodenstrasse:

Im Bereich der Bodenstrasse im Zentrum von Wölflinswil mussten Korrekturen der Schutzdefizitflächen vorgenommen werden, gemäss den folgenden Abbildungen:

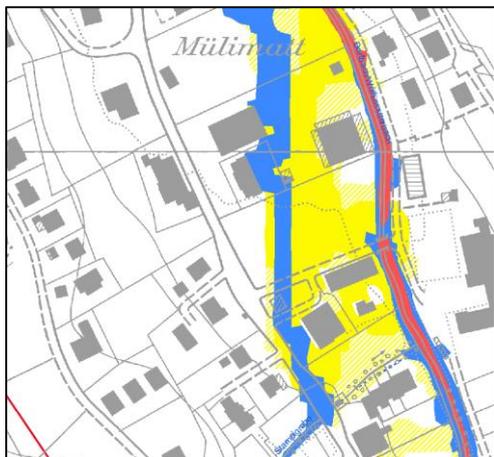
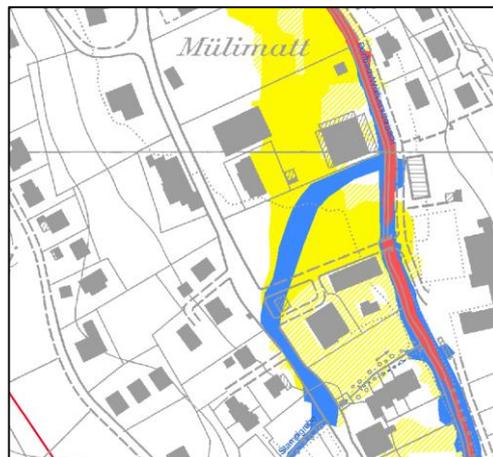
Anpassung Gefahrenkarte

Die Gefahrenkarte musste ebenfalls gemäss den Fliesstiefenkarten von HQ₃₀, HQ₁₀₀ und HQ₃₀₀ angepasst werden. Die Anpassungen zeigen sich folgendermassen:
