# Revision Gefahrenkarte Hochwasser

## Gemeinde Boswil

**17. Oktober 2013**

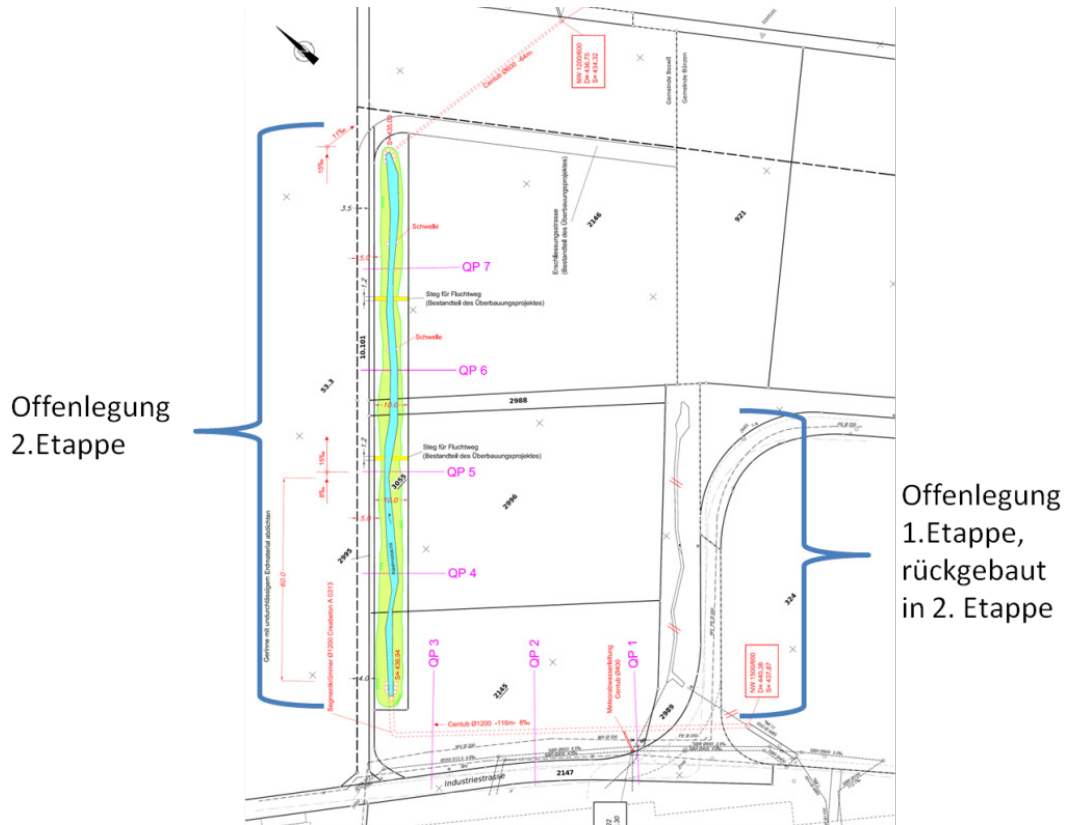
Im Bereich der Industrie-/ Grenzstrasse wurden in mehreren Etappen Neubauten durch die ALPORIT AG erstellt (vgl. Abb. 1). In einem ersten Schritt wurde das Riedmisbächli nach der Querung der Industriestrasse entlang der Gemeindegrenze Boswil/ Bünzen bereits einmal offen gelegt. Im Zuge einer weiteren Ausbaustufe wurde das Riedmisbächli nach der Querung der Industriestrasse Richtung Nordwesten verlegt. Das Gewässer wird dabei neu offen entlang der Grenzstrasse geführt. Die seit der ersten Offenlegung bestehende Querung der Industriestrasse mit einem Durchmesser von

1200 mm wurde bis zur Grenzstrasse weitergeführt. Die Rückführung in die bestehende Leitung erfolgt mit einem Rohr mit 600 mm Durchmesser. Der Durchmesser verringert sich bei der Gemeindegrenze Boswil/Bünzen auf die 500 mm der bestehenden Leitung.

Abb. 1: Änderungen am Riedmispächli gegenüber Stand GK 2004 im Bereich der neuen Produktionshallen der Swisspor an der Industriestrasse

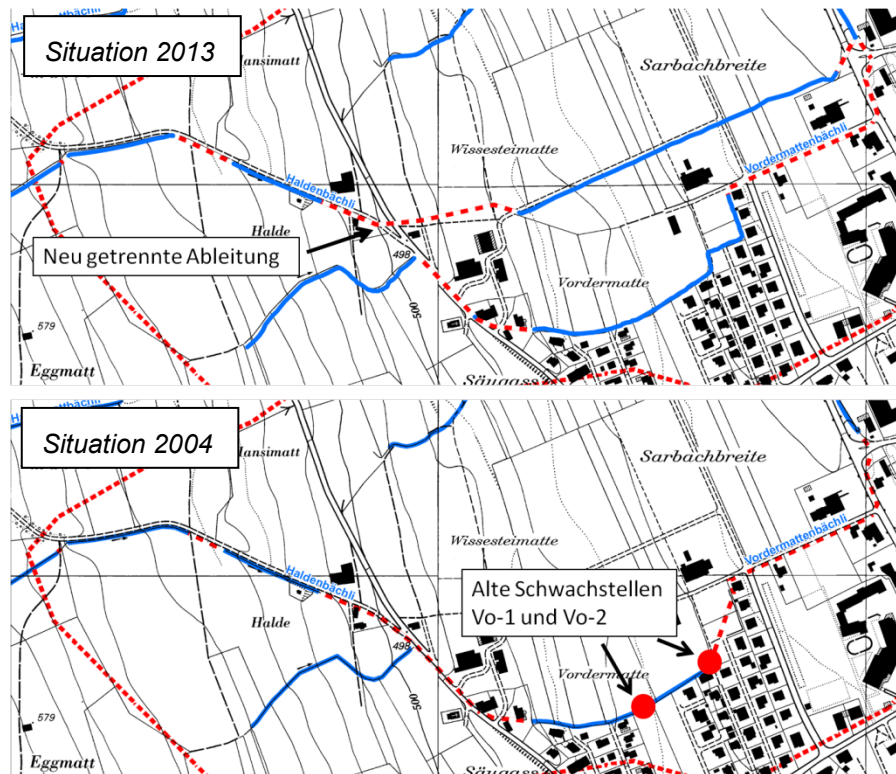
Auch an diesem Gewässer wurden im Zusammenhang mit der Melioration Änderungen vorgenommen. Die Kapazität des Einlaufs zur bestehenden Eindolung oberhalb der Halde wurde vergrössert (neuer Durchmesser 500 mm). Neu wird die eingedolte Leitung ab dem Haldenhof nicht in die Eindolung des Vordermattbächli geführt, sondern das Wasser wird getrennt abgeleitet und kommt im neu erstellen Bachlauf unterhalb der Niesenbergstrasse wieder zum Vorschein (vgl. Abb. 2). Der neue Gewässerabschnitt reicht bis zur Kantonsstrasse. Es gibt diverse Eindolungen zur Unterquerung von Flurwegen oder zur Erschliessung des Landwirtschaftslands. Nach der Unterquerung der Kantonsstrasse vereinigt sich das Haldenbächli wiederum mit dem Vordermattbächli. Die Strecke von der Kantonsstrasse bis zur Unterquerung der Eisenbahnlinie der SBB bleibt gegenüber der alten Gefahrenkarte unverändert.

Abb. 2: Neue Bachläufe des Haldenbächlis und des Vordermattbächlis (oben) und Bachverlauf Stand Gefahrenkarte 2004 (unten)

Im Rahmen der Melioration wurden bauliche Massnahmen im Bereich der bisherigen Schwachstellen Vo-1 und Vo-2 durchgeführt (vgl. Abb. 2). Im Bereich der alten Schwachstelle Vo-1 (offenes Gerinne) wurde das Gerinne auf dem ganzen offenen Abschnitt ca. 2 m nach Norden verlegt. Von der alten Schwachstelle Vo-2 (Einlauf Eindolung) bis zur Lindbergstrasse wird der Bach neu offen geführt, bevor der Bach wieder in die alte Eindolung eingeleitet wird. Die Kapazität der alten Leitung (Durchmesser 400 mm) wurde dabei nicht erhöht.

Diverse kürzere Eindolungen sind auf diesem Abschnitt aus Erschliessungsgründen für das Landwirtschaftsland erstellt worden. Entgegen den Projektunterlagen wurden hier Rohre mit einem Durchmesser von nur 50 cm statt den vorgesehenen 60 cm verbaut.

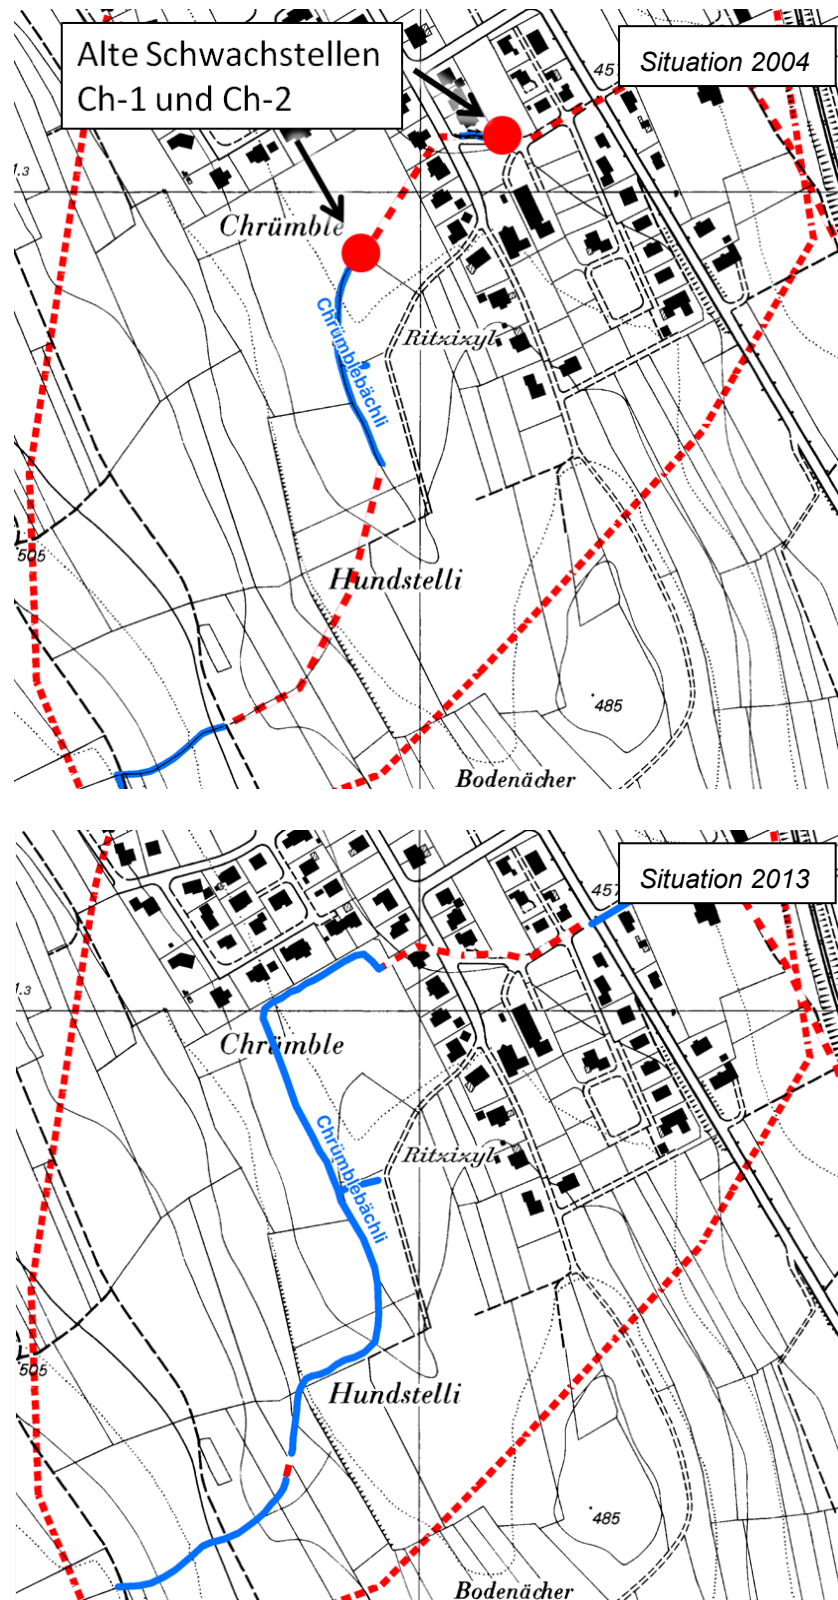
Das Chrümblebächli wurde auf zwei längeren Strecken offen gelegt (vgl. Abb. 3). Der erste Abschnitt reicht von der Querung des Flurwegs, unterhalb der Chilhalde, bis in den bereits offenen Gewässerabschnitt westlich der Rigistrasse. Die Flurwege werden dabei mittels kurzer Rohreindolungen unterquert. Im Bereich der alten Schwachstelle Ch-1 wird das Gerinne neu der Höhe folgend offen bis zu den Häusern fortgeführt. Weiter folgt der Bachlauf den Parzellengrenzen in östlicher Richtung. Durch einen neu

gestalteten Einlauf wird der Bach wieder in die alte Leitung zurückgeführt, wobei der ehemals kurze offene Abschnitt mit der Schwachstelle Ch-2 nicht mehr offen geführt wird.

Abb. 3: Bachverlauf Chrümblebächli Stand Gefahrenkarte 2004 (oben)  
Neuer Bachverlauf Chrümblebächli (unten)

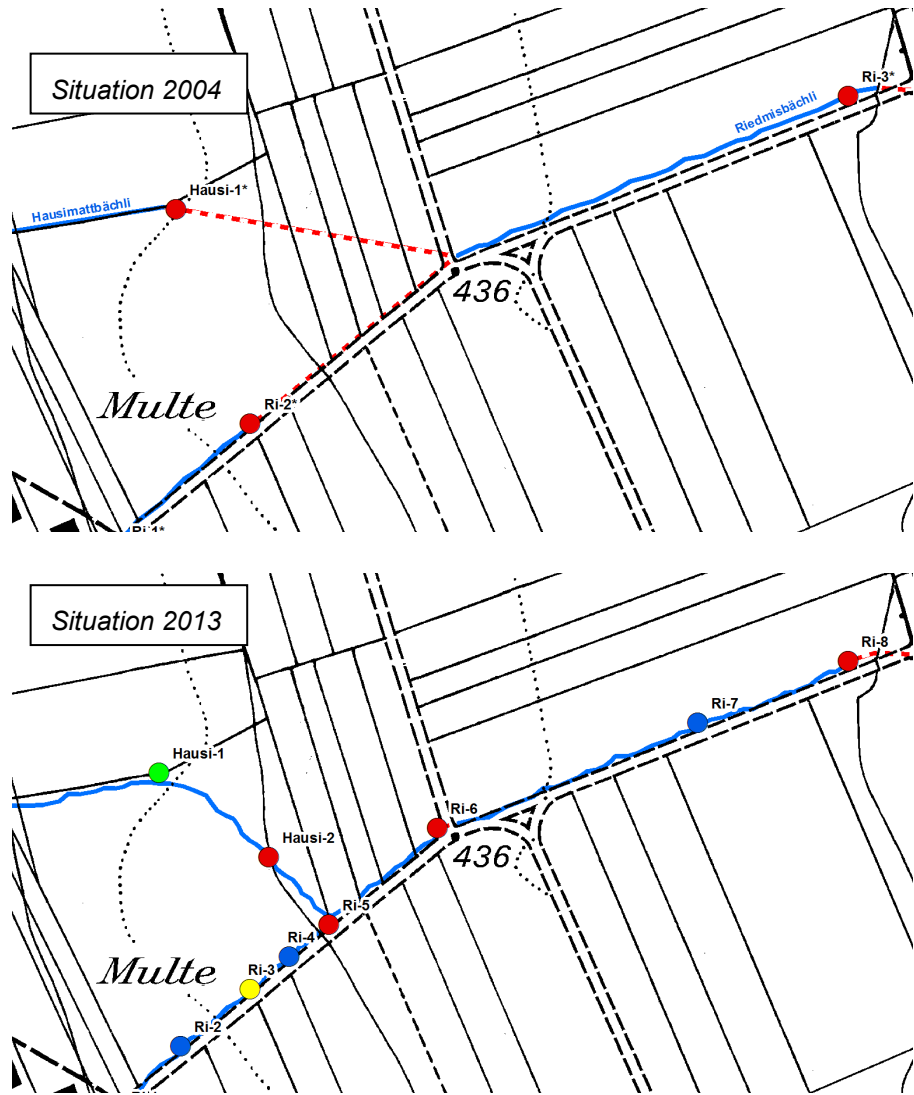
Die Schwachstelle Hausi-1\* der Gefahrenkarte Stand 2004 fällt aufgrund der Offenlegung des Hausimattbächlis weg.

Zur Beurteilung des neu gestalteten Bereichs wurden mehrere Querprofile entlang des offengelegten Bachlaufs aufgenommen (vgl. Abb. 4 unten und Tab. 3). Neu weist der Bach unterhalb der alten Schwachstelle Kapazitätsdefizite (beim Querprofil Hausi-2 ist der Bach nur 45 cm tief) ab einem HQ<sub>30</sub> auf. Dementsprechend ergeben sich hinsichtlich des Gefährdungsbildes nur geringfügige Änderungen.

Stelle	Austritt ab	Problem
Hausi-1	HQ <sub>300</sub>	Unzureichende Abflusskapazität des offenen Bachlaufs
Hausi- 2	HQ <sub>30</sub>	Ungenügende Abflusskapazität des offenen Bachlaufs

Abb. 4 Übersicht der Schwachstellen am Hausimattbächli, GK Stand 2004 (oben) und GK nM (unten). Austritte ab: rot = HQ<sub>30</sub>, blau = HQ<sub>100</sub>, grün = HQ<sub>300</sub>, gelb = EHQ

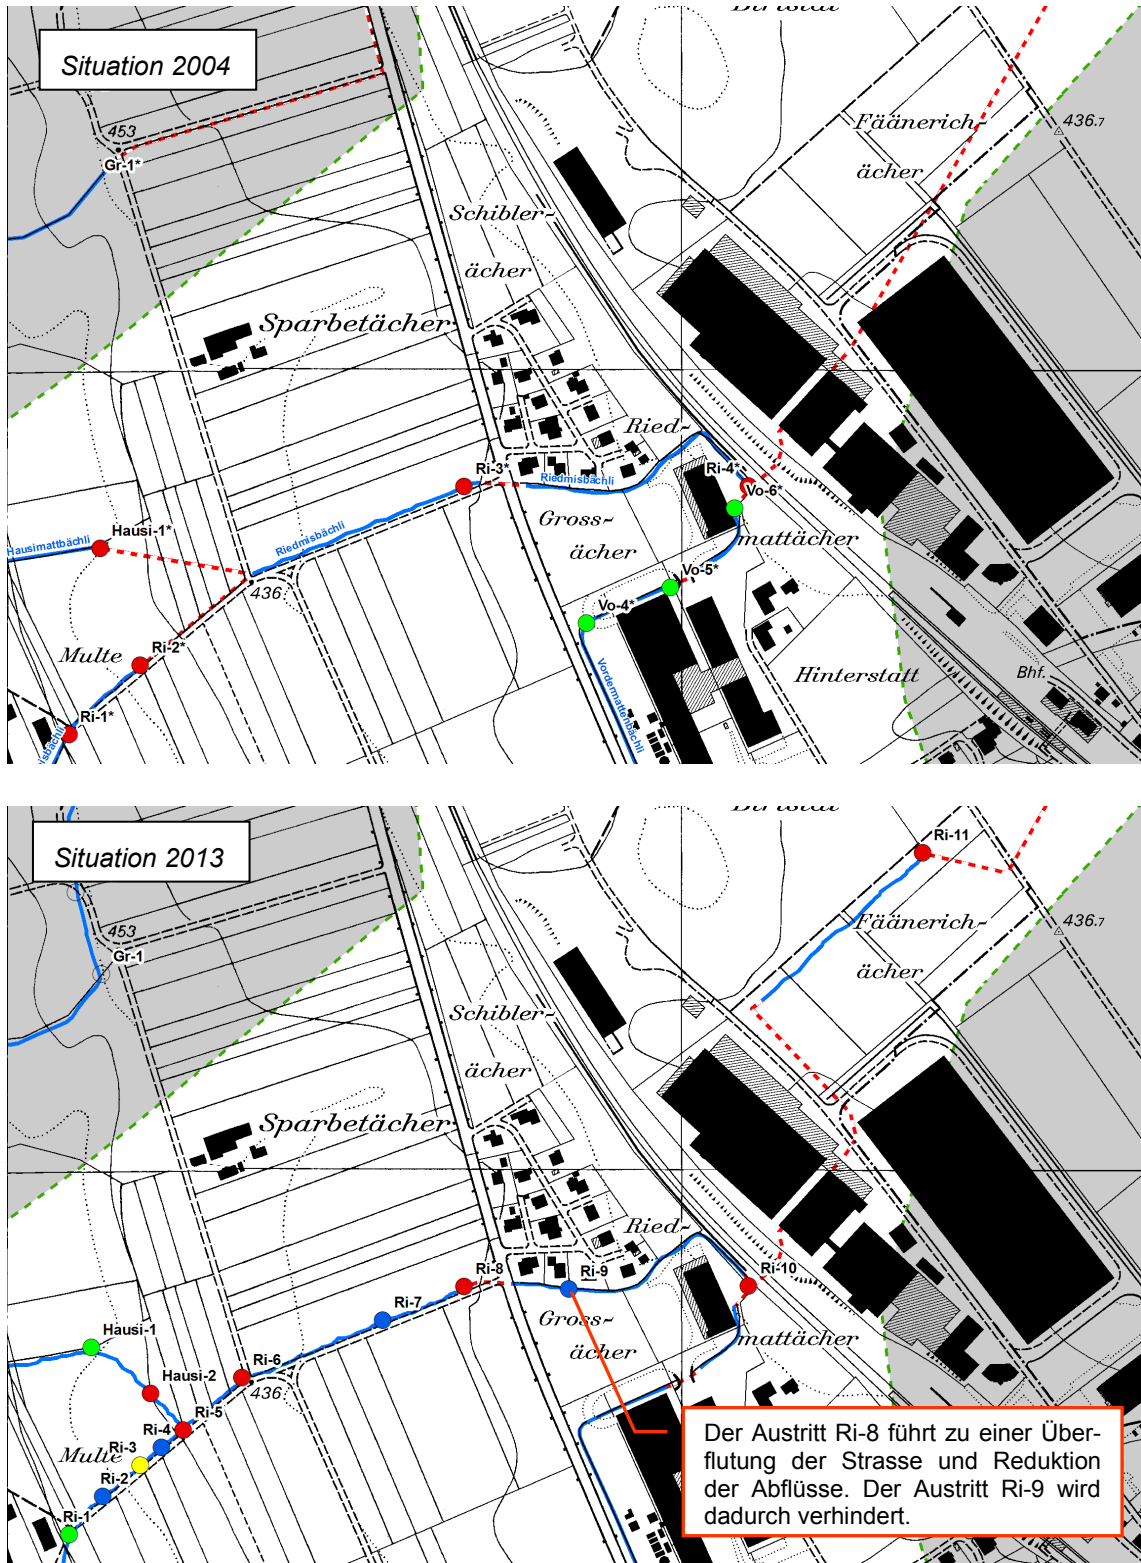
Die bisherige Schwachstelle Ri-1\* wurde durch die Vergrösserung des Rohrdurchmessers entschärft. Neu tritt dort erst bei einem HQ<sub>300</sub> Wasser aus. Durch die Offenlegung des Baches fällt die bisherige Schwachstelle Ri-2\* weg. An den beiden Schwachstellen Ri-3\* und Ri-4\* (Querung der Kantonsstrasse bzw. der SBB-Geleise) wurden keine Massnahmen getroffen. Anhand der erneuten Feldbegehungen ergaben sich teilweise geringe Anpassungen der Überflutungsflächen gegenüber der Beurteilung von 2004.

Zur Beurteilung des neu gestalteten Bereichs, oberhalb der ehemaligen Eindolung, wurden mehrere Querprofile entlang des offengelegten Bachlaufs und der kurzen Rohrabschnitte aufgenommen (vgl. Abb. 5 unten und Tab. 6). Die Kapazität der verlegten Rohre reicht bei einem HQ<sub>100</sub> nicht mehr aus, weshalb sich dort Wasseraustritte analog der Gefahrenkarte 2004 ergeben. Nach der Einmündung des Hausimattbächlis ist aufgrund der erhöhten Wassermenge auch bei der Strasse in Richtung Alpenblick (Ri-6, GKnM) mit Wasseraustritten ab einem HQ<sub>30</sub> zu rechnen. Neu ergibt sich östlich der SBB-Gleise, entlang der Swisspor-Hallen, bei der Rückführung des

offengelegten Baches in die bestehende Eindolung, ein Kapazitätsengpass ab einem HQ<sub>30</sub>.

Abb. 5 Übersicht der Schwachstellen am Riedmischächli, GK Stand 2004 (oben) und GK nM (unten). Austritte ab: rot = HQ<sub>30</sub>, blau = HQ<sub>100</sub>, grün = HQ<sub>300</sub>, gelb = EHQ

Stelle	Austritt ab	Problem
Ri-1	HQ300	Unzureichende Abflusskapazität des Rohres
Ri-2	HQ100	Ungenügende Abflusskapazität des Rohres
Ri-3	EHQ	Geschiebeablagerungen im offenen Bachlauf
Ri-4	HQ100	Ungenügende Abflusskapazität des Rohres
Ri-5	HQ30	Ungenügende Abflusskapazität des Rohres
Ri-6	HQ30	Ungenügende Abflusskapazität des Rohres
Ri-7	HQ100	Ungenügende Abflusskapazität des offenen Bachlaufs
Ri-8	HQ30	Ungenügender Durchmesser der bestehenden Eindolung (50 cm)
Ri-9	HQ300 (HQ100)	Unzureichende Abflusskapazität des Bachprofils; theoretisch bereits ab einem HQ100. Aufgrund des „sicheren“ Wasseraustritts am Durchlass Wohlerstrasse (Profil Ri-8) und der südlichen Überströmung der Fläche „Grossächer“ wird der tatsächliche Abfluss beim Profil Ri-9 aber bei einem HQ100 auf ein unkritisches Niveau reduziert <sup>1</sup> .
Ri-10	HQ30	Ungenügender Durchmesser der bestehenden Eindolung (50 cm) vor dem SBB-Durchlass

Ri-11	HQ30	Ungenügender Durchmesser bestehende Eindolung (65 cm)

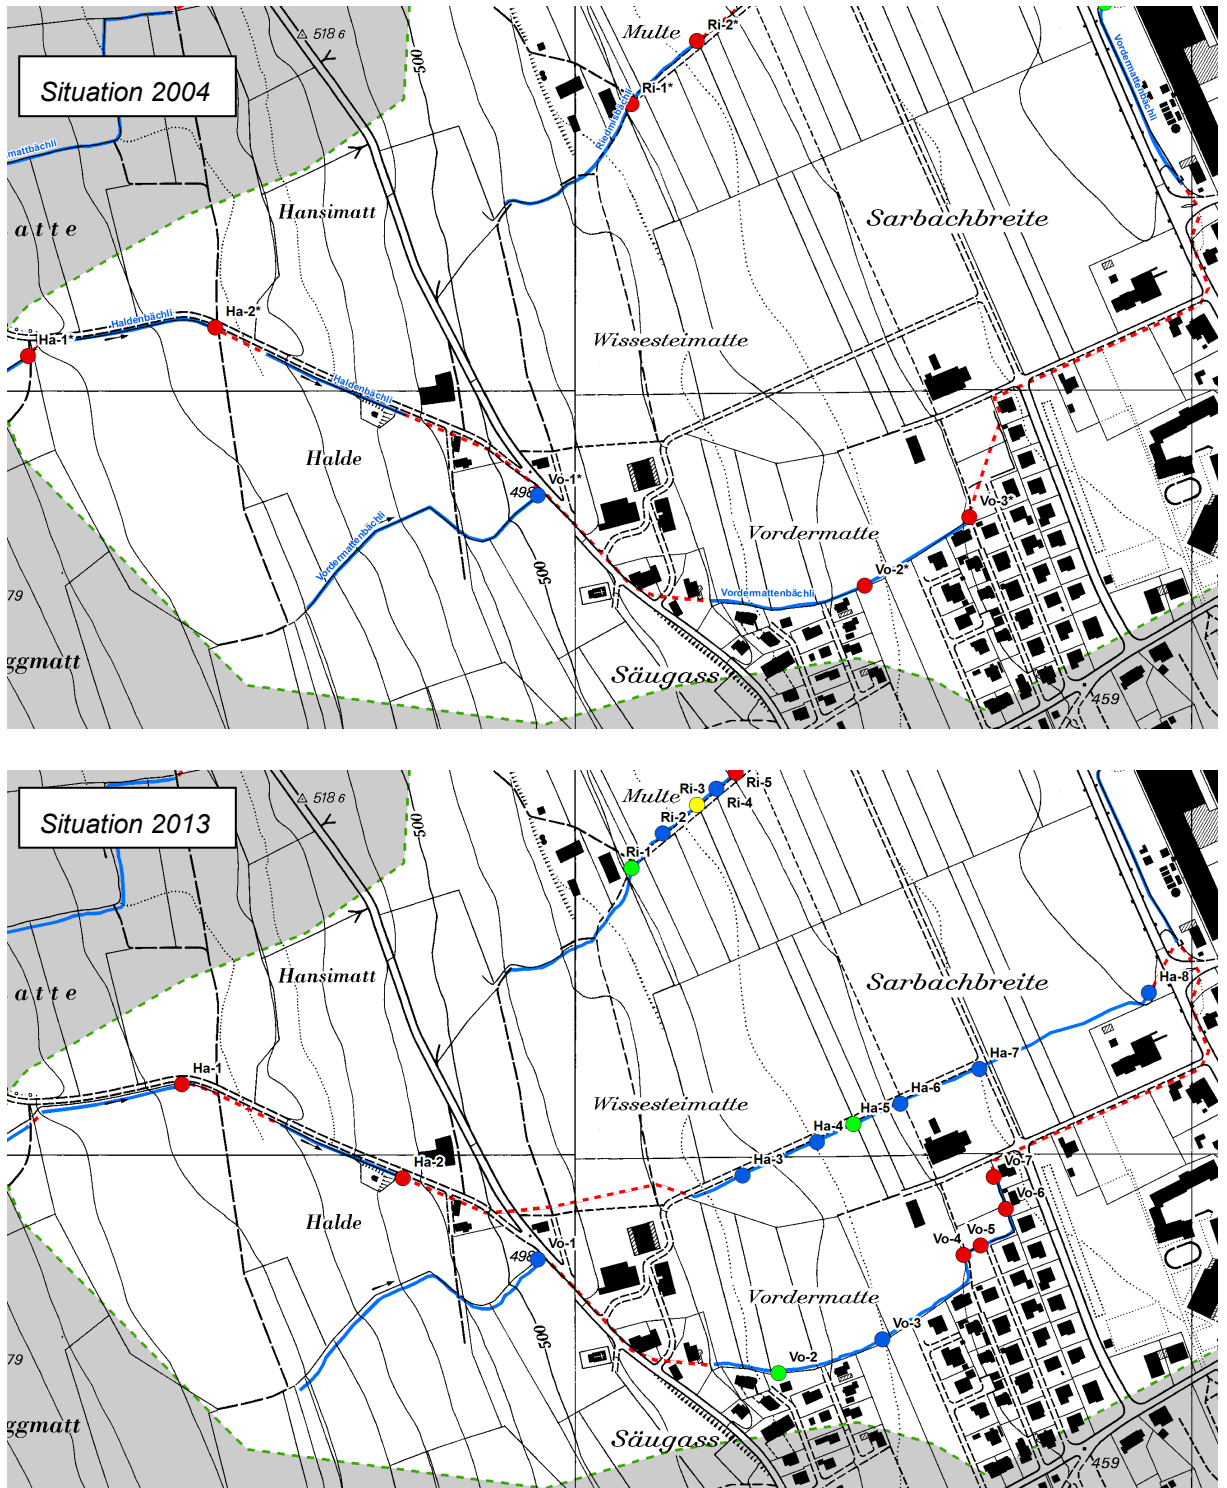
An der bisherigen Schwachstelle Ha-1\* wurden keine Massnahmen getroffen. Im Rahmen der Neugestaltung der Flurwege oberhalb der Halde wurde die Kapazität des Rohres bei der Schwachstelle Ha-2\* geringfügig, aber nicht ausreichend vergrössert, weshalb diese Stelle weiterhin ab einem HQ<sub>30</sub> kritisch ist.

Zur Beurteilung des neu erstellten Bachlaufes wurden mehrere Querprofile entlang des offengelegten Bachlaufes und der kurzen Rohrabschnitte aufgenommen (vgl. Abb. 6, unten und Tab. 9). Die Kapazität der verlegten Rohre ist ab einem HQ<sub>100</sub> ungenügend und führt zu Wasseraustritten. Die Kapazität des offenen Gerinnes ist bis einschliesslich zu einem HQ<sub>100</sub> ausreichend.

Stelle	Austritt ab	Problem
Ha-1	HQ30	Ungenügende Abflusskapazität des Rohres
Ha-2	HQ30	Ungenügende Abflusskapazität des Rohres
Ha-3	HQ100	Ungenügende Abflusskapazität des Rohres
Ha-4	HQ100	Ungenügende Abflusskapazität des Rohres
Ha-5	HQ300	Geschiebeablagerungen und unzureichende Abflusskapazität des offenen Bachlaufs
Ha-6	HQ100	Ungenügende Abflusskapazität des Rohres
Ha-7	HQ100	Ungenügende Abflusskapazität des Rohres
Ha-8	HQ100	Ungenügende Abflusskapazität der bestehenden Eindolung

An der Schwachstelle Vo-1\* wurden keine Massnahmen getroffen. Bei der bisherigen Schwachstelle Vo-2\* können aufgrund der neuen, verringerten Abflüsse (Umlegung Haldenbächli) erst ab einem HQ<sub>100</sub> Probleme auftreten. Durch die Offenlegung des Baches entfällt die Gefährdung durch die bisherige Schwachstelle Vo-3\*.

Die Kapazität der verlegten Rohre reicht bereits bei einem HQ<sub>30</sub> nicht mehr aus, weshalb dort Wasseraustritte resultieren. Insbesondere die entgegen der Planung zu klein ausgeführten Rohrdurchmesser (50 cm statt 60 cm) und das zu niedrige Bachprofile (lokal nur 45 cm tief) sind für die weiterhin vorhandene Gefährdung verantwortlich.

Abb. 6 Übersicht der Schwachstellen am Halden – und Vordermattenbächli, GK Stand 2004 (oben) und GK<sub>NM</sub> (unten). Austritte ab: rot = HQ<sub>30</sub>, blau = HQ<sub>100</sub>, grün = HQ<sub>300</sub>, gelb = EHQ

Stelle	Austritt ab	Problem
Vo-1	HQ100	Ungenügende Abflusskapazität des Rohres
Vo-2	HQ300	Unzureichende Abflusskapazität des offenen Bachlaufs
Vo-3	HQ100	Ungenügende Abflusskapazität des offenen Bachlaufs (Tiefe 45 cm)
Vo-4	HQ30	Ungenügende Abflusskapazität des Rohres (d = 50 cm)
Vo-5	HQ30	Ungenügende Abflusskapazität des Rohres (d = 50 cm)
Vo-6	HQ30	Ungenügende Abflusskapazität des offenen Bachlaufs (Tiefe 55 cm)
Vo-7	HQ30	Ungenügende Abflusskapazität des Rohres (d = 45 cm)

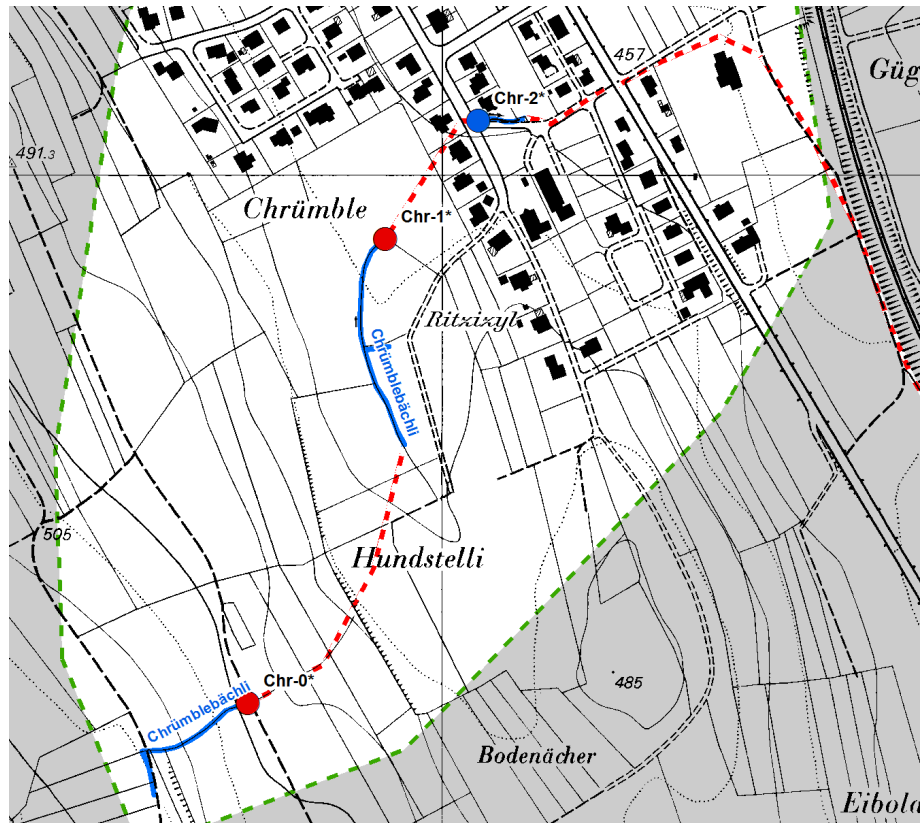
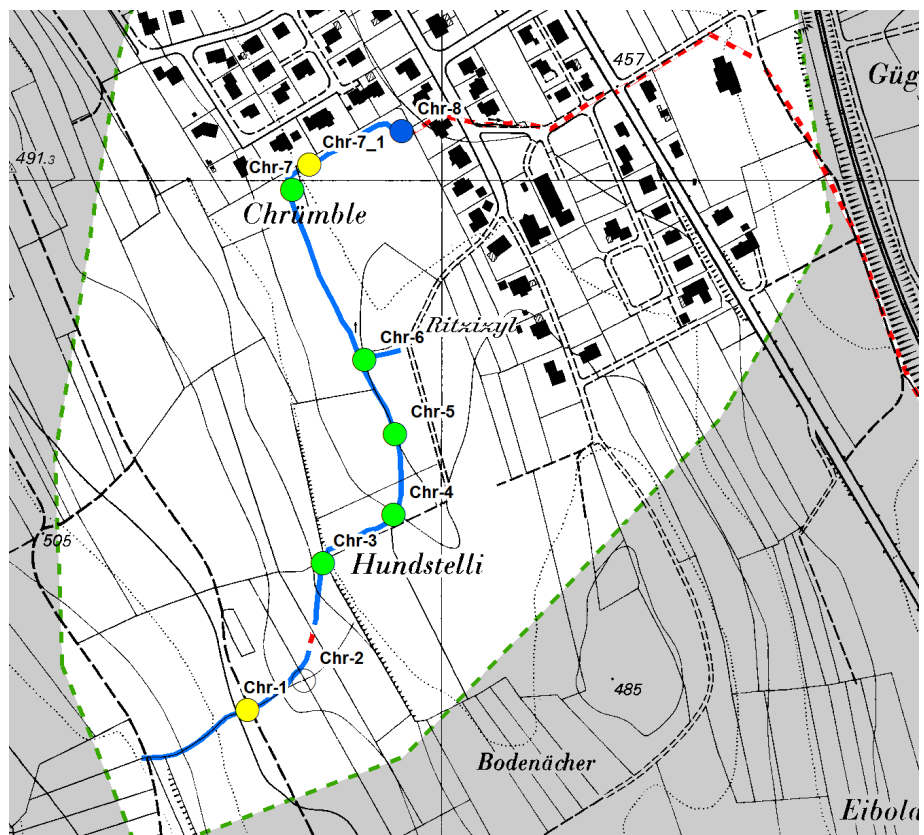
An der bisherigen Schwachstelle Chr-0\* wurde der Rohrdurchmesser bei der Strassenunterquerung erhöht. Neu ist dort erst ab einem EHQ mit Wasseraustritten zu rechnen. Bei der bisherigen Schwachstelle Chr-1\* wurde der Bach umgeleitet. Diese Schwachstelle fällt deshalb weg. Das kurze, offene Stück bei der bisherigen Schwachstelle Chr-2\* wurde durch eine Eindolung ersetzt, weshalb auch diese Schwachstelle wegfällt.

- Das Gerinne des neu erstellten, offenen Bachlaufs reicht zur Ableitung eines HQ<sub>100</sub> aus.
- Die Kapazität der verlegten Rohre zur Unterquerung der Flurwege reicht bei einem HQ<sub>100</sub> noch knapp aus. Ab einem HQ<sub>300</sub> sind dort, analog zur bisherigen Gefahrenkarte, Wasseraustritte zu erwarten.
- Der neu gestaltete Einlauf zur bestehenden Eindolung wurde mit einem grosszügigen Rechen und auf den ersten Metern mit einem gegenüber früher deutlich grösserem Rohr (Durchmesser: 70 cm) versehen. Unterhalb der Rigistrasse beschränkt allerdings der dort vorhandene reduzierte Rohrdurchmesser von nur 60 cm die Abflusskapazität. Ab einem HQ<sub>100</sub> sind deshalb am Einlauf zur Eindolung (Chr-8) Wasseraustritte zu erwarten.

Abb. 7 Übersicht der Schwachstellen am Chrümblebächli, GK Stand 2004 (oben) und GKnM (unten). Austritte ab: rot = HQ<sub>30</sub>, blau = HQ<sub>100</sub>, grün = HQ<sub>300</sub>, gelb = EHQ

Stelle	Austritt ab	Problem
Chr-1	EHQ	Teilverklausung des Rohrdurchlasses durch Schwemmholz
Chr-2	-	-
Chr-3	HQ300	Teilverklausung des Rohrdurchlasses durch Schwemmholz
Chr-4	HQ300	Teilverklausung des Rohrdurchlasses durch Schwemmholz
Chr-5	HQ300	Ablagerung von Geschiebe im offenen Bachlauf
Chr-6	HQ300	Unzureichende Abflusskapazität des Rohrdurchlasses
Chr-7	HQ300	Ablagerung von Geschiebe im offenen Bachlauf
Chr-7_1	EHQ	Teilverklausung des Steges durch Schwemmholz
Chr-8	HQ100	Ungenügende Abflusskapazität der Eindolung

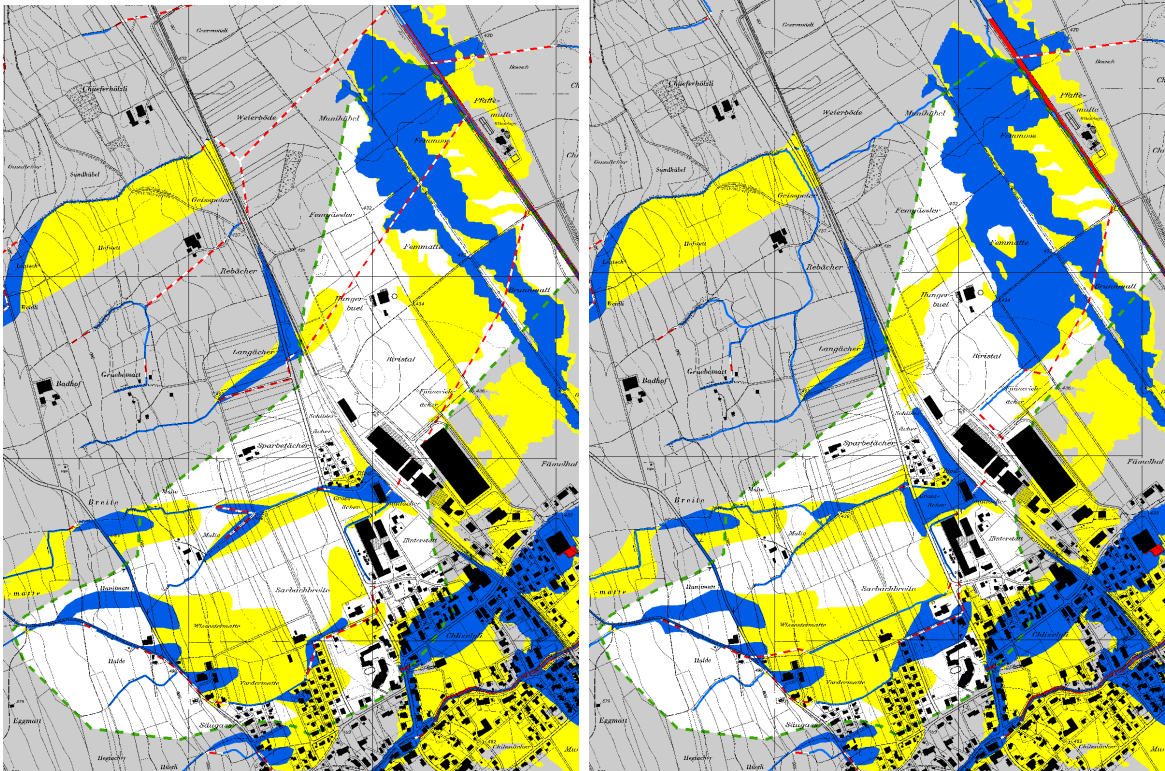
Abb. 8 Teil Nord: Gefahrenkarte 2004 (links) im Vergleich mit der Gefahrenkarte nach Massnahmen 2013 (rechts). Änderungen wurden nur innerhalb des grün gestrichelten Perimeters vorgenommen.

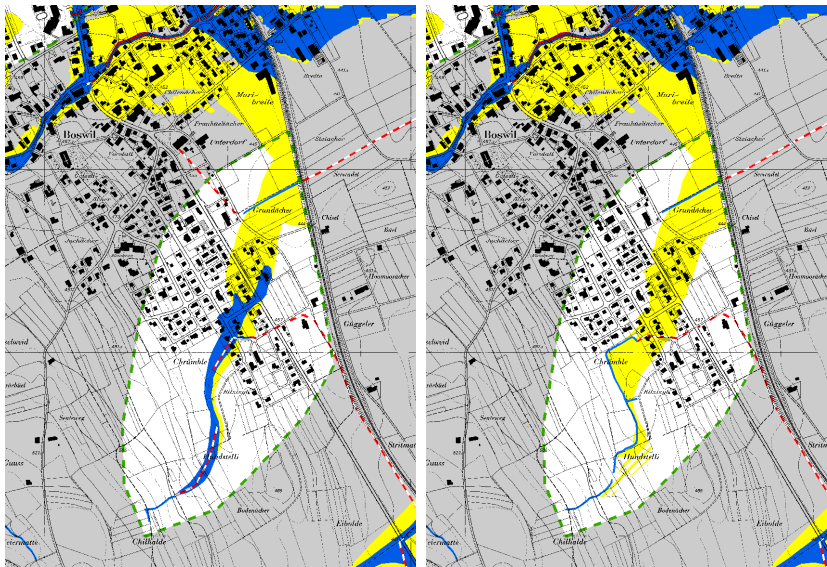
Abb. 9 Teil Süd: Gefahrenkarte 2004 (links) im Vergleich mit der Gefahrenkarte nach Massnahmen 2013 (rechts). Änderungen wurden nur innerhalb des grün gestrichelten Perimeters vorgenommen.
