Revision Gefahrenkarte Hochwasser

Gemeinde Muri Hochwasserschutz und Revitalisierung der Bünz im Rahmen der Überbauung Bünzpark

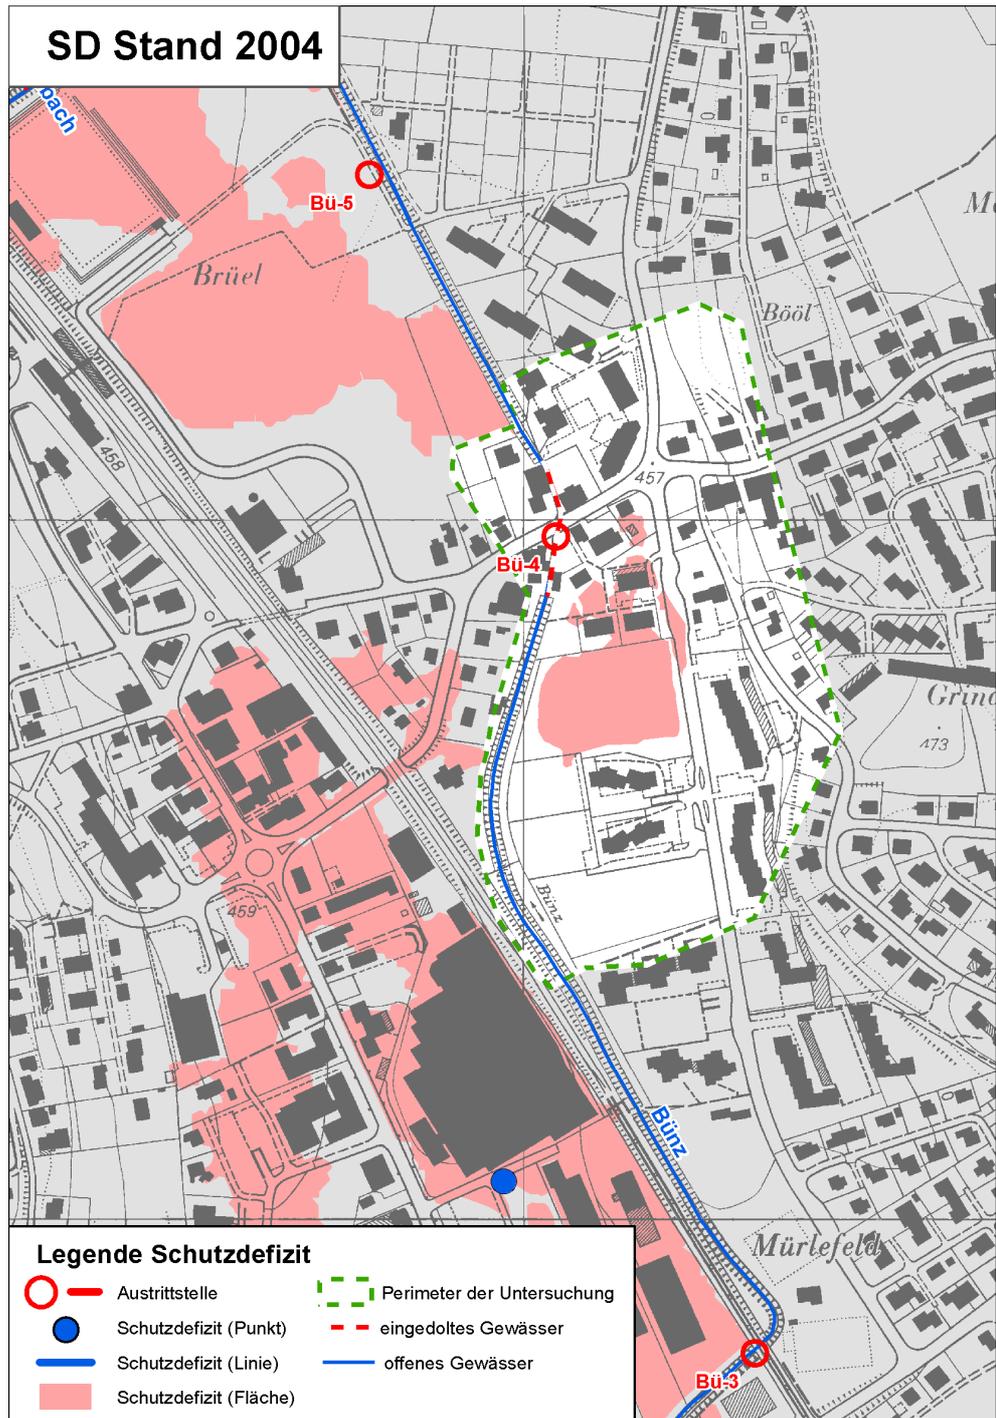
Abb. 1: Bisheriges Schutzdefizit und verursachende Austrittsstellen (rote Kreise) für die Gemeinde Muri und Lage des Untersuchungsperimeters zur Nachführung der Gefahrenkarte (grün-weiße Linie).

Verantwortlich für die Austritte waren der Rückstau am Durchlass Zürcherstrasse (Bü-4), das schmale Gerinne und die niedrigen Uferhöhen.

Im Gebiet Klosterfeld der Gemeinde Muri ergab sich aufgrund der grossen Fliesstiefen ein Bereich mit einem Schutzdefizit (vgl. Abb. 1).

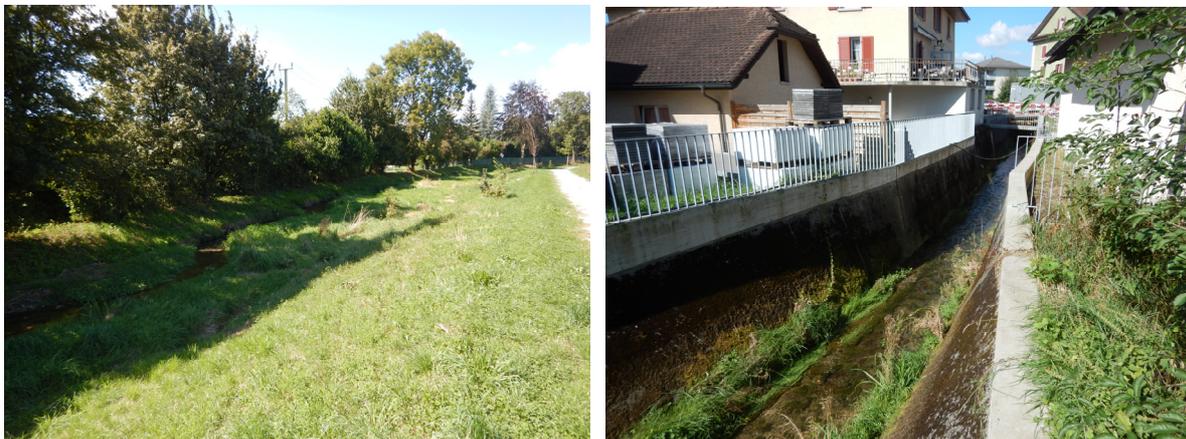
Die Bünz wurde im Abschnitt nördlich der Parzelle 3087 bis kurz vor den Durchlass an der Zürcherstrasse aufgeweitet und ökologisch aufgewertet (vgl. Abb. 2). Entlang des Gerinnes wurden bis zum Durchlass Zürcherstrasse beidseitige Ufererhöhungen erstellt, eine bestehende Brücke abgebrochen sowie ein Fussgängersteg angehoben [4].

Abb. 2: Blick auf die Bünz, Links: aufgeweiteter Bereich, Rechts: erhöhte Ufermauern vor dem Durchlass Zürcherstrasse.

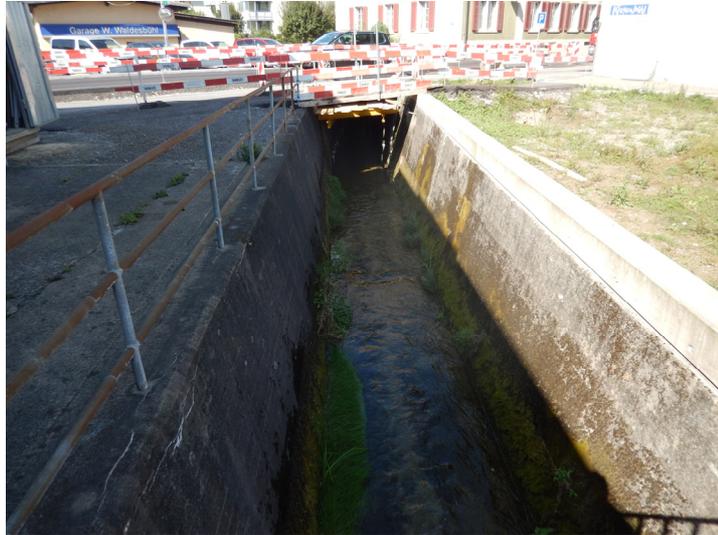
Abb. 3: Bünzdurchlass Zürcherstrasse

In Muri sind seit dem Herbst 2015 an der Zürcherstrasse (Kantonsstrasse K261) Ausbauarbeiten im Gange. Geringe Anpassungen erfolgen auch an der Decke des Bünzdurchlasses B333 (vgl. Abb. 3), welche sich leicht positiv auf dessen Abflusskapazität auswirken. Die Geometrie des Durchlasses ist tendenziell unverändert, der Einlaufbereich wurde leicht strömungsgünstiger ausgeführt.

Laut den Angaben in [5] ist bei einem HQ_{100} ein Freibord von knapp 40 cm gegenüber der Brückenunterkante sowie von 75 cm gegenüber beiden Ufern vorhanden.

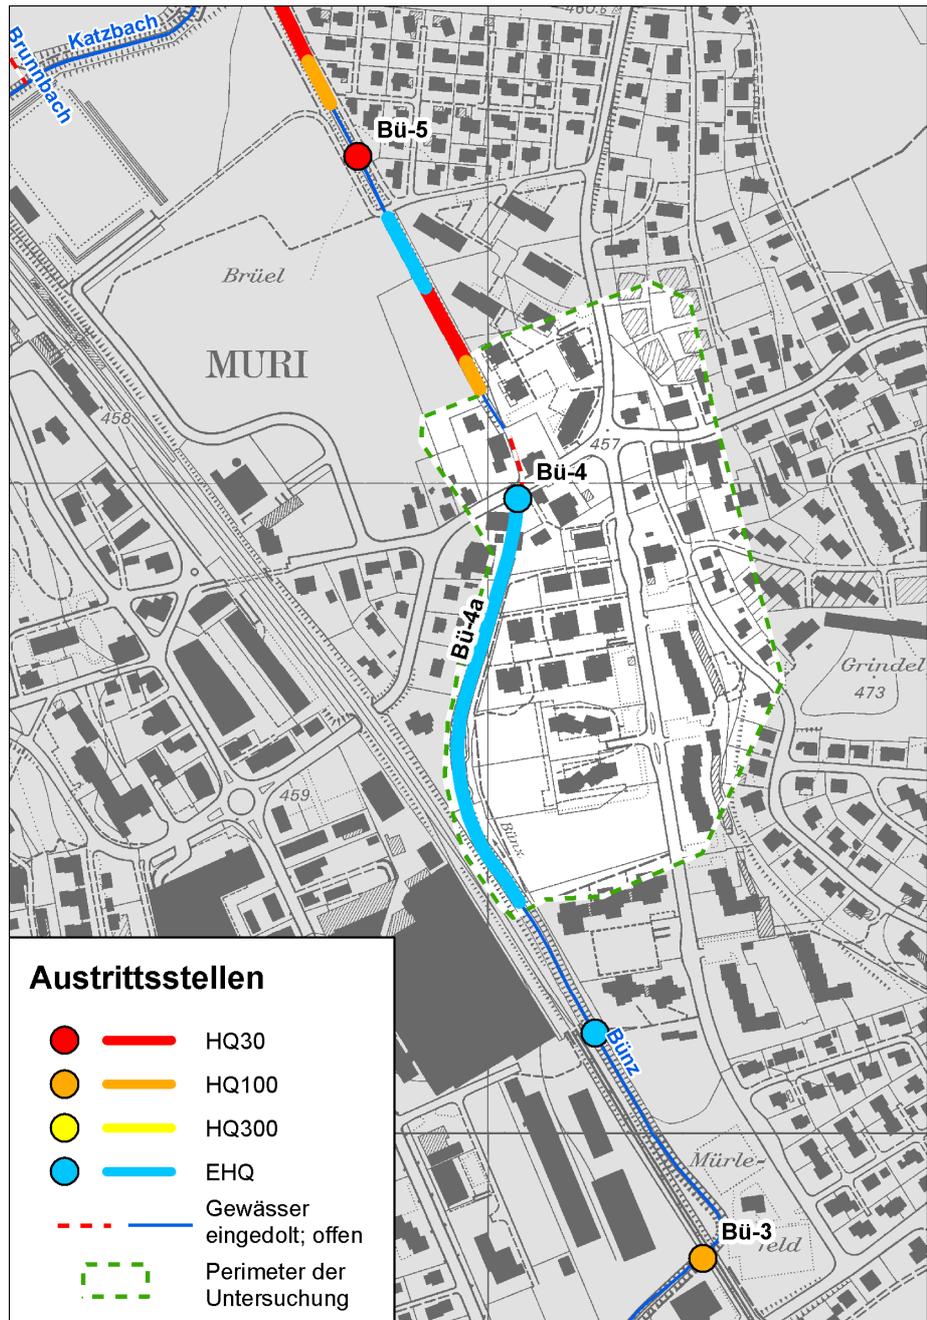
Abb. 4: Übersicht über die aktuellen Schwachstellen entlang der Bünz im Nahbereich des Untersuchungsperimeters.

Der Rückstau durch den Durchlass an der Zürcherstrasse, welcher in Verbindung mit den niedrigen Uferhöhen bei einem HQ_{300} zu Austritten geführt hat, wurde durch die beidseitigen Ufererhöhungen entschärft. Der leicht veränderte Durchlass kann ein HQ_{300} gerade noch abführen. Es liegt jedoch nur ein Freibord von wenigen Zentimetern vor. Aufgrund der optimierten Durchlassgeometrie ist u.E. eine relevante Verklausung durch Schwemmholz unwahrscheinlich.

Bei einem EHQ reicht die Kapazität am Durchlass nicht mehr aus und es ist mit beidseitigen Austritten, auch am Fussgängersteg oberhalb des Durchlasses, zu rechnen. Weiter südlich des Durchlasses führt der Rückstau linksseitig auf einer grossen Länge zu Austritten.

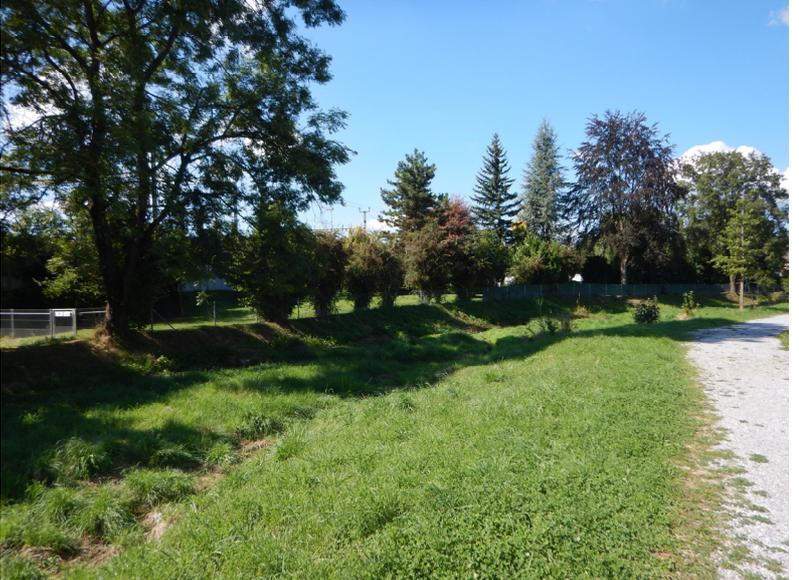
Bünz	Bü-4a	
Standort:		
Offenes Gerinne bis zum Durchlass Zürcherstrasse		
Austritt ab:	EHQ	
Gefährdungsbild:		
<p>Das Wasser tritt beim EHQ auf grosser Länge linksseitig aus. Im Nahbereich des Durchlasses an der Zürcherstrasse ergeben sich auch rechtsseitige Austritte.</p>

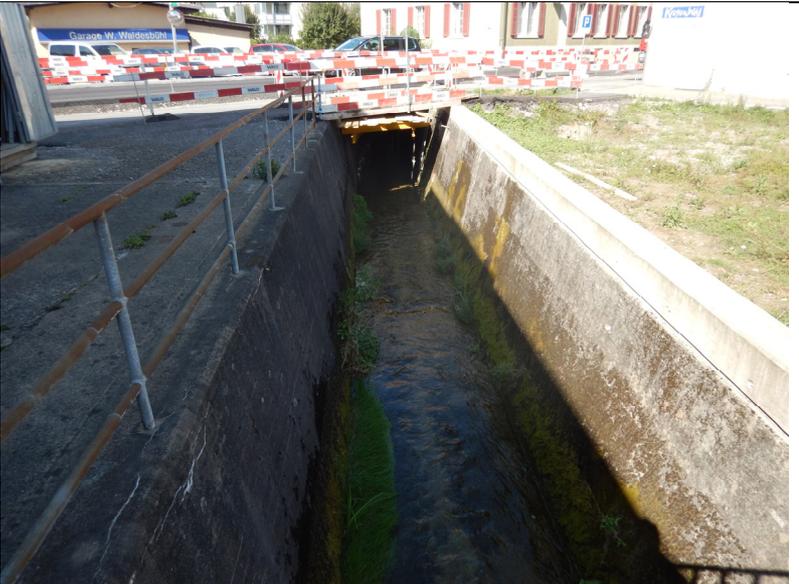
Bünz	Bü-4	
Standort:		
Fussgängersteg und Durchlass Zürcherstrasse		
Austritt ab:	EHQ	
Gefährdungsbild:		
<p>Wasseraustritte erfolgen beidseitig und fliessen sowohl in die Geländesenke entlang der Strasse „Klosterfeldmatt“ als auch über die Zürcherstrasse in nördlicher Richtung ab.</p>
