NACHFÜHRUNG GEFAHRENKARTE HOCHWASSER SURBTAL

Gemeinde Freienwil

Uznach, 10.05.2016

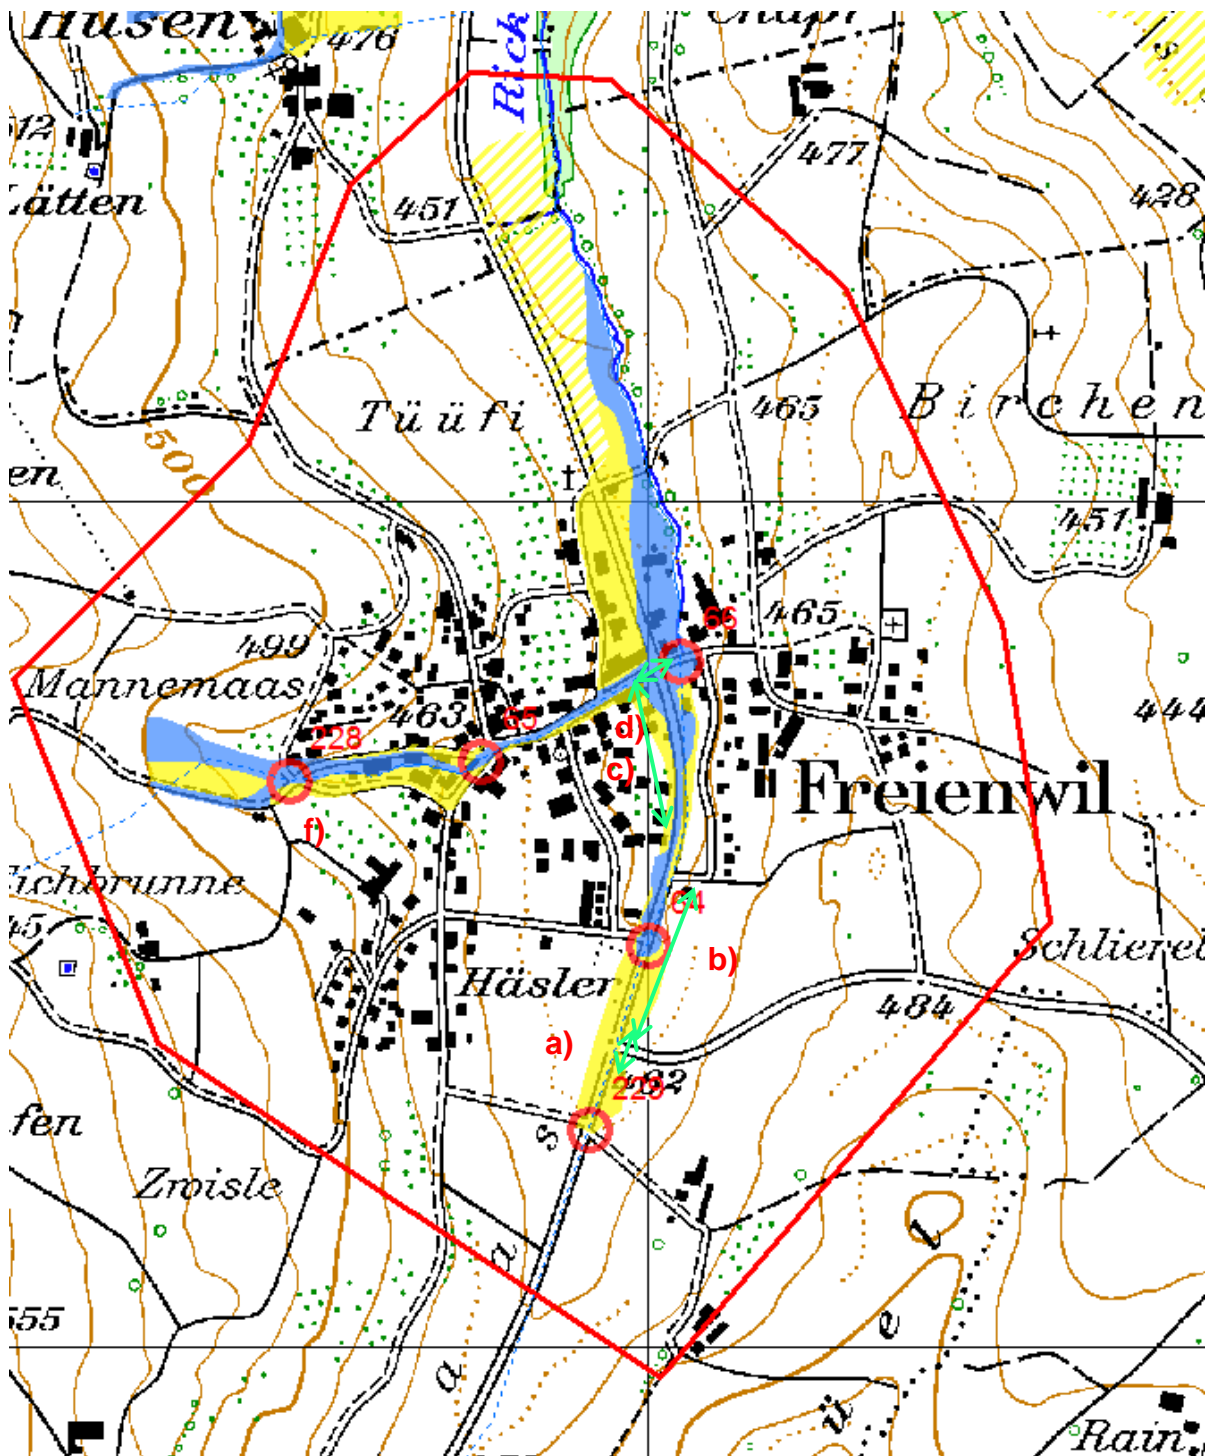
Abbildung 1: Gefahrenkarte Istzustand, Untersuchungsperimeter (rot umrandet), Austrittsstellen und bauliche Massnahmen

Die Überflutungsgefährdung innerhalb dieses Perimeters geht vor allem vom Maasbach und dem Dorfbach aus.

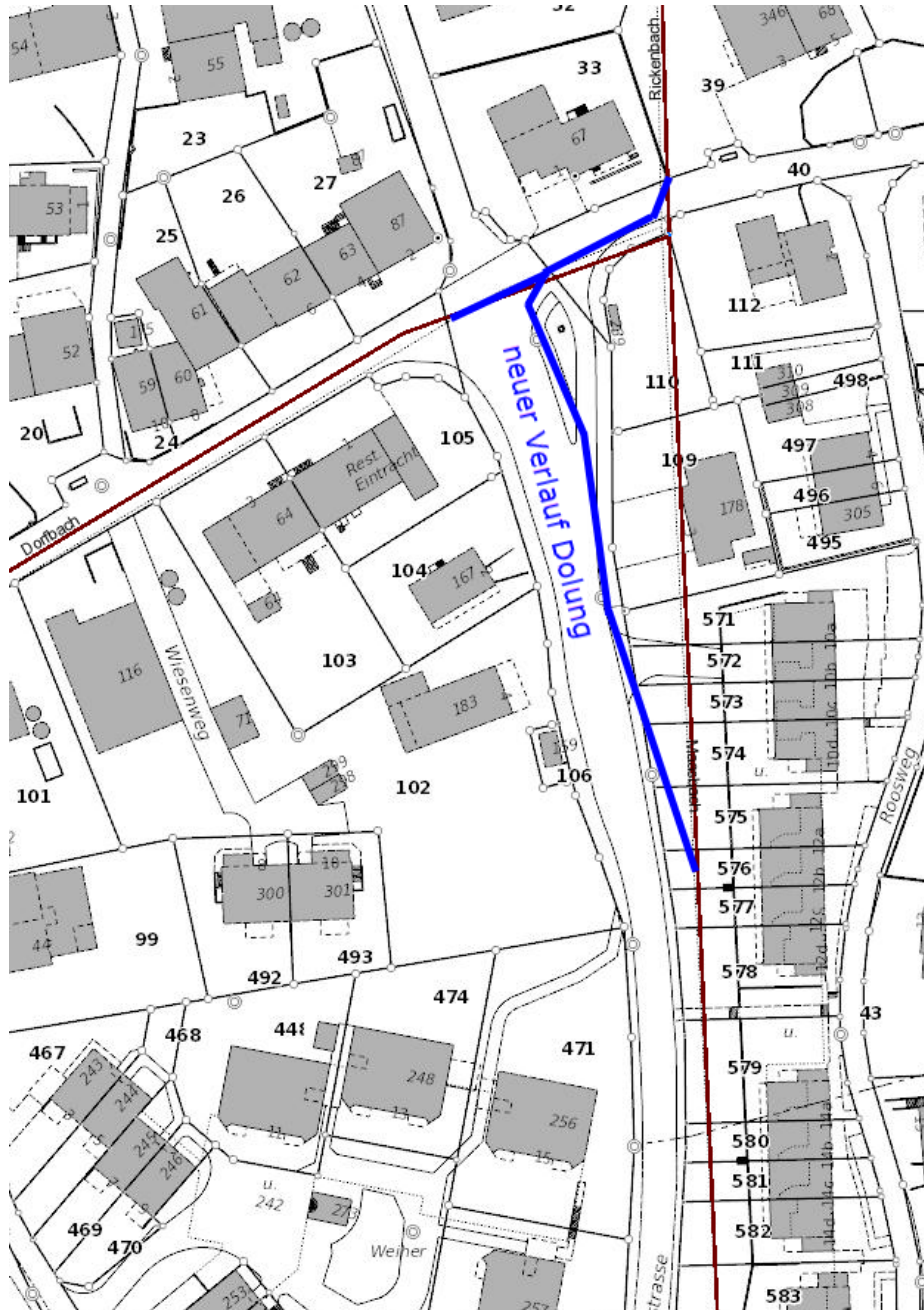
Ab dem nördlichen Ende der Bachoffenlegung (offen gelegten Bach vor der Einmündung Roosweg / Badenerstrasse) verbleibt der Maasbach in der bestehenden Leitung, um vorhandene Drainagen und Sauberwasseranschlüsse weiterhin entwässern zu können. Ab Höhe der Parzelle Nr. 576 wird die Bachleitung in den künftigen Kantonsstrassenbereich umgelegt (DN 1500) und über die Kreuzung in den Rickenbach eingeleitet. Im Bereich der Kreuzung wird der Dorfbach mit dem Maasbach neu zusammengeführt. Die neue Leitung hat einen Durchmesser von 1.5 m und ist damit in der Lage ein HQ300 abzuleiten. Die in der Gefahrenkarte ausgewiesene Schwachstelle 66 (Zusammenfluss Maasbach und Dorfbach) ist nicht mehr massgebend.

Abbildung 4: Ausschnitt neuer Verlauf Dolung Maasbach

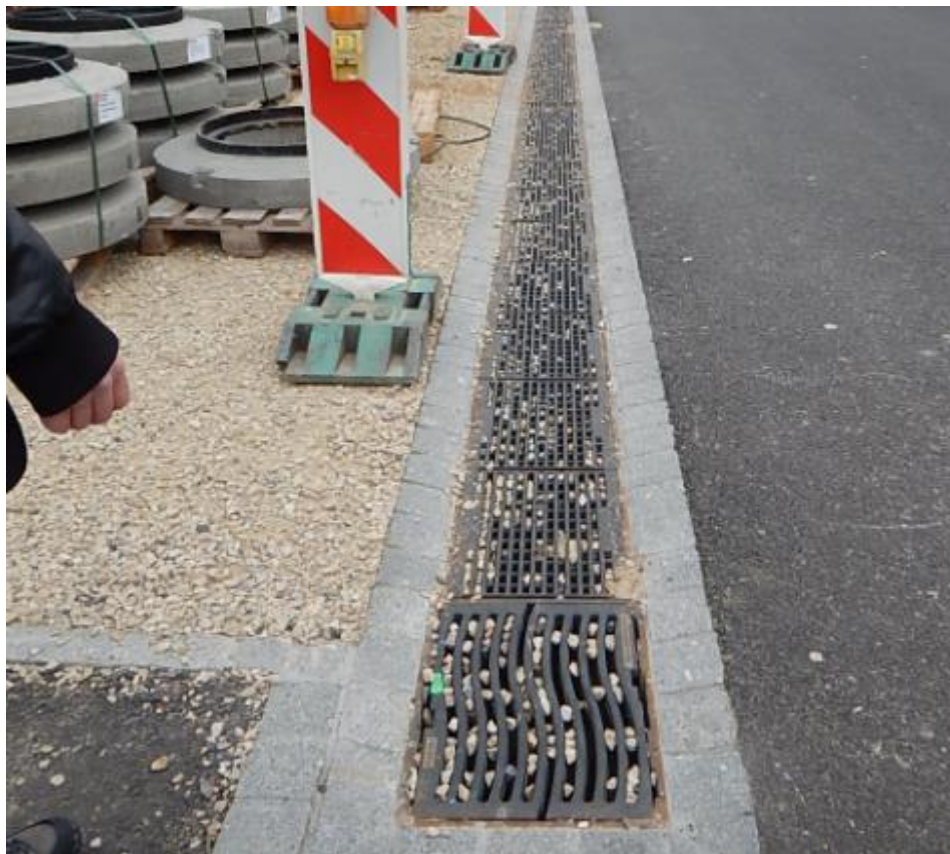
Abbildung 6: Foto Begehung 14.03.2016

Oberhalb des Umlegungsgebietes bleibt das alte Rohr des Maasbaches mit NW 700 – 800 mm. Um für Hochwasserereignisse vorzubeugen, wird in der Kantonsstrasse auf der linken Seite eine Entlastungsrinne eingebaut, damit oberflächlich auf der Kantonsstrasse fließende Hochwassermengen in die neue Bachleitung geleitet werden können. Im Hochwasserfall ist jedoch zu erwarten, dass die Rinne schnell verlegt ist und keine Entlastung mehr stattfindet. Bereits heute ist ein beträchtlicher Teil der Rinne verstopft (siehe Foto unten).

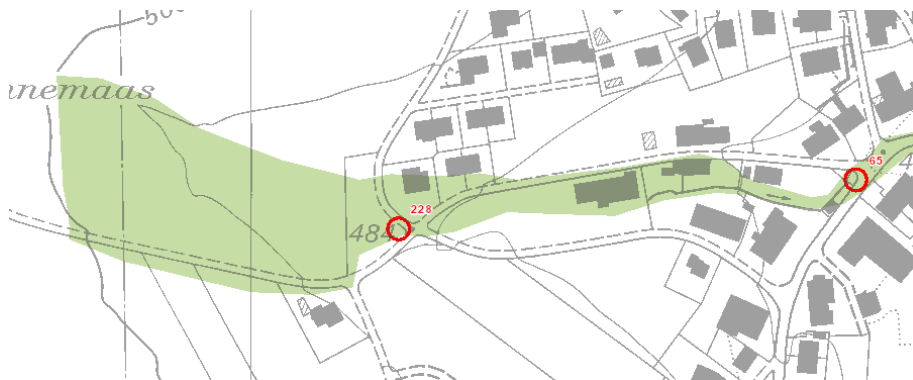
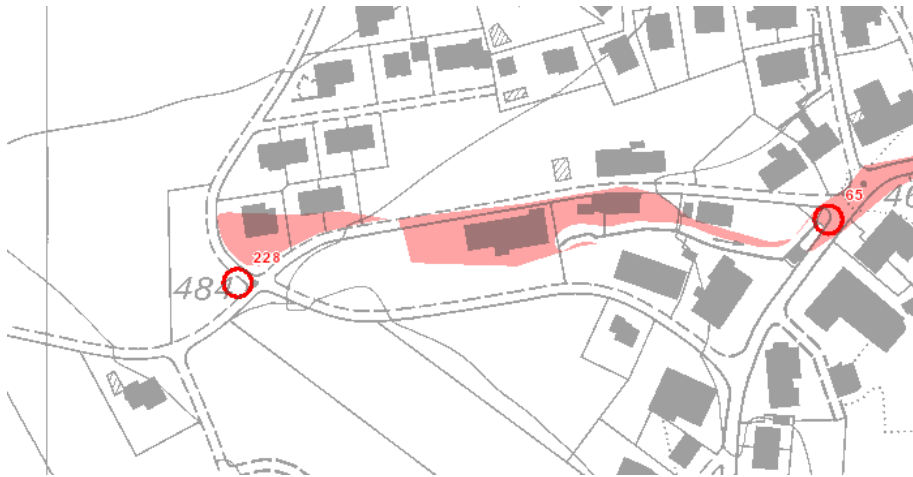
Abbildung 7: Ausschnitt Fliesstiefenkarte HQ100 Dorfbach

Ein Schutzdefizit besteht bei den angrenzenden Liegenschaften. Zur Behebung des Schutzdefizits wurden folgende Massnahmen realisiert:

- Bau Retentionsbecken
- Erstellung Betonierter Notüberlauf

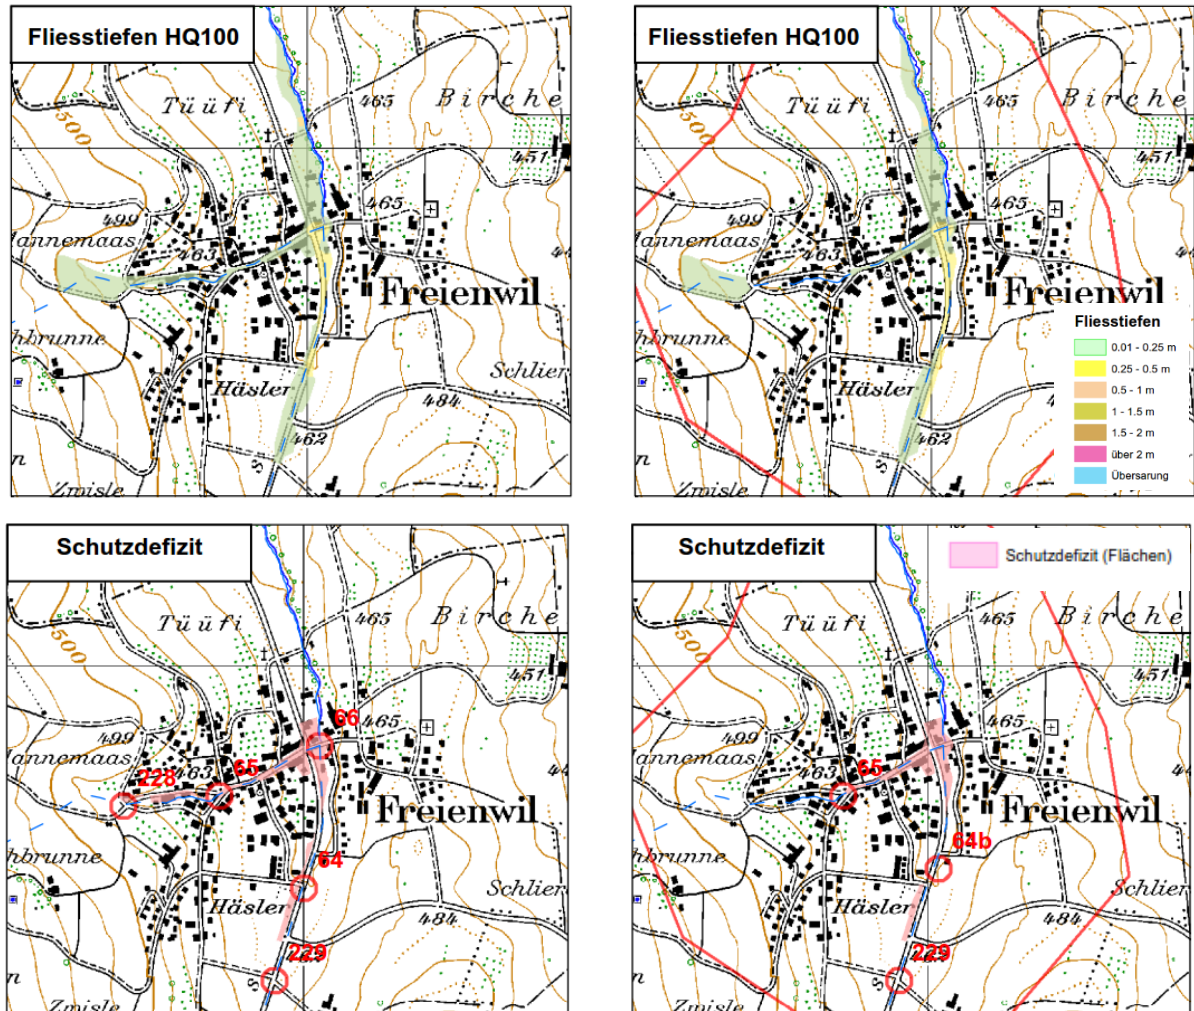
Abbildung 10: Vergleich Fliesstiefen HQ100 und Schutzdefizit vor (links) und nach Massnahmen (rechts)

Durch die umgesetzten Massnahmen konnte die Gefährdung im Dorf merklich reduziert werden. Die Austrittsstellen 229, 65 und 64b wurden nicht behoben. Daher sind entlang des Maasbaches und des Dorfbaches weiterhin nicht alle Schutzdefizite aufgehoben.
