## Revision Gefahrenkarte Hochwasser

### Gemeinde Wohlen Massnahmen am Oberhau- und Reservoirbach

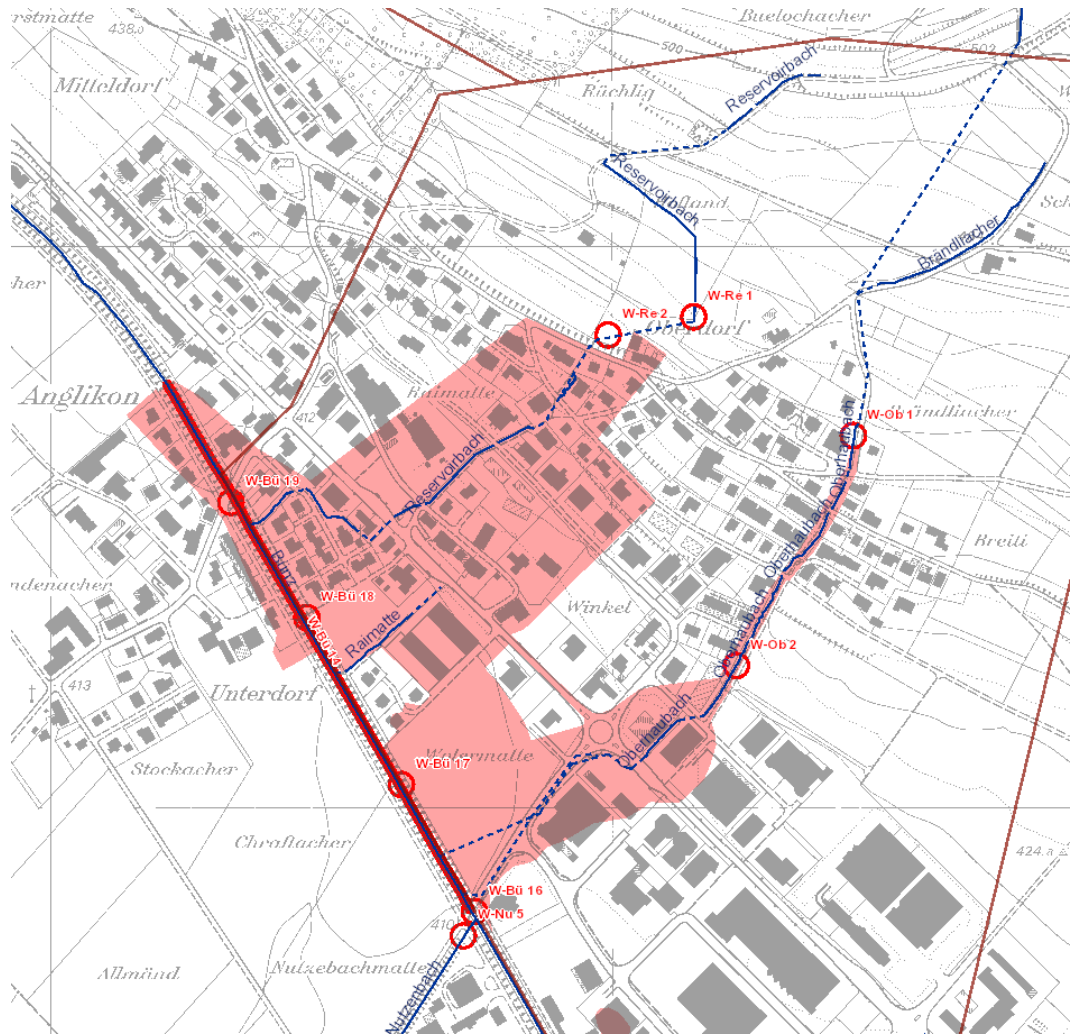
Die bisher für das dargestellte Gefährdungsbild verantwortlichen Austrittsstellen am Oberhau- und Reservoirbach und der Bünz sind in der Abbildung 2 dargestellt<sup>1</sup>.

Abbildung 2: Bisheriges Schutzdefizit und bisherige Austrittstellen (rote Punkte und Linien) am Oberhaubach, am Reservoirbach und an der Bünz.

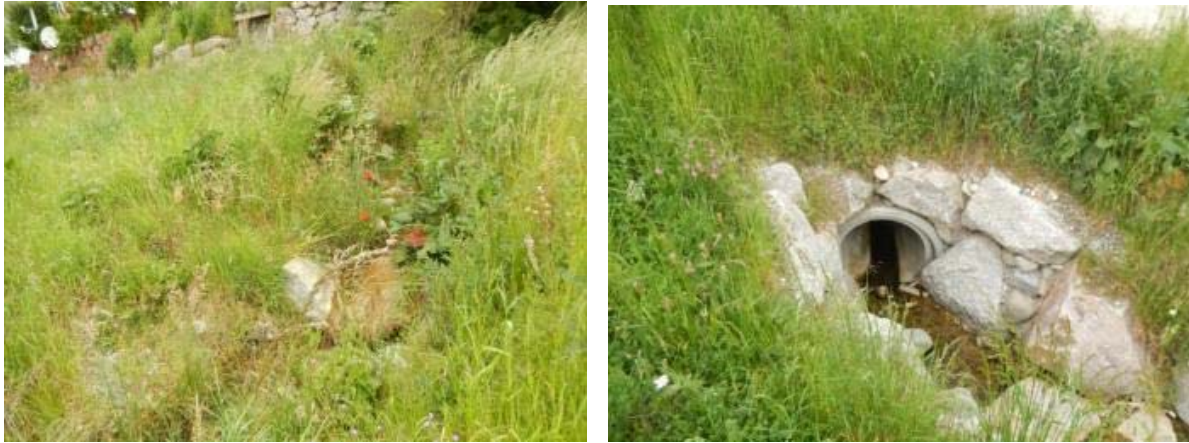
Abbildung 4: Offene Bachführung zwischen der Breit- und der Kesselackerstrasse (links) und Eindolung an der Breitstrasse (rechts).

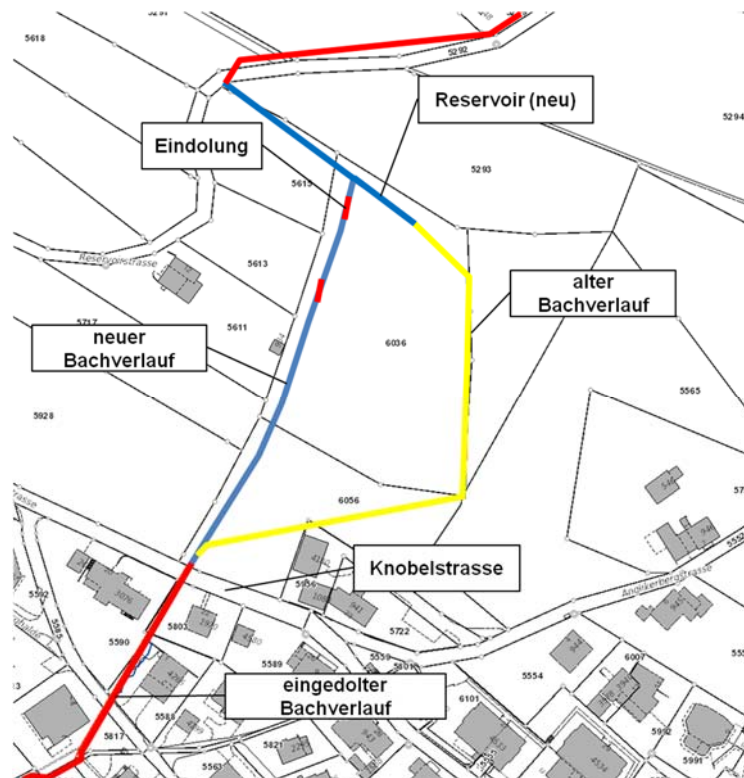
Abbildung 5: Übersicht Reservoirbach mit Eindolungen (rot) und offenem Gerinne (blau) sowie früherem Bachverlauf (gelb).

Die Schwachstelle W-Re 1 ist aufgrund der veränderten Bachführung (vgl. Abbildung 5) nicht mehr vorhanden.

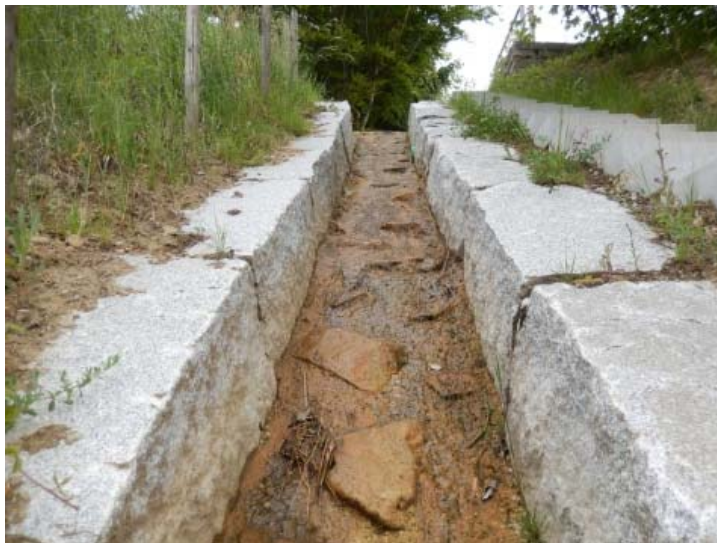
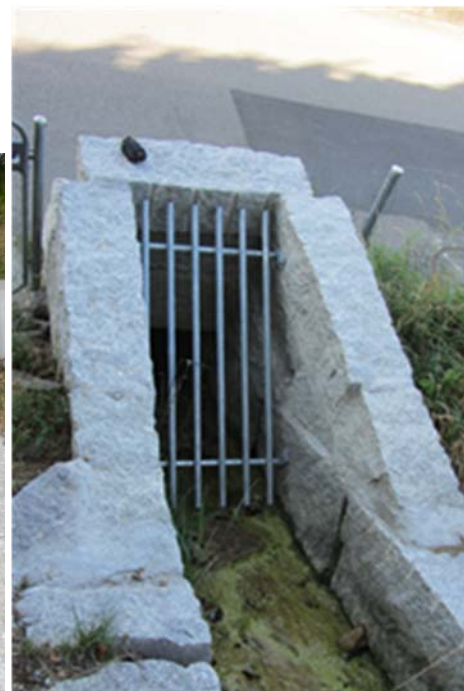
Der Übergang zum eingedolten Bachverlauf (Durchmesser 400 mm) an der Knobelstrasse erfolgt neu über ein Einlaufrohr (Durchmesser 600 mm) mit vorgängiger Schussrinne (siehe Abbildung 7).

Abbildung 7: Schussrinne (links) und Einlauf mit Rechen (rechts) an der Eindolung Knobelstrasse (Zustand 2015).

Das trapezförmige Gerinne sowie auch die Schussrinne oberhalb der Knobelstrasse sind bis einschliesslich zu einem HQ<sub>300</sub> ausreichend, um die anfallenden Wassermengen ohne Austritt abzuführen.

Der Einlauf an der Knobelstrasse (anfänglicher Rohrdurchmesser: 600 mm) ist theoretisch, d.h. für sich betrachtet, knapp ausreichend, um ein HQ<sub>100</sub> abzuführen. Infolge des direkt anschliessenden eingedolten Bachverlaufs (Durchmesser: 400 mm) kann allerdings das Wasser bei einem HQ<sub>100</sub> nicht aufgenommen werden.

Das im eingedolten Bereich verwendete Rohr von 400 mm Durchmesser kann die erforderliche Wassermenge nicht abführen und es findet ein Rückstau mit Austritt auf die Knobelstrasse statt. Dieser Austritt findet bei einem HQ<sub>100</sub> sicher statt. Das austretende Wasser kann nur lokal und zum Teil wieder ins Gerinne zurückfliessen. Im Rahmen der Gefahrenkartierung wird davon ausgegangen, dass aufgrund der „Abflussdrosselung“ an der Knobelstrasse und der im Unterlauf relativ grossen Querschnitte im Unterlauf bis zur Bünz keine Austritte mehr stattfinden können.

Bei der Planung zukünftiger Massnahmen (Ausbau der Eindolung etc.) sollte vorgängig eine Detailanalyse des Unterlaufs durchgeführt werden, um eine allfällige Verlagerung der Gefährdung ausschliessen zu können.

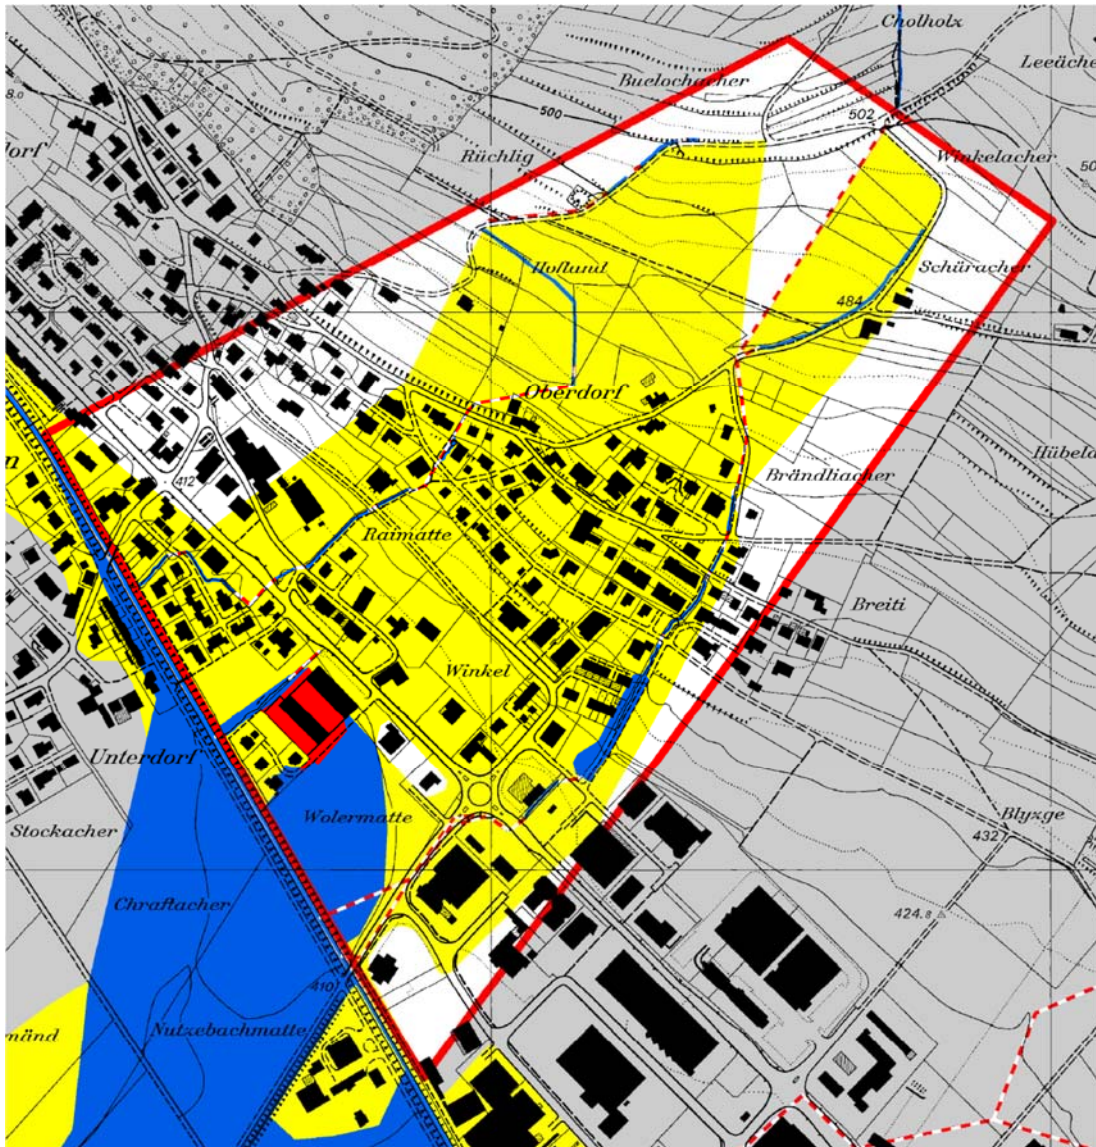
Am Oberhaubach bewirken die ausgeführten Massnahmen bis zu einem HQ<sub>100</sub> einen deutlichen Rückgang der Überflutungsfläche (vgl. Abbildung 8). In der nachgeführten Gefahrenkarte sind die Flächen mit mittlerer Gefährdung stark verkleinert (insbesondere bis HQ<sub>100</sub>). Die Gefahrenstufe wird von mittel (blau) auf schwach (gelb) reduziert. Grossräumige Austritte finden am Oberhaubach erst ab einem HQ<sub>300</sub> statt.

Am Reservoirbach entfallen durch die Massnahmen die bisherigen HQ<sub>30</sub>-Überflutungsflächen. Die Eindolung des Reservoirbachs unterhalb der Knobelstrasse stellt ab einem HQ<sub>100</sub> immer noch ein Problem dar und führt für eine umfassende Reduktion der Gefährdung wären am Reservoirbach weitere Massnahmen entlang des Unterlaufs nötig. Bei der Gefahrenkarte äussert sich dies in einem Wechsel von einer mittleren (blau) in eine geringe (gelb) Gefährdung.

Abbildung 8: Gefahrenkarte nach Massnahmen (Jan. 2016)  
(rot umrandet: Untersuchungsperimeter).
