Was nützen Gewässerrevitalisierungen?

Rolf Gall | Abteilung Landschaft und Gewässer | 062 835 34 50
Praxiswerk Atelier Gewässer Dietlikon | Pascal Vonlanthen | Aquabios GmbH

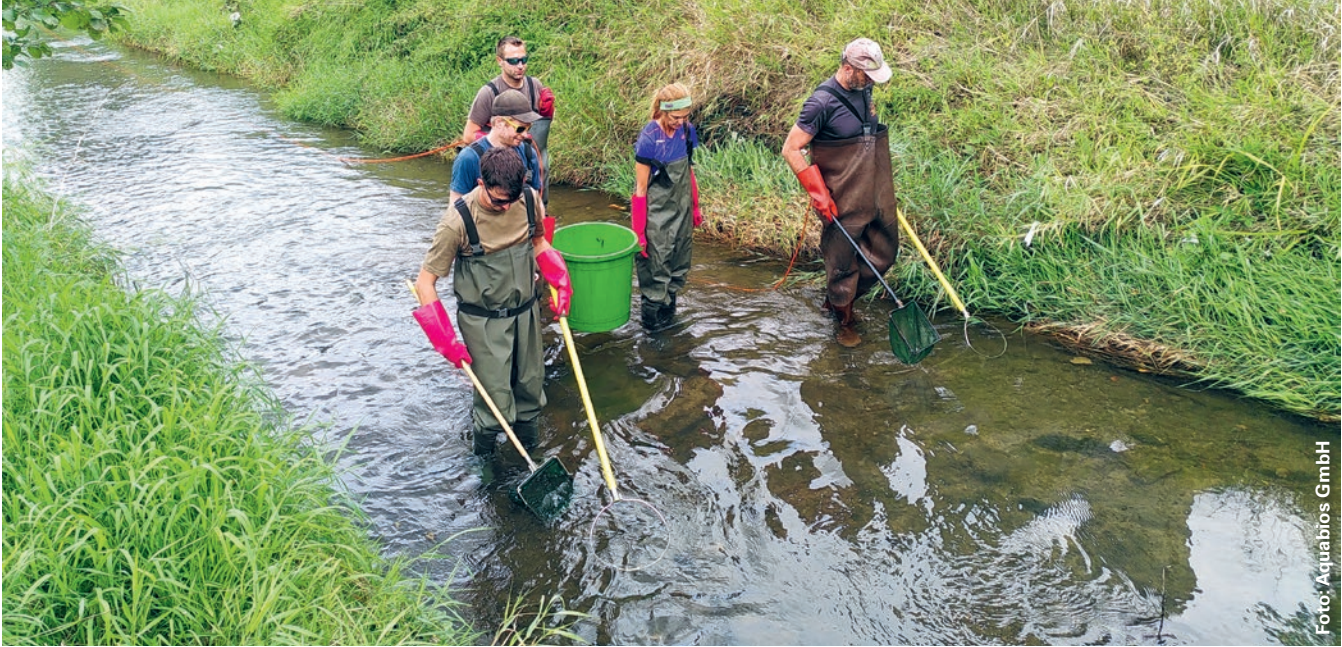
Bei elektrischen Befischungen werden die gefangenen Fische gemessen, gewogen und deren Art bestimmt, bevor sie wieder ins Gewässer freigelassen werden – hier in der begradigten Bünz im Abschnitt Dottikon.

Mittels Umwelt-DNA wurden im Einzugsgebiet der Bünz 20 Fischarten und zwei Fischgattungen, die nicht auf Artniveau identifiziert werden konnten, nachgewiesen. Es dominierten Alet, Groppe, Atlantische Forelle und – je nach Probestelle – Karpfen oder Gründling. Die Methodik ist nicht geeignet, um die Artenzusammensetzung einer kurzen Strecke zu beschreiben. Auch diese Resultate zeigen vielmehr das Potenzial des Einzugsgebietes und der Fischarten, die in die revitalisierten Abschnitte einwandern können.
