# Burgruine Schenkenberg (Thalheim)

Informationstafel der  
Kantonsarchäologie Aargau

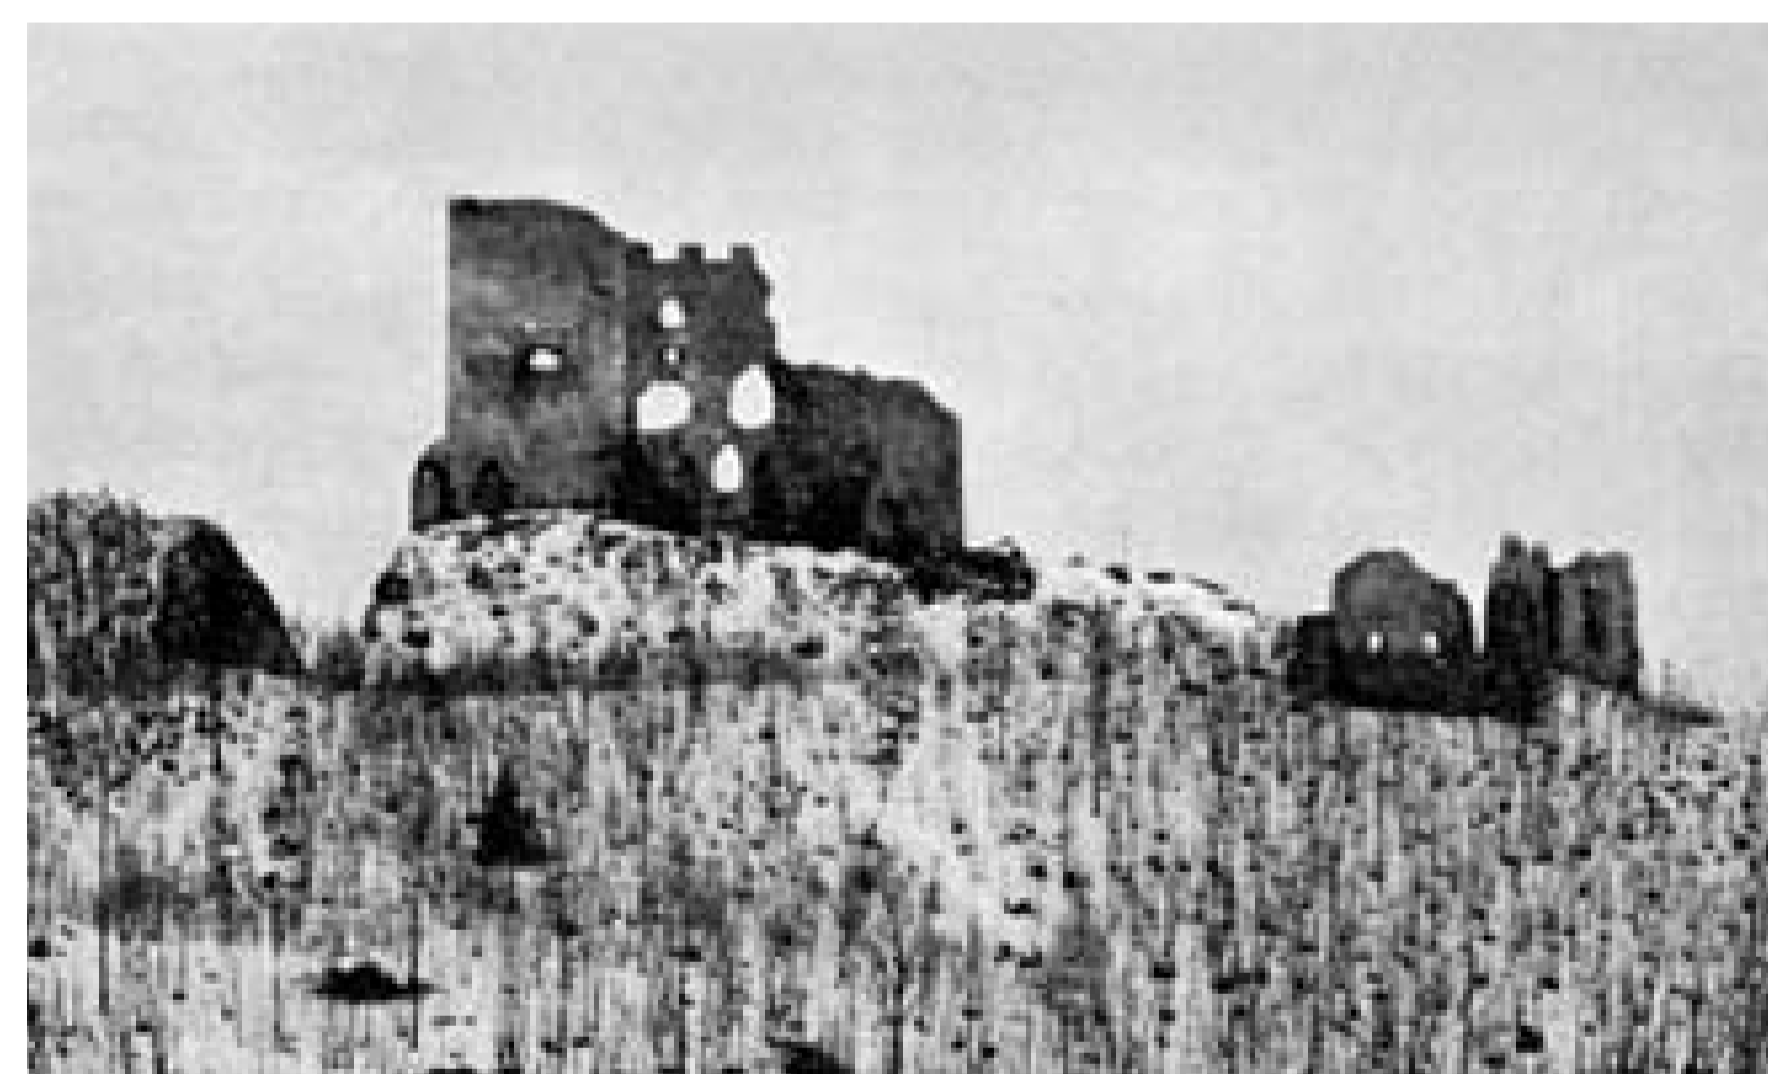
Schenkenberg von Norden um 1885. Teile des Hauptturmes sowie der Schildmauer mit den Ausbrüchen ehemaliger Maueröffnungen sind noch erhalten. Der rasante Zerfall der Anlage führte im Jahre 1919 zu ersten Sanierungsarbeiten.

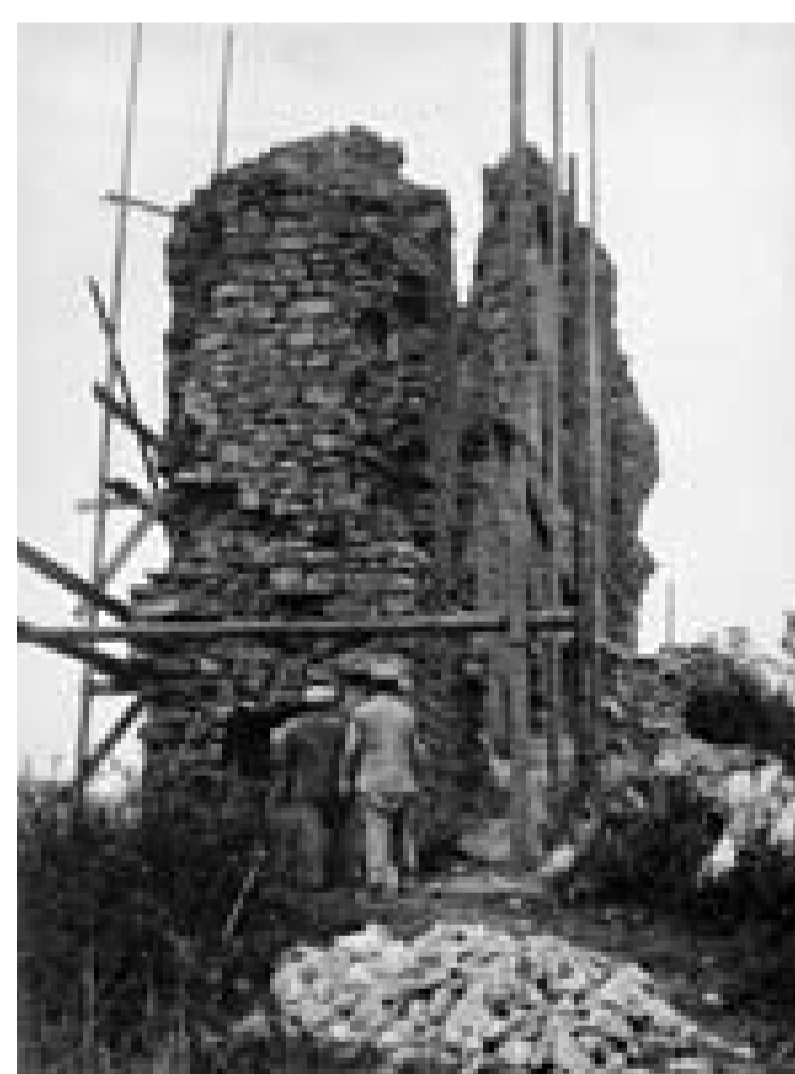
Die eingerüstete Schildmauer während der Sanierung 1931.

Die Burg zerfiel rasch. 1918 gelangte die Burgruine für 50 Franken in den Besitz des Aargauer Heimatschutzes. 1919, 1931, 1935, 1938 und 1969/1970 erfolgten umfangreiche Sicherungs- und Konservierungsmassnahmen. Bei den Arbeiten stand die Erhaltung der Substanz im Vordergrund. Der Dokumentation sowie der Sicherung des Originalzustandes wurde leider weniger Beachtung geschenkt. 2003 wurde die Anlage erstmals wissenschaftlich untersucht und vollständig nachsaniiert.
