# Argovia 2025

Steinhart und zerbrechlich

Die Klosterkirche Königs-  
felden und ihre Restaurie-  
rung 2023–2025

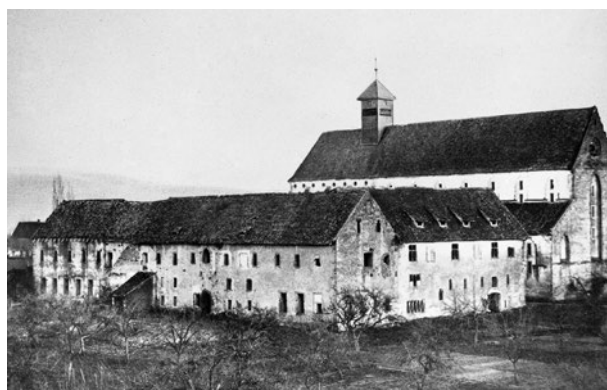
1 Klosterkirche Königsfelden mit zugemauerten Fensterlichtern und gedrungenem Dachreiter, im Vordergrund der Franziskanerkonvent kurz vor dessen Abbruch 1869 (© Kantonale Denkmalpflege, Aargau).

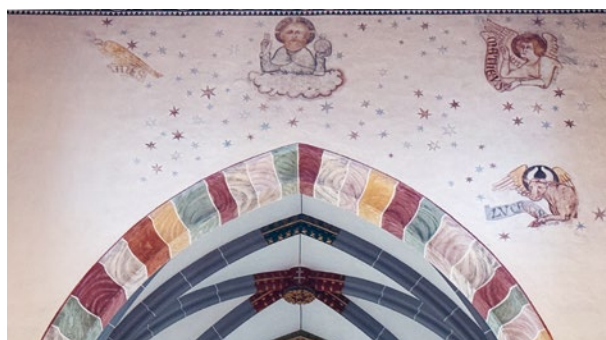
6 Restaurierte figürliche Malerei am Chorbogen, die Christus als Pantokrator zeigt, umgeben von den vier Evangelistensymbolen.  
Beide Bilder: Heiko Dobler.

Ein näherer Blick lohnt sich auch auf die Chorbogenmalerei. Die Malerei zeigt in Teilen eine Fassung vermutlich des 14. Jahrhunderts. Unterhalb des gemalten Blattwerkfrieses erkennt man vor einem mit Sternen besetzten Hintergrund in der Mitte den Pantokrator (Weltenrichter), rechts davon die Evangelistensymbole von Matthäus (Mensch), Lukas (Stier) sowie Johannes (einen Teil eines Adlerflügels). Von Markus (Löwe) ist heute nichts mehr zu erkennen. Vermutlich ist diese Fehlstelle auf den archivalisch überlieferten Brand von 1423 zurückzuführen, der den Dachstuhl und den Chorbogen beschädigte. In der Folge wurden die Malereien mehrfach überstrichen und teils neu gemalt und ergänzt. Während der Restaurierung Ende des 19. Jahrhunderts hat man sich entschieden, alles freizulegen, was farblich gefasst ist. Dadurch überlagerten sich epochenübergreifend sämtliche Fassungen bis hin zu Ergänzungen

durch den damaligen Restaurator Christian Schmidt (1862–1937). Die Lesbarkeit litt darunter erheblich, weshalb sich der Restaurator Bruno Häusel (1942–2024) bei der Restaurierung in den 1980er-Jahren auf die älteste Fassung beschränkte und die späteren Fassungen reversibel übermalte. Im Rahmen der aktuellen Restaurierung wurde dieses Restaurierungskonzept beibehalten, man führte lediglich konservatorische Massnahmen zur Sicherung und Festigung der Malschichten durch.
