GEMEINDE **Othmarsingen IO**

STRASSE **K267**

OBJEKT **B-604 Bünzbrücke**

## Technischer Bericht

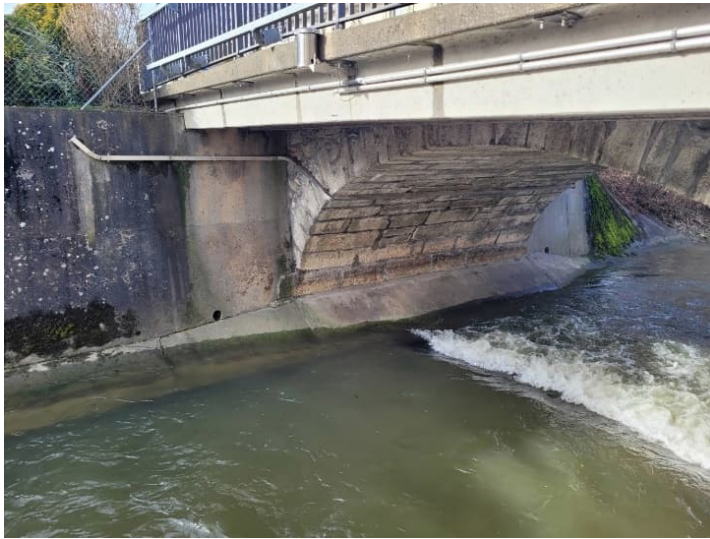
Abb. 6: Kommunikationsleitung Brücke Seite West

Auf der Westseite unter der Brücke befindet sich eine Kommunikationsleitung der Sunrise. Die Leitung soll, wenn möglich aus dem Lichtraumprofil des Baches entfernt werden.

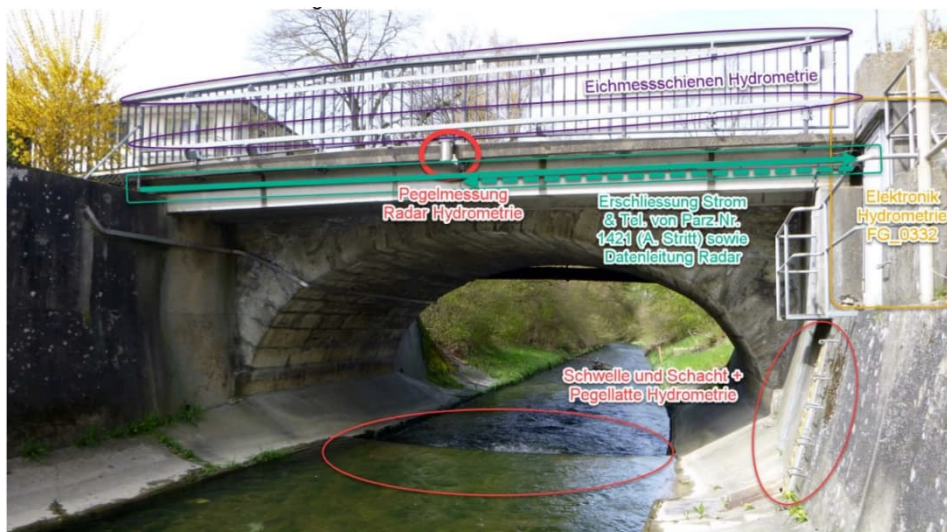
Abb. 7: Pegelmessstation ALG mit den einzelnen Komponenten

Für die Erschliessung der Pegelmessstation werden 2 Leerrohre in die Brückenplatte Süd einbetoniert (1 K50, 1 K25).
