***Erfolgskontrolle an den Gewässern im Einzugsgebiet der
ARA Kaisten (Oberes Fricktal)***

ARA-Ausbauprogramm 1996-2006

Ambio GmbH, Dezember 2006

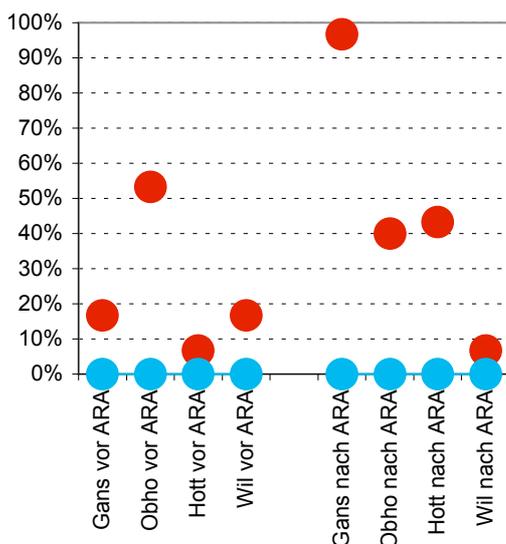
Figur 6: Prozentualer Anteil der Steine mit heterotrophen Bewuchs an den Stellen im Mettauertal. Rot vor der Sanierung, blau nach der Sanierung.

Im Einzugsgebiet des Etzgerbaches (Abbildung 1) erfüllen heute die untersuchten Stellen ausnahmslos alle Kriterien des äusseren Aspektes. Insbesondere ist der heterotrophe Bewuchs gänzlich aus den Gewässern verschwunden. 1996 wiesen noch alle untersuchten Stellen den durch übermässige organische Belastung hervorgerufenen heterotrophen Bewuchs auf (siehe Figur 6).

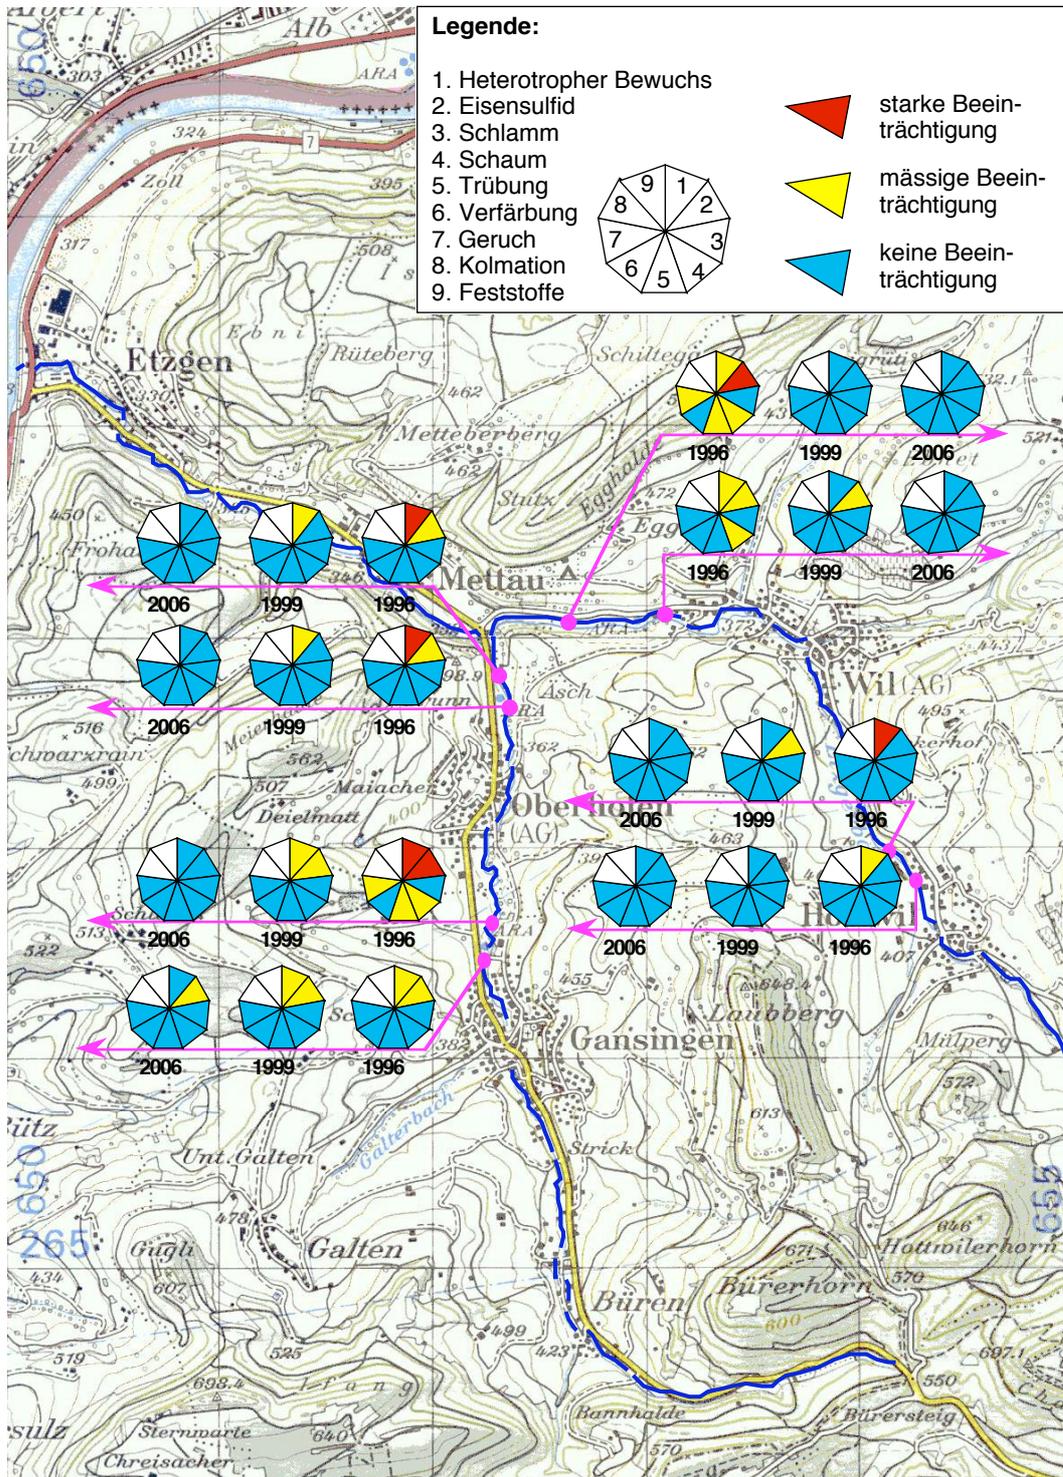
Abbildung 1 Entwicklung des äusseren Aspektes der Gewässer im Einzugsgebiet des Etzgerbaches (Mettauertal) zwischen 1996 und 2006. Die Merkmale 8 (Kolmation) und 9 (Feststoffe) wurden nicht untersucht.

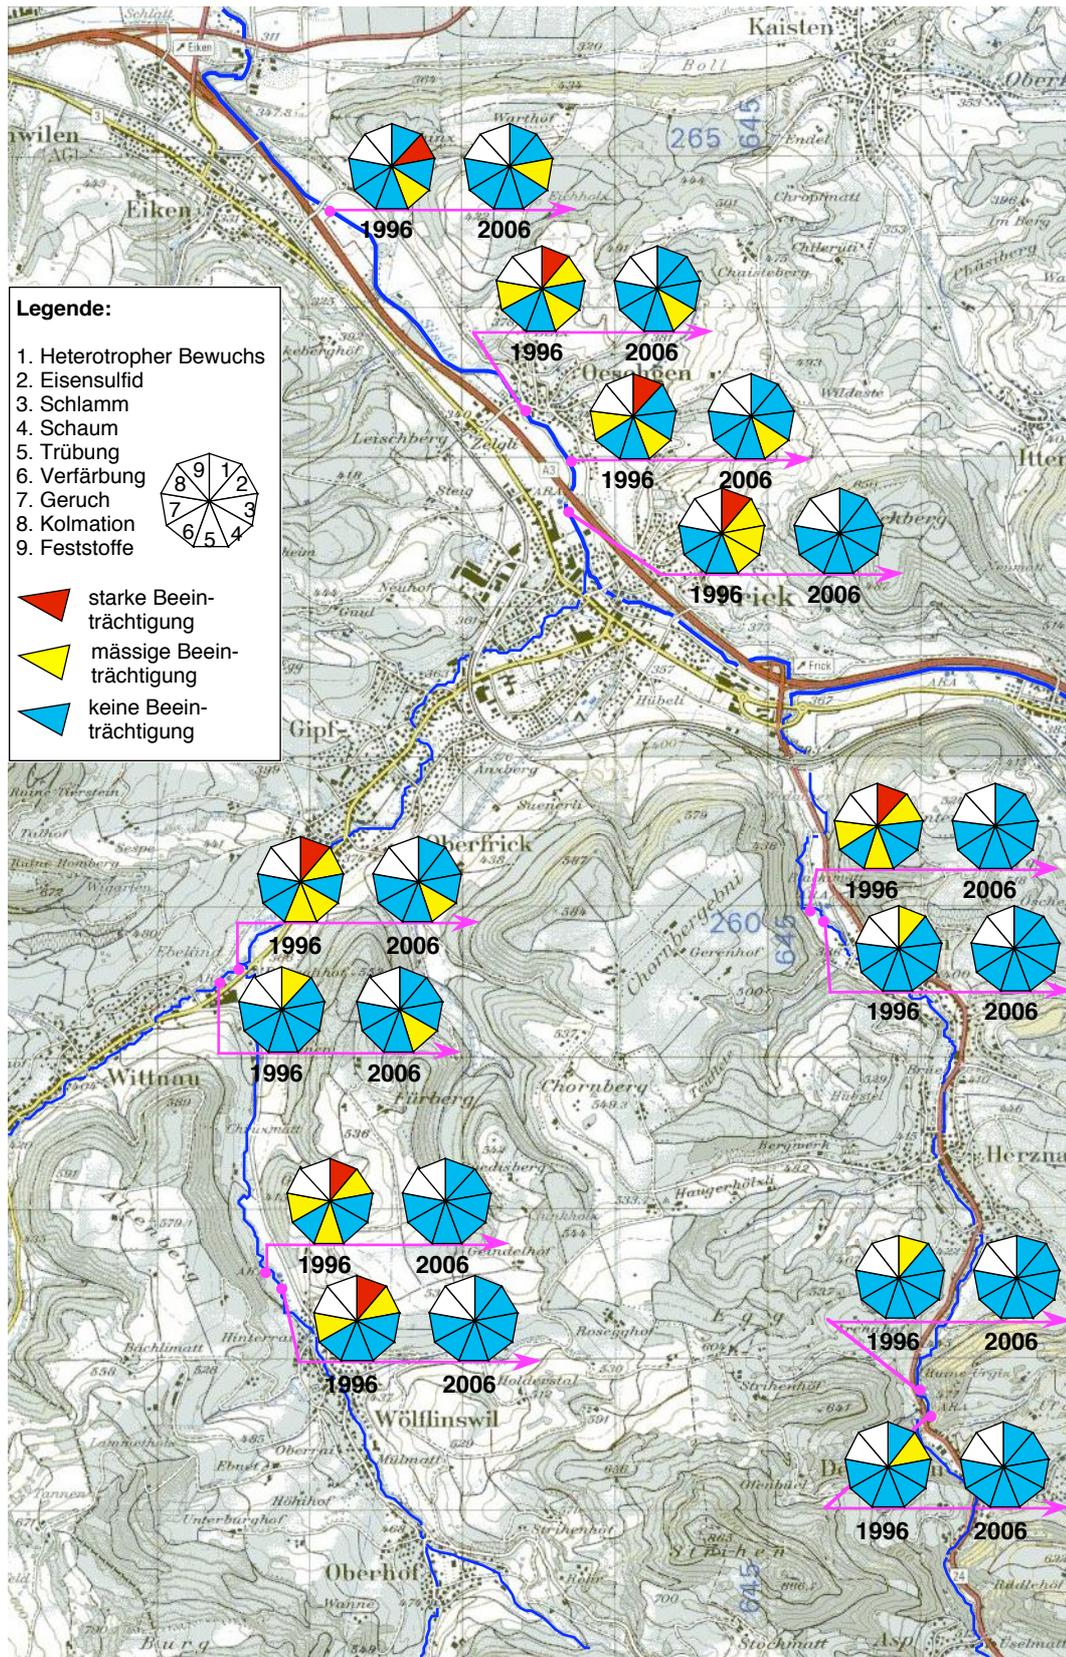
Im Abflusssystem Altbach, Bruggbach und Sissle besteht noch eine leichte Schaumbildungstendenz, welche sich nach turbulenten Gewässerabschnitten und künstlichen Überfällen (Schwellen, Sperren, Wehre) manifestiert. Auch bilden sich in den verbauten, strömungsberuhigten und wenig beschatteten Strecken der Sissle im Sommer durch zerfallende Algen und Moose lokale Schlammdepots, die dann allerdings mit dem nächsten Hochwasser weggeschwemmt werden. Dieses Phänomen ist aber vorwiegend auf die Gewässermorphologie (Verbauung, fehlender Uferbewuchs) und nicht auf Abwassereinträge zurückzuführen.

Abbildung 2 Entwicklung des äusseren Aspektes der Gewässer im Einzugsgebiet der Sissle zwischen 1996 und 2006. Die Merkmale 8 (Kolmation) und 9 (Feststoffe) wurden nicht untersucht.

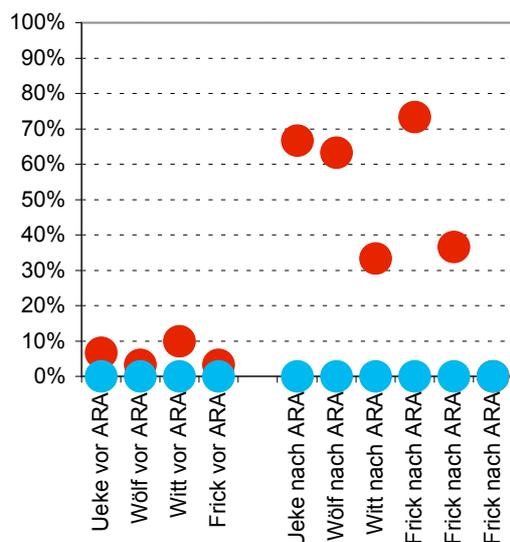
Der grösste Erfolg beim äusseren Aspekt wurde ebenfalls bezüglich der abwasserbedingten, organischen Belastung erzielt. Diese konnte in soweit reduziert werden, dass sichtbarer heterotrophe Bewuchs bei der Untersuchung 2006 nicht mehr auftrat. 1996 wurde noch an 9 von 10 Untersuchungsstellen heterotropher Bewuchs festgestellt. Die ARA Densbüren wurde in dieser Betrachtung nicht einbezogen, da ihre Sanierung noch bevorsteht.

Figur 7: Prozentualer Anteil der Steine mit heterotrophem Bewuchs an den Stellen im Einzugsgebiet der Sissle. Rot vor der Sanierung, blau nach der Sanierung.

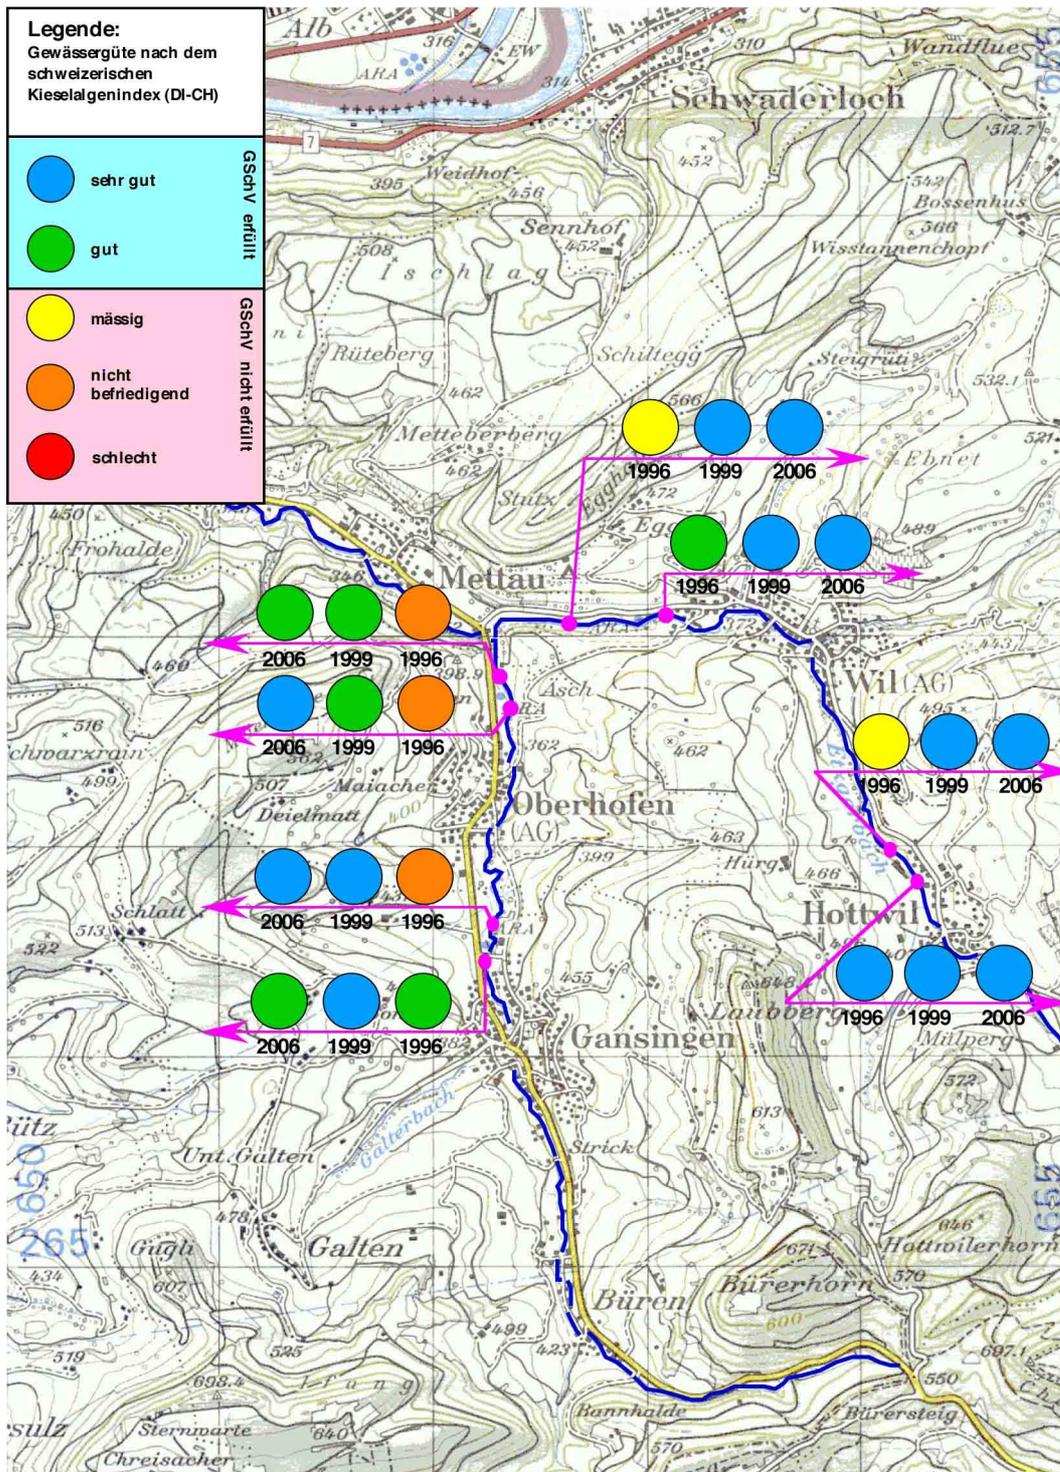
Abbildung 3: Entwicklung des Gewässerzustandes, angezeigt durch Kieselalgen (DI-CH), im Einzugsgebiet des Etzgerbaches (Mettauertal) zwischen 1996 und 2006.

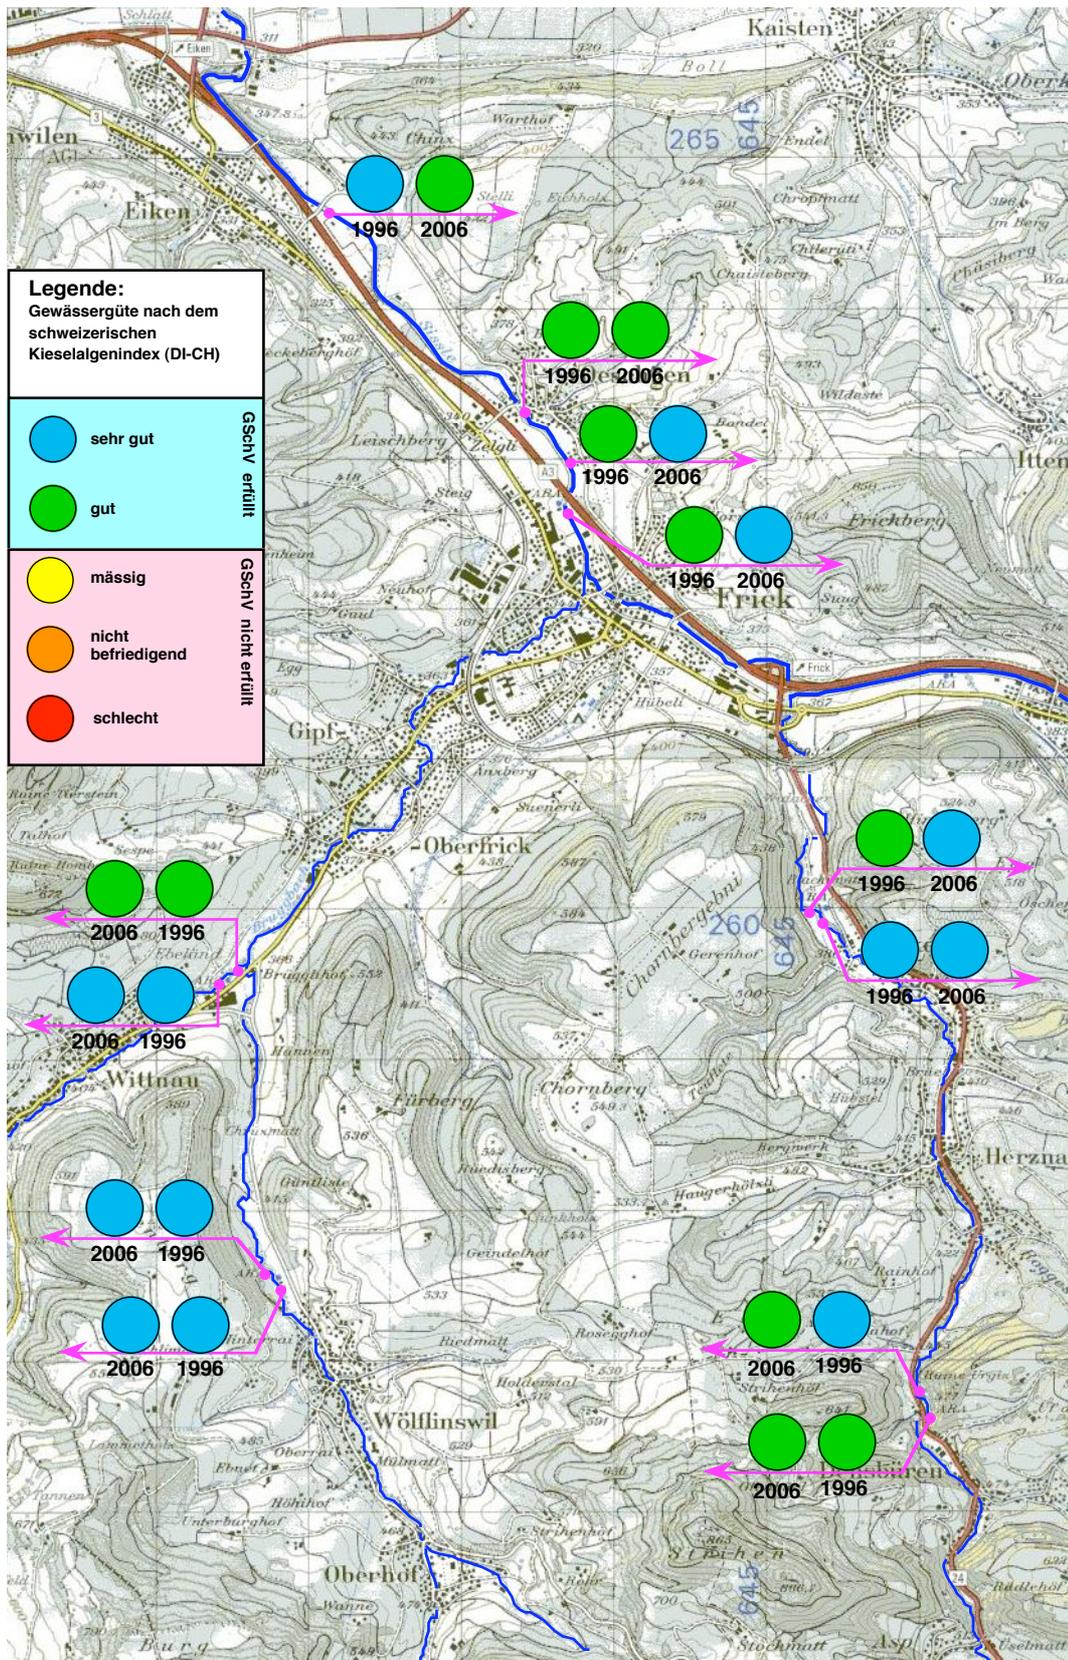
Die stofflich differenzierte Auswertung der Daten zeigt auch im Gewässernetz der Sissle eine stärkere Wirkung bei der Entlastung von organischen Stoffen. Der Anteil der belastungssensiblen Kieselalgen ist seit 1996 in allen untersuchten Gewässerabschnitten deutlich gestiegen. Auch der 1996 bezüglich der organischen Belastung nicht mehr genügende Sissleabschnitt vor Eiken erfüllt heute die damaligen Anforderungen. Hingegen ist die Belastung durch anorganische Nährstoffe tendenziell stärker geworden.

Abbildung 4: Entwicklung des Gewässerzustandes, angezeigt durch Kieselalgen (DI-CH), im Einzugsgebiet der Sissle zwischen 1996 und 2006.

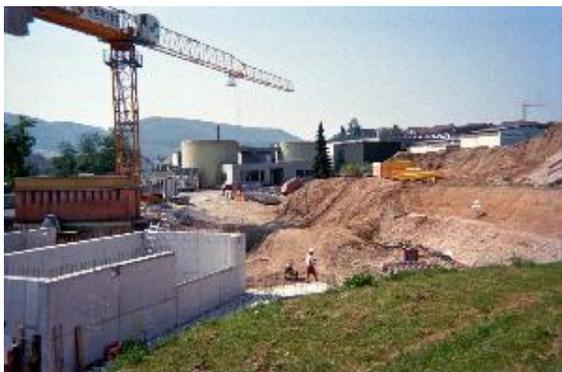
Umbau der ehemaligen ARA Frick zu einem Regenklärbecken.

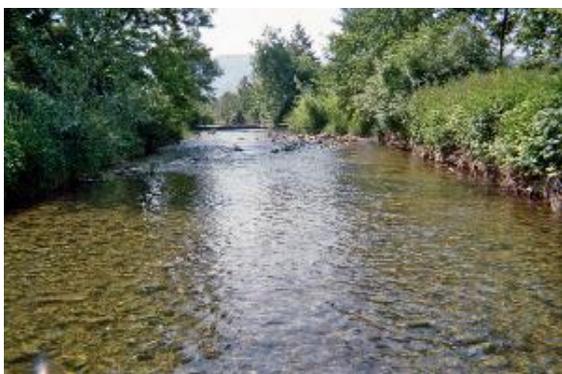
Probenahmestelle 1 oberhalb der ARA mit Blickrichtung bachabwärts.

Die Sissle ist an den Probenahmestellen in der Regel wenig beschattet. Die Ufervegetation besteht meistens aus Hochstauden oder aus einzelnen Baumgruppen, welche für wenig Schattenwurf sorgen. Die meist naturnahe Sohle ist über weite Strecken mit Schwellen gesichert, welche die Fischgängigkeit erschweren. Die Sohlenbefestigungen verstärken die Kolmationstendenz (Verfestigung des Sohlensubstrates).

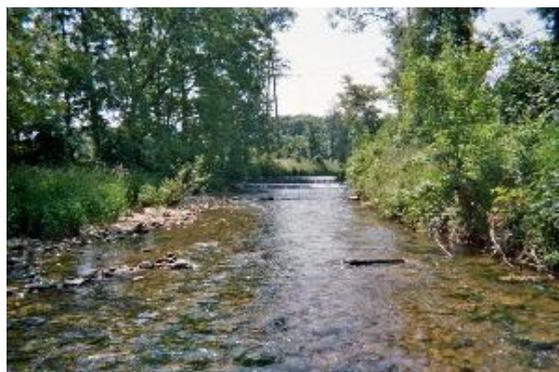
Probenahmestelle 2 unterhalb der ARA mit Blickrichtung bachaufwärts.

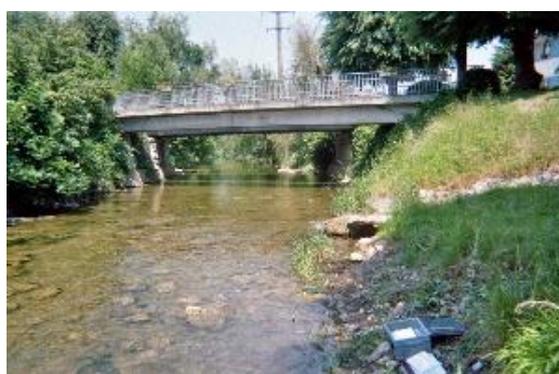
Probenahmestelle 3, 0.70 km unterhalb der ARA mit Blickrichtung bachabwärts.

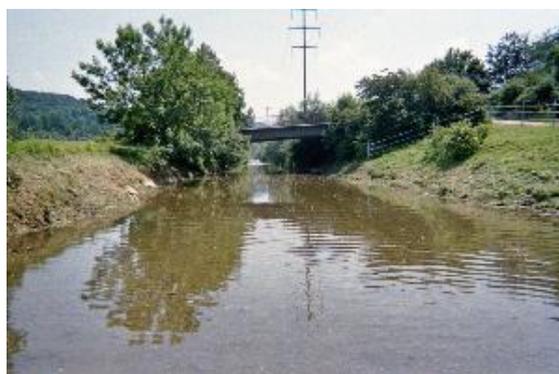
Probenahmestelle 4, 2.50 km unterhalb der ARA mit Blickrichtung bachaufwärts.

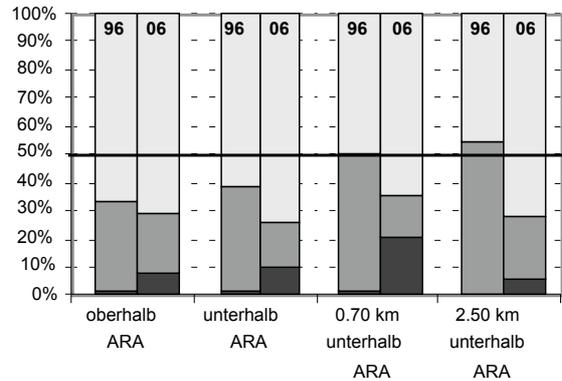
der früheren ARA-Einleitung ist der Anteil der belastungssensiblen Kieselalgen (Fig. 8, hellgrauer Teil der Säulen) über die 50%-Schwelle gestiegen. Damit ist auch diesbezüglich die Anforderung der Gewässerschutzverordnung (GSchV) erfüllt.

Figur 8: Entwicklung des Gewässerzustandes bezüglich der organischen Belastung der Sissle zwischen 1996 und 2006 (Erklärungen im Text).

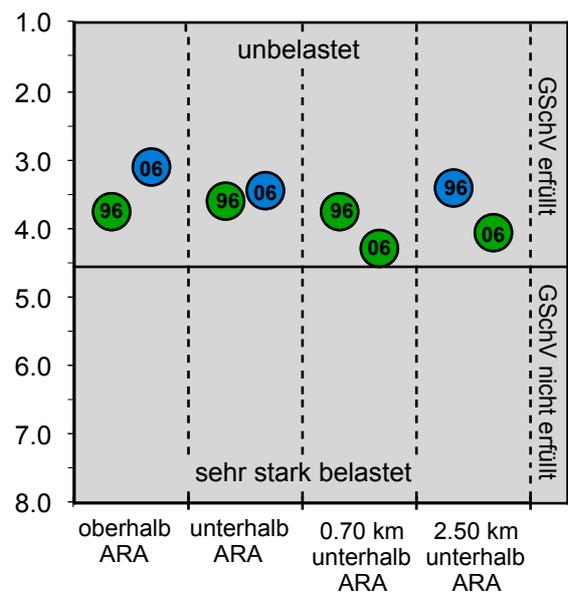
Die Gesamtbelastung, gemessen am schweizerischen Kieselalgenindex (DI-CH), ist ober- und unmittelbar unterhalb der früheren ARA-Einleitung leicht zurückgegangen, weiter unten im Abschnitt Oeschgen-Eiken jedoch angestiegen. Der Grund für den Anstieg ist noch unklar. Die gesetzlichen Anforderungen sind aber an allen vier Stellen noch erfüllt (Fig. 9).

Figur 9: Entwicklung der Gewässerbelastung nach DI-CH zwischen 1996 und 2006.

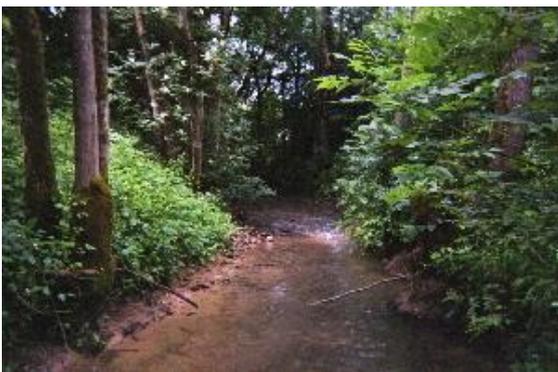
Stelle 1 liegt ca. 40 m oberhalb des früheren ARA-Ausflusses in einem bewaldeten Tobel. Sohle und Ufer sind natürlich und haben sich in den letzten 10 Jahren morphologisch verändert. Die Sohle ist gut beschattet, wodurch Algenwucherungen gänzlich unterbunden werden.

Probenahmestelle 1, 40 m oberhalb der ARA Wittnau mit Blickrichtung bachaufwärts.

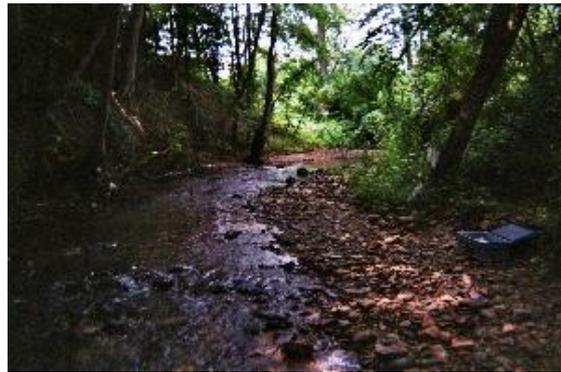
Stelle 2 befindet sich 60 m unterhalb der aufgehobenen ARA-Einleitung. Sie ist ebenfalls von Wald umgeben und weist eine weitgehend natürliche Sohlen- und Uferstruktur auf. Die gute Beschattung lässt kaum Algenbewuchs zu.

Probenahmestelle 2, 60 m unterhalb der ARA Wittnau mit Blickrichtung bachaufwärts.

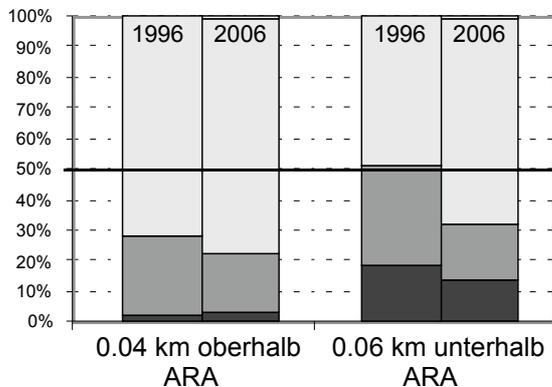
Figur 10: Entwicklung des Gewässerzustandes bezüglich der organischen Belastung des Altbaches zwischen 1996 und 2006. Erläuterungen siehe im Text.

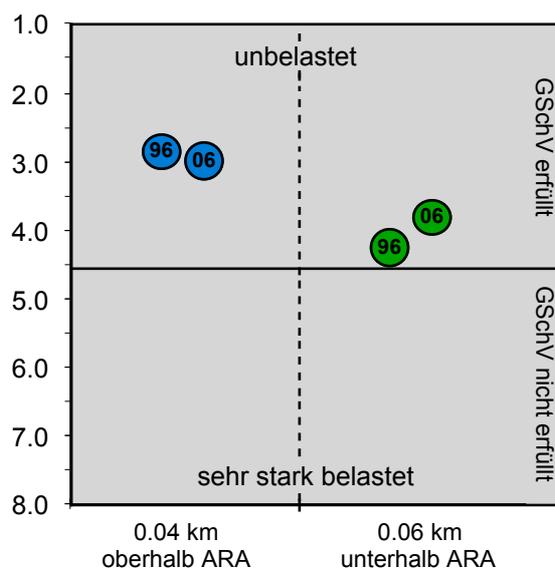
Die Aufhebung der ARA hat die Gewässerbelastung des Altbaches insgesamt leicht reduziert. Die stoffliche Gesamtbelastung (DI-CH) ging vor allem unterhalb der früheren ARA etwas zurück (Figur 11). Das früher zwischen den beiden Stellen festgestellte Belastungsgefälle besteht aber immer noch, wenn auch in einem geringeren Ausmass. Offensichtlich besteht noch Optimierungspotenzial bei der Regenwasserbehandlung. Mit dem heute noch verbleibenden Grad der Gewässerbelastung werden die Anforderungen der Gewässerschutzverordnung besser erfüllt.

Figur 11: Entwicklung der Gewässerbelastung nach DI-CH im Altbach zwischen 1996 und 2006

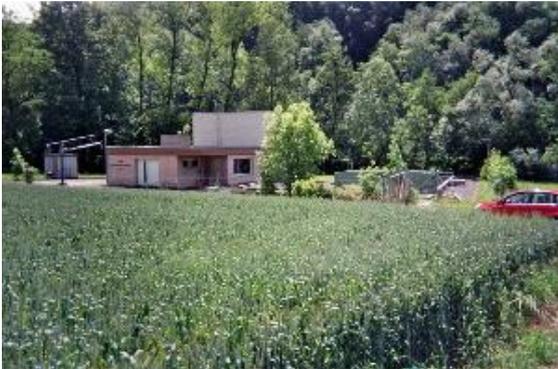
Umbau der ehemaligen ARA Wölflinswil zu einem Regenklärbecken.

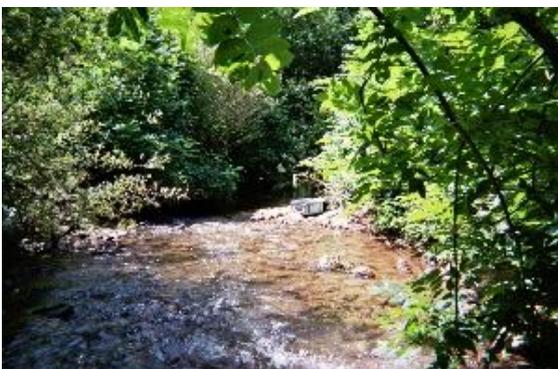
Stelle 1 liegt sich ca. 50 m oberhalb des früheren ARA-Ausflusses. Das Ufergehölz wurde seit 1996 linksseitig zurückgeschnitten. Sohle und Ufer sind natürlich und haben sich in den letzten 10 Jahren in ihrer Form merklich verändert. Die Sohle ist heute nur noch teilweise beschattet.

Probenahmestelle 1, 50 m oberhalb der ehemaligen ARA Wölflinswil mit Blickrichtung bachabwärts.

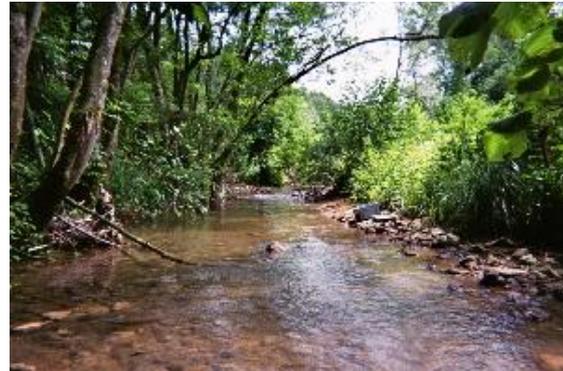
hobenen ARA-Einleitung. Am linken Ufer wurden die Bäume und Sträucher seit der letzten Untersuchung ebenfalls auf die Stöcke gesetzt. Ufer- und Sohlenstruktur sind aber weitgehend natürlich geblieben. Die vorhandene Beschattung verhindert übermässigen Algenbewuchs.

Probenahmestelle 2, 60 m unterhalb der früheren ARA Wölflinswil mit Blickrichtung bachaufwärts.

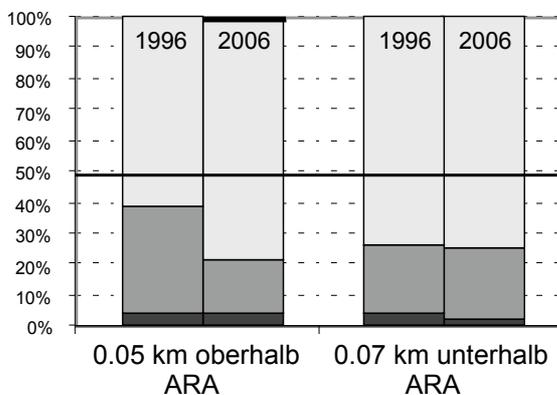
Figur 12: Entwicklung des Gewässerzustandes im Talbach bezüglich der organischen Belastung zwischen 1996 und 2006. Erläuterungen im Text.

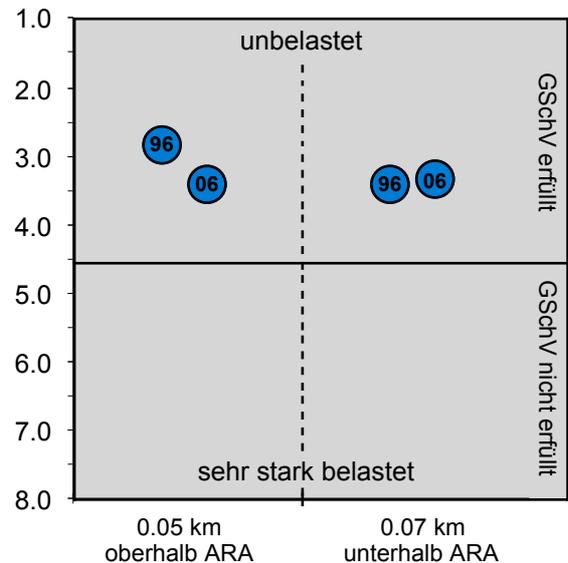
Die Aufhebung der ARA hat die schon 1996 bestehende, relativ schwache Gesamtbelastung des Talbaches kaum beeinflusst. Der DI-CH verschlechterte sich oberhalb der früheren ARA etwas (Figur 13). Unterhalb blieb er praktisch unverändert. Mit dem heute noch verbleibenden Grad der stofflichen Belastung werden die Anforderungen der Gewässerschutzverordnung immer noch gut erfüllt.

Figur 13: Entwicklung der Gewässerbelastung nach DI-CH im Talbach zwischen 1996 und 2006.

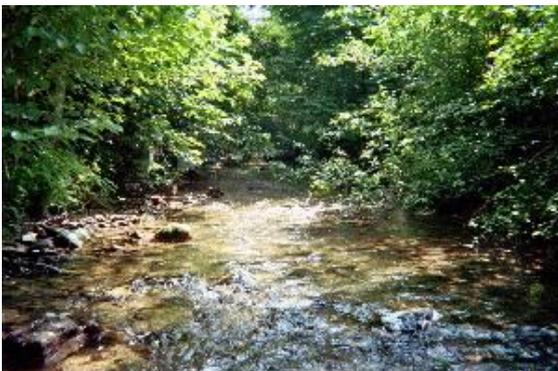
Stelle 1 liegt sich 25 m oberhalb des früheren ARA-Ausflusses. Das Ufer ist beidseitig mit einem dichten Bachgehölz bestockt. Sohle und Ufer sind weitgehend natürlich und haben sich in den letzten 10 Jahren in der Form nicht gross verändert. Die Sohle ist tagsüber die meiste Zeit gut beschattet.

Probenahmestelle 1, 25 m oberhalb der ehemaligen ARA Ueken mit Blickrichtung bachaufwärts.

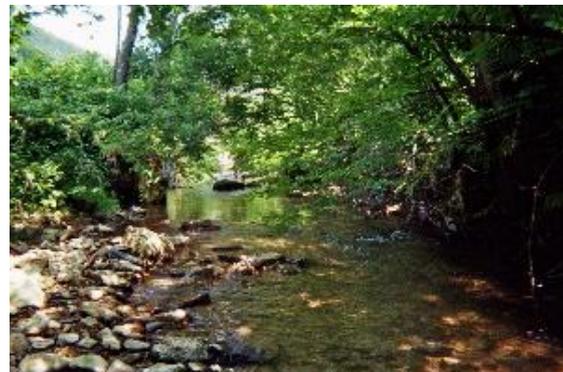
Untersuchung stellenweise zurückgeschnitten. Ufer- und Sohlenstruktur sind aber weitgehend natürlich geblieben. Die Beschattung lässt nur mässigen Algenbewuchs zu.

Probenahmestelle 2, 75 m unterhalb der früheren ARA Ueken mit Blickrichtung bachaufwärts.

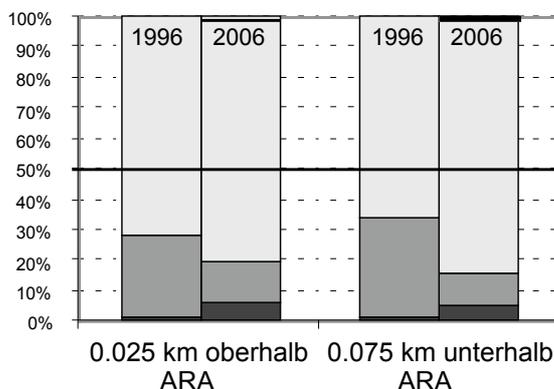
In stofflicher Hinsicht konnte mit den Massnahmen die organische Belastung reduziert werden (Figur 14). Die Häufigkeit der belastungstoleranten Kieselalgen (grau) ging an beiden Stellen deutlich zurück. Dies zu Gunsten der belastungs-

Figur 14: Entwicklung des Gewässerzustandes im Staffeleggbach bezüglich der organischen Belastung zwischen 1996 und 2006. Erläuterungen im Text.

neu auftretender hochsensibler Arten (weiss). Hingegen treten belastungsresistente Arten (schwarz) etwas häufiger auf. Für sich allein genommen erfüllt im Jahr 2006 auch die organische Belastung des Staffeleggbaches die Anforderungen der Gewässerschutzverordnung besser als früher.

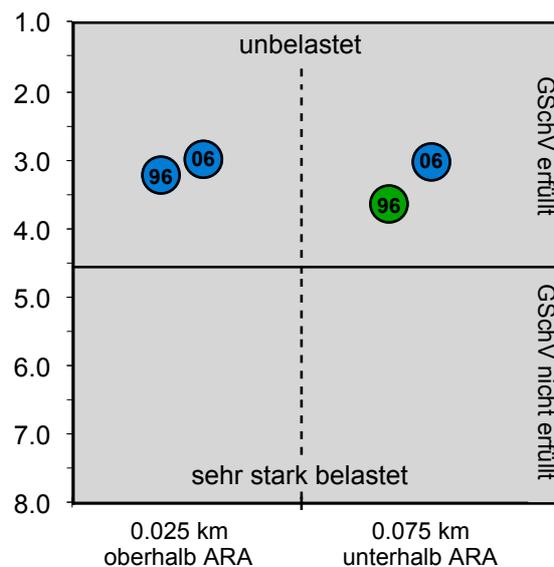
Figur 15: Entwicklung der Gewässerbelastung nach DI-CH im Staffeleggbach zwischen 1996 und 2006

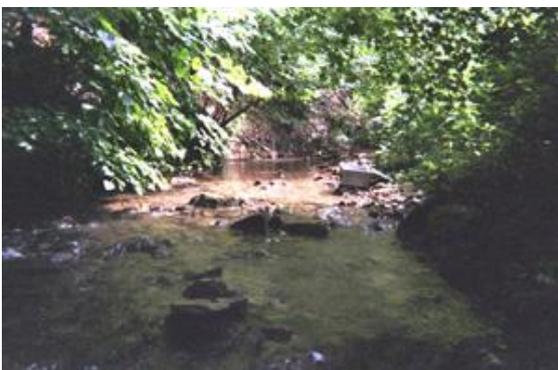
Stelle 1 liegt ca. 80 m oberhalb des ARA-Ausflusses. Die Ufer sind beidseitig mit einem dichten Bachgehölz bestockt, welches das Gewässerbett vollständig überdeckt. Sohle und Ufer sind natürlich und haben sich in den letzten 10 Jahren in der Form wenig verändert. Die Sohle ist gut beschattet, wodurch Algenwucherungen vollständig unterbunden werden.

Probenahmestelle 1, 80 m oberhalb der ARA Densbüren mit Blickrichtung bachaufwärts.

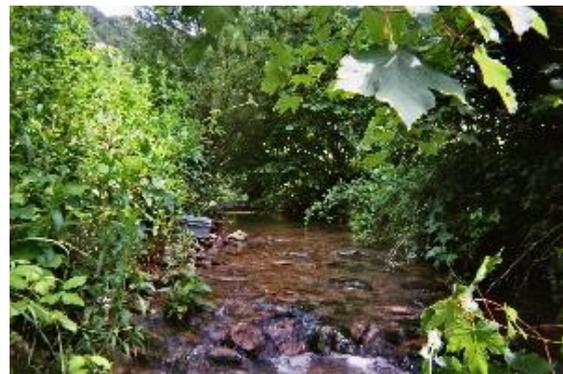
letzten Untersuchung vor 10 Jahren ein dichter Strauchbestand entwickelt. Ufer- und Sohlenstruktur sind weitgehend natürlich geblieben. Die Beschattung der Bachsohle ist immer noch lückenhaft, wodurch der Algenbewuchs sich etwas stärker entwickeln kann als an der weiter oben gelegenen Stelle.

Probenahmestelle 2, 100 m unterhalb der ARA Densbüren mit Blickrichtung bachaufwärts.

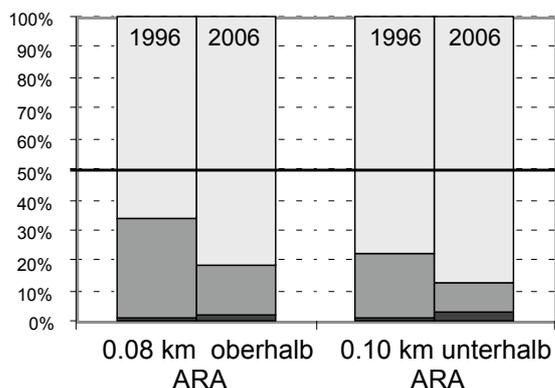
Figur 16: Entwicklung des Gewässerzustandes im Staffeleggbach bezüglich der organischen Belastung zwischen 1996 und 2006. Erläuterungen im Text.

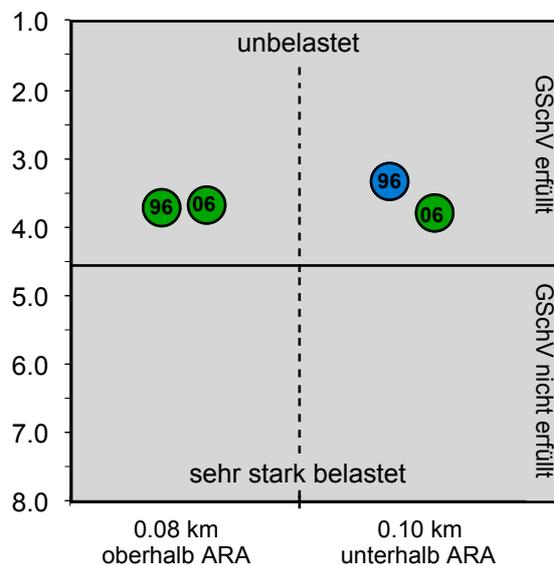
Die stoffliche Gesamtbelastung des Staffeleggbachs hat sich jedoch wenig verändert. Der Belastungsindex (DI-CH) blieb oberhalb der ARA-Einleitung gleich, unterhalb verschlechterte sie sich um eine Belastungsstufe (Figur 17 und Abbildung 4). Mit dem heute verbleibenden Belastungsgrad werden aber die Anforderungen der Gewässerschutzverordnung immer noch erfüllt.

Figur 17: Entwicklung der Gewässerbelastung im Staffeleggbach nach DI-CH zwischen 1996 und 2006 .

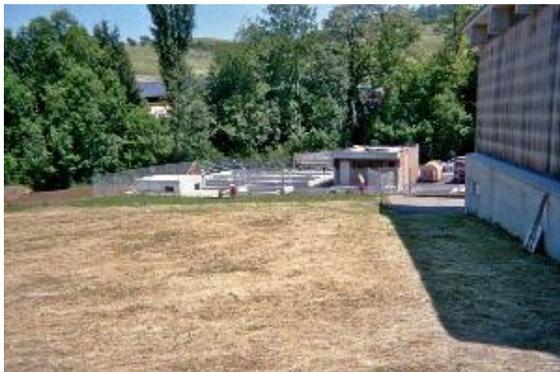
Umbau der ehemaligen ARA Gansingen zum Regenklärbecken.

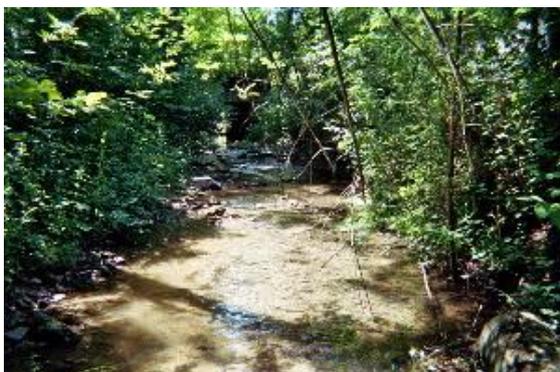
Stelle 1 befindet sich ca. 100 m oberhalb des früheren ARA-Ausflusses. Die Ufer sind beidseitig von einem dichten Bachgehölz bestockt, welches die Bachsohle gut beschattet. Unerwünschte Algenwucherungen werden so unterbunden.

Probenahmestelle oberhalb der ARA mit Blickrichtung bachaufwärts.

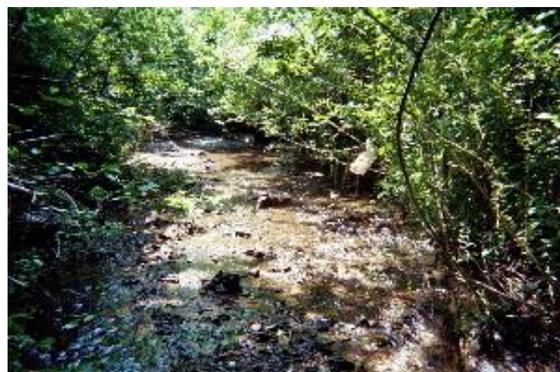
Stelle 2 liegt 100 m unterhalb des ehemaligen ARA-Ausflusses und ist ebenfalls durch ein dichtes Bachgehölz gesäumt. Die Sohle des Bürerbaches

hat an beiden Stellen ein lockeres und natürliches Kiessubstrat.

Probenahmestelle unterhalb der ARA mit Blickrichtung bachaufwärts.

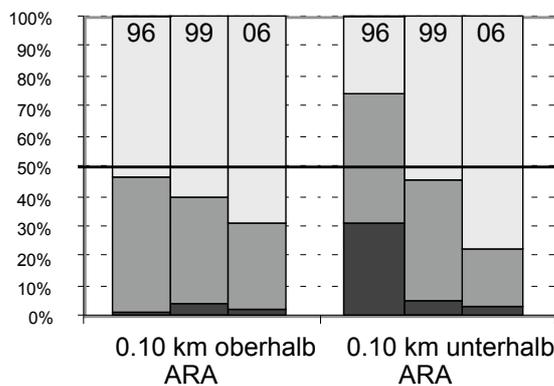
Figur 18: Entwicklung des Gewässerzustandes im Bürerbach bezüglich der organischen Belastung zwischen 1996, 1999 und 2006. Erläuterungen im Text.

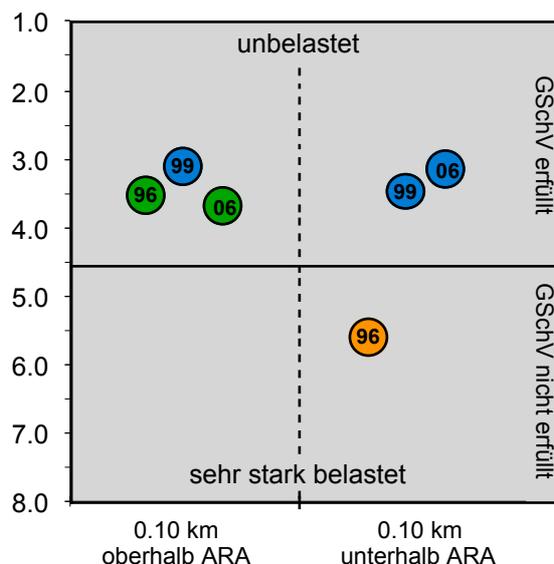
Die Aufhebung der ARA hat die stoffliche Gesamtbelastung des Bürerbaches deutlich reduziert. Der dafür geltende schweizerische Belastungsindex (DI-CH) hat massiv abgenommen (Figur 19). Markant dazu beigetragen hat die Inbetriebnahme der regionalen Abwasserleitung zum Rhein zwischen 1996 und 1999. Der heute noch verbleibende Grad der Gewässerbelastung erfüllt die Anforderungen der Gewässerschutzverordnung.

Figur 19: Entwicklung der Gewässerbelastung nach DI-CH zwischen 1996, 1999 und 2006.

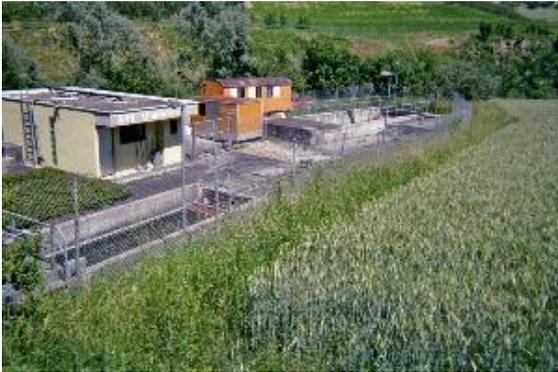
Umbau der ehemaligen ARA Oberhofen zum Regenklärbecken.

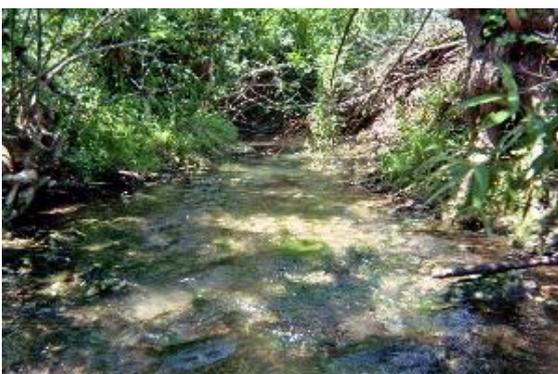
Stelle 1 befindet sich ca. 50 m oberhalb des früheren ARA-Ausflusses. Die Ufer sind beidseitig mit einem lückigen Bachgehölz bestockt. Zwischen den Baumgruppen sind Hochstaudenfluren und Büsche eingestreut.

Probenahmestelle oberhalb der früheren ARA mit Blickrichtung bachabwärts.

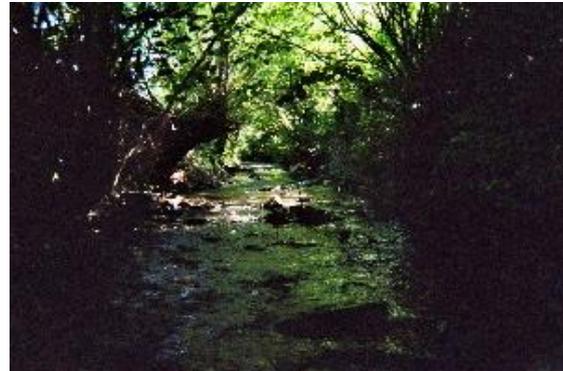
erbaches weist an beiden Stellen eine naturnahe Gewässerstruktur auf. Das Sohlenmaterial ist locker gelagert und natürlich.

Probenahmestelle unterhalb der früheren ARA mit Blickrichtung bachaufwärts.

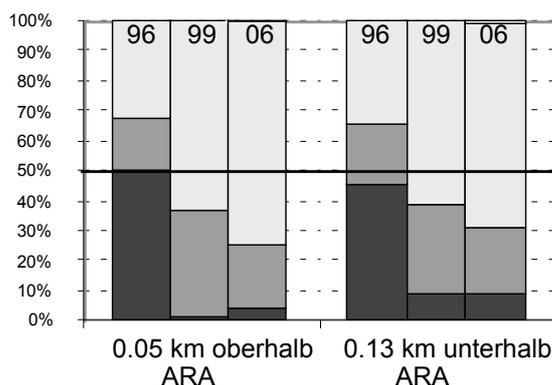
Stark zurückgegangen ist die Belastung mit organischen Stoffen. Heute dominieren im Bürerbach wieder die belastungssensiblen Kieselalgen (hellgrauer Teil der Säulen in Figur 20).

Figur 20: Entwicklung des Gewässerzustandes im Bürerbach bezüglich der organischen Belastung zwischen 1996, 1999 und 2006. Erläuterungen im Text.

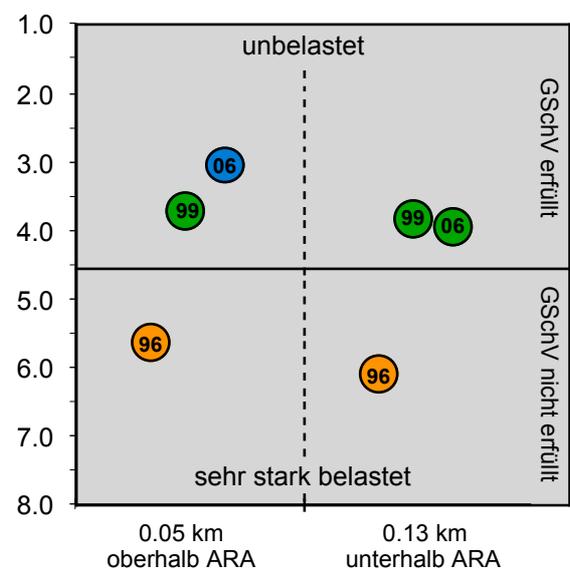
Figur 21: Entwicklung des Gewässerzustandes nach DI-CH zwischen 1996, 1999 und 2006.

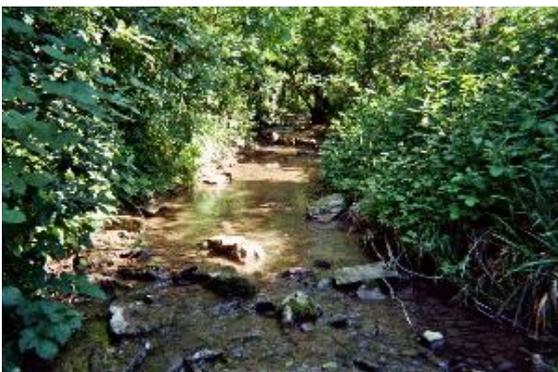
Stelle 1 befindet sich ca. 100 m oberhalb des früheren ARA-Ausflusses. Die Ufer sind beidseitig mit Büschen und Hochstauden bewachsen. Früher war hier ein dichtes Bachgehölz vorhanden.

Probenahmestelle oberhalb der früheren ARA mit Blickrichtung bachaufwärts.

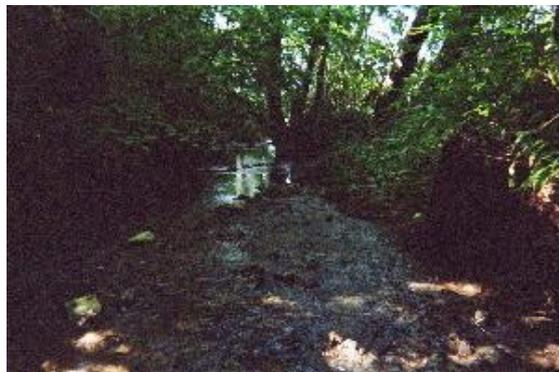
An der Stelle 2, 100 m unterhalb des aufgehobenen ARA-Ausflusses, ist das dichte Bachgehölz noch erhalten. Die Beschattung des Bachbettes ist hier deutlich stärker. Der natürliche Lauf des Etzgerbachs ist im untersuchten Abschnitt im Vergleich zu früher unverändert. Die Sohle be-

steht an beiden Stellen aus Kies mit natürlicher Korngrößenverteilung.

Probenahmestelle unterhalb der früheren ARA mit Blickrichtung bachaufwärts.

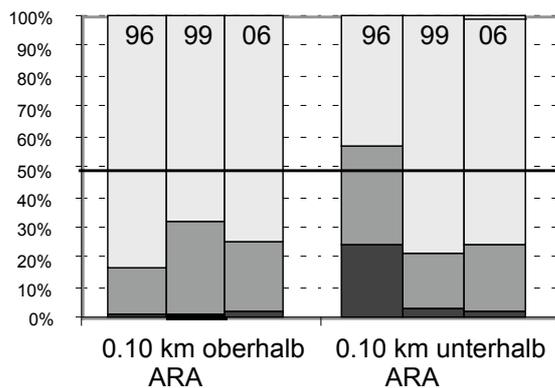
Figur 22: Entwicklung des Gewässerzustandes im Etzgerbach bezüglich der organischen Belastung zwischen 1996, 1999 und 2006. Erläuterungen im Text.

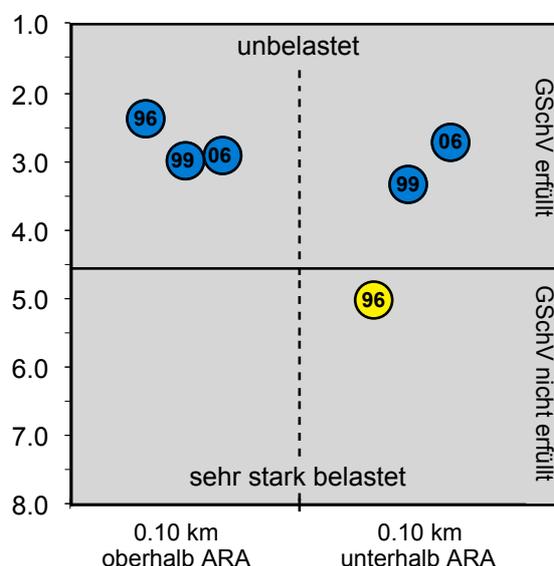
Figur 23: Entwicklung des Gewässerzustandes nach DI-CH zwischen 1996, 1999 und 2006.

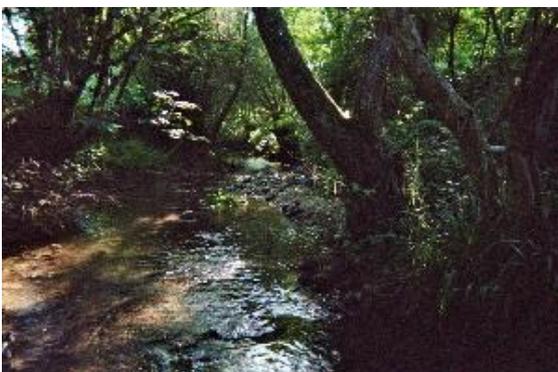
Stelle 1 befindet sich 50 m oberhalb der früheren ARA und 325 m oberhalb des ehemaligen ARA-Ausflusses. Die Ufer sind auf der linken Seite von einem Bachgehölz und rechtsseitig von Büschen und Hochstauden gesäumt. Im Vergleich zur den früheren Untersuchungen sind die Ufer heute noch stärker zugewachsen.

Probenahmestelle oberhalb der früheren ARA mit Blickrichtung bachaufwärts.

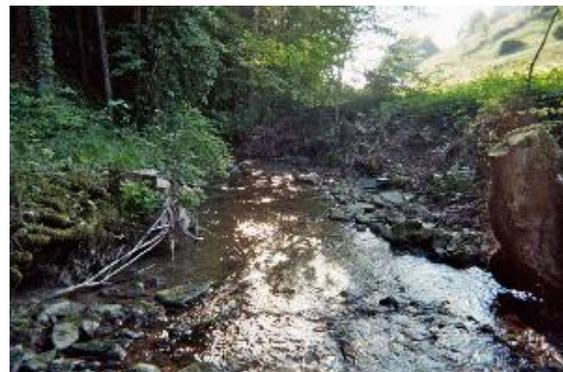
Stelle 2 befindet sich 100 m unterhalb des früheren ARA-Ausflusses. Das linke Ufer ist bewal-

det während das rechte Ufer im Bereich des Waldrandes liegt. Rechtsseitig ist das Ufer mit grösseren Blöcken gesichert. Der Etzgerbach hat im Untersuchungsabschnitt einen natürlich strukturierten Bachlauf. Die Sohle besteht an beiden Stellen aus Kies mit natürlicher Korngrößenverteilung.

Probenahmestelle unterhalb der früheren ARA mit Blickrichtung bachabwärts.

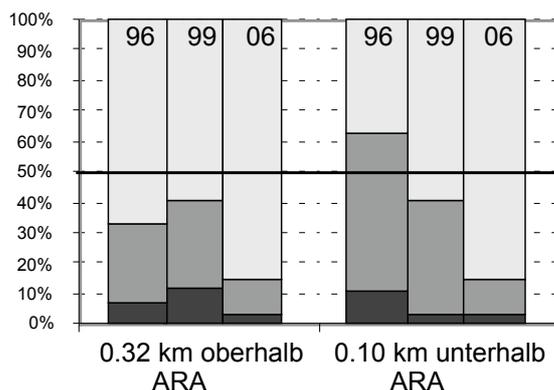
Figur 24: Entwicklung des Gewässerzustandes im Etzgerbach bezüglich der organischen Belastung zwischen 1996, 1999 und 2006. Erläuterungen im Text.

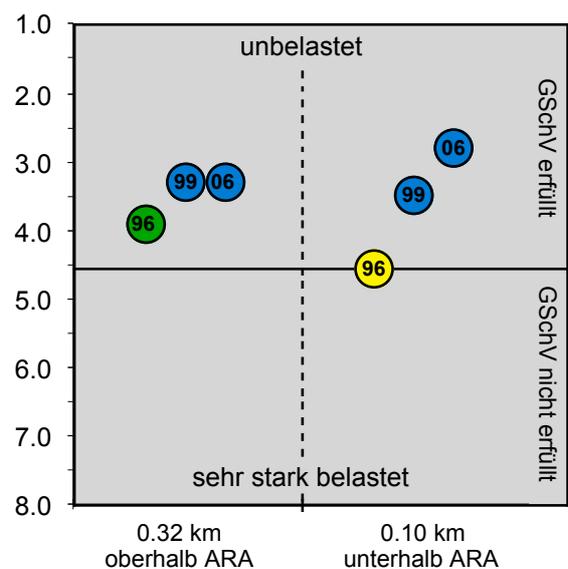
Figur 25: Entwicklung des Gewässerzustandes nach DI-CH zwischen 1996, 1999 und 2006.
