# UMWELT

## Factsheets der Einleitungen

### Einzugsgebiet bezogenes Monitoring der Wasserqualität in den Gemeinden Berikon und Widen

Auswirkungen der Siedlungsentwässerung,  
Stand 2021

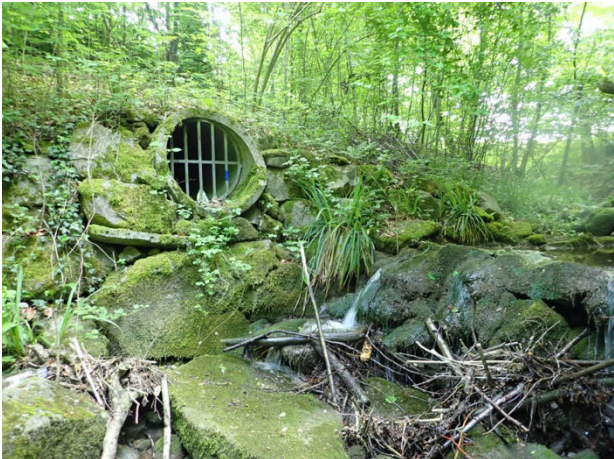
Das 1995 erbaute Regenbecken RUB Fuchsweid (Abb. 6) entlastet die Siedlungsentwässerung von Widen. Im Entlastungsfall gelangt verdünntes Abwasser in den Pflanzerbach. Die Probenahme erfolgte am 2. Juni 2021 an den Stellen E340 (oberhalb) und E341 (unterhalb), einige Tage nach stärkeren Regenfällen.

Abb. 6: Einleitung RUB Fuchsweid, Widen, in den Pflanzerbach. Koordinaten: 2669449 / 1246015.

Durch die Entlastungen des Regenbeckens RUB Fuchsweid gelangen vereinzelt Feststoffe aus der Siedlungsentwässerung ins Bachbett. Dies ist die einzige Beeinträchtigung bezüglich des Äusseren Aspektes. Oberhalb der Einleitung erfüllen alle Kriterien die entsprechenden Anforderungen der GSchV. Unterhalb ist nur die Anforderung bezüglich der Feststoffe knapp nicht erfüllt.

**Fazit:** Die Einleitung RUB Fuchsweid ist bezüglich der Feststoffabtrennung zu prüfen.

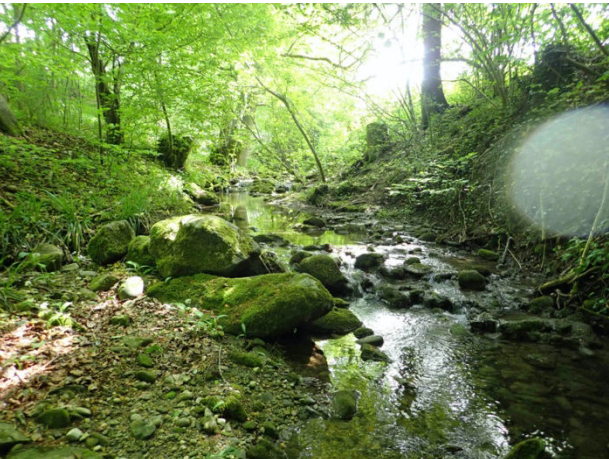
Abb. 7: Stelle E340 am Pflanzerbach oberhalb der Einleitung RUB Fuchsweid, Widen mit Blickrichtung bachaufwärts. Koordinaten: 2669458 / 1246002.

Die Probenahmestellen E340 und E341 sind rund 60 m voneinander entfernt. Die Einleitung befindet sich am rechten Bachufer ca. 15 m von der oberen Probenahmestelle entfernt. Ökomorphologisch sind die beiden Stellen identisch und liegen in einem «natürlichen bis naturnahen», Abschnitt des Pflanzerbaches. Punktuell ist das Bachbett durch bis zu 1 m hohe Schwell-

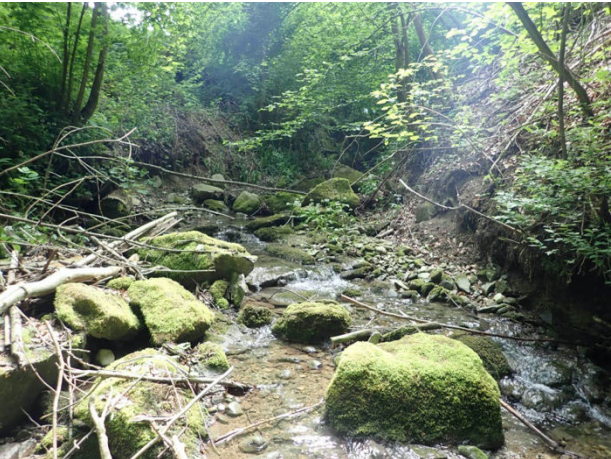
len gesichert. Im bewaldeten Tobel wird die Sohle des Pflanzerbaches gut beschattet. Diese besteht aus grösseren Blöcken und natürlichem Sohlenmaterial.

Abb. 8: Stelle E341 am Pflanzerbach unterhalb der Einleitung RUB Fuchsweid, Widen, mit Blickrichtung bachaufwärts. Koordinaten: 2669405 / 1246024.

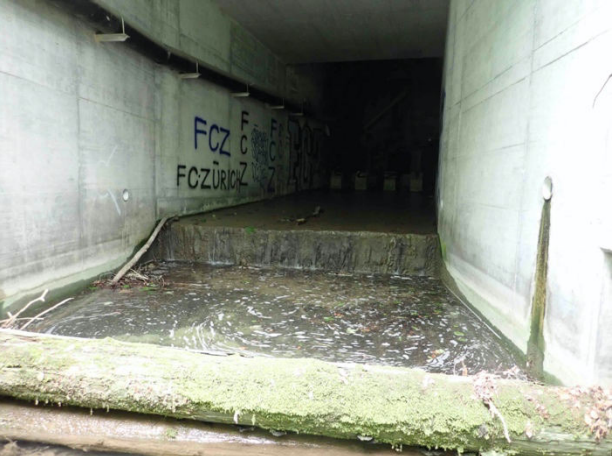
Die Hochwasserentlastung HE 46 (Abb. 8) entlastet die Siedlungsentwässerung von Widen. Im Entlastungsfall gelangt überschüssiges Abwasser in den Pflanzerbach. Die Probenahme erfolgte am 2. Juni 2021 an den Stellen E341 (oberhalb) und E342 (unterhalb), einige Tage nach stärkeren Regenfällen.

Abb. 11: Eindolung des Pflanzerbaches mit Einleitung HE 46 (weiter hinten, nicht sichtbar), Widen. Koordinaten: 2669276 / 1246043.

Die Einleitung HE 46 beeinträchtigt den Pflanzerbach nur leicht. Unterhalb der Einleitung ist das Bachbett wenig bis mittel verschlammt und in der Folge leicht bis mittel kolmatiert. Alle übrigen Parameter wie Trübung, Verfärbung, Schaum, Geruch, Eisensulfid, insbesondere auch Feststoffe und heterotropher Bewuchs entsprechen unterhalb der Entlastung den Anforderungen der Gewässerschutzverordnung (GSchV). Die oberhalb festgestellten Feststoffe stammen aus dem Überlauf des weiter oben gelegenen Regenbeckens Fuchsweid RUB Fuchsweid.

**Fazit:** Die Entlastungen schwemmen unterhalb der Einleitung etwas Schlamm und Feinsediment in den Pflanzerbach. Dies führt in der Sohle zu leichter bis mittlere Kolmation.

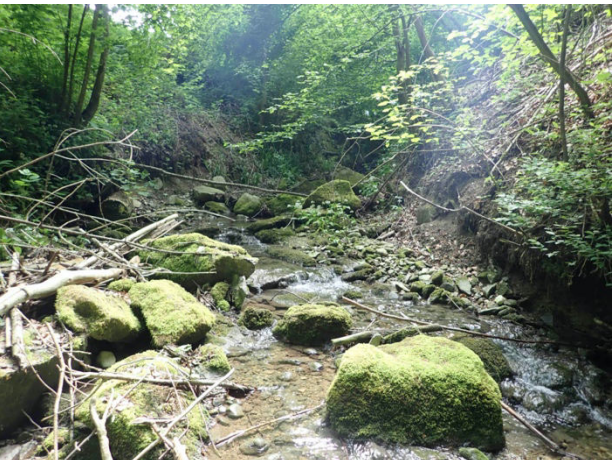
Abb. 12: Stelle E341 am Pflanzerbach oberhalb der Einleitung HE 46, Widen mit Blickrichtung bachaufwärts. Koordinaten: 2669405 / 1246024.

Die beiden Probenahmestellen E341 und E342 liegen 200 m auseinander, jeweils ober- und unterhalb der Einleitung. Diese befindet sich im eingedolten Teil des Pflanzerbaches ca. 125 m von der oberen Probenahmestelle entfernt. Ökomorphologisch unterscheiden sich die beiden Stellen nur geringfügig. Beide Stellen liegen in einem ökomorphologisch «natürlichen bis naturnahen», Abschnitt des Pflanzerbaches. Punktuell ist das Bachbett durch bis zu 1 m hohe Schwellen gesichert. Die bewaldete Umgebung sorgt für eine gute Beschattung der Sohle. Diese besteht aus grösseren Blöcken und natürlichem Sohlenmaterial. Vor der unteren Stelle verläuft der Bach in einem 85 m langen Tunnel, der die Strasse und die Bahnlinie unterquert.

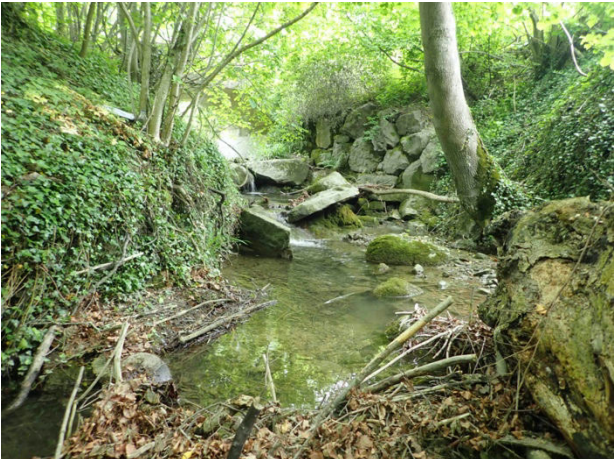
Abb. 13: Stelle E342 am Pflanzerbach unterhalb der Einleitung HE 46, Widen, mit Blickrichtung bachaufwärts. Koordinaten: 2669211 / 1245996.

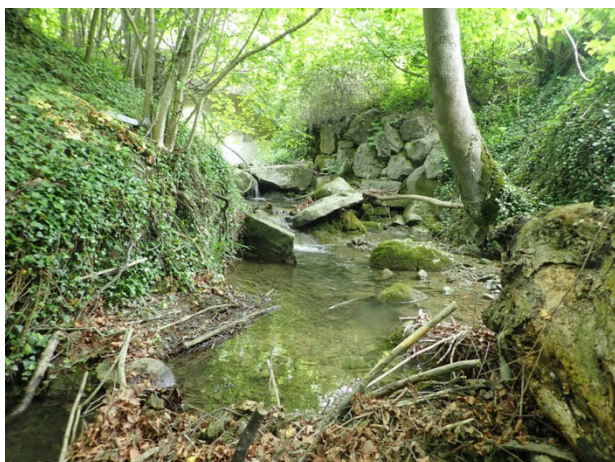
**Abb. 17:** Stelle E342 oberhalb der Einleitung RUB Heinrütli, Widen mit Blickrichtung bachaufwärts. Koordinaten: 2669211 / 1245996.

Die beiden Stellen E342 und E343 liegen jeweils in einem ökomorphologisch «*natürlichen bis naturnahen*» Abschnitt des Pflanzerbaches. Die Stellen sind ca. 200 m voneinander entfernt. Die Einleitung befindet sich unter der Strasse und Bahnlinie ca. 60 m vor der unteren Probenahmestelle.
