# Ingenieurtagung 2025

GEP-AGIS - Erfahrungen 2025

Fabian Arns / Franco Hunziker

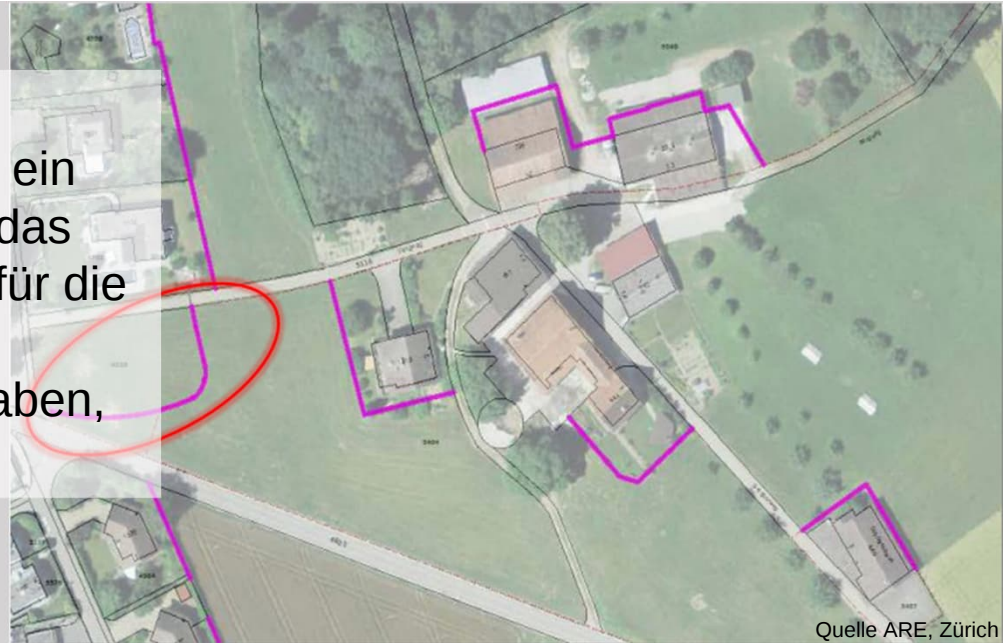
Die periodische Nachführung (PNF) ist ein Verfahren der amtlichen Vermessung, das darauf abzielt, Daten zu aktualisieren, für die kein Meldewesen besteht und deren Änderungen oft natürliche Ursachen haben, wie z.B. Waldgrenzen oder Flussläufe.

Ziel: Aktualisieren - Ergänzen - Homogenisieren

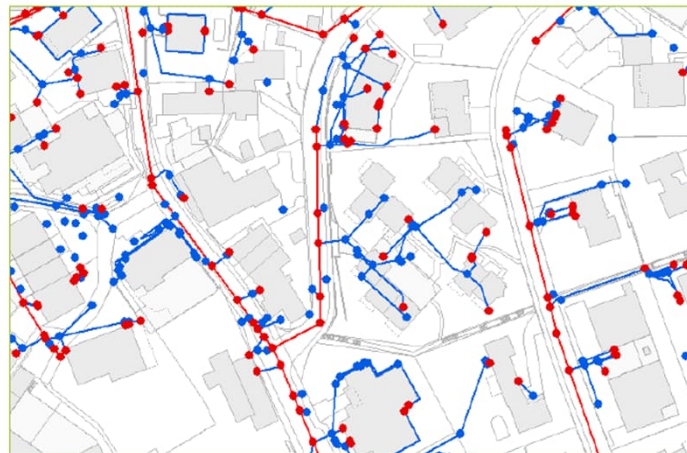
Bearbeitung nur der primären Anlagen zwingend vorhanden sein. Wie in Abbildung 1 ersichtlich, sind der Liegenschaftsbereich viele PAA-Knoten erfasst, was zwingend zu korrigieren ist.

Abbildung 1: rot = PAA-Knoten, blau = SAA-Knoten
