Aarau, April 2013

Kurzbericht zur Nachführung der Gefahrenkarte Hochwasser

Abteilung Landschaft und Gewässer, Sektion Wasserbau, Kathrina Steffen

Gefahrenkarte Hochwasser Aare Aarau-Brugg Nachführung Wissenbach in Biberstein

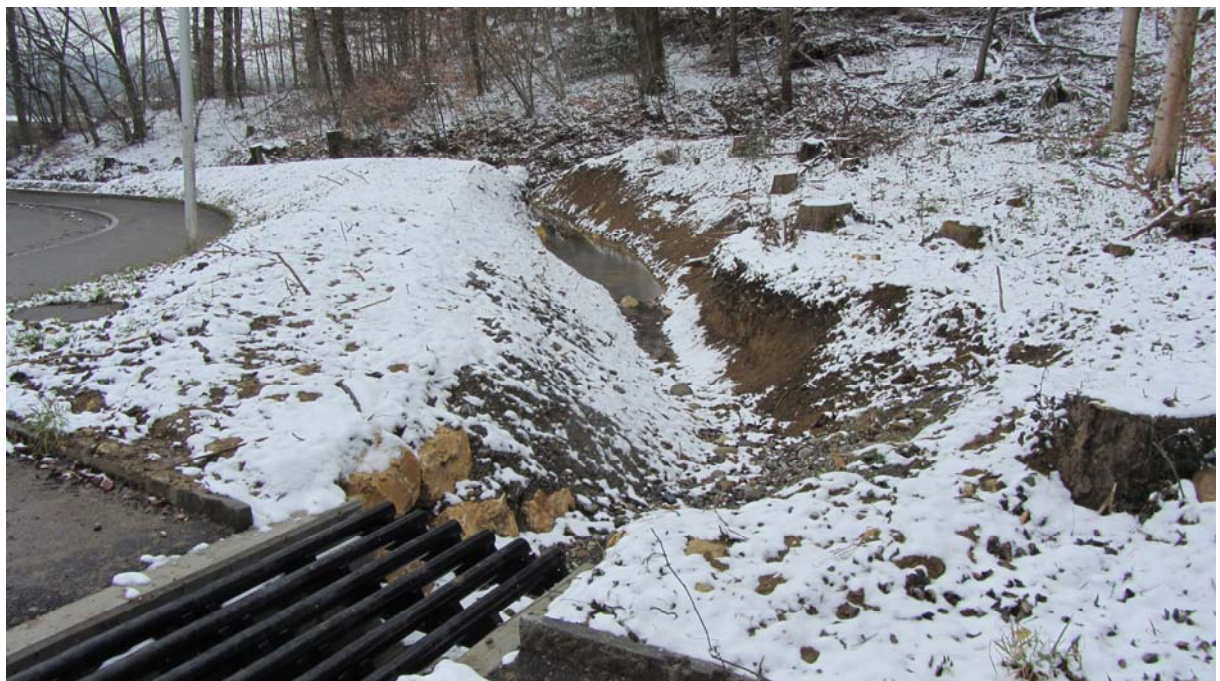
Foto 1 Neues Gerinne mit Auffangdamm beim Chesletenrain

- Auffanggerinne mit Auffangdamm (Höhe ca. 60 cm) oberhalb des Chesletenrains. Damit wird das Oberflächenwasser und weiter oberhalb ausgetretenes Wasser abgefangen und abgeleitet.
- Gerinneverbreiterung entlang der Chesletenrainstrasse um ca. 50 cm
- Ersatz des zu kleinen Durchlasses durch eine Holzbrücke
- Kurvenbegradigung und -Befestigung als Erosionsschutz
- Ersatz Durchlass bei der Kirchbergstrasse
- Gewässerunterhalt im Abschnitt zwischen Kirchbergstrasse und Aarauerstrasse
- Neuer Durchlass und Sohlenanpassung bei der Mündung in die Aare

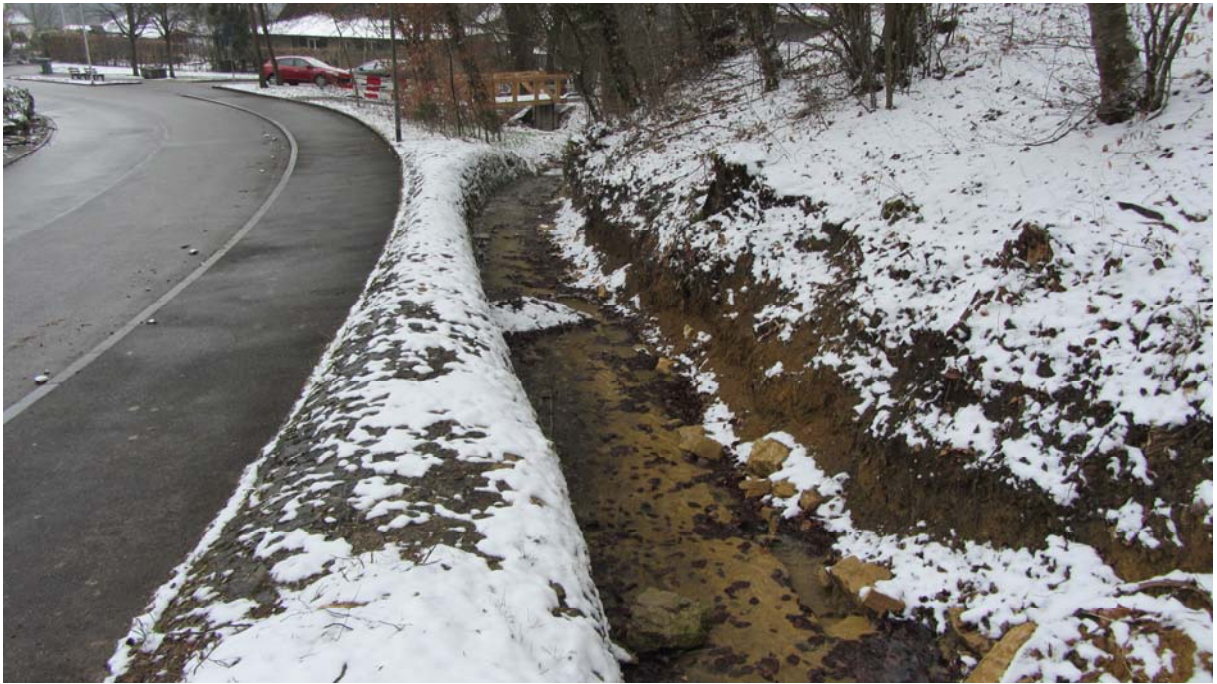
Foto 2 Gerinneverbreiterung beim Chesletenrain

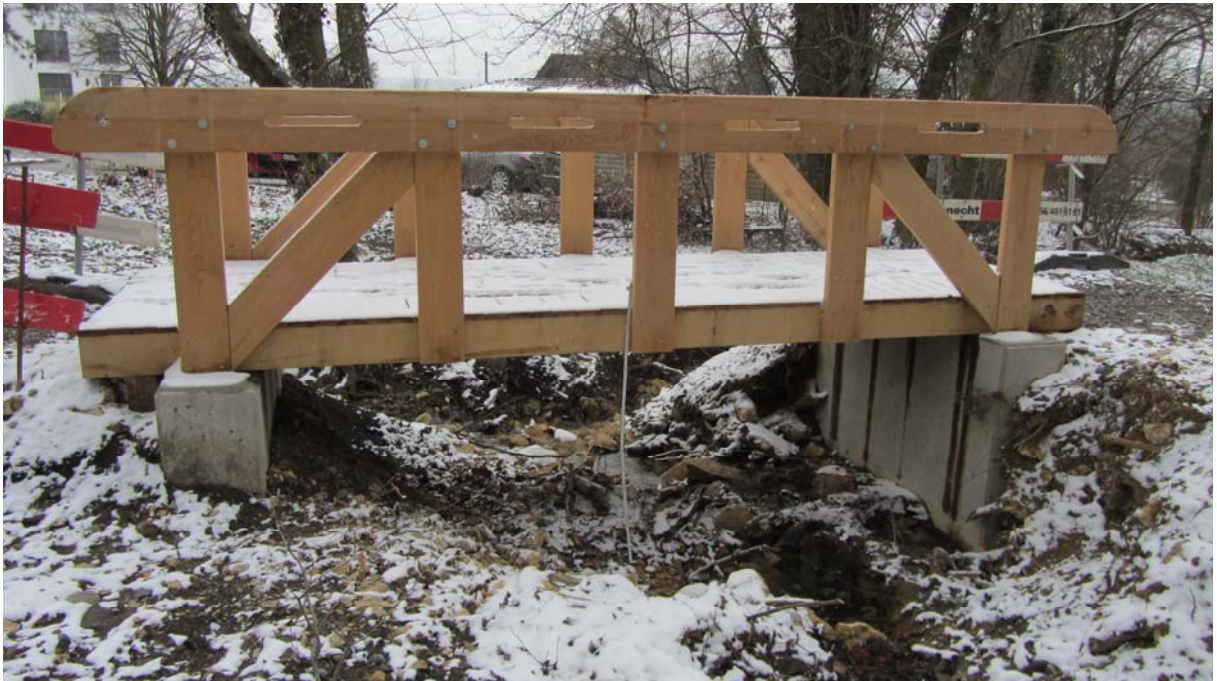
Foto 3 Ersatz des Durchlasse durch eine Holzbrücke

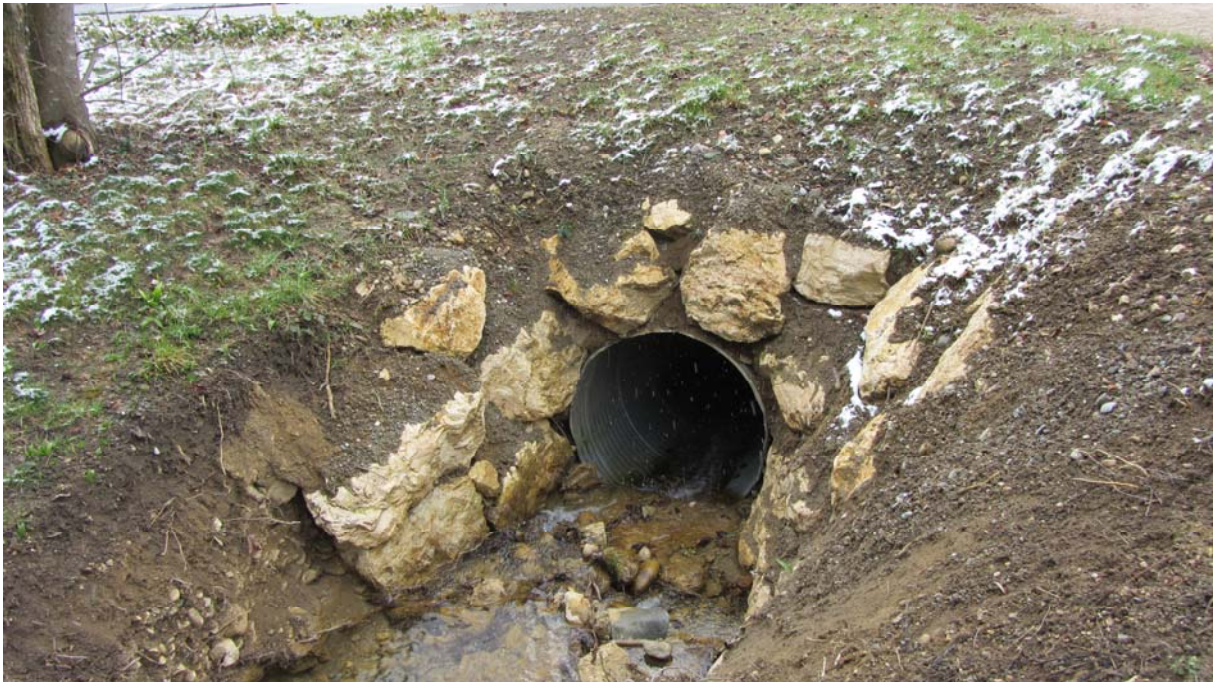
Foto 5 Neuer Durchlass bei der Kirchbergstrasse

Abschnitt	Gefälle [-]	Durchmesser [mm] / Profil	Druckabfluss möglich	Kapazität [m ³ /s] ohne Verklausung
Offenes Gerinne	variabel	variabel	nicht relevant	HQ300
Durchlass Kirchbergstrasse	0.0866	1200 mm	ja	6.4 m ³ /s > EHQ
Durchlass Aarauerstrasse	0.0406	1100 mm	ja	4 m ³ /s Freispiegelabfluss, Druckabfluss EHQ
Durchlass Aare	0.0364	1200 mm	beschränkt	5 m ³ /s > EHQ

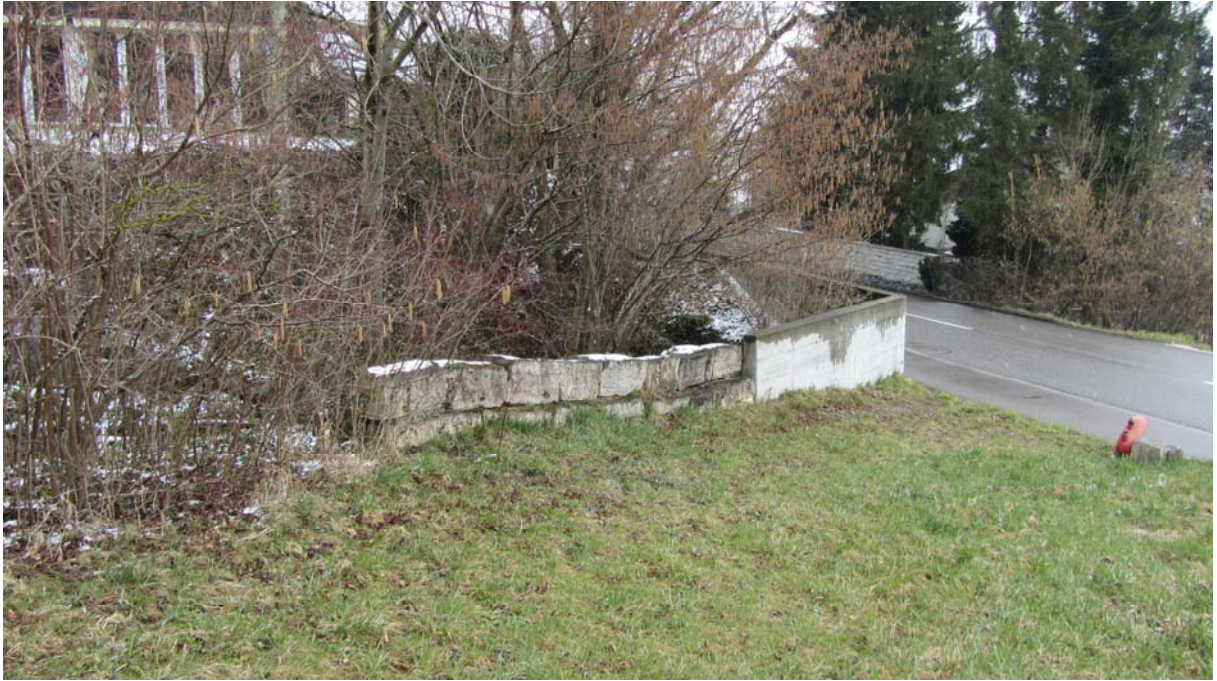
Foto 6 Bestehender Durchlass bei der Aarauerstrasse

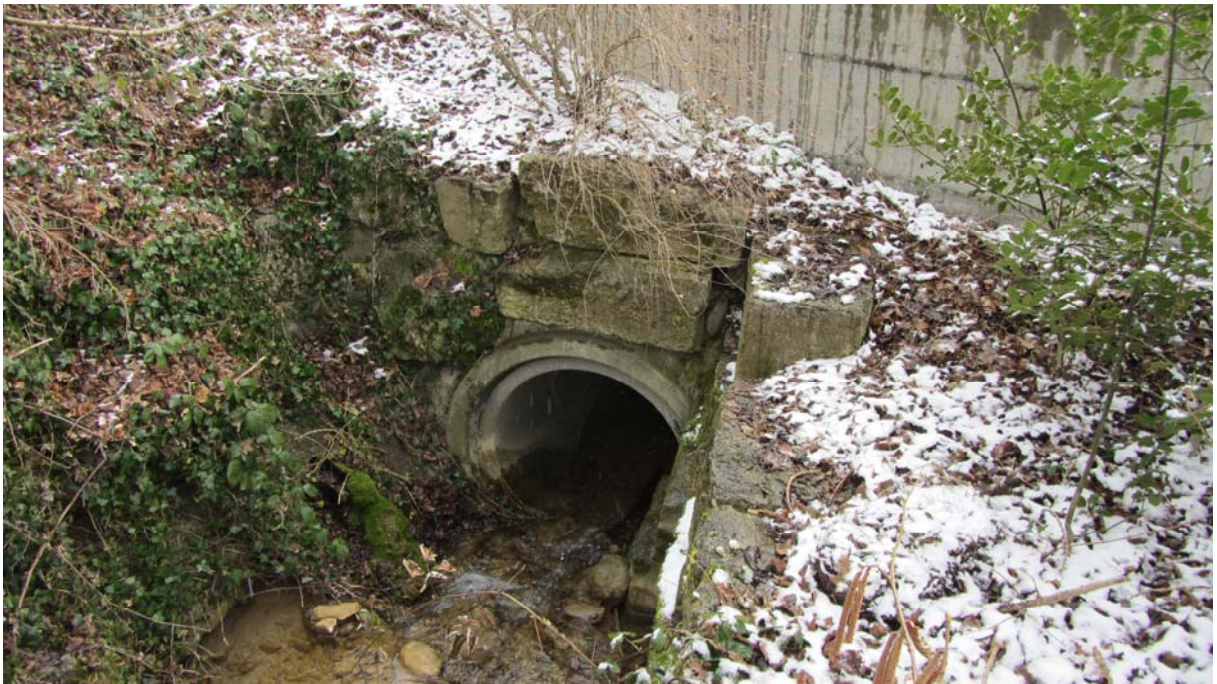
Foto 7 Bestehender Durchlass bei der Aarauerstrasse

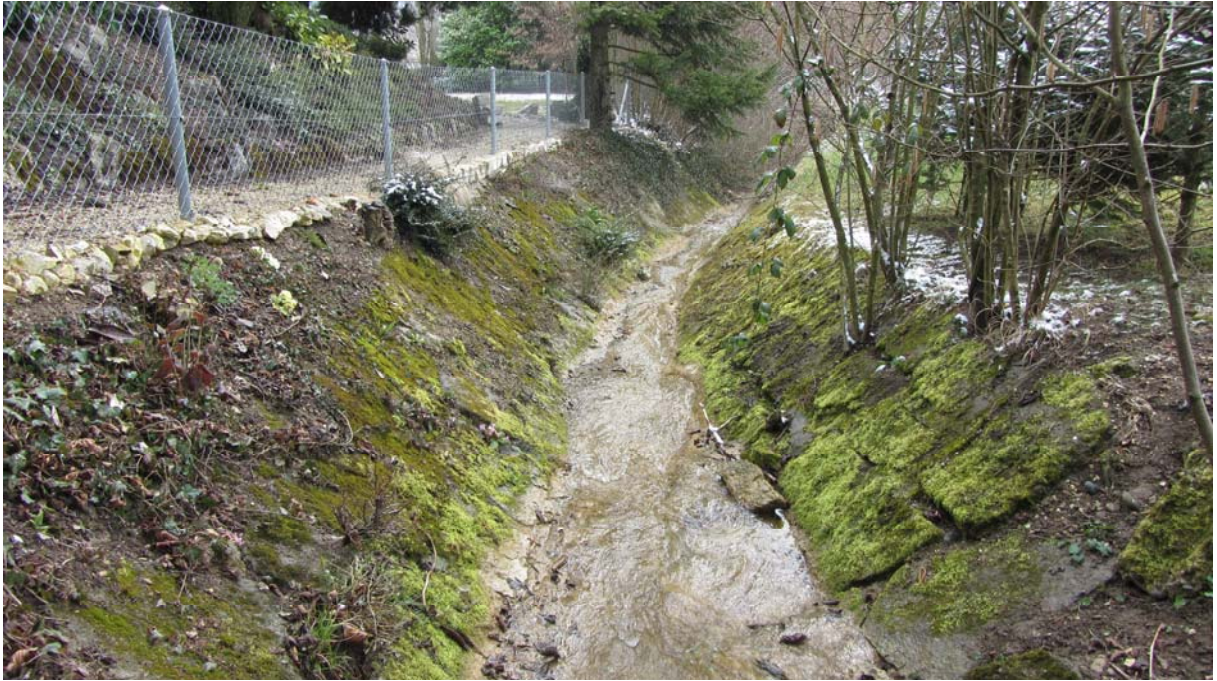
Foto 8 Bachgerinne zwischen Aarauerstrasse und Durchlass Aare

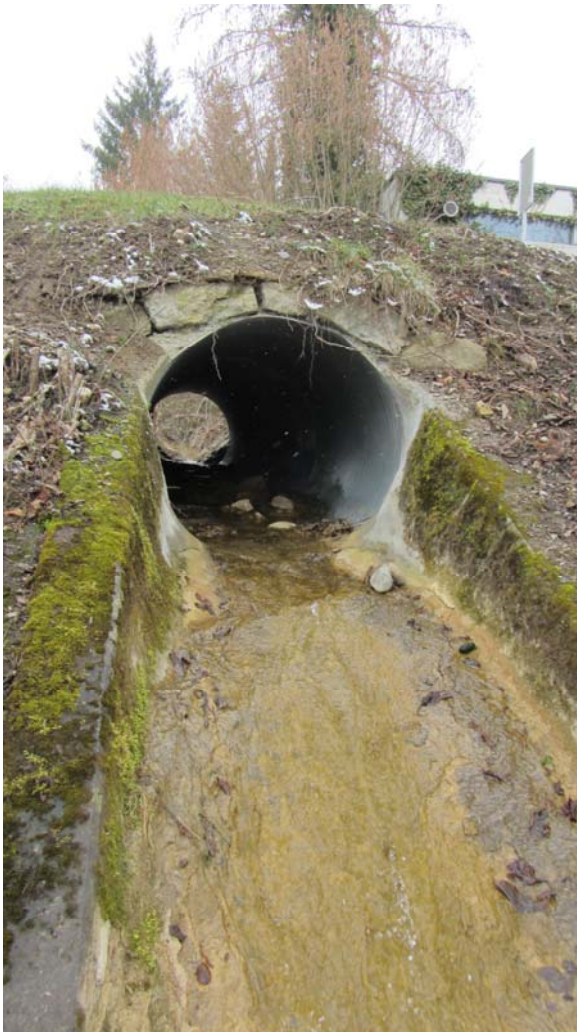
Foto 9 Durchlass vor Mündung in die Aare
