**DEPARTEMENT  
BAU, VERKEHR UND UMWELT**  
Abteilung Landschaft und Gewässer

13. April 2015

**GEFAHRENKARTE AARE VILLIGEN - KLINGNAU**

**Nachführung der Gefahrenkarte im Siedlungsgebiet Villigen**

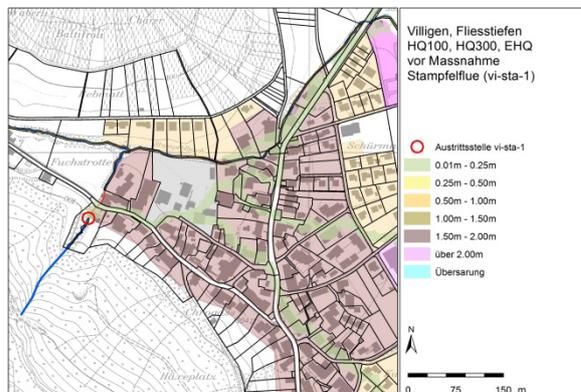
Abb. 1: Fliesstiefen ab HQ100 vor Massnahme.

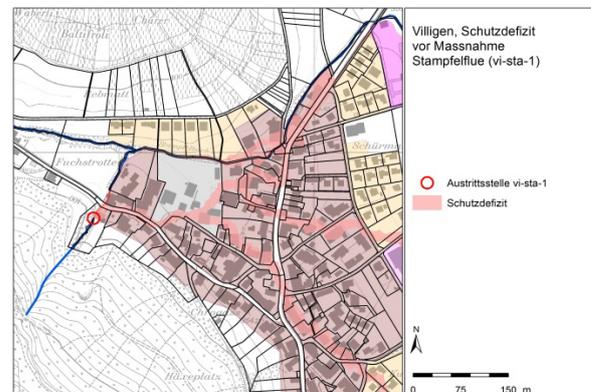
Abb. 2: Schutzdefizitkarte vor Massnahme.

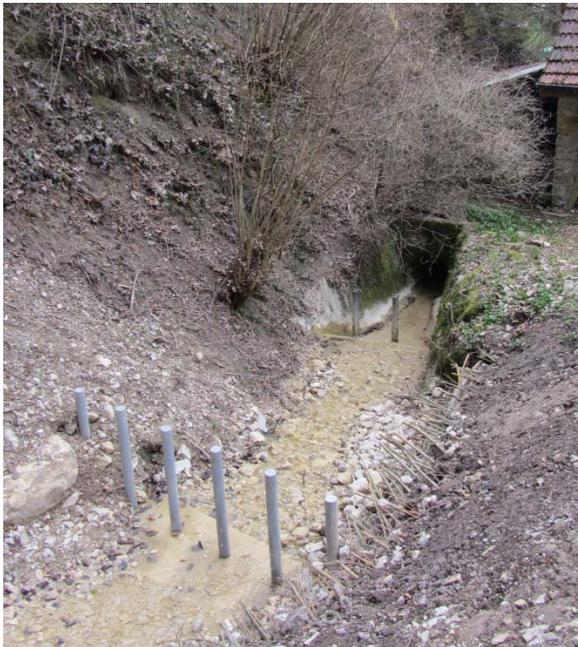
Abb. 3: Neuer Grobrechen. Blickrichtung Nord zur Eindolung.

Die Sektion Wasserbau folgte der Empfehlung, die Variante A auszuführen und erstellte rund 5 m vor der Eindolung einen Grobrechen. Aufgrund dieses neuen Rechens kann der Verklausung Einhalt geboten werden. Untenstehende Abbildungen zeigen den neuen Grobrechen.

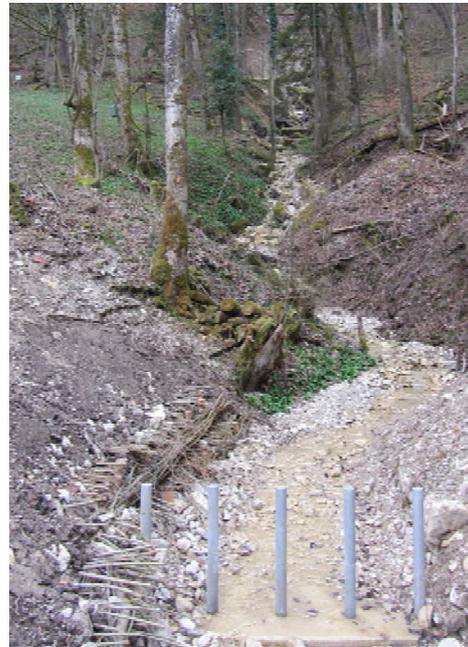
Abb. 4: Neuer Grobrechen. Blickrichtung Süd ins Einzugsgebiet.

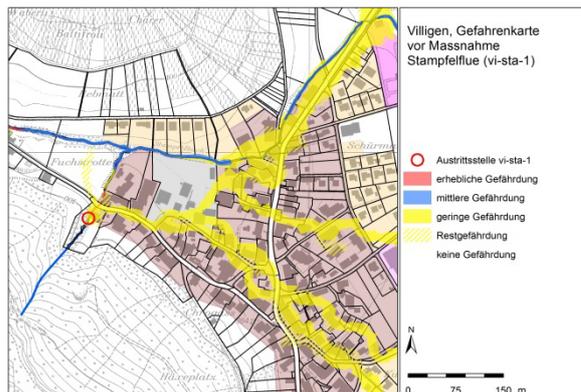
Abb. 5: Gefahrenkarte vor Massnahme.

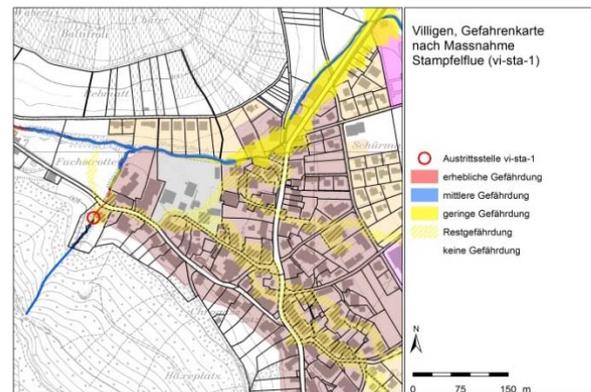
Die untenstehende Abbildung zeigt das Ausmass der Anpassung. Sichtbar sind die Gefahrenkarte, welche in weiten Teilen des Dorfes nur noch eine Restgefährdung aufweist, sowie die angepasste Fliesstiefenkarte ab HQ100 und die angepasste Schutzdefizitkarte.

Abb. 6: Gefahrenkarte nach Massnahme.

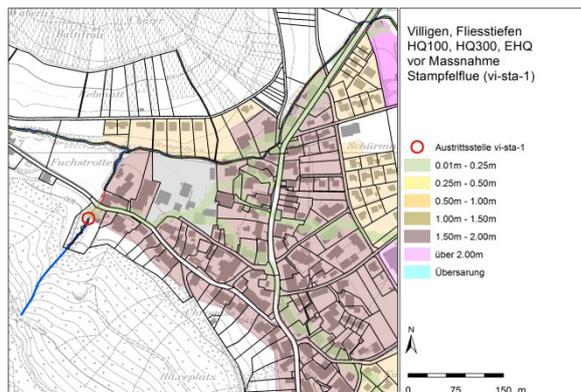
Abb. 7: Fliesstiefen ab HQ100 vor Massnahme.

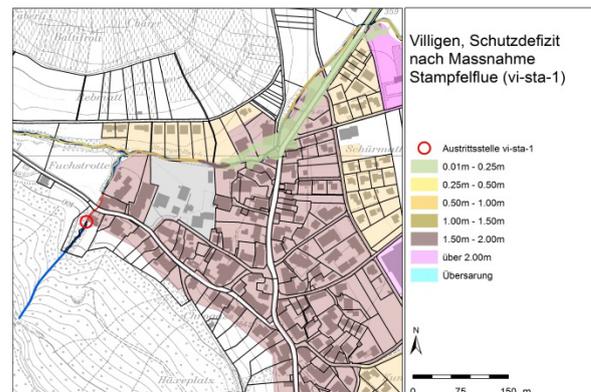
- Die Fliesstiefenkarten HQ100 und HQ300 werden angepasst. Die Fliesstiefen von bis zu 25 cm innerhalb des Dorfes entfallen. Weiterhin bestehen bleiben die Einträge von Schwachstellen an anderen Gewässern.
- Da die Gefährdung anstelle eines HQ100 erst ab einem Extremereignis auftritt, entfällt das Schutzdefizit im Einflussgebiet der Stampfflue .
- Die Gefahrenkarte Hochwasser weist anstelle einer geringen Gefährdung (gelbe Gefahrenstufe) nur noch eine Restgefährdung auf (gelb-weiss schraffierte Gefahrenstufe).
- Schwachstellen werden nur erfasst, wenn sie zu einem Schutzdefizit führen. Da das Schutzdefizit an der Schwachstelle "vi-sta-1" behoben wurde, musste infolgedessen auch die Schwachstelle gelöscht werden.

Abb. 8: Fliesstiefen ab HQ100 nach Massnahme.

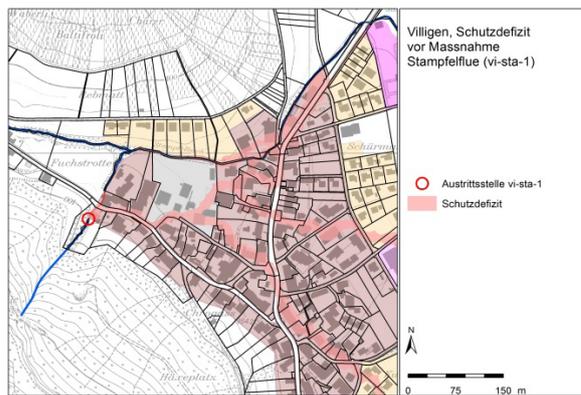
Abb. 9: Schutzdefizit vor Massnahme.

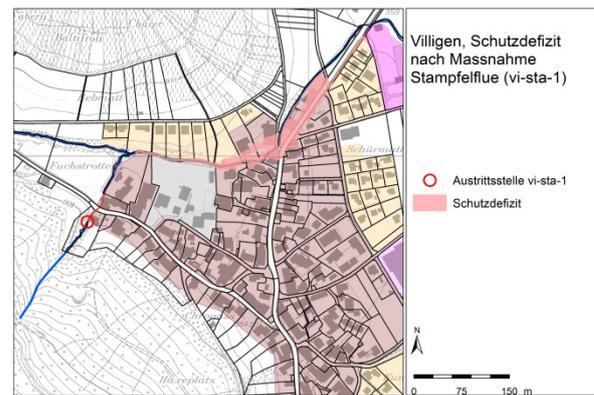
Abb. 10: Schutzdefizit nach Massnahme.
