**DEPARTEMENT
BAU, VERKEHR UND UMWELT**
Abteilung Landschaft und Gewässer

09. September 2014

NACHFÜHRUNG GEFAHRENKARTE HOCHWASSER FRICKTAL
HOHBÄCHLI – TEILÖFFNUNG UND VERLEGUNG IN DER GEMEINDE ZEIHEN

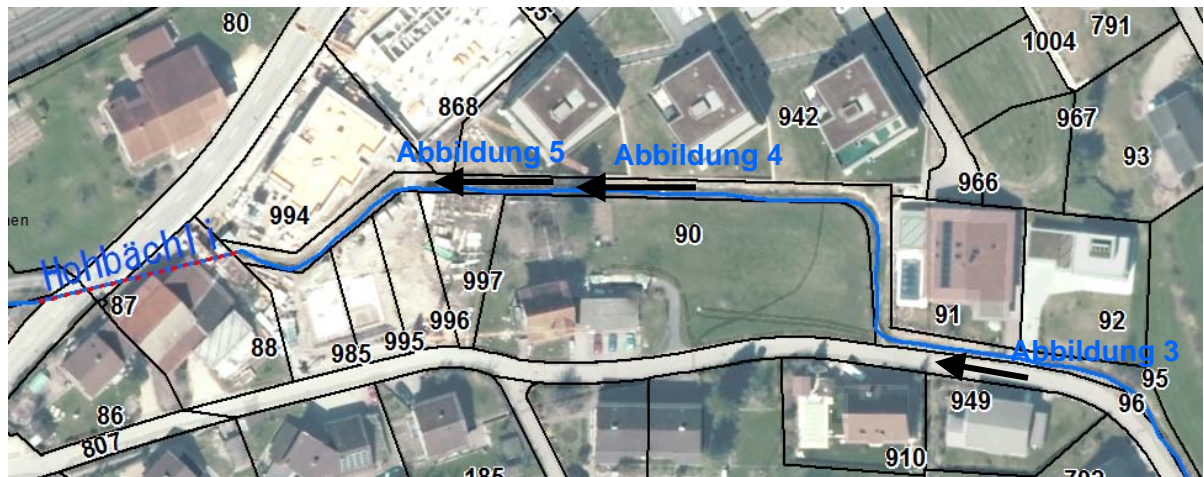
Abbildung 2 Neue Linienführung des Hobbächlis

Die gesamte Länge des Bachprojekts beträgt ca. 200 m. Das Hobbächli wurde teilweise verlegt (Abbildung 2) und tiefer gelegt. Bei einem Gehweg wurde eine neue Brücke erstellt (Abbildung 3). Die Sohle des Bachs beträgt 80 cm, die Böschungen variieren zwischen 1:2 und 1:1 (Abbildung 4 und Abbildung 5).

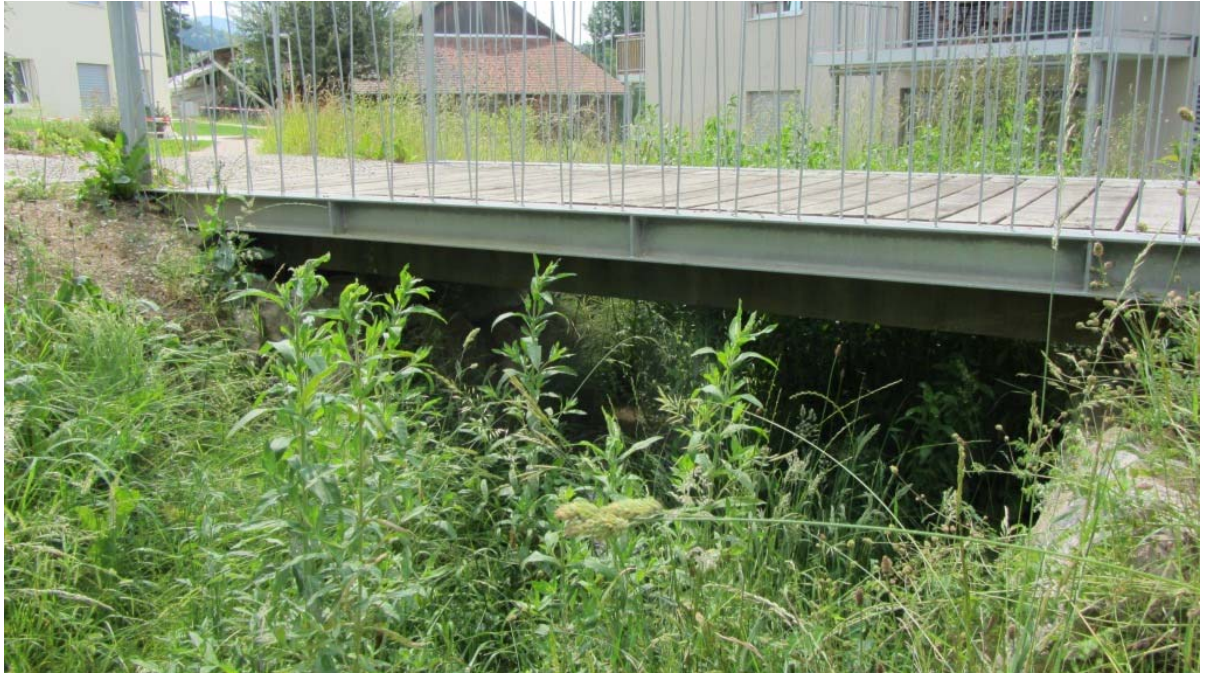
Abbildung 3 Brücke Gehweg (Juni 2014)

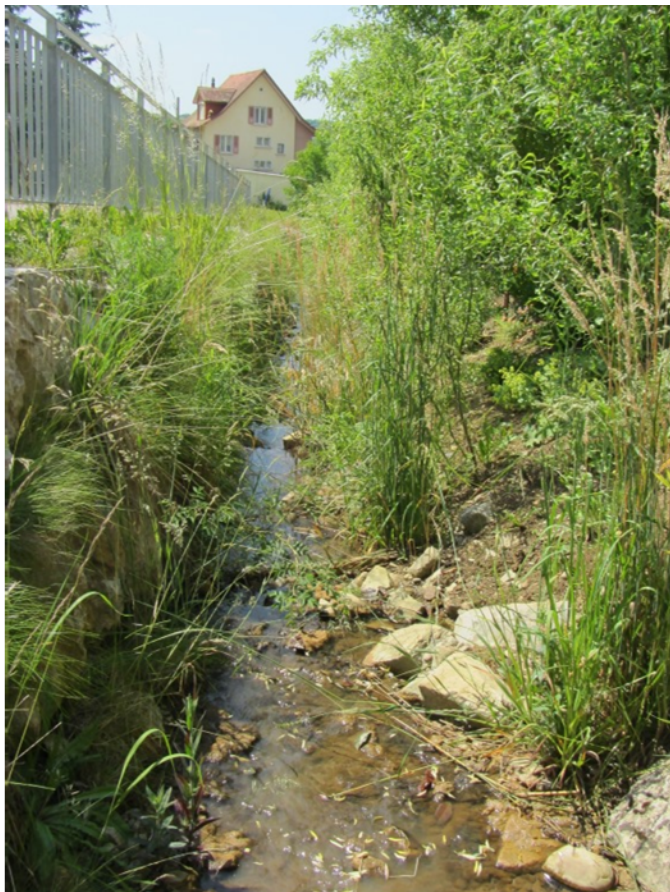
Abbildung 4 Abschnitt zwischen Parzelle 91 und 949/910 (Juni 2014)

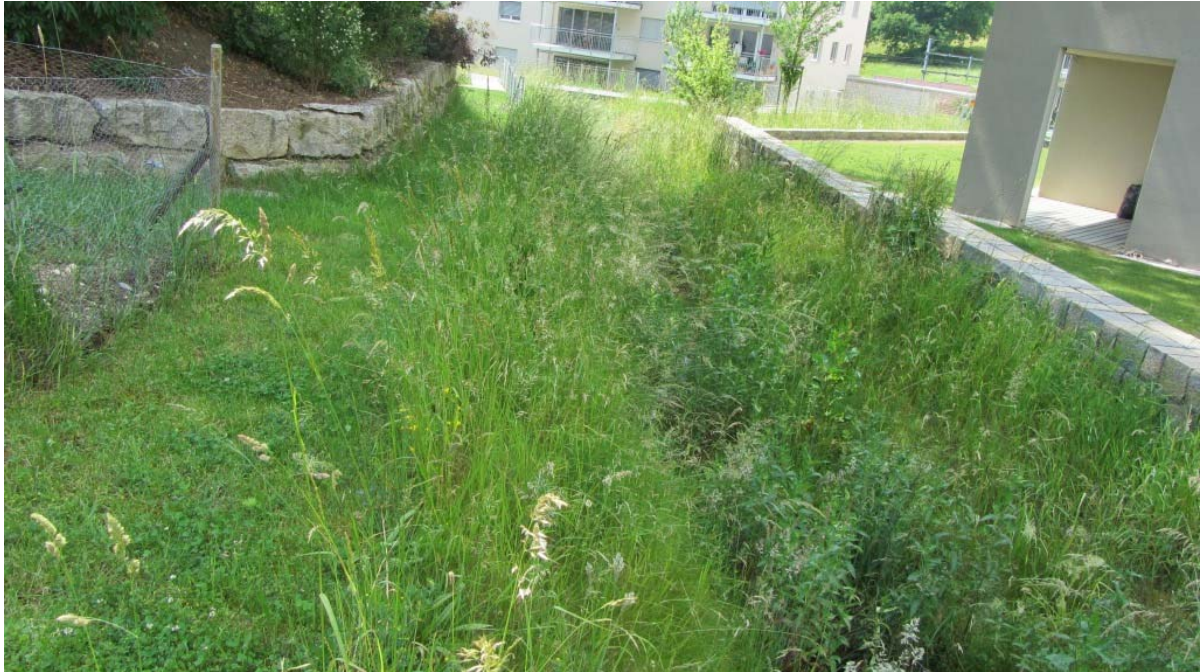
Abbildung 5 Abschnitt zwischen Parzelle 90 und 924 (Juni 2014)

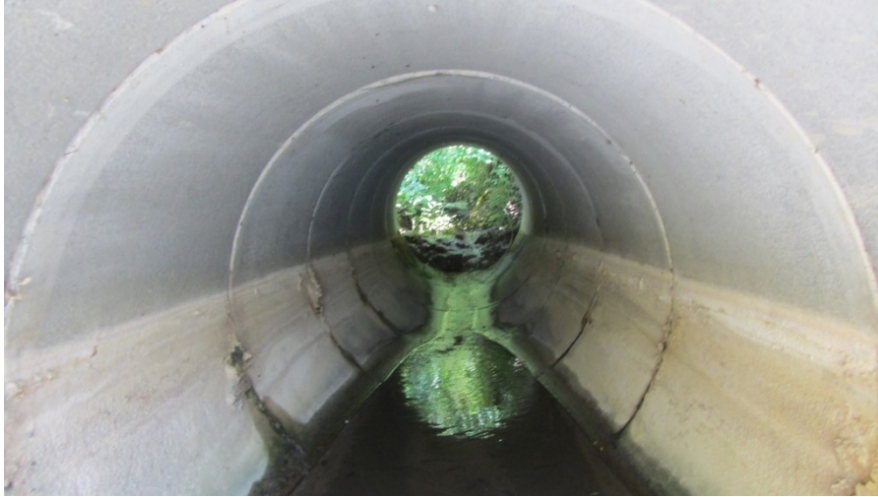
Abbildung 8 Durchlass bei der Parzelle 91 (120er Rohr), Schwachstelle ZH-HOH-1

Das neue Bachgerinne ist ausreichend gross bemessen, um ein Extremhochwasser ableiten zu können. Das Schutzziel "vollständiger Schutz vor einem 100-jährlichen Hochwasser" wird für den neuen Abschnitt erreicht. Die beiden bestehenden Durchlässe oberhalb und unterhalb des Perimeters der Öffnung und Verlegung des Hobbächlis weisen hingegen eine zu geringe Abflusskapazität auf. Dies führt zu Austritten bei der Parzelle 91 und auf der Hobbächlistrasse sowie bei der Bahnhofstrasse.

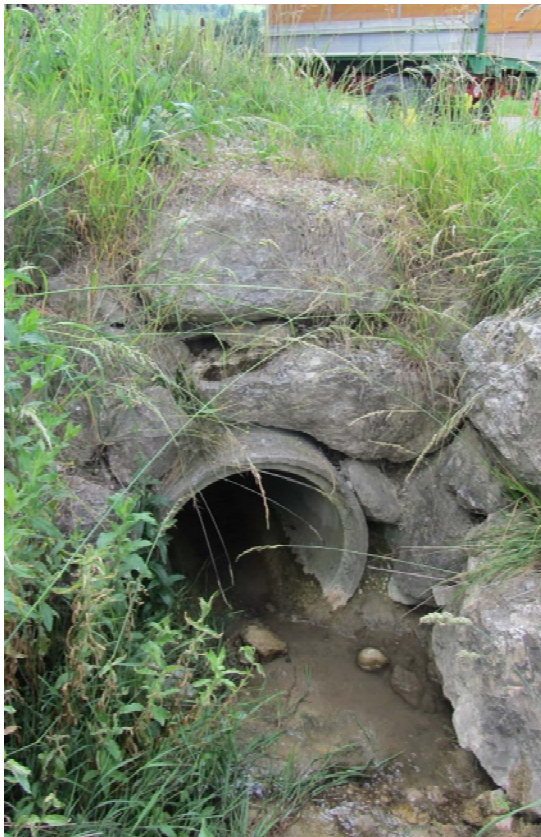
Abbildung 9 Einlauf Durchlass Bahnhofstrasse (60er Rohr), Schwachstelle ZH-HOH-2

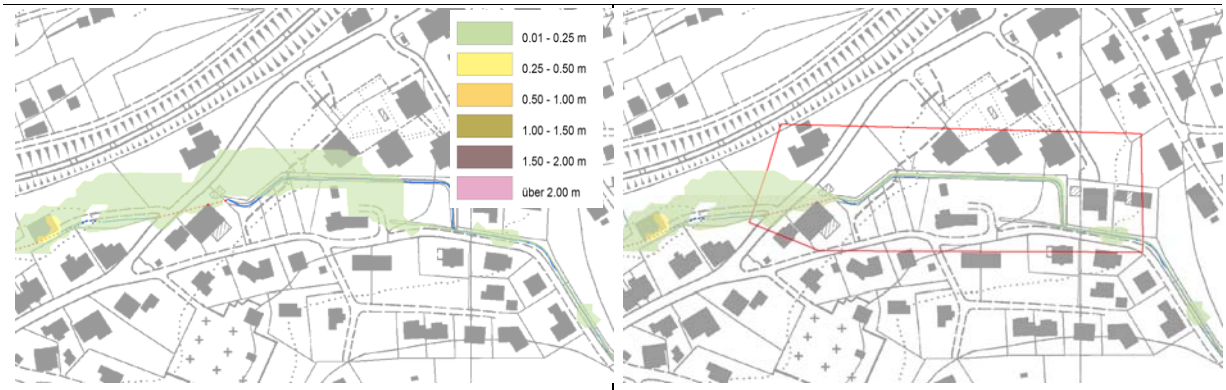
Abbildung 13 Fliestiefenkarte 100-jährliches Hochwasser vor und nach Massnahmen

Die folgenden Abbildungen (Abbildungen 10 bis 15) zeigen die Gefahrenkarte, die Schutzdefizitkarte und die Fliesstiefenkarten vor und nach Massnahmen.

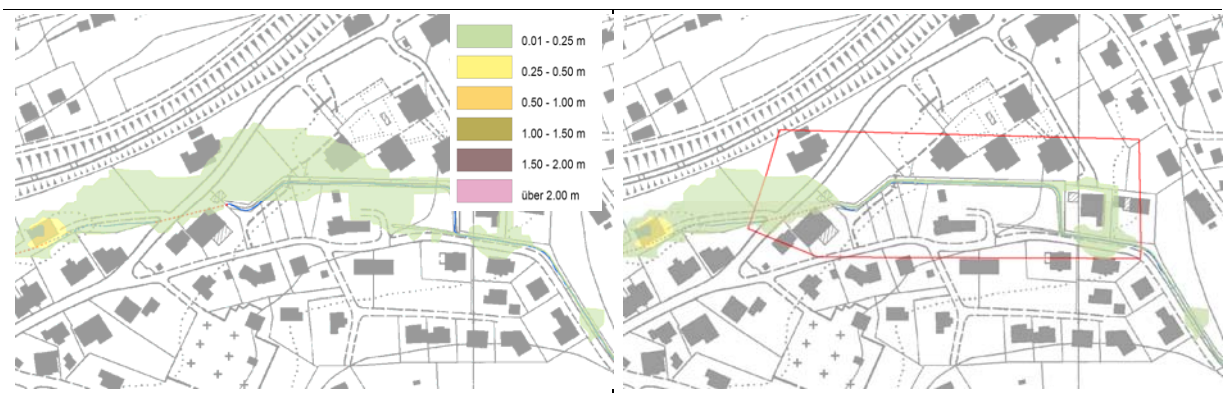
Abbildung 15 Fliestiefenkarte Extremhochwasser (EHQ) vor und nach Massnahmen
