Revision Gefahrenkarte Hochwasser

Gemeinde Hendschiken Hochwasserschutz Krebsbach

Ausgebaute Gewässerabschnitte am Krebsbach in Hendschiken

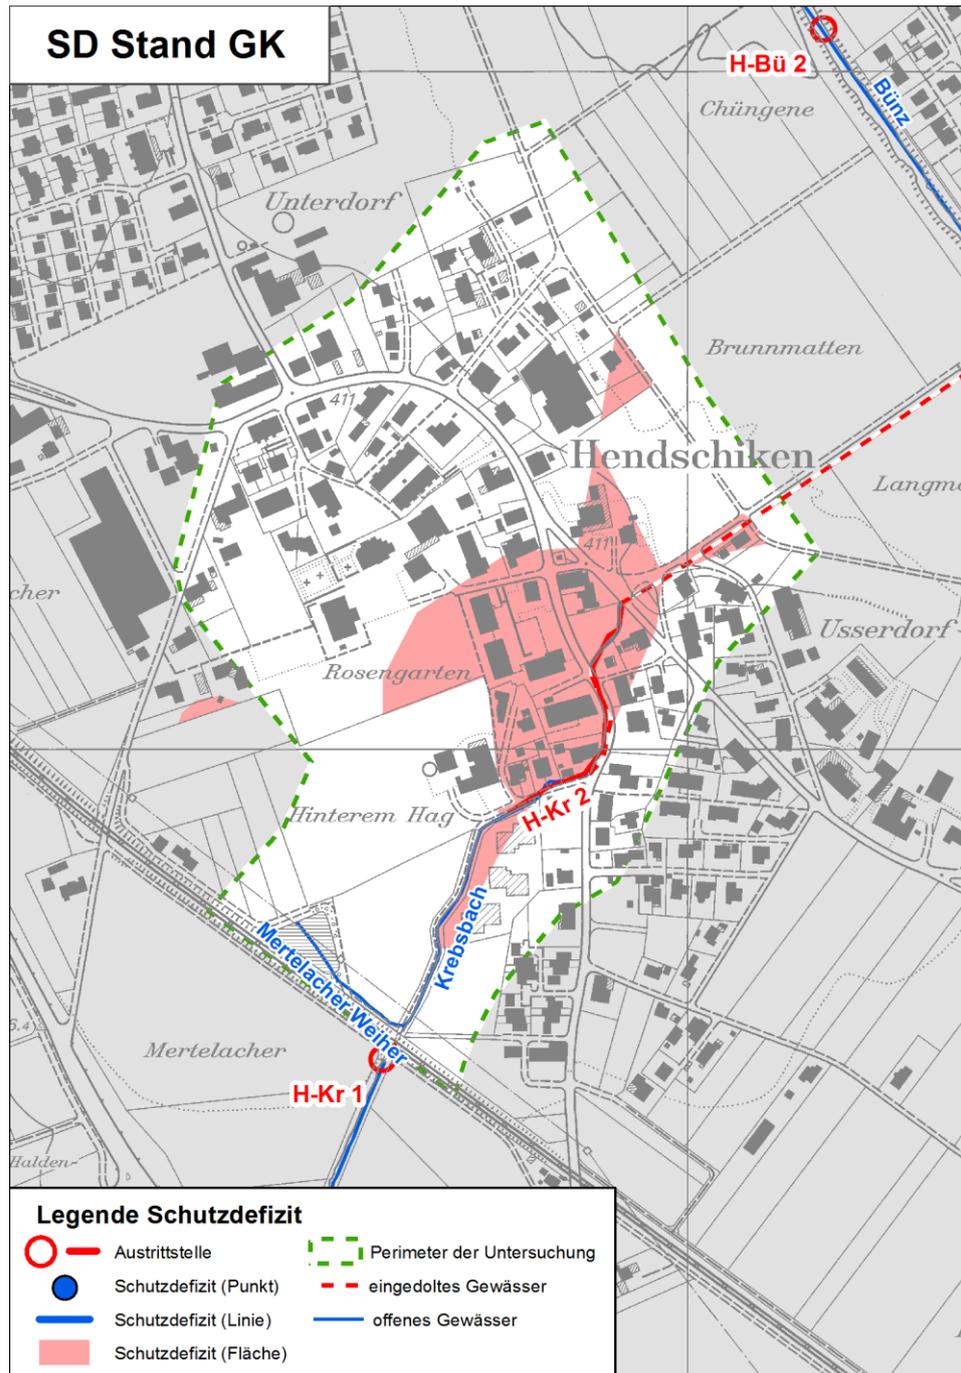
Abb. 1: Bisheriges Schutzdefizit und verursachende Austrittsstellen (rote Kreise resp. Linien) für die Gemeinde Hendschiken und Lage des Untersuchungsperimeters zur Nachführung der Gefahrenkarte (grün-weiße Linie).

Dabei führen verschiedene Engstellen am Krebsbach bereits ab einem dreissigjährigen Hochwasser (HQ₃₀) zu Ausuferungen. Es sind insbesondere die Durchlässe und die längeren eingedolten Bachabschnitte entlang den Strassen «Am Bach» und der Dintikerstrasse deutlich zu klein (vgl. Austrittstellen in Abb. 1).

Daher ergeben sich Bereiche mit einem Schutzdefizit entlang den Strassen «Am Bach» und der Dintikerstrasse sowie im Gebiet Rosengarten (vgl. Abb. 1).

Der Untersuchungsperimeter zur Nachführung der Gefahrenkarte umfasst den Einflussbereich des Wasserbauprojekts auf die Hochwassergefährdung. Seit der Gefahrenkartenerstellung vorgenommene bauliche Änderungen im Überflutungsbereich, wie z.B. das neu erstellte VOLG-Gebäude, werden bei der Gefahrenbeurteilung berücksichtigt. Der Perimeter beginnt östlich des SBB-Trassees und erstreckt sich bis in das Gebiet Brunnmatten (vgl. Abb. 1).

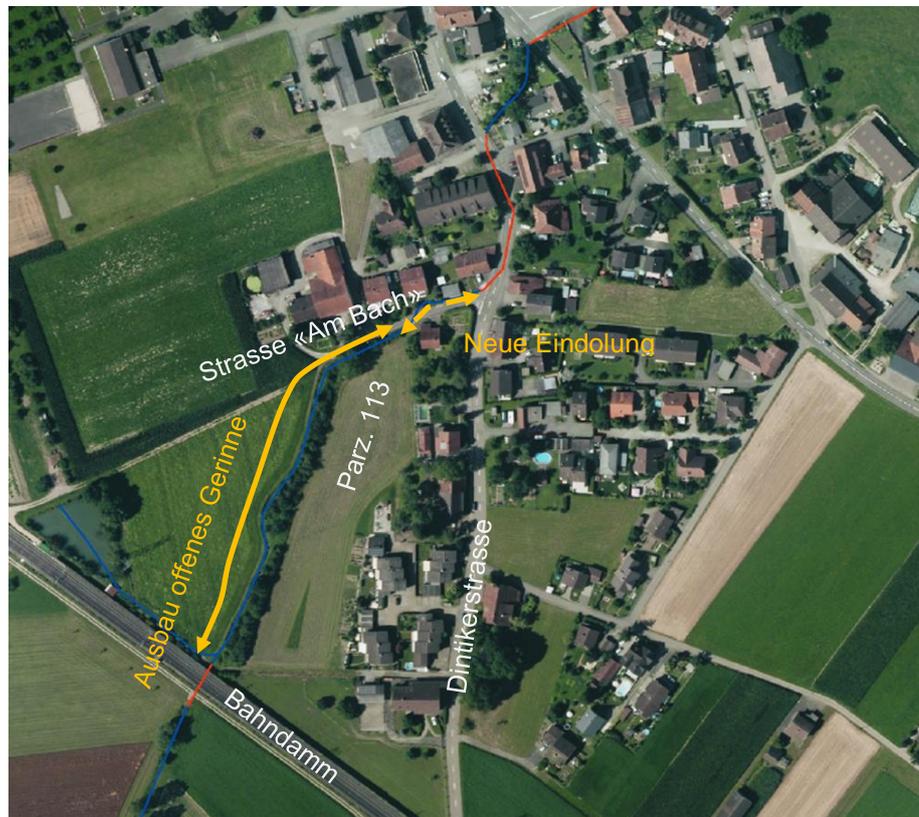
Abb. 2: Überblick über das Projekt, aus [3].

Das offene Gerinne des Krebsbaches wurde ab dem Bahndamm bis zur Strasse «Am Bach» deutlich vergrössert (vgl. Abb. 2 und Abb. 3). Bis zur Dintikerstrasse wechselten sich kurze eingedolte und offene Abschnitte ab, bevor der Bach in eine längere Eindolung in der Dintikerstrasse eingeleitet wurde. Der Abschnitt bis zur Dintikerstrasse wurde zur Erschliessung der Parzelle 113 aus Platzgründen auf einer Strecke von ca. 50 m neu komplett eingedolt. Dazu wurde in der Strasse «Am Bach» eine neue, deutlich grössere Eindolung eingebaut und an die bestehende Leitung in der Dintikerstrasse angeschlossen.

An den bestehenden Schwachstellen am Krebsbach (westlich der SBB-Linie und östlich der Dintikerstrasse) wurden keine Änderungen an den Gewässerbauwerken festgestellt. Die in der Gefahrenkarte [1] ausgewiesenen Schwachstellen ausserhalb des eigentlichen Wasserbauprojektes (vgl. Abb. 2) behalten daher ihre Gültigkeit.

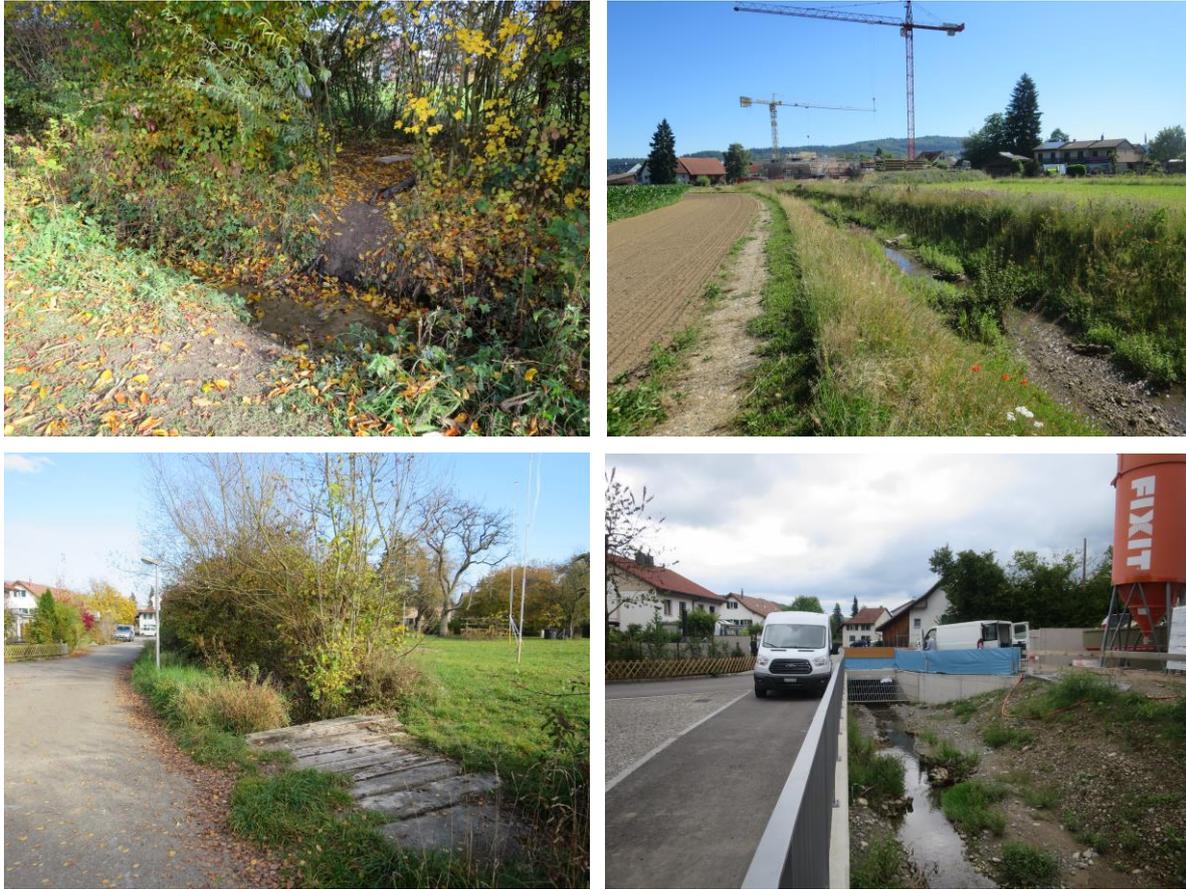
Abb. 3: Ausbau des bestehenden Gerinnes am Krebsbach (links vor Massnahmen im Jahr 2015, rechts nach Massnahmen im Sommer 2017).
Oben: Gerinne zwischen dem Bahndamm und der Strasse „Am Bach“, unten: Entlang der Strasse „Am Bach“.

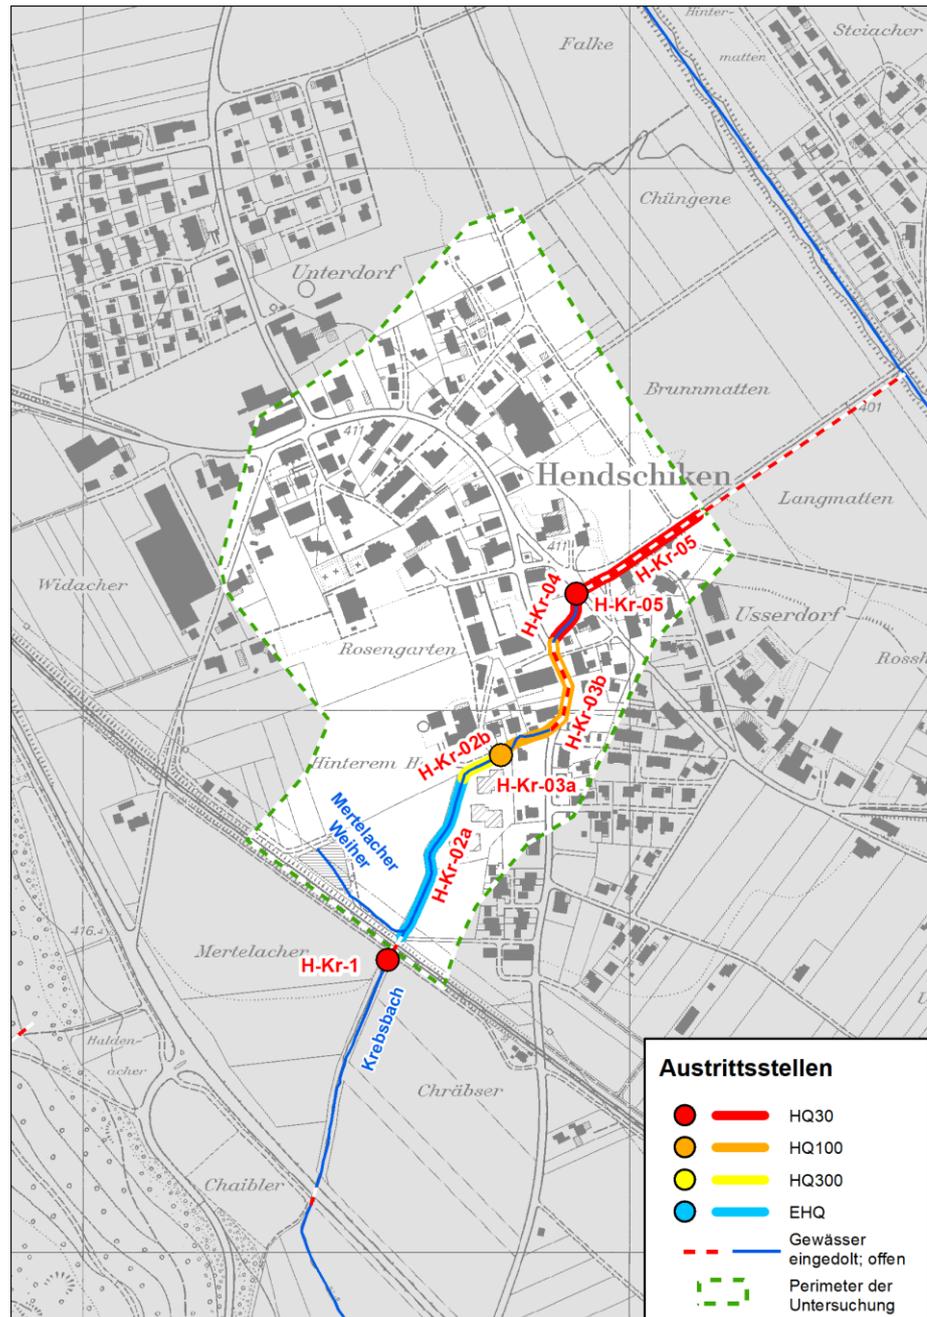
Abb. 4: Übersicht über die aktuellen Schwachstellen entlang des Krebsbaches im Nahbereich des Untersuchungsperimeters.

Nachfolgend werden die resultierenden Schwachstellen (vgl. Abb. 4) beschrieben, welche im Nachführungsperimeter liegen. Die Auflistung erfolgt in Fliessrichtung. Weitere Informationen sind den Anhängen 1 (tabellarische Übersicht) und 2 (Fotodokumentation) zu entnehmen.

- Entlang des ausgebauten Bachabschnittes ab dem Bahndamm bis zur Strasse «Am Bach» (H-Kr-02a) wird es bei einem Extremhochwasser EHQ zu Ausuferungen kommen können.

- Im Abschnitt entlang der Strasse «Am Bach» (H-Kr-02b) kann es bei Hochwasser zu geringen Geschiebeauflandungen aufgrund des Rückstaus der nachfolgenden Eindolung kommen. Es sind Wasseraustritte ab einem HQ₃₀₀ zu erwarten.

- Die Bachleitung in der Dintikerstrasse wurde nicht ertüchtigt. Beim Übergang von der neu erstellten Eindolung auf das kleinere Kaliber der bestehenden Leitung ergibt sich ein Rückstau. Die Kapazität nimmt daher innerhalb der Eindolung in Fliessrichtung ab. Die verfügbare Kapazität der gesamten Leitung (H-Kr-03b) reicht dabei knapp aus, um den Abfluss bei einem HQ₃₀ ableiten zu können. Bei erhöhten Abflussmengen werden Austritte am neu erstellen Einlauf (Einlauf H-Kr-03a) sowie auch an den Kontrollschächten entlang der Dintikerstrasse erwartet.

- Nach der Dintikerstrasse ist der Bach kurzzeitig in einem offenen Gerinne mit tiefliegenden Ufern (H-Kr-04) geführt. Die verfügbare Kapazität reicht nicht aus, um ein HQ₃₀ ableiten zu können.

- Ab der Dottikerstrasse ist der Bach durchgehend eingedolt bis zur Einmündung in die Bünz. Die Rohrleitung und der Einlauf sind ab einem HQ₃₀ ungenügend.

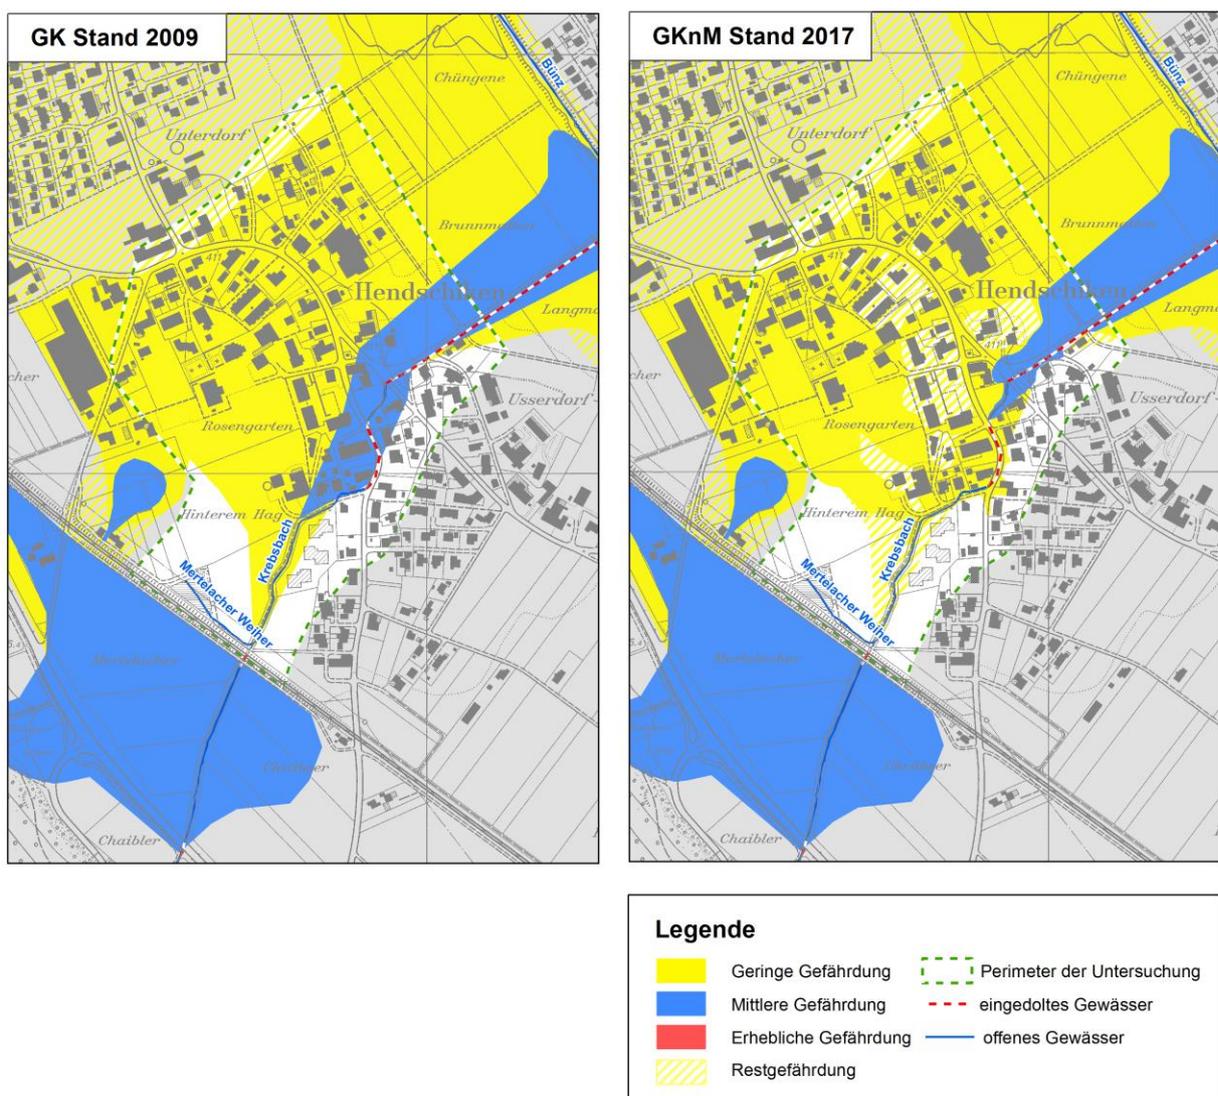
Abb. 5: Vergleich der Gefahrenkarte im Zustand Ist (links, 2009) und nach Massnahmen (rechts, August 2017).

Ein Vergleich der Gefahrenkarte Ist (Stand 2009) und der Gefahrenkarte nach Massnahmen (Stand 2017, vgl. Abb. 5) zeigt, dass durch die am Krebsbach getroffenen Massnahmen, ab dem Bahndamm bis zur Dintikerstrasse, die Gefährdung reduziert werden konnte. Neu liegt nur noch östlich der Dintikerstrasse im Nahbereich des Krebsbaches eine mittlere Gefahrenzone vor. Da aber bei einem HQ₁₀₀ (vgl. Abb. 6) und HQ₃₀₀ weiterhin grosse Flächen überflutet werden, liegt ein Grossteil des Siedlungsgebietes weiterhin in einer geringen Gefahrenzone.

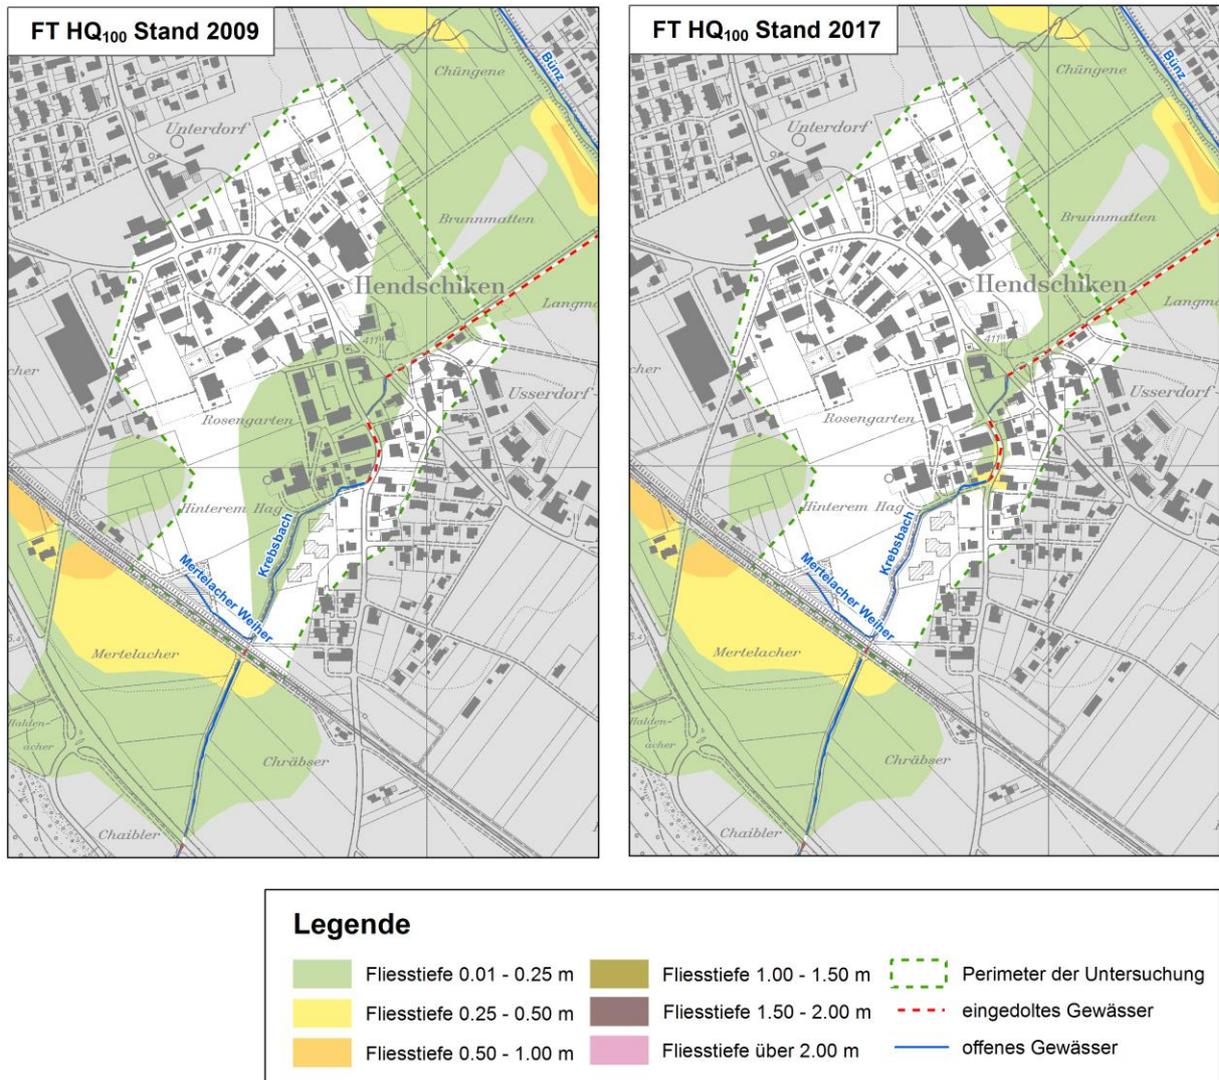
Abb. 6: Vergleich der Fliesstiefenkarte bei einem HQ₁₀₀ im Zustand Ist (links, 2009) und nach Massnahmen (rechts, August 2017).

Insbesondere die betroffenen Flächen bei einem hundertjährigen Hochwasser HQ₁₀₀ wurden dabei deutlich reduziert (vgl. Abb. 6). Entlang der Strasse „Am Bach“ und von der Dintikerstrasse bis zur Bünz werden weiterhin Überflutungen geringer Intensität auftreten können.

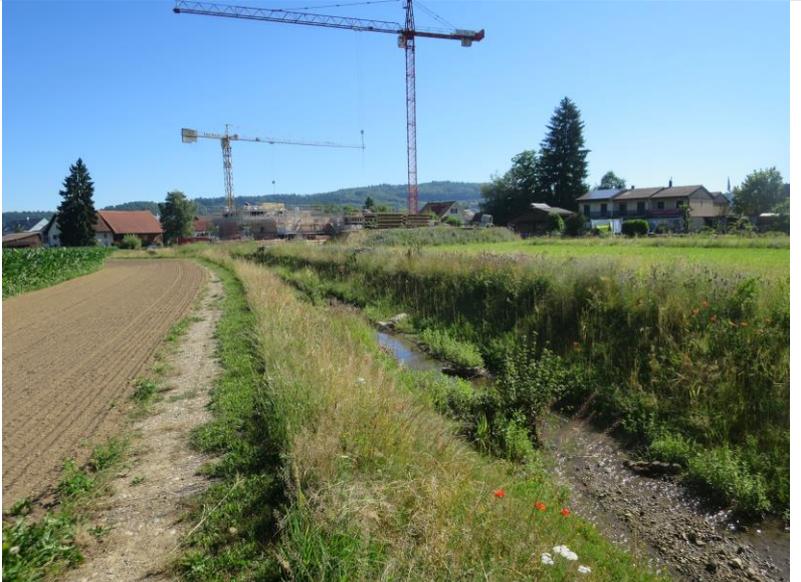
Krebsbach	H-Kr-02a	
Standort:		
Offenes Gerinne Bahndamm bis zur Strasse «Am Bach»		
Austritt ab:	EHQ	
Gefährdungsbild:		
<p>Das Wasser tritt beim EHQ auf grosser Länge beidseitig aus und fliesst parallel zum Gerinne ab.</p>

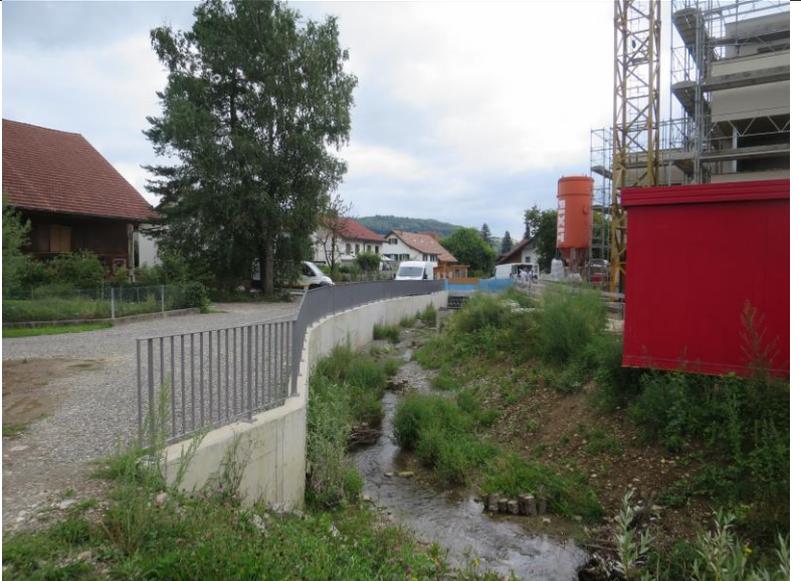
Krebsbach	H-Kr-02b	
Standort:		
Offenes Gerinne entlang der Strasse «Am Bach»		
Austritt ab:	HQ ₃₀₀	
Gefährdungsbild:		
<p>Wasseraustritte erfolgen durch den Rückstau von der Eindolung hauptsächlich linksseitig auf die Strasse «Am Bach» und in das Gebiet «Hinterem Hag».</p>

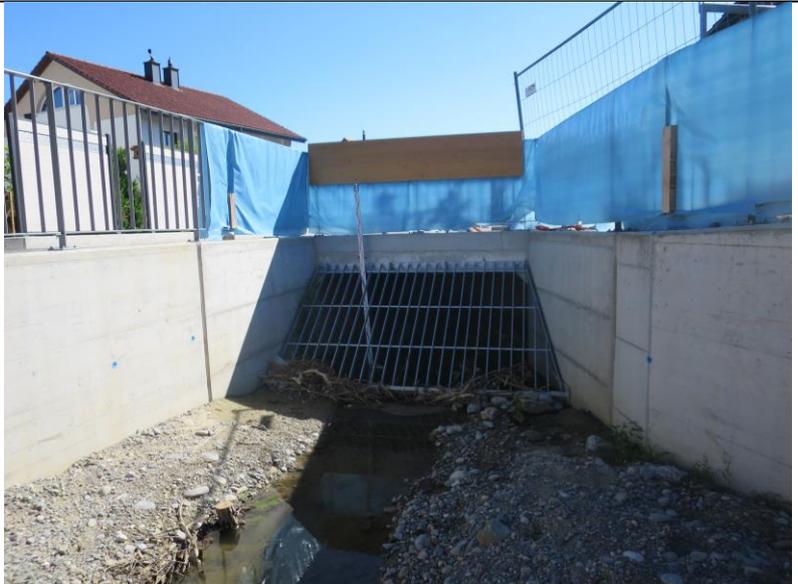
Krebsbach	H-Kr-03a	
Standort:		
Einlauf Eindolung		
Austritt ab:	HQ ₁₀₀	
Gefährdungsbild:		
<p>Die Kapazität des Einlaufes reicht theoretisch für ein HQ₁₀₀ noch knapp aus. Wasseraustritte erfolgen durch den Rückstau von der Eindolung auf die Strasse «Am Bach». Austretendes Wasser fliesst nach Norden auf die Dintikerstrasse.</p>

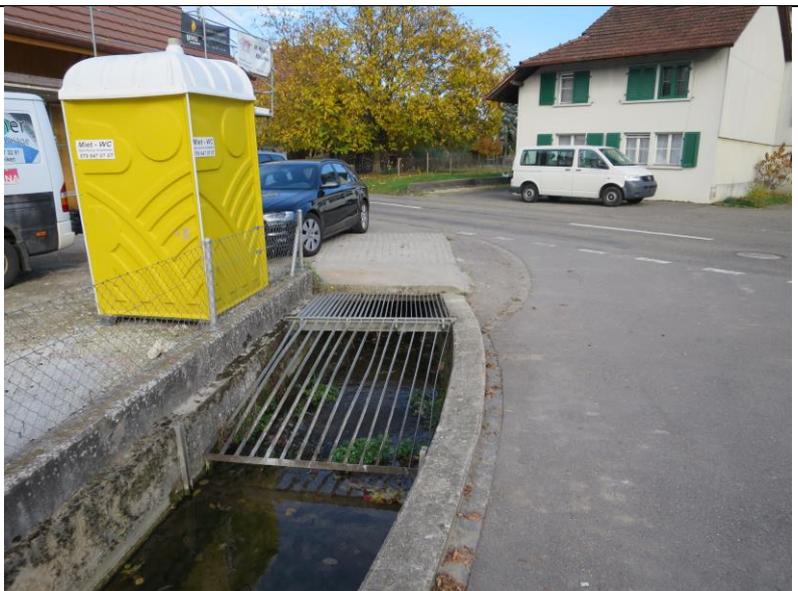
Krebsbach	H-Kr-03b	
Standort:		
Eindolung Dintikerstrasse		
Austritt ab:	HQ ₁₀₀	
Gefährdungsbild:		
<p>Die Eindolung in der Dintikerstrasse wurde nicht ertüchtigt. Die Kapazität von der neuen Eindolung bis zum offenen Abschnitt nach der Dintikerstrasse reicht in der Summe knapp für ein HQ₃₀ aus. Wasseraustritte ab einem HQ₁₀₀ erfolgen am neuen Einlauf und an den Schächten.</p>		
		(Bild: Einlauf Eindolung Dintikerstrasse vor Massnahmen, 2015)

Wir empfehlen, auch die Bachleitung in der Dintikerstrasse und das nachfolgende offene Gerinne zu ertüchtigen.

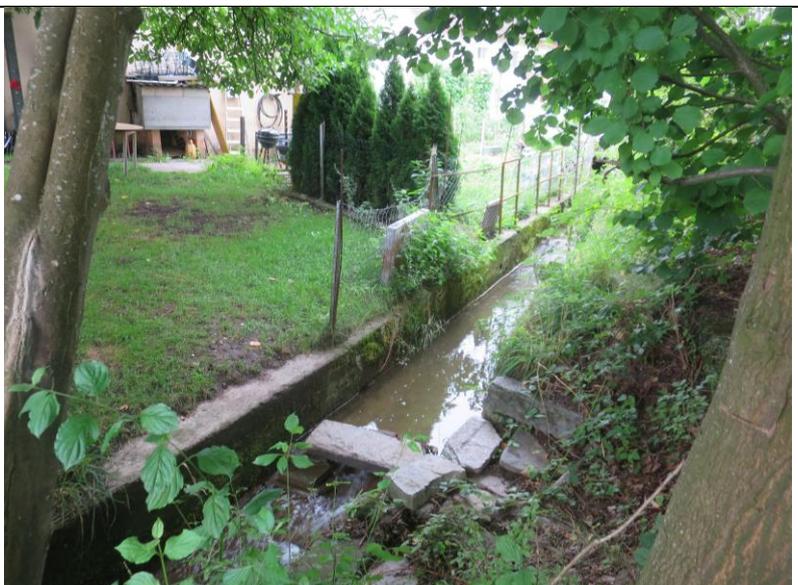
Krebsbach	H-Kr-04	
Standort:		
Offenes Gerinne bis zur Dintikerstrasse		
Austritt ab:	HQ ₃₀	
Gefährdungsbild:		
<p>Austritte erfolgen beidseitig und fliesen parallel zum Gerinne ab.</p> <p>Foto mit Blick gegen die Fliessrichtung.</p>

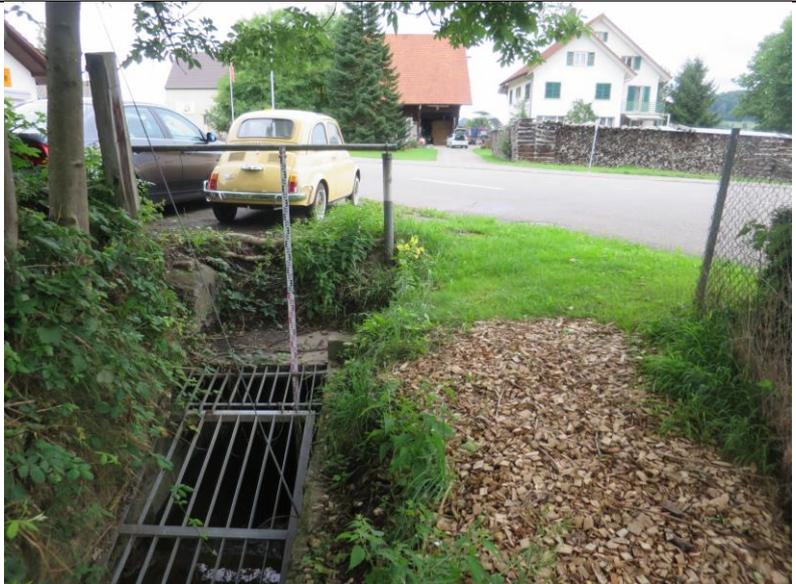
Krebsbach	H-Kr-05	
Standort:		
Einlauf Eindolung Dottikerstrasse		
Austritt ab:	HQ ₃₀	
Gefährdungsbild:		
Sowohl der Einlauf als auch die nachfolgende Rohrleitung sind zur Ableitung eines HQ ₃₀ ungenügend. Austretendes Wasser fliesst über die Dottikerstrasse nach Nordwesten. Die Überflutung dehnt sich breitflächig bis zur Bünz aus.
