**DEPARTEMENT
BAU, VERKEHR UND UMWELT**
Abteilung Landschaft und Gewässer

April 2013

NACHFÜHRUNG GEFAHRENKARTE HOCHWASSER LIMMATTAL
OFFENLEGUNG MÜSEGGBACH, TROTTHENAREAL - OEDERLINAREAL

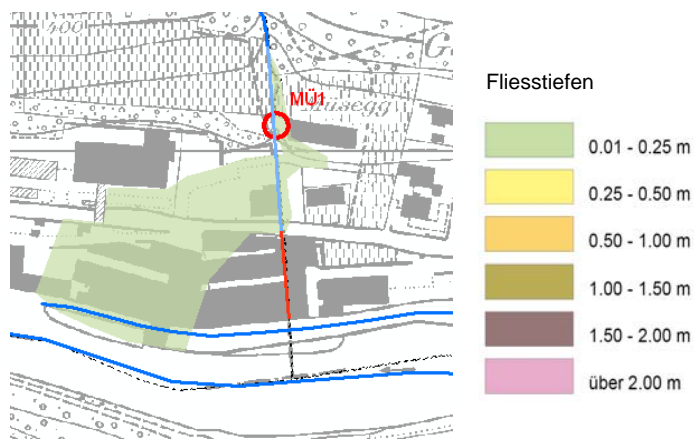
Abbildung 1 Ausschnitt aus der Fliesstiefenkarte 30-jährliches Hochwasser (Flussbau AG 2010)

Die Gefahrenkarte Hochwasser des Teileinzugsgebiets Limmattal aus dem Jahr 2010 zeigt bereits ab einem 30-jährlichen Hochwasser (HQ30) in der Gemeinde Obersiggenthal eine Gefährdung ausgehend vom Müseggbach auf (Abbildung 1).

Die Hochwassergefährdung mit Schutzdefizit wurde vom obersten Abschnitt der Leitung des Müseggbachs verursacht, welcher mit einer Abflusskapazität von $0.95 \text{ m}^3/\text{s}$ eine zu geringe Abflusskapazität aufwies.

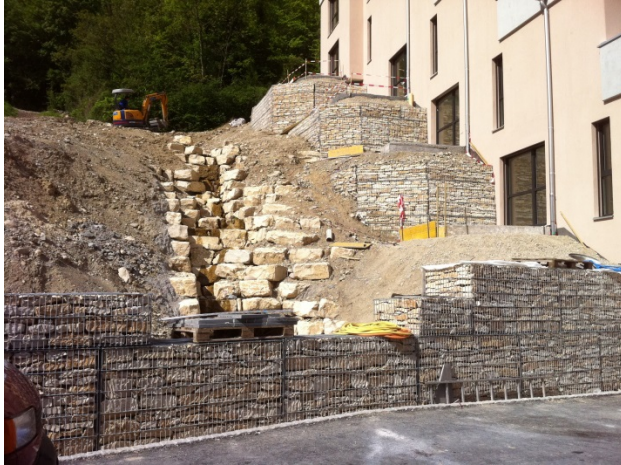
Abbildung 2 Neues Gerinne des Müseggbachs oberhalb der Erschliessung Trottenareal (2013)

Der Müseggbach wurde im Projekt "Renaturierung Müseggbach" oberhalb des Oederlinareals zwischen Wald und Erschliessung Trotthenareal offen gelegt. Anschliessend verläuft der Bach in der bestehenden Leitung bis zur Mündung in die Limmat.

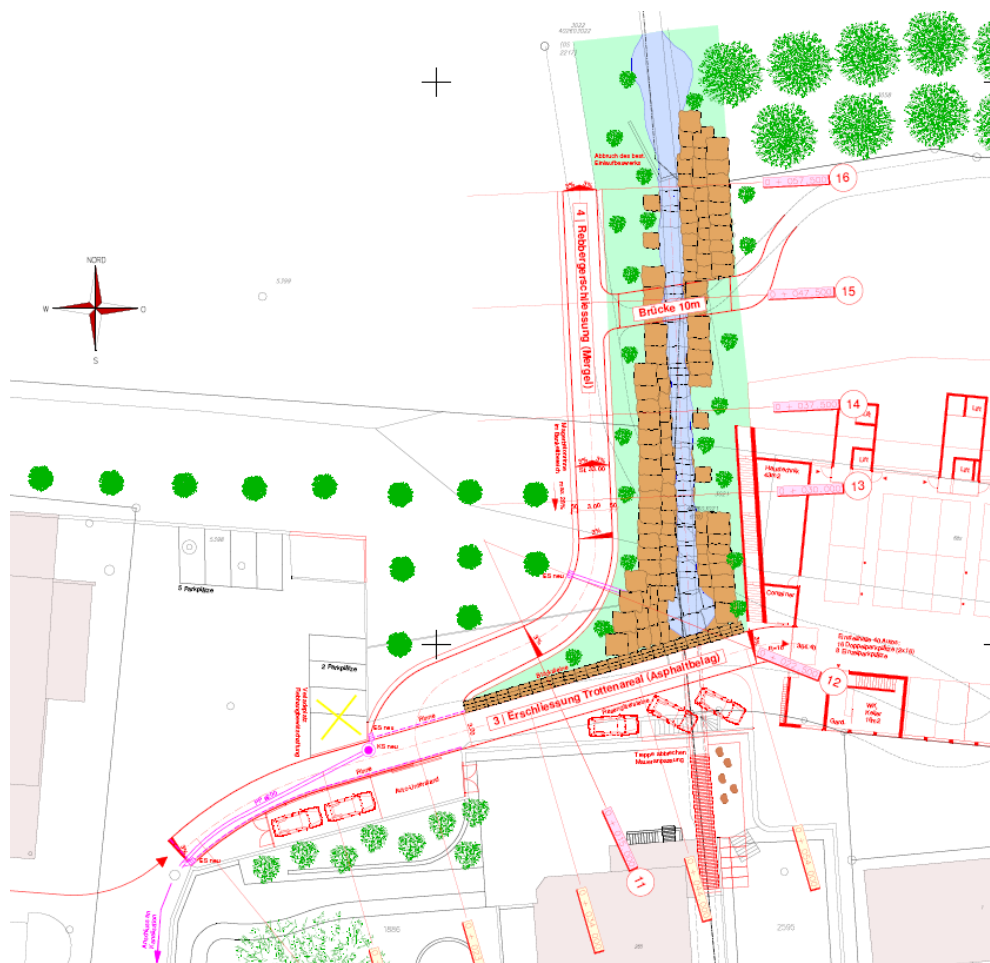
Abbildung 3 Situationsplan Offenlegung Müseggbach bis Trottenareal (Senn AG)
