Kurzbericht zur Nachführung der Gefahrenkarte Hochwasser

Abteilung Landschaft und Gewässer, Sektion Wasserbau, Kathrina Steffen

Gefahrenkarte Hochwasser Limmattal Nachführung Ghürschbach

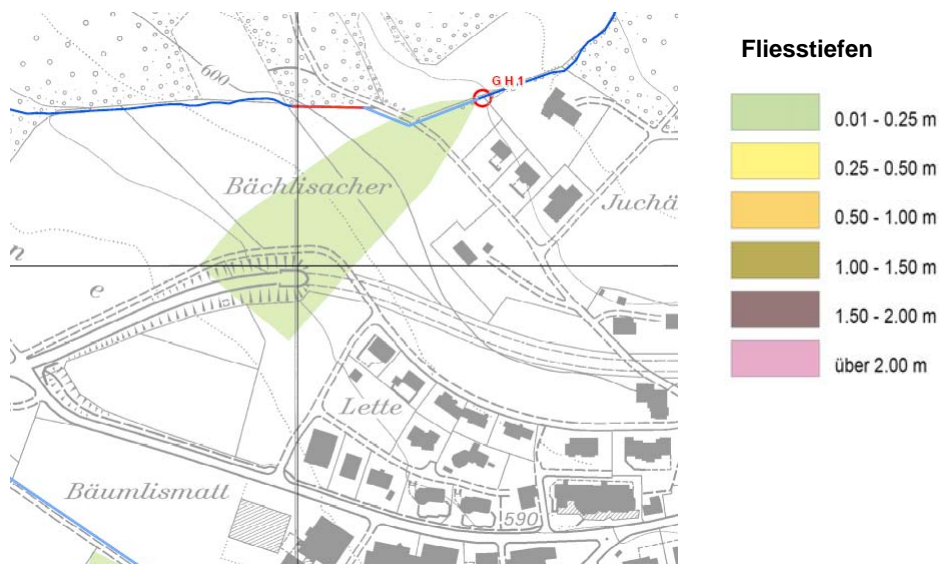
Die Gefahrenkarte Hochwasser des Teileinzugsgebiets Limmattal wurde im September 2010 fertig gestellt. Sie zeigt bereits ab einem 30-jährlichen Hochwasser (HQ30) in der Gemeinde Oberwil-Lieli eine Gefährdung ausgehend vom Ghürschbach (Abbildung 1).

Abbildung 1: Ausschnitt aus der Fliesstiefenkarte für die Gemeinde Oberwil-Lieli bei einem HQ30.

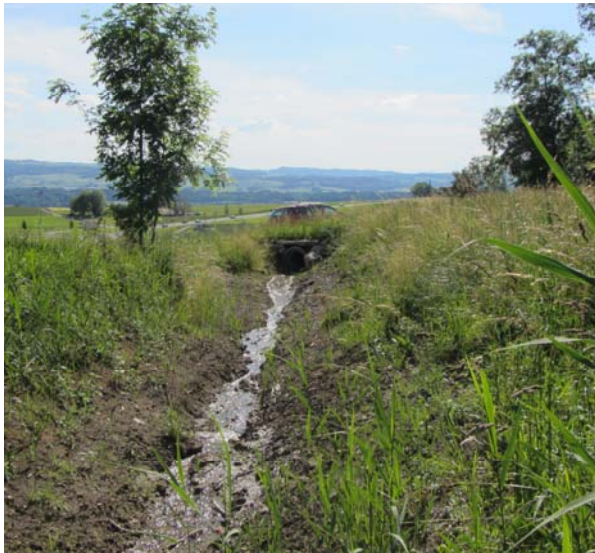
Abbildung 3: Dolung 1, Aufnahme in Fließrichtung

Der Ghürschbach wurde im Projekt "Renaturierung Ghürschbach" oberhalb des Juchächerwegs verlegt und mit Ausnahme eines kurzen Abschnitts in einem offenen Gerinne geführt. Im Bereich der Altlast unterhalb des Juchächerwegs verläuft der Bach in einer neuen Eindolung mit Rohrdurchmessern von 600 bzw. 700 NW mm. Nach dem Altlastenstandort wird der Ghürschbach wieder in das bestehende, offene Gerinne zurückgeführt. Beim bestehenden Bachgerinne unterhalb der Eindolung wurde entlang der Parzelle 1152 ein 0.5 m hoher Hochwasserschutzdamm aus Aushubmaterial erstellt.

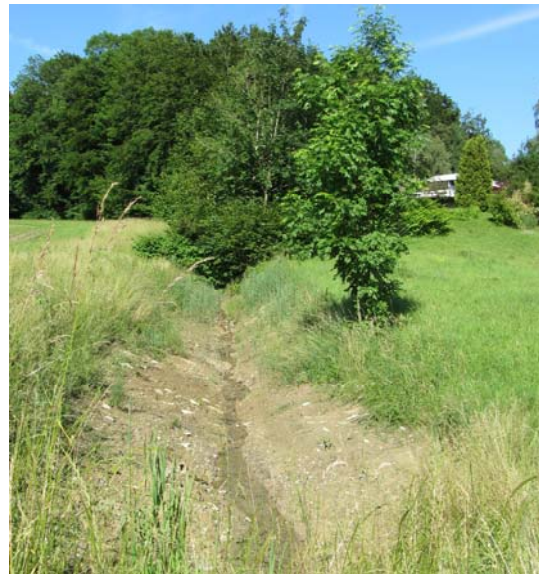
Abbildung 4: Ghürschbach oberhalb Dolung 1, Aufnahme entgegen der Fließrichtung

Vor den neuen eingedolten Abschnitten des Ghürschbachs sind keine Geschwemmselrechen vorhanden. Der Ghürschbach fließt weiter oberhalb durch ein bewaldetes Gebiet (Abbildung 4). Seine Ufer sind teilweise bestockt. Bei grösseren Ereignissen kann Geschwemmsel (Gehölz) mobilisiert werden. Bei der Berechnung der Abflusskapazität wird angenommen, dass bei einem 300-jährlichen Hochwasser der erste Durchlass (Dolung 1, Tabelle 2) zu 1/2 verklaust. Bei einer Verklausung geht das austretende Wasser aufgrund der Geländetopographie nicht wieder ins Gerinne zurück. Das Wasser fließt anschliessend in das Gebiet "Bächlisacher". In Tabelle 2 sind die neuen Abflusskapazitäten des verlegten Ghürschbachs zusammengestellt.
