Gemeinde Arni

Einwohnergemeinde Arni

Nachführung Gefahrenkarte Hochwasser
Oberfeldbach und Hüttenbächli

Technischer Bericht

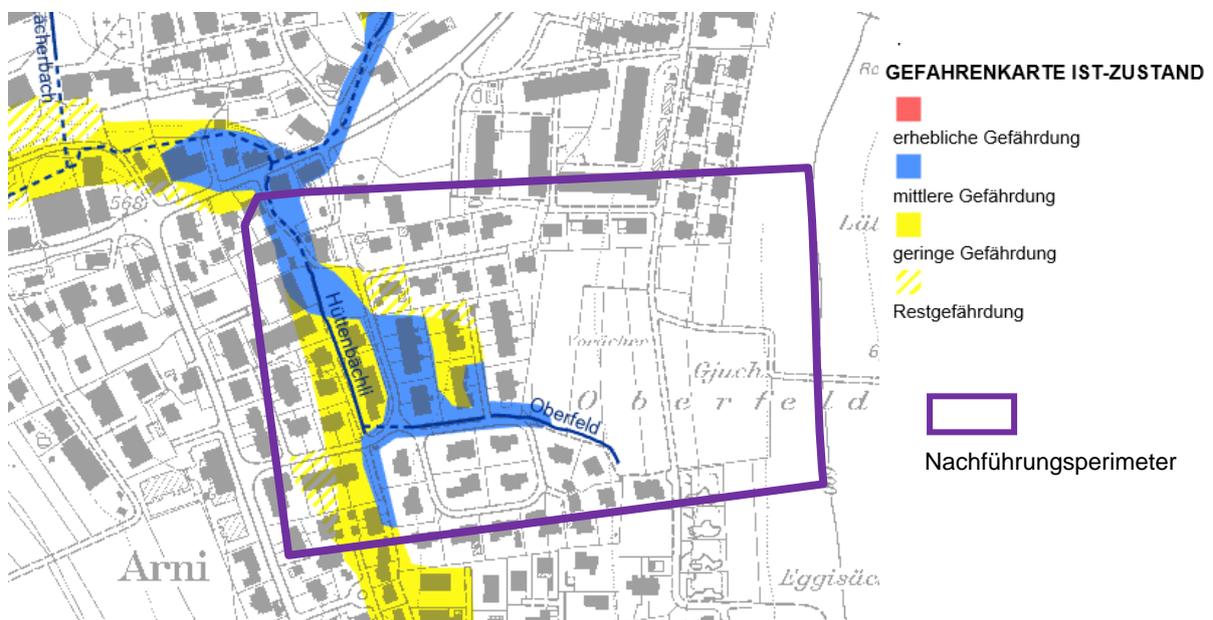
Abbildung 1: Auszug aus Gefahrenkarte Hochwasser Arni [1].

Die Gefahrenkarte Hochwasser des Teileinzugsgebietes Oberes Reusstal wurde im Februar 2010 fertig gestellt. Sie zeigt eine geringe bis mittlere Gefährdung des Ortsteils Arni ausgehend vom Oberfeldbach und dem Hüttenbächli (siehe Abbildung 1). Dabei ist eine Überschwemmung bereits ab HQ30 verzeichnet. Die Schwachstellenanalyse zeigt, dass insbesondere die Eindolungen des Oberfeldbaches und des Hüttenbächlis zu klein sind, um ein Hochwasser ableiten zu können. Die detaillierten hydraulischen Daten dieser Schwachstellen können aus dem Bericht zur Gefahrenkarte Oberes Reusstal entnommen werden [2].

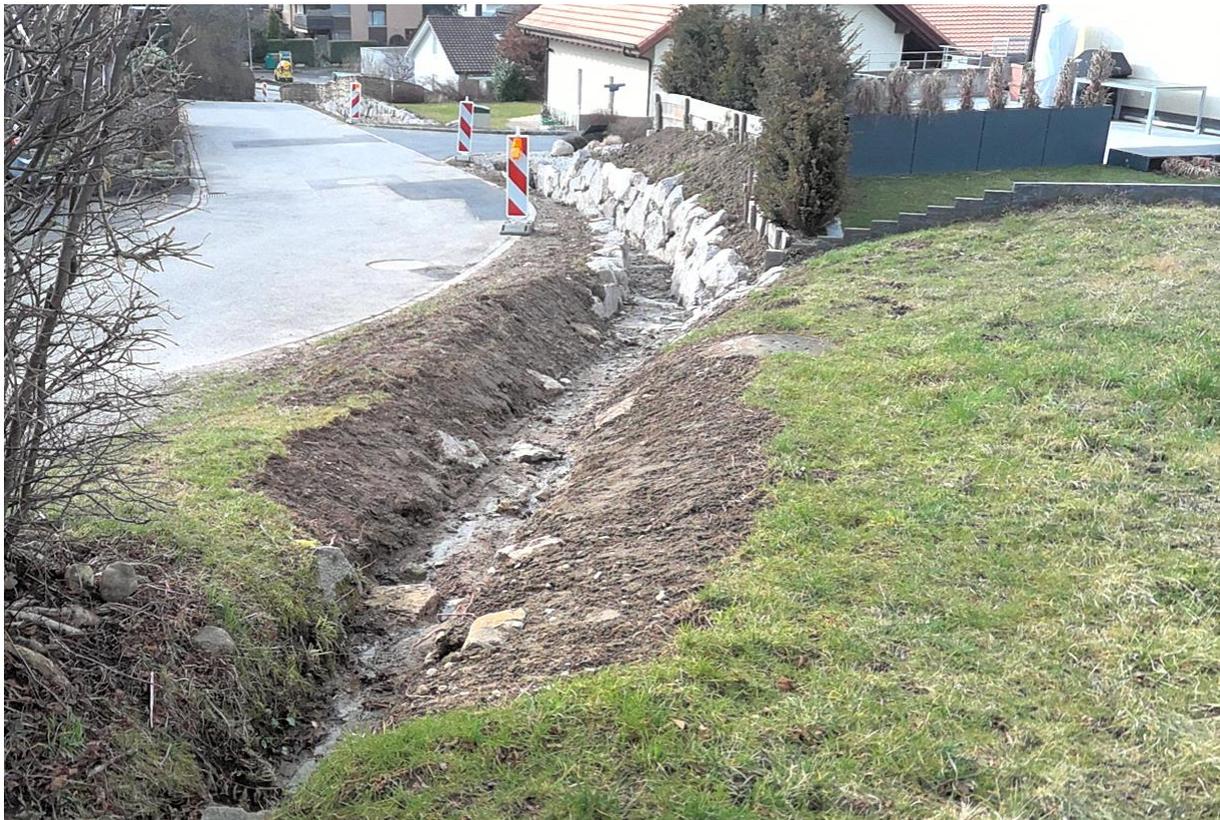
Abbildung 2: Aufnahme in Fliessrichtung des Oberfeldbaches

Im Jahr 2022 sind der gesamte Bachlauf des Oberfeldbaches und die Eindolungen vergrössert worden [3]. Vor den Eindolungen sind neu Feinrechen montiert. Die Eindolungen können neu ein HQ100 freibordlos abführen. In der Abbildung 6 ist dieses Massnahmenpaket dargestellt.

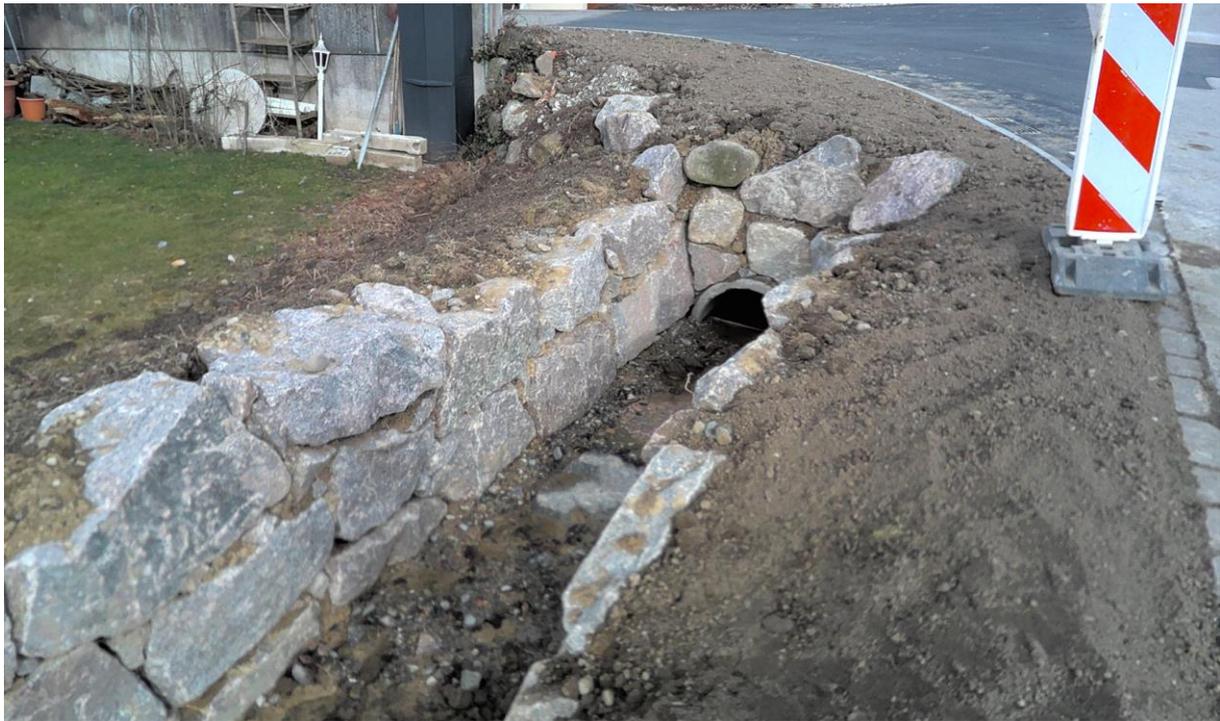
Abbildung 3: Aufnahme gegen Fließrichtung des Oberfeldbaches.

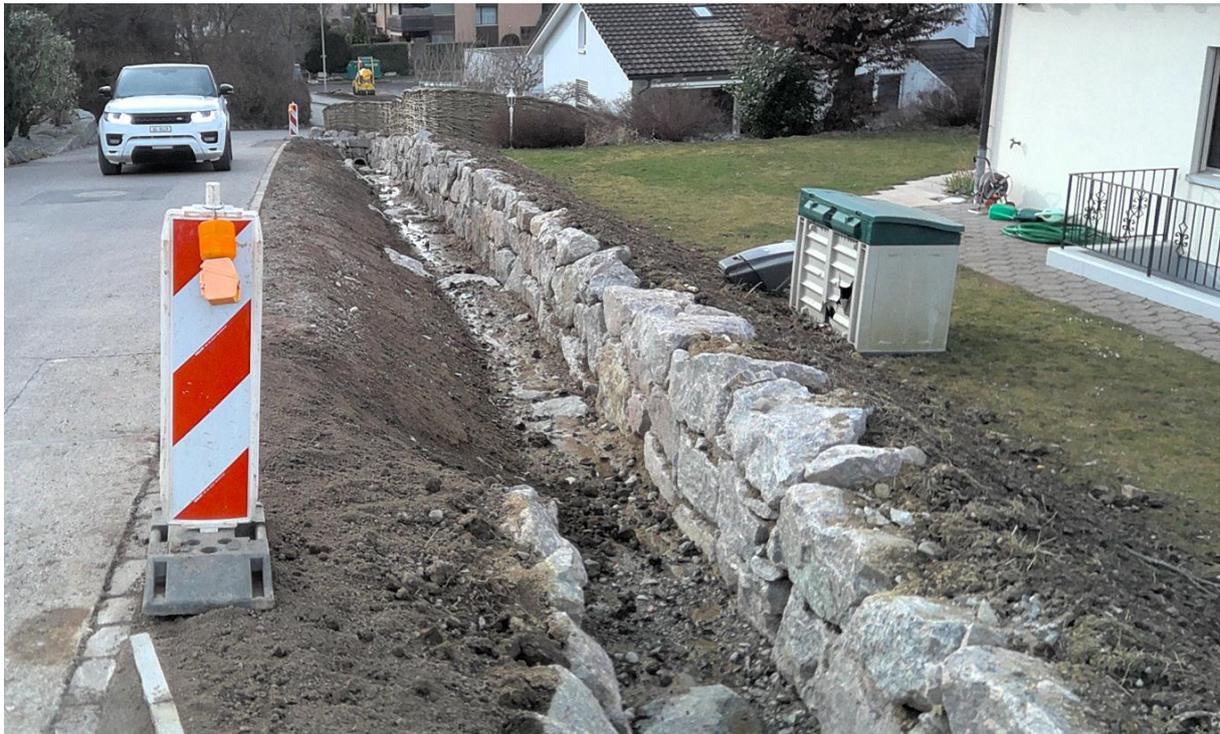
Abbildung 4: Aufnahme in Fließrichtung des Oberfeldbaches

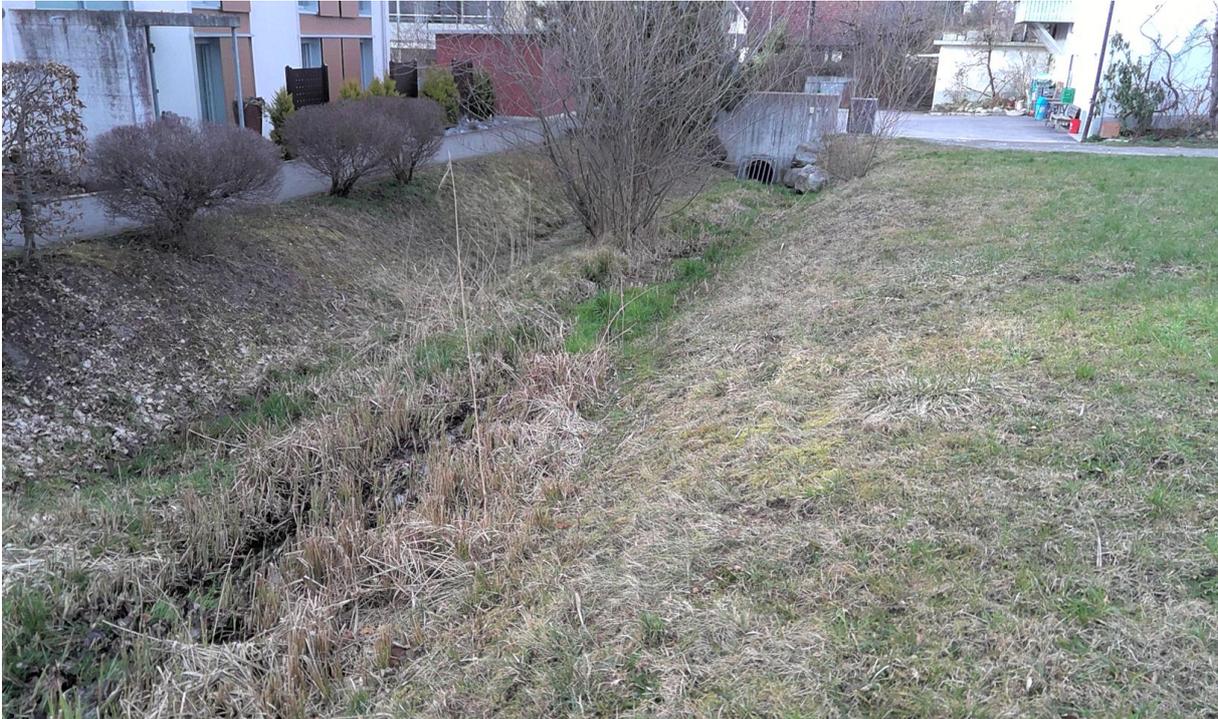
Abbildung 5: Aufnahmen in Fließrichtung des Hüttenbächlis (Revitalisierung und vergrößerte Eindolung/Feinrechen)

Im Jahr 2011 ist ein Teil des Hüttenbächlis revitalisiert worden. Die Eindolung wurde vergrößert und mit einem Feinrechen ergänzt [4]. Dieser Abschnitt vermag nun ein Hochwasser HQ100 abzuführen. In der Abbildung 6 ist dieses Massnahmenpaket dargestellt.

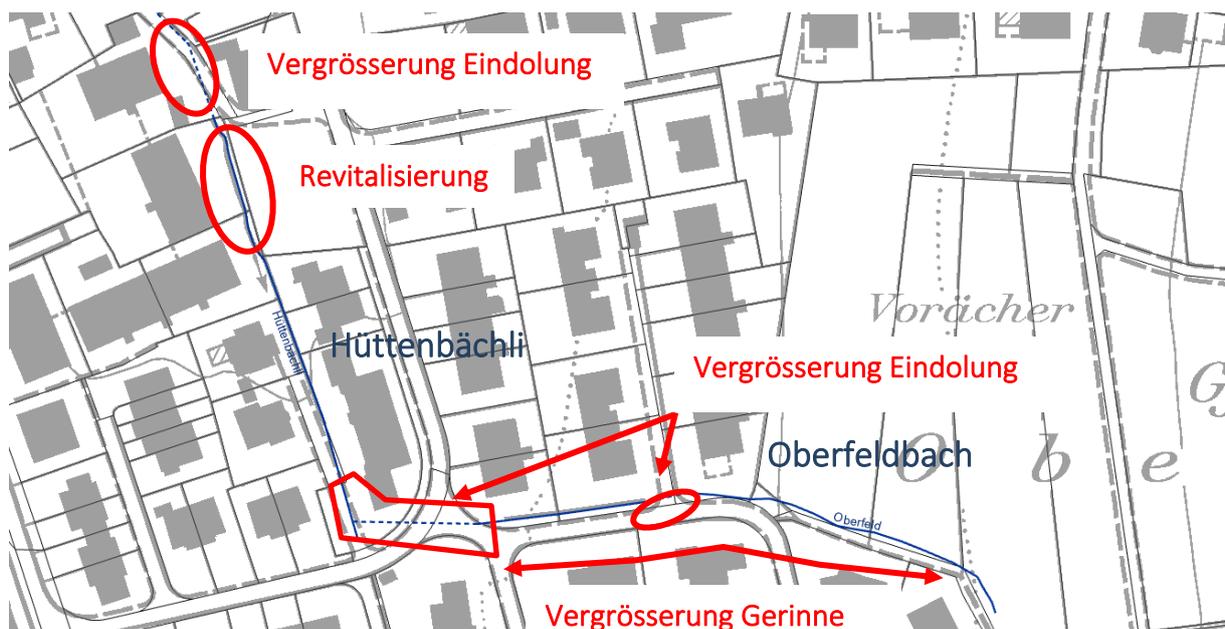
Abbildung 6: Projektperimeter und umgesetzte Massnahmen beim Oberfeldbach

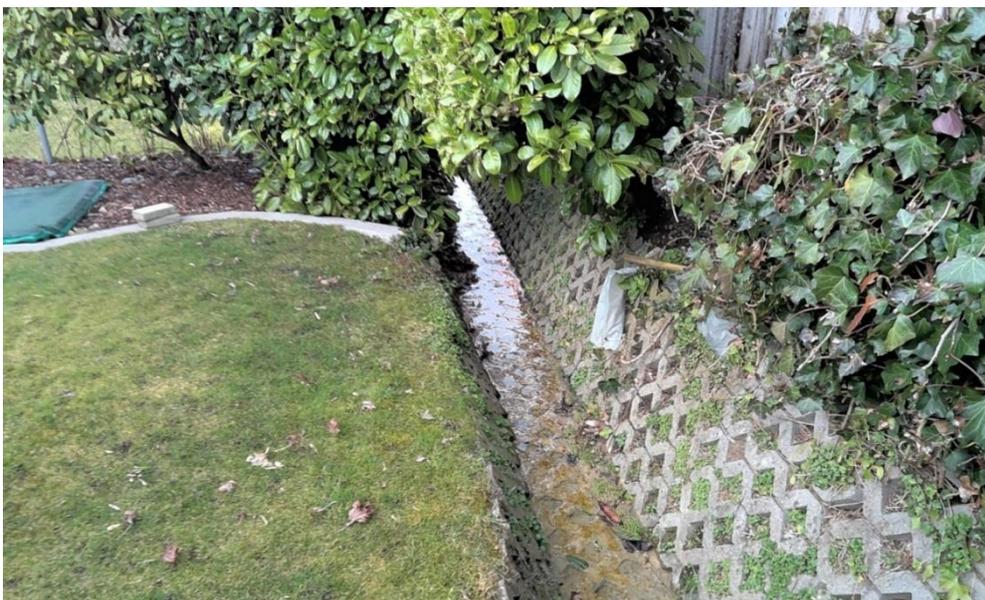
Abbildung 7: Blick in Flussrichtung bei AN-286. Das linksseitige Ufer bietet kaum Freibord. Zudem ist dieser Abschnitt monoton und naturfremd ausgebildet

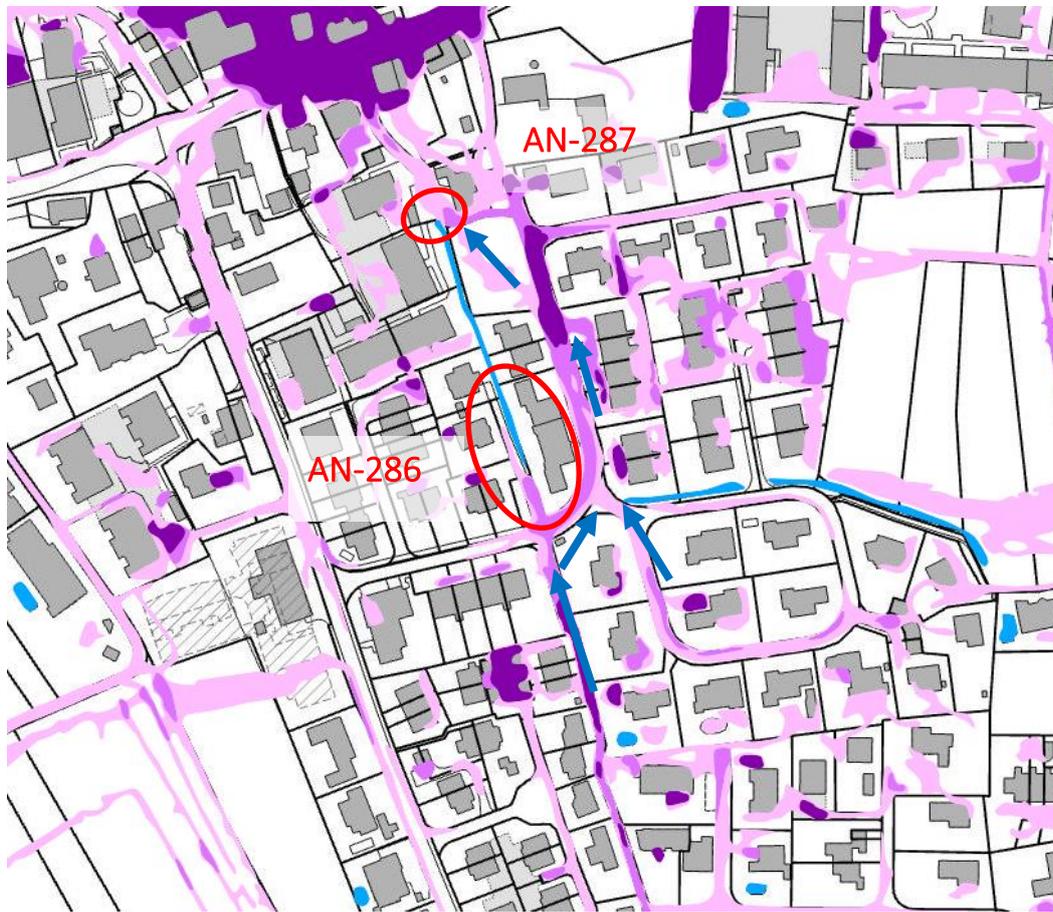
Abbildung 8: Auszug aus Gefährdungskarte Oberflächenabfluss (BAFU) mit den Schwachstellen gem. Gefahrenkarte Hochwasser und Fliesspfeilen (blau)

Die Gefährdungskarte Oberflächenabfluss [7] zeigt auf, dass ein grosser Teil des Abflusses aus dem Einzugsgebiet des Hüttenbächli nicht bei der Austrittsstelle AN-286 ankommt, sondern weiter östlich die Baumgartenstrasse entlangläuft (siehe Abbildung 8). Erst bei der Austrittsstelle AN-287 läuft dieser Abfluss wieder in das Gerinne des Hüttenbächli.

Schlussfolgerung: Massgebend ist an dieser Austrittsstelle lediglich der Abfluss vom Oberfeldbach und eine DN300-Drainageleitung mit eingeschränkter Kapazität. Rechnerisch kommen zum Abfluss vom Oberfeldbach 80 l/s aus der best. Drainageleitung dazu.

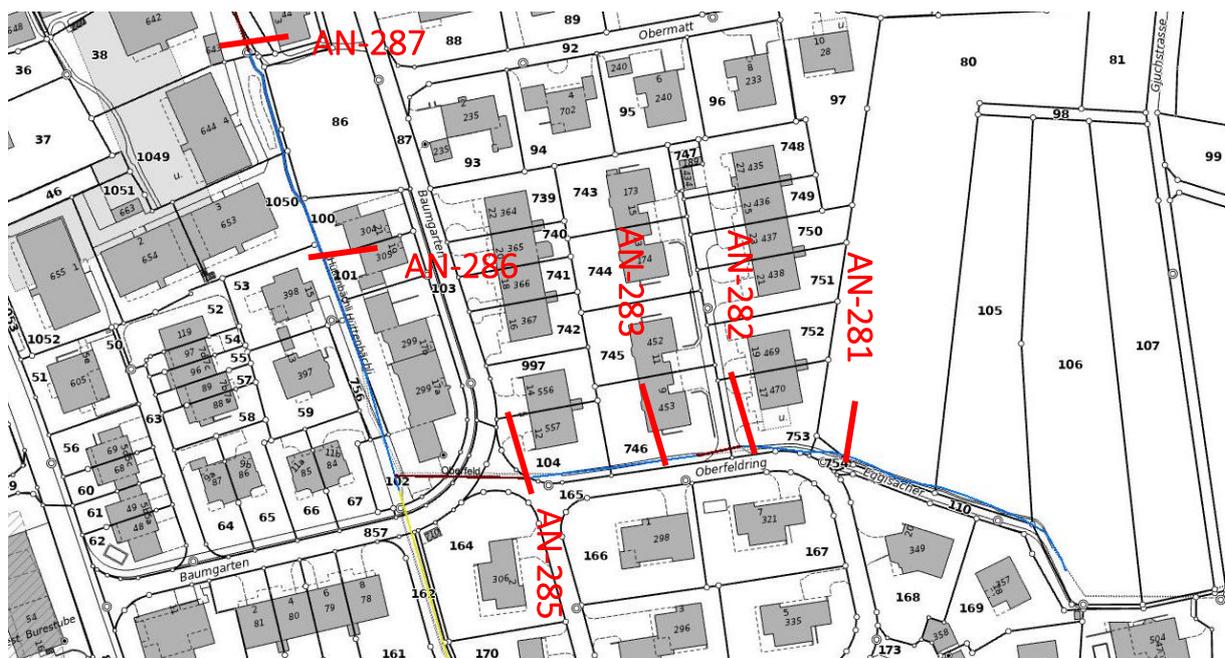
Abbildung 9: Lage der Schwachstellen gemäss Tabelle 4

Tabelle 4: Kapazitäten pro Abschnitt (siehe Abbildung 9)

Querprofil/ Schwachstelle	Durchmesser	Gefälle	Q_{voll}	Schwachstelle ab HQx	Wasser- menge Austritt Bei HQ300	Wasser- menge Austritt Bei EHQ
-	mm	%	m^3/s	-	m^3/s	m^3/s
AN-281*	Offenes Gerinne	74	3.0	>EHQ	-	-
AN-282	700	60	0.6	HQ300	0.5	0.95
AN-283*	Offenes Gerinne	30	2.0	>EHQ	-	-
AN-285	400	172	0.6	HQ300	0.8	0.95
AN-286**	Offenes Gerinne	10	0.7	HQ300	0.2	0.4
AN-287	600	28	1.0	HQ300	0.8	1.5

*Diese Austrittspunkte bilden keine Schwachstellen mehr. Sie werden aus der Schutzdefizitkarte entfernt.

**Es wird empfohlen, diesen Abschnitt ebenfalls zu vergrössern, um ein Freibord auf HQ100 zu gewährleisten.

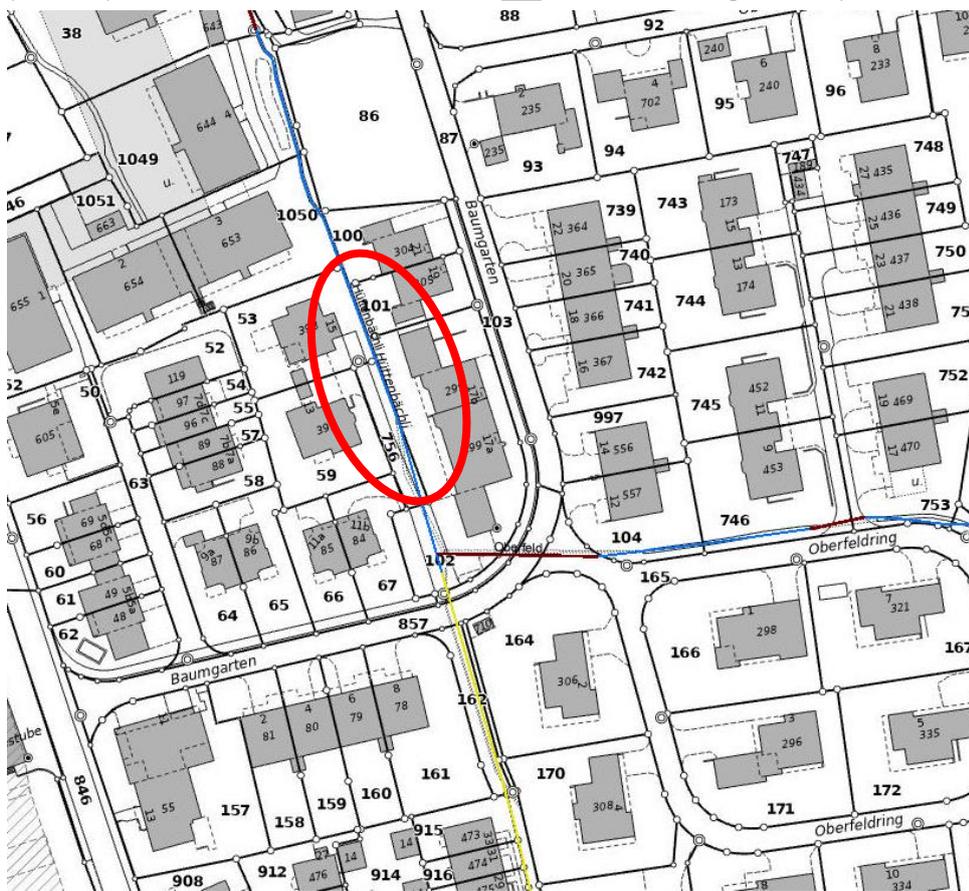
Abbildung 10: Zu revitalisierender Abschnitt mit Freiborddefizit (rot markiert)

Es wird empfohlen, den Abschnitt des Hüttenbächlis zwischen Baumgarten 17b und Baumgarten 19 (AN-286) zu revitalisieren und auf HQ100 mit Freibord zu vergrössern (siehe Abbildung 11).

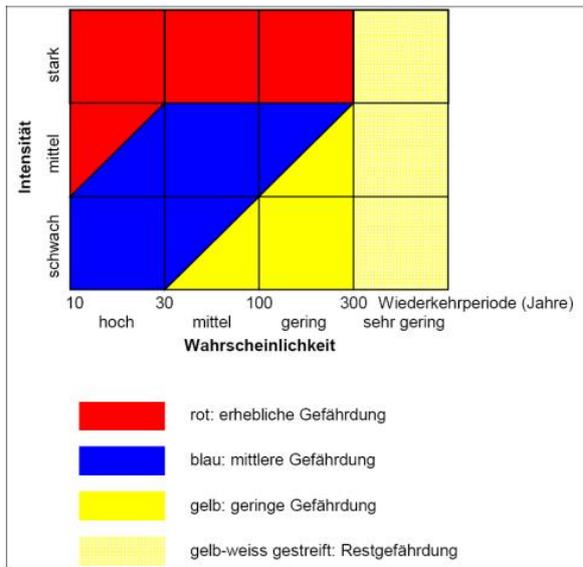
Abbildung 11: Gefahrenkarten-Matrix. Einteilung der Überflutungsflächen in die Gefährdungszonen anhand der Intensität und der Wiederkehrperiode.

Die Einteilung in die Gefahrenstufen basiert auf dem Leitfaden Gefahrenkartierung (siehe Abbildung 11)

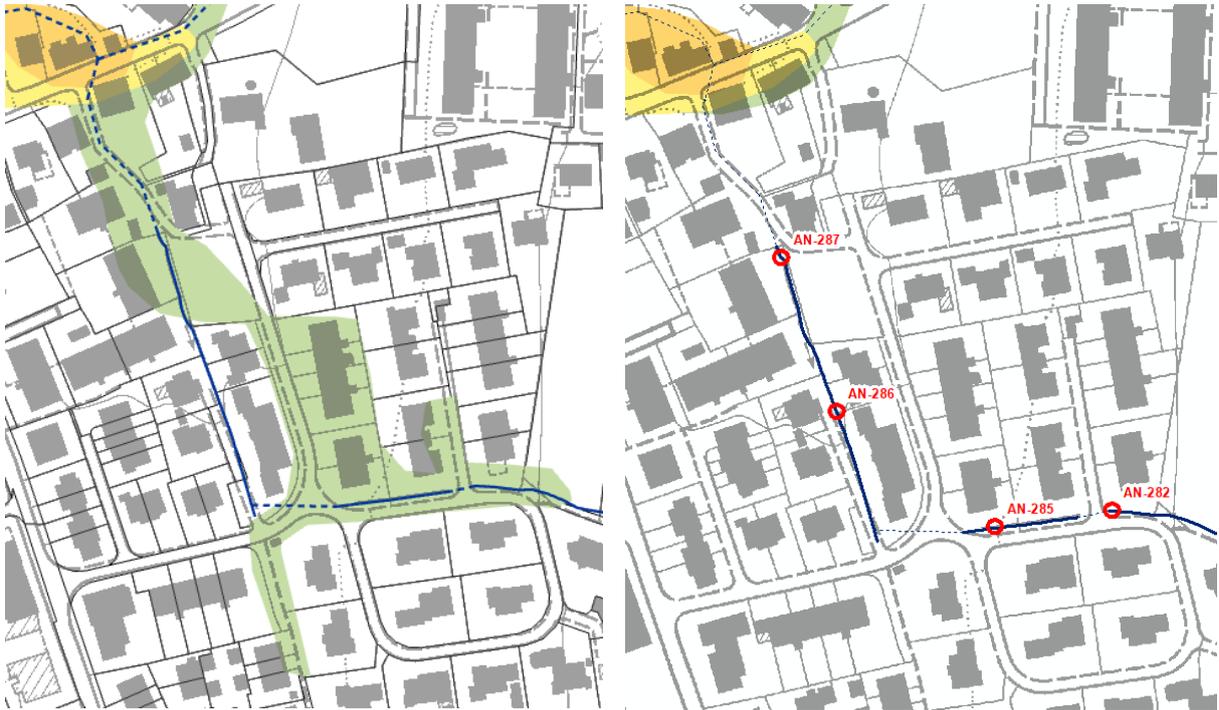
Abbildung 13: Fliesstiefenkarte HQ30 vor (links) und nach Massnahmen (rechts)

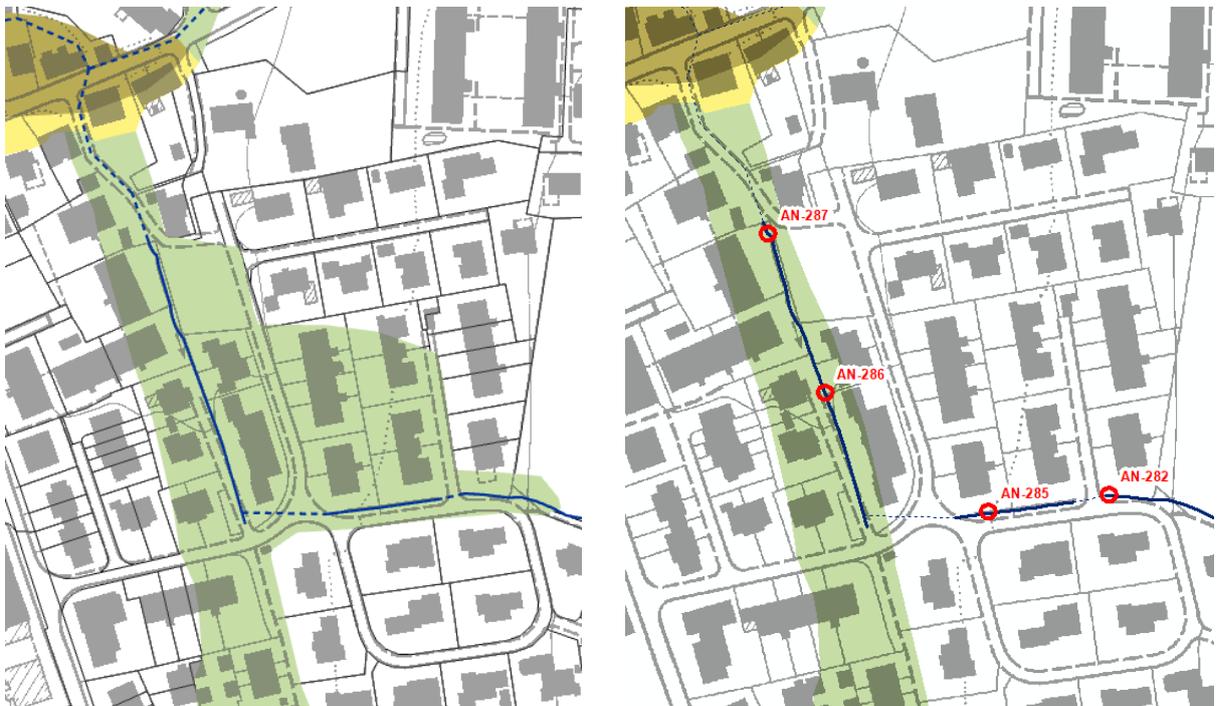
Abbildung 14: Fliesstiefenkarte HQ100 vor (links) und nach Massnahmen (rechts)

Durch die ausgeführten Hochwasserschutz-Massnahmen im Projektperimeter (Revitalisierung, Feinrechen, Vergrösserung Durchlässe/Eindolung, Reprofilierung Gerinne) ist bis HQ100 mit keinen Überschwemmungen mehr zu rechnen.

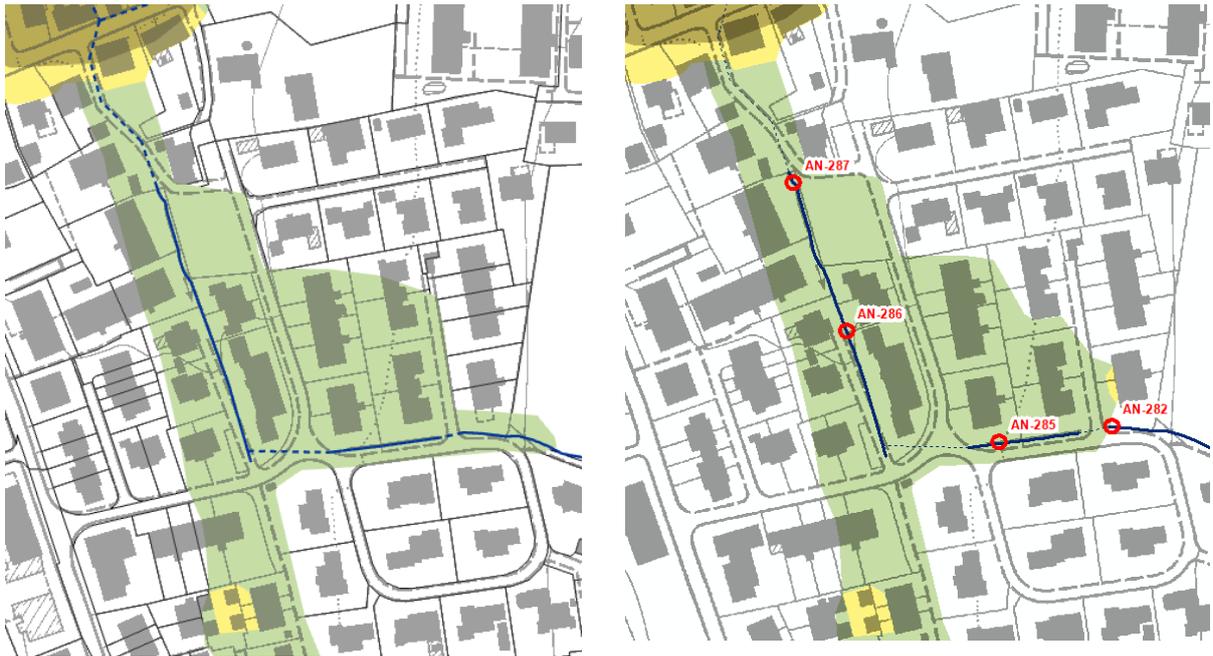
Abbildung 15: Fliesstiefenkarte HQ300 vor (links) und nach Massnahmen (rechts)

Aufgrund des Verklausungsrisikos ist bei HQ300 resp. EHQ immer noch mit Überschwemmungen zu rechnen. Diese sind aufgrund der Topographie (Hügellage) jedoch begrenzt. Die überlagerten Gefahrenflächen aus den Austrittsstellen vom Allmendbächli bleiben im Bereich des Hüttenbächlis weiterhin bestehen.

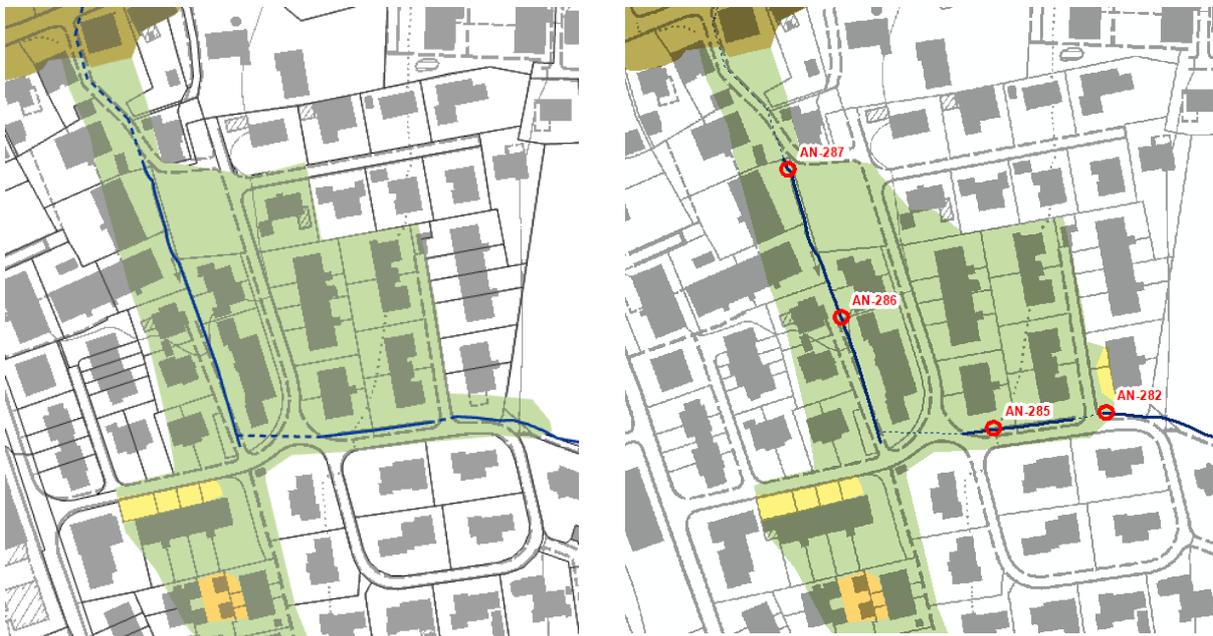
Abbildung 16: Fliesstiefenkarte EHQ vor (links) und nach Massnahmen (rechts)

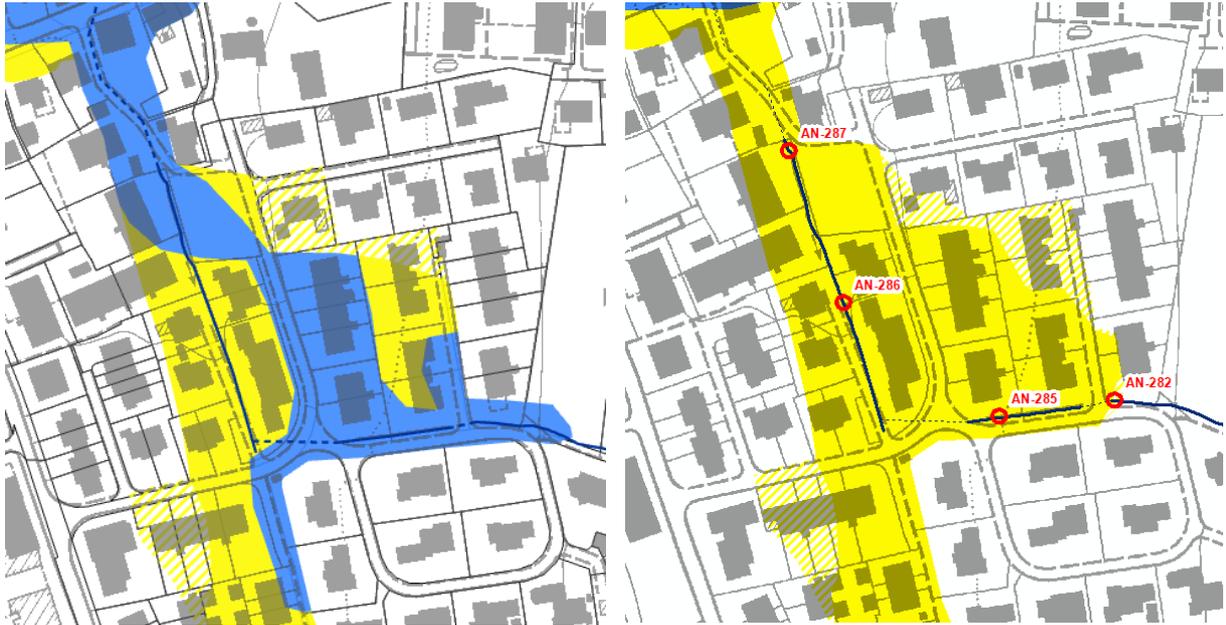
Abbildung 17: Gefahrenkarte vor (links) und nach Massnahmen (rechts)
