**DEPARTEMENT
BAU, VERKEHR UND UMWELT**
Abteilung Landschaft und Gewässer

15. März 2016

GEFAHRENKARTE RHEIN KOBLENZ - KAISERAUGST

Nachführung der Gefahrenkarte in der Gemeinde Magden

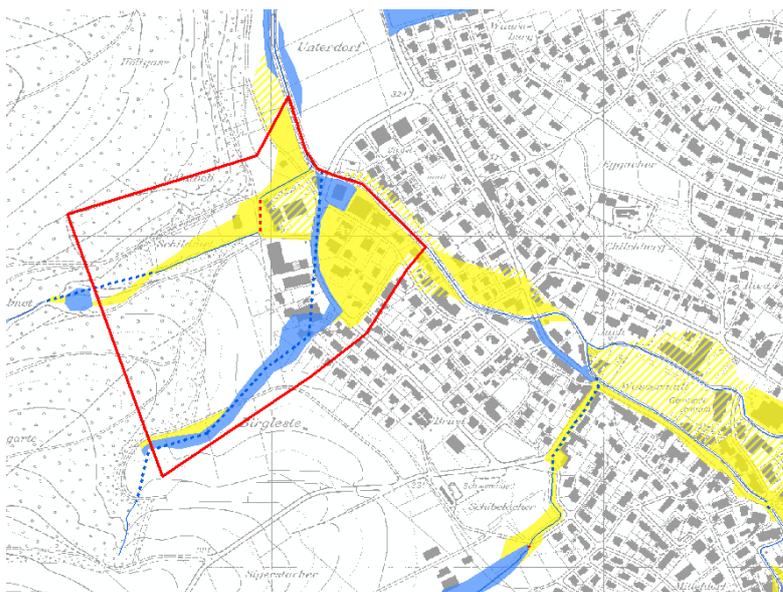
Abbildung 1 zeigt den Änderungsperimeter der Nachführung der Gefahrenkarte Hochwasser. Die Hochwassergefährdung ausgehend vom Magdenerbach war nicht Bestandteil der Nachführung. Sie wurde aus der bestehenden Gefahrenkarte übernommen. Die Gefahrenkarte wurde nach interner Absprache und Rücksprache mit der Bauverwaltung Magden so angepasst, dass unterhalb des Aufangdammes- und Gerinnes beim Birgleste und beim Forstbetrieb bei einem Extremhochwasserereignis (EHQ) keine Gefährdung mehr besteht. Die Gefährdung unterhalb des Forstbetriebs bleibt bei einem EHQ bestehen.

Abbildung 1: Änderungsperimeter (rot) der Gefahrenkarte Hochwasser in der Gemeinde Magden.

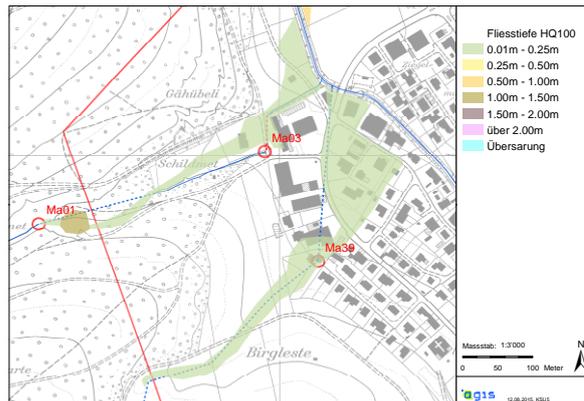
Die Hochwassergefährdung ging von den Schwachstellen Ma01 und Ma03 am Chräbsebächli und Ma39 am Birglestebächli aus. Diese führten gemäss Gefahrenkarte Hochwasser zu Überschwemmungen im nordöstlichen Gebiet von Magden. Die Abflusstiefen betragen gemäss Fliesstiefenkarten bis zu 25 cm beim hundertjährigen Hochwasser (HQ100) und bis zu 50 cm beim dreihundertjährigen Hochwasser (HQ300). Eine Gefährdung bis HQ100 gilt im Kanton Aargau als Schutzdefizit, was für Bauvorhaben im gefährdeten Bereich Auflagen zum Hochwasserschutz nach sich zog.

Abbildung 2: Fliesstiefen ab HQ100 vor Massnahmen.

Die nachfolgenden Abbildungen zeigen die Fliesstiefen bei einem HQ100 sowie die Schutzdefizitkarte vor Ausführung der Massnahmen.

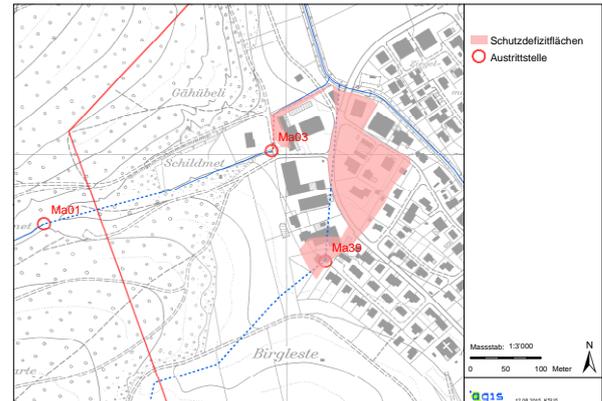
Abbildung 3: Schutzdefizitkarte vor Massnahmen.

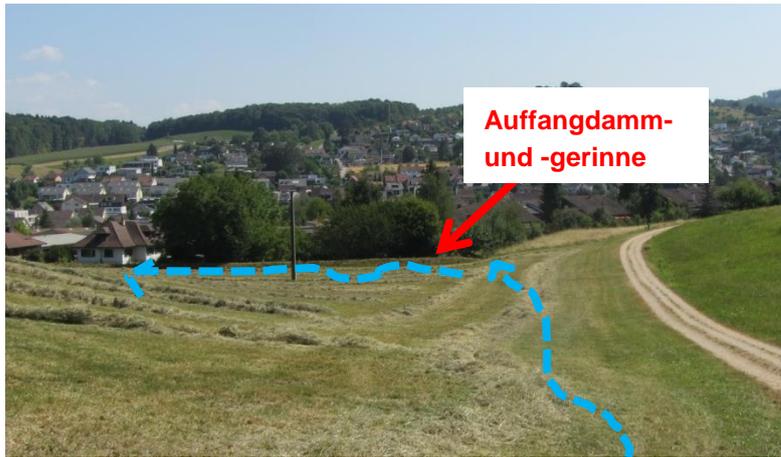
Das Birglestebächli wird weit oberhalb des Siedlungsgebiets gefasst und verläuft in einer geschlossenen Leitung bis zur Mündung in den Magdenerbach. Das anfallende Wasser zwischen Leitungsbeginn und Magdenerbach fliesst oberflächlich ab und führt im Baugebiet zu einer Hochwassergefährdung bei einem 30-jährlichen Hochwasser. Um das Oberflächenwasser abzufangen wurden ein Damm und ein Gerinne entlang der Baugebietsgrenze erstellt. Das Auffangerinne mündet in das Chräbsebächli.

Abbildung 4: Aufnahme von oberhalb des Siedlungsgebiets in Richtung Auffangdamm und Auffanggerinne (Juli 2015).

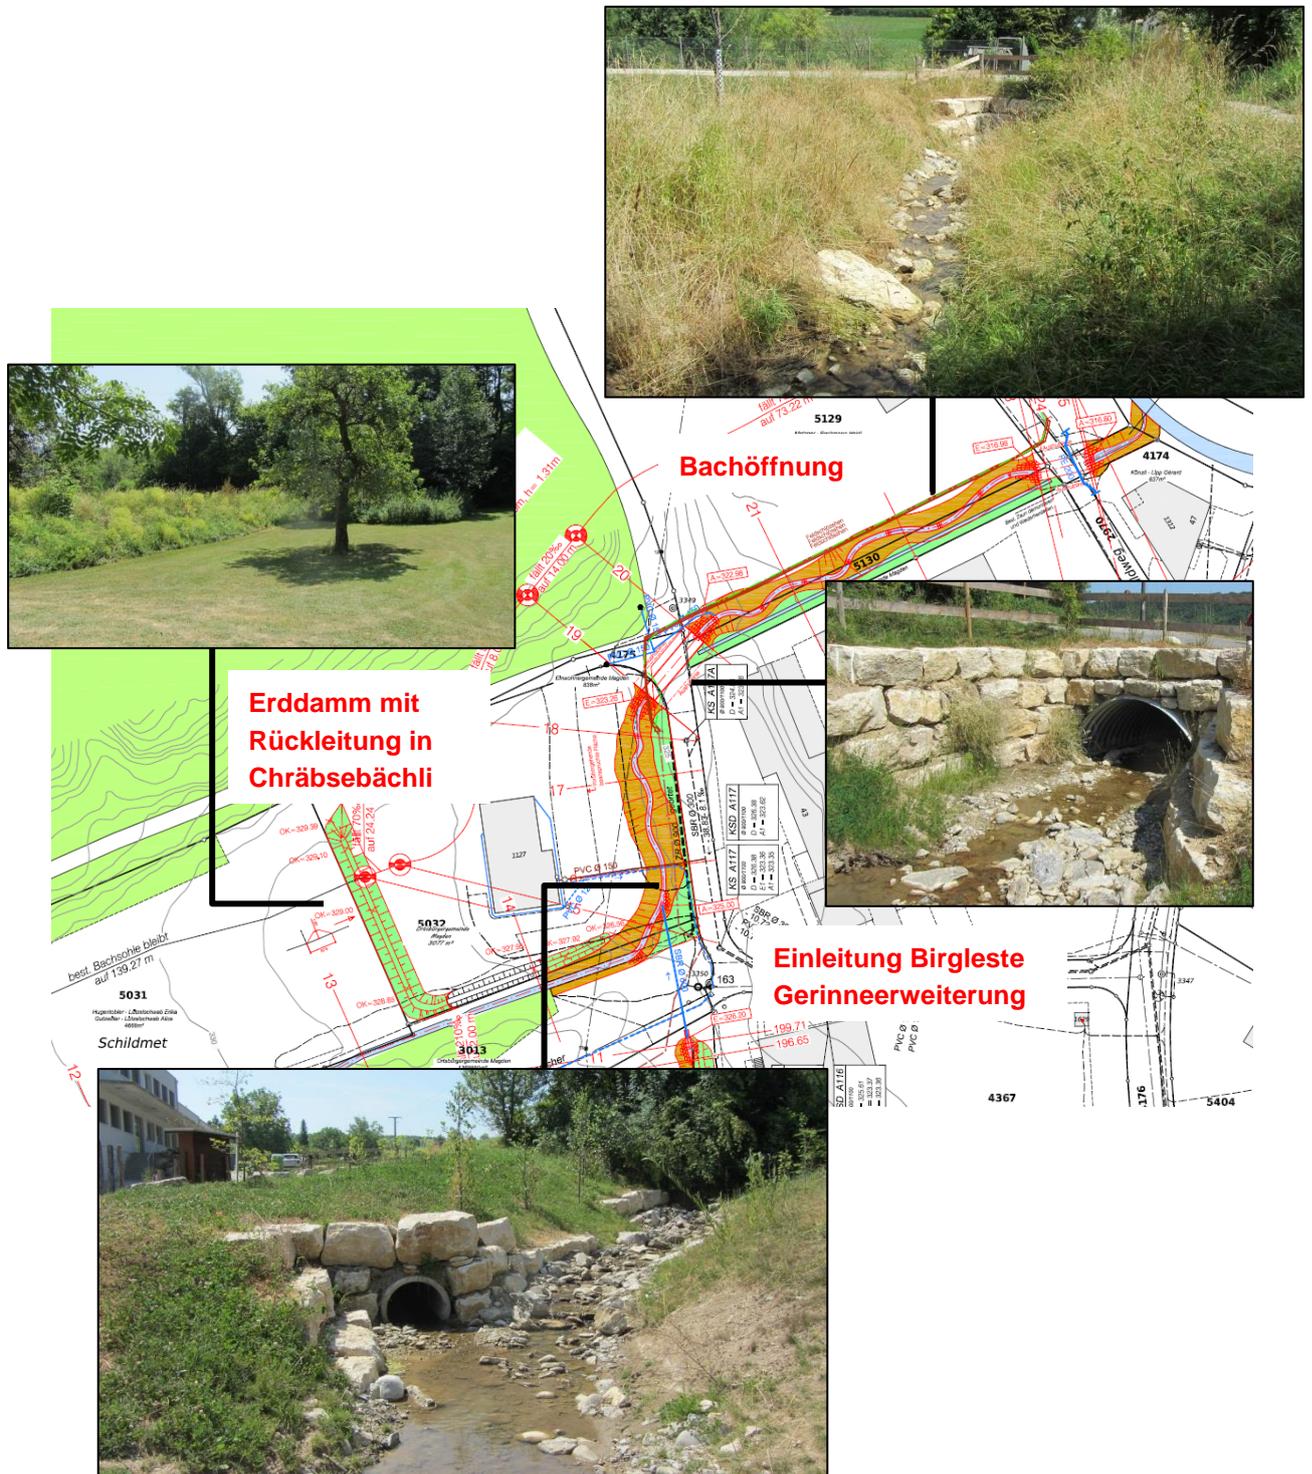
Das Chräbsebächli verlief ab dem Werkhof ebenfalls in einer Leitung, welche eine zu geringe Abflusskapazität aufwies. Zudem führte eine Schwachstelle weiter oberhalb zu Wasseraustritten und gefährdete den Werkhof. Um die Schwachstellen zu beheben und die anfallenden Wassermengen aus dem Einzugsgebiet des Birglestebächli ebenfalls ableiten zu können, wurde das Chräbsebächli ab Werkhof offengelegt und nördlich um das Siedlungsgebiet bis zum Magdenerbach geführt. Zum Schutz des Werkhofs wurde oberhalb des Werkhofs ein Erddamm erstellt.

Abbildung 6: Auszug aus dem Situationsplan, Abschnitt Chräbsebächli (Koch + Partner 2014).

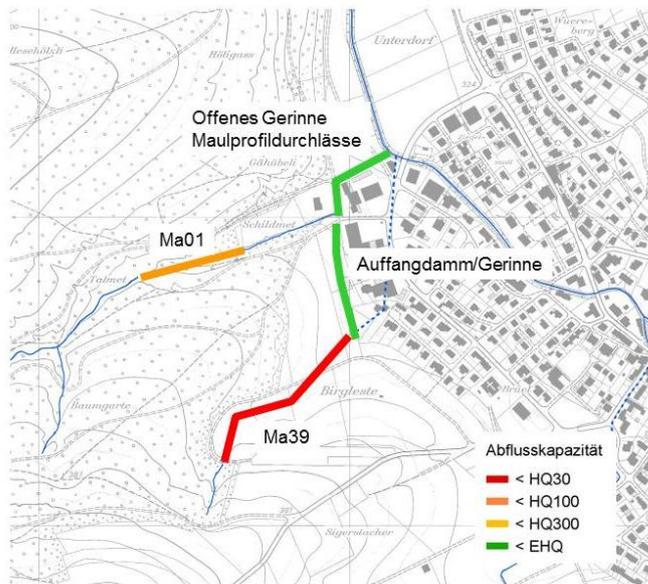
Nach Ausführung der Massnahmen ergeben sich die folgenden Abflusskapazitäten:

Abbildung 7: Abflusskapazität und Austrittstellen.

Abschnitt	Kapazität	Szenario	Abfluss	Austritt
Durchlass Chräbsebächli Ma01	unverändert 1.19	HQ30	0.78	nein
		HQ100	1.32	ja
		HQ300	2.17	ja
		EHQ	2.63	ja
Offenes Gerinne, Maulprofildurchlässe	Kapazität < EHQ	HQ30	0.98 + 0.53	nein
		HQ100	1.64 + 0.81	nein
		HQ300	2.71 + 1.21	nein
		EHQ	3.29 + 1.62	ja, Verklausung Durchlässe

Abschnitt	Kapazität	Szenario	Abfluss	Austritt
Ma39	0.13, geschlossene Leitung, Wasser unter- halb Fassung fliesst oberflächlich ab.	HQ30	0.53	ja
		HQ100	0.81	ja
		HQ300	1.21	ja
		EHQ	1.62	ja
Auffangdamm/- Gerinne	Oberflächenwasser aus Ma39 wird durch Damm und Gerinne aufgefan- gen und in Chräbse- bächli geleitet Kapazität < EHQ	HQ30	0.53	nein,
		HQ100	0.81	nein,
		HQ300	1.21	nein, Druckabfluss
		EHQ	1.62	ja

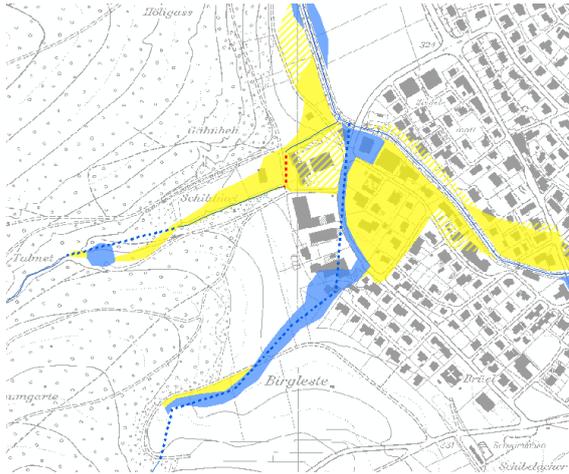
Abbildung 8: Gefahrenkarte vor Massnahmen.

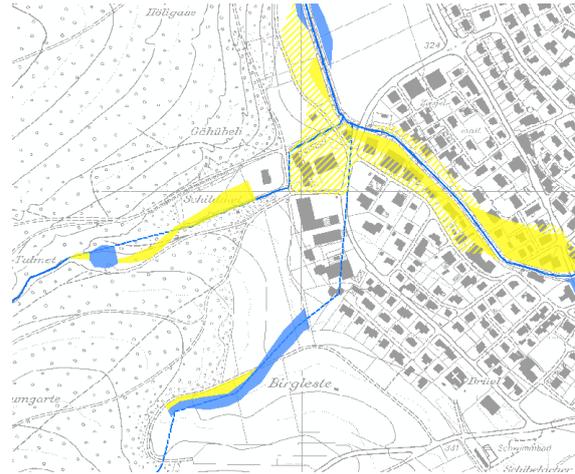
Durch die ausgeführten Massnahmen wird für das Birglestebächli und das Chräsebächli der Schutz bis zu einem 300-jährlichen Hochwasser (HQ300) gewährleistet. Bei den Parzellen entlang des Magdenerbachs bleibt eine Hochwassergefährdung bei einem HQ300 bestehen, da diese vom Magdenerbach verursacht wird. Da der Schutz bei einem 100-jährlichen Hochwasser gewährleistet ist und beim 300-jährlichen Hochwasser die Fliesstiefen kleiner als 50 cm sind, werden die Schutzziele vollständig erreicht.

Abbildung 9: Gefahrenkarte nach Massnahmen.

Die nachfolgenden Abbildungen zeigen die angepasste Gefahrenkarte, die angepassten Fliesstiefenkarten HQ100 und HQ300 sowie die angepasste Schutzdefizitkarte.

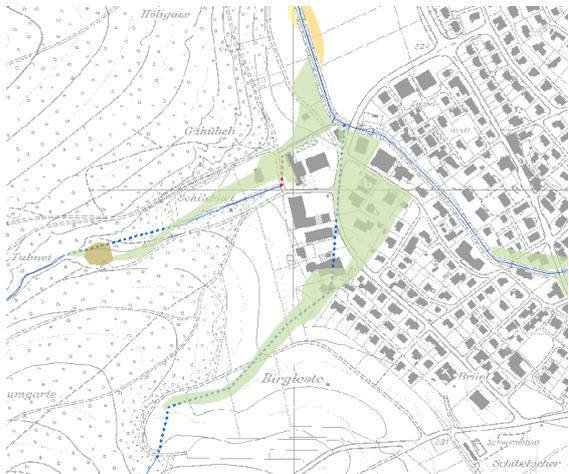
Abbildung 10: Fliesstiefen ab HQ100 vor Massnahmen.

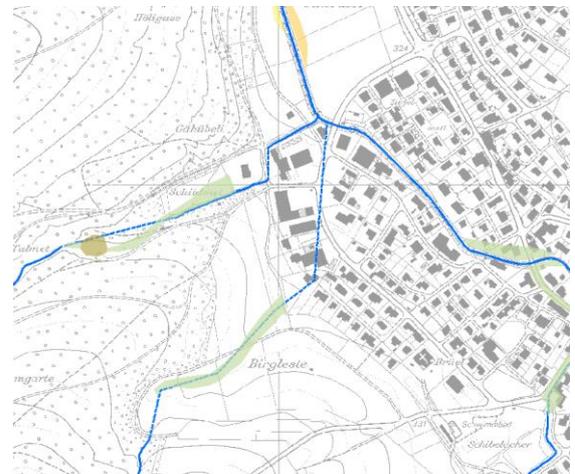
Abbildung 11: Fliesstiefen ab HQ100 nach Massnahmen.

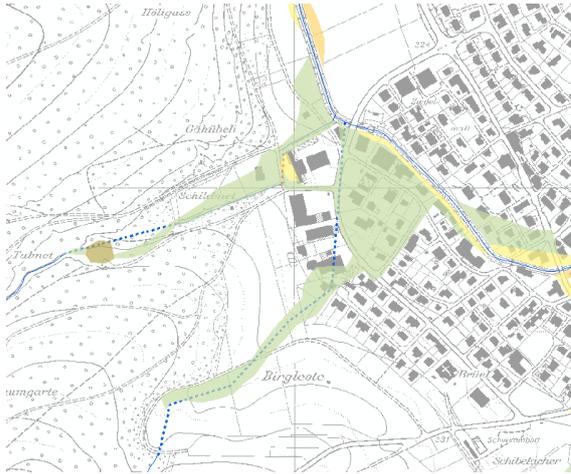
Abbildung 12: Fliesstiefen ab HQ300 vor Massnahmen.

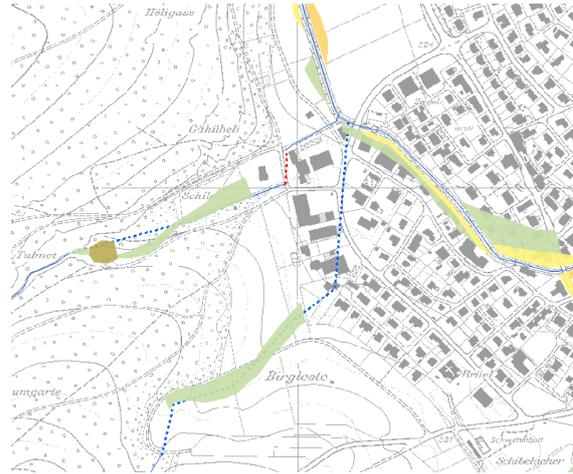
Abbildung 13: Fliesstiefen ab HQ300 nach Massnahmen.

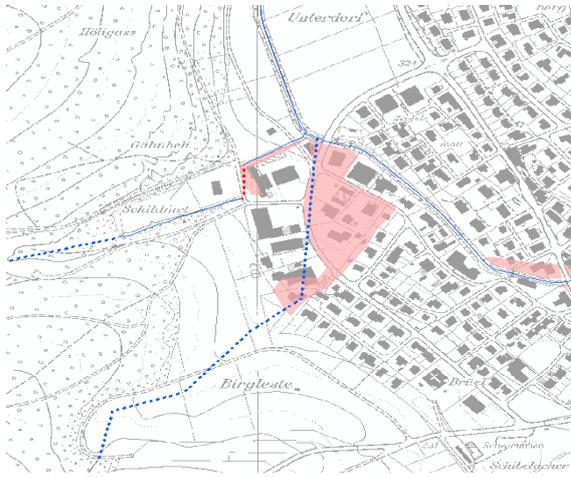
Abbildung 14: Schutzdefizit vor Massnahmen.

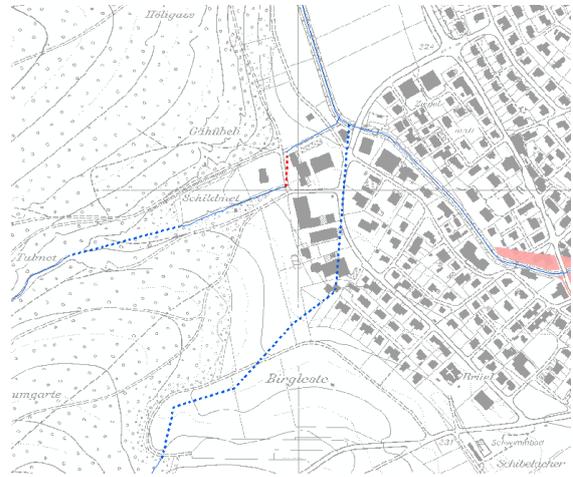
Abbildung 15: Schutzdefizit nach Massnahmen.
