Gefahrenkarte Hochwasser Suhrental, Nachführung Schwobistelbächlein in Muhen

Kurzbericht
15. Dezember 2015

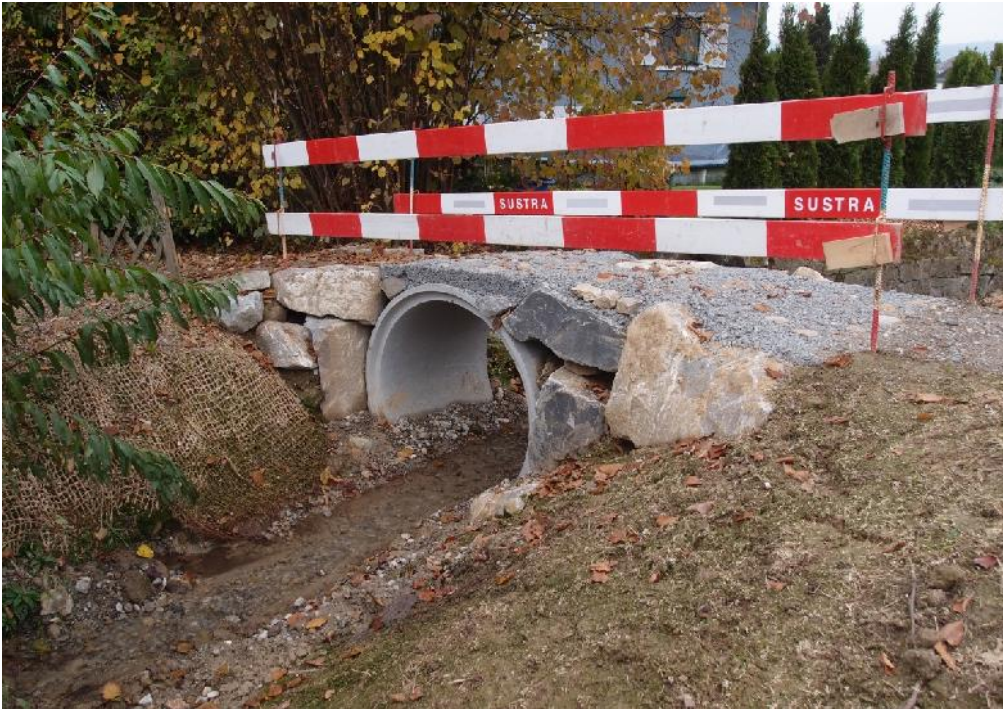
Foto 1 *Ersatz Durchlass D1, neuer Rohrdurchmesser: 1250 mm (Schwachstelle MUH040, Ansicht Fliessrichtung)*

| Abschnitt | Gefälle [-] | Rauhigkeit k_{st} [$m^{1/3}/s$] | Durchmesser [mm] / Querprofil | Druckabfluss möglich | Kapazität [m^3/s] |
|---|---|---|--|---|---|
| Durchlass D1 | 0.03 | 65 | 1250 | nein | 6.4 (EHQ knapp) |

| Abschnitt | Beurteilung Abflusskapazität bei EHQ | Schwachstellen-Nr. |
|---|--|---|
| Durchlass D1 | knapp, Austrittsmenge = 0.6 m ³ /s | MUH040 |

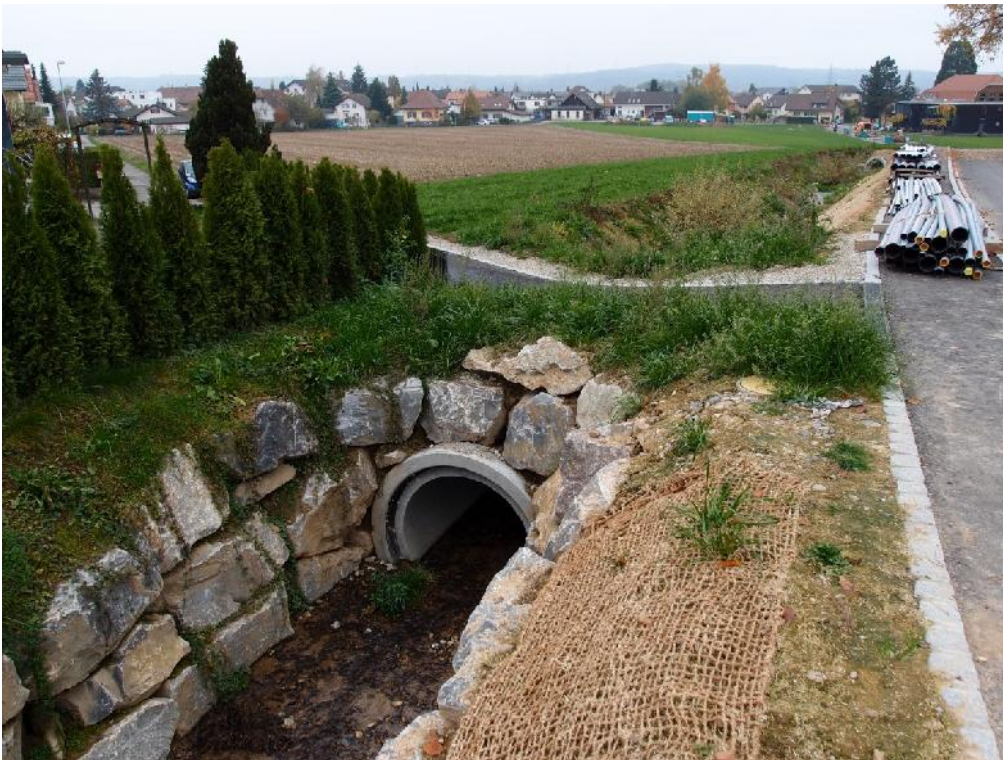
Foto 2 *Neubau Durchlass D2 unterhalb der Brühlstrasse, Rohrdurchmesser: 1200 mm (Schwachstelle MUH041, Ansicht Fliessrichtung)*

| Abschnitt | Gefälle [-] | Rauhigkeit k_{st} [$m^{1/3}/s$] | Durchmesser [mm] / Querprofil | Druckabfluss möglich | Kapazität [m^3/s] |
|---|---|---|--|---|---|
| Durchlass D2 | 0.03 | 65 | 1200 | Ja | 6.2 (EHQ knapp) |

| Abschnitt | Beurteilung Abflusskapazität bei EHQ | Schwachstellen-Nr. |
|---|--|---|
| Durchlass D2 | knapp, Austrittsmenge = 0.6 m ³ /s | MUH41 |

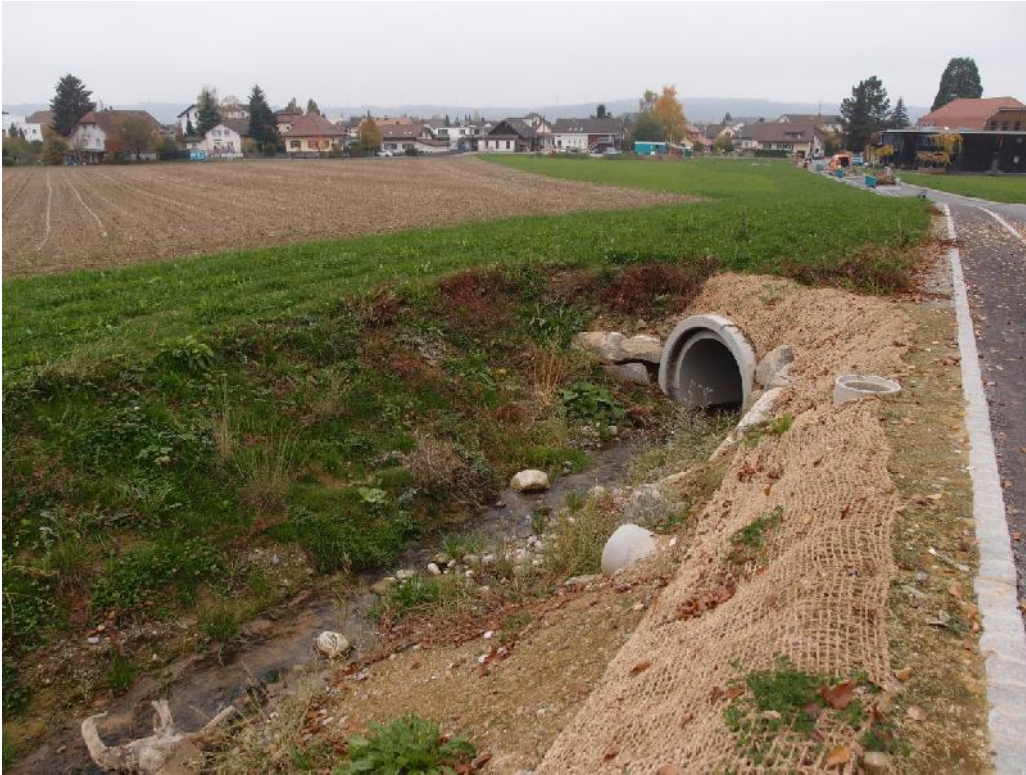
Foto 3 *Neubau Durchlass D3 unterhalb Erschliessungsstrasse Hirziweg-West, Rohrdurchmesser: 1200 mm (Schwachstelle MUH042, Ansicht Fliessrichtung)*

| Abschnitt | Gefälle [-] | Rauhigkeit k_{st} [$m^{1/3}/s$] | Durchmesser [mm] / Querprofil | Druckabfluss möglich | Kapazität [m^3/s] |
|---|---|---|--|---|---|
| Durchlass D3 | 0.03 | 65 | 1200 | Ja | 6.1 (EHQ knapp) |

| Abschnitt | Beurteilung Abflusskapazität bei EHQ | Schwachstellen-Nr. |
|---|--|---|
| Durchlass D3 | knapp, Austrittsmenge = 0.6 m ³ /s | MUH42 |

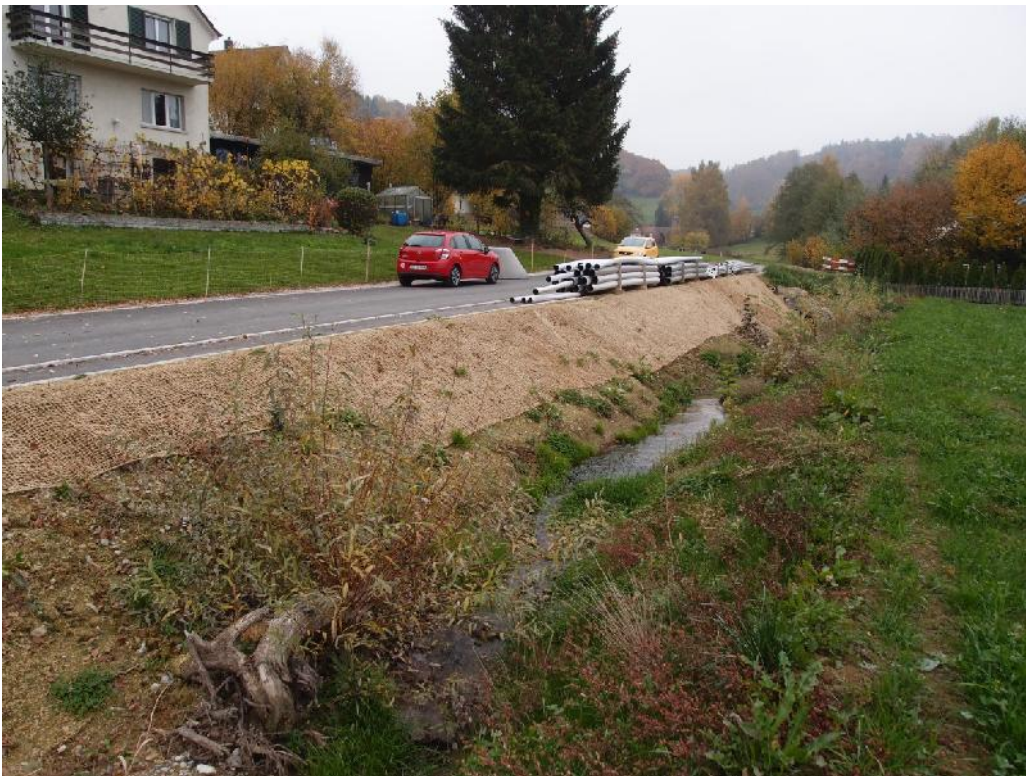
Foto 4 *Verlegte und verbreiterte Gerinne auf einer Länge von 60 m (der Busch im Gerinne wurde entfernt, Ansicht flussaufwärts)*

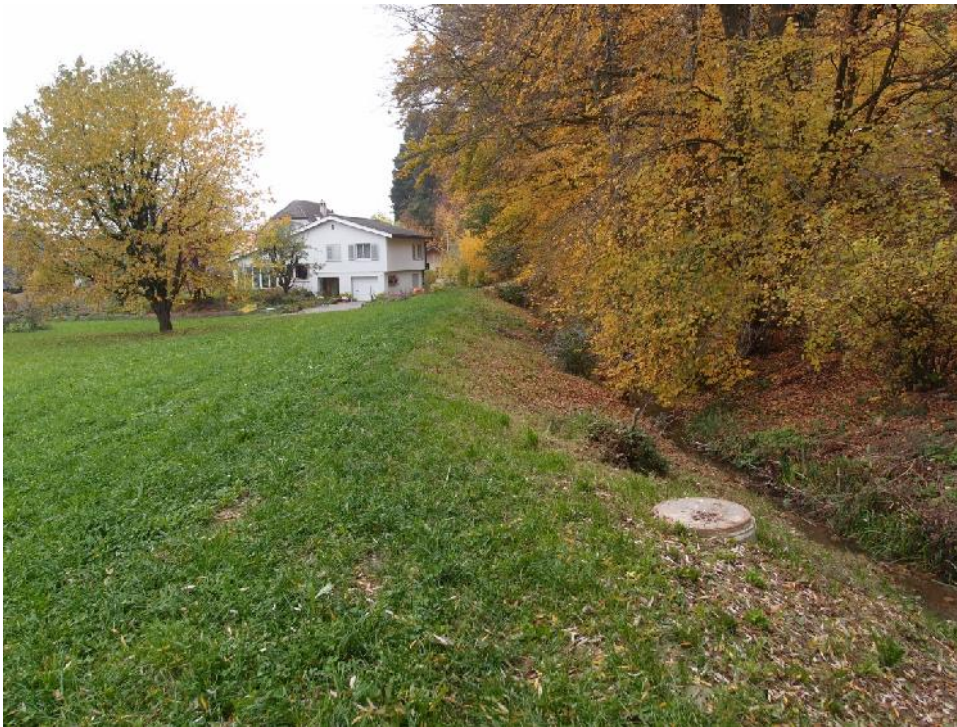
Foto 5 *Dammerhöhung und Aufweitung des Schwobistelbächlein nach Durchlass D3 auf einer Länge von 100°m (Ansicht Fliessrichtung)*

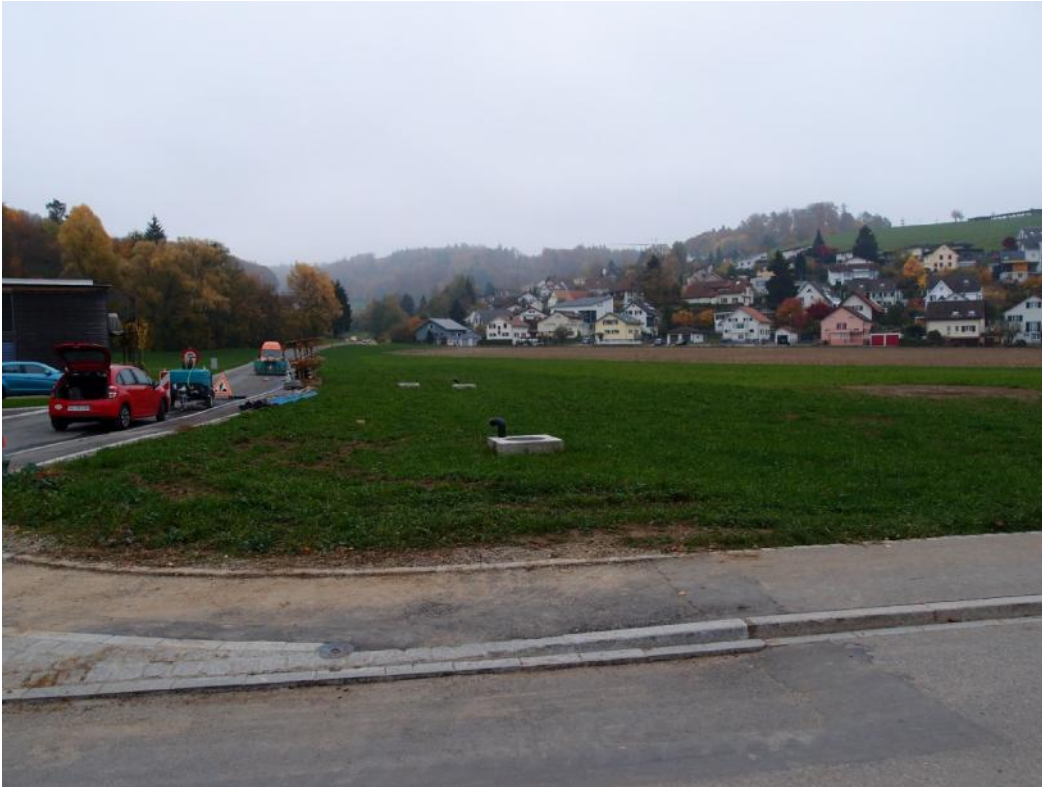
Foto 7 Die neue Erschliessungsstrasse Hirziweg-West (Ansicht Richtung Ost)
