DEPARTEMENT

Wasserbau

NACHFÜHRUNG GEFAHRENKARTE HOCHWASSER SURBTAL

Gemeinde Döttingen

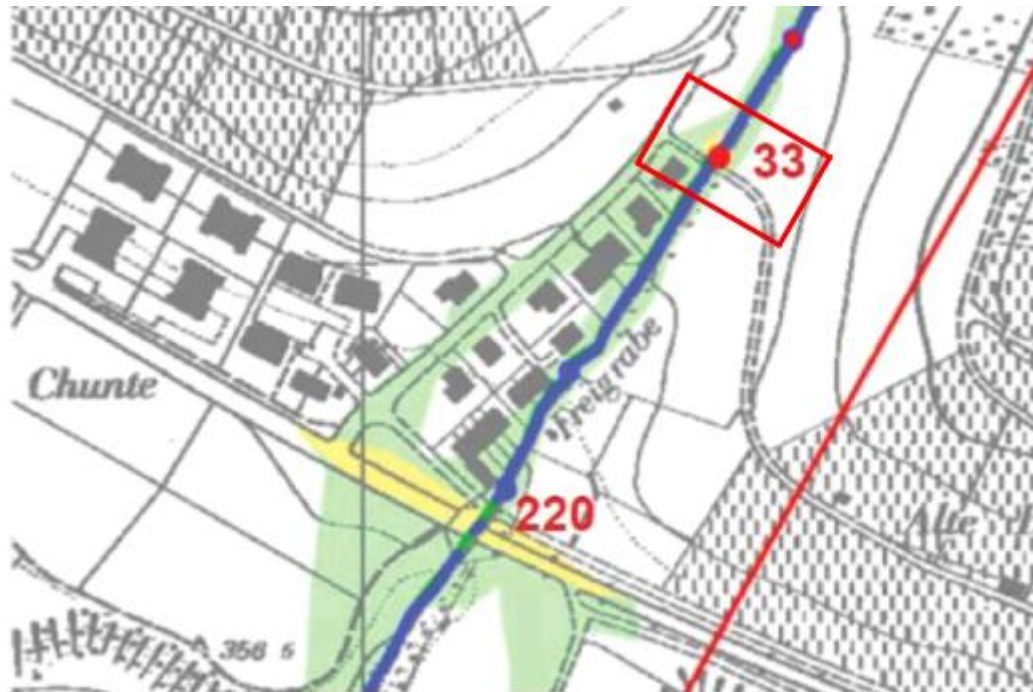
Abbildung 2: Ausschnitt Fliesstiefenkarte HQ100 Sänelocherbach

Gemäss Gefahrenkarte Hochwasser Surbtal weist das Gestaltungsplanareal Chunte-Neuwingerte im Bereich des Sänelocherbaches Schutzdefizite für das hundertjährige Hochwasser auf. Der Bachdurchlass beim Feldweg, ist dafür verantwortlich.

Ein Schutzdefizit besteht nur beim oberen Durchlass (Schwachstelle Nr. 33) beim Feldweg ein Schutzdefizit. Beim unteren Durchlass vor der Surbtalstrasse (Nr. 220) sind gemäss Bericht von Niederer+Pozzi Umwelt AG 06.04.2013 keine Massnahmen erforderlich, der bestehende Durchmesser sowie die Abflusskapazität genügen bis zum EHQ (Hochwasser-Abflussmenge 4.0 m³/s). Zur Behebung des Schutzdefizits Nr. 33 wurde eine Vergrösserung des Durchlasses realisiert. Das Schutzziel beträgt HQ100 (hundertjährliches Hochwasser). Durch die Vergrösserung des Querschnittes wird auch die Verklausungsgefährdung reduziert

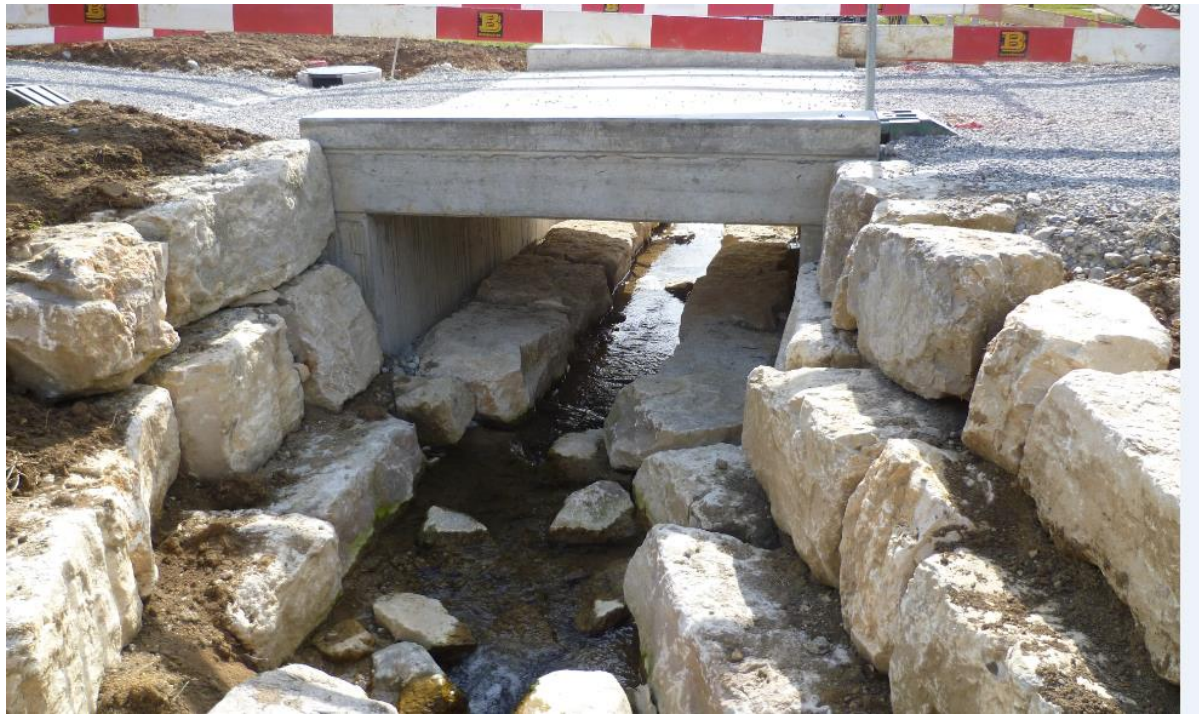
Abbildung 4: Foto ausgeführtes Bauwerk (Begehung 17.03.2015)

Der realisierte Durchlass wurde im Rahmen des Bauprojekts grosszügiger als ursprünglich vorgeschlagen ausgestaltet. Die punktuelle hydraulische Überprüfung zeigt, dass der neue Durchlass (siehe Abbildungen unten) selbst ein EHQ problemlos ableiten kann. Zudem kann die Verklauungsfähigkeit durch die grosszügige Dimensionierung vermindert werden.

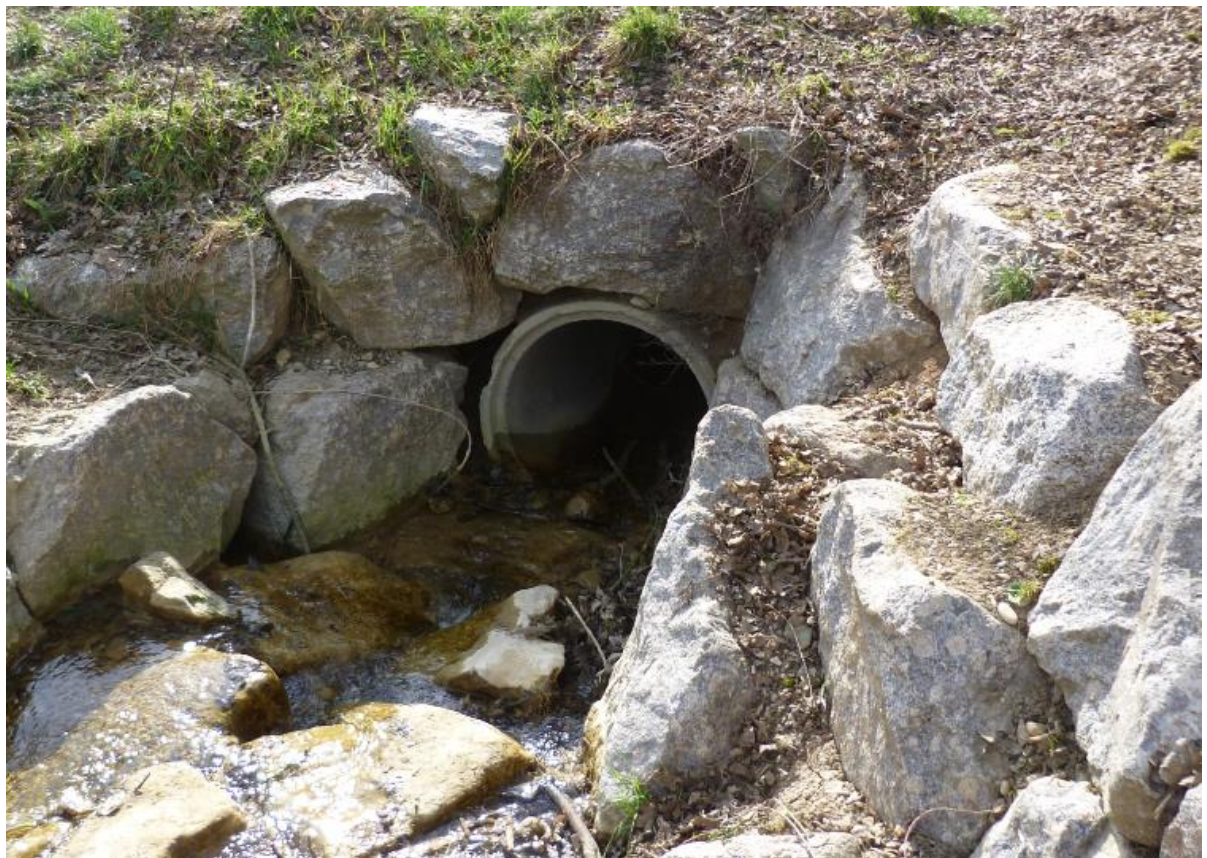
Abbildung 6: Foto des ausgeführten Bauwerks Durchlass 208 (Begehung 17.03.2015)

- Fussweg entlang Surb und Sännelocherbach inkl. Uferabflachung: neuer, 250m langer Uferweg entlang der Surb und dem ausgedolten Sännelocherbach vom Tennisplatz bis Neuwingerte. Oberhalb des Tennisplatzes wird der neue Uferweg entlang einer neu geschaffenen Uferabflachung geführt.
- Bachöffnung Sännelocherbach. Mit der Ausdolung wird eine naturnahe Gestaltung des Baches realisiert. Der Durchlass unter der Strasse wurde erneuert. Es wurde ein Betonzementrohr mit Durchmesser von 60 cm gebaut.

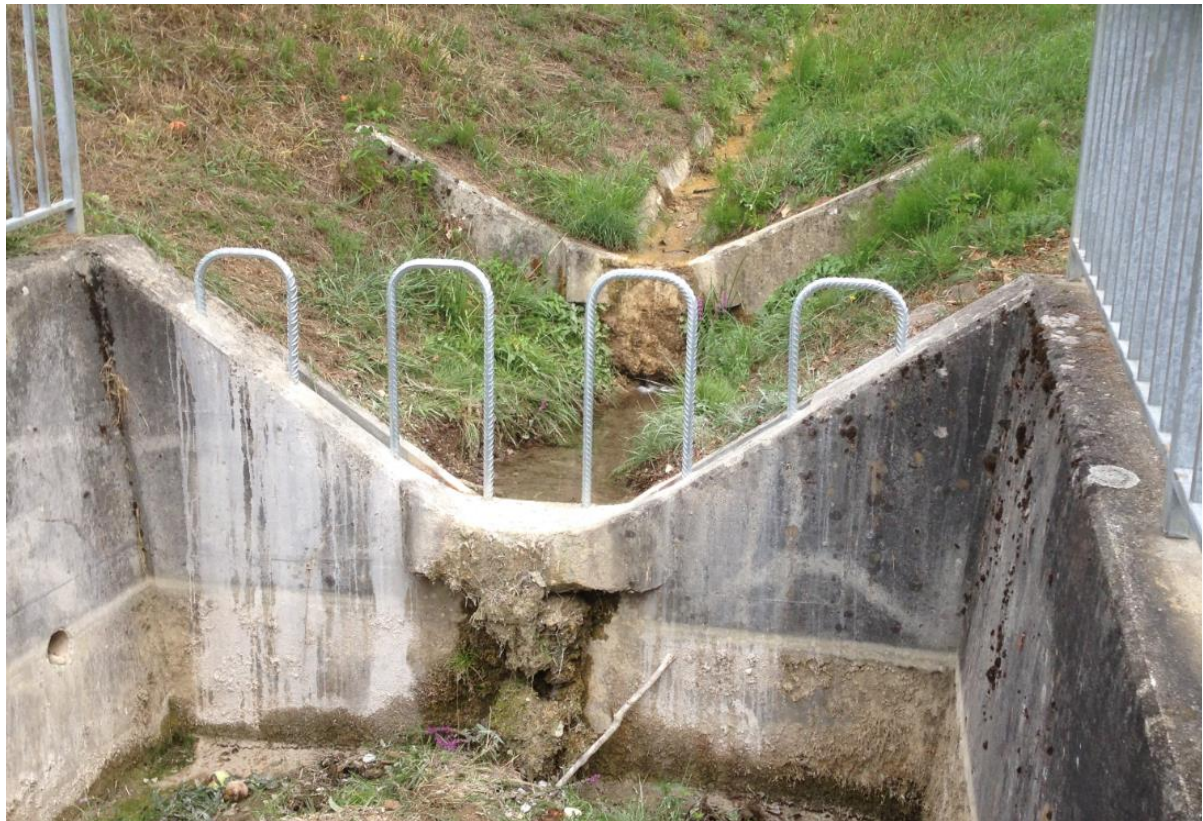
Abbildung 7: Foto der neuen Rechenstäbe oberhalb des Einlaufs Schiltihaldenbach

Die bisherige Kanalisation ist eine Mischwasserleitung, in die auch die Drainageleitungen der Rebberge, sowie der Schiltihaldenbach eingeleitet wurde. Das Projekt beinhaltet, dass der Schiltihaldenbach und die Rebbergentwässerung zukünftig in einer getrennten Sauberwasserleitung abgeleitet werden. Der gewählte Durchmesser ist DN600. Zusätzlich wurde beim Einlauf Schiltihaldenbach ein neuer Rechen realisiert um die Verklausungsgefahr zu minimieren. Der Ausbau Chilbert beginnt erst unterhalb der Austrittsstelle 241. Die hydraulische Kapazität wurde mit den neuen Grundlagen (Leitungskataster) nochmals gerechnet. Dies ergibt geringfügig kleinere Kapazität, als in der Gefahrenkarte ausgewiesen. Aufgrund der behobenen Verklausungsgefahr reduziert sich jedoch die Gefährdung. Die geringen Austritte bei einem HQ100 werden bis zum Chilbert allmählich von der Strassenentwässerung geschluckt.
